**UNIVERSIDAD PRIVADA DE TACNA
FACULTAD DE INGENIERÍA
ESCUELA PROFESIONAL DE INGENIERÍA CIVIL**

TESIS

**“EVALUACIÓN ESTRUCTURAL DE ALMACÉN ENCAPSULADO
DE PLOMO EXISTENTE, DE LA UNIDAD LOGÍSTICA CALLAO
DE LA COMPAÑÍA PERUBAR, CALLAO, 2022”**

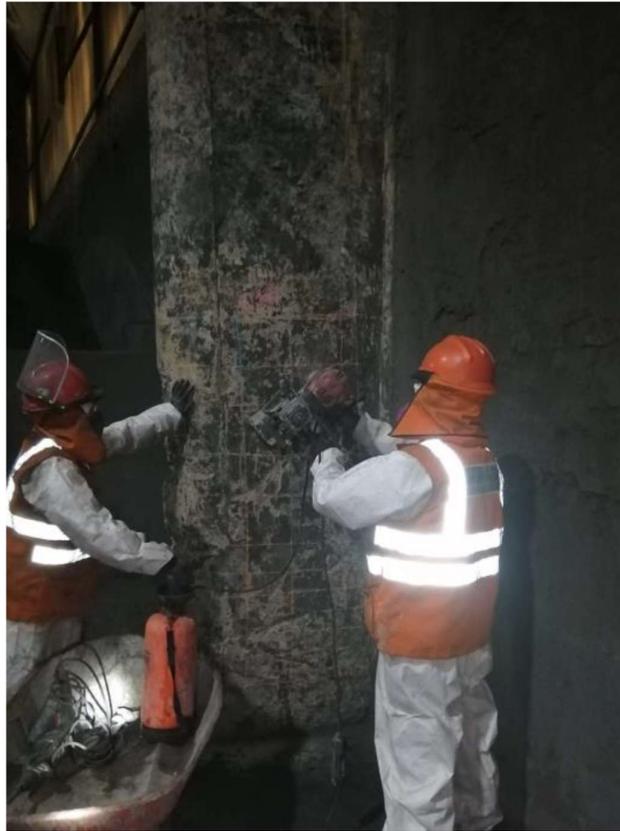
Figura 7

Extracción de Núcleos de Concreto

Nota. Se tomaron las muestras con mucho cuidado
Fuente. Foto, tomada el día de la extracción de muestras realizadas in situ.

En la figura 7 se observa el proceso de la extracción, debe evitarse perforar las barras transversales de acero con el fin de no dañar los refuerzos y evitar sobreestimaciones de resistencia en el concreto. Durante la extracción, la perforadora diamantina debe ser colocada perpendicularmente a la superficie analizada y como mínimo a 15 cm alejados de las juntas de unión de los elementos estructurales con la finalidad de conseguir muestras más representativas. Asimismo, la relación longitud diámetro de los núcleos debe ser al menos de 1 o en casos que se pueda obtener relaciones mayores la norma ASTM C42 sugiere valores de 1,9 a 2,1.

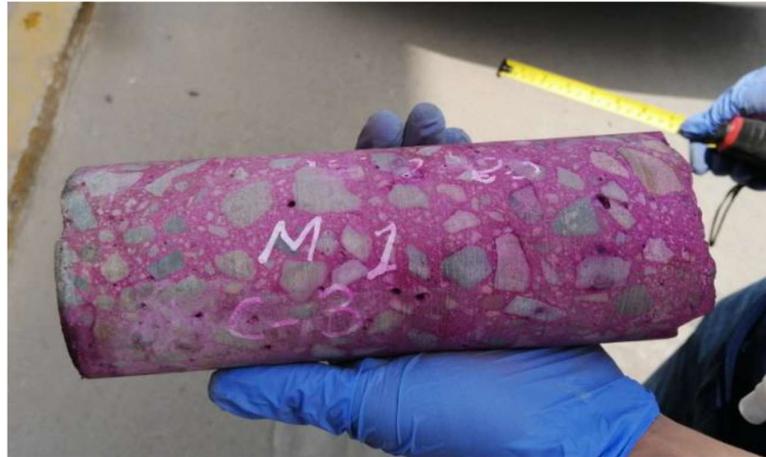
Ensayo de Carbonatación

En la figura 8 se observa el ensayo de carbonatación, en cualquier caso, se recomienda aplicar el indicador sobre superficies limpias de partículas sueltas y recientemente fracturadas; preferentemente en zonas donde el agregado sea de menor tamaño y evitando zonas donde el recubrimiento se encuentre suelto o existan fisuras, salvo que expresamente interese comprobar si estas zonas se han carbonatado. Es recomendable realizar este ensayo acompañado de un ensayo de resistencia a la compresión.

Nota. La muestra se torna un color rosa Fuente. Foto, tomada el día de la extracción de muestras realizadas in situ.

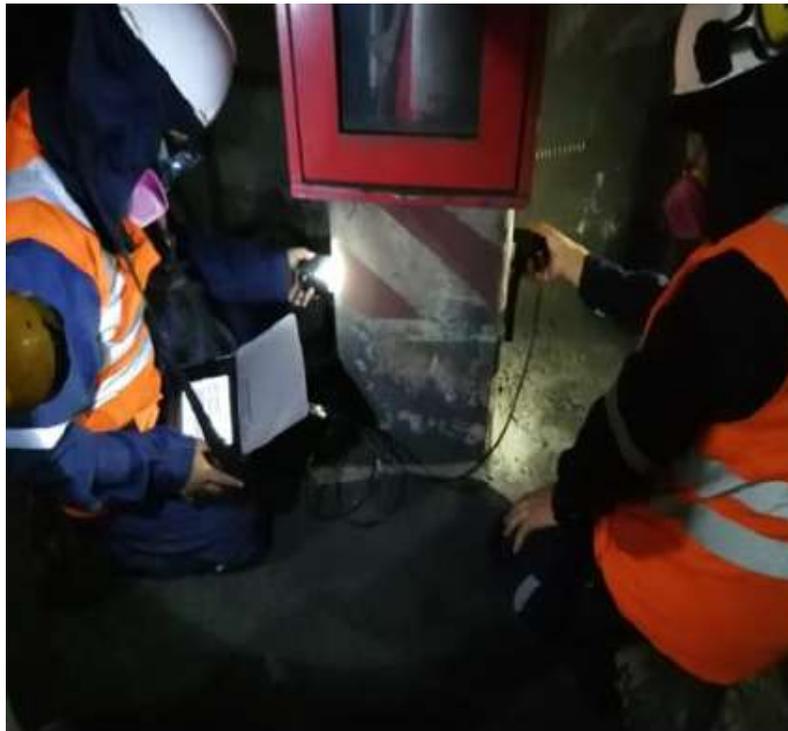
Figura 9

Equipo de ultrasonido PUNDIT PL - 200

Nota. Se configuro el ensayo UPV de manera directa *Fuente.* Foto, tomada el día de la realización del ensayo in situ.

En la figura 9 se observa el ensayo Pundit PL-200, explícitamente nos referimos a la primera inspección de reconocimiento en donde se observó la limitación de acceso hacia algunas columnas, por lo que algunas de estas se tuvieron que estudiar por el exterior. En la figura 10 observamos las 3 posibles configuraciones para los transductores durante la evaluación, por lo que, según las condiciones de accesibilidad se dispuso 2 tipos de evaluaciones.

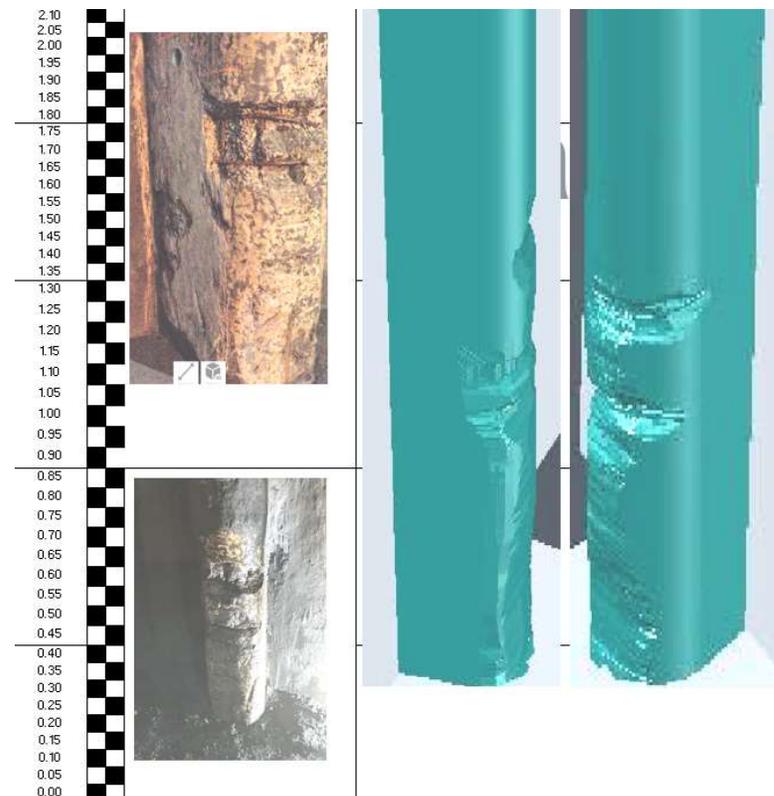
Figura 11*Levantamiento de columnas 3D*

Nota. Levantamiento en 3D con FARO FOCUS. Fuente. Tomada el día de la realización del ensayo in situ y el software RECAP.

En la figura 11 vemos el resultado del escaneo 3d y el levantamiento de la geometría estructural de las columnas el cual es generar un modelo digital tridimensional de su forma actual para realizar las verificaciones necesarias para la evaluación de la subestructura del Encapsulado de Plomo.

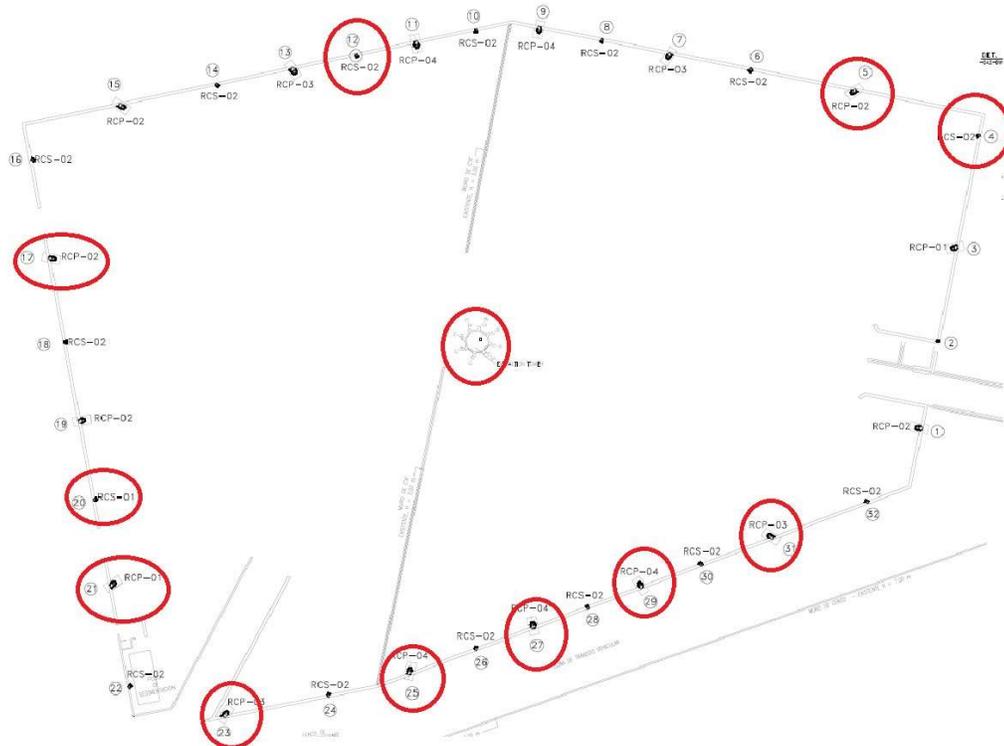
Ubicación de las columnas Evaluadas

Nota. Por las limitaciones de trabajar durante la operación se llegó a evaluar las siguientes columnas: C-3, C-4, C-5, C-12, C-17, C-20, C-21, C-23, C-25, C-27, C-29, C-31 y C-C.*Fuente.* Dibujado con ayuda del software Autocad 2D.

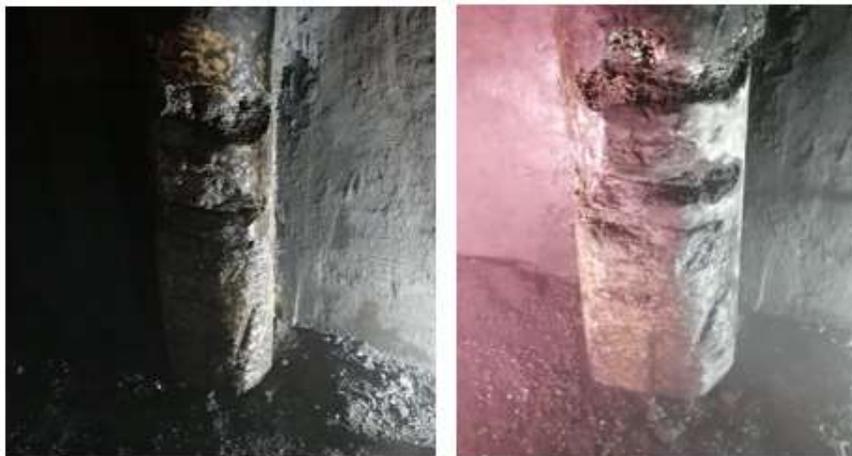
Daños visuales en Columna C-03

En la figura 16 se observa los daños visuales de la columna c-03

Nota. Se observa que la columna perdió mucho concreto y se aprecia el acero de refuerzo. *Fuente.* Foto, tomada el día de la inspección visual in situ.

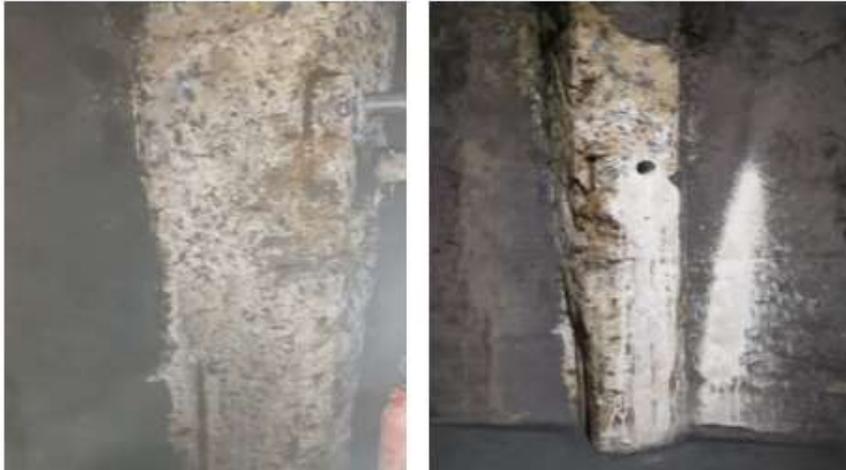
Daños visuales en Columna C-04

Nota. Se observa que perdió una considerable capa de concreto y se observa el acero de refuerzo. *Fuente.* Foto tomada el día de la inspección visual in situ.

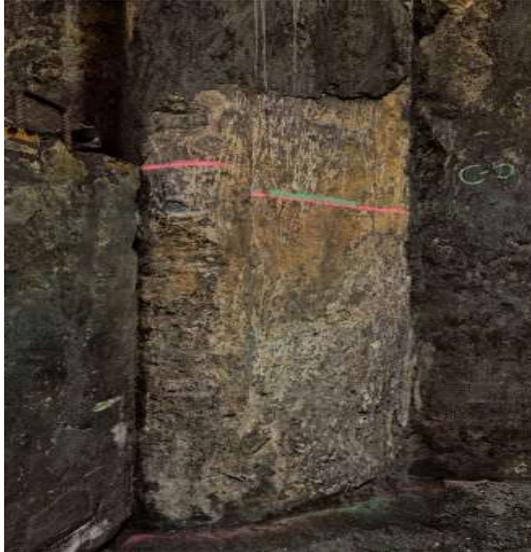
Figura 18*Daños visuales en Columna C-05*

Nota. Se observa que perdió una considerable capa de concreto y se observa el acero de refuerzo *Fuente*. Foto tomada el día de la inspección visual in situ.

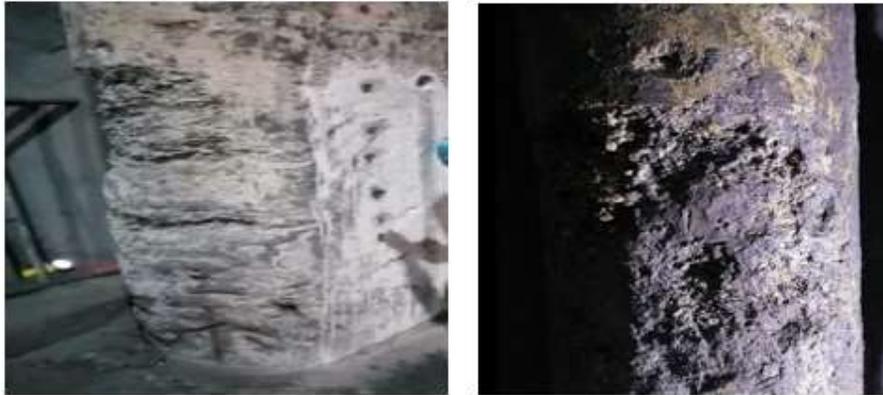
Daños visuales en Columna C-17

Nota. Se observa que perdió una considerable capa de concreto y se observa el acero de refuerzo *Fuente*. Foto tomada el día de la inspección visual in situ.

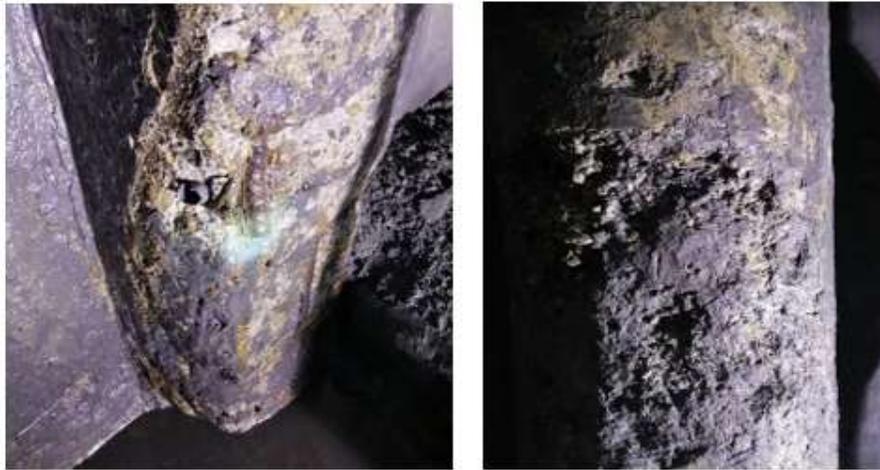
Figura 20*Daños visuales en Columna C-20*

Nota. Se observa que perdió una considerable capa de concreto y se observa el acero de refuerzo. *Fuente.* Foto tomada el día de la inspección visual in situ.

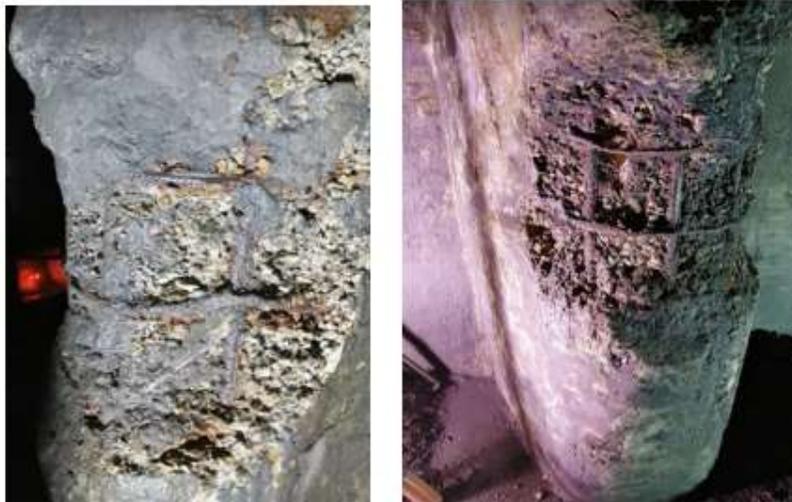
Figura 21*Daños visuales en Columna C-21*

Nota. Se observa que perdió una considerable capa de concreto y se observa el acero de refuerzo. *Fuente.* Foto tomada el día de la inspección visual in situ.

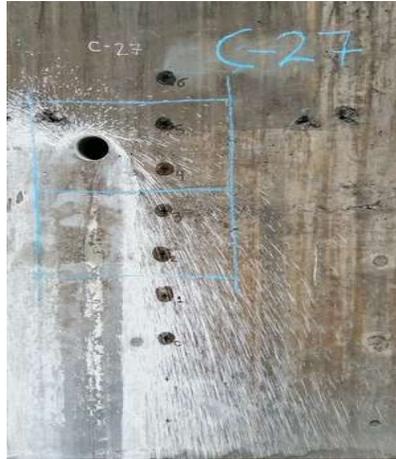
Daños visuales en Columna C-27

Nota. La columna se encuentra en la parte exterior y no observa daños

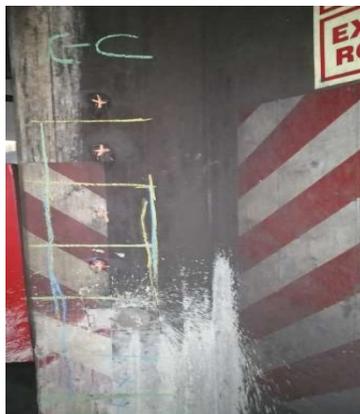
Daños visuales en Columna C-C

Nota. La columna no observa daños

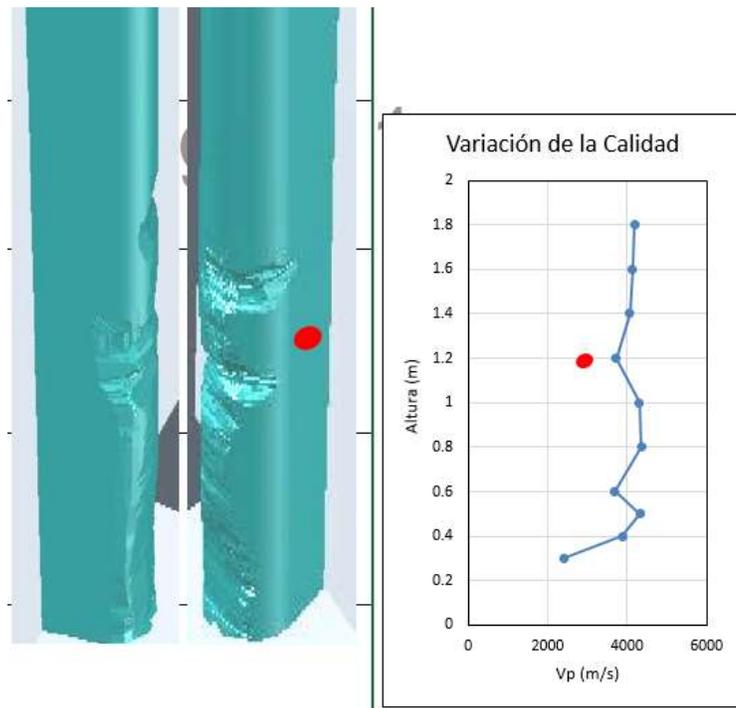
Comparación de Geometría vs Ensayo UPV (C-03)

Nota. La columna escaneada con Faro vs resultado del Ensayo UPV. *Fuente.* Escaneo 3d con ayuda del escáner FARO y los resultados UPV.

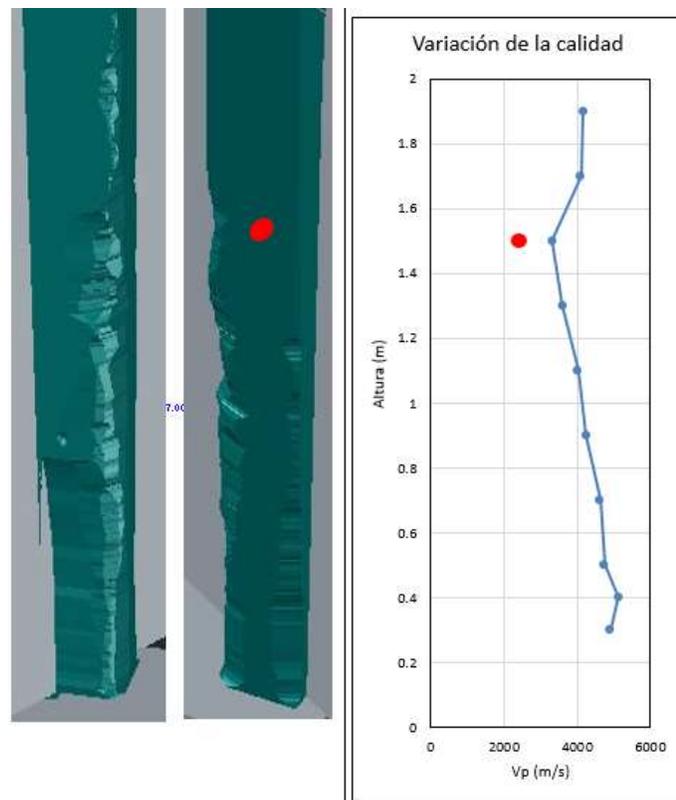
Comparación de Geometría vs Ensayo UPV (C-04)

Nota. La columna escaneada con Faro vs resultado del Ensayo UPV *Fuente.* (foto propia). *Fuente.* Escaneo realizado con ayuda del escáner FARO y los resultados UPV.

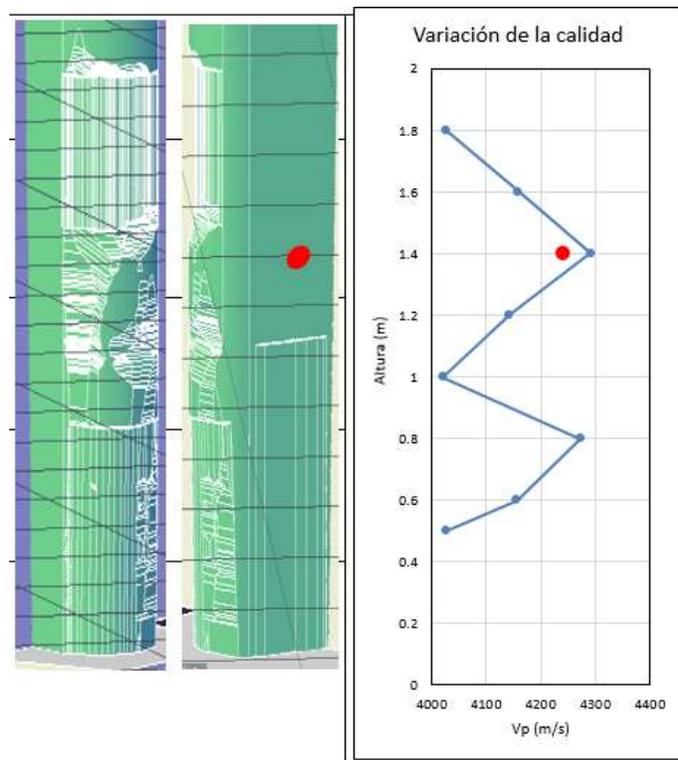
Comparación de Geometría vs Ensayo UPV (C-17)

Nota. La columna escaneada con Faro vs resultado del Ensayo UPV. *Fuente.* Escaneo realizado con ayuda del escáner FARO y los resultados UPV.

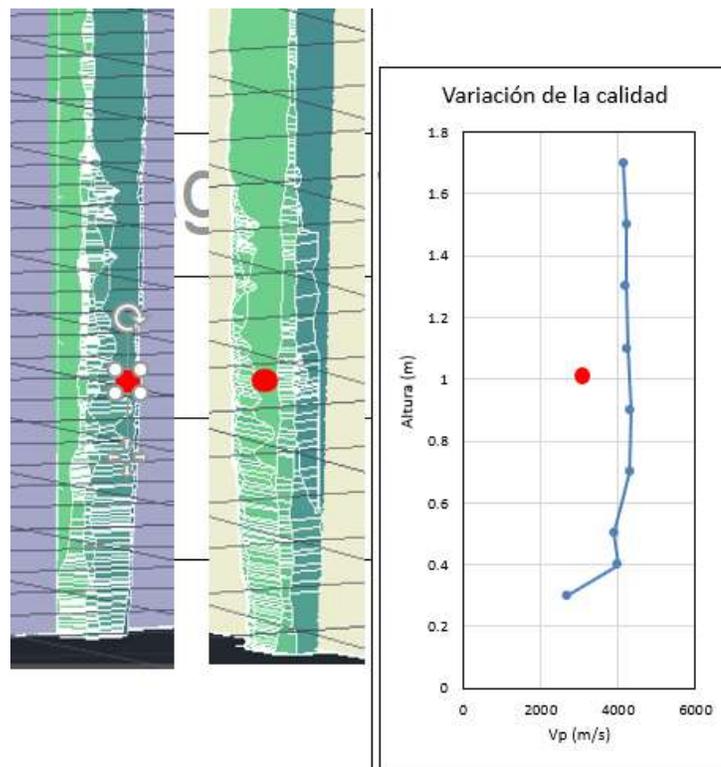
Comparación de Geometría vs Ensayo UPV (C-20)

Nota. La columna escaneada con Faro vs resultado del Ensayo UPV *Fuente*. Escaneo realizado con ayuda del escáner FARO y los resultados UPV.

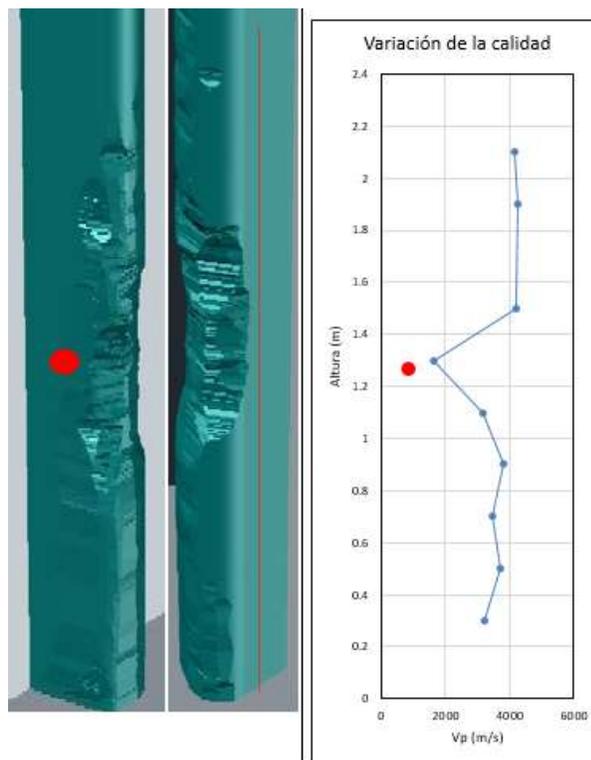
Comparación de Geometría vs Ensayo UPV (C-21)

Nota. La columna escaneada con Faro vs resultado del Ensayo UPV *Fuente*. Escaneo realizado con ayuda del escáner FARO y los resultados UPV.

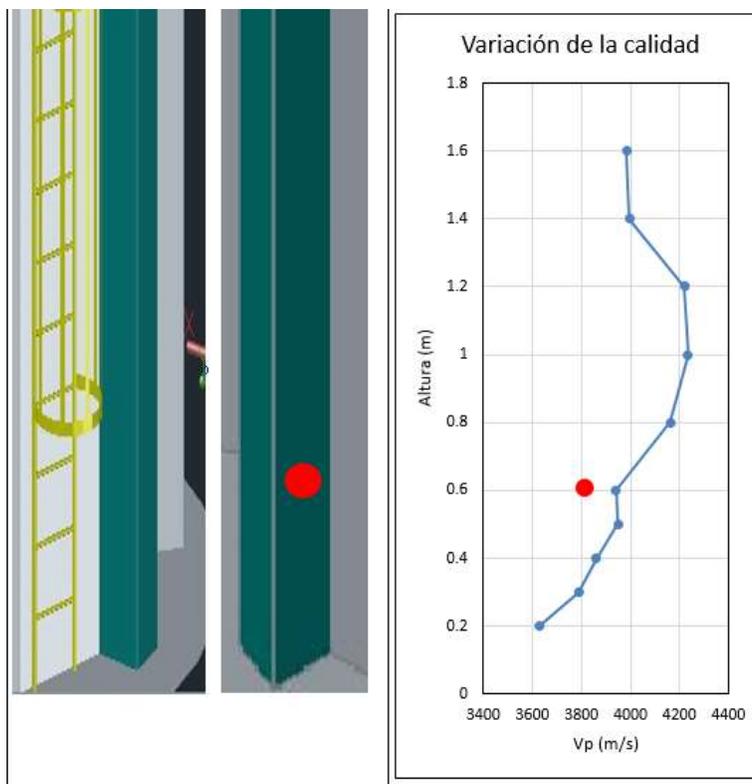
Comparación de Geometría vs Ensayo UPV (C-C)

Nota. La columna escaneada con Faro vs resultado del Ensayo UPV *Fuente*. Escaneo realizado con ayuda del escáner FARO y los resultados UPV.

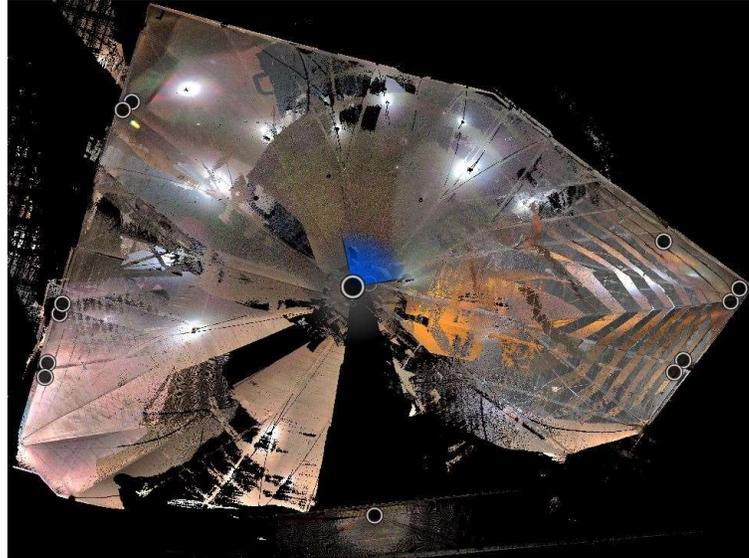
Figura 31

Distribución de los puntos de Escaneo en Planta

Nota. Se puede observar todos los puntos donde fueron ubicados el Scanner 3D. *Fuente.* Escaneo con FARO in situ.

El trabajo de la evaluación estructural de las columnas de concreto del encapsulado de plomo abordó el levantamiento geométrico de la misma, para este propósito se aplicó el método de escaneo 3D con el equipo Faro Focus. Este método se basa en el levantamiento de una densa nube de puntos a 360° en la horizontal desde un punto fijo. La configuración del levantamiento geométrico se puede observar en la figura 30, estos puntos de escaneo se repartieron en toda la planta del almacén (8 en total) como se muestra en la figura 31. Con este arreglo de puntos de escaneo se logró realizar el

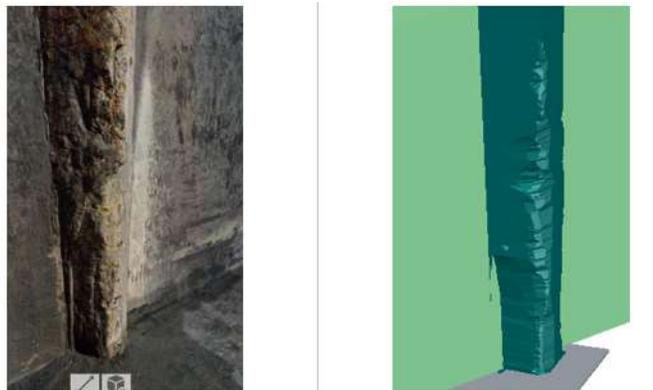
En la figura 34 se puede observar la pérdida del acero de refuerzo a causa de la pérdida del concreto. Asimismo, se observa que el acero se encuentra oxidado y perdió sección.

Figura 34*Vistas en Columna C-4*

Nota. Se observa que la columna perdió mucho concreto y se aprecia el acero de refuerzo *Fuente*. Fotos tomado con el software RECAP

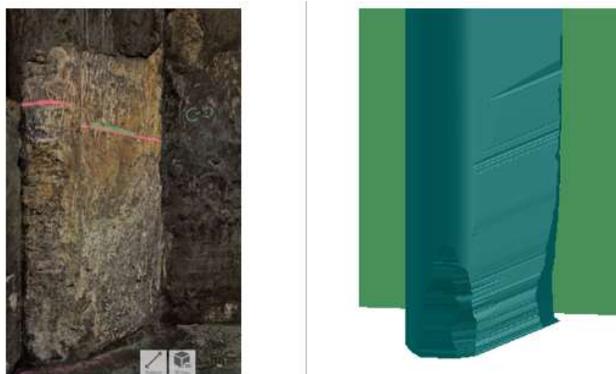
Después de realizar la limpieza de la estructura se pudo observar que la columna perdió una considerable capa de concreto desde el 0,0m a 2,50 m de altura, así mismo en la parte más desfavorable se encontró un porcentaje de reducción de 7,18 % a 0,10 m de altura. En la figura 35 se puede observar la pérdida del acero de refuerzo a causa de la pérdida del concreto. Asimismo, se observa que el acero se encuentra oxidado y perdió sección.

Figura 35*Vistas en Columna C-5*

Nota. Se observa que la columna perdió mucho concreto y se aprecia el acero de refuerzo *Fuente*. Fotos tomado con el software RECAP.

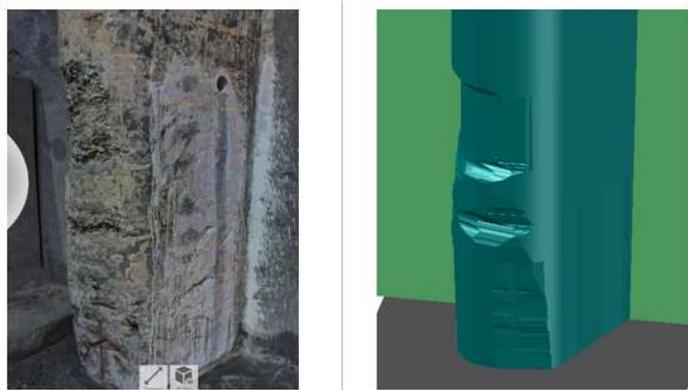
Figura 36

En la figura 36 se puede observar la pérdida del acero de refuerzo a causa de la pérdida del concreto. Asimismo, se observa que el acero se encuentra oxidado y perdió sección.

Vistas en Columna C-17

Nota. Se observa que la columna perdió mucho concreto y se aprecia el acero de refuerzo *Fuente.* Fotos tomado con el software RECAP.

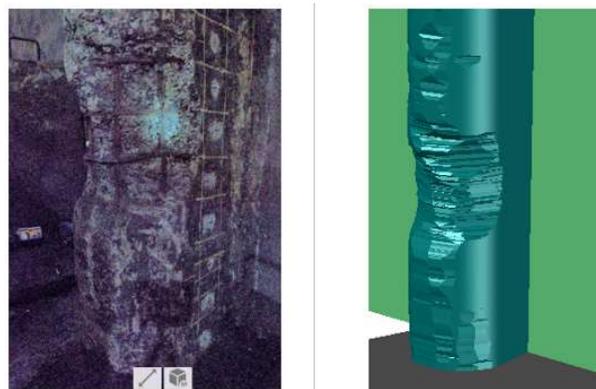
Después de realizar la limpieza de la estructura se pudo observar que la columna perdió una considerable capa de concreto desde el 0,0 m a 2,20 m de altura, así mismo en la parte más desfavorable se encontró un porcentaje de reducción de 9,72 % a 1,0 m de altura. En la figura 38 se puede observar la pérdida del acero de refuerzo a causa de la pérdida del concreto. Asimismo, se observa que el acero se encuentra oxidado y perdió sección.

Figura 38*Vistas en Columna C-21*

Nota. Se observa que la columna perdió mucho concreto y se aprecia el acero de refuerzo *Fuente.* Fotos tomado con el software RECAP.

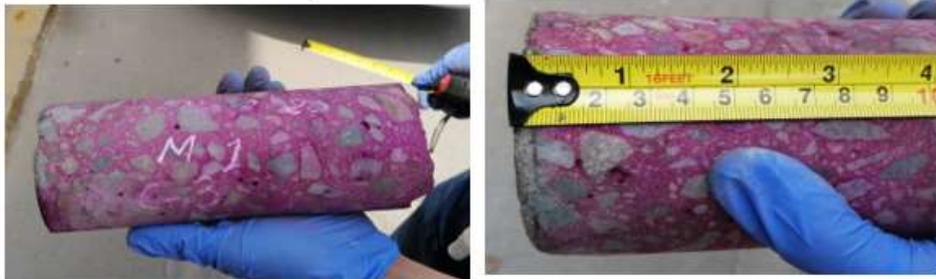
Figura 39

Ensayo de Carbonatación en la muestra C-03

Nota. Se encontró una profundidad de carbonatación 4 mm *Fuente.* Foto tomada el día del ensayo de carbonatación realizado en situ.

De los resultados obtenidos se observa en la figura 39, 40, 42, 43, 44, 45, 46 que casi todos los elementos ensayados tienen poca carbonatación (< 30mm) comparado con el recubrimiento del acero de refuerzo de diseño que tiene un valor de 40 mm. Sin embargo, la muestra de la columna 12 la cual se observa en la figura 41 resulto con una

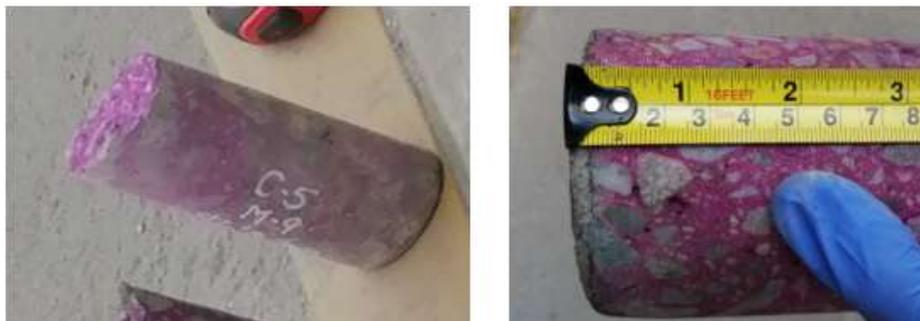
Figura 40

Ensayo de Carbonatación en la muestra C-05

Nota. Se encontró una profundidad de carbonatación 5 mm *Fuente.* Foto tomada el día del ensayo de carbonatación realizado en situ.

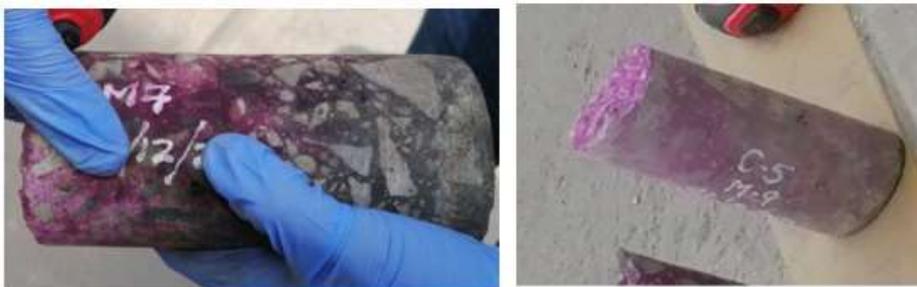
Figura 41

Ensayo de Carbonatación en la muestra C-12

Nota. Se encontró una profundidad de carbonatación 45 mm *Fuente.* Foto tomada el día del ensayo de carbonatación realizado en situ.

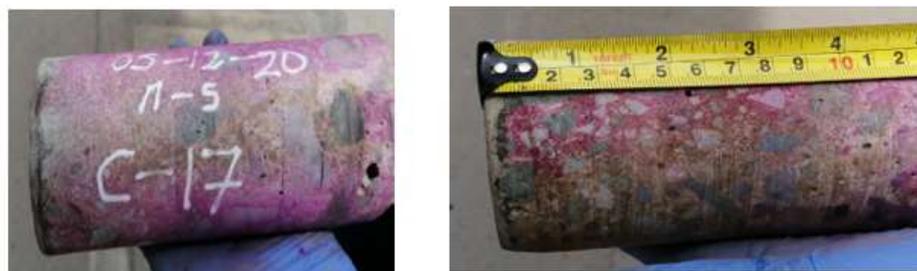
Figura 42

Ensayo de Carbonatación en la muestra C-17

Nota. Se encontró una profundidad de carbonatación 6 mm. *Fuente.* Foto tomada el día del ensayo de carbonatación realizado en situ.

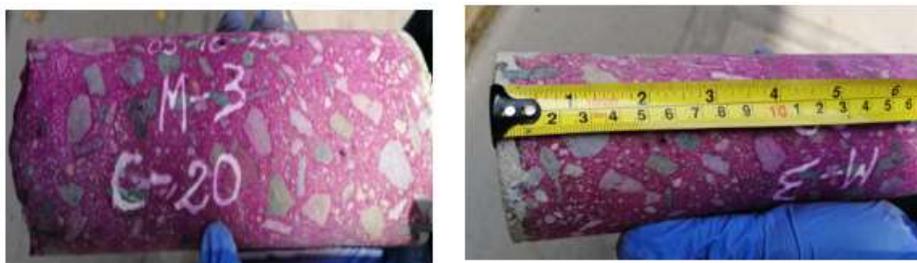
Figura 43

Ensayo de Carbonatación en la muestra C-20

Nota. Se encontró una profundidad de carbonatación 7 mm *Fuente.* Foto tomada el día del ensayo de carbonatación realizado en situ.

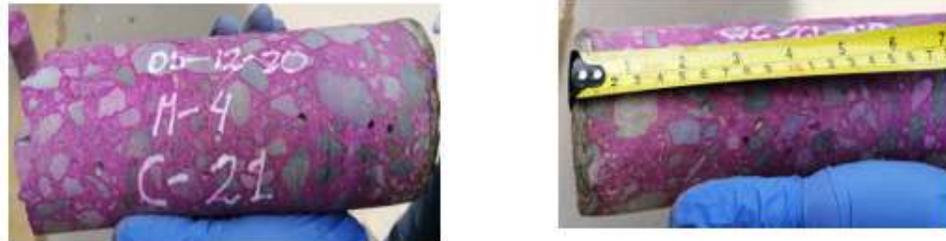
Figura 44*Ensayo de Carbonatación en la muestra C-21*

Nota. Se encontró una profundidad de carbonatación 10 mm *Fuente.* Foto tomada el día del ensayo de carbonatación realizado en situ.

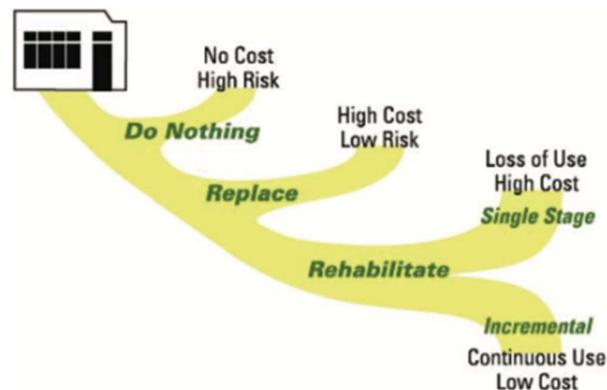
Figura 47

Opciones para la reducción del riesgo sísmico

La reducción del riesgo sísmico se basa en el cumplimiento de un desempeño sísmico objetivo en una estructura en general, estos requerimientos pueden ser cumplidos con la rehabilitación de una estructura mediante una sola intervención o a través de sucesivas intervenciones. En la figura 47 se observa el primer método el cual involucra altos costos y paralización de las actividades habituales dentro de las instalaciones. El segundo método es una rehabilitación incremental donde en cada intervención se requiere bajos costos y la continuación de las actividades habituales en las instalaciones. Las opciones presentadas se muestran en la Figura 9.1 (FEMA P420, 2009).

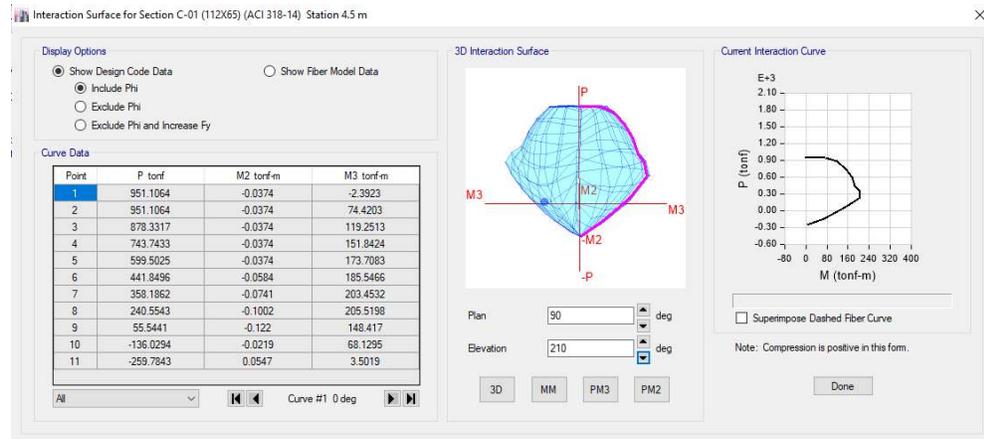
Evaluación del elemento más crítico del CASO 1

Nota. Diagrama de Interacción, se observa que la combinación se encuentra debajo en toda la superficie del diagrama de interacción. Fuente. Imagen extraída del software ETABS

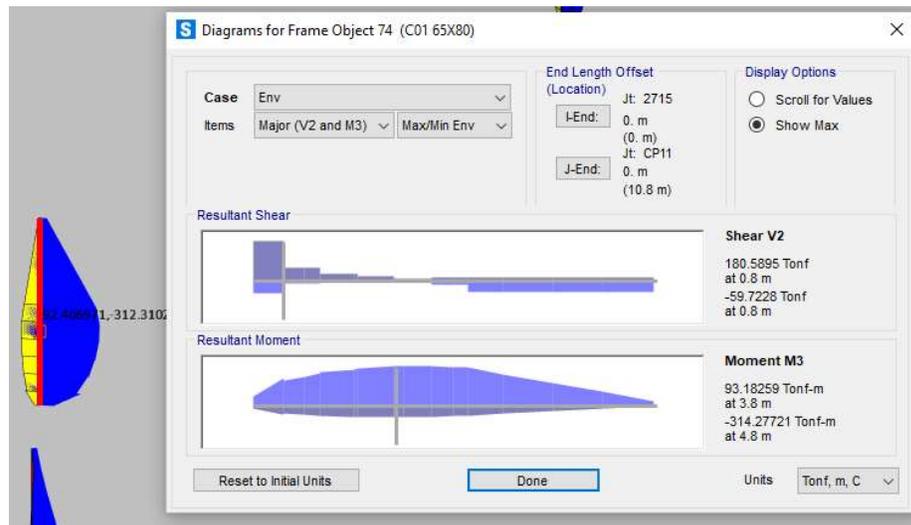
Envolvente de Momentos en la columna más crítica

Nota. Presentan una tendencia a encontrarse en la parte inferior del diagrama de interacción. Fuente. Imagen extraída del software SAP 2000.

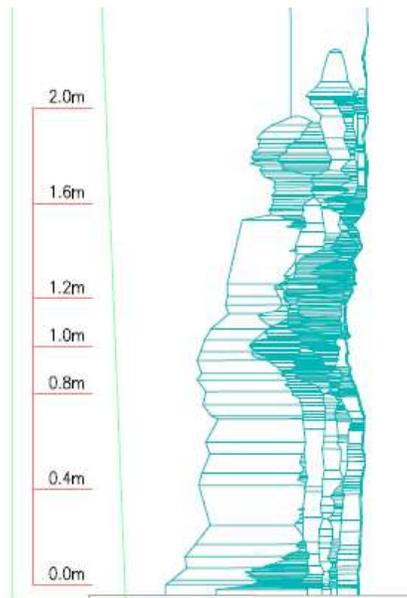
Columna principal con más daño

Nota. La columna principal que presenta mayores daños es la C-21 (elemento crítico según valuación del CASO 2), esta tiene una

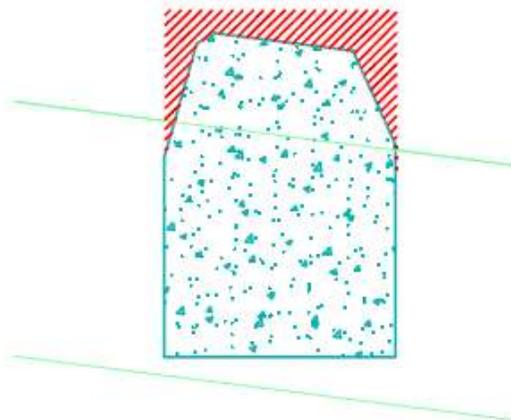
Sección más crítica de la columna secundaria con mayor daño

Nota El porcentaje de sección reducida respecto a la inicial es de 14,50%. Fuente. Imagen extraída del software Autocad

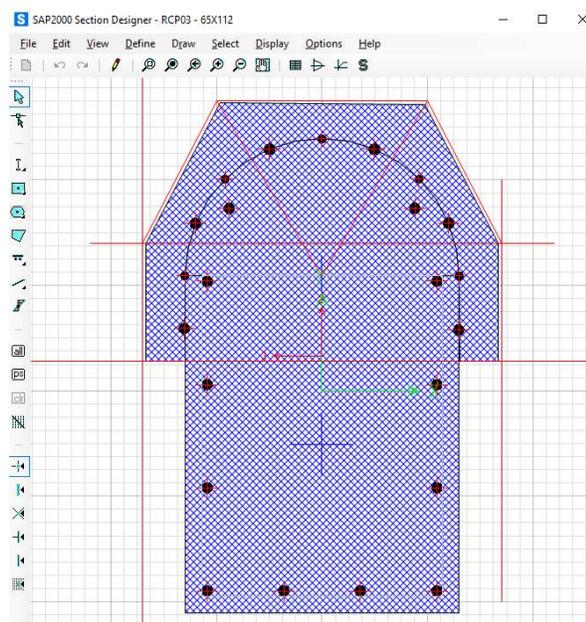
Figura 63**Sección Reforzada para Columnas Principales (RCP03)**

Nota Ensanche de columna se aumentarán 11 varillas de 1 3/4". Fuente. Imagen extraída del software SAP 2000.

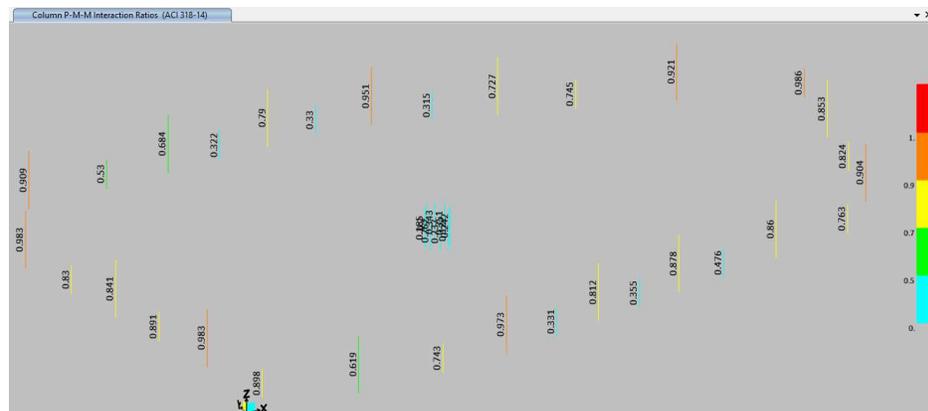
Ratios de Demanda/Capacidad para el CASO 3

Nota Los ratios obtenidos para las columnas reforzadas con las propuestas son muy favorables, puesto que todos los elementos tienen valores menores a la unidad, con lo que se puede dar por verificada que las propuestas si cumplen con añadir la resistencia necesaria de los elementos para asumir las demandas de cargas. *Fuente.* Imagen extraída del software SAP 2000.

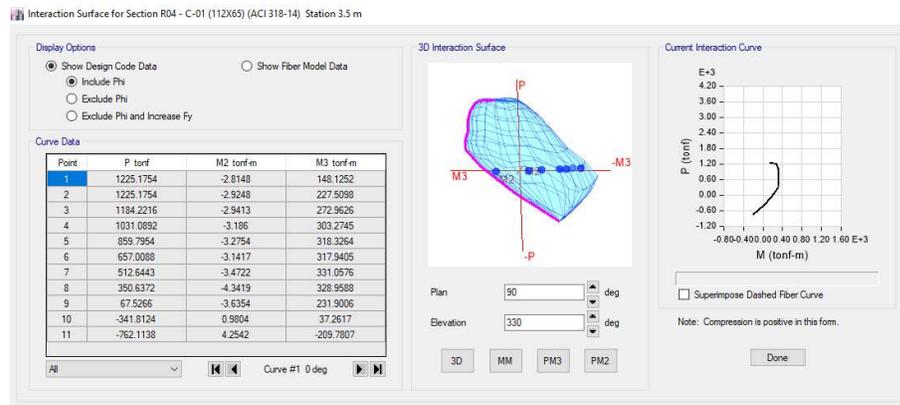
Figura 66
Evaluación de la Columnas más Crítica

Nota Las combinaciones de carga están dentro del Diagrama de interacción
Fuente. Imagen extraída del software SAP 2000.

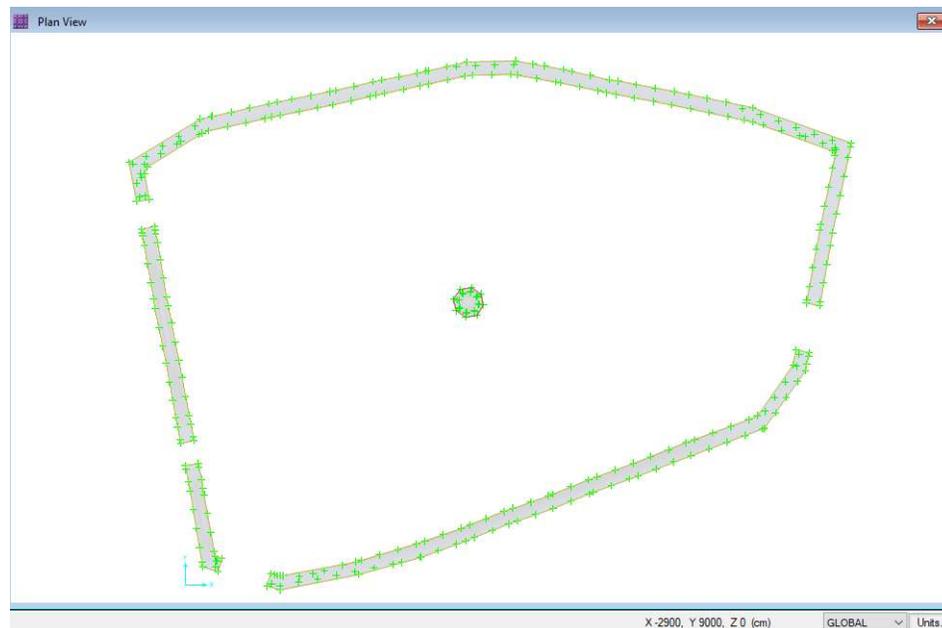
Modelo Numérico de la Cimentación del Encapsulado de Plomo

Nota La cimentación de las columnas fue construida de forma monolítica con las cimentaciones de los muros de contención *Fuente.* Imagen extraída del software SAFE.

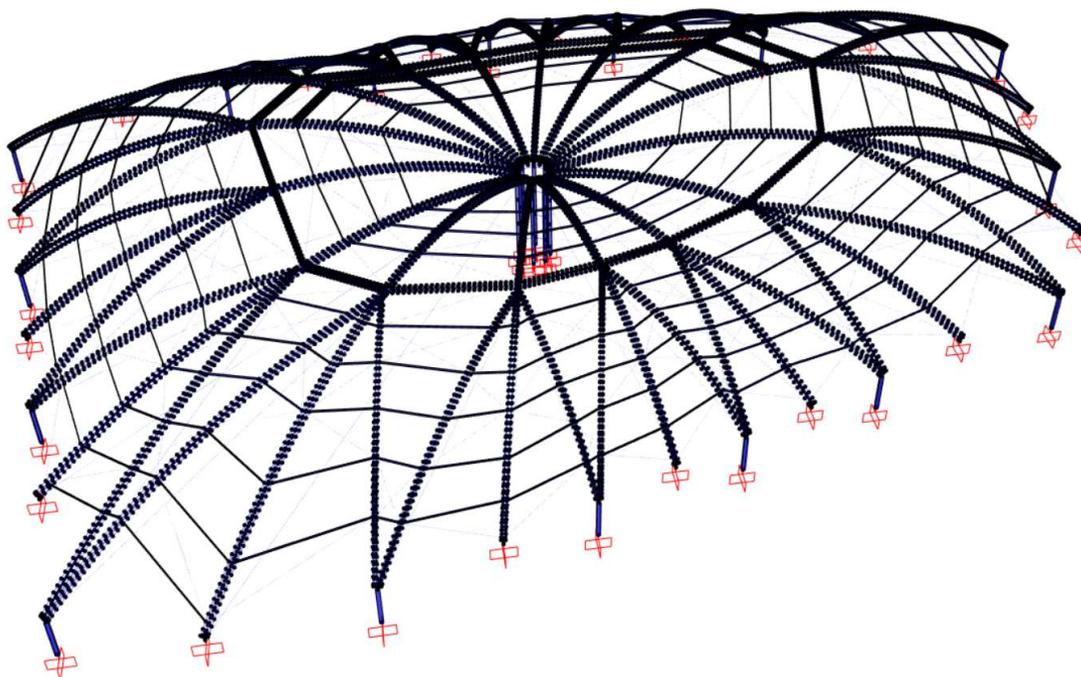
Figura 4.8
Modelamiento de Encapsulado en el SAP 2000

En la figura 4.8 se muestra una vista del 3D reproducido en SAP 2000, en las condiciones actuales donde cantidad de elementos frame para reproducir el techo fue de 32,800 elementos.

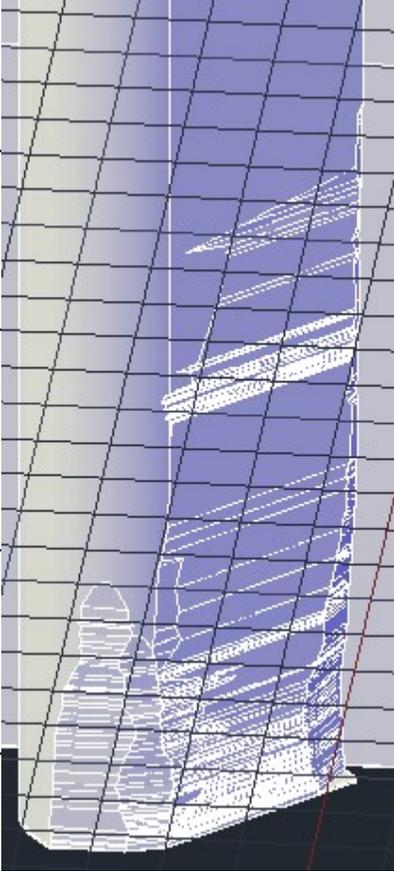
* En este tramo la perdida de concreto varia entre los 0.4cm y los 1.1cm. La superficie al friccionar o limpiar pierde agregado fino.

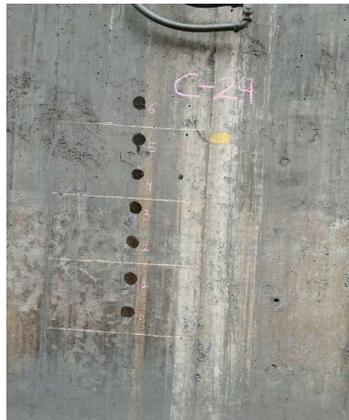
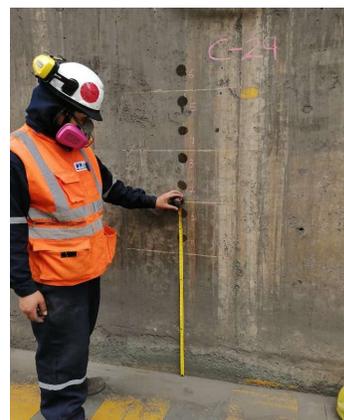
FOTOGRAFIAS DE LA EVALUACIÓN

PUNTOS	LONG.	TIEMPO		Vp
	m	μs	s	m/s
Punto 1	0.150	37.6	0.0000376	3989
Punto 2	0.300	87.8	0.0000878	3417
Punto 3	0.450	130.2	0.0001302	3456
Punto 4	0.600	180.2	0.0001802	3330
Punto 5	0.750	242.8	0.0002428	3089
Punto 6	0.900	351.5	0.0003515	2560
			Vp prom. =	3306.92

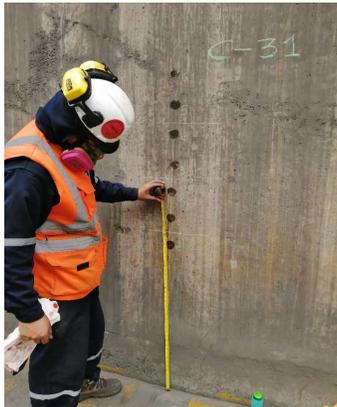
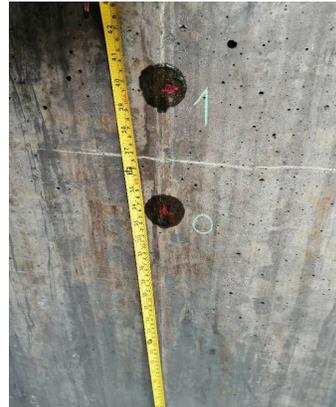
FOTOGRAFIAS DE LA EVALUACIÓN

PUNTOS	LONG.	TIEMPO		Vp
	m	μs	s	m/s
Punto 1	0.150	35	0.0000350	4286
Punto 2	0.300	93	0.0000930	3226
Punto 3	0.450	139.3	0.0001393	3230
Punto 4	0.600	238.6	0.0002386	2515
Punto 5	0.750	258.3	0.0002583	2904
Punto 6	0.900	434.4	0.0004344	2072
			Vp prom. =	3038.68

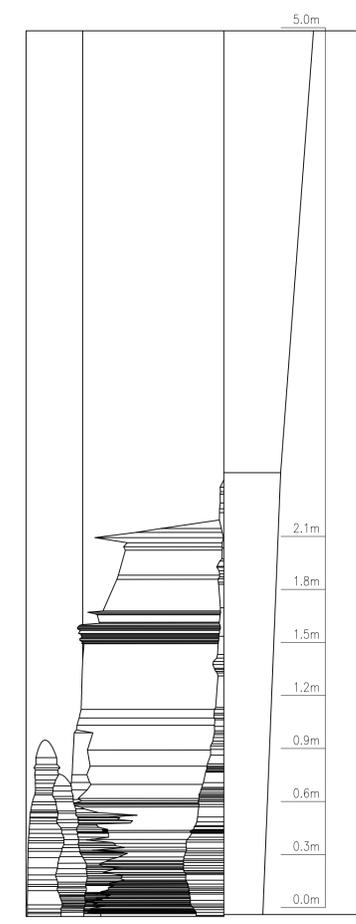
COLUMNA C-5
ELEVACIÓN
ESC.: 1:20

AREA ACTUAL: 0.240 m²
AREA INICIAL: 0.240 m²
% REDUCCION: 0%
