ESCUELA PROFESIONAL DE INGENIERÍA CIVIL

INFORME DE TESIS

**“ESTADOS LÍMITES DE DOS MUROS DE ALBAÑILERÍA
CONSTRUIDOS CON BLOCKER II”**

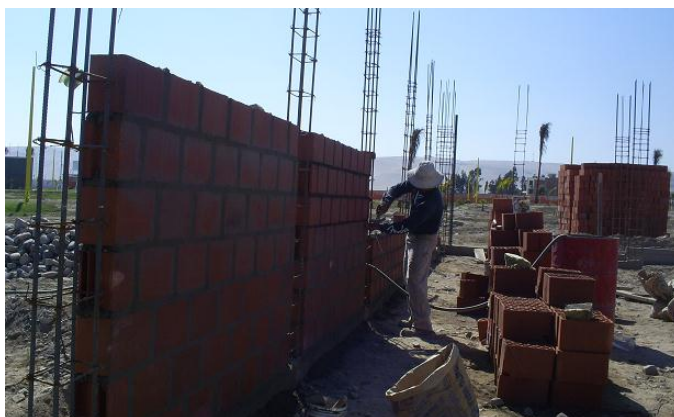
Foto 1. Vista del proceso constructivo del muro construido con Blocker II.

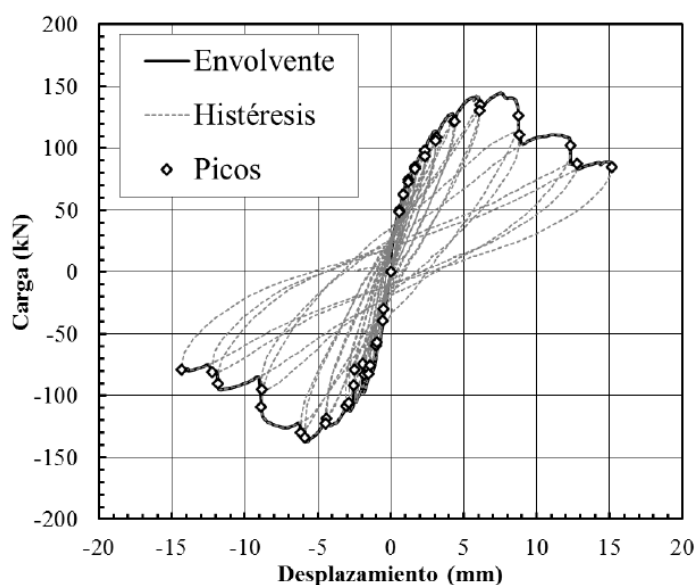
Figura 3. Curva histerética del espécimen MBAT-1.

La Figura 3 muestra la relación en la amplitud de cada ciclo y la carga correspondiente del espécimen MBAT-1, que se encuentra expresada en términos de desplazamiento y distorsión. Esta curva representa la curva de capacidad del elemento muro.

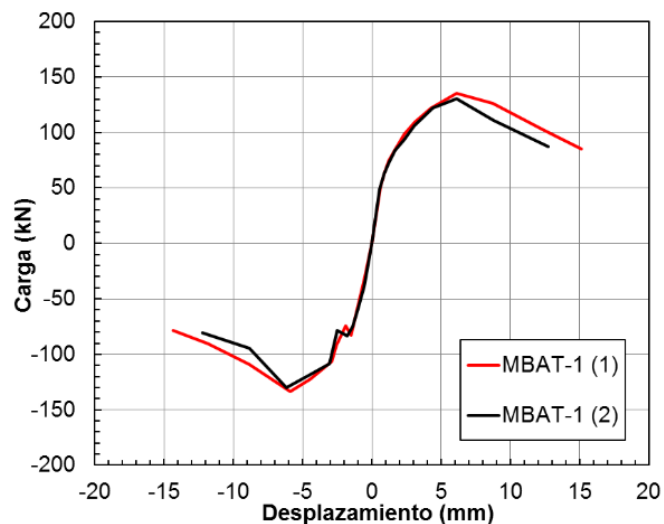
Figura 4. Curva de capacidad del espécimen MBAT-1 (Carga vs Desplazamiento)

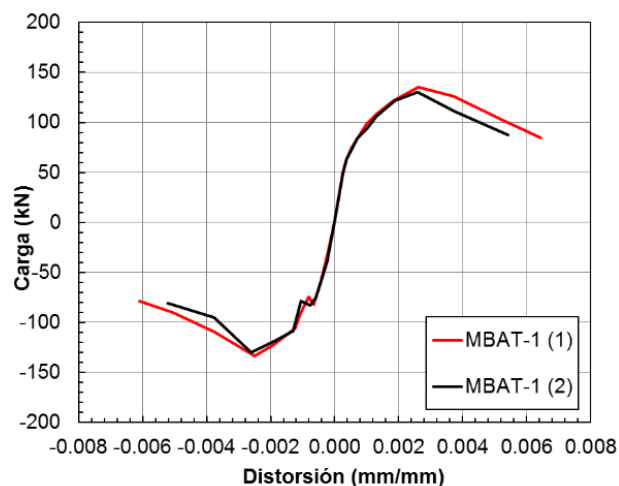
Figura 5. Curva de capacidad del espécimen MBAT-1 (Carga vs Distorsión)

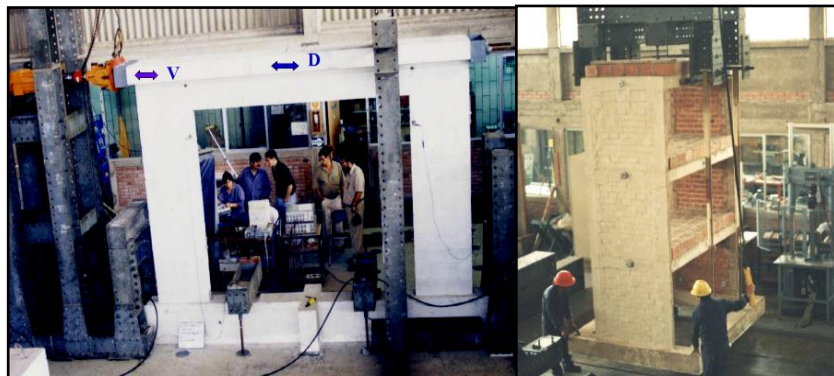
La construcción de los especímenes se hace tratando de representar la secuencia que se sigue en una obra real de albañilería (Figura 7). En esta etapa se fabrican pequeñas probetas de los materiales que componen al espécimen (concreto, grout, ladrillos, mortero, acero y prismas de albañilería), que luego se ensayan con el objetivo de saber si los materiales cumplen con las especificaciones indicadas en el proyecto de investigación.

Luego de que los especímenes cumplen 28 días de edad, se les traslada y fija en la losa de ensayos. De aquí en adelante se denominará «V» a la carga lateral y «D» al desplazamiento horizontal del espécimen.

Figura 7. Construcción y traslado.

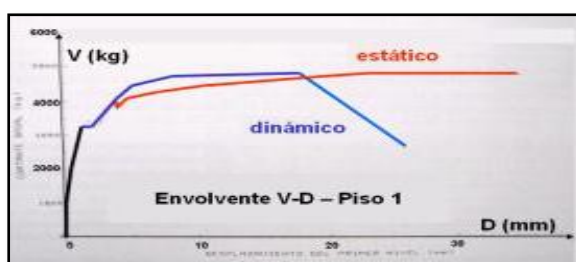
En esta técnica se aplica la carga lateral en forma incremental a una cierta velocidad, hasta alcanzar la rotura diagonal de la albañilería. Posteriormente, se pasa a controlar los desplazamientos laterales, también en forma incremental, hasta alcanzar el colapso del espécimen. La desventaja de esta técnica es que no contempla el mayor deterioro que producen los desplazamientos laterales cíclicos sobre la albañilería, y se ha alcanzado ductilidades por encima de las proporcionadas en los ensayos sísmicos, aunque la resistencia al corte y la rigidez lateral inicial fueron similares (Figura 8). De esa manera, es preferible no utilizar esta técnica de ensayo, salvo que solo se requiera determinar la resistencia.

Figura 8. Diferencia entre estático y dinámico.

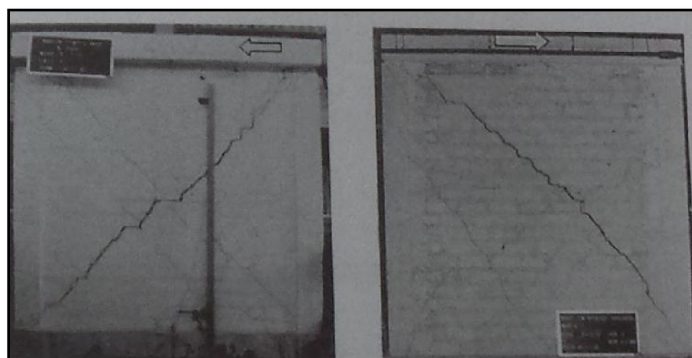
Al aplicarse mayores desplazamientos al muro (armado o confinado) después de su rotura diagonal, surgen otras fisuras y la rigidez lateral continúa degradándose. Llega un instante en que también disminuye la resistencia, por la formación de fallas indeseables (inicio de la trituración de los talones, inicio de la trituración de las unidades de albañilería, etc.). Hasta este punto, asociado a una deriva de $1/200 = 0.005$, se considera que el sistema es económicamente reparable (Figura 12). Este límite es el especificado como la deriva máxima inelástica por la Norma Sísmica E.030 para las edificaciones de albañilería reforzada.

Figura 12. Límite de reparación.

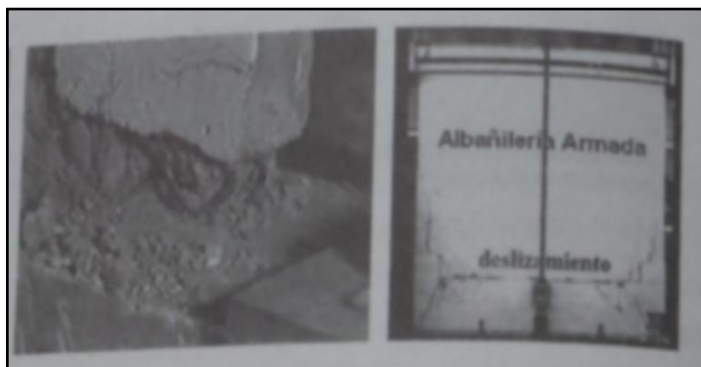
Ante desplazamientos laterales por encima del límite de reparación (Figura 13), se presenta la trituración de los talones del muro (sea la falla por flexión o por

corte) con el consiguiente pandeo del refuerzo vertical, o la trituración de las unidades de albañilería. Allí se pierde la última línea de defensa, lo que da lugar a una drástica reducción de la resistencia. Otro tipo de falla final que ha podido apreciarse, especialmente en los muros de albañilería armada, es la falla por deslizamiento.

Figura 13. Falla final.

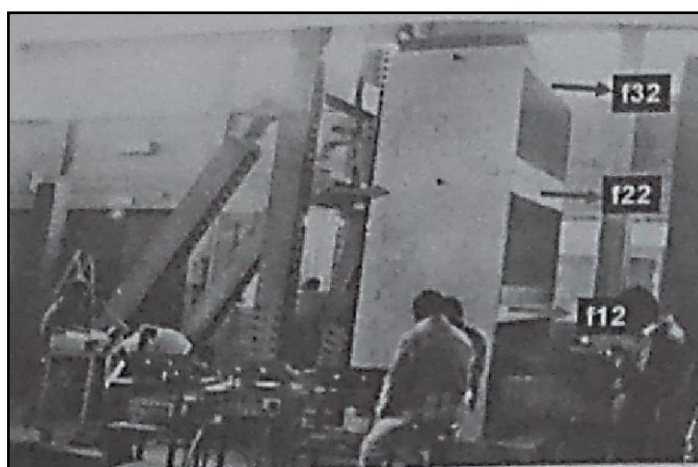
Este tipo de ensayo, realizado en mesa vibradora, es muy costoso, por lo que se le utiliza con la finalidad principal de corroborar los principales resultados obtenidos en los experimentos de carga lateral cíclica. Previamente, deben realizarse experimentos estáticos que permitan conocer la matriz de flexibilidad lateral (Figura 16) del espécimen, con la cual se determina: la matriz de rigidez lateral, los modos de vibración y sus períodos. También, mediante ensayos de vibración libre (Figura 17), se determina el período natural de vibración y el grado de amortiguamiento usando sismógrafos y acelerómetros.

Figura 16. Cálculo de (f_{ij})

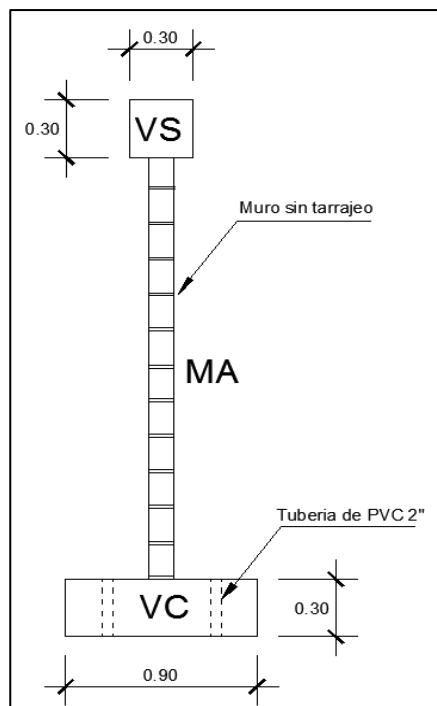
Figura 23. Corte de Muro
Fuente: Elaboración propia

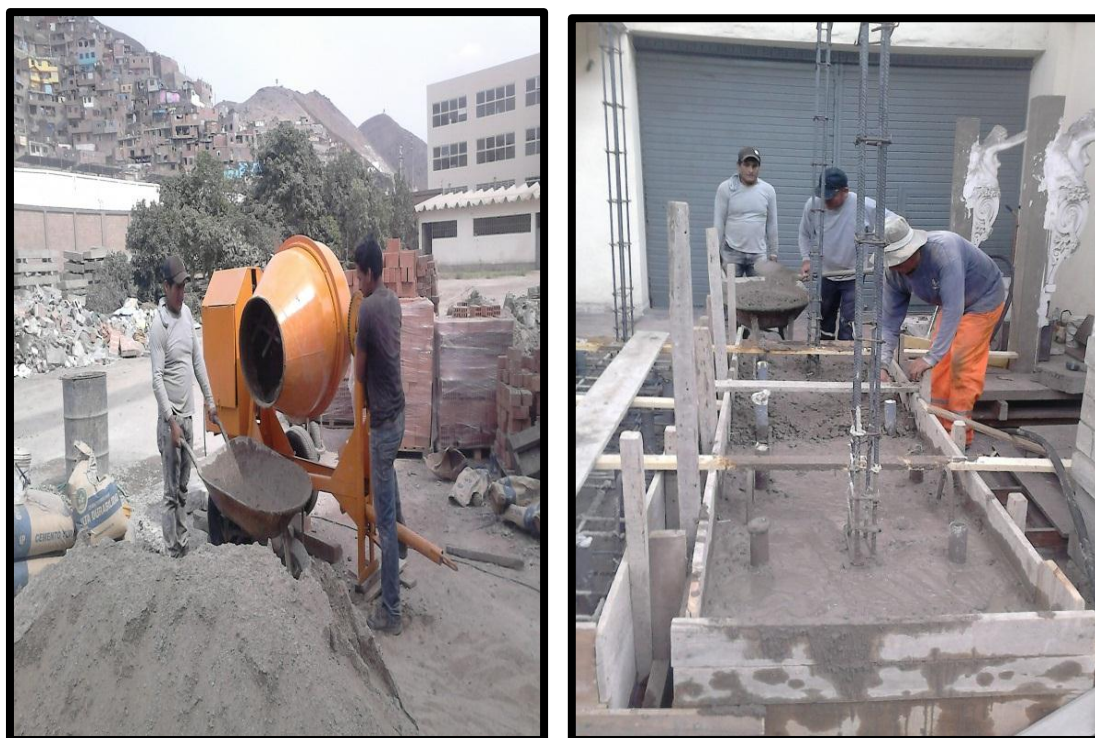
Foto 4 y 5. Preparación y vaciado de concreto $F_c = 175 \text{ kg/cm}^2$ en VC

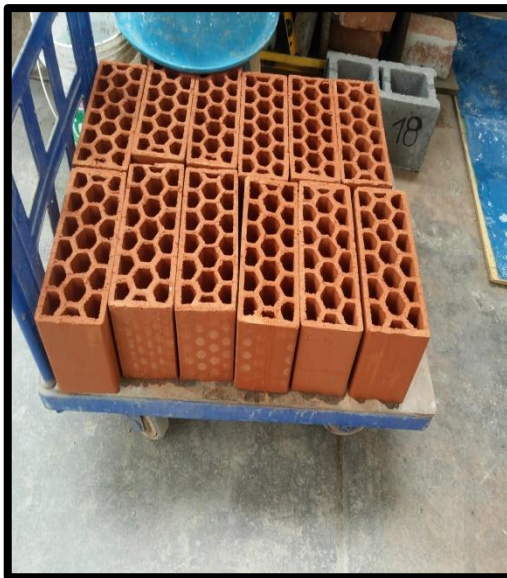
Los ladrillos de arcilla se regaron con agua una hora antes del asentado por un tiempo de 30 minutos. Para poder determinar la cantidad y la buena distribución de ladrillos e hiladas, se emplantillo las hiladas en el acero de refuerzo de las columnas de confinamiento.

Es de importancia humedecer la superficie donde se asentara la primera hilada de ladrillo de arcilla.

Foto 6. Preparación de unidades tipo Blocker II para el asentado

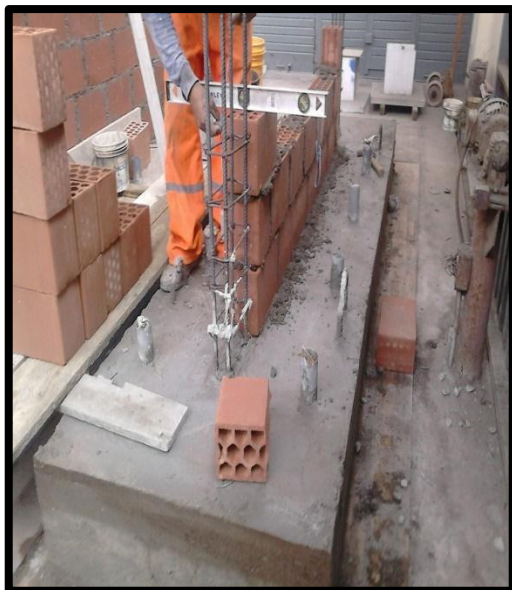
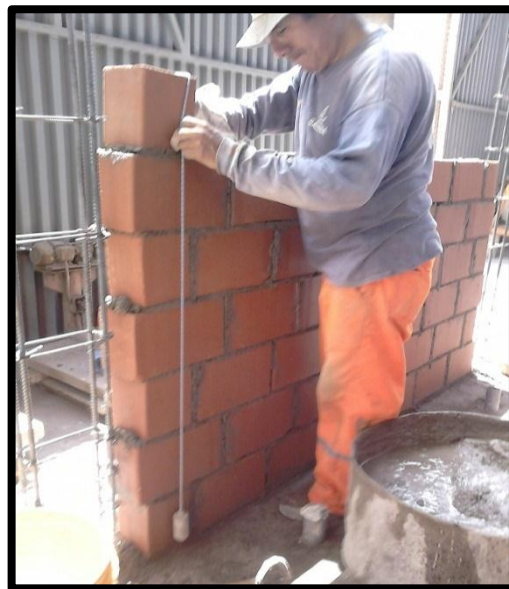
El asentado de ladrillos en el muro se realizó en 2 jornadas de trabajo, para así evitar las fallas por aplastamiento del mortero y según recomendación de la Norma E. 070 no asentar ladrillos más de 1.30m de altura.

Cabe indicar que también se tuvo en consideración en el asentado de ladrillos, que la junta vertical de la última hilada de la primera jornada, se llenaba a media altura para evitar la falla por cizallamiento.

El espesor de la junta fue de 1.5cm, y el mortero se dosifico 1:4 (cemento: arena gruesa).

Foto 7 y 8. Asentado de ladrillos y verificación de verticalidad de muro

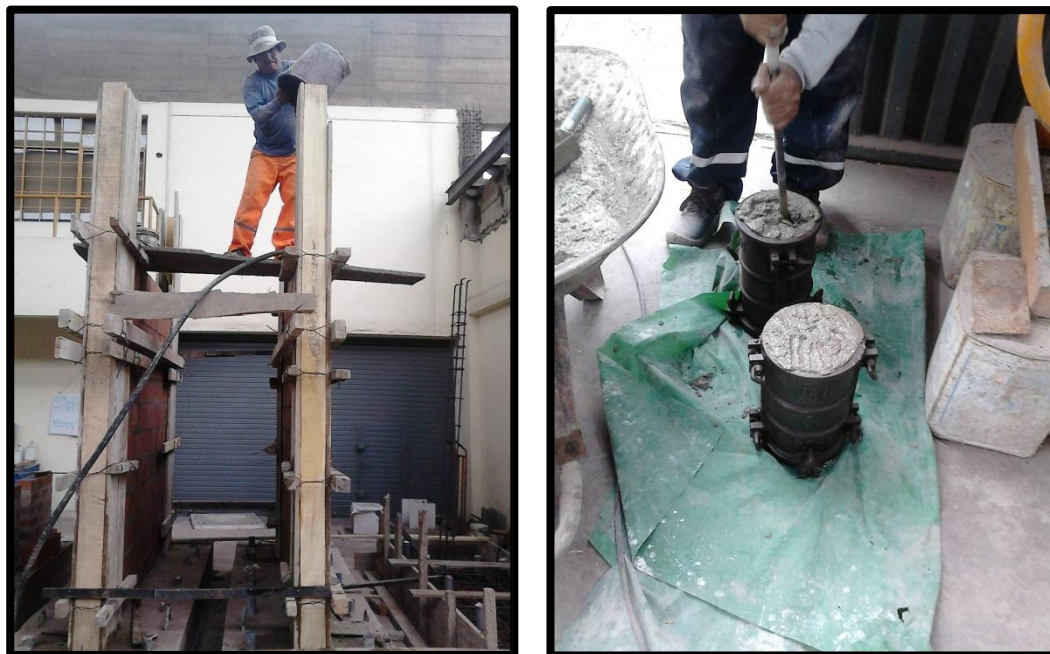
Cabe indicar que en el vaciado de concreto en las columnas CA se extrajo muestras de concreto en 2 probetas metálicas. Para ser posteriormente ensayadas y obtener la resistencia a la compresión.

Foto 9 y 10. Vaciado de concreto en columnas y obtención de muestras.

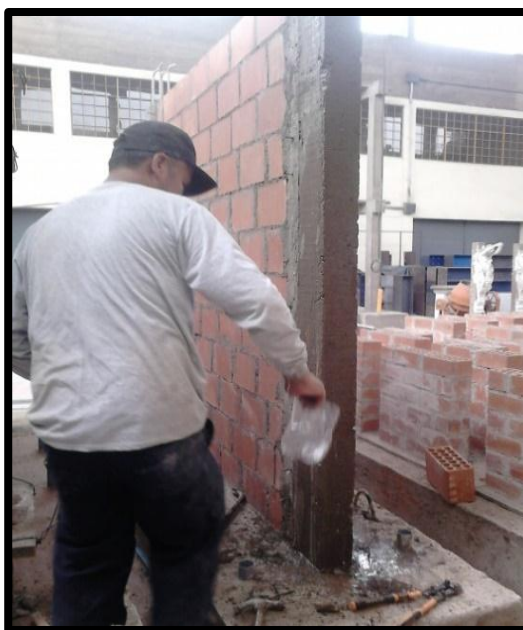
El desencofrado de columnas fue después de 24 horas y curadas 2 veces al día durante 4 días.

Foto 11. Curado de las columnas.

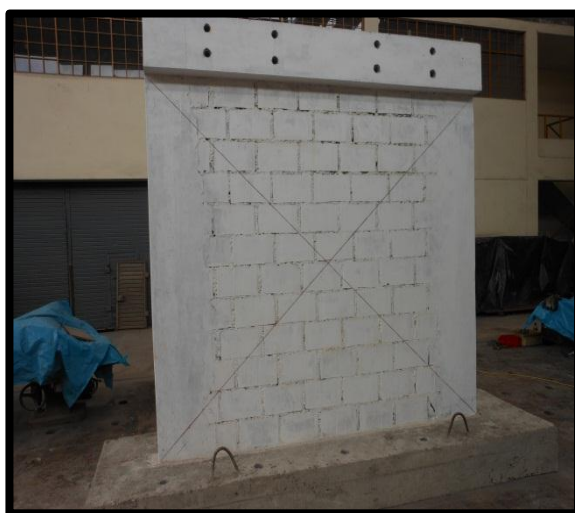
Foto 14. Construcción del muro M1 culminado apto para el ensayo

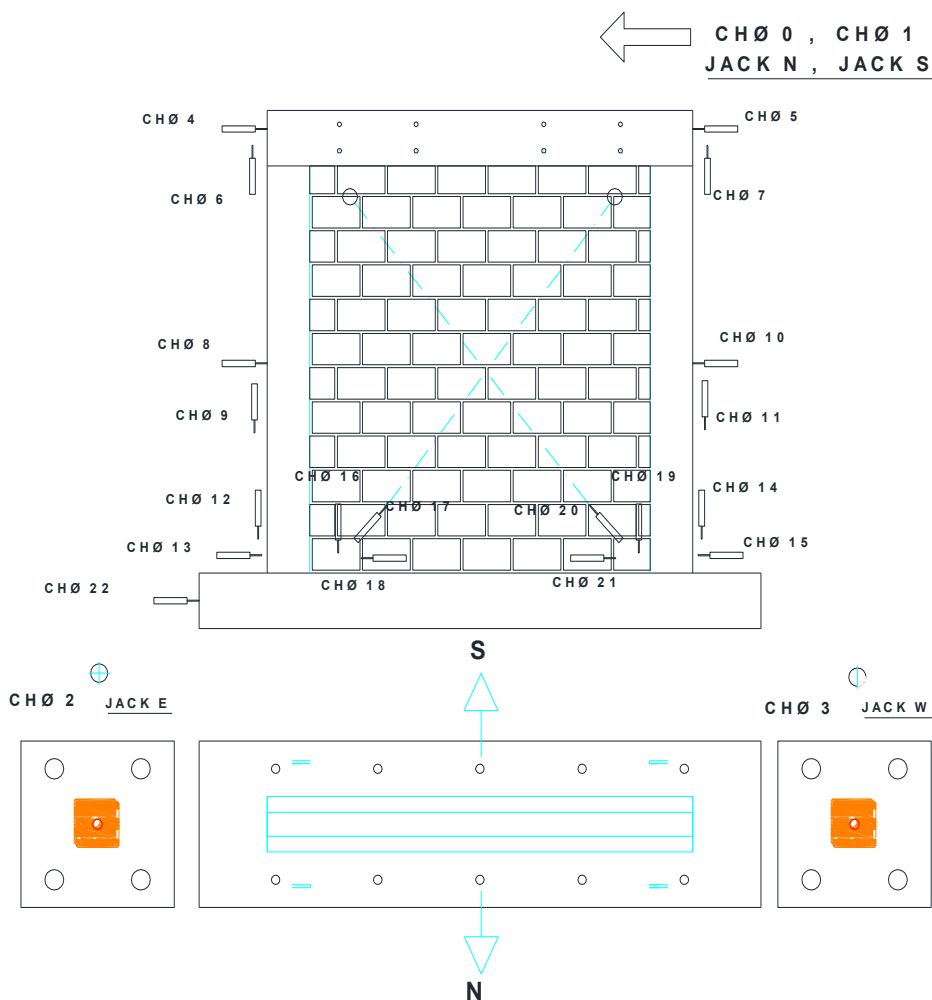
de desplazamiento. Para el control del desplazamiento de las gatas hidráulicas se utilizará un transductor de desplazamiento monitor (CH-04) como se muestra en la Figura 27.

Figura 27. Sistema de adquisición

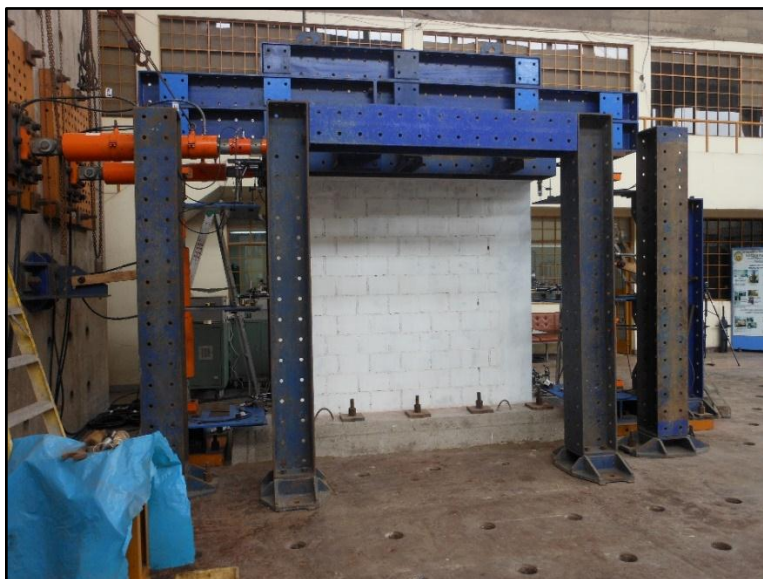
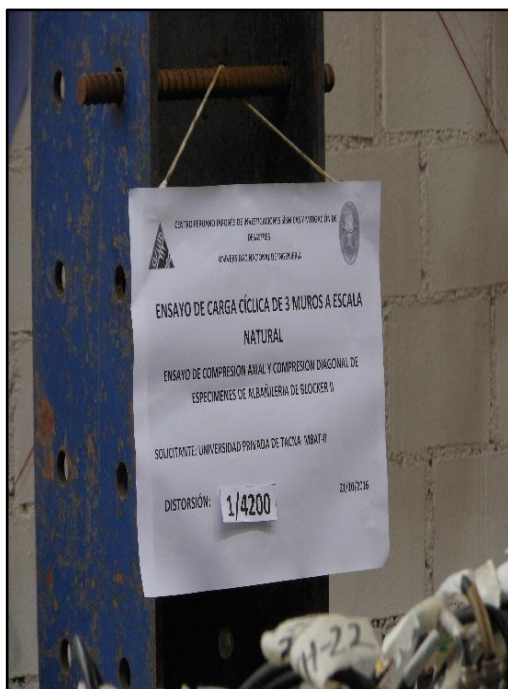
Figura 29, 30 y 31: se dio inicio al ensayo con la primera distorsión objetivo del ensayo, se presenta las primeras fisuras por tracción en los elementos de confinamientos verticales, se procede al monitoreo y marcado de las fisuras.

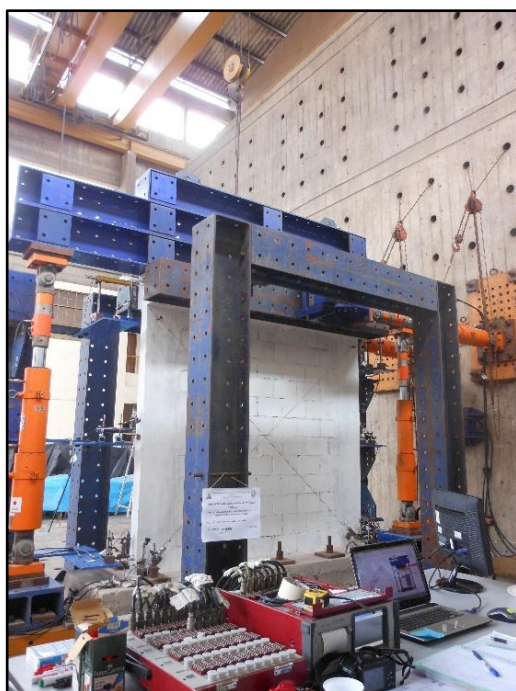
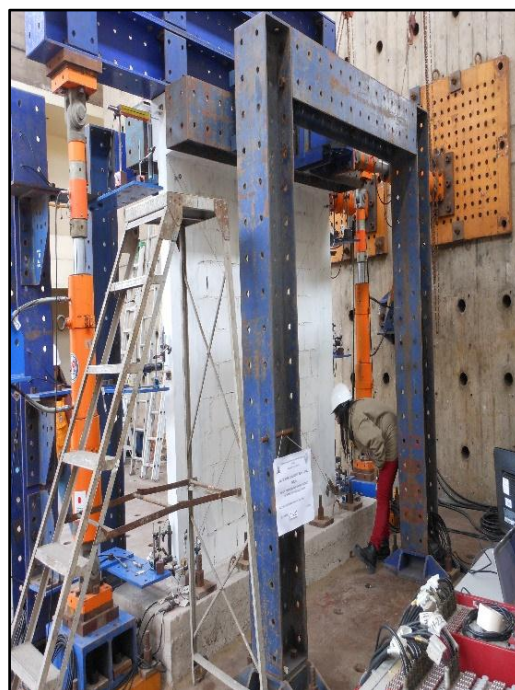
Figura 32 y 33: Se procedió a la segunda distorsión objetivo de 1/3000 del ensayo donde aún no son visibles las grietas diagonales en el muro.

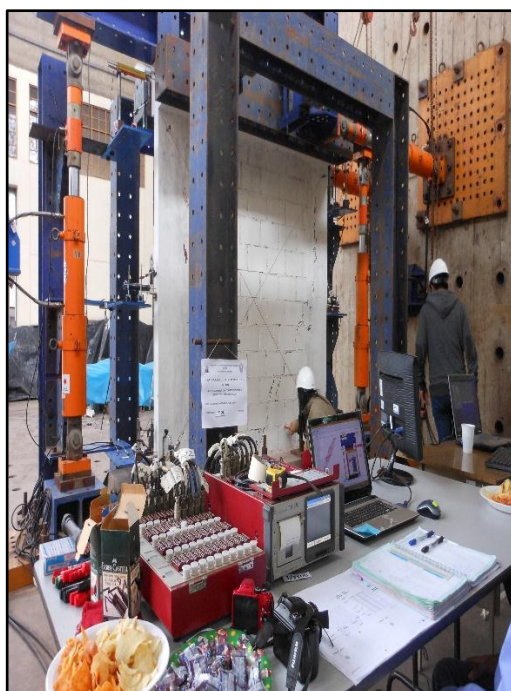
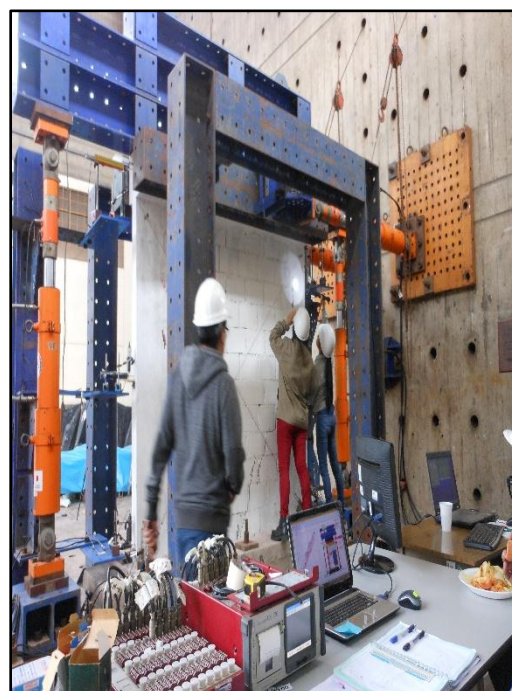
Figura 35 y 36: Se procedió a la cuarta distorsión objetivo de 1/1500 del ensayo donde se pudo apreciar grietas diagonales en el muro y también en los elementos de confinamiento horizontal superior. En esta distorsión se puede observar que se empieza a ver el agrietamiento por lo cual se está dando el **ESTADO LÍMITE OPERACIONAL O ELO.**

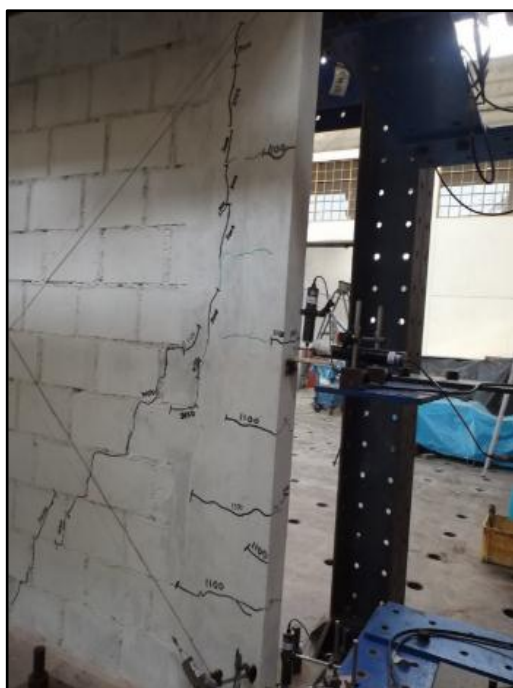
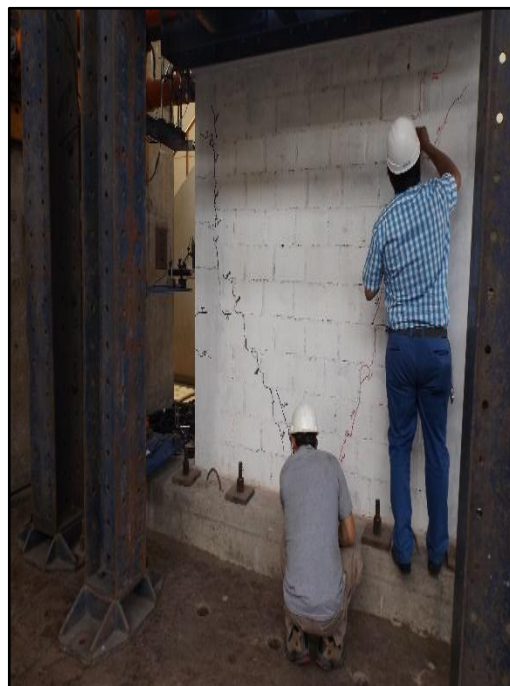
Figura 38 y 39: Se procedió a la quinta distorsión objetivo de 1/1100 del ensayo donde se presentó grietas formadas a largo de la diagonal en el muro, grietas por flexión en las columnas y también en la unión de muro y columnas.

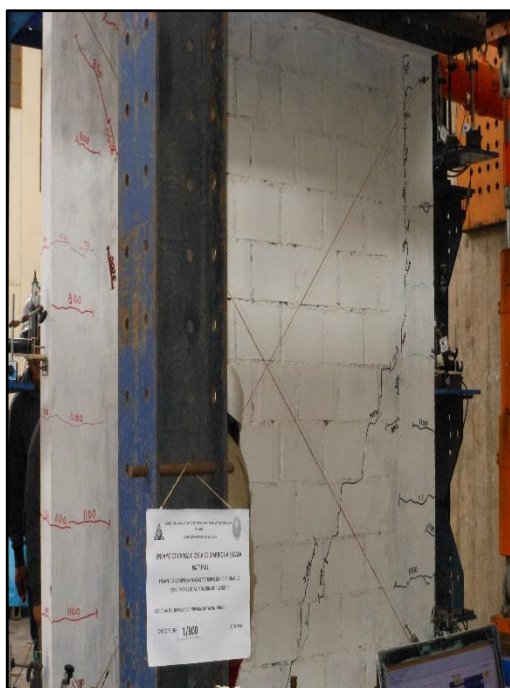
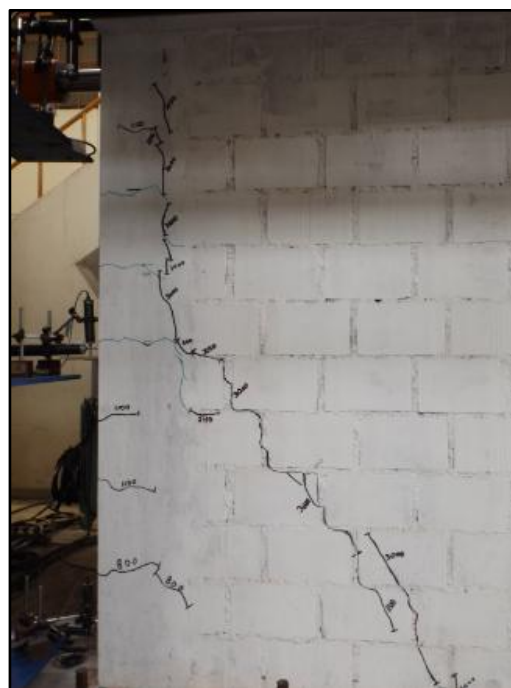
Figura 41 y 42: Se procedió a la sexta distorsión objetivo de 1/800 del ensayo donde se presentó grietas diagonales en el muro, unión de muro y columnas, grietas por flexión en las columnas y grietas en la viga superior.

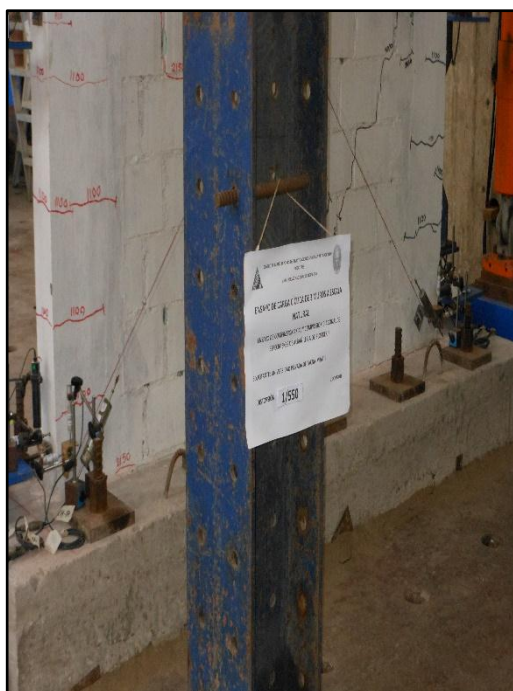
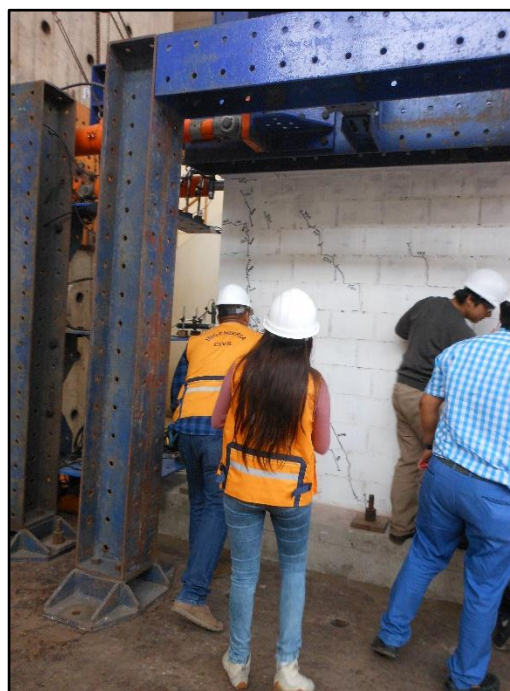
Figura 44 y 45: Se procedió a la séptima distorsión objetivo de 1/550 del ensayo donde se presentó más grietas diagonales en el muro, grietas por flexión en las columnas y grietas en la viga superior.

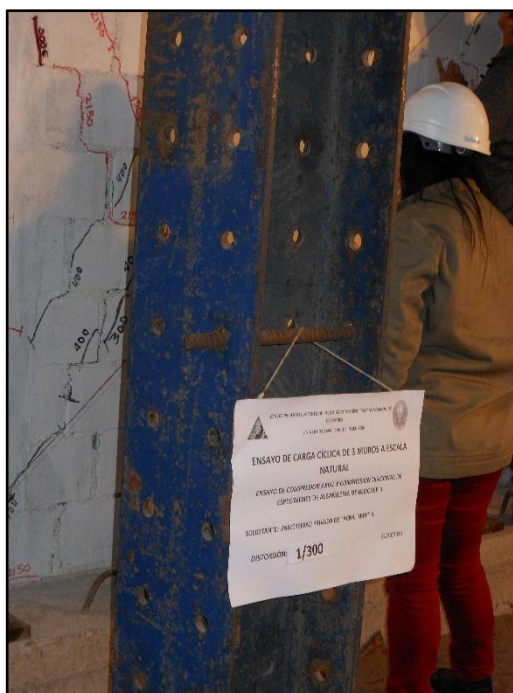
Figura 50 y 51: Se procedió a la novena distorsión objetivo de 1/300 del ensayo se observó acumulación de grietas en la diagonal del muro y también desprendimiento de pequeño pedazo de ladrillo.

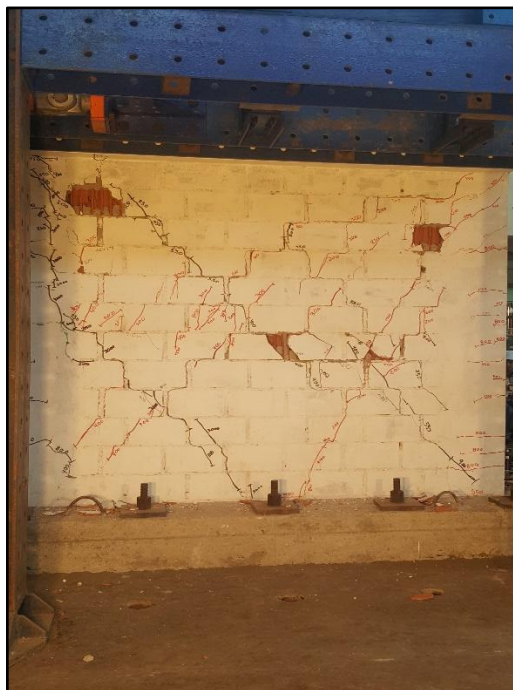
Figura 53 y 54: Se procedió a la décima distorsión objetivo de 1/200 del ensayo según la norma E.030 es la requerida, donde el muro presenta grietas considerables y la destrucción parcial de algunas unidades de Blocker II del muro, siendo imposible la reparación.

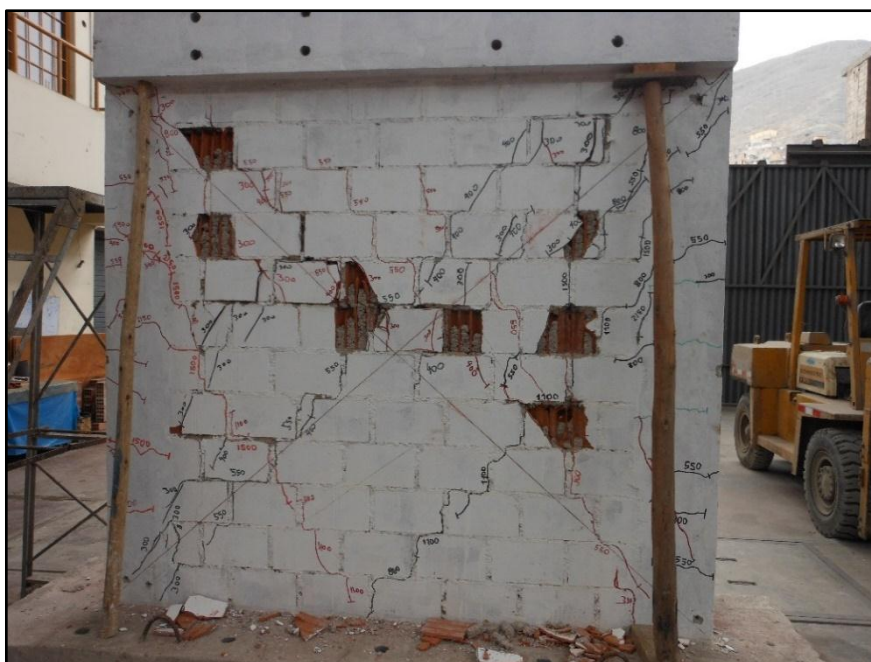
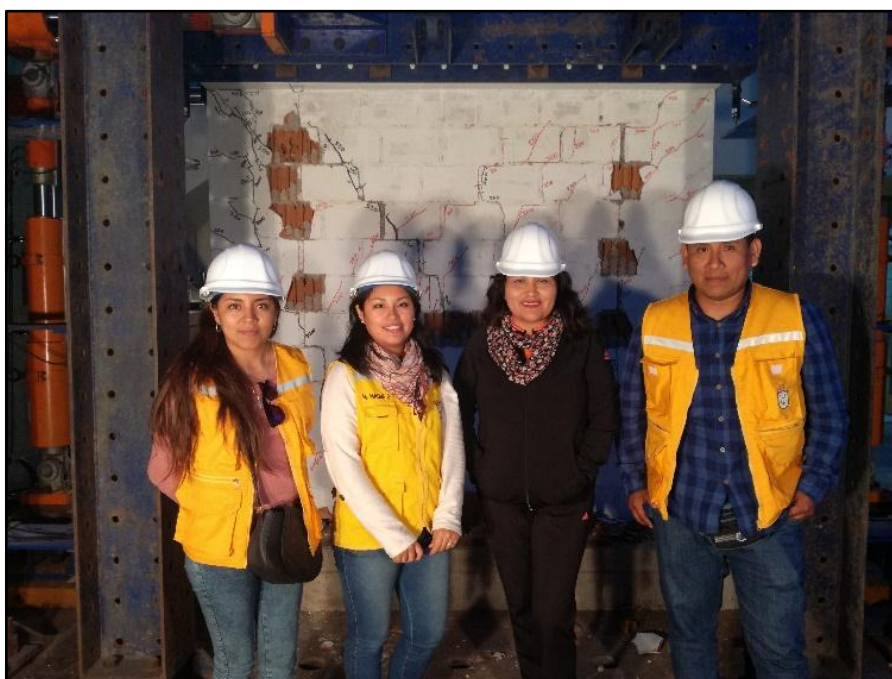
Figura 56 y 57: Se procedió a la última distorsión objetivo de 1/75 del ensayo donde se presentó el deterioro de las unidades de Blocker II.

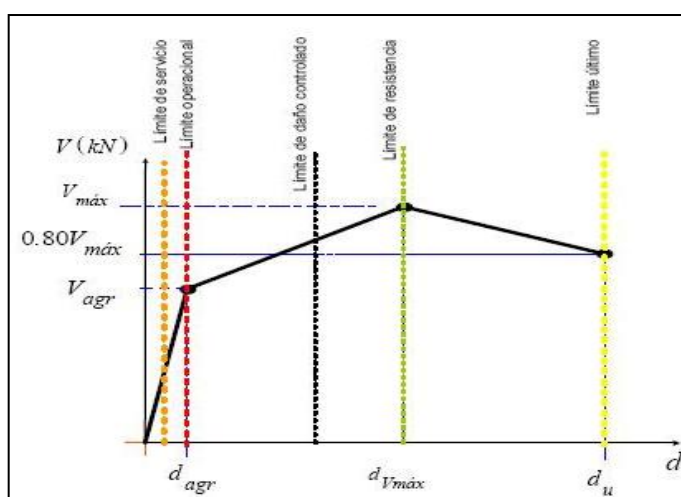
Figura 64. Relación de desplazamiento, distorsión, daño y Estados Límites

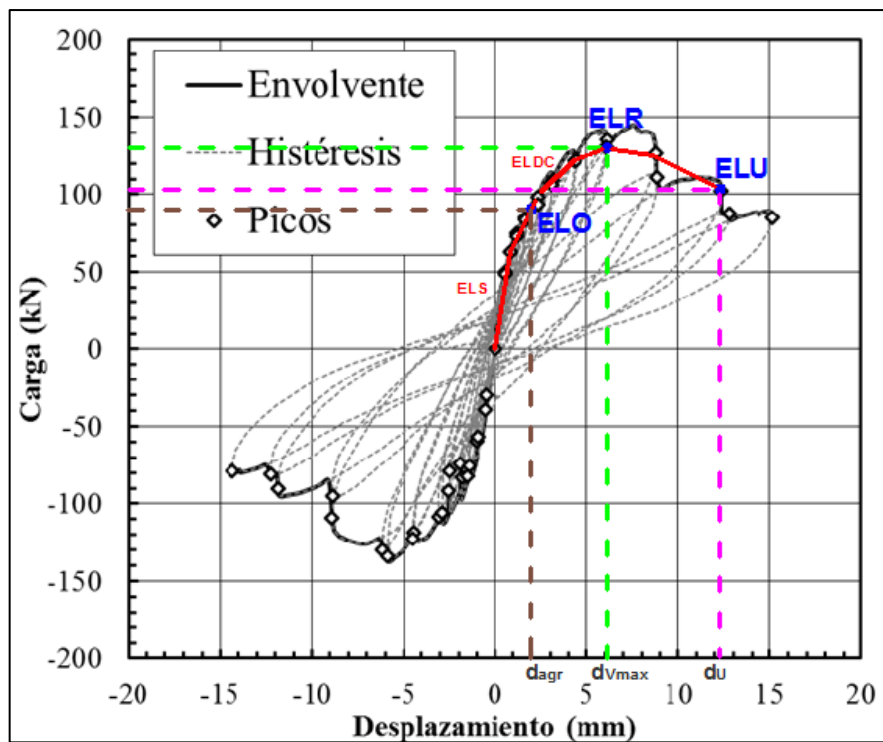
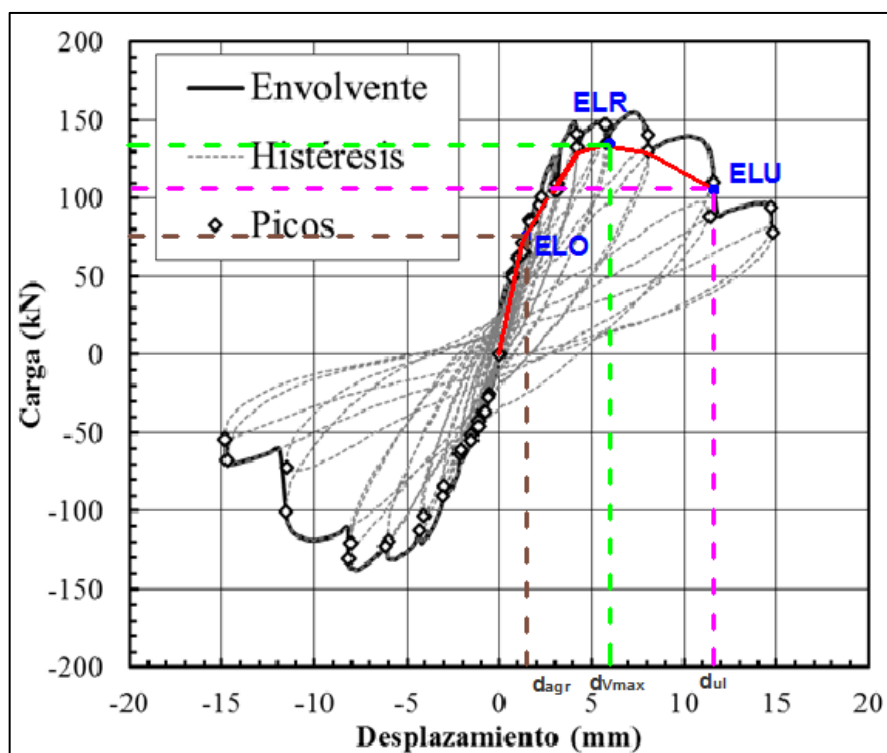
Los estados límites como ELO, ELR y ELU son los puntos de color azul que indican los valores más importantes en la curva de capacidad, como el primer agrietamiento diagonal, máxima resistencia y falla de muro correspondientemente. Los estados límites ELS y ELDC son líneas de color rojo nos indican el comportamiento elástico y la degradación de la rigidez en el muro.

Figura 65. Identificación de los estados límites en la curvas de histéresis MBAT-1

Figura 66. Identificación de los estados límites en la curvas de histéresis MBAT-2
