**“EVALUACIÓN SÍSMICA VISUAL RÁPIDA POR EL MÉTODO
FEMA 154 DE LA INSTITUCIÓN EDUCATIVA ENRIQUE
PAILLARDELLE, TACNA, 2023”**

TÍTULO PROFESIONAL DE INGENIERO CIVIL

2023

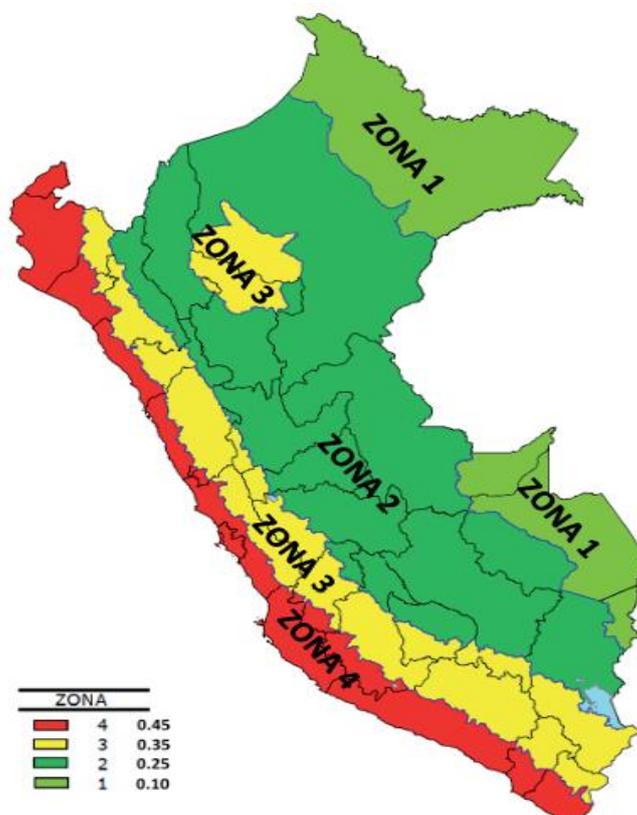
Figura 3

Mapa de zonificación sísmica del Perú

Nota. La zonificación propuesta se basa en la distribución espacial de la sismicidad observada. RNE E.030.

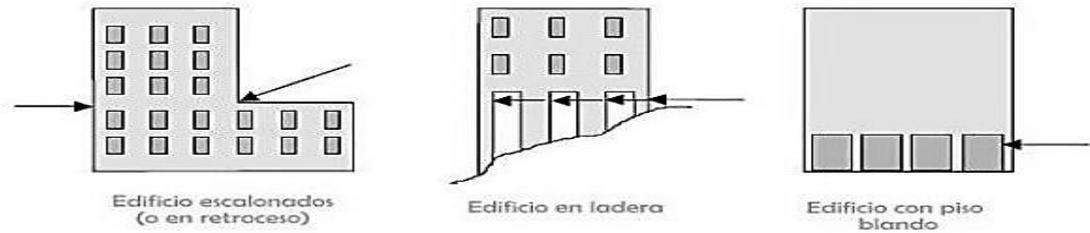
Figura 6

Ejemplo de irregularidades verticales

Nota. Irregularidades verticales en las edificaciones. Rapid Visual Screening of Buildings for Potential Seismic Hazards (FEMA 154).

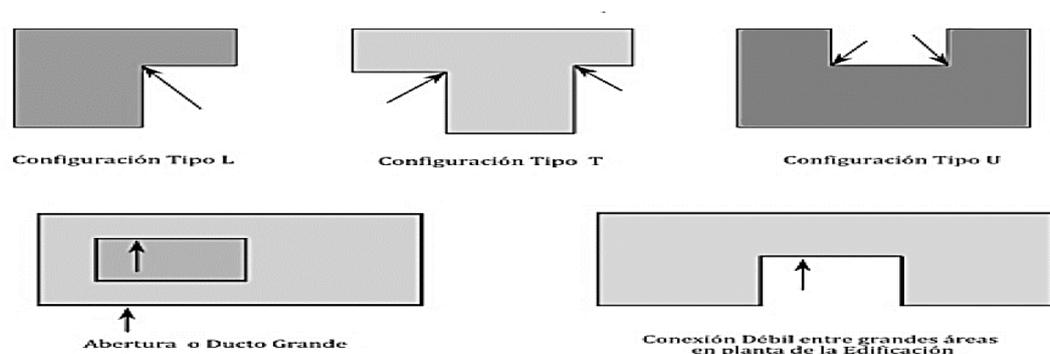
Figura 7

- d. Irregularidad de planta, se manifiesta en edificaciones con esquinas entrantes, aumentando la probabilidad de daños en la estructura. En aquellos edificios que presentan resistencia significativa en una dirección, pero no en la otra, existe la posibilidad de que se generen efectos torsionales. Se consideran edificios con esquinas entrantes aquellos que tienen una disposición en planta con formas como E, L, T, U o cruz como se muestra en la figura 7.

Ejemplo de irregularidades en planta

Nota. Irregularidades en planta en las edificaciones. Rapid Visual Screening of Buildings for Potential Seismic Hazards (A Handbook – FEMA 154).

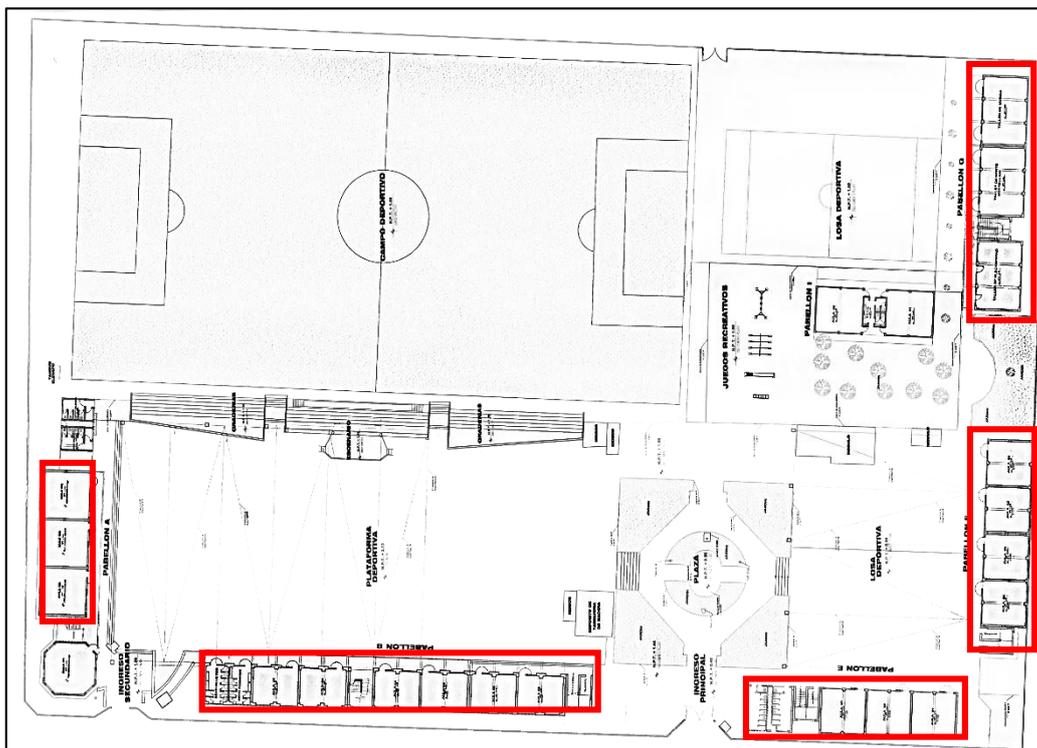
Figura 12

Planimetría general

Nota. La construcción es una estructura ubicada en un suelo estable, natural y compacto. Está sustentada por cimientos de concreto, columnas, vigas y placas de concreto armado, así como muros de ladrillo, complementados con una losa aligerada de concreto armado.

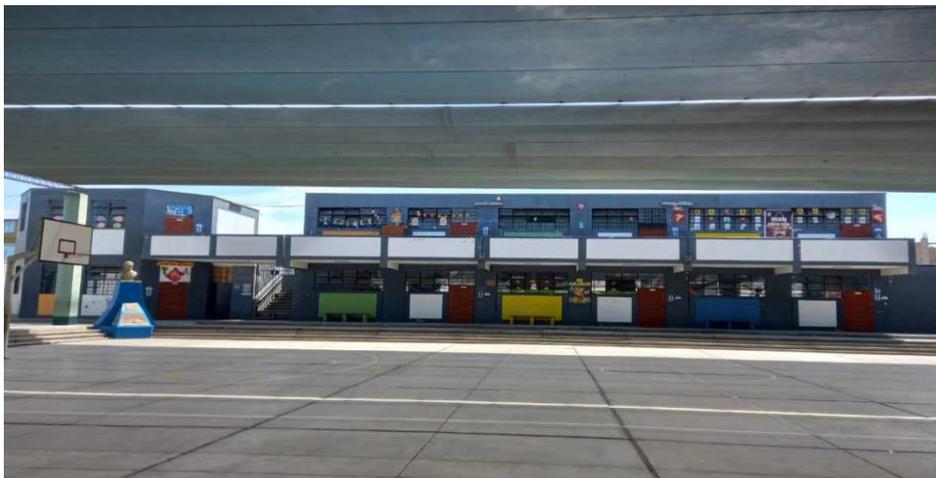
Figura 13*Pabellón "A" de la Institución Educativa Enrique Paillardelle*

Nota. Se observa el registro fotográfico del Pabellón "A" de la Institución Educativa Enrique Paillardelle.

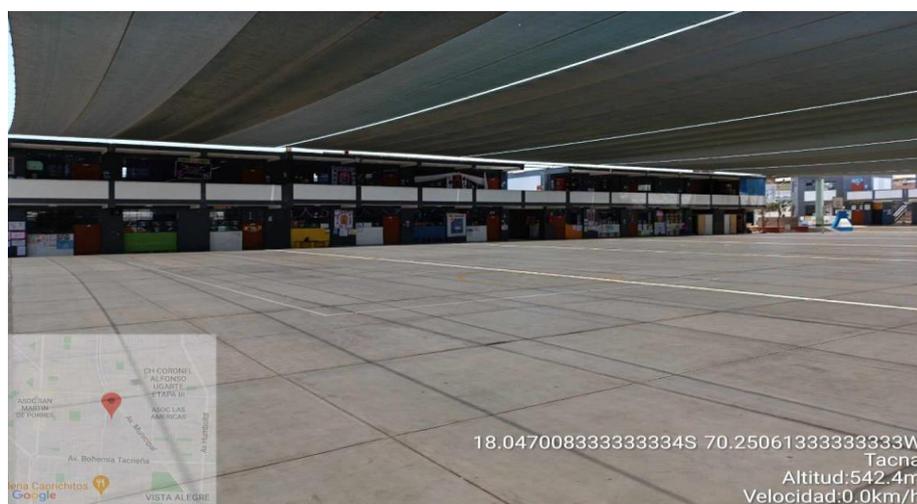
Figura 14*Pabellón "B" de la Institución Educativa Enrique Paillardelle*

Nota. Se observa el registro fotográfico del Pabellón "B" de la Institución Educativa Enrique Paillardelle.

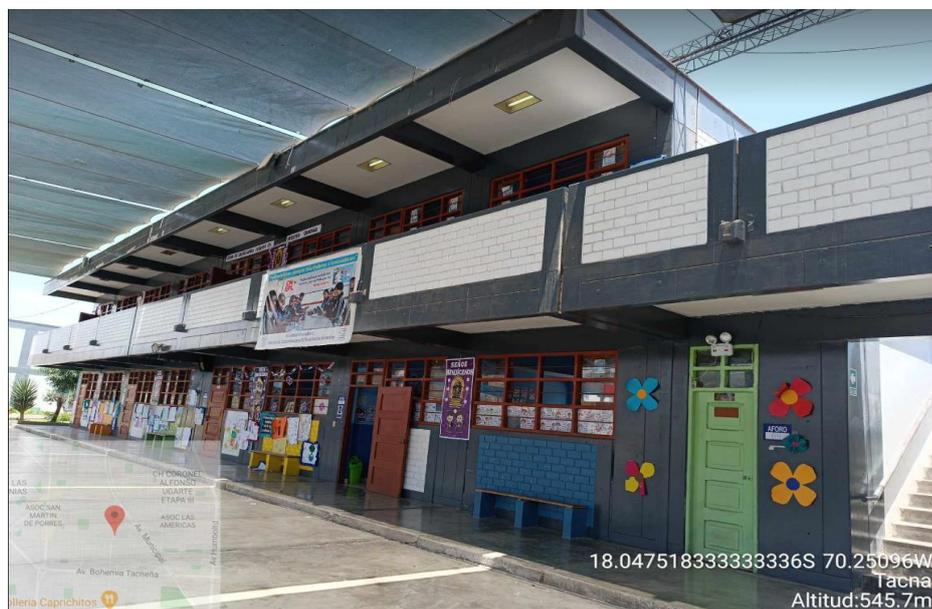
Figura 15

Pabellón "C" de la Institución Educativa Enrique Paillardelle

Nota. Se observa el registro fotográfico del Pabellón "C" de la Institución Educativa Enrique Paillardelle.

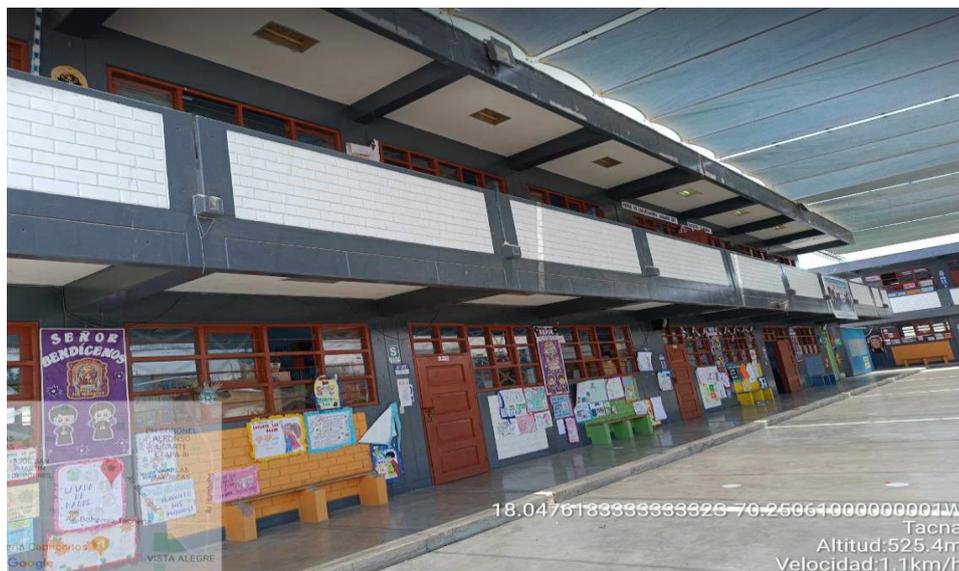
Figura 16

Pabellón "D" de la Institución Educativa Enrique Paillardelle

Nota. Se observa el registro fotográfico del Pabellón "D" de la Institución Educativa Enrique Paillardelle.

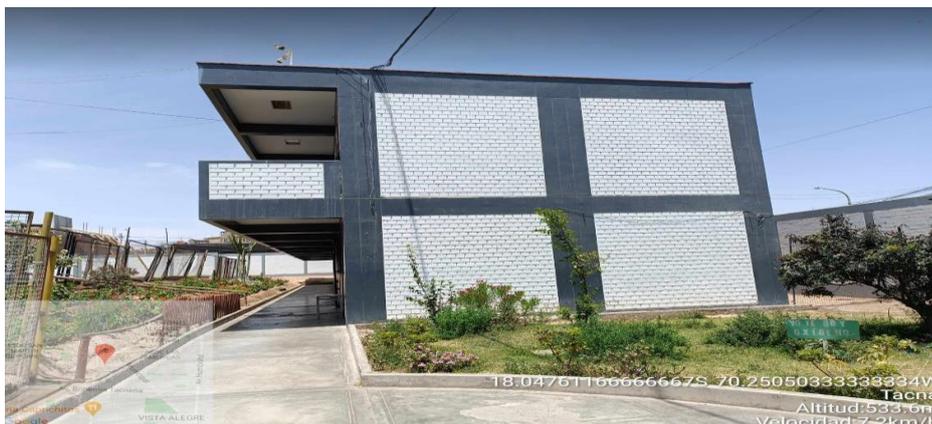
Figura 17

Pabellón "E" de la Institución Educativa Enrique Paillardelle

Nota. Se observa el registro fotográfico del Pabellón "E" de la Institución Educativa Enrique Paillardelle.

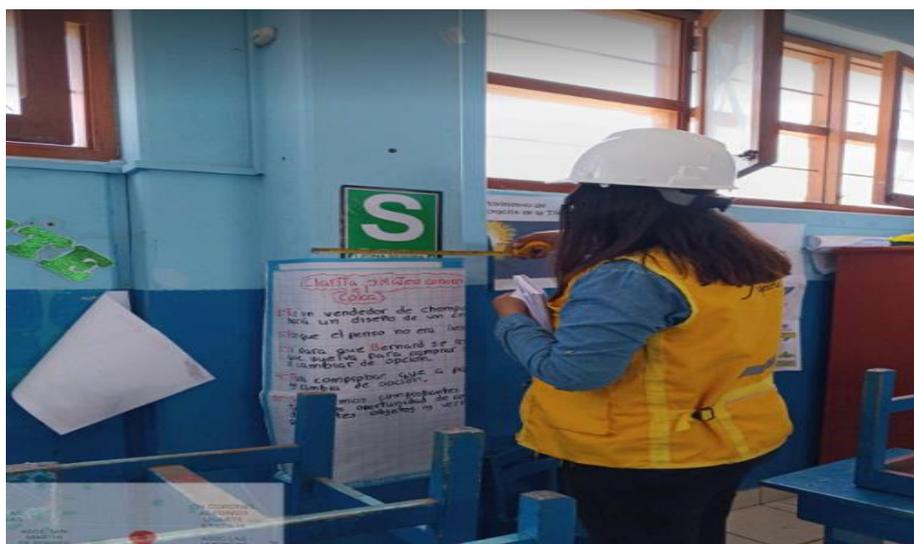
Figura 18

Se efectuaron mediciones de la columna típica, siendo de 0,25 m por de 0,40 m. Igualmente ilustra en la figura 18, se tomaron medidas de la viga, que fue de 0,25 x 0,50 m según se detalla en la figura 19, y finalmente se midieron los parapetos en todos los pabellones. Se verificó que las medidas coincidieran con las indicadas en los planos, y como se mencionó anteriormente, cumplían con el criterio de diseño de simetría y continuidad.

Verificación de dimensión de columna típica

Nota. Se tomaron medidas de columnas típicas.

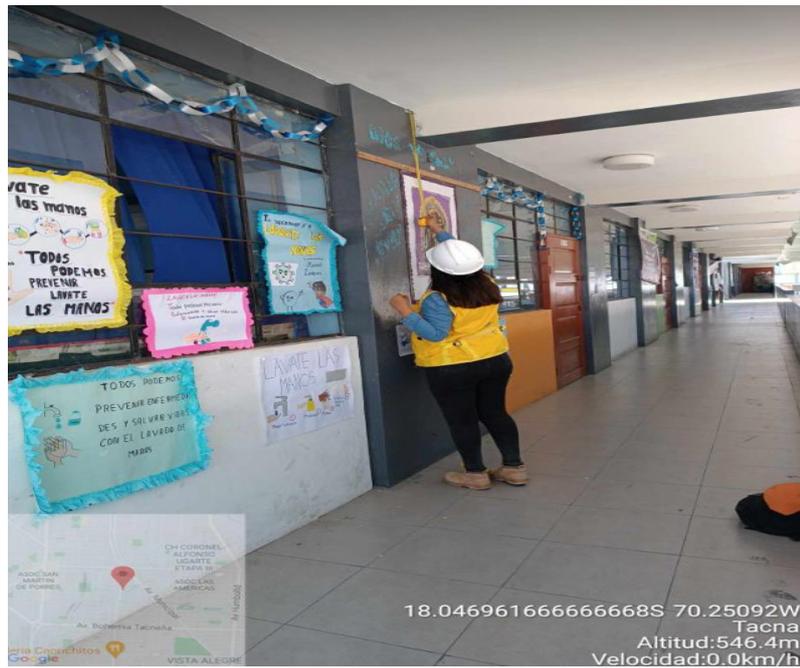
Figura 19*Verificación de dimensión de Viga*

Nota. Se tomaron medidas de vigas típicas.

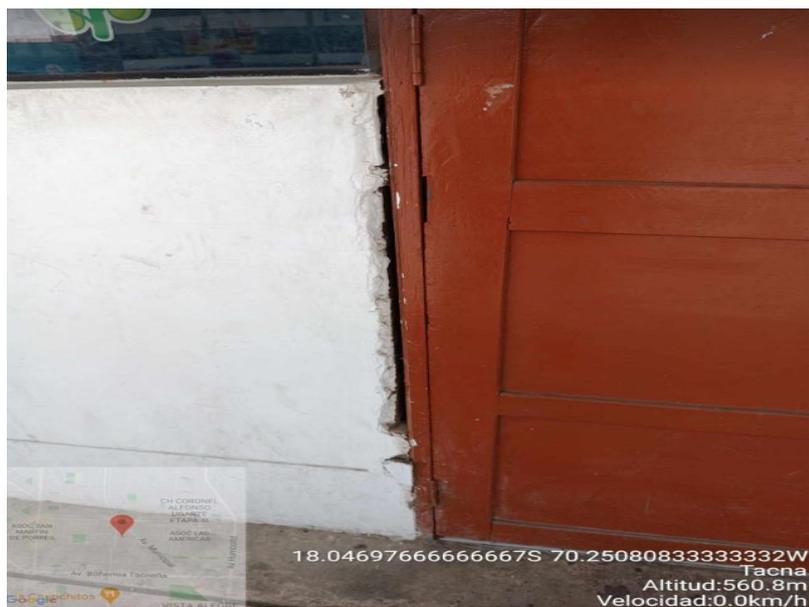
Figura 20*Muro con desprendimiento de concreto*

Nota. Se observa desprendimiento de concreto al costado de puerta.

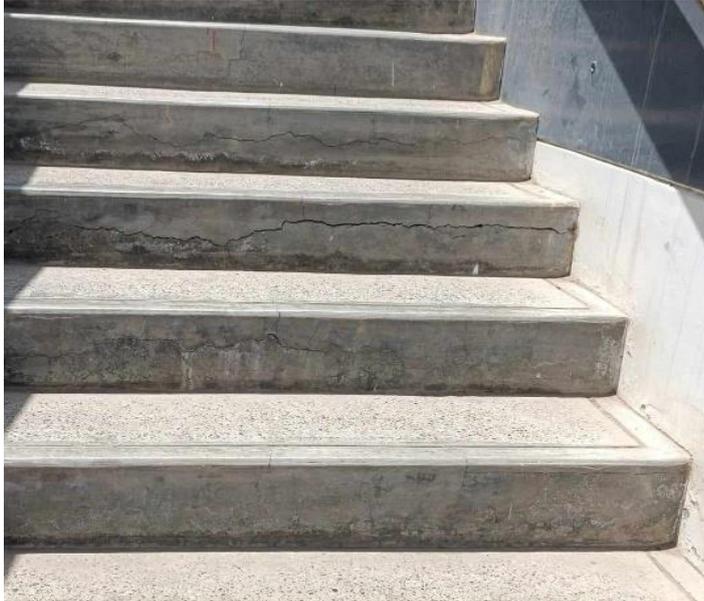
Figura 21

Fisuras de concreto en escaleras

Nota. Se tomaron medidas de escaleras típicas.

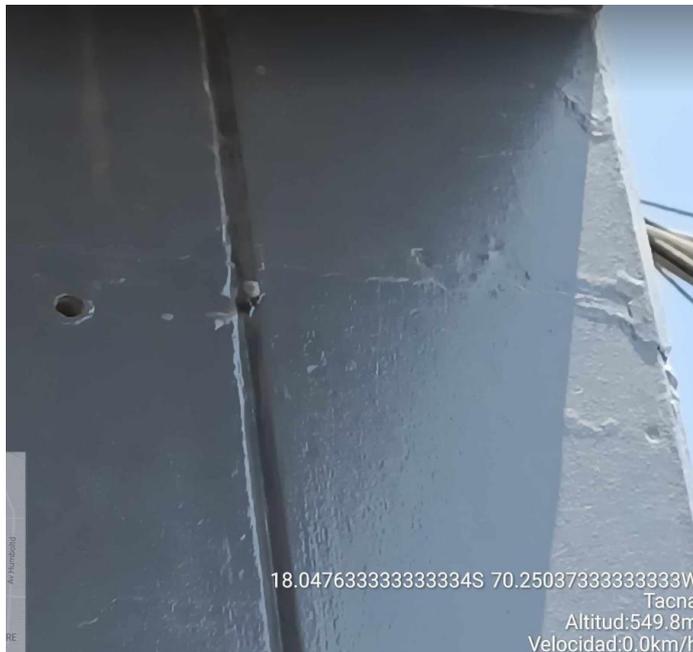
Figura 22

Fisura de concreto transversal

Nota. Se tomaron medidas de fisuras típicas.

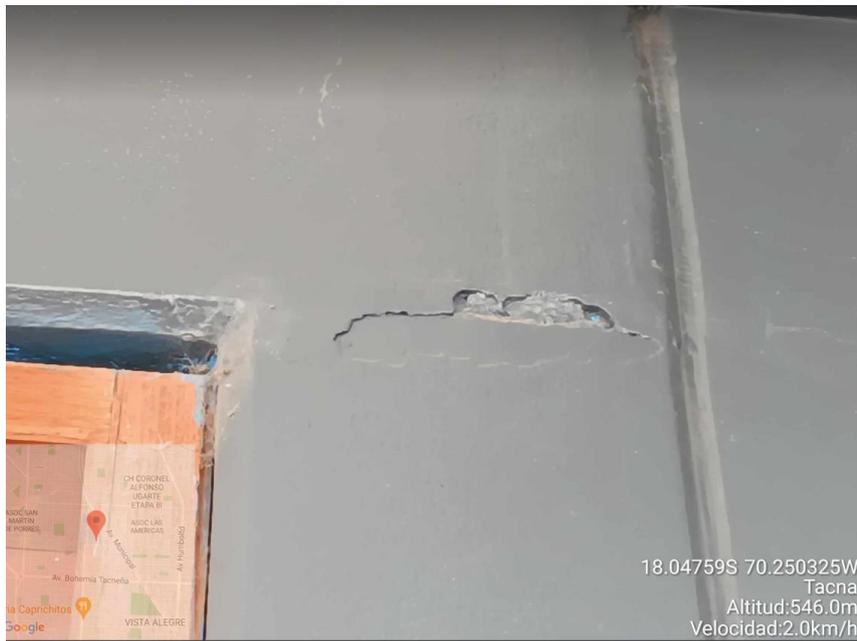
Figura 23

Desprendimiento de concreto

Nota. Se tomaron medidas de desprendimiento de concreto.

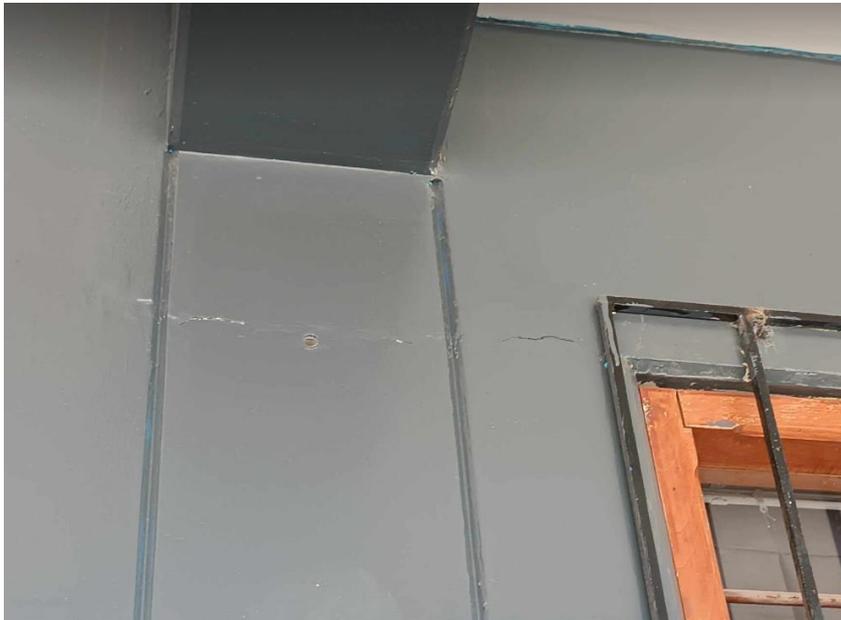
Figura 24

Fisura de concreto transversal

Nota. Se tomaron medidas de fisuras típicas.

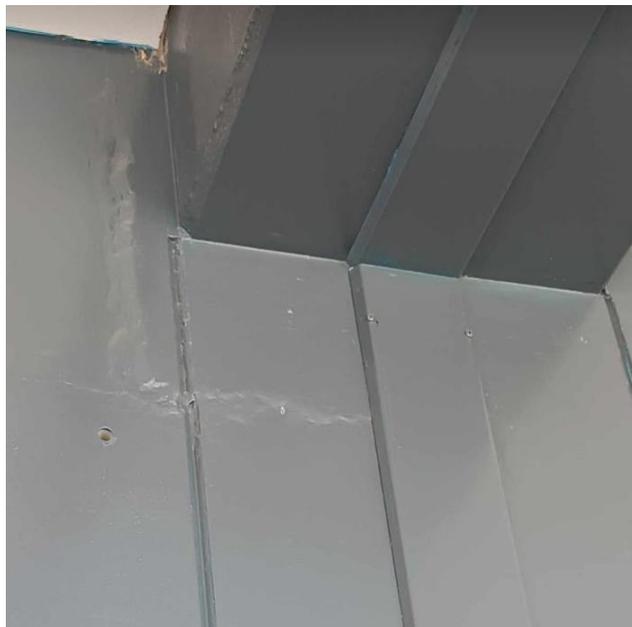
Figura 25

Fisura de concreto transversal recubierta

Nota. Se tomaron medidas de fisuras en juntas.

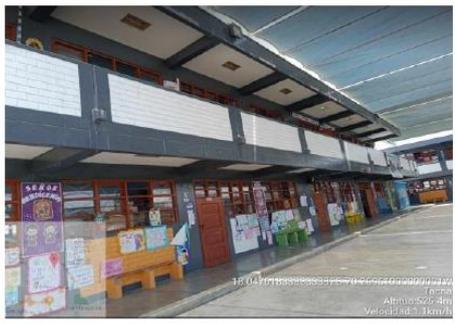
DIRECCIÓN: AV/ENDA MUNICIPAL SIN Gregorio Albarracín Lanchipa - TACNA AÑO DE CONSTRUCCIÓN: - OTROS IDENTIFICADORES: Ninguno relevante NÚMERO DE PISOS: 2 OBSERVADOR: Denisse Priscilla Villaca Paco NOMBRE: Pabellón "D" de la I.E. Enrique Paillardelle USO: Aulas ÁREA: 482.25 m²										
						FOTOGRAFÍA REFERENCIAL

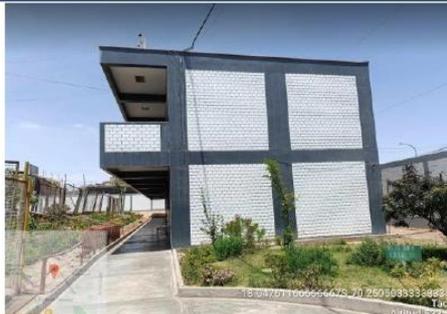
AÑO DE CONSTRUCCIÓN: _____								
								OTROS IDENTIFICADORES: Ninguno relevante								
								NÚMERO DE PISOS: 2								
								OBSERVADOR: Joseph Juan Pablo Romani Espillico								
								NOMBRE: Pabellón "E" de la I. E. Enrique Paillardelle								
USO: Talleres - Dirección								FOTOGRAFÍA REFERENCIAL
