# **UNIVERSIDAD PRIVADA DE TACNA**

**MAESTRÍA EN INGENIERÍA CIVIL CON MENCIÓN EN ESTRUCTURAS**

**ELABORACIÓN DE CURVAS DE FRAGILIDAD DE MUROS DE DUCTILIDAD LIMITADA DE 10 CM DE ESPESOR, BASADOS EN ENSAYOS EXPERIMENTALES, PERÍODO 2011-2015**

**TESIS**

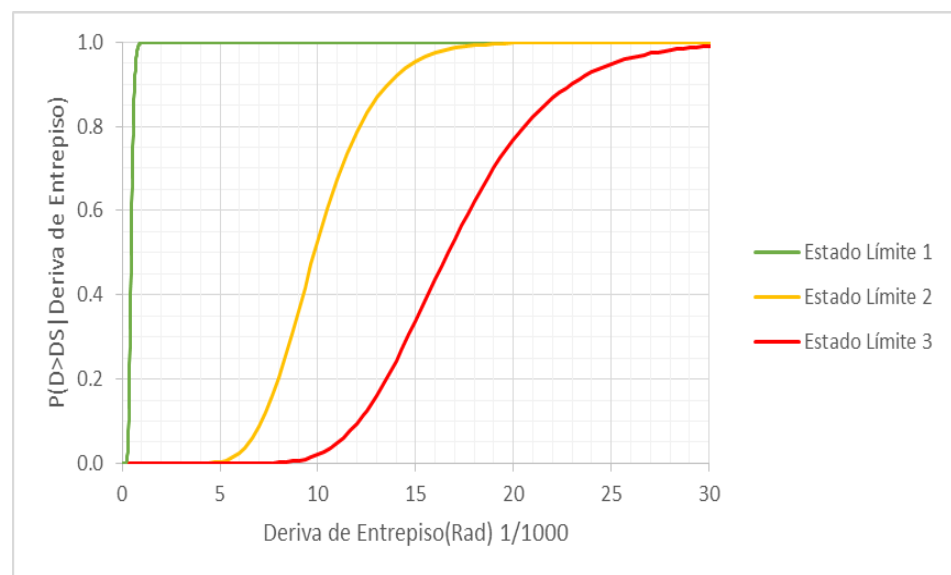
**Figura 1.05** Curva de fragilidad de MDL-R-SCA – deriva (Acero, 2016,

En las figuras 1.05 a 1.10 se muestran las curvas de fragilidad de los muros de ductilidad limitada (derivadas y desplazamientos).

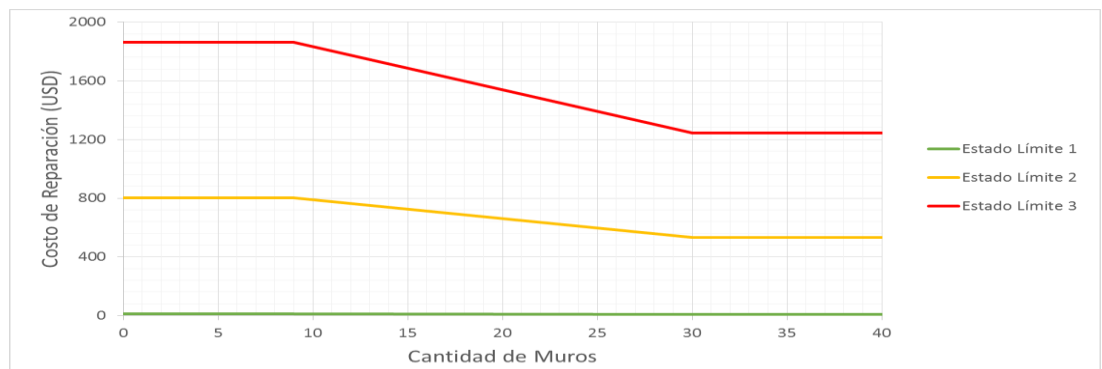
Las figuras 1.11 y 1.12 muestran las curvas de consecuencia de costos y tiempos para tres estados de daño. La figura 1.11 Indica el costo de reparación por cada muro en un determinado estado límite, se observa que el precio disminuye a medida que el número de muros a reparar aumenta. Esto debido que los procesos repetitivos disminuyen el costo de reparación. Lo mismo ocurre con los días necesarios para la reparación de los muros. Las curvas se interpretan de la siguiente

manera, por ejemplo de la fig. 1.11 se entiende que en una vivienda que presenta 5 muros en estado límite 2 (línea amarilla) el costo de reparación por muro será de 800.21 USD. Al mismo tiempo la Fig. 1.12 define el tiempo de reparación en 3.00 días, pudiendo iniciarse la reparación de todos los muros al mismo tiempo, o uno después de otro.

**Figura 1.11** Curva de consecuencia de costos para todos los estados de daño (Acero, 2016, p.25)

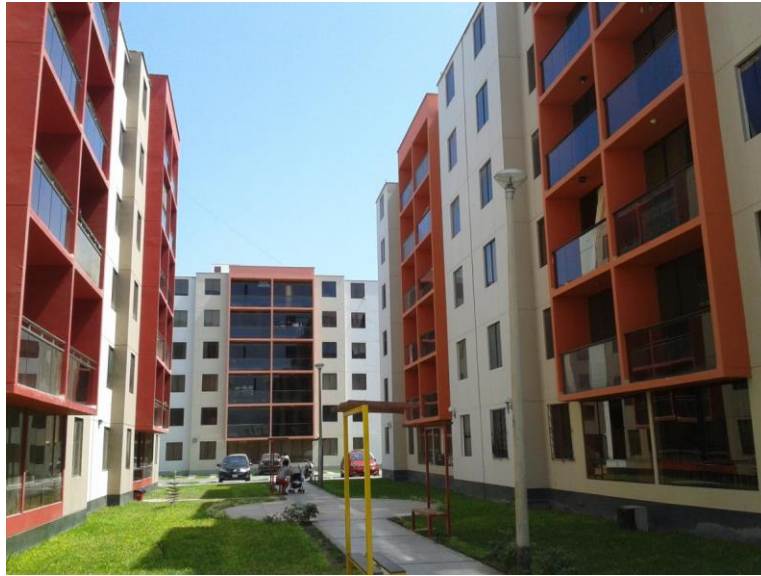
**Foto 2.1** Edificaciones con muros de ductilidad limitada MDL en Chiclayo - Perú

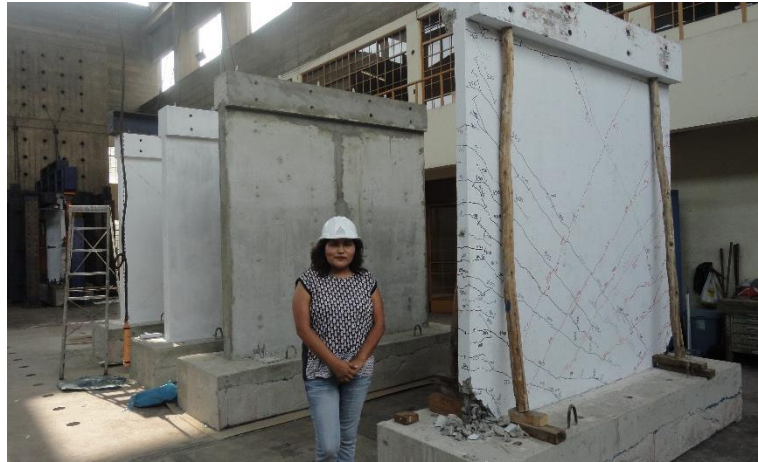
**Foto 4.2** Vista de especímenes a ensayarse en el laboratorio de estructuras del CISMID

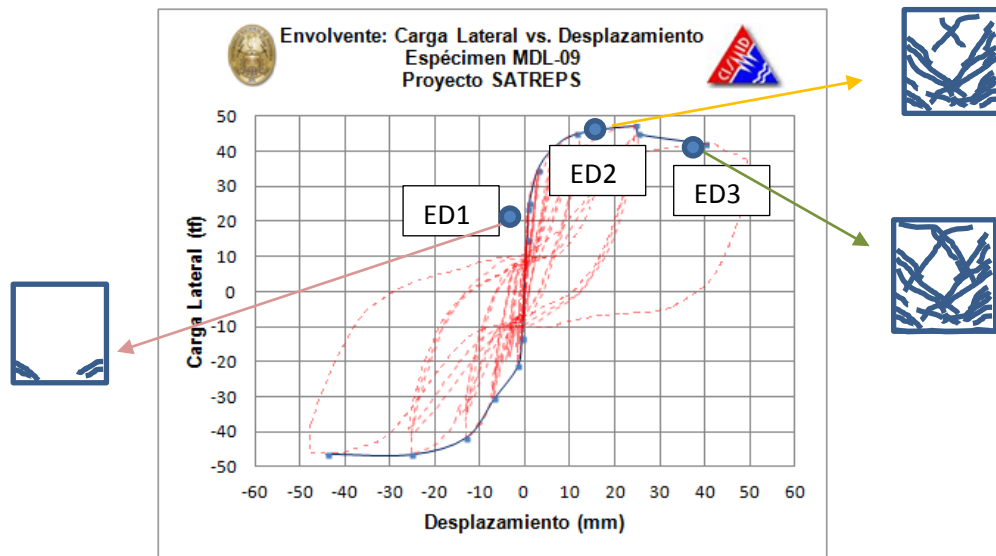
Con fines ilustrativos, en la figura 4.01 se muestra esquemáticamente una curva envolvente carga lateral-distorsión lateral obtenida para un muro de ductilidad limitada y sus respectivos estados de daño.

**Figura 4.01** Esquema de curva de capacidad y estados de daños en muros de ductilidad limitada

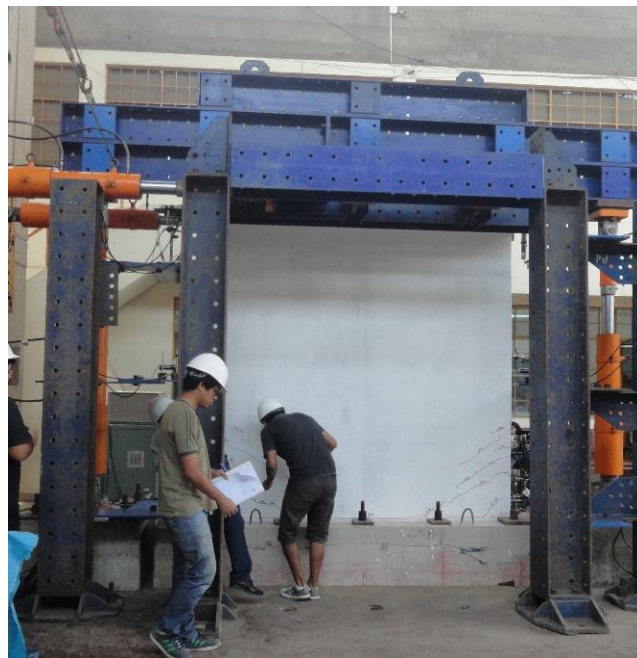
**Foto 4.3** Vista de daños para el ED1 de un muro de ductilidad limitada

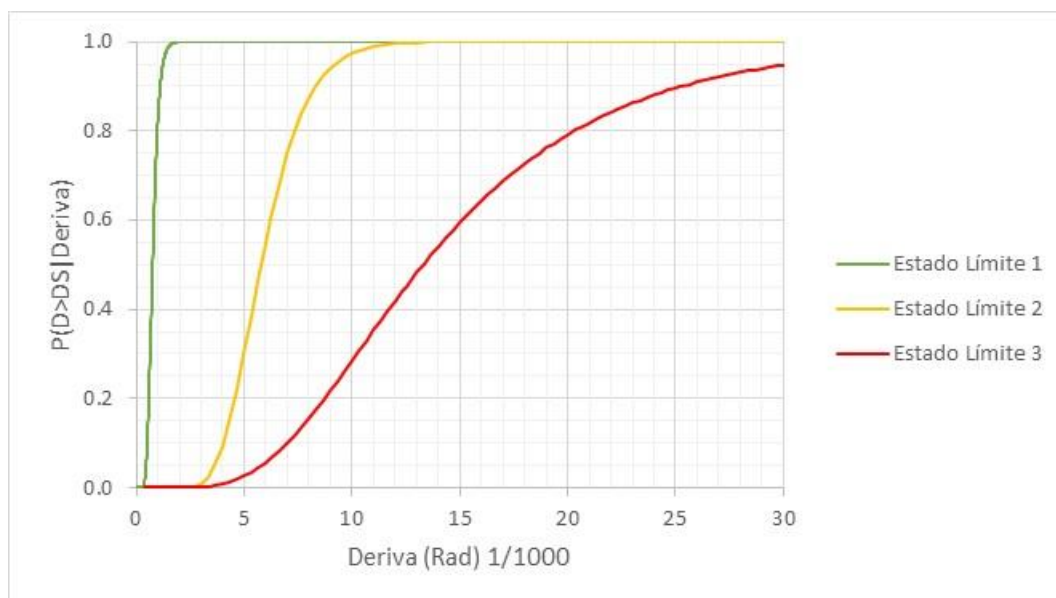
8. A continuación, se muestra las curvas de fragilidad para los tres estados de daños o estados límites de los muros MDL-03, 04, y 05.

**Figura 4.02** Curva de fragilidad de MDL-CCA1 (Deriva)

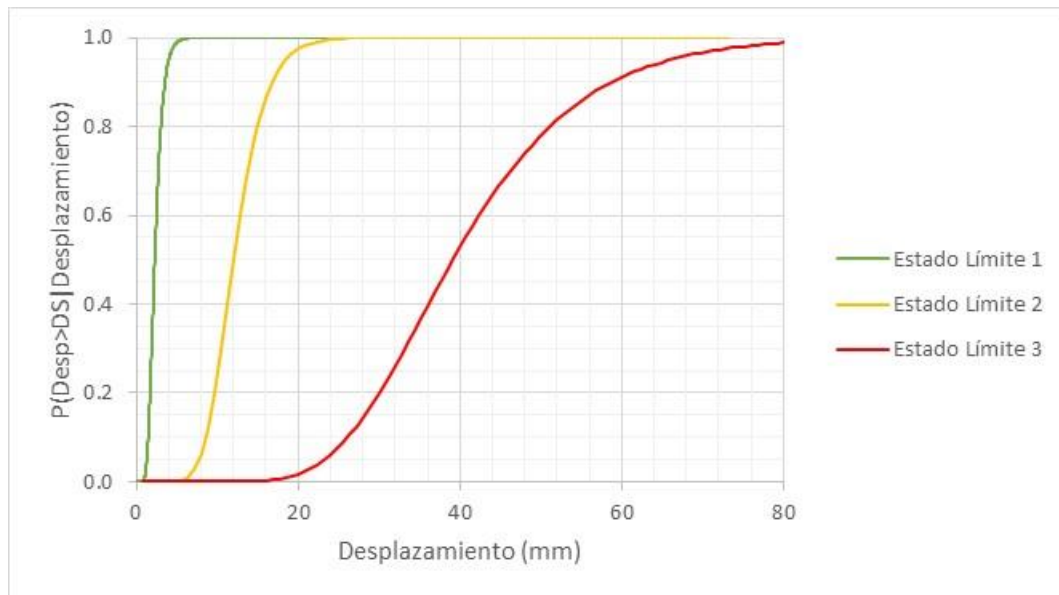
**Figura 4.05** Curva de fragilidad de MDL-CCA2 (Desplazamiento)

- Para una deriva de 5/1000, en la figura 4.04, la probabilidad de que se inicie el estado de daño 1 es del 100% y para que se inicie el estado de daño 2 es del 50% o un desplazamiento de 16 mm para el caso de la figura 4.05.

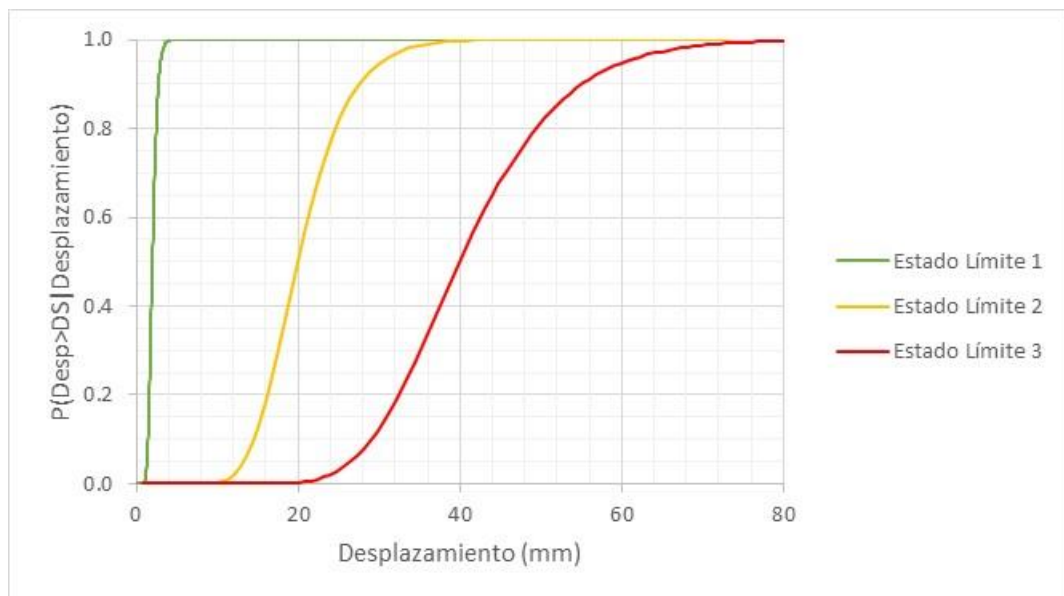
**10. A continuación, se obtiene las curvas de fragilidad para los tres estados de daños o estados límites de los muros MDL-09.**

**Figura 4.06** Curva de fragilidad de MDL-CCA3 (Deriva)

**Figura 4.07** Curva de fragilidad de MDL-CCA3 (Desplazamiento)

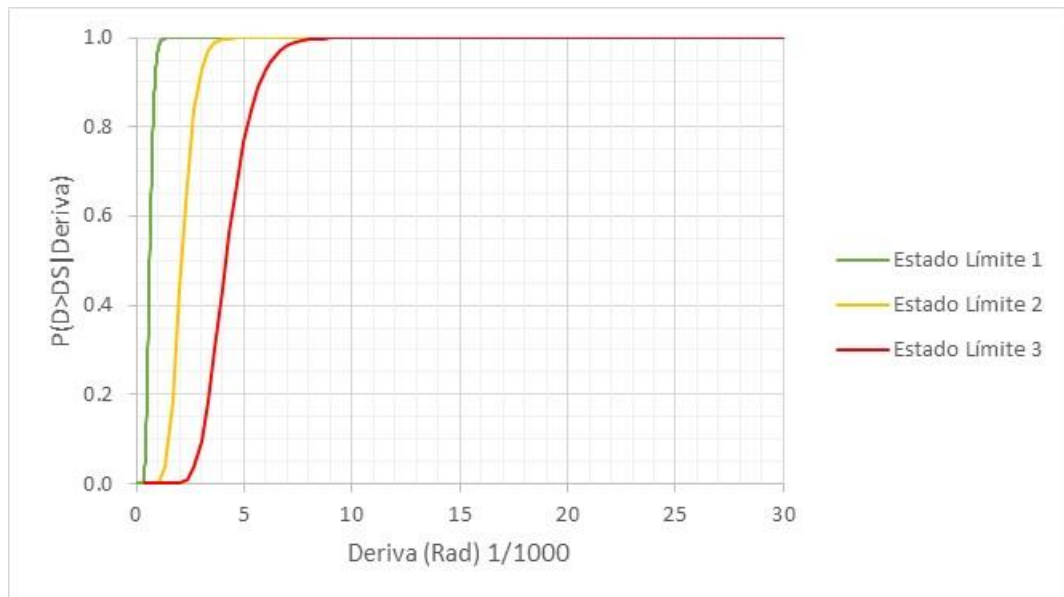
14. Seguidamente se tiene las curvas de fragilidad para los tres estados de daños o estados límites del muro MDL-15.

**Figura 4.14** Curva de fragilidad de MDL-CCA7 (Deriva)

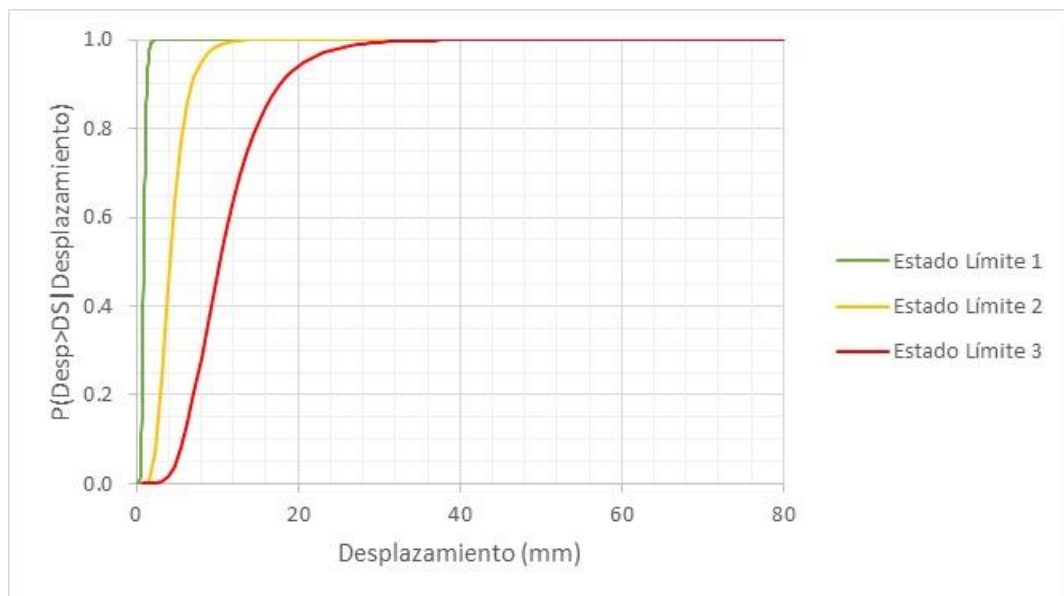
**Figura 4.17** Curva de fragilidad de MDL-CCA8 (Desplazamiento)

- En la figura 4.16, para un nivel de deriva de 5/1000 existe una probabilidad de que el 100% de los muros hayan superado el estado de daño 1 y 2, y el 65% de los muros se encuentren en el nivel de daño 3.
- En la figura 4.16 se puede observar que existe un 50% de probabilidad de que existan grietas diagonales en forma de “X” en la superficie del muro (estado de daño 2 o estado límite 2) para un nivel de deriva de 2/1000 o un desplazamiento de 4 mm para el caso de la figura 4.17.

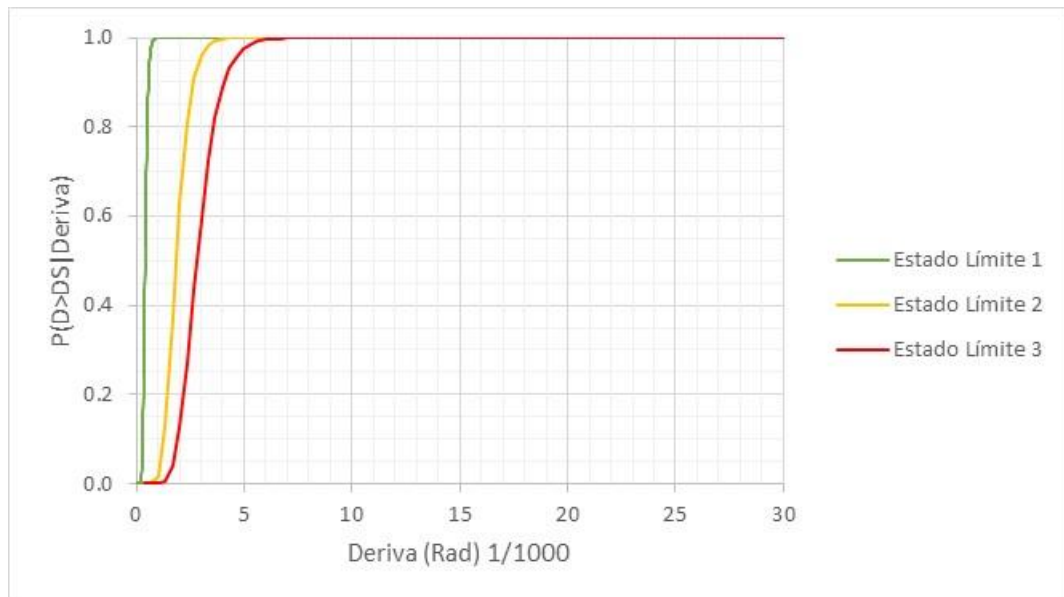
16. Seguidamente se tiene las curvas de fragilidad para los tres estados de daños o estados límites de los muros MDL-20 y 21.

**Figura 4.18** Curva de fragilidad de MDL-CCA9 (Deriva)

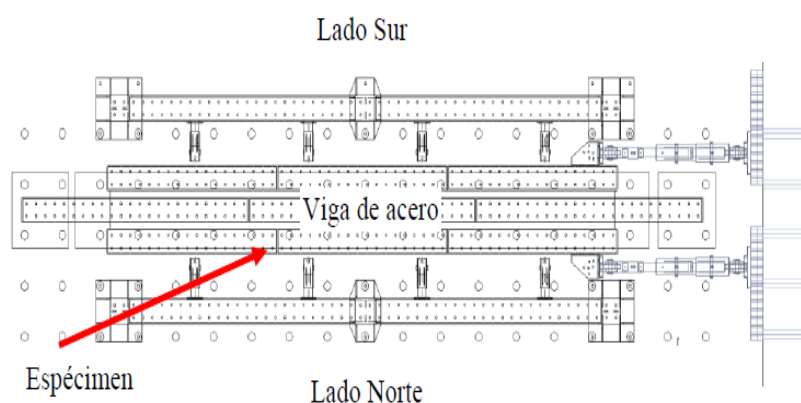
- Hoy en día existen grandes avances en la predicción del comportamiento sísmico de diferentes elementos estructurales; sin embargo, existen muchos tipos de construcciones por estudiar, en los que los modelos numéricos no proporcionan datos cercanos a la realidad debido a la falta de modelos calibrados con ensayos experimentales.
- Uno de los ensayos que se realiza con el propósito de conocer el comportamiento de un muro frente a cargas cíclicas que simula la acción de un sismo es el ensayo estático cíclico.
- En el laboratorio de estructuras del CISMID, para realizar este ensayo se debe emplear un pórtico de acero o pórtico de reacción que rodea al espécimen, un sistema de aplicación de carga conformado por gatas hidráulicas, un sistema de medición conformado por celdas de carga y LVDTs, como se ve en la figura 4.20.

**Figura 4.20** Vista en planta del aparato de carga
