**“CENTRO DE REHABILITACIÓN INTEGRAL PARA
PERSONAS CON DISCAPACIDAD FÍSICA EN EL
DEPARTAMENTO DE TACNA – 2017”**

**TESIS PARA OPTAR AL TÍTULO PROFESIONAL DE ARQUITECTO
VOLUMEN I**

Centro de rehabilitación integral para personas con discapacidad física en el departamento de Tacna – 2017

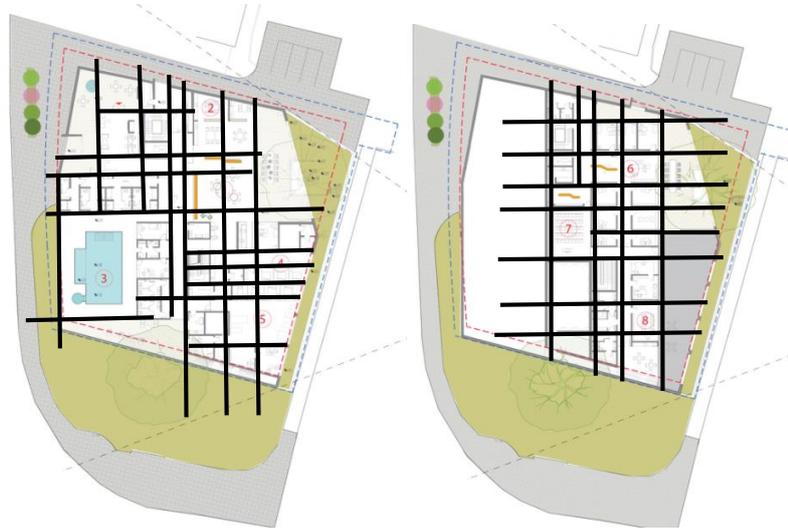
Figura 11 : Organización espacial; La edificación tiene una organización espacial en trama.

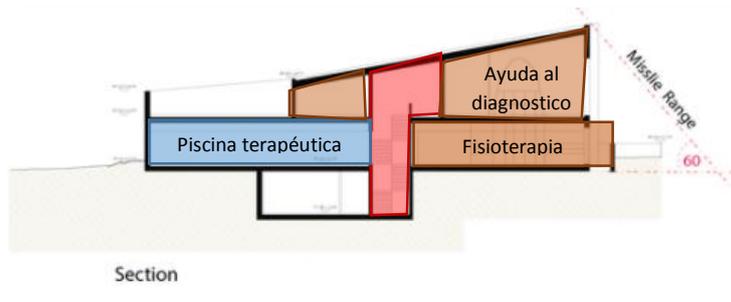
Figura 12: Circulación vertical, la escalera principal articula de manera óptima el proceso terapéutico, de tal modo que en la planta superior se refleja la superación del paciente.

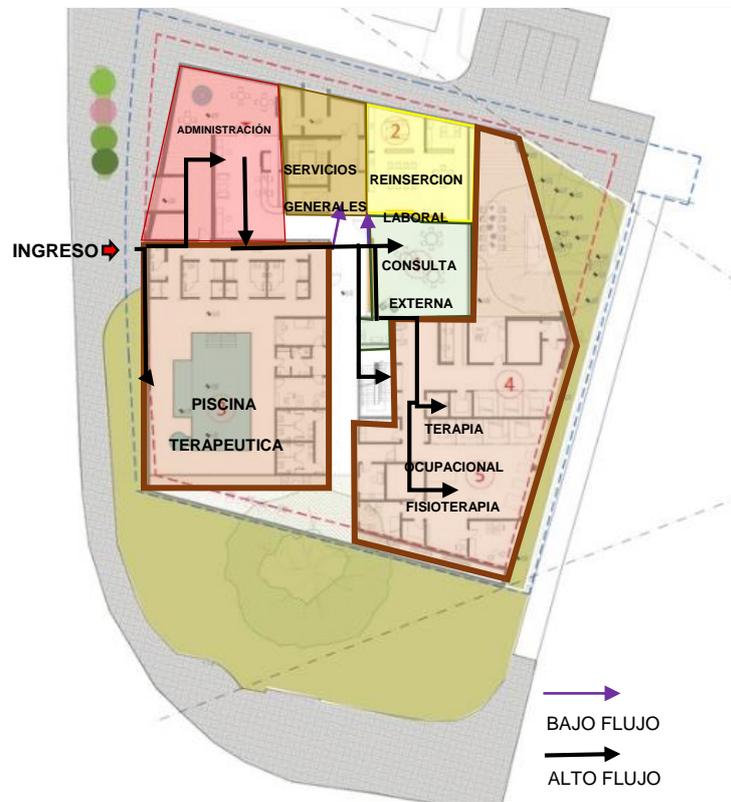
Figura 13 : Planta del primer nivel – flujo de circulación.

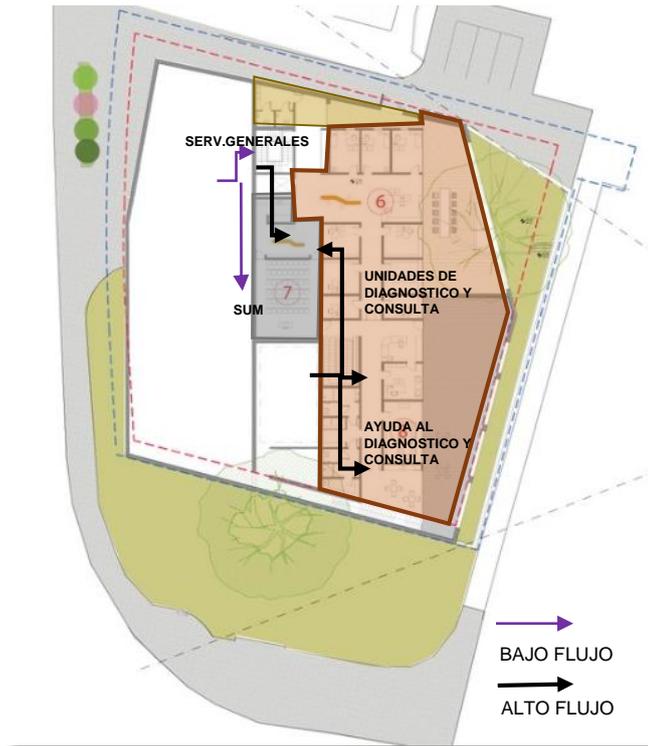
Figura 14: Planta del segundo nivel – flujo de circulación.

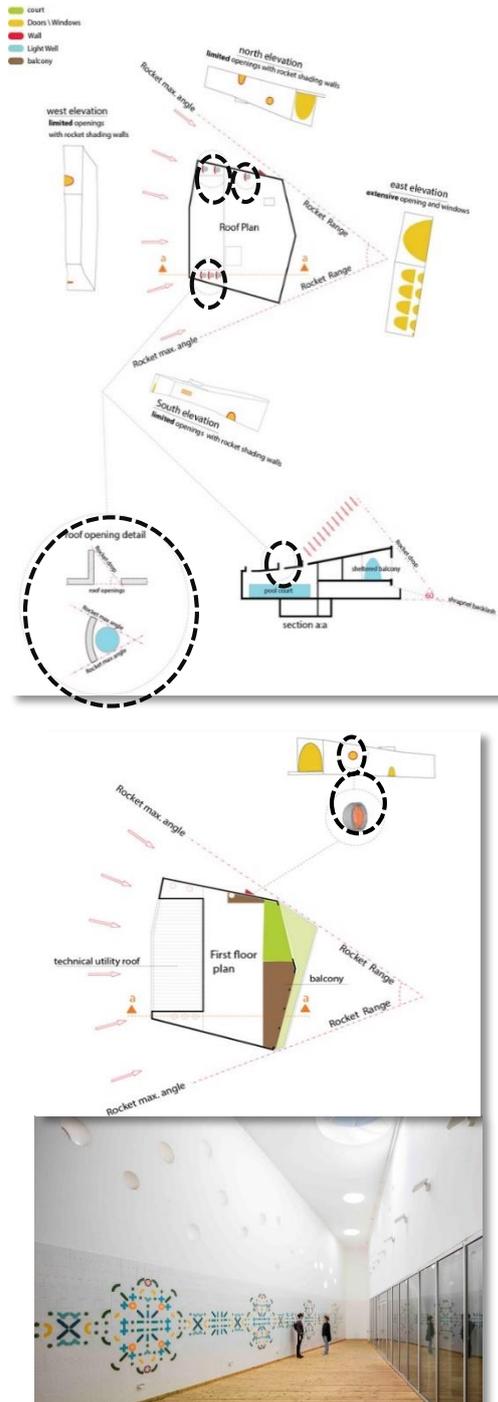
Figura 15: Para lograr la penetración de la luz natural la edificación presenta detalles de aberturas en el techo como se observa en los círculos con líneas punteadas negras o presenta aberturas circulares de distintas dimensiones.

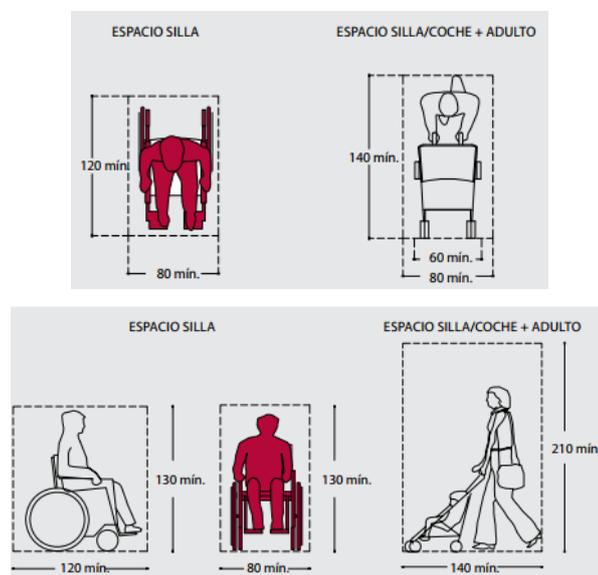
Figura 17 : Espacio de silla de ruedas – ancho, longitud y altura.

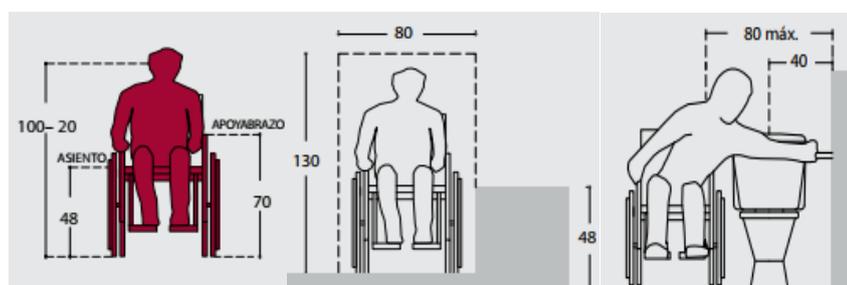
Figura 18: Apoya brazos y altura de asiento.

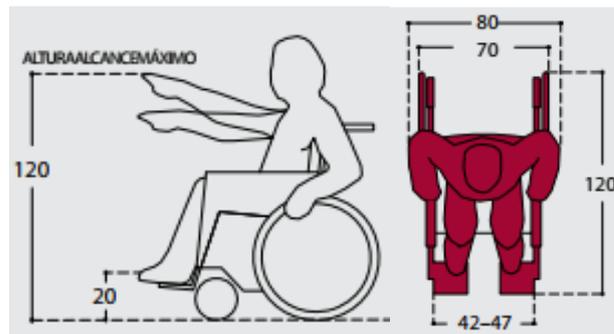
Figura 19 : Espacio de silla de ruedas – apoya pies.

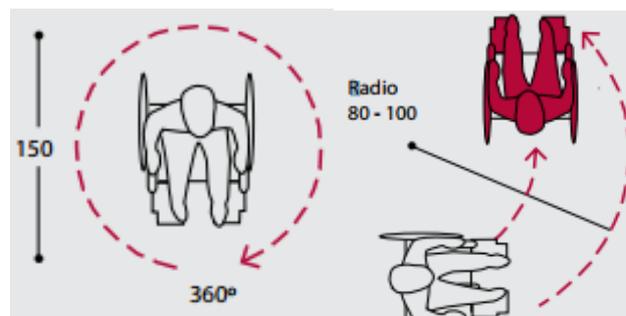
Figura 20: Espacio de silla de ruedas- giro y rotación.

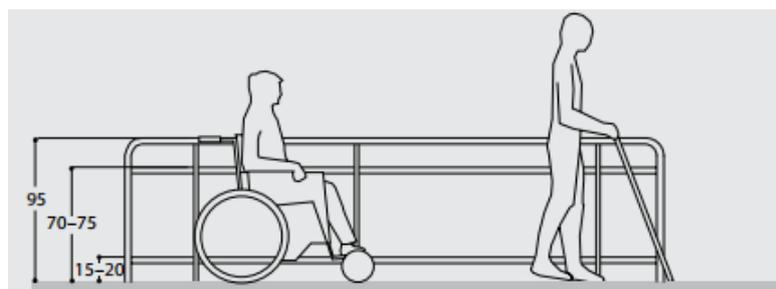
Figura 23 : Facilidades de apoyo.

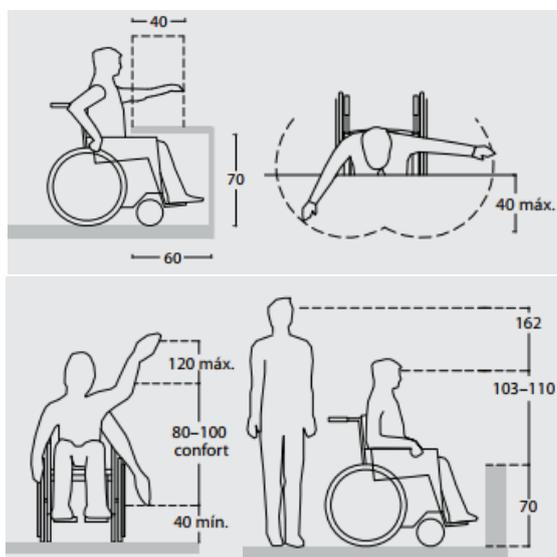
Figura 24: Alcances manual, visual y auditivo.

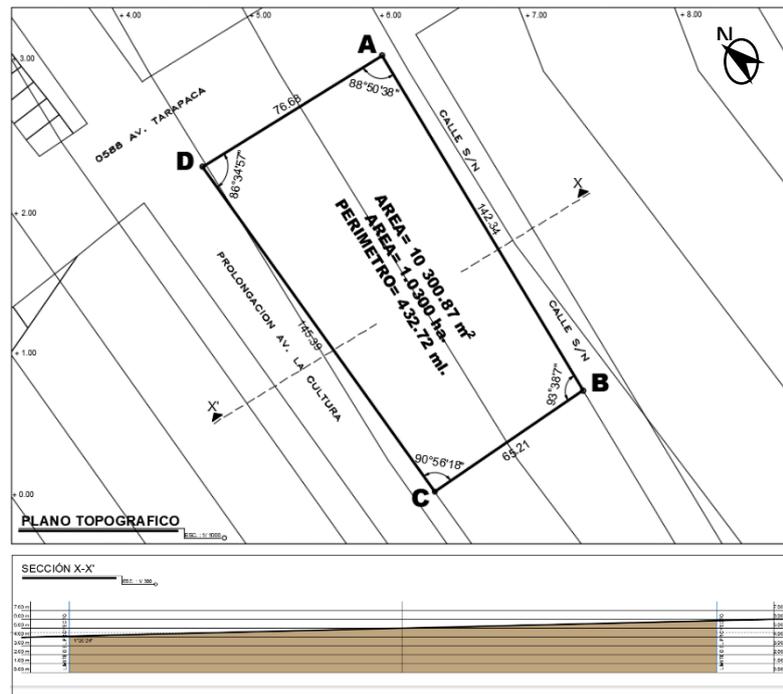
Como se puede observar en la figura 20 el terreno tiene una ligera pendiente, que no afecta el concepto arquitectónico propuesto, pudiendo ser tomada en cuenta para la circulación de los pacientes con discapacidad física.

Figura 27: Plano topográfico y sección X-X.

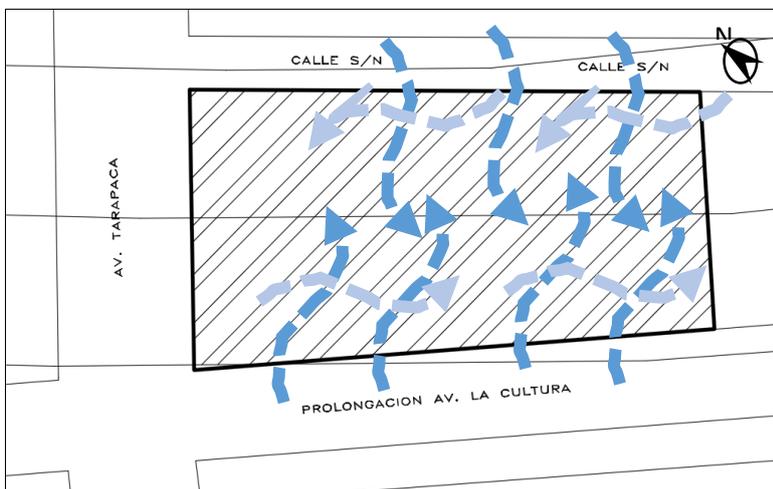
**Figura 28 :** Dirección de los vientos.

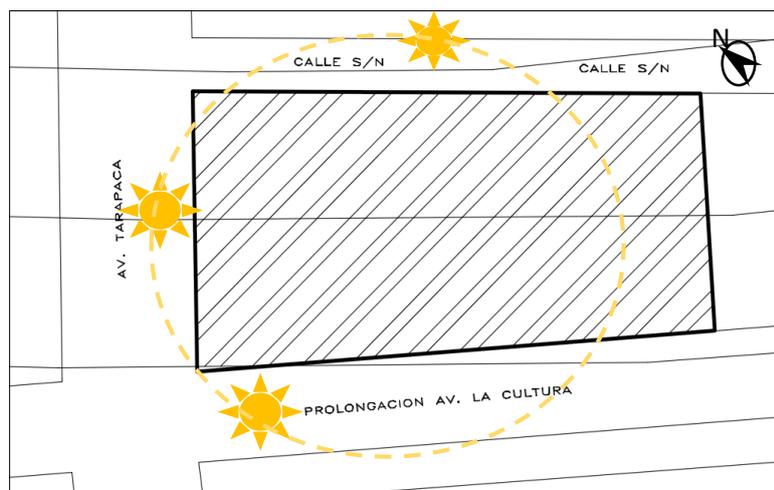
Figura 29: Asoleamiento.

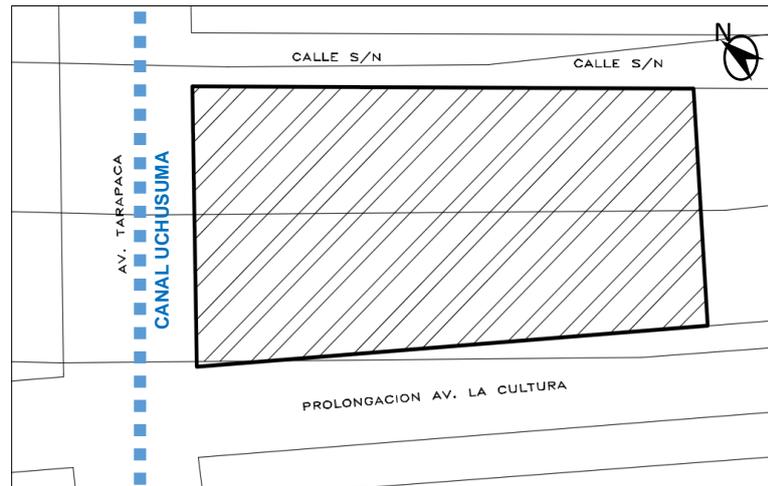
A lo largo de la Avenida Tarapacá se observa el canal del río Uchusuma. Por tal motivo la propuesta es llevar a cabo un retiro en la fachada colindante al canal y generar un predominio en el ingreso al equipamiento de salud.

Figura 30 : Hidrología – canal del Río Uchusuma (líneas punteadas celestes)

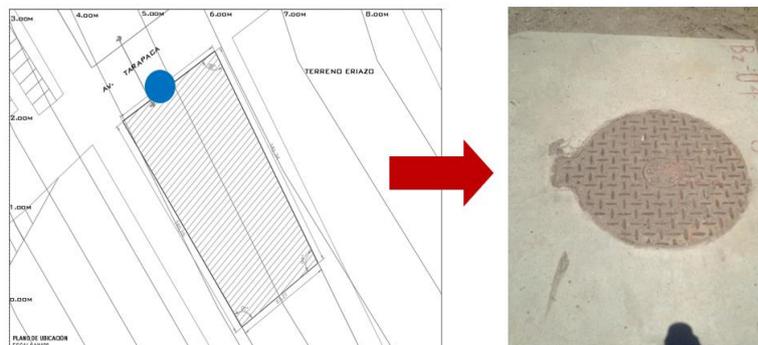
Figura 38 : Servicio de agua y desagüe.

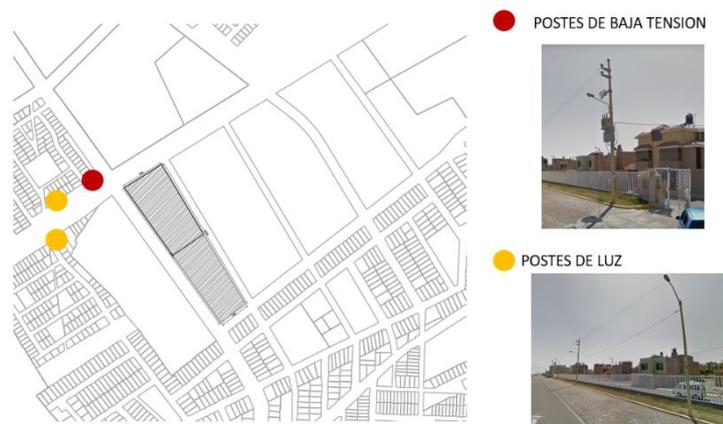
Dentro del área de estudio encontramos postes de baja tensión que pueden facilitar la conexión a futuro del sistema eléctrico, ya que actualmente no se encuentran postes frente al terreno.

Figura 39 : Servicio de energía eléctrica.

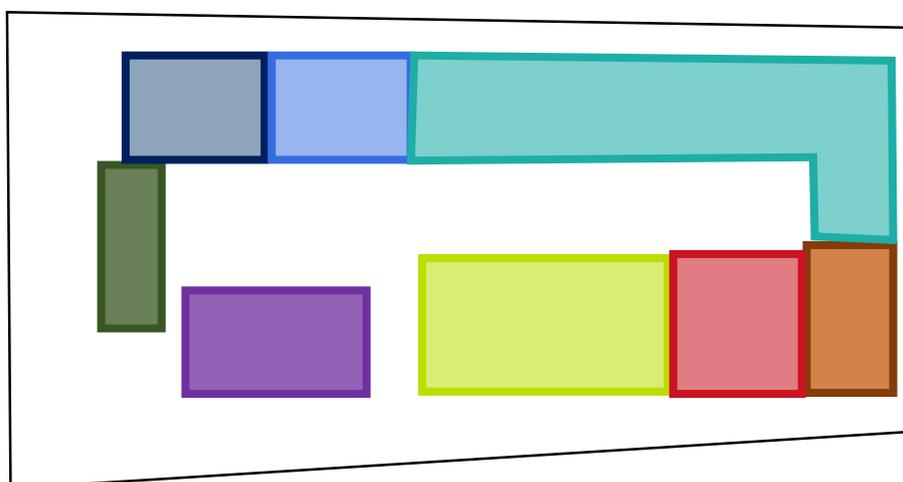
Figura 43 : Zonificación.

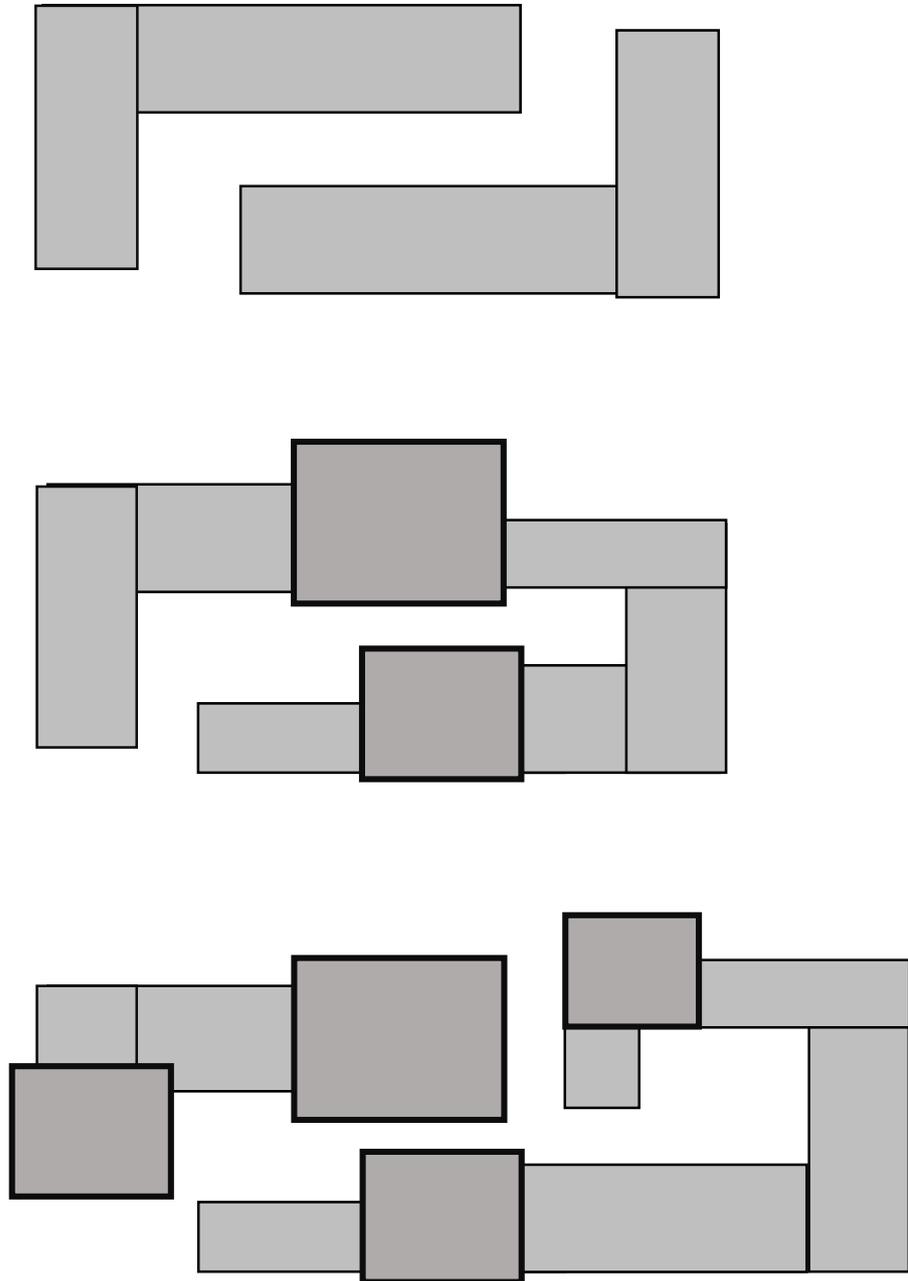
El partido arquitectónico se basa en la integración de elementos regulares generando un área libre en el interior.

Figura 44: Partido arquitectónico

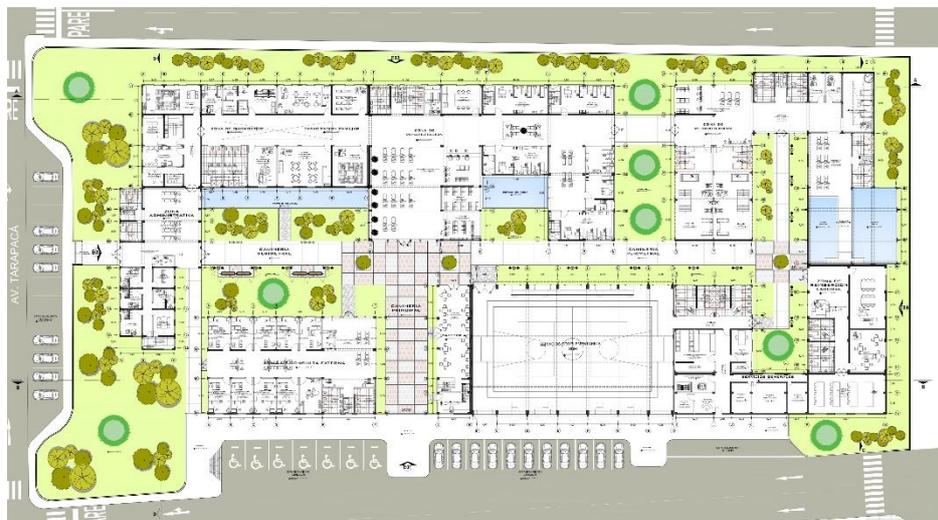
Posee dos ingresos públicos y uno de servicio; el ingreso principal está ubicado en prolongación Av. La Cultura al igual que el ingreso de servicio y el ingreso secundario está ubicado en la Av. Tarapacá.

Figura 45: Planimetría general.

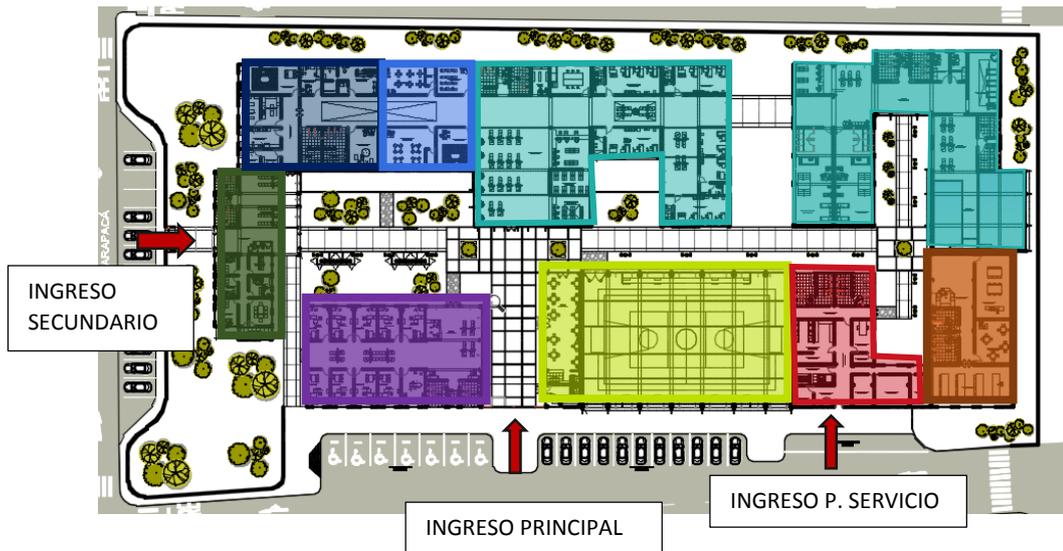
Figura 46: Distribución – Planimetría general.

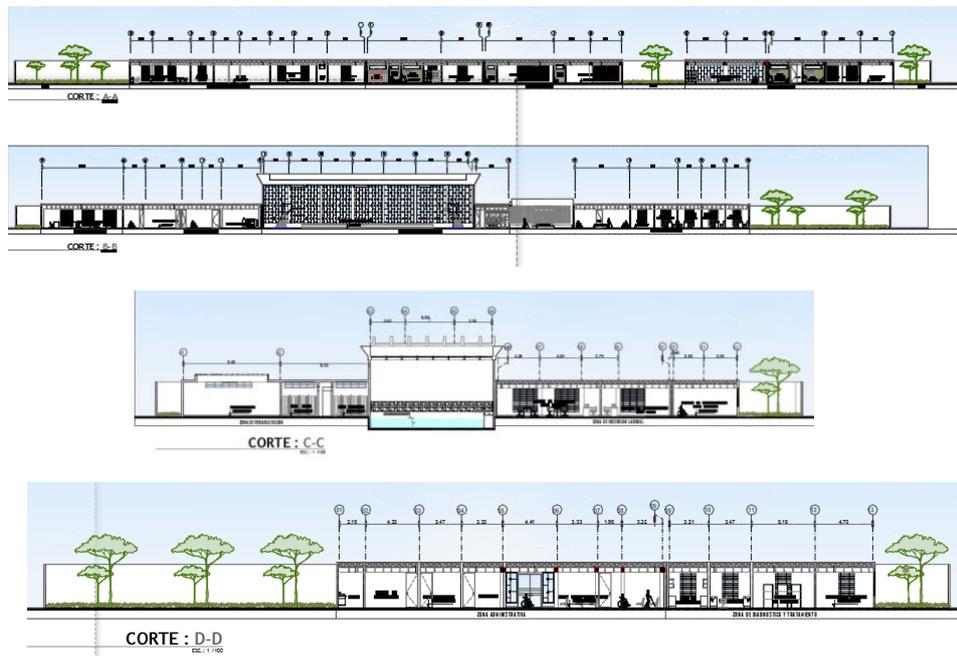
Figura 47: Cortes longitudinales y transversales – Planimetría general

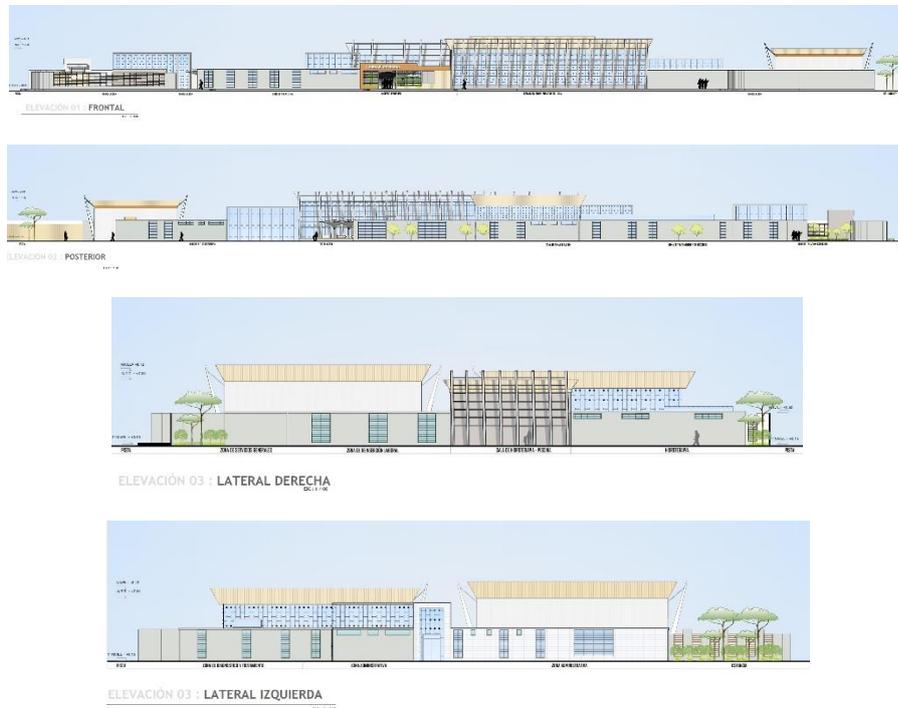
Figura 48: Elevaciones de la planimetría general.

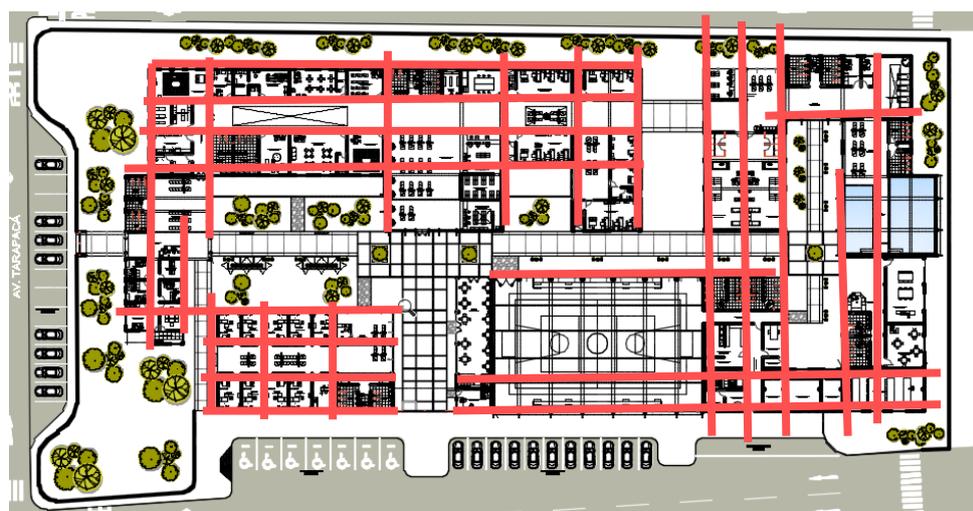
Figura 49: Trama de la planimetría general.

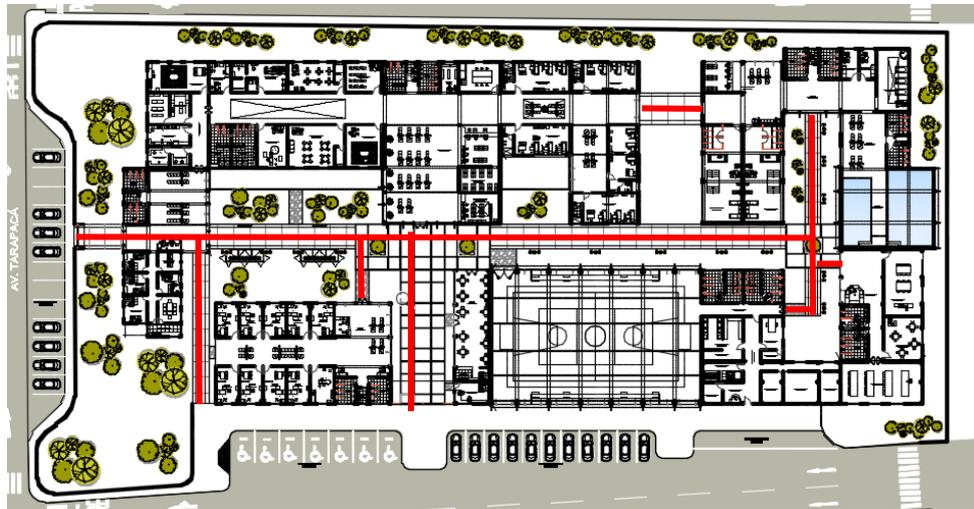
Se propone un diseño donde todos los bloques están conectados por un eje principal ubicado en medio del terreno, generando patios internos.

Figura 50: Ejes de la planimetría general.

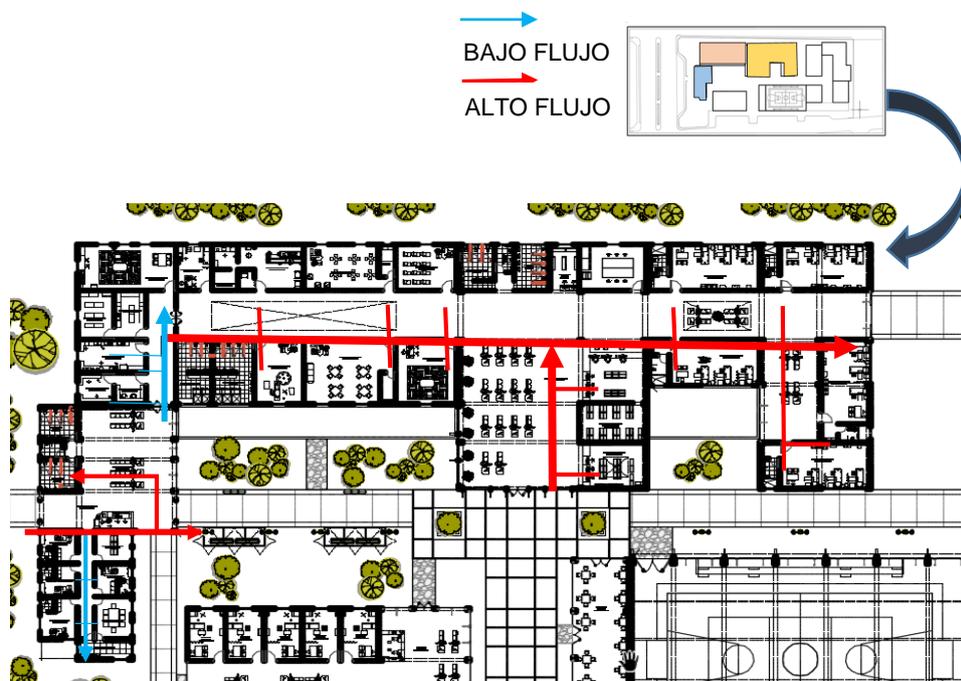
Figura 51 : Circulación de las zonas de administración, diagnóstico, capacitación familiar y rehabilitación.

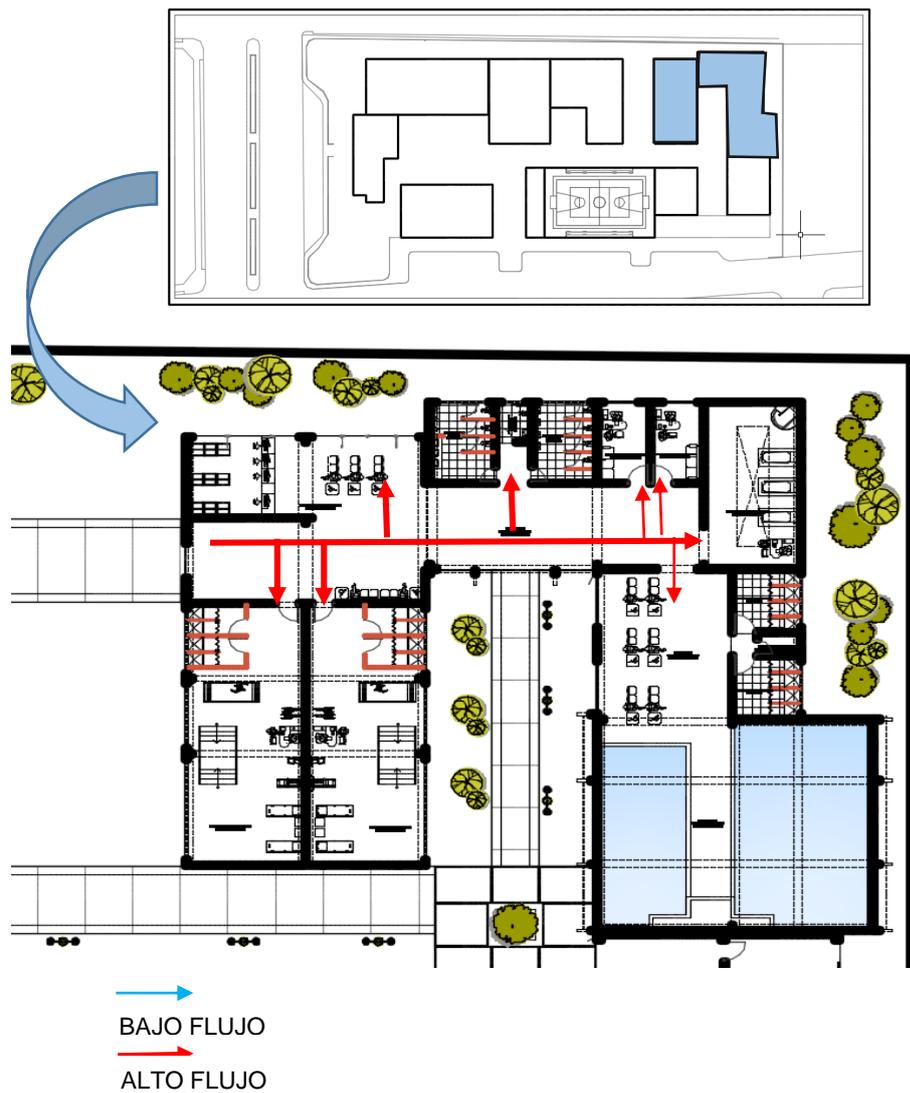
Figura 52: Circulación de las zonas de administración, diagnóstico, capacitación familiar y rehabilitación.

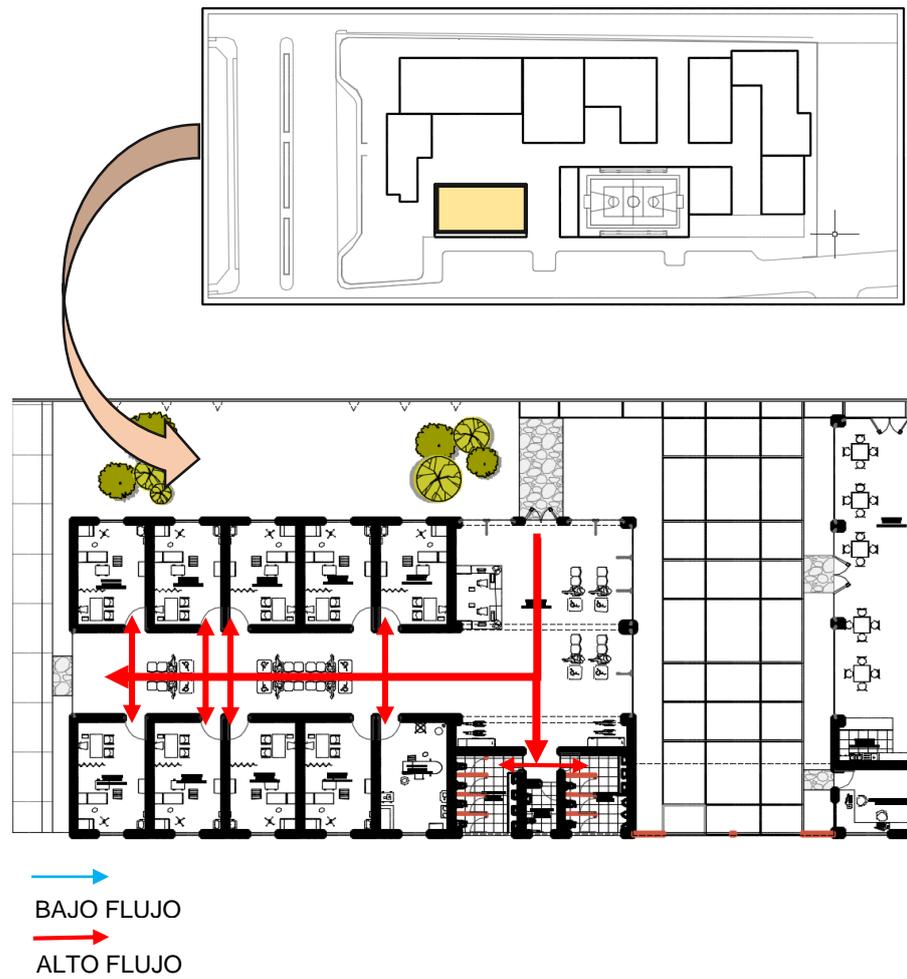
Figura 53: Circulación de la zona de consulta externa.

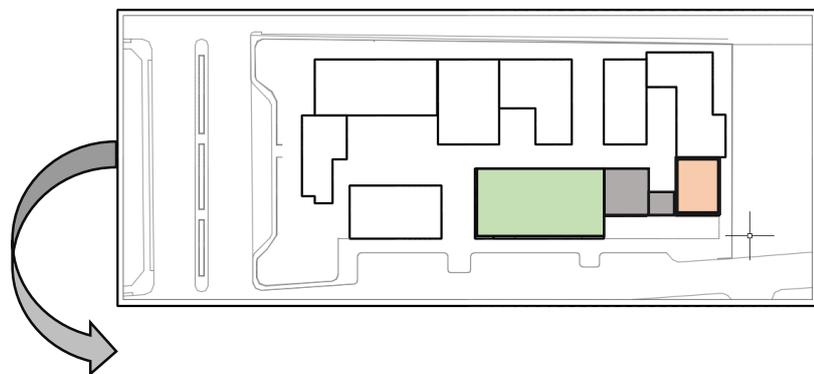
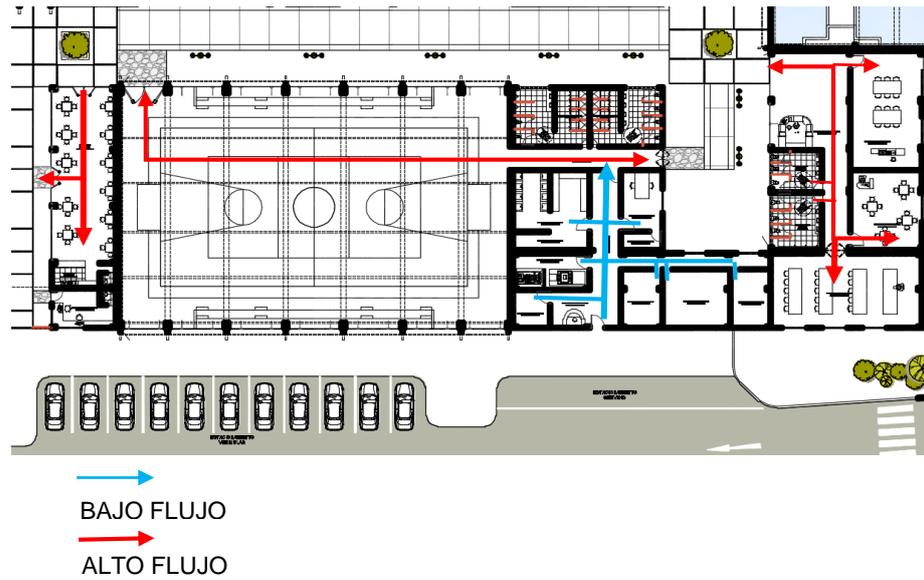
Figura 54: Zona de servicios complementarios y servicios generales.

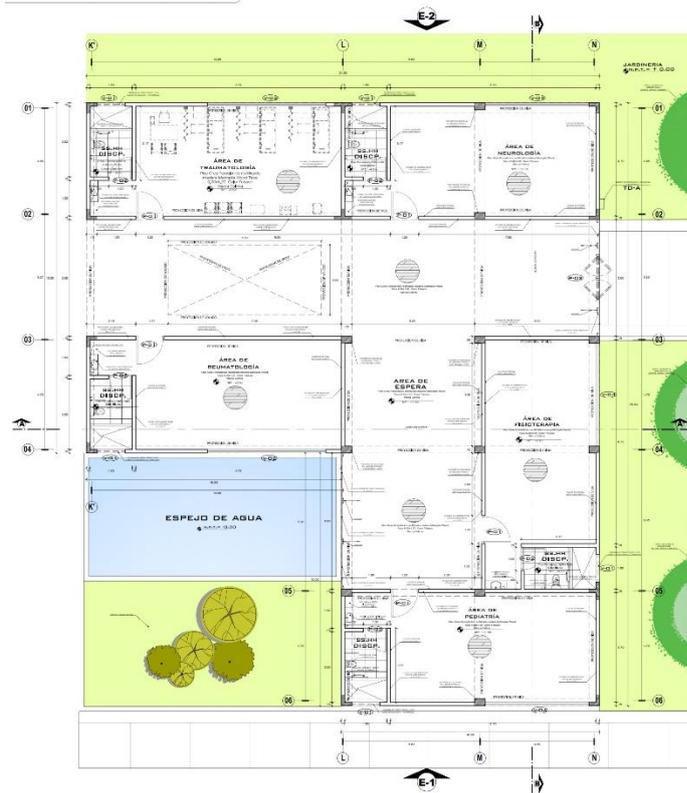
El bloque A con los consultorios especializados para la atención a los pacientes con discapacidad física- motriz.

Figura 56 : Planta proyecto - Bloque A – Zona de rehabilitación

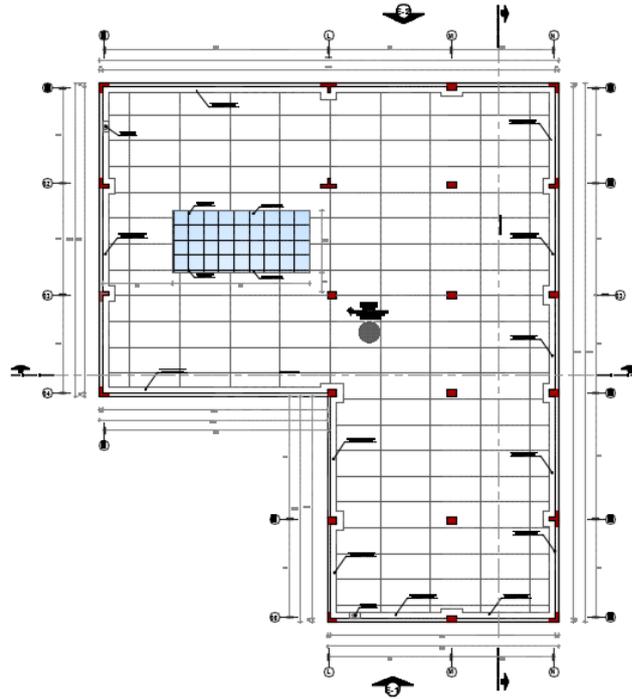
Figura 57 : Plano de techos - Bloque A – Zona de rehabilitación.

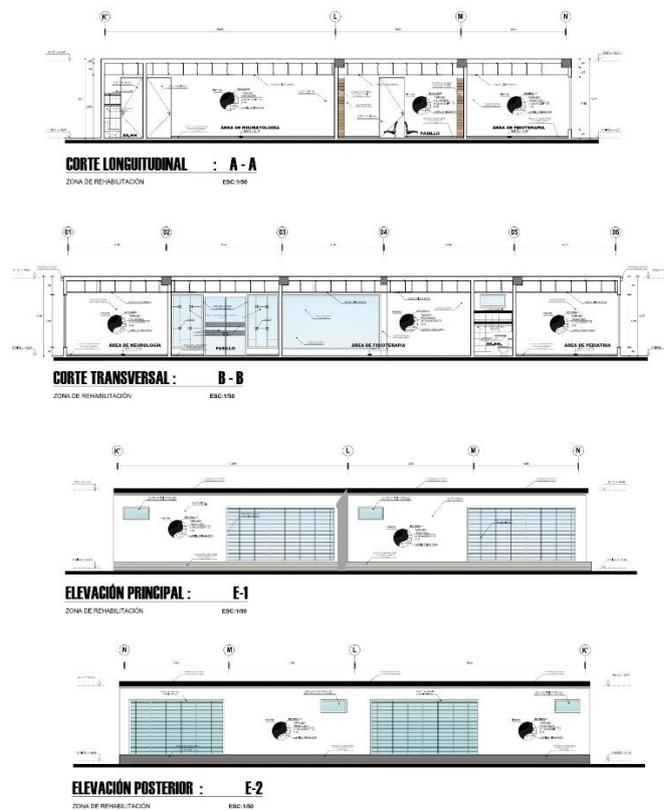
Figura 58: Cortes y elevaciones - Bloque A – Zona de rehabilitación.

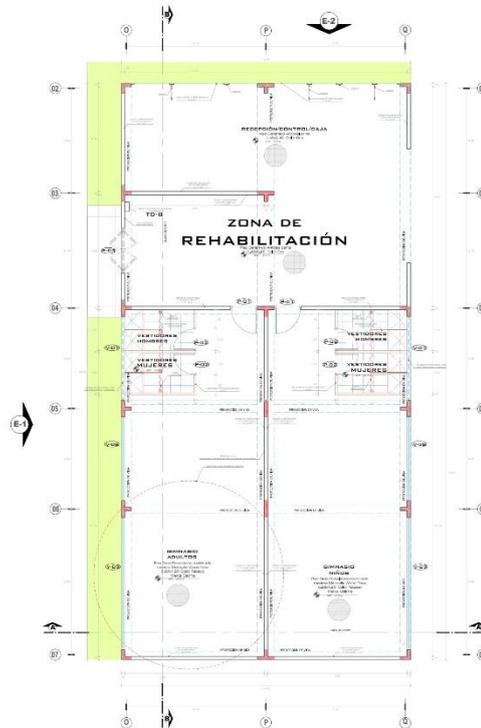
El bloque B, posee ambientes dedicados a la mecanoterapia (gimnasio para niños y adultos).

Figura 59: Planta proyecto - Bloque B – Zona de rehabilitación

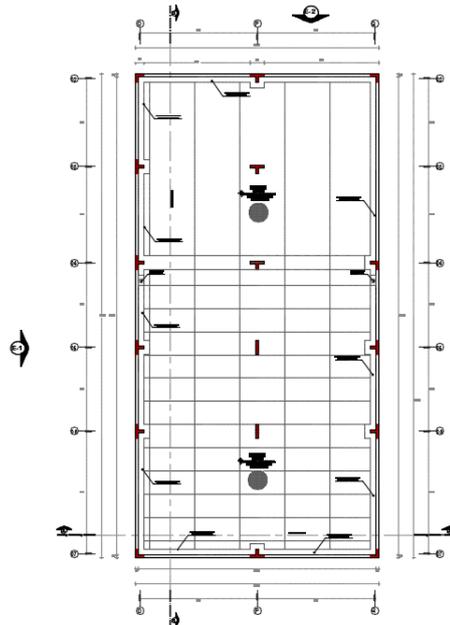
Figura 60: Plano de techos - Bloque B – Zona de rehabilitación

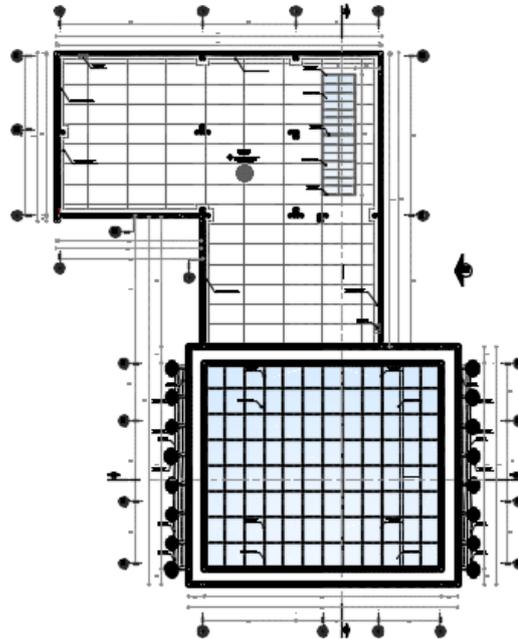
Figura 63: Plano de techos - Bloque C – Zona de rehabilitación

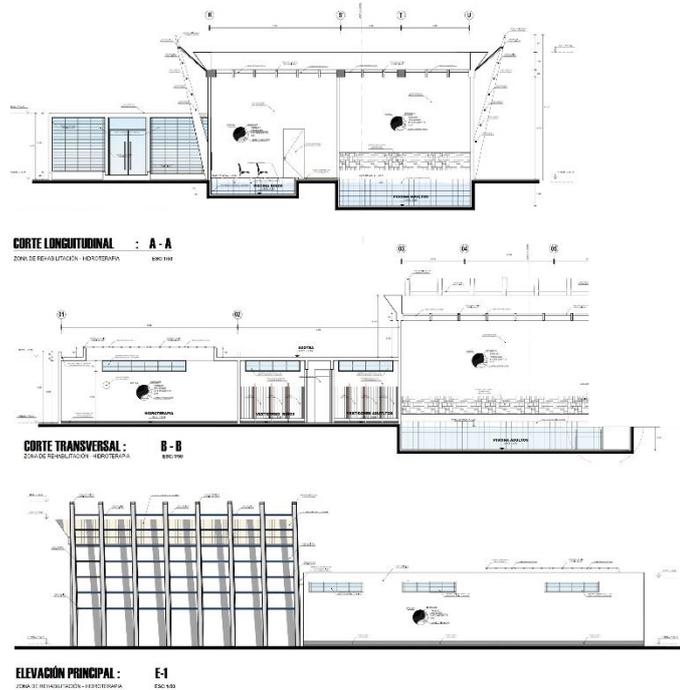
Figura 64: Cortes y elevaciones - Bloque C – Zona de rehabilitación
