**UNIVERSIDAD PRIVADA DE TACNA**

**“CENTRO DE REHABILITACION PARA PERSONAS CON  
DISCAPACIDAD FISICA A TRAVES DE LA ACTIVIDAD  
DEPORTIVA, EN LA REGION DE TACNA-2017”**

**TESIS PARA OPTAR AL TITULO PROFESIONAL DE ARQUITECTO  
VOLUMEN I**

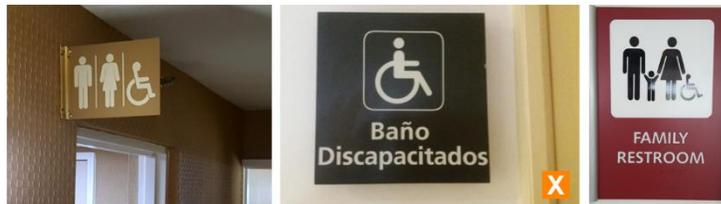
*Figura 2: Señalización de Baños en Chile*

Más que un espacio de uso “exclusivo” debe ser un área siempre disponible, por lo que no debe emplearse el uso de una llave para poder acceder, ya que de no ser así este se convertiría en un almacén y no representaría ninguna utilidad. (Chile, Servicio Nacional de Discapacidad; Corporacion Ciudad Accesible;, 2010)

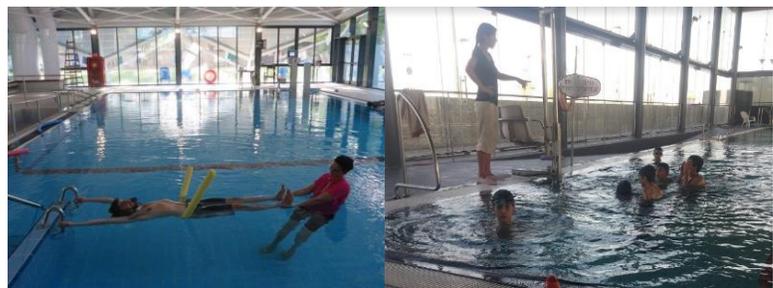
*Figura 3: Hidroterapia del Centro de Rehabilitación Beit Halojem en Beersheba - Israel*

Centro atiende únicamente a discapacidades físicas, teniendo ambientes especializados de rehabilitación como Fisioterapia, Hidroterapia, tratamientos combinados.

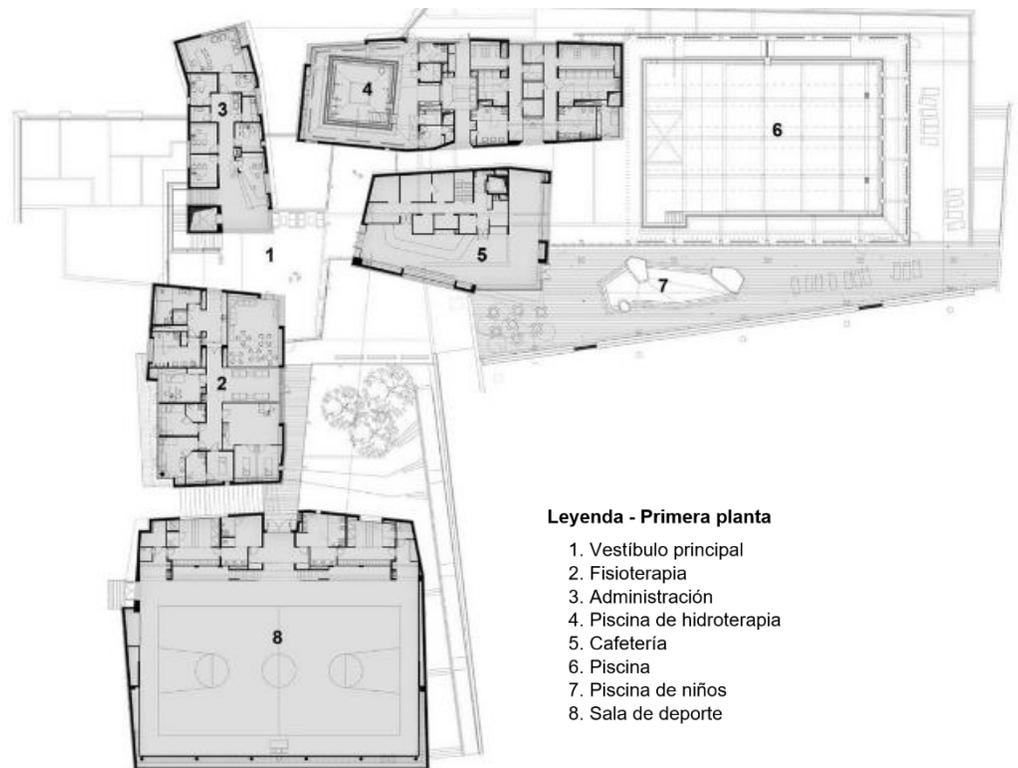
Figura 12: Primera Planta del Centro de Rehabilitación Beit Halojem

1. Vestibulo principal
2. Fisioterapia
3. Administración
4. Piscina de hidroterapia
5. Cafetería
6. Piscina
7. Piscina de niños
8. Sala de deporte

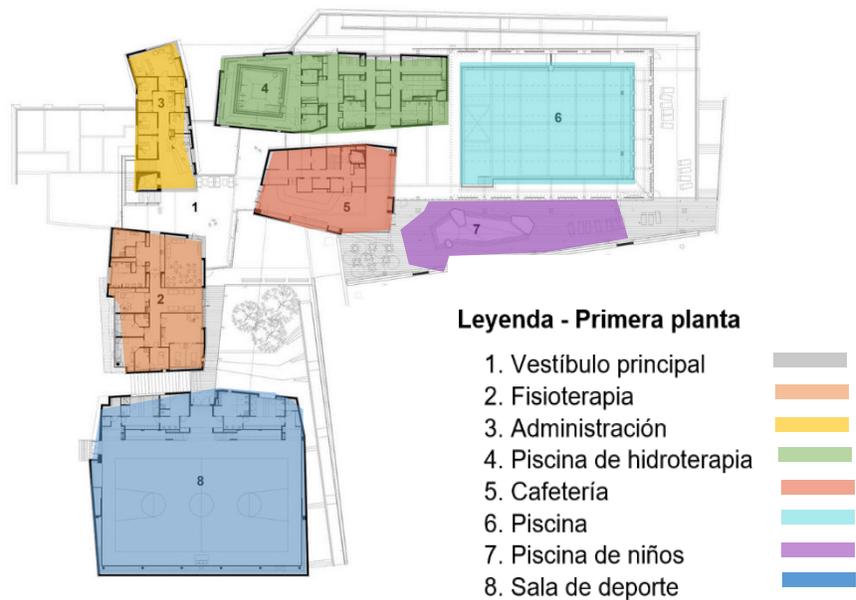
Figura 14: Zonificación de la Primera Planta del Centro de Rehabilitación Beit Halojem

En cuanto a su zonificación encontramos las siguientes zonas señaladas:

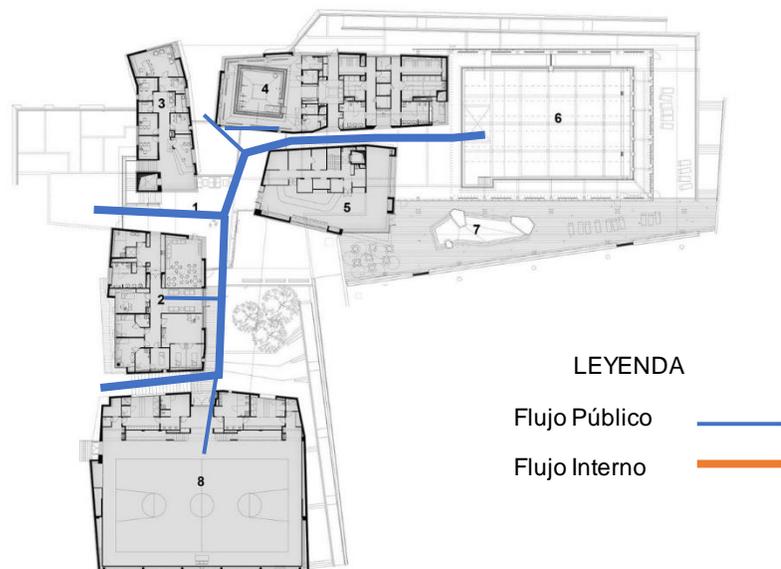
Figura 16: Diagrama de Circulación, Primera Planta, Centro de Rehabilitación Beit Halojem

El análisis encontramos los siguientes flujos

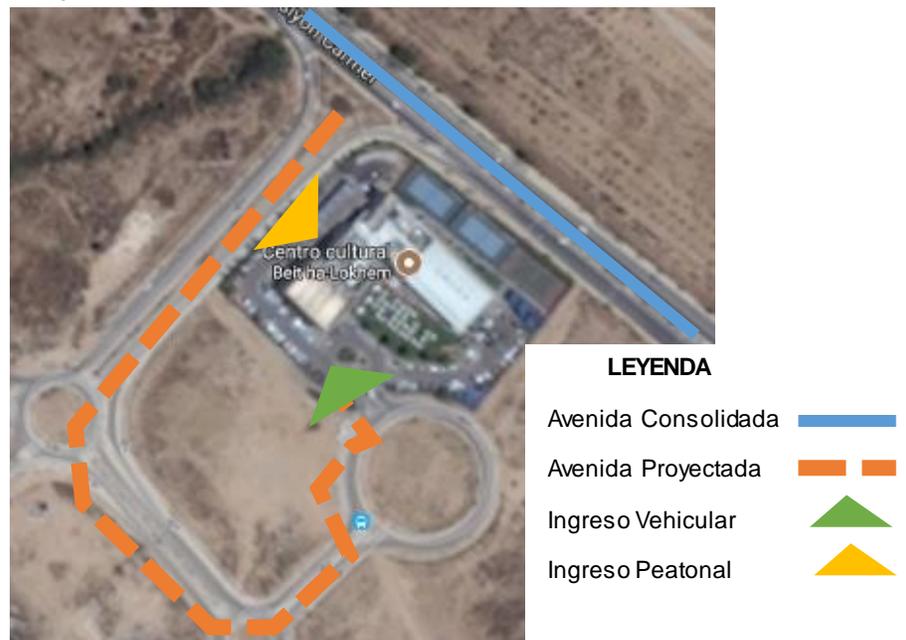
Figura 20: Accesibilidad vehicular y peatonal, Centro de Rehabilitación Beit Halojem

En cuanto a su análisis de accesibilidad peatonal y vehicular, el terreno cuenta con una avenida principal de la ciudad que pasa por uno de los lados del terreno, así mismo uno de los lados del terreno colinda con otra avenida proyectada para un mejor acceso, cabe resaltar que el proyecto se encuentra ubicado en esquina, generando ser un hito de la localidad.

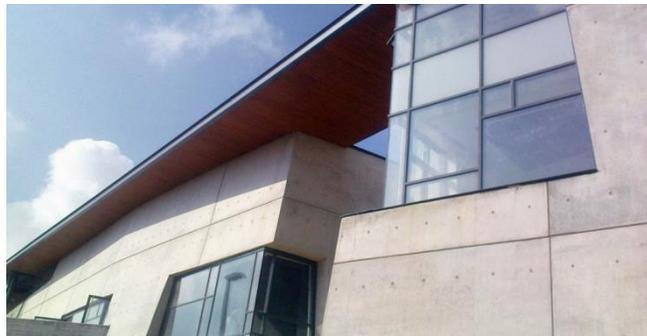
*Figura 21: Construcción del Centro de Rehabilitación Beit Halojem*

En sus acabados predominantes está el cemento pulido tanto en pared como en muro, y a su vez enchapes con tablillas de maderas, aportando con el concepto del arquitecto que son las "Rocas Agrupadas".

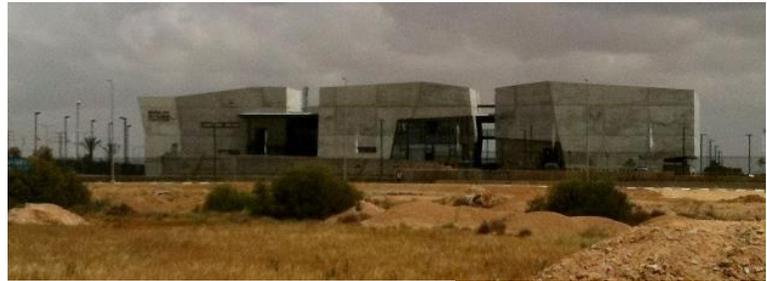
Figura 22: Vista del Centro de Rehabilitación Beit Halojem con el entorno

Claramente se puede observar que el aporte especial que tiene este proyecto es el mimetizarse con la naturaleza, por medio de formas y colores, ya que ha representado a la infraestructura con formas, acabados y colores de una roca el cual es su concepto matriz, ya que su entorno es zona desértica.

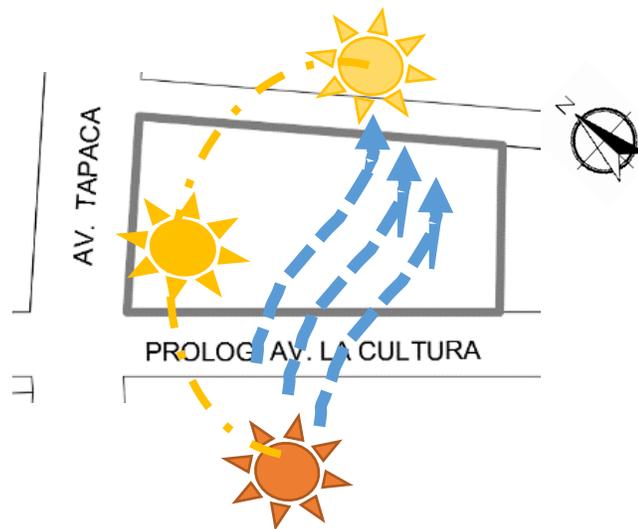
Figura 27: Esquema de Asoleamiento y Ventilación

El área de estudio cuenta con 12 horas de sol por día en la estación de verano, mientras que en invierno presenta solo 6 horas de sol por día.

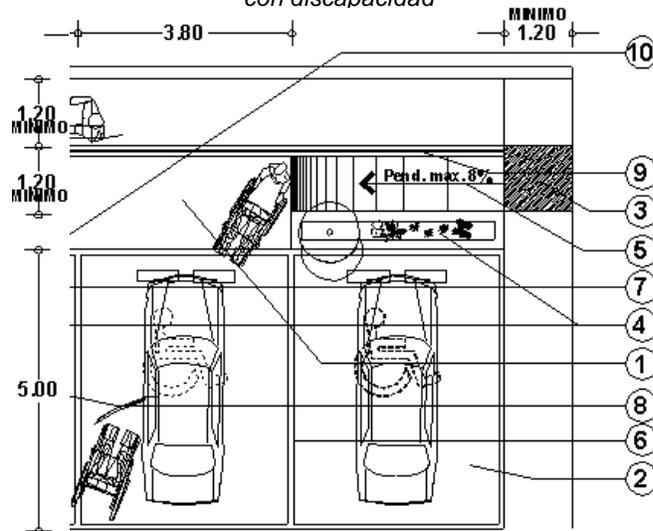
Figura 55: Normas mínimas para un estacionamiento para personas con discapacidad

1. Área de circulación para personas con discapacidad.
2. Pavimento exterior.
3. Cambio de pavimento o de textura.
4. Jardinera.
5. Rampa con pendiente máxima de 8%.
6. Delimitación de cajón de estacionamiento.
7. Señalamiento del símbolo internacional de accesibilidad para las personas con discapacidad.
8. Señalamiento en piso
9. Borde de rampa con altura de 5 cm.

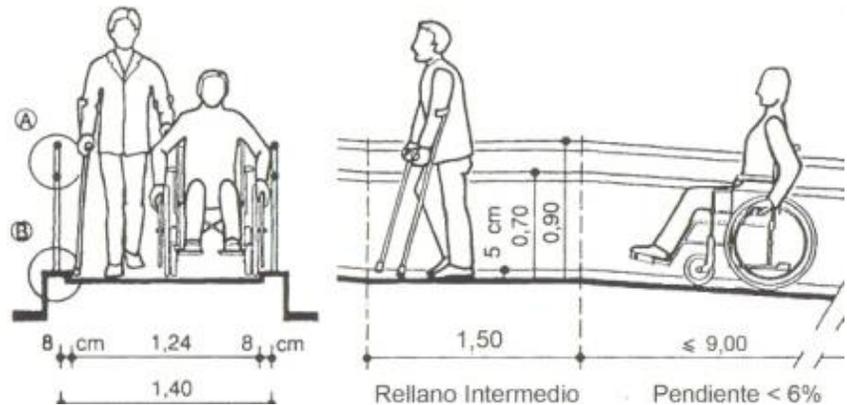
Figura 56: Dimensiones mínimas para el uso de una rampa para una persona con discapacidad física

Artículo 9: El ancho libre mínimo de una rampa es de .90 mt, las pendientes varían según la altura generada. Los descansos entre tramos de rampa consecutivos tendrán una longitud de mínima de 1.20 mt a medida sobre el eje de la rampa.

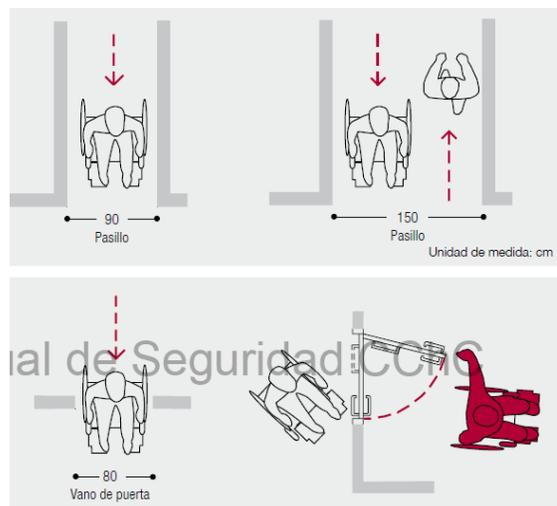
Figura 57: Dimensión de pasillos, Chile

Las puertas tendrán un ancho mínimo de 0.80 mt y se abrirán hacia afuera del ambiente.

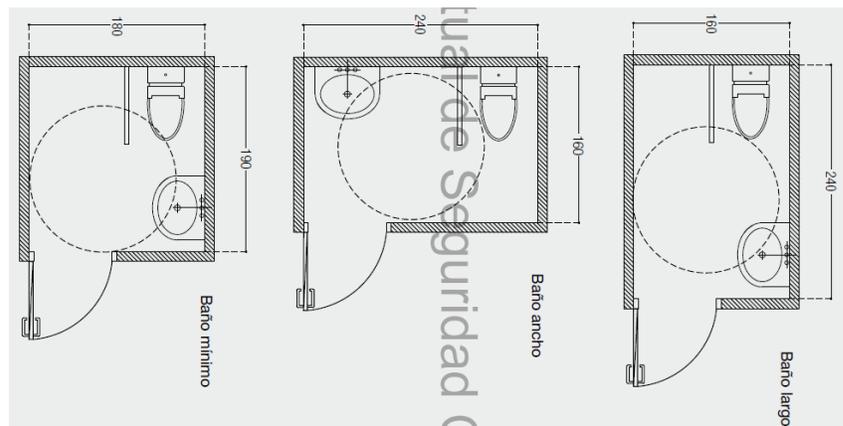
Figura 60: Tipos de baños para discapacitados en Chile

Se dividen en 3 tipos (Baños anchos, largos y mínimos) con las siguientes medidas:

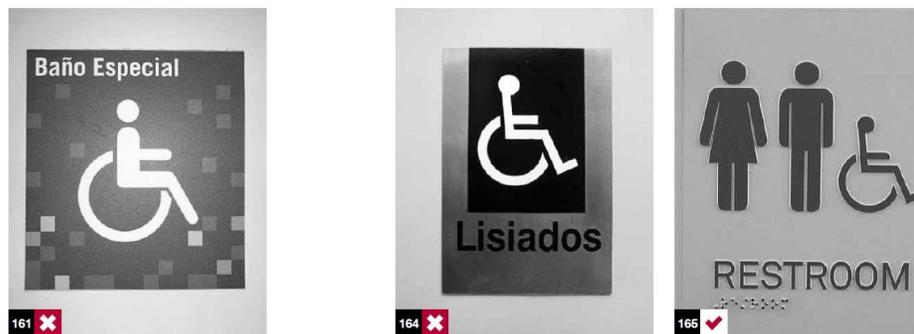
Figura 61: Señalización en Chile

- Señalización:  
No agregar palabras como especial, lisiado, discapacitado, etc. en la señalización.

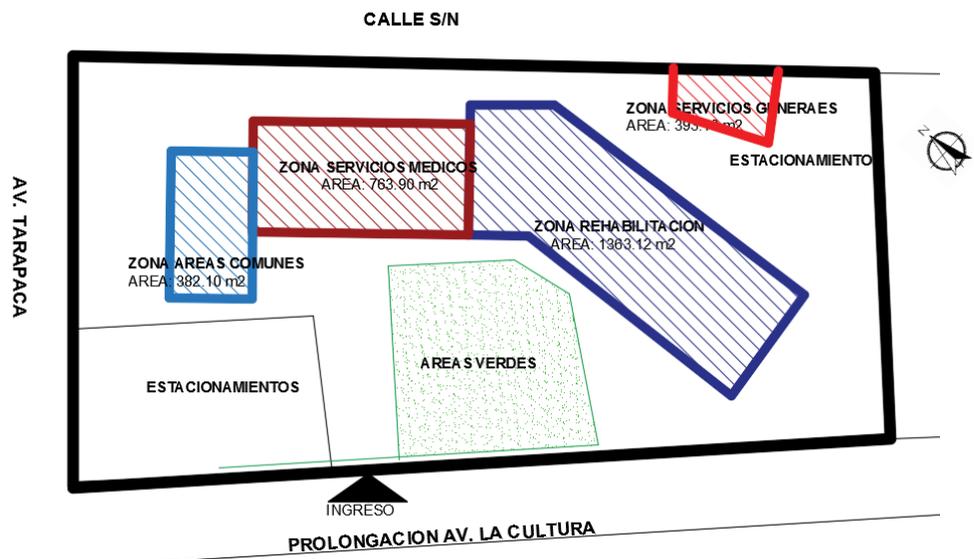
*Figura 62: Zonificación de Primer Nivel del proyecto*

Se optó por dar prioridad en el primero piso a zonas más concurridas por el usuario, ya que la mayoría de ellos se movilizarían en silla de ruedas y esto permitiría su fácil acceso a todos los espacios.
