MAESTRIA EN INGENIERIA CIVIL CON MENCIÓN EN GEOTECNIA

**CONOCIMIENTO DEL SUELO DEL PARQUE DEL NIÑO Y SU
COMPORTAMIENTO PARA GARANTIZAR LA VIDA ÚTIL, MOQUEGUA
2016**

TESIS

2018

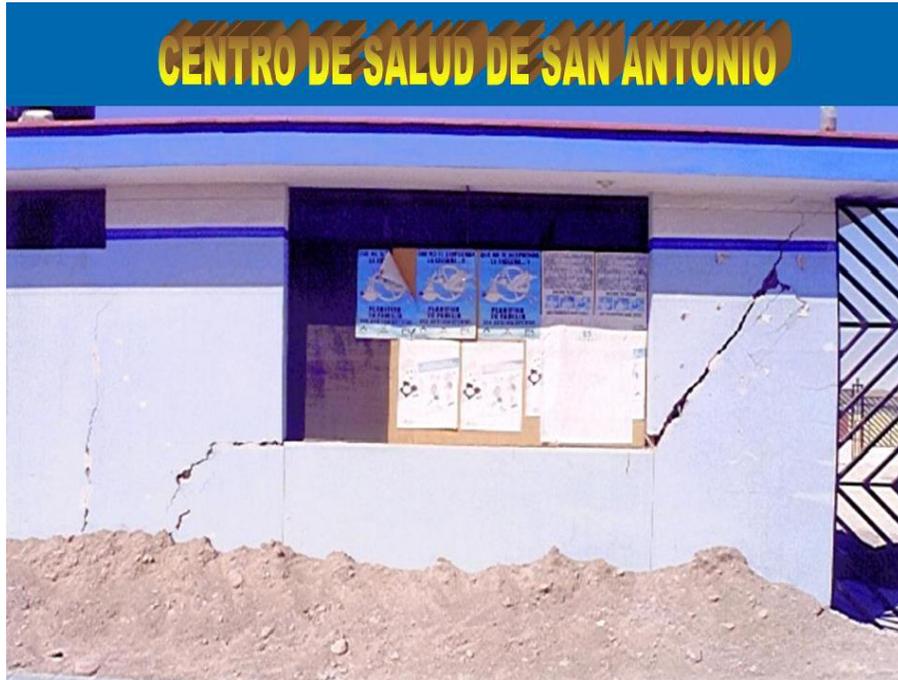
Imagen N° 01. Fallas estructurales en muros del Centro de Salud San Antonio

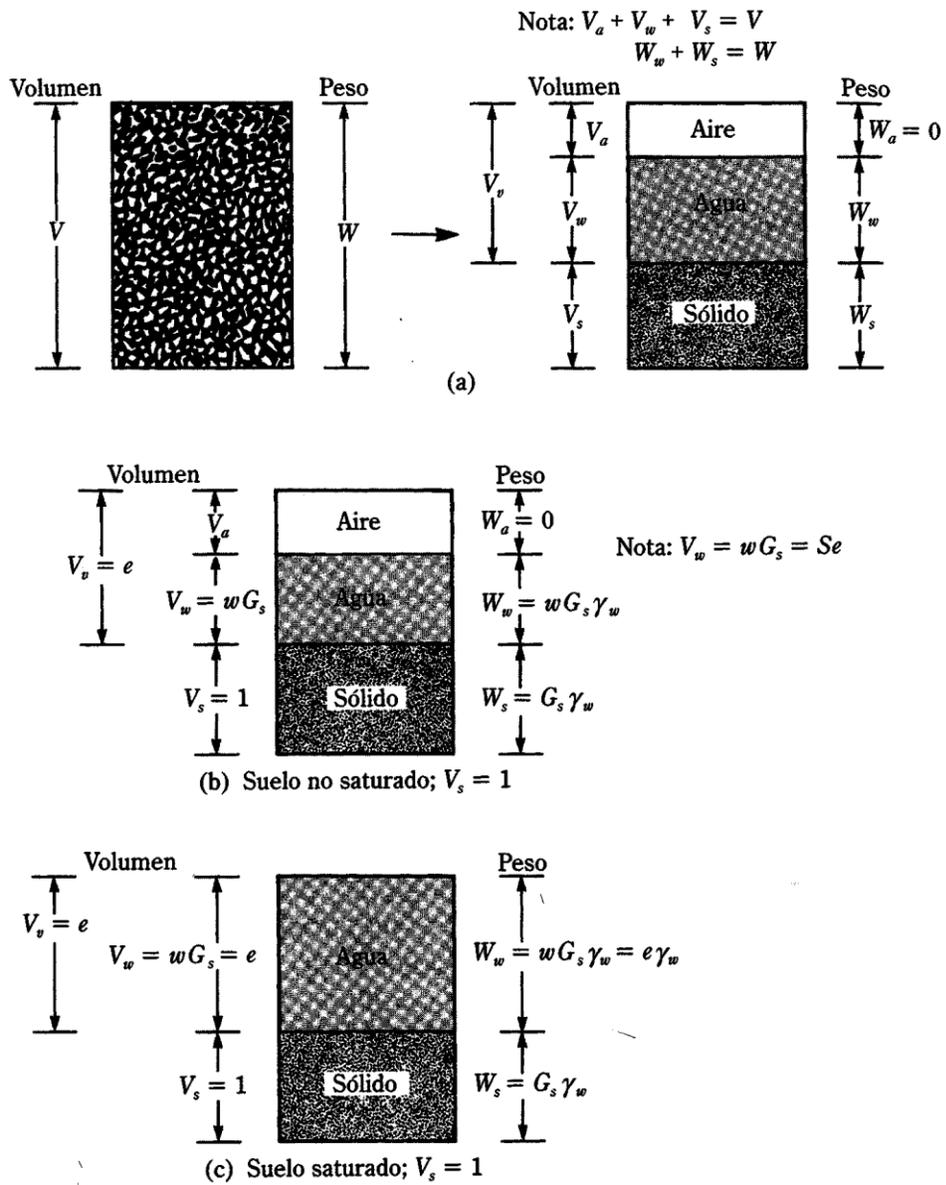
Figura N° 1. Relaciones peso – volumen (Braja M. Das, 2001, P8)

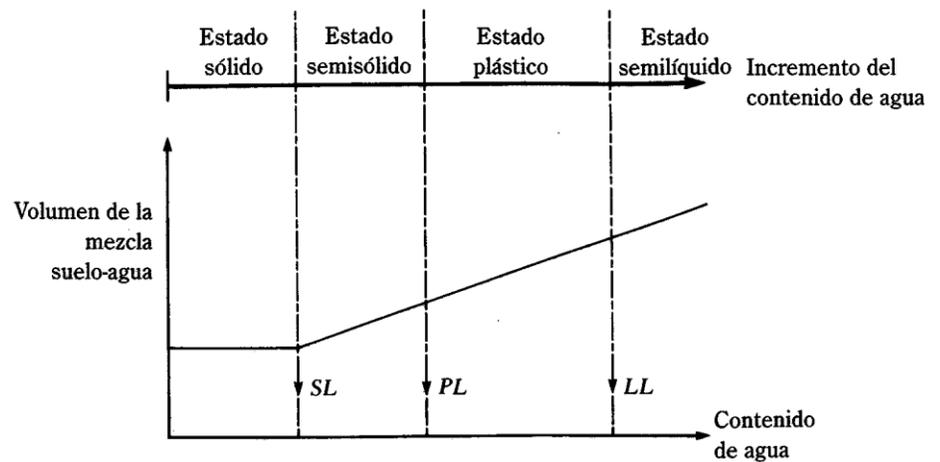
Figura 2. Definición de los límites de Atterberg (Braja M. Das, 2001, P15-16)

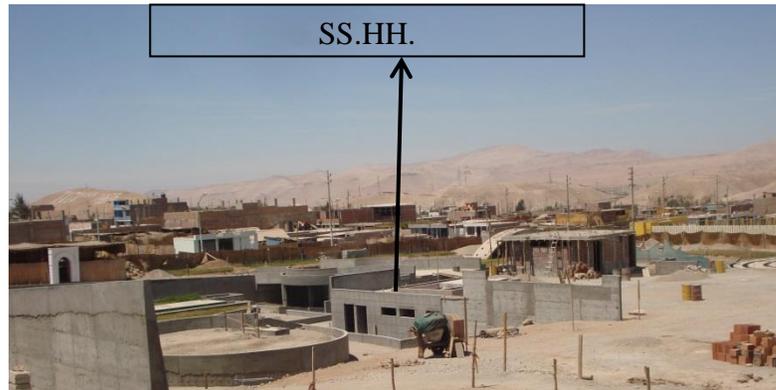
Foto N° 1: Fotografía parque en construcción, ubicación de los servicios higiénicos

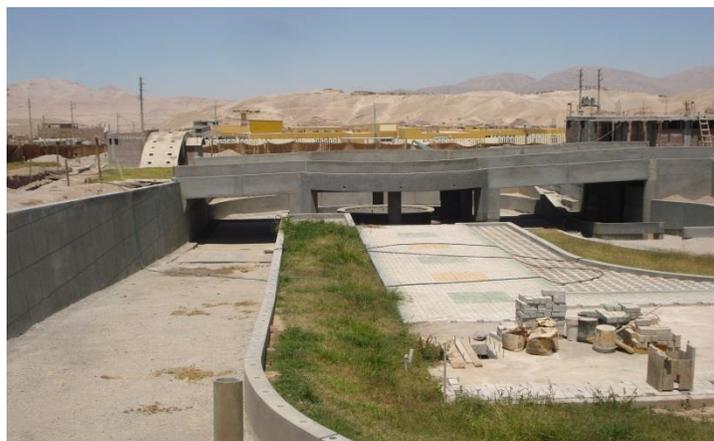
En ese entender, durante la ejecución de los trabajos de excavación de la Zona de Moto Car, el mismo que fue cambiado de lugar (de la esquina de la avenida San Antonio Norte con avenida Mariscal Domingo Nieto; a la esquina de la Avenida San Antonio Norte con avenida José Carlos Mariátegui), además se realizar excavaciones mayores de 5 m (cuando las calicatas del estudio de mecánica de suelos sólo fueron hasta una profundidad de 3 m); se evidenció presencia de aguas subterráneas, situación que alertó a los ejecutores y generó la elaboración de un estudio geotécnico.

Foto N° 2: Fotografía Zona Car

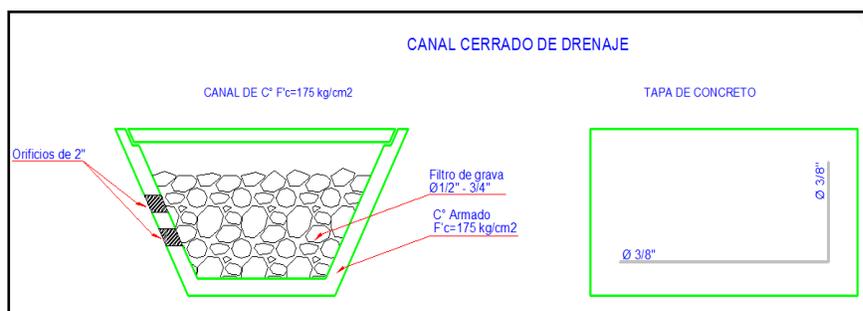
Bajo ese contexto, los ejecutores optaron por la ejecución de un sistema de drenaje no conocido en las práctica de ingeniería (Ver gráfico 1), construyendo un canal de concreto cerrado, con graba en su interior que tenía como finalidad captar las aguas subterráneas y llevarlas a través de una tubería a una cisterna construida debajo de los servicios higiénicos, para conducir dicha agua para riego del área verde.

Grafico 1: Esquema del sistema de drenaje propuesto por el residente de obra, Recuperado de “Cuaderno de obra tomo II”, anotaciones del residente de obra, asiento N° 108, 2008-2010, p43

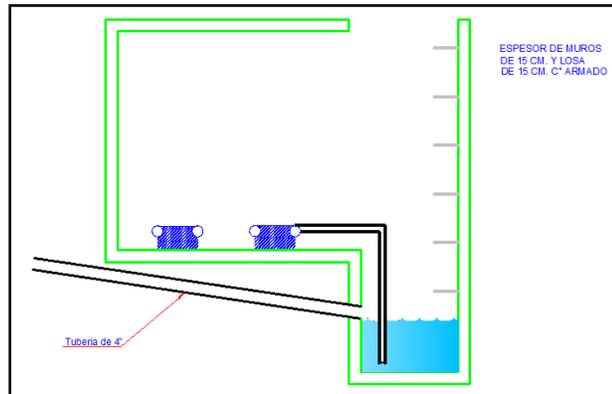
Grafico 2: Esquema del sistema de almacenamiento del drenaje (propuesto por el residente de obra)

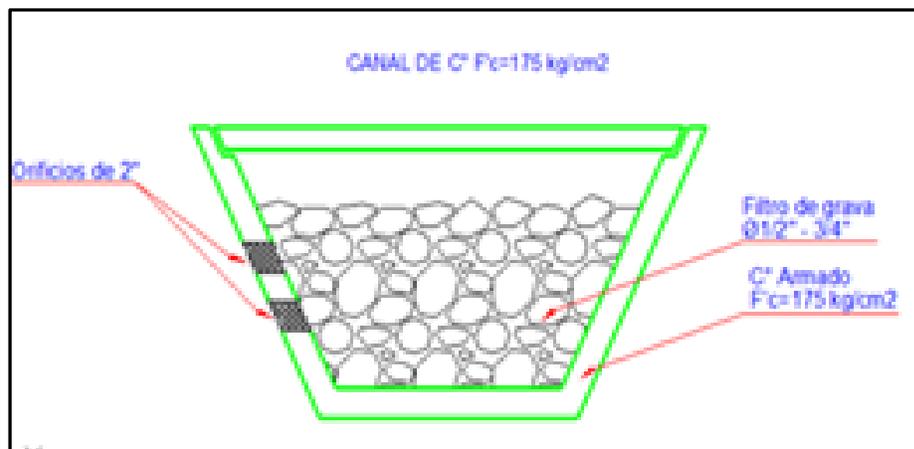
Grafico 3: Canal de drenaje

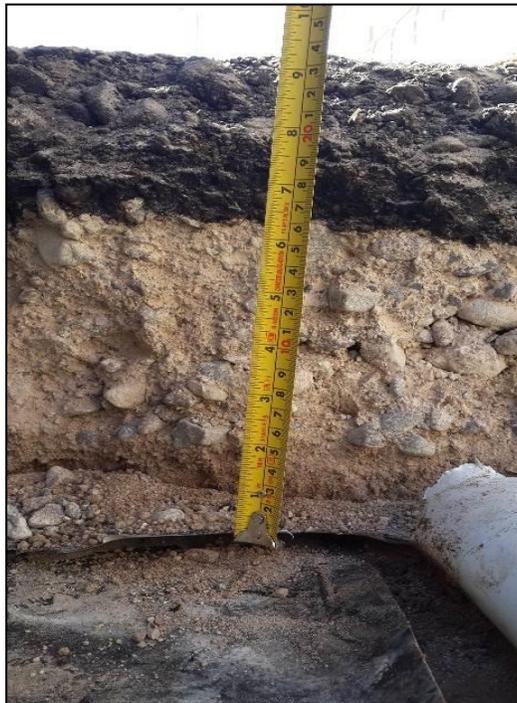
Sin embargo, a pesar de los trabajos **no convencionales** por el ejecutor, ya que no obedecieron a prácticas constructivas conocidas para drenar el agua, se evidenció la existencia de agua por debajo de la geomenbrana, acreditándose que el canal drenante no fue suficiente para captar la cantidad de agua subterránea.

Foto N° 3: Geomenbrana instalada a 20 cm

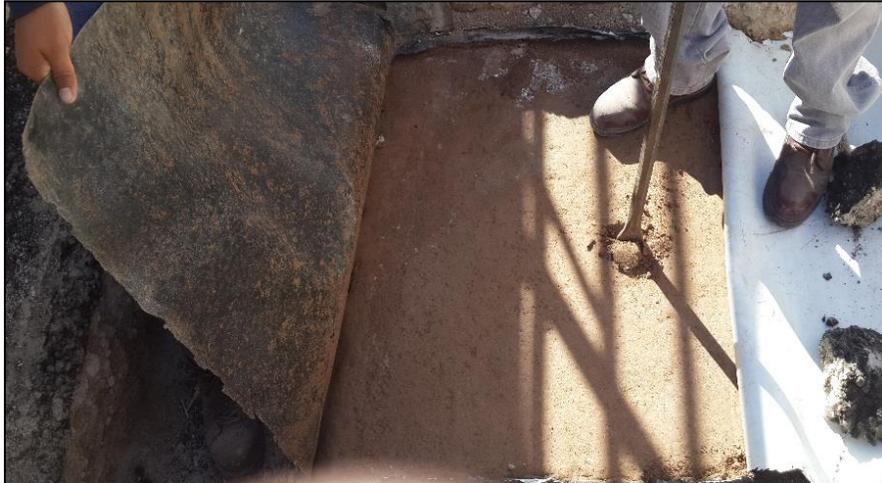
Situación que genero el humedecimiento del terreno de fundación, sobre el cual se construyó el depósito el circuito car y los servicios higiénicos del parque del niño, y como era de esperarse al ser el suelo de fundación arcilloso, se generaron expansiones, por tanto, fisuras, y fallas en la infraestructura construida.

Foto N° 4, Humedad debajo de la geomenbrana.

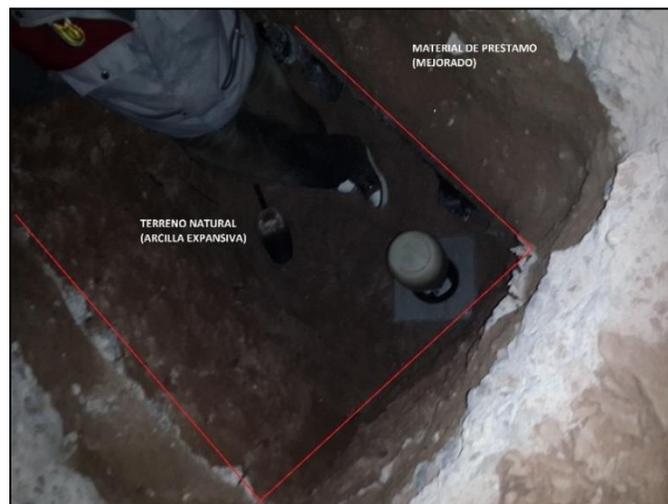
Foto N° 5: Excavación de la calicata, encontrando material de relleno y terreno natural húmedo.

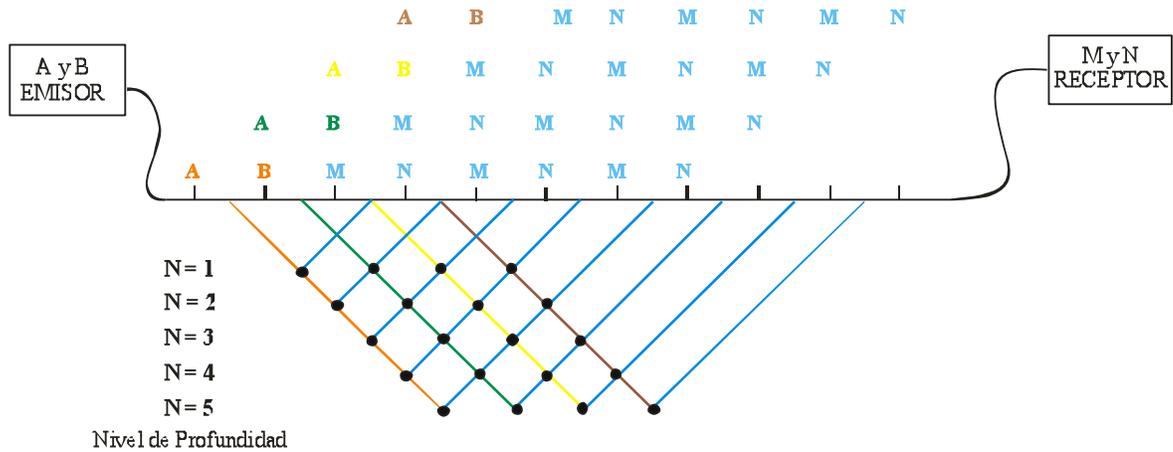
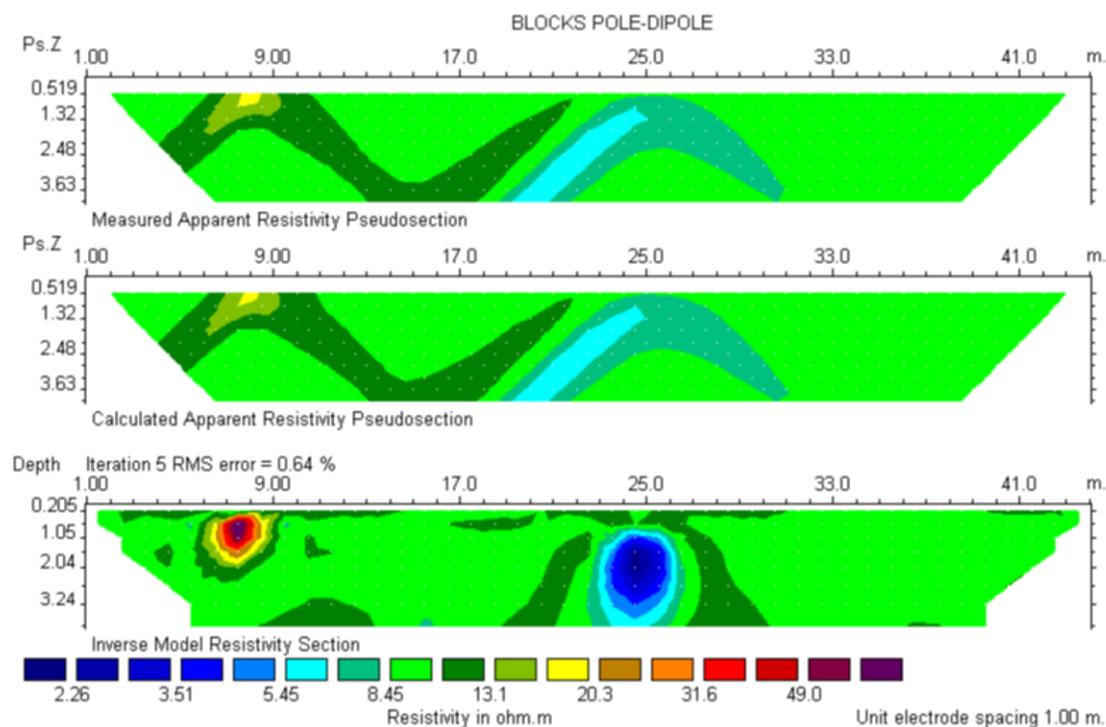
La tomografía eléctrica en 2D, este método permite obtener secciones de variaciones laterales de resistividad verdadera a una profundidad máxima de 30 m. aproximadamente constante, esto depende del área de trabajo. A continuación un ejemplo de cómo se obtiene las secciones y el modo de trabajo.

Figura 3. Modelo de secciones y forma de resultados obtenidos

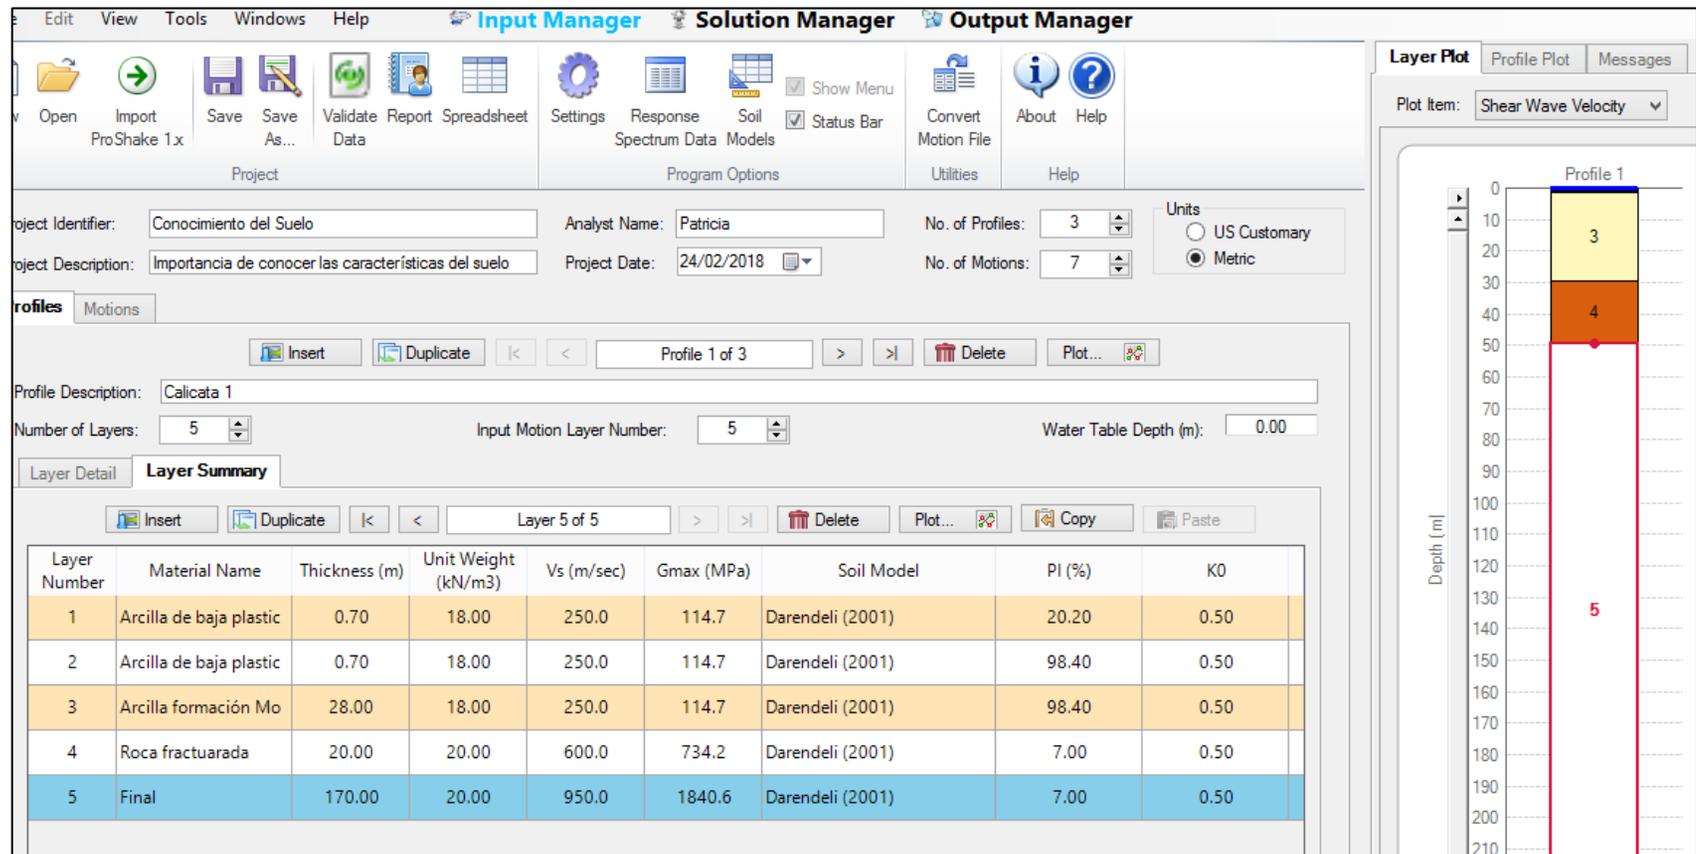
Imagen N° 7: Característica del suelo calicata 1

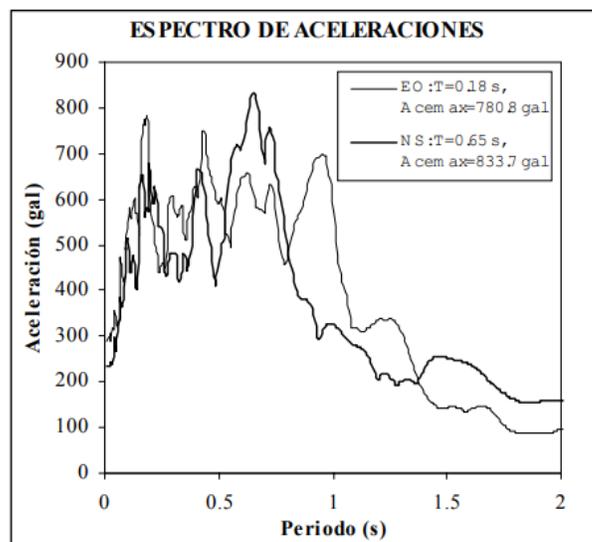
Imagen N°8: Espectro de aceleraciones sismo 2001

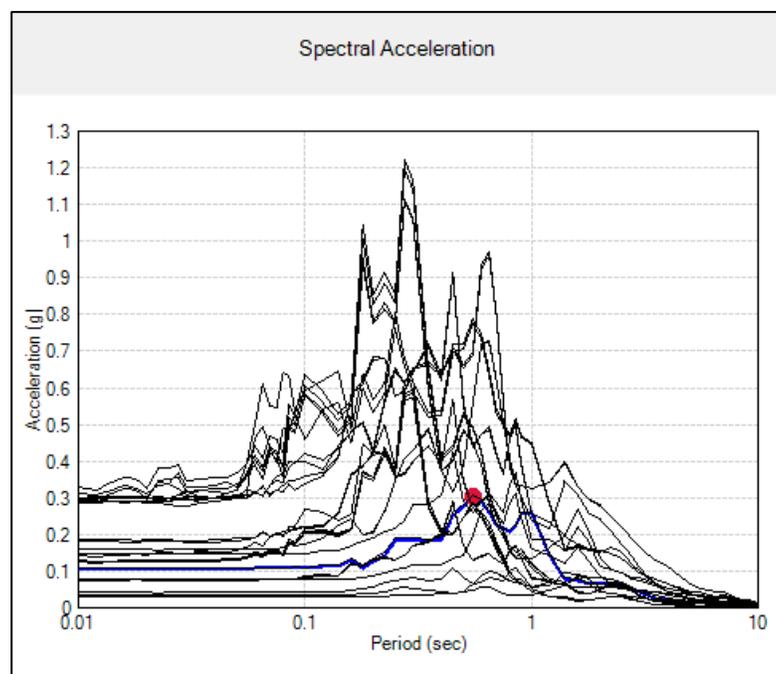
Dicho análisis, teniendo como referencia diferentes espectros de respuesta que presenta el programa se obtuvo una aceleración promedio de 0.3 g para la superficie del suelo en un período de 0.54 seg, dicho valor se asemeja al determinado en el “Zonificación geotécnica sísmica de la ciudad de Moquegua” (Aguilar B.ardales, 2002, Pag. 96), en el cual concluyó que del análisis de peligro sísmico probabilístico mostró que Moquegua está expuesta a un evento sísmico que genere aceleraciones máximas de 0.41 g, y para 100 años de exposición sísmica las aceleraciones máximas esperadas son de 0.51g.

Imagen n° 10: Aceleración espectral

Es de señalar que, los resultados también muestran que las principales amplificaciones se dan en un período de 0.2 sec hasta 0.8 sec; siendo preciso resaltar que dicho resultado que corresponde a un período relativamente largo, durante el sismo del año 2001, generó el derrumbe de múltiples estructuras¹¹, cuyo período de vibración se encontraron en dicho rango.

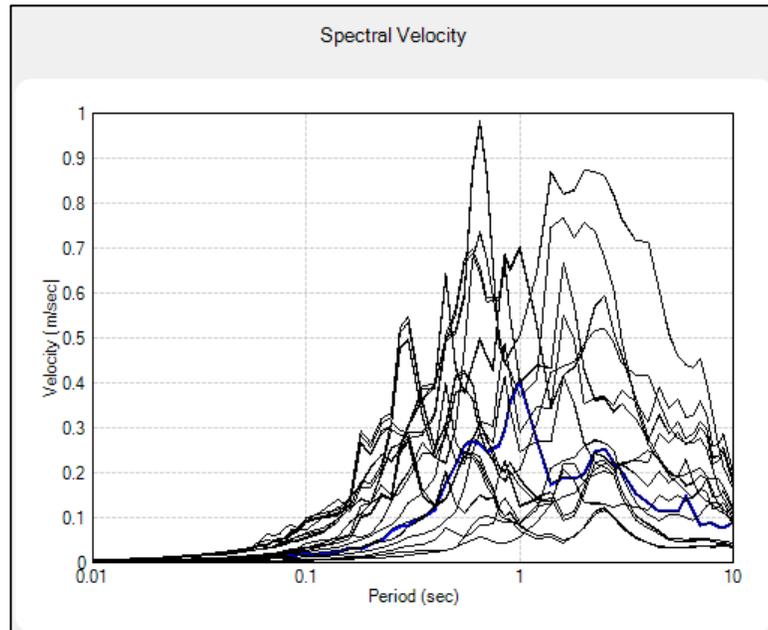
Imagen N° 11: Velocidad espectral, resultante luego del análisis en el programa Proshake

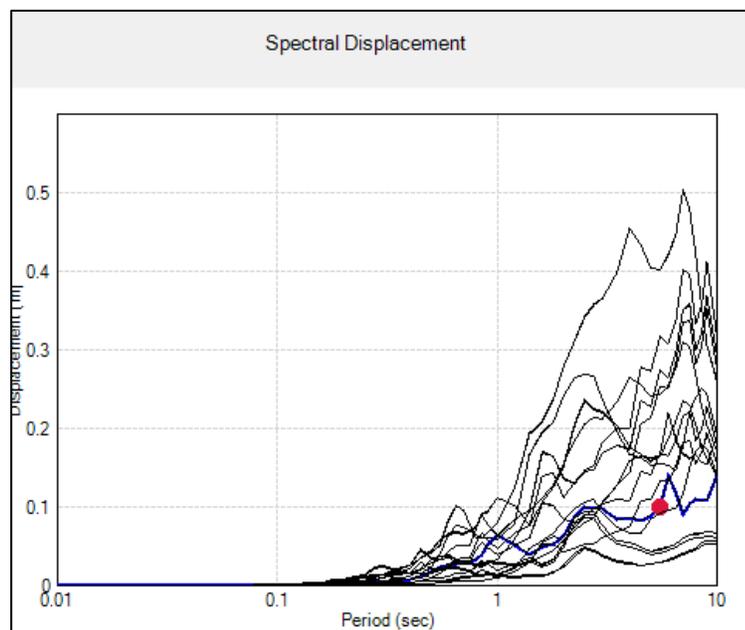
Imagen n° 12: Desplazamiento resultante luego del análisis en el programa proshake

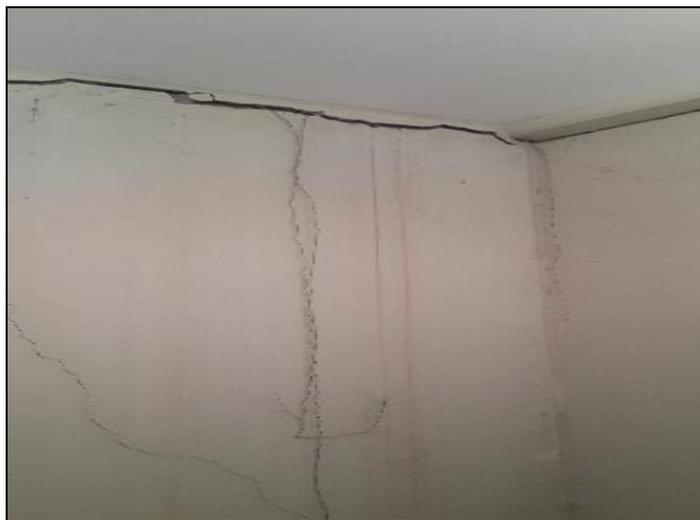
Foto N° 6: Fisuras en muros de servicios higiénicos

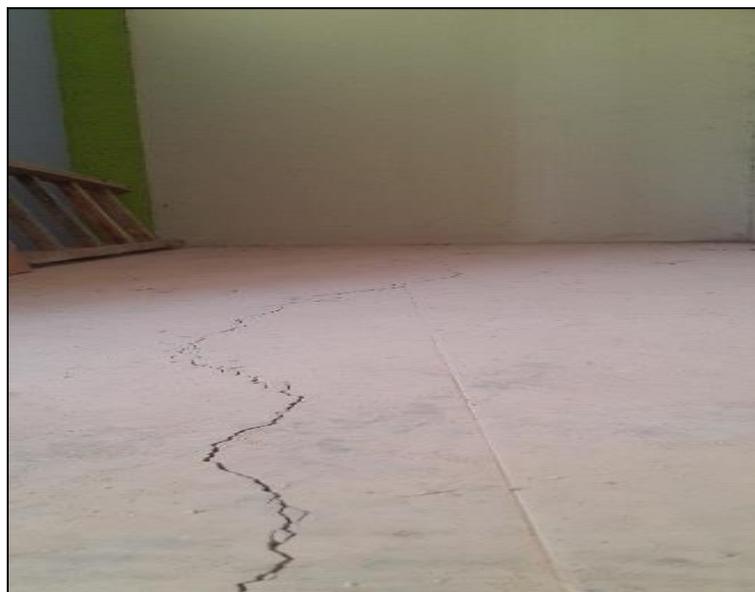
Foto N° 7, Fisuras en pisos de servicios higiénicos

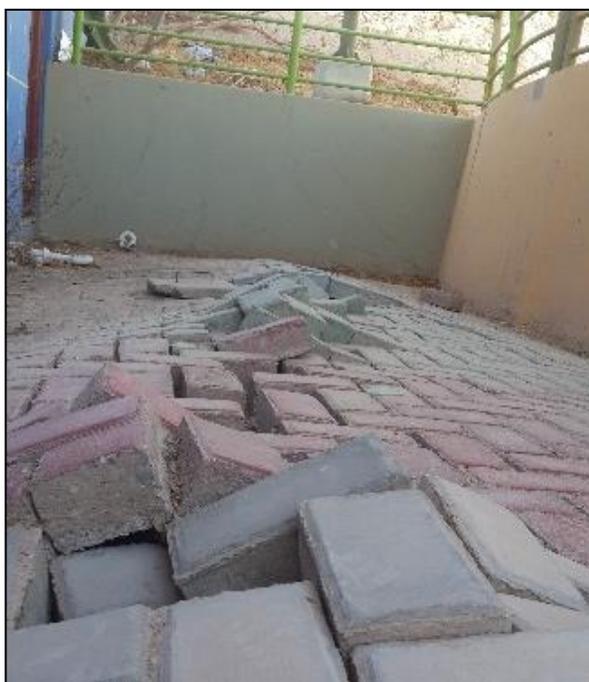
Foto N° 8: Falla en el piso de acceso a servicios higiénicos N° 3.

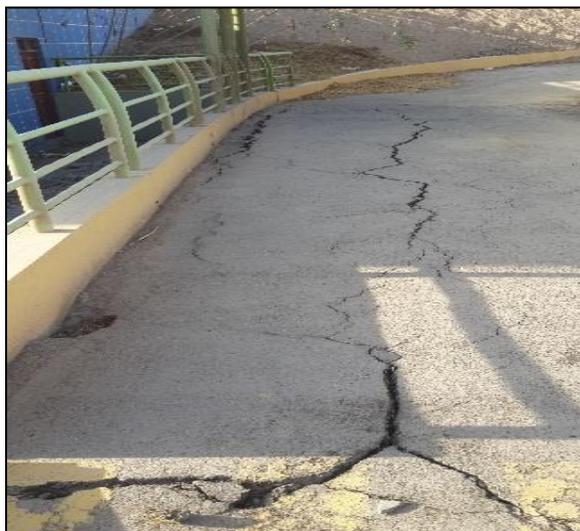
Foto N° 9: Fisuras y grietas en la vía (carpeta asfáltica) del circuito car, así como la deformación existente.

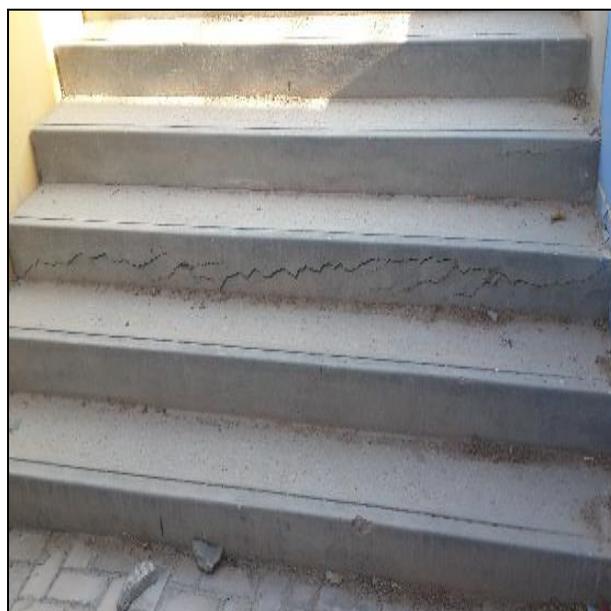
Foto N° 10: Grietas en gradas de acceso a Servicios higiénicos N° 3

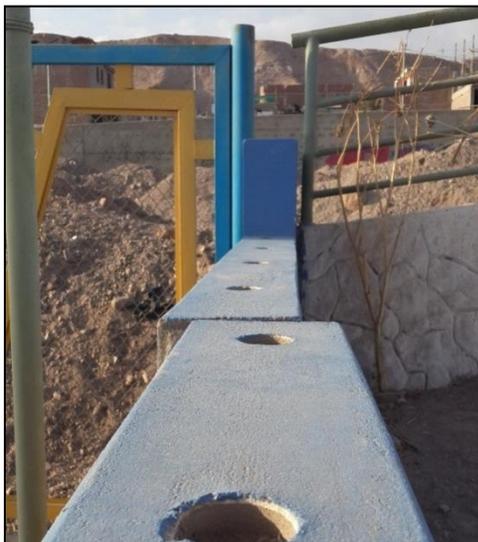
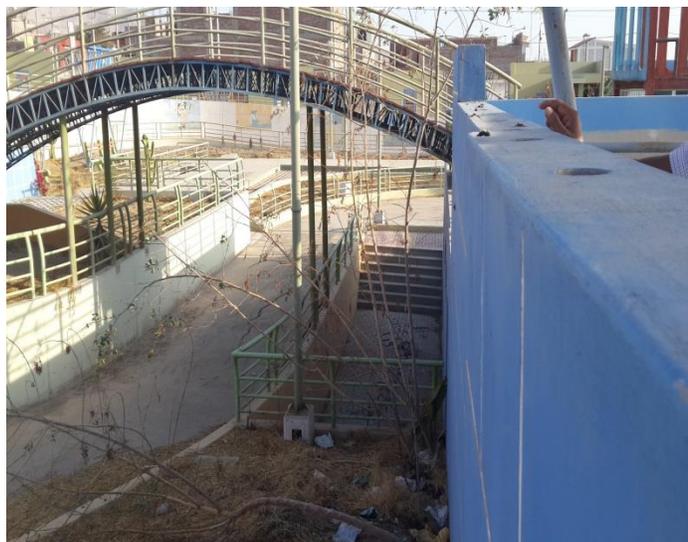
Fotos N° 11 y 12, Se observa el desplazamiento del muro (Lateral izquierdo de los SS.HH. N° 3).

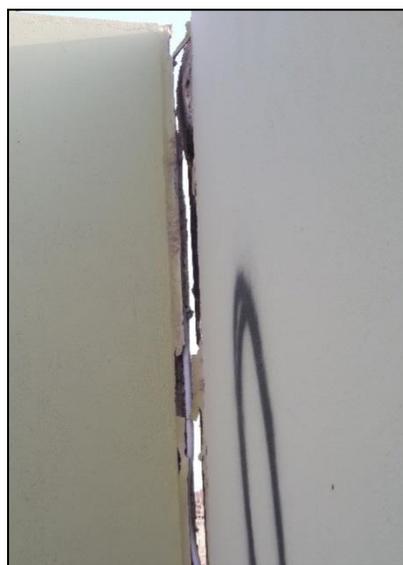
Foto N° 13, Desplazamiento del cerco perimétrico (Intersección de la Av. San Antonio Norte y Mariscal Domingo Nieto Márquez).

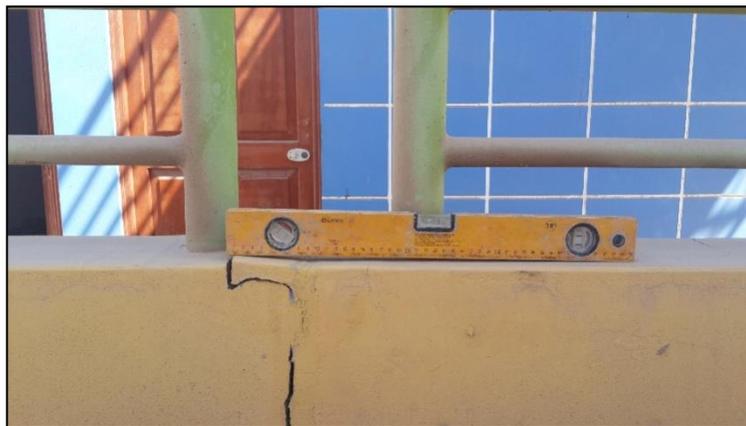
Foto N° 14, Desplazamiento del muro de contención – zona de car.

- Los Muros de contención (ubicados al margen derecho de los SS.HH. n° 3) han sufrido desplazamiento.

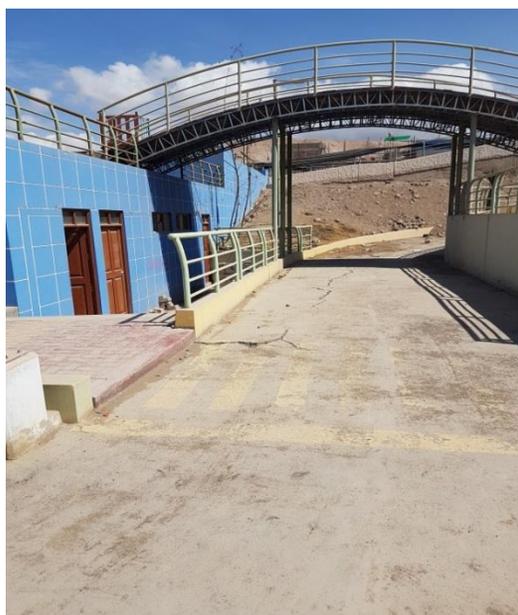
Foto N° 16, Circuito de car con presencia de fisuras en desuso – Frente de Servicios higiénicos
