UNIVERSIDAD PRIVADA DE TACNA
FACULTAD DE INGENIERÍA
ESCUELA PROFESIONAL DE INGENIERÍA CIVIL

**“PROPUESTA DE REFORZAMIENTO ESTRUCTURAL DE UN
MURO DE ALBAÑILERÍA CONSTRUIDO CON UNIDAD DE
ARCILLA BLOCKER II – ESPÉCIMEN “MBATR-6””**

TACNA – PERÚ
2018

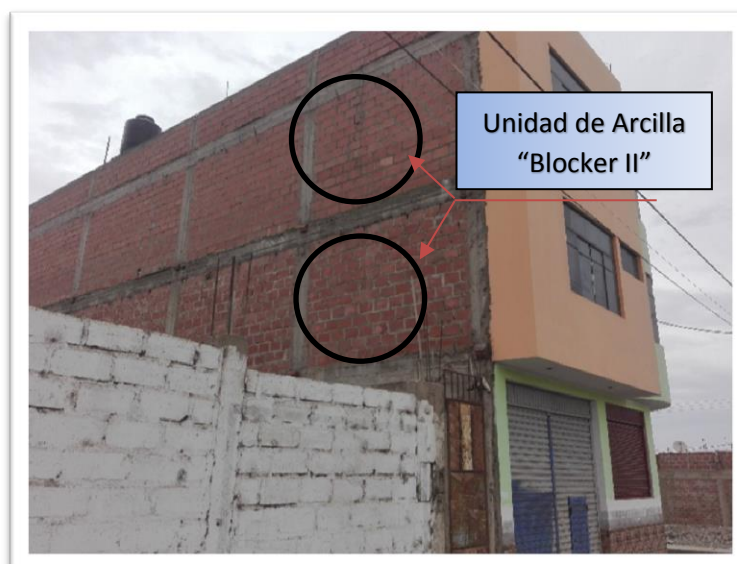
Fig. 1-1 Vivienda con Unidad de Arcilla “Blocker II” en Tacna.

La gran mayoría de edificaciones en la ciudad de Tacna están construidas con la unidad de arcilla “Blocker II”.

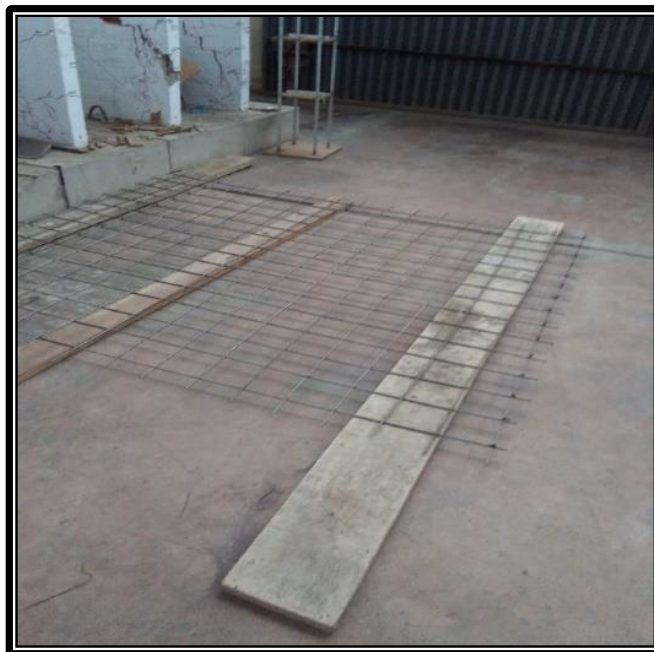
Fig. 3-3. Distribución de los Bastones de Acero.

- Para la elaboración de la malla de acero corrugado de 6mm, se usaron 15 bastones horizontales y 17 bastones verticales, como se muestra en la fotografía. Ver Fig. 3-3.

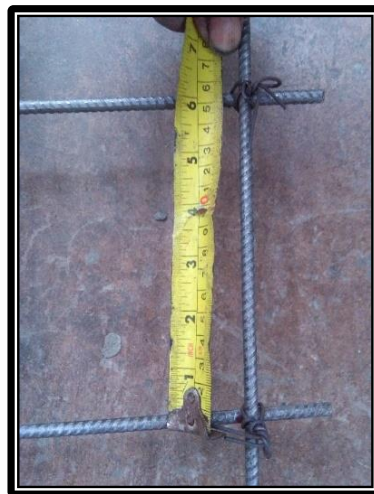
- La separación de los bastones para la elaboración de la malla, es de 15cm en ambos sentidos. Ver Fig. 3-4 y Fig. 3-5.

Fig. 3-5 Separación Vertical de 15.00cm.

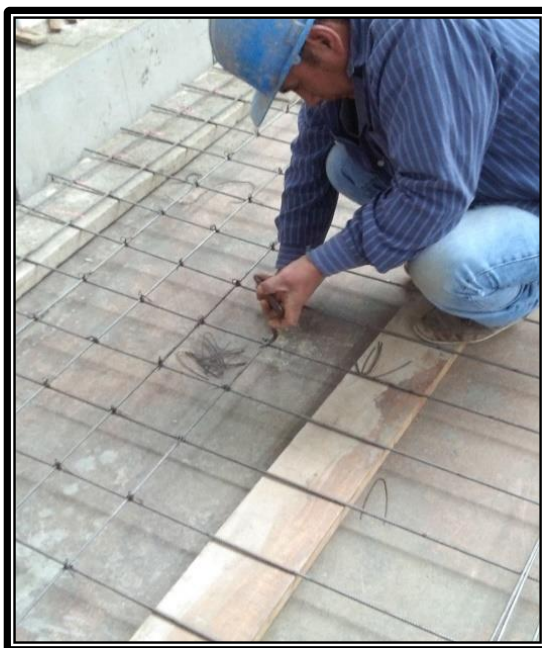
- Para el amarre o atortolado en las intersecciones de los aceros (bastones horizontales y verticales). se usaron alambre negro N°16, como se observa en la Fig. 3.6.

Fig. 3-6. Atortolado de la Malla de Acero con Alambre negro N°16.

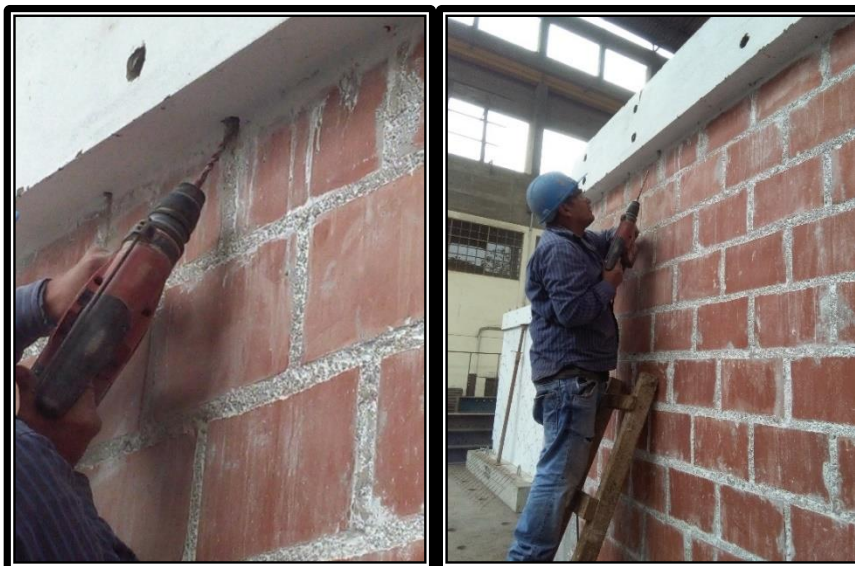
- b) Instalación de la malla de acero de 6mm.
- Previa instalación de la malla de acero, se realizó los trabajos de perforación en la cimentación y viga del muro, teniendo en cuenta las medidas de separación indicada anteriormente. Ver Fig. 3-7.

Fig. 3-7. Perforaciones en la Viga para los Bastones Guía.

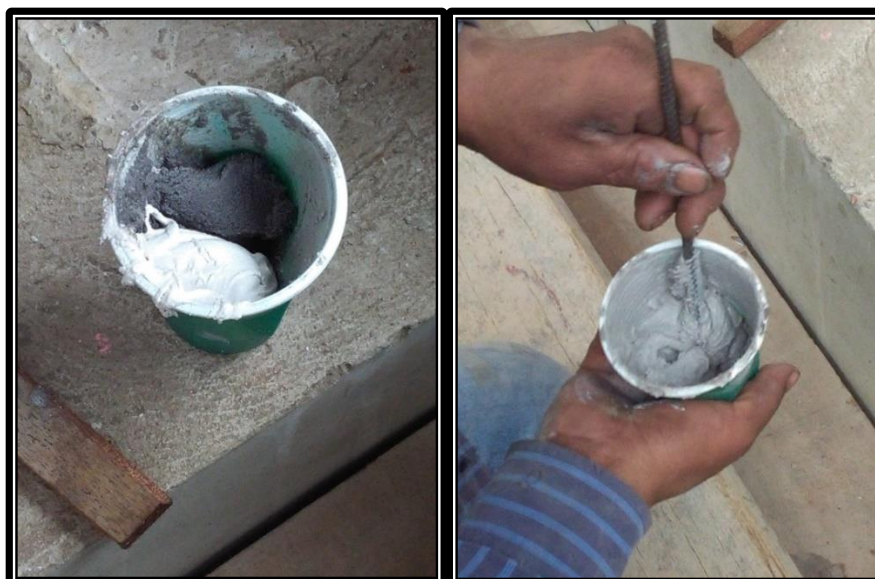
- Se preparó la mezcla Adhesivo epóxico para anclajes (SIKADUR®-31), con materiales y aditivos sellantes para una mejor adhesión de los bastones de guía, evitar incorporación de aire mientras se mezcla, revolver por aproximadamente 1 minuto. Ver Fig. 3-8.

Fig. 3-8. Preparación de la Mezcla Adhesivo Epóxico.

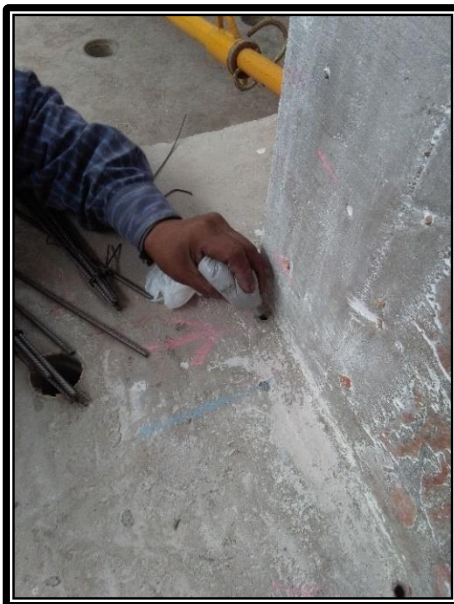
- Las perforaciones deben estar limpias, libre de polvo, partes sueltas o mal adheridas. rellenar con la mezcla epóxica en todas las perforaciones donde se ubicara los bastones guías. Ver Fig. 3-9.

Fig. 3-9. Colocar la Mezclar en las Perforaciones.

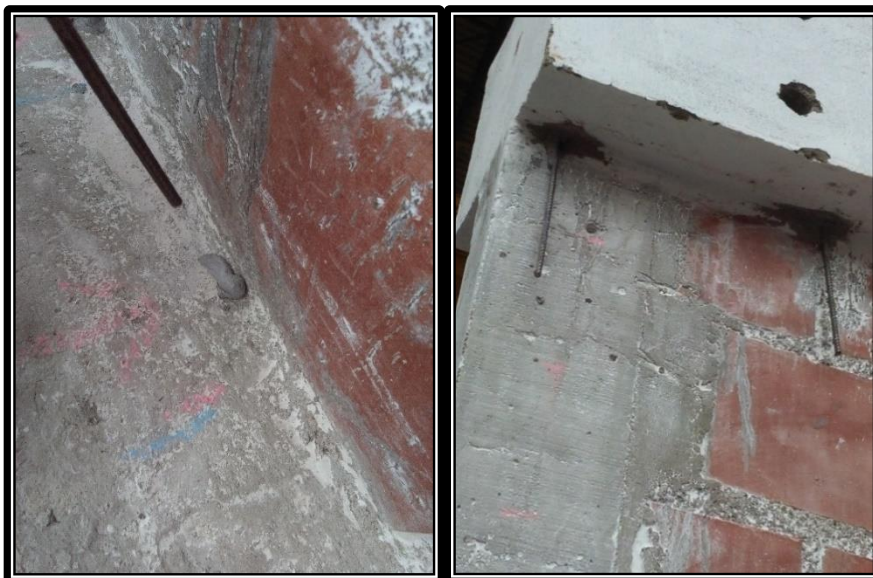
- Instalación de los bastones guía en la viga y cimentación del muro. Estos bastones son colocados en cada uno de las perforaciones, suavemente para asegurar un relleno correcto. Ver Fig. 3-10.

Fig. 3-10 Colocación de Bastones Guías.

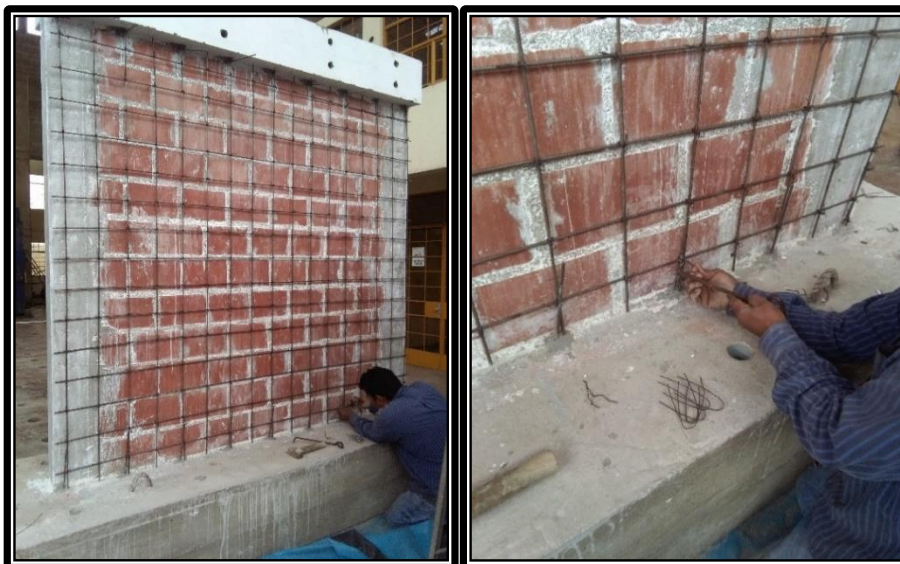
- Se ubicó la malla de acero de 6mm en el muro, para realizar los trabajos de fijación y ajuste de la malla de acero con los bastones guía.
- Se empalma y atortola con alambre negro N°16 la malla de acero con los bastones guía, como se muestra en la Fig. 3-11.

Fig. 3-11. Atortolado de la Malla de Acero con Bastones Guías.

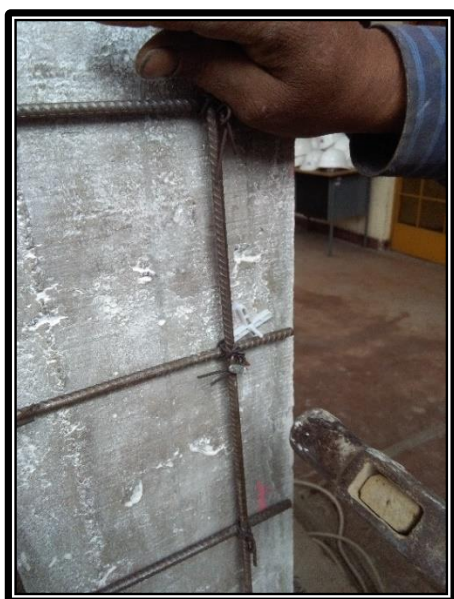
- Para que la malla de acero tenga una mejor estabilidad y unión con el muro, se colocaron ganchos de sujeción en ciertos puntos del muro. Ver Fig. 3-12 y Fig. 3-13.

Fig. 3-12. Colocación de ganchos de Sujeción.

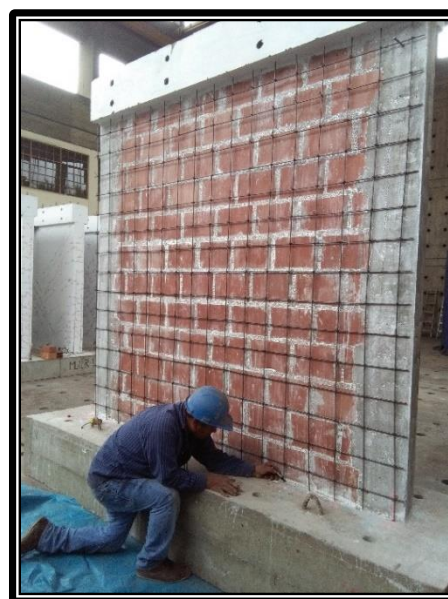
Fig. 3-13. Malla de Acero de 6mm Instalada en el Muro.

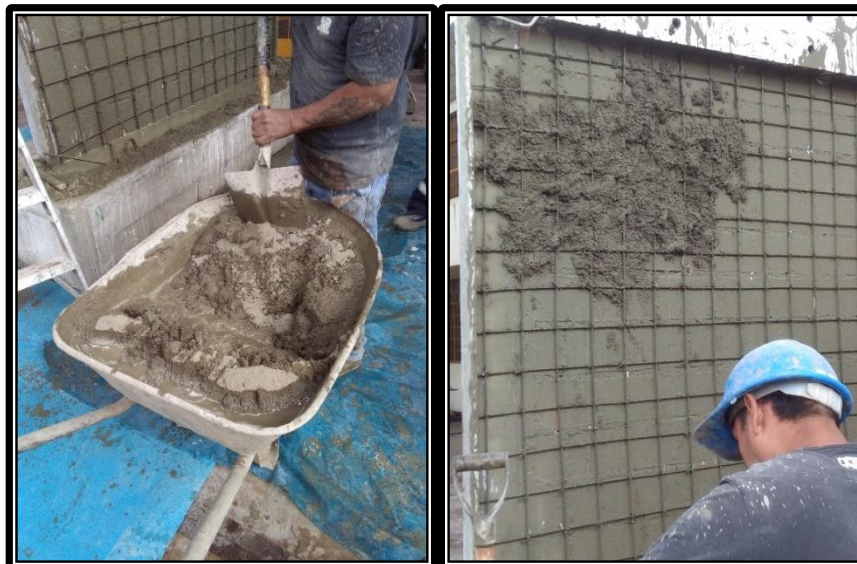
- La preparación de la mezcla para el tarrajeo del muro reforzado tiene una relación, cemento – arena fina, 1:4. Ver Fig. 3-14.

Fig. 3-14. Colocación del Mortero para el Revestimiento del Muro.

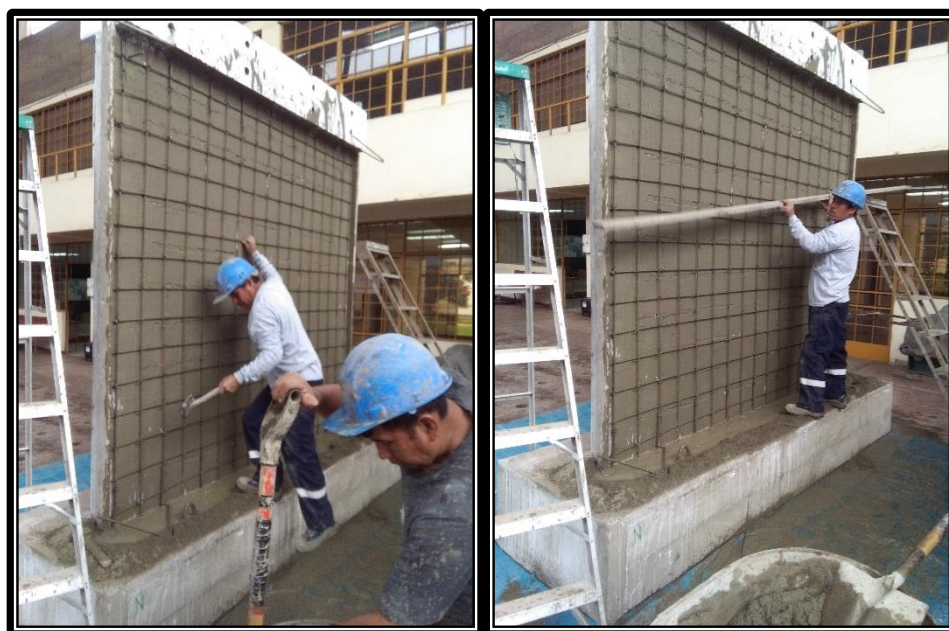
- Luego de haber instalado la malla de acero en el muro, se realizó los trabajos de revestimiento y tarrajeo, con un espesor de 3cm de mortero. Ver Fig. 3-15.

Fig. 3-15. Trabajo de Revestimiento y Tarrajeo

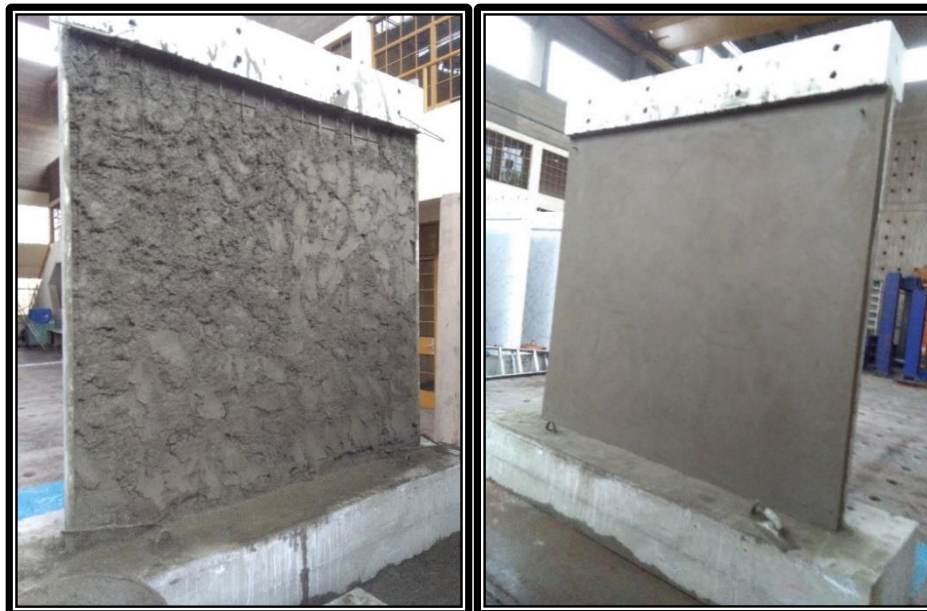
- Acabado final del muro reforzado y el tiempo de curado fue de 28 días.
Ver Foto. 3-16.

Fig. 3-16. Muro Reforzado Culminado.

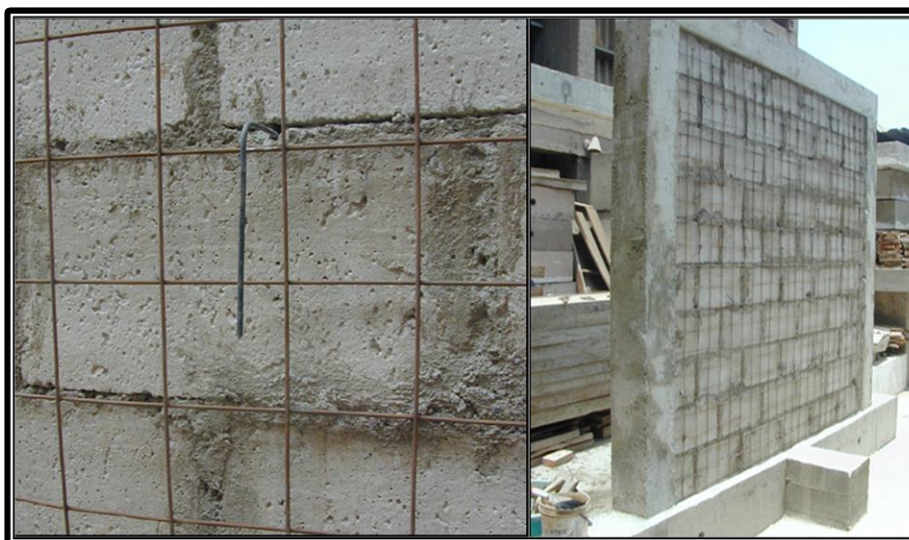
Para encamisar los muros, se cortaron 2 paneles de malla de 2.30mx2.18m (dimensión del muro), y para la instalación de las mallas, se perforó el muro con ayuda de un taladro eléctrico. Los huecos se ubicaron en las juntas de la albañilería. Las mallas se conectaron entre sí con ayuda de ganchos fabricados con alambre #8 que atravesaron al muro por las perforaciones. Las columnas fueron perforadas cada 10cm, teniendo cuidado que estas perforaciones coincidan con la ubicación de las barras horizontales de la malla. Ver Fig 5-4. (Ing. Alferez Martinez & Ing. Quinto Gastiaburú, 2005)

Fig. 5-4. Panel de Malla Instalada

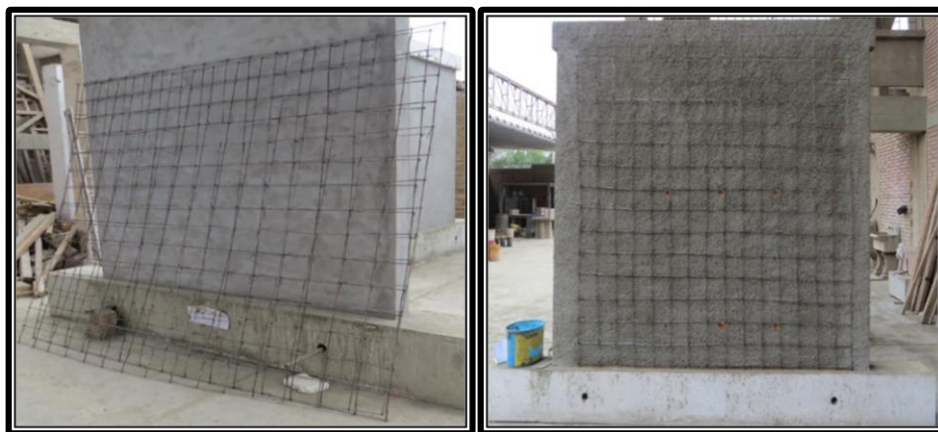
El procedimiento de reforzamiento con malla presenta varillas de 4.7mm de diámetro espaciadas cada 0.15m (vertical y horizontalmente), además del resane de las columnas y vigas de confinamiento. Ver Fig. 5-5. (SENCICO, 2016)

Fig. 5-5. Mallas de Refuerzo (izq.) y Malla de Refuerzo Colocada en el Muro
Fuente: (SENCICO, 2016)

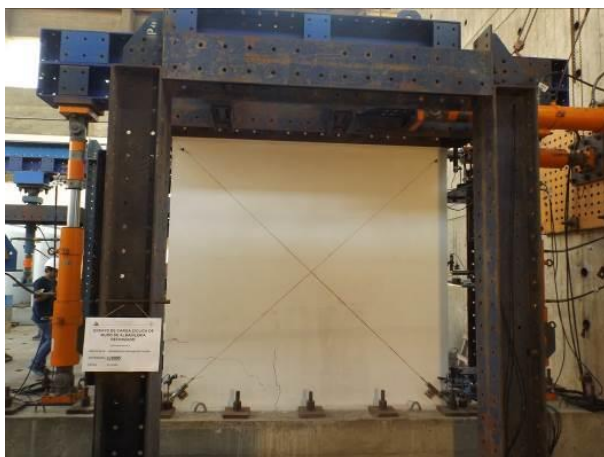
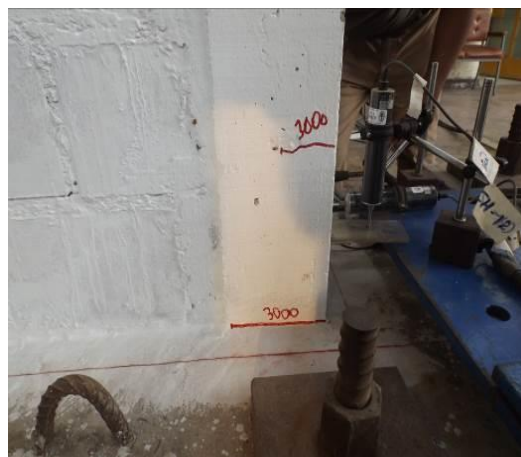
DISTORSIÓN 1/3000

Primeras grietas horizontales en la parte inferior de la columna para una distorsión 1/3000.

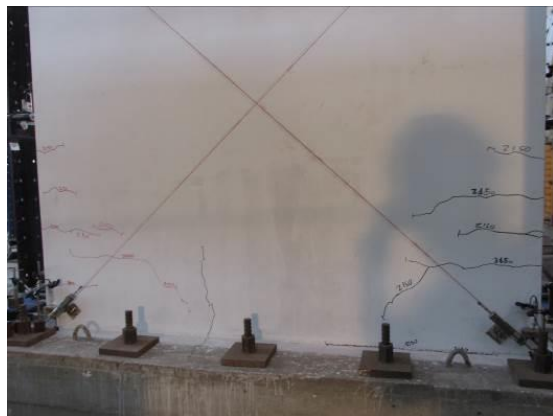
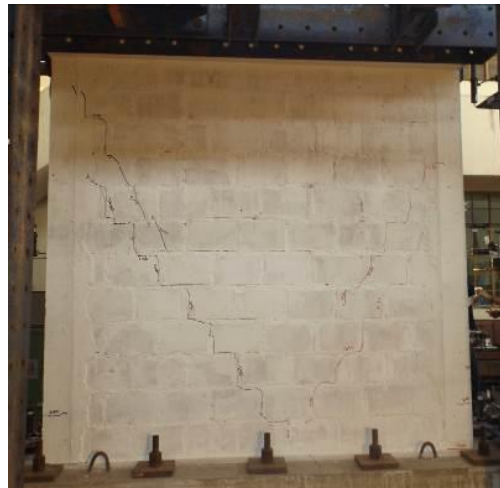
DISTORSIÓN 1/2150

Primeras grietas diagonales en la parte extrema del muro para una distorsión 1/2150.

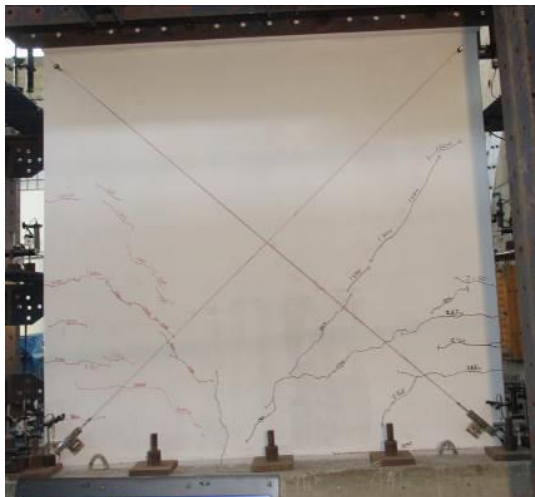
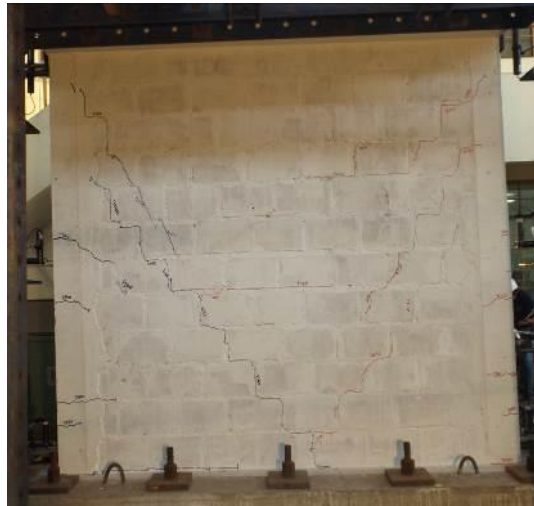
DISTORSIÓN 1/1500

Primeras grietas diagonales en la cara norte para una distorsión 1/1500.

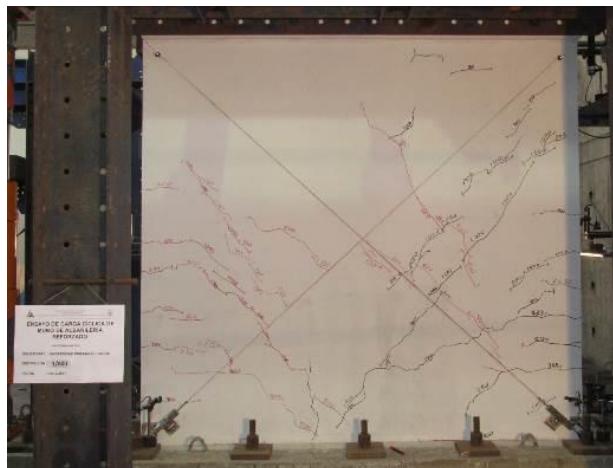
DISTORSIÓN 1/800

Continuación de grietas diagonales en la parte inferior del muro para una distorsión 1/800.

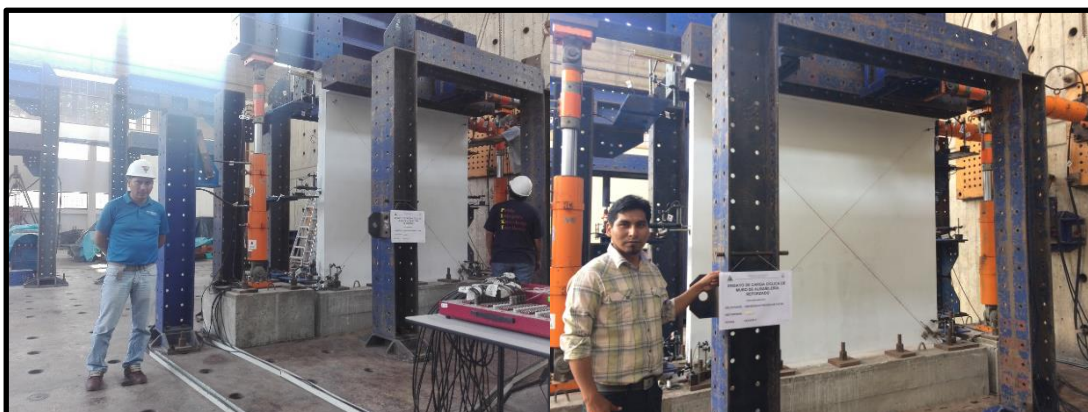
Foto. 6-2. Espécimen MBATR-6 Preparado para Empezar con el Ensayo.

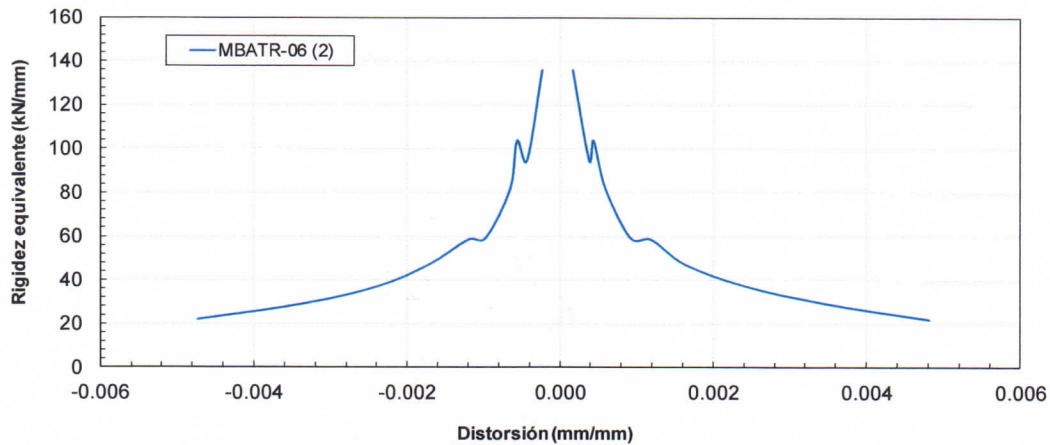
La Figura 10 y Figura 11 muestran la relación de la rigidez equivalente y distorsión máxima alcanzada en cada ciclo histerético para la primera (1) y segunda (2) aplicación de la distorsión objetivo señaladas en el protocolo de desplazamiento.

Figura 11. Comparación de degradación de la rigidez equivalente de los especímenes ensayados para la segunda aplicación de la distorsión objetivo

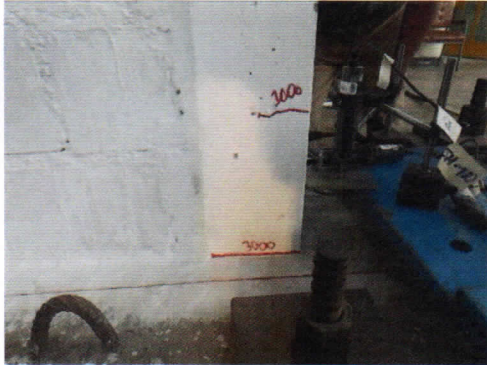
Foto 1. Primeras grietas horizontales en la parte inferior de la columna para una distorsión 1/3000 Vista cara Sur.

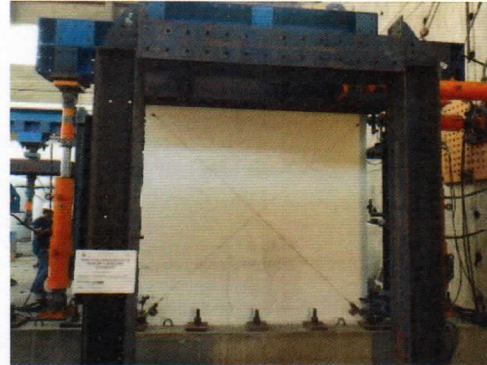
Foto 2. Primeras grietas horizontales en la parte inferior de la columna para una distorsión 1/3000 Vista cara Norte.

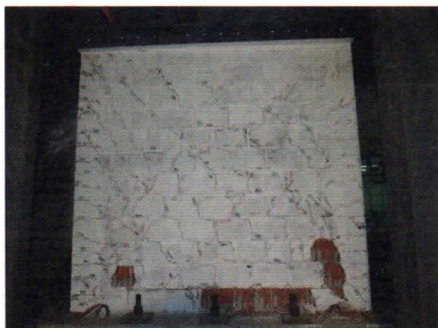
Foto 17. Desprendimiento de ladrillo en la parte inferior del muro para la distorsión 1/150 Vista cara Sur.
