**TÍTULO DE LA TESIS:
“PROYECTO DE RESTAURACIÓN Y PUESTA EN VALOR DE LA CASA
DEUSTUA, TACNA - 2017”**

VOLUMEN I

TESIS PARA OPTAR EL TITULO PROFESIONAL DE ARQUITECTO

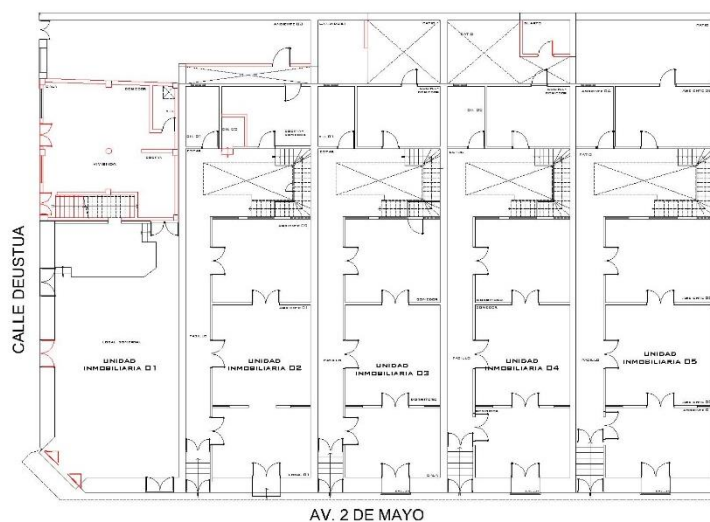
Figura 23. Primer nivel Casa Deustua

Se muestran esquemas de los planos de estado actual del primer y segundo nivel diferenciando las alteraciones (rojo) del conjunto inmobiliario.

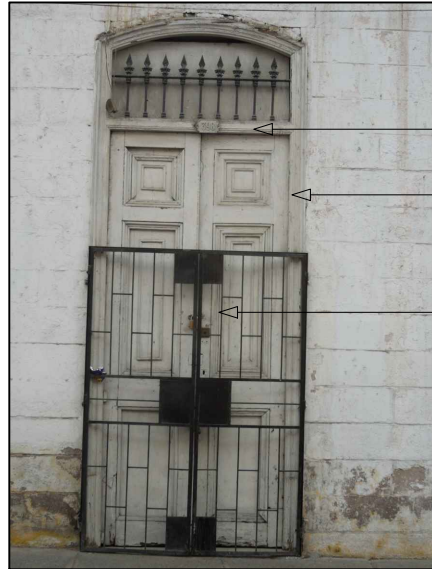
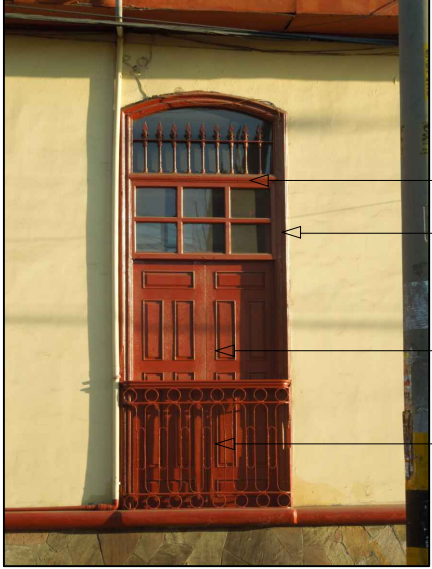
<u>PARTES:</u> Dintel de madera pino Chambrana (marco) de madera pino y moldura Tablero de madera pino con moldura Barandas de hierro forjado
EST. CONSERV. %	Regular 60 %			EST. CONSERV. %	Regular 70 %		
DESCRIPCIÓN	-En la chambrana se halla moldura cimacio. -Tienen mayor elaboración en sus partes.			DESCRIPCIÓN	-En la chambrana se halla moldura cimacio.		
LESIONES VISIBLES COMUNES	Presenta lesiones físicas, mecánicas y químicas. -Muestra fracturas en molduras. -Aparición de organismos como los xilofagos que dañan la madera. - Base de la puerta afectada (parte inferior de la chambrana y tablero dañados).		VER PLANO DE DETALLES ESTADO ACTUAL DE PUERTAS	LESIONES VISIBLES COMUNES	Presenta lesiones físicas y mecánicas. -Muestra fracturas en molduras. -Aparición de organismos como los xilofagos que dañan la madera. -Diferentes cuarterones en tablero, habiendo cambiado al original.		VER PLANO DE DETALLES ESTADO ACTUAL DE PUERTAS

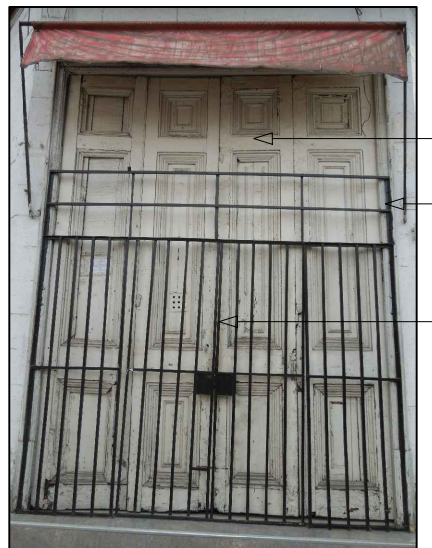
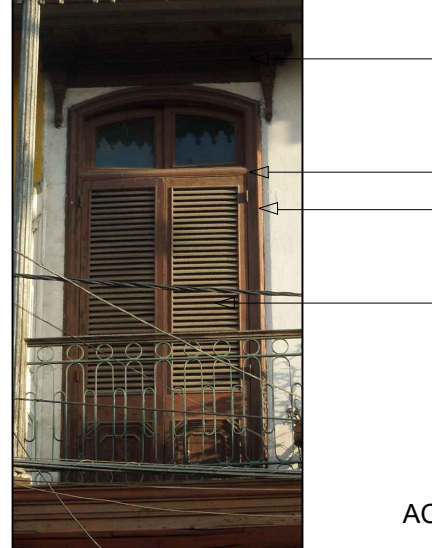
<u>PARTES:</u> Elemento decorativo Dintel de madera pino Chambrana (marco) de madera pino y moldura Hoja batiente tipo celosia (interior)
EST. CONSERV. %	Regular 30 %			EST. CONSERV. %	Regular 70 %		
DESCRIPCIÓN	-En la chambrana se halla moldura cimacio.			DESCRIPCIÓN	-Tiene 4 hojas, 2 que abren hacia el exterior tipo celosia y 2 que abren hacia el interior de madera y vidrio.

LESIONES VISIBLES COMUNES	Presenta lesiones físicas, mecánicas y químicas. -Tablero de madera nueva. -Base de la puerta (parte inferior de la chambrana deteriorada).		VER PLANO DE DETALLES ESTADO ACTUAL DE PUERTAS	LESIONES VISIBLES COMUNES	Presenta lesiones físicas, mecánicas y químicas. -Muestra fracturas en molduras. -Aparición de organismos como los xilofagos.		VER PLANO DE DETALLES ESTADO ACTUAL DE PUERTAS

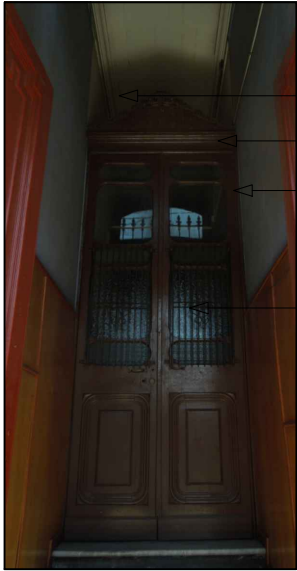
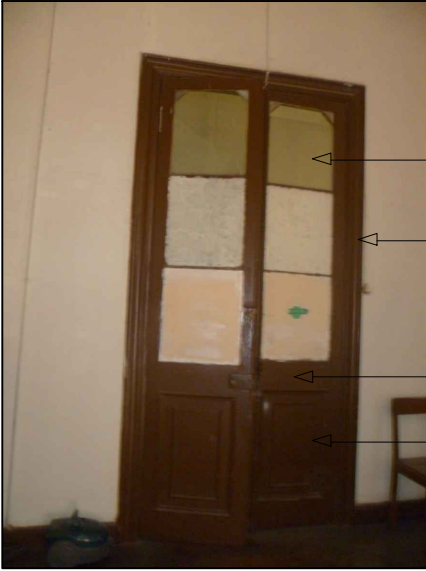
<u>PARTES:</u> VER PLANO DE DETALLES ESTADO ACTUAL DE PUERTAS Vidrio Chambrana (marco) de madera pino y moldura Tablero de madera pino con moldura Moldura en hoja batiente
EST. CONSERV. %	Regular 80 %			EST. CONSERV. %	Regular 65 %		
DESCRIPCIÓN	-Puerta de preambulo con detalles ornamentales y molduras.			DESCRIPCIÓN	-Tiene mayor elaboración de cuartones en tablero de una cara.

LESIONES VISIBLES COMUNES	Presenta lesiones físicas y mecánicas . -Muestra fracturas en molduras.			LESIONES VISIBLES COMUNES	Presenta lesiones físicas, mecánicas y químicas. -Muestra fracturas en molduras. -Aparición de organismos como los xilofagos que dañan la madera. -Pintado en vidrio.		
UBICACIÓN DEL VANO: INTERIOR				UBICACIÓN DEL VANO: INTERIOR			
TIPO DE VANO.	P-6	ESTADO ACTUAL DE CONSERVACIÓN:	REGULAR	TIPO DE VANO.	P-7	ESTADO ACTUAL DE CONSERVACIÓN:	REGULAR
CANT.	8 p.			CANT.	8 p.		
UBICACIÓN	Puerta interior de 1er nivel (ver planos de estado actual).	<u>FOTOGRAFÍA REFERENCIAL:</u>

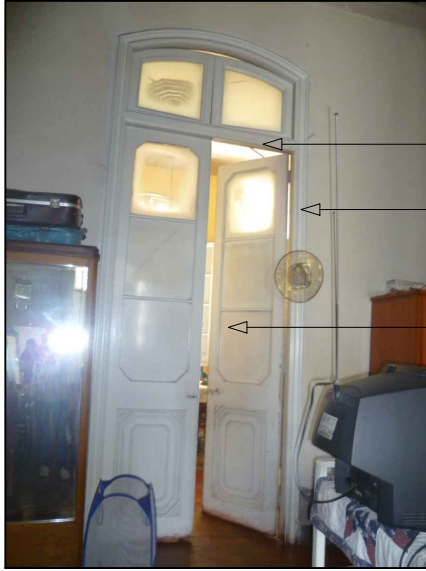
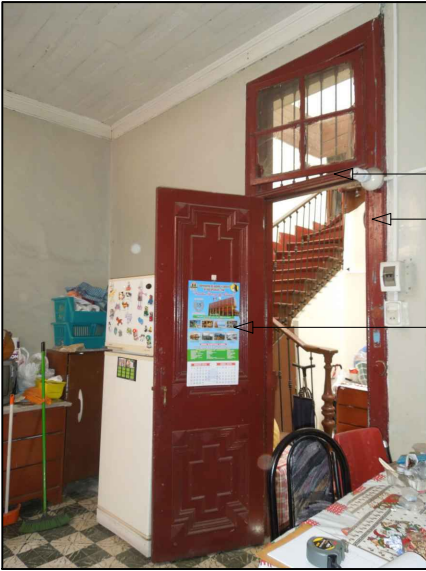
EST. CONSERV. %	Regular 65 %			EST. CONSERV. %	Regular 65 %		
DESCRIPCIÓN	-Tiene mayor elaboración de cuartones de tablero de una cara .			DESCRIPCIÓN	-Tiene mayor elaboración de cuartones de tablero de una cara.		
LESIONES VISIBLES COMUNES	Presenta lesiones físicas, mecánicas y químicas. -Muestra fracturas en molduras. -Pintado en vidrio.			LESIONES VISIBLES COMUNES	Presenta lesiones físicas, mecánicas y químicas. -Muestra fracturas en molduras. -Aparición de organismos como los xilofagos que dañan la madera. -Elementos en tablero.

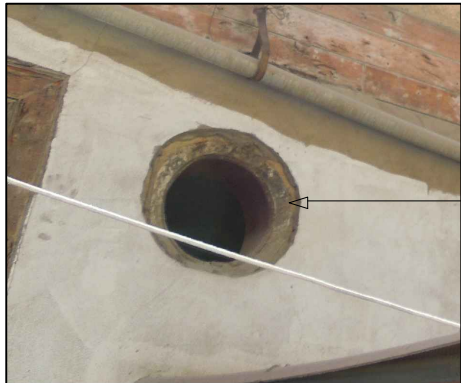
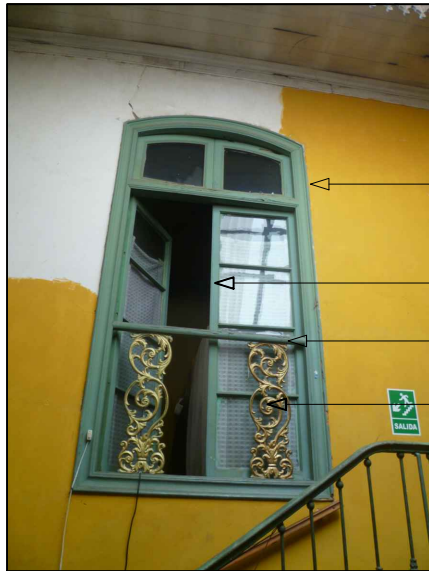
Chambrana (marco) de madera pino y moldura Hojas batientes
DESCRIPCIÓN	-Los elementos se encuentran embutidos en el muro.			DESCRIPCIÓN	-En la chambrana se halla moldura cimacio. -Presenta elementos decorativos en su baranda.		Baranda de madera pino Elemento decorativo
LESIONES VISIBLES COMUNES	Presenta lesiones físicas, mecánicas y químicas. -Muestra fracturas en molduras. -Aparición de organismos como los xilofagos que dañan la madera. - Base de ventana dañada.		VER PLANO DE DETALLES ESTADO ACTUAL DE VENTANAS	LESIONES VISIBLES COMUNES	Presenta lesiones físicas y mecánicas. -Muestra fracturas en molduras. -Aparición de organismos como los xilofagos que dañan la madera. - Base de ventana dañada.		VER PLANO DE DETALLES ESTADO ACTUAL DE VENTANAS

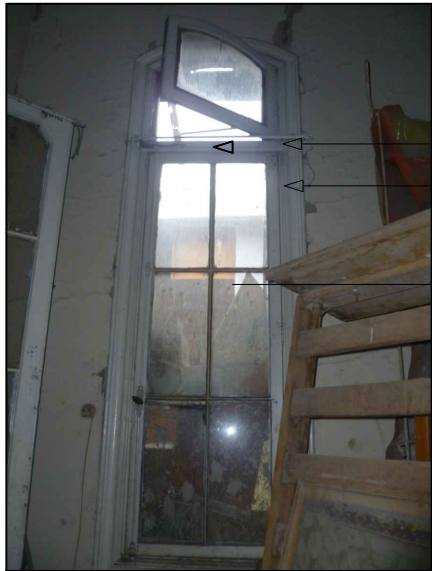
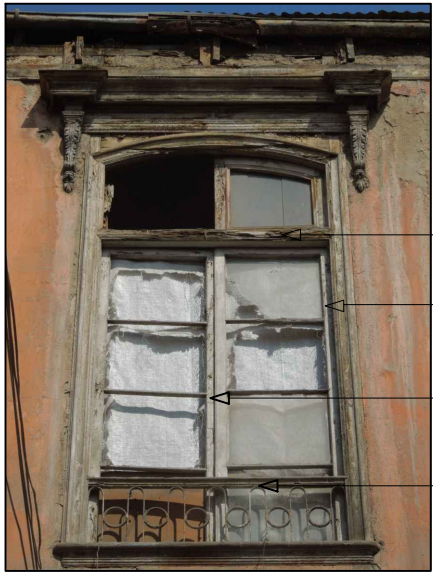
Dintel Chambrana (marco) de madera pino y moldura Hojas batientes	EST. CONSERV. %	Mala 30 %

VER PLANO DE DETALLES ESTADO ACTUAL DE VENTANAS Dintel
DESCRIPCIÓN	-Los elementos se encuentran embutidos en el muro.			DESCRIPCIÓN	-En la chambrana se halla moldura cimacio. -Elemento decorativo sobre chambrana.		Chambrana (marco) de madera pino y moldura Hojas batientes de madera pino y vidrio
LESIONES VISIBLES COMUNES	Presenta lesiones físicas, mecánicas y químicas. -Muestra fracturas en molduras. -Aparición de organismos como los xilofagos que dañan la madera.		VER PLANO DE DETALLES ESTADO ACTUAL DE VENTANAS	LESIONES VISIBLES COMUNES	Presenta lesiones físicas, mecánicas y químicas. -Muestra fracturas en molduras. -Aparición de organismos como los xilofagos que dañan la madera -Desprendimiento de material.		Baranda de carpintería de madera y hierro forjado

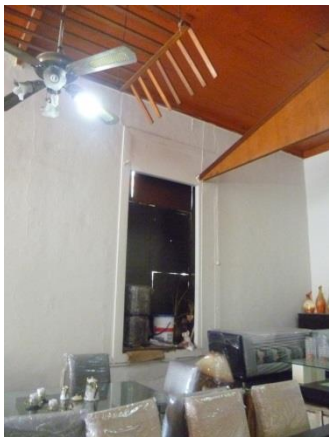
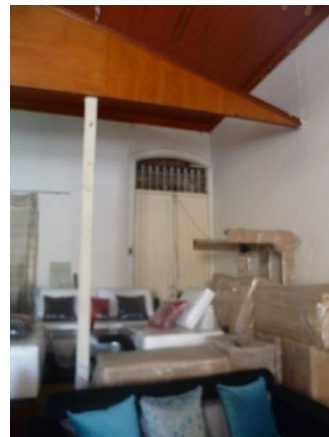
CUADRO DE DETERIORO										
ELEMENTO	AREA DE ANALISIS			CARACTERISTICA			%EST. CO.			%
	(Original)	SI	NO	Original	SI	NO	B	R	M	
PISO	ACABADO		X	Madera entablada						
				Loseta						
				Cemento Pulido						
				Piso Cerámico						
				Piso porcelanato	X					
MURO	V- 01	X		Muro de piedra	X			X		90%
	ACABADO	X		Enlucido de yeso	X		X			90%
	V-02	X		Muro de piedra	X			X		90%
	ACABADO	X		Enlucido de yeso	X		X			90%
	V- 03	X		Muro de adobe	X		X			90%
	ACABADO	X		Enlucido de yeso	X		X			90%
	V-04	X		Muro de quincha	X		X			90%
TECHO	ESTRUCTURA	X		Estructura de madera	X		X			70%
				Estructura de concreto						
	COBERTURA			Sin techo						
				Calamina						
ZOCALO y/o CONTRAZ	ZOCALO			Madera entablada						
	CONTRAZOCALO		X	Cerámico porcelanato		X				
VANOS	V-01									
	PUERTA	X		Madera	X					50%
	VENTANA	X		Madera	X					50%
	V-02									
	PUERTA	X		Madera		X				50%
	VENTANA	X		Madera	X					50%
	V-04									
	PUERTA	X		Madera	X					50%

PUERTA	X		Madera		X				50%

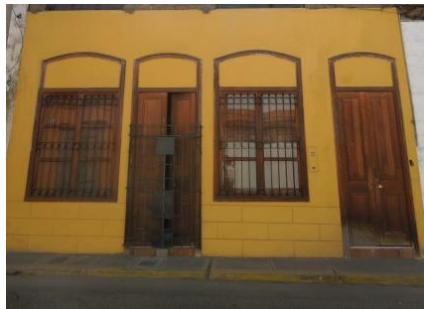
ELEMENTO	AREA DE ANALISIS			CARACTERÍSTICA			%EST. DE CONSERV.			%
	(Original)	SI	NO	Original	SI	NO	B	R	M	
PISO	ACABADO		X	Madera entablada						
				Loseta						
				Cemento Pulido						
				Piso Cerámico						
				Piso porcelanato	X		X			
MURO	V- 01		X	Muro de ladrillo		X	X			100%
	ACABADO		X	Tarrajeo		X	X			100%
	V-02		X	Muro de ladrillo		X	X			100%
	ACABADO		X	Tarrajeo		X	X			100%
	V- 03		X	Muro de ladrillo		X	X			100%
	ACABADO		X	Tarrajeo		X	X			100%
	V-04		X	Muro de ladrillo		X	X			100%
TECHO	ESTRUCTURA		X	Estructura de madera		X	X			100%
				Estructura de concreto						
				Sin techo						
	COBERTURA			Calamina						
				Traslucido						
ZOCALO y/o CONTRAZ	ZOCALO			Madera entablada						
	CONTRAZOCALO		X	Cerámico porcelanato	X					
VANOS	V-01									
	PUERTA		X	Madera	X	X		X		50%
	VENTANA		X	Madera	X	X		X		50%
	V-02									
	PUERTA		X	Madera	X	X		X		50%
	VENTANA		X	Madera	X	X		X		50%
	V-04									
PUERTA		X	Madera		X		X		50%

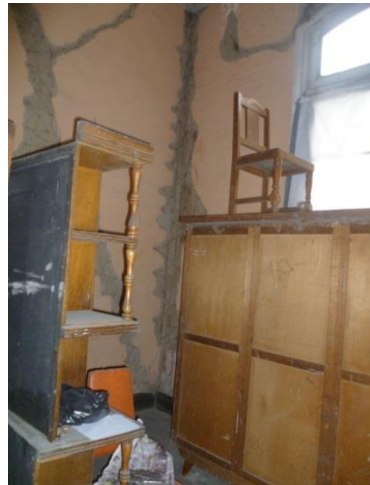
CUADRO DE DETERIORO											
ELEMENTO	AREA DE ANALISIS			CARACTERÍSTICA			%EST. DE CONSERV.			%	
	Original	SI	NO	Original	SI	NO	B	R	M		
PISO	ACABADO	X		Madera entablada	X				X	30%	
				Loseta							
				Cemento Pulido							
				Piso Cerámico							
				Piso porcelanato							
MURO	V- 01	X		Muro de quincha	X				X	30%	
	ACABADO	X		Enlucido de yeso	X				X	30%	
	V- 02	X		Muro de quincha	X				X	30%	
	ACABADO	X		Enlucido de yeso	X				X	30%	
	V- 03	X		Muro de quincha	X				X	30%	
	ACABADO	X		Enlucido de yeso	X				X	30%	
	V- 04	X		Muro de quincha	X				X	30%	
TECHO	ESTRUCTURA	X		Estructura de madera	X				X	30%	
				Estructura de concreto							
				Estructura de drywall							
	COBERTURA	X		Calamina	X				X	30%	
				Traslucido							
ZOCALO y/o CONTRAZ	ZOCALO			Madera entablada	X				X	30%	
	CONTRAZOCALO	X		Cerámico							
				Porcelanato							
VANOS	V-01										
	VENTANA	X		Madera	X				X	30%	
	V-02										
	PUERTA	X		Madera	X				X	30%

V-03										
	PUERTA	X		Madera	X				X	30%	
V-04											
VENTANA	X		Madera	X				X	30%

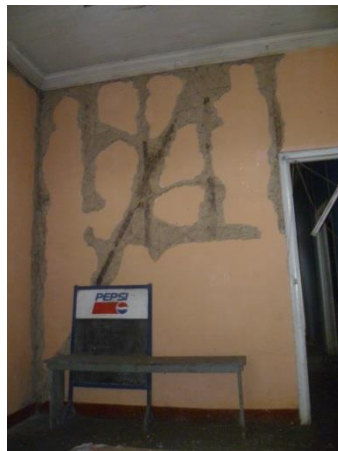
Ambiente: Ambiente 04	UNIDAD INMOBILIARIA 01			Código:	106
------------------------------	-------------------------------	--	--	----------------	-----

ELEMENTO	AREA DE ANALISIS			CARACTERISTICA			%EST. DE CONSERV.			%	
	Original	SI	NO	Original	SI	NO	B	R	M		
PISO	ACABADO	X		Madera entablada	X				X	30%	
				Loseta							
				Cemento Pulido							
				Piso Cerámico							
				Piso porcelanato							
MURO	V- 01	X		Muro de quincha	X				X	30%	
	ACABADO	X		Enlucido de yeso	X				X	30%	
	V- 02	X		Muro de quincha	X				X	30%	
	ACABADO	X		Enlucido de yeso	X				X	30%	
	V- 03	X		Muro de quincha	X				X	30%	
	ACABADO	X		Enlucido de yeso	X				X	30%	
	V- 04	X		Muro de quincha	X				X	30%	
TECHO	ESTRUCTURA	X		Estructura de madera	X				X	30%	
				Estructura de concreto							
				Estructura de drywall							
COBERTURA	X			Calamina	X				X	30%	
				Traslucido							
ZOCALO y/o CONTRAZOCALO	ZOCALO			Madera entablada	X				X	30%	
	CONTRAZOCALO	X		Cerámico							
				Porcelanato							
CONTRAZ VANOS	V-02										
	PUERTA	X		Madera	X				X	30%	
	V-03										
	PUERTA	X		Madera	X				X	30%

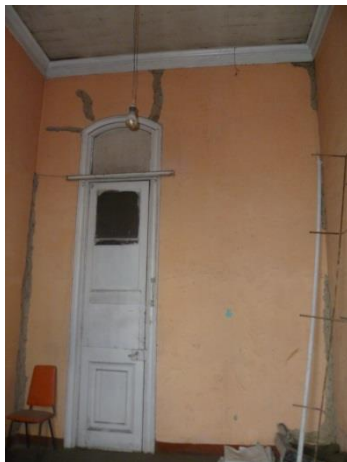
ELEMENTO	AREA DE ANALISIS		CARACTERISTICA			%EST. DE CONSERV.			%		
	Original	SI	NO	Original	SI	NO	B	R		M	
PISO	ACABADO	X		Madera entablada	X				X	30%	
				Loseta							
				Cemento Pulido							
				Piso Cerámico							
				Piso porcelanato							
MURO	V- 01	X		Muro de quincha	X				X	30%	
	ACABADO	X		Enlucido de yeso	X				X	30%	
	V- 02	X		Muro de quincha	X				X	30%	
	ACABADO	X		Enlucido de yeso	X				X	30%	
	V- 03	X		Muro de adobe	X				X	30%	
	ACABADO	X		Enlucido de yeso	X				X	30%	
	V- 04	X		Muro de quincha	X				X	30%	
TECHO	ESTRUCTURA	X		Estructura de madera	X				X	30%	
				Estructura de concreto							
				Estructura de drywall							
ZOCALO y/o CONTRAZ	ZOCALO CONTRAZOCALO	X		Calamina	X				X	30%	
				Traslucido							
VANOS	PUERTA	X		Madera	X				X	30%	
				V-02							
				V-04							
				V-01							
				V-03

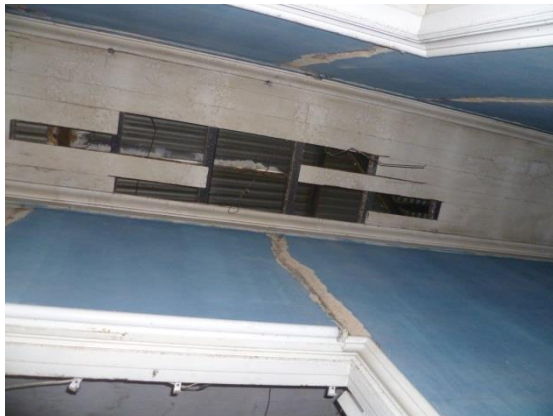
ELEMENTO	AREA DE ANALISIS			CARACTERISTICA			%EST. DE CONSERV.			%
	Original	SI	NO	Original	SI	NO	B	R	M	
	PISO	ACABADO	X		Madera entablada	X				
				Loseta						
				Cemento Pulido						
				Piso Cerámico						
				Piso porcelanato						
MURO	V- 01	X		Muro de quincha	X				X	30%
	ACABADO	X		Enlucido de yeso	X				X	30%
	V- 02	X		Muro de quincha	X				X	30%
	ACABADO	X		Enlucido de yeso	X				X	30%
	V- 03	X		Muro de adobe	X				X	30%
	ACABADO	X		Enlucido de yeso	X				X	30%
	V- 04	X		Muro de quincha	X				X	30%
	ACABADO	X		Enlucido de yeso	X				X	30%
TECHO	ESTRUCTURA	X		Estructura de madera	X				X	30%
				Estructura de concreto						
				Estructura de drywall						
	COBERTURA	X		Calamina	X				X	30%
				Traslucido						
ZOCALO y/o CONTRAZ	ZOCALO			Madera entablada	X				X	30%
CONTRAZ	CONTRAZOCALO	X		Cerámico						
VANOS				Porcelanato						
	V-01									
	02 PUERTAS	X		Madera	X				X	30%
	V-02									
	PUERTA	X		Madera	X				X	30%

V-03									
	PUERTA	X		Madera	X				X	30%
	V-04									
	PUERTA	X		Madera	X				X	10%

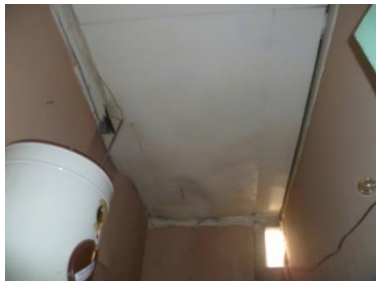
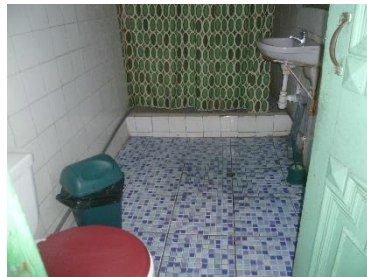
Ambiente: Baño	UNIDAD INMOBILIARIA 02			Código:	205
-----------------------	-------------------------------	--	--	----------------	-----

CUADRO DE DETERIORO										
ELEMENTO	AREA DE ANALISIS			CARACTERÍSTICA			%EST. DE CONSERV.			%
	(Original)	SI	NO	Original	SI	NO	B	R	M	
PISO	ACABADO			Madera entablada						
				Loseta						
				Cemento Pulido						
				Piso Cerámico			X			
				Piso porcelanato					X	
MURO	V- 01	X		Muro de adobe	X			X		70%
	ACABADO	X		Enlucido de yeso	X			X		70%
	V-02	X		Muro de quincha	X			X		70%
	ACABADO	X		Enlucido de yeso	X			X		70%
	V- 03		X	Muro de ladrillo	X			X		70%
	ACABADO		X	Tarrajeo		X		X		80%
	V-04	X		Muro de quincha	X			X		70%
TECHO	ESTRUCTURA	X		Estructura de madera	X					
				Estructura de concreto						
	COBERTURA			Sin techo						
				Calamina						
				Traslucido						
ZOCALO y/o CONTRAZ	ZOCALO			Madera entablada						
	CONTRAZOCALO	X		Cerámico		X		X		70%
				Porcelanato						
VANOS	V-02									
	PUERTA	X		Madera	X			X		65%
	V-04									
	VENTANA	X		Madera	X				X	40%

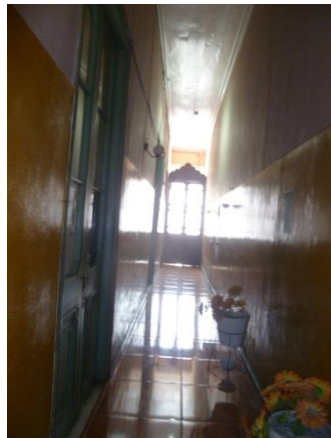
CUADRO DE DETERIORO											
ELEMENTO	AREA DE ANALISIS			CARACTERÍSTICA			%EST. DE CONSERV.			%	
	(Original)	SI	NO	Original	SI	NO	B	R	M		
PISO	ACABADO			Madera entablada							
				Loseta							
				Cemento Pulido							
				Piso Cerámico		X	X				100%
				Piso porcelanato							
MURO	V- 01		X	Muro de adobe		X		X		70%	
	ACABADO		X	Enlucido de yeso		X		X		70%	
	V-02										
	ACABADO										
	V- 03		X	Muro de quincha	X		X			70%	
	ACABADO		X	Enlucido de yeso	X		X			70%	
TECHO	ESTRUCTURA	X		Estructura de madera	X		X			100%	
				Estructura de concreto							
				Estructura de drywall							
	COBERTURA			Calamina							
				Traslucido							
ZOCALO y/o CONTRAZ	ZOCALO			Madera entablada							
	CONTRAZOCALO		X	Cerámico		X		X		100%	
					Porcelanato						
VANOS	V-02										
	PUERTA		X	Madera		X		X		90%	
	V-03										
	PUERTA 03	X		Madera	X			X		70%	
	V-04										
PUERTA		X	Vidrio		X		X		100%

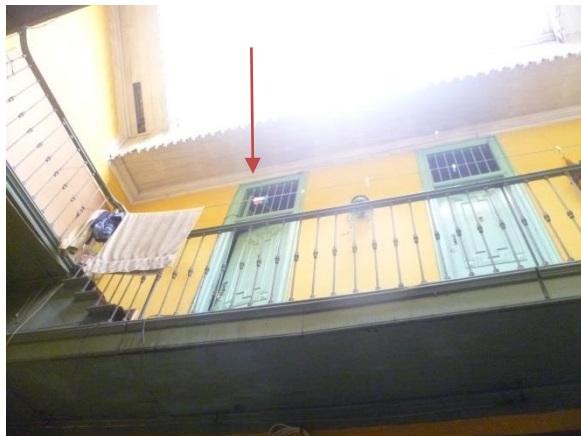
CUADRO DE DETERIORO										
ELEMENTO	AREA DE ANALISIS			CARACTERÍSTICA			%EST. DE CONSERV.			%
	Original	SI	NO	Original	SI	NO	B	R	M	
PISO	ACABADO	X		Madera entablonada	X				X	30%
				Loseta						
				Cemento Pulido						
				Piso Cerámico						
				Piso porcelanato						
MURO	V- 01	X		Muro de adobe	X				X	70%
	ACABADO	X		Enlucido de yeso	X				X	70%
	V- 02	X		Muro de quincha	X				X	70%
	ACABADO	X		Enlucido de yeso	X				X	70%
	V- 03	X		Muro de quincha	X				X	70%
	ACABADO	X		Enlucido de yeso	X				X	70%
	V- 04	X		Muro de quincha	X				X	70%
TECHO	ESTRUCTURA	X		Estructura de madera	X				X	70%
				Estructura de concreto						
				Estructura de drywall						
	COBERTURA	X		Calamina	X				X	70%
				Traslucido						
ZOCALO y/o CONTRAZ	ZOCALO			Madera entablonada	X				X	70%
	CONTRAZOCALO	X		Cerámico						
VANOS	PUERTA	X		Madera	X				X	70%
	VENTANA	X		Madera	X				X	70%

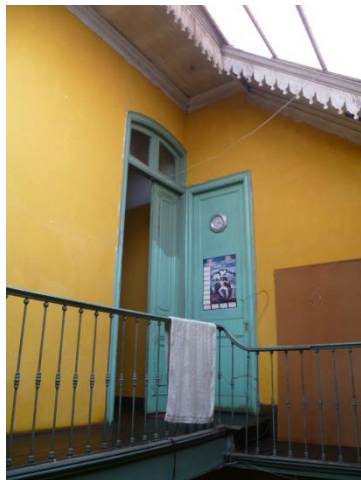
Ambiente: Pasillo	UNIDAD INMOBILIARIA 02			Código:	213
--------------------------	-------------------------------	--	--	----------------	-----

CUADRO DE DETERIORO										
ELEMENTO	AREA DE ANALISIS			CARACTERÍSTICA			%EST. DE CONSERV.			%
	Original	SI	NO	Original	SI	NO	B	R	M	
PISO	ACABADO	X		Madera entablonada	X				X	30%
				Loseta						
				Cemento Pulido						
				Piso Cerámico						
				Piso porcelanato						
MURO	V- 01	X		Muro de adobe	X		X			70%
	ACABADO	X		Enlucido de yeso	X		X			70%
	V- 02	X		Muro de quincha	X		X			70%
	ACABADO	X		Enlucido de yeso	X		X			70%
	V- 03	X		Muro de quincha	X		X			70%
	ACABADO	X		Enlucido de yeso	X		X			70%
	V- 04	X		Muro de quincha	X		X			70%
TECHO	ESTRUCTURA	X		Estructura de madera	X		X			70%
				Estructura de concreto						
				Estructura de drywall						
	COBERTURA	X		Calamina	X				X	70%
ZOCALO y/o CONTRAZ	ZOCALO			Madera entablonada	X				X	70%
	CONTRAZOCALO	X		Cerámico						
				Porcelanato						
VANOS	V-02									
	PUERTA	X		Madera	X				X	70%
	V-03									
	03 PUERTAS	X		Madera	X				X	70%
	V-04									
PUERTA	X		Madera	X				X	70%

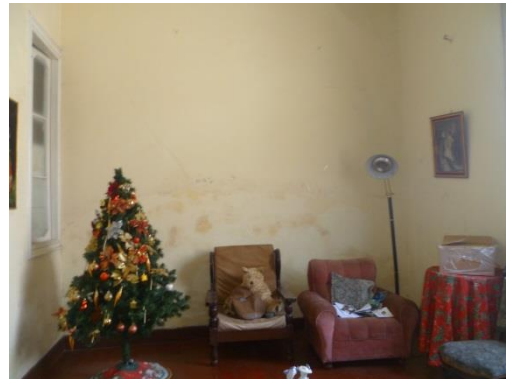
CUADRO DE DETERIORO										
ELEMENTO	AREA DE ANALISIS			CARACTERÍSTICA			%EST. DE CONSERV.			%
	(Original)	SI	NO	Original	SI	NO	B	R	M	
PISO	ACABADO			Madera entablada	X		X			70%
				Loseta						
				Cemento Pulido						
				Piso Cerámico						
				Piso porcelanato						
MURO	V- 01		X	Muro de quincha	X		X			70%
	ACABADO		X	Enlucido de yeso	X		X			70%
	V-02			Muro de piedra	X		X			70%
	ACABADO			Enlucido de yeso	X		X			70%
	V- 03		X	Muro de adobe	X		X			70%
	ACABADO		X	Enlucido de yeso	X		X			70%
	V-04			Muro de quincha	X		X			70%
TECHO	ESTRUCTURA	X		Estructura de madera	X		X			70%
				Estructura de concreto						
				Estructura de drywall						
ZOCALO y/o CONTRAZ	COBERTURA			Calamina						
				Traslucido						
				Madera entablada	X		X			70%
VANOS	ZOCALO			Cerámico						
	CONTRAZOCALO	X		Porcelanato						
	V-01									
	PUERTA	X		Madera	X			X		70%
	V-02									
	PUERTA	X		Madera	X			X		60%
V-04										
PUERTA	X		Madera	X		X			70%

VENTANA 02	X		Madera	X		X			70%

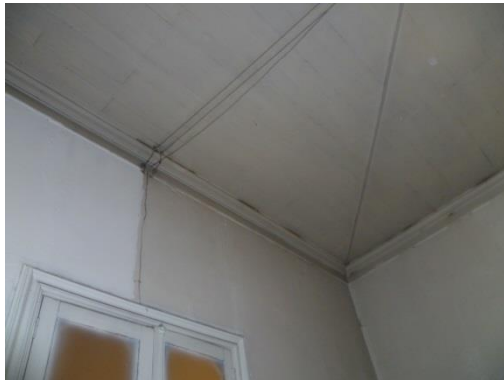
CUADRO DE DETERIORO											
ELEMENTO	AREA DE ANALISIS			CARACTERÍSTICA			%EST. DE CONSERV.			%	
	(Original)	SI	NO	Original	SI	NO	B	R	M		
PISO	ACABADO			Madera entablada	X		X			70%	
				Loseta							
				Cemento Pulido							
				Piso Cerámico							
				Piso porcelanato							
MURO	V- 01		X	Muro de quincha	X		X			70%	
	ACABADO		X	Enlucido de yeso	X		X			70%	
	V-02			Muro de quincha	X		X			70%	
	ACABADO			Enlucido de yeso	X		X			70%	
	V- 03		X	Muro de adobe	X		X			70%	
	ACABADO		X	Enlucido de yeso	X		X			70%	
	V-04			Muro de quincha	X		X			70%	
TECHO	ESTRUCTURA	X		Estructura de madera	X		X			70%	
				Estructura de concreto							
				Estructura de drywall							
ZOCALO y/o CONTRAZ	ZOCALO			Calamina							
				Traslucido							
				Madera entablada	X		X			70%	
VANOS	CONTRAZOCALO	X		Cerámico							
				Porcelanato							
	V-01										
	PUERTA	X		Madera	X		X			70%	
	V-02										
PUERTA	X		Madera	X		X			70%		
	V-04

PUERTA	X		Madera	X		X			70%

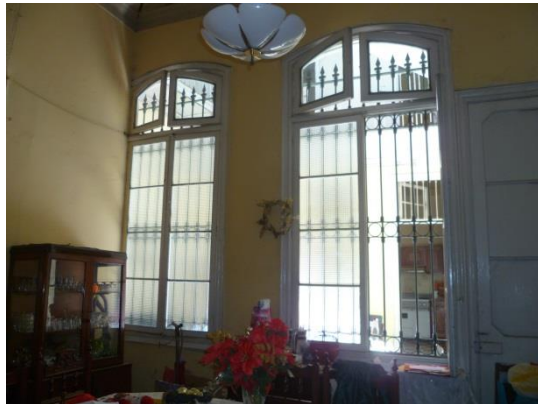
ELEMENTO	AREA DE ANALISIS			CARACTERISTICA			%EST. DE CONSERV.			%
	(Original)	SI	NO	Original	SI	NO	B	R	M	
PISO	ACABADO			Madera entablada	X		X			70%
				Loseta						
				Cemento Pulido						
				Piso Cerámico						
				Piso porcelanato						
MURO	V- 01		X	Muro de quincha	X		X			70%
	ACABADO		X	Enlucido de yeso	X		X			70%
	V-02			Muro de quincha	X		X			70%
	ACABADO			Enlucido de yeso	X		X			70%
	V- 03		X	Muro de adobe	X		X			70%
	ACABADO		X	Enlucido de yeso	X		X			70%
	V-04			Muro de quincha	X		X			70%
TECHO	ESTRUCTURA	X		Estructura de madera	X		X			70%
				Estructura de concreto						
				Estructura de drywall						
	COBERTURA			Calamina						
				Traslucido						
ZOCALO y/o CONTRAZ	ZOCALO			Madera entablada	X		X			70%
	CONTRAZOCALO	X		Cerámico						
				Porcelanato						
VANOS	V-01									
	PUERTA	X		Madera	X		X			70%
			V-02							
	PUERTA	X		Madera	X		X			70%
			V-04							
	PUERTA	X		Madera	X		X			70%
	VENTANA 02	X		Madera	X		X			70%

VENTANA ALT.	X		Madera	X		X			70%

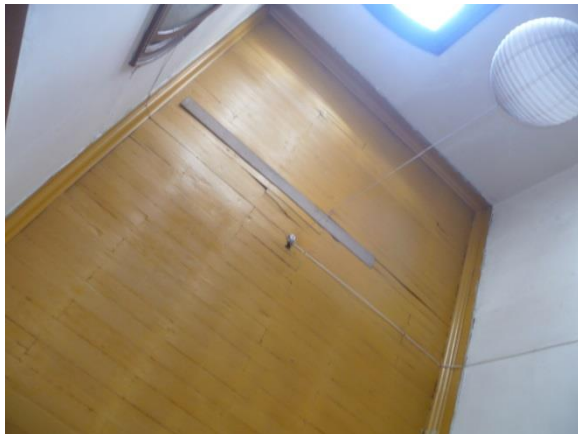
ELEMENTO	AREA DE ANALISIS			CARACTERISTICA			%EST. DE CONSERV.			%	
	Original	SI	NO	Original	SI	NO	B	R	M		
PISO	ACABADO	X		Madera entablada	X				X	30%	
				Loseta							
				Cemento Pulido							
				Piso Cerámico							
				Piso porcelanato							
MURO	V- 01	X		Muro de adobe	X		X			70%	
	ACABADO	X		Enlucido de yeso	X		X			70%	
	V- 02	X		Muro de quincha	X		X			70%	
	ACABADO	X		Enlucido de yeso	X		X			70%	
	V- 03	X		Muro de quincha	X		X			70%	
	ACABADO	X		Enlucido de yeso	X		X			70%	
	V- 04	X		Muro de quincha	X		X			70%	
	ACABADO	X		Enlucido de yeso	X		X			70%	
TECHO	ESTRUCTURA	X		Estructura de madera	X		X			70%	
				Estructura de concreto							
				Estructura de drywall							
	COBERTURA	X		Calamina	X		X			70%	
				Traslucido							
ZOCALO y/o CONTRAZ	ZOCALO			Madera entablada	X		X			70%	
	CONTRAZOCALO	X		Cerámico							
				Porcelanato							
VANOS	V-01										
	PUERTA	X		Madera	X		X			70%	
	V-02										
	PUERTA	X		Madera	X		X			70%

V-02										
	VENTANA	X		Madera	X		X			70%

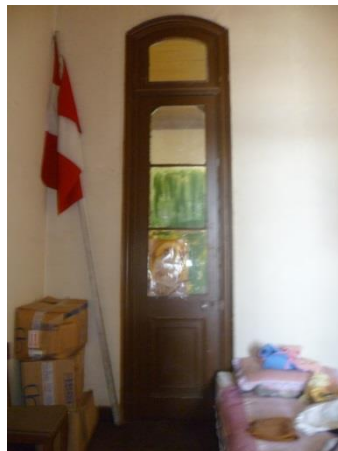
ELEMENTO	AREA DE ANALISIS		CARACTERISTICA			%EST. DE CONSERV.			%		
	Original	SI	NO	Original	SI	NO	B	R		M	
PISO	ACABADO	X		Madera entablonada	X				X	30%	
				Loseta							
				Cemento Pulido							
				Piso Cerámico							
				Piso porcelanato							
MURO	V- 01	X		Muro de quincha	X		X		70%		
	ACABADO	X		Enlucido de yeso	X		X		70%		
	V- 02	X		Muro de quincha	X		X		70%		
	ACABADO	X		Enlucido de yeso	X		X		70%		
	V- 03	X		Muro de adobe	X		X		70%		
	ACABADO	X		Enlucido de yeso	X		X		70%		
	V- 04	X		Muro de quincha	X		X		70%		
TECHO	ESTRUCTURA	X		Estructura de madera	X		X		70%		
				Estructura de concreto							
				Estructura de drywall							
COBERTURA	X			Calamina	X		X		70%		
				Traslucido							
ZOCALO y/o CONTRAZ	ZOCALO			Madera entablonada	X		X		70%		
	CONTRAZOCALO	X		Cerámico							
	CONTRAZ			Porcelanato							
VANOS	V-01										
	PUERTA	X		Madera	X		X		70%		
	V-02										
	PUERTA	X		Madera	X		X		70%		
	V-04

PUERTA	X		Madera	X		X		70%

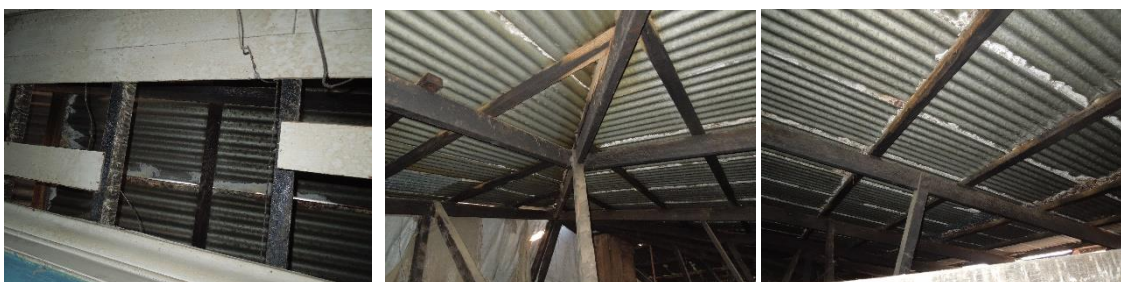
Figura 66. Sistema de cubierta de techo
Fuente: Elaboración Propia, Julio 2018

El estado actual del Sistema Constructivo del inmueble está en un progresivo estado de deterioro por lo que no han sido reparados desde su construcción (hace 100 años atrás) siendo afectados por los sismos, por la humedad, por agentes bióticos y por agentes xilófagos.

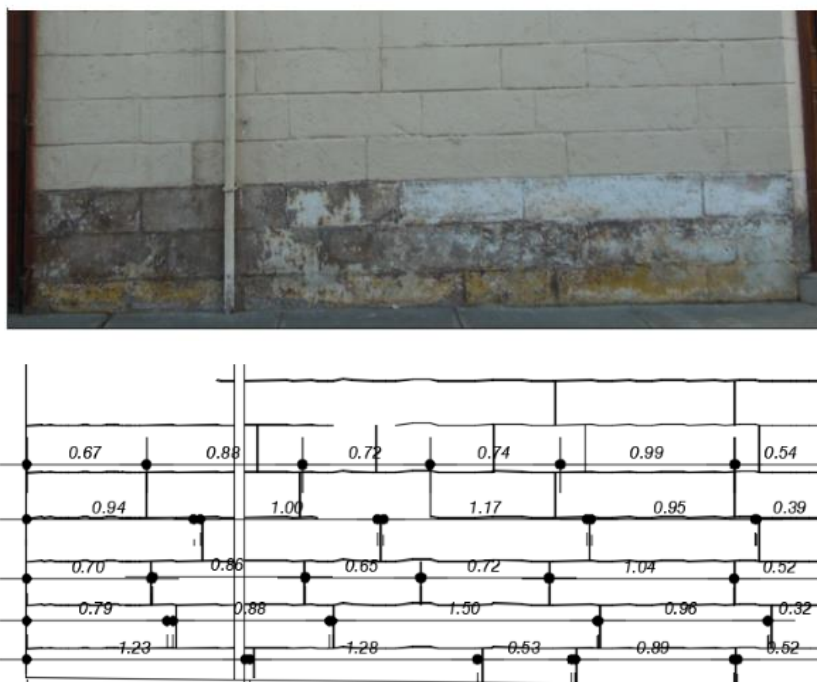
Figura 67. Tabique de piedra

La piedra de cantería de Tacna tiene una textura porosa y color rosado, este material ha sido utilizado en otras edificaciones de la ciudad como en la Gobernación de Tacna, el Teatro Municipal, etc., son usadas en este inmueble como muro de carga, siendo canteadas en forma rectangular formando una hilada continua en el perímetro exterior, el tamaño de la pieza de las primeras

tres filas del muro es mayor a las demás (ver figura 22). Presentan un regular estado de conservación del material original afectado la parte superficial (ver plano EA-07) pero como elemento estructural está en buenas condiciones. Se encontró las siguientes lesiones:

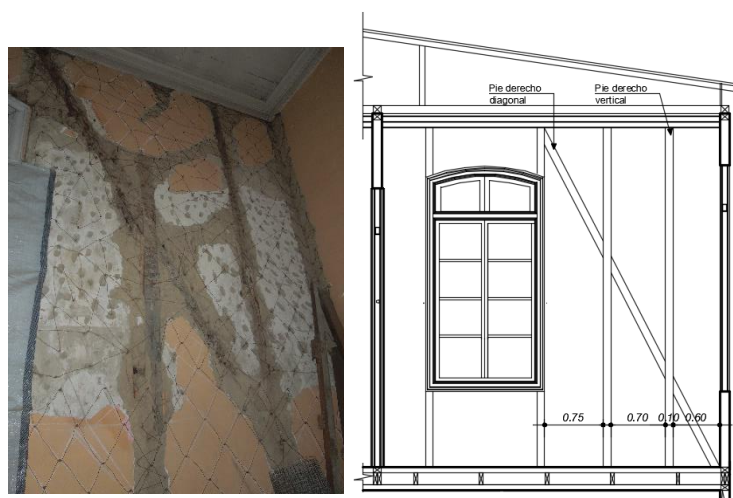
Figura 69. Pie Derecho en ambiente 06 (cod. 104)

En la unidad inmobiliaria 01 se pudo visualizar estos elementos en los muros afectados, están a distancia de cada una de 60 a 75 cm. hay elementos que están de forma diagonal para darle apoyo al paño mejorando su estabilidad y resistencia el cual vemos reflejado en la actualidad, se encuentran en regular estado de conservación, estables gracias a su recubrimiento de brea, pero expuestas a la intemperie siendo vulnerables a los ataques de xilófagos o similar y otros; debiéndose cambiar las piezas afectadas.

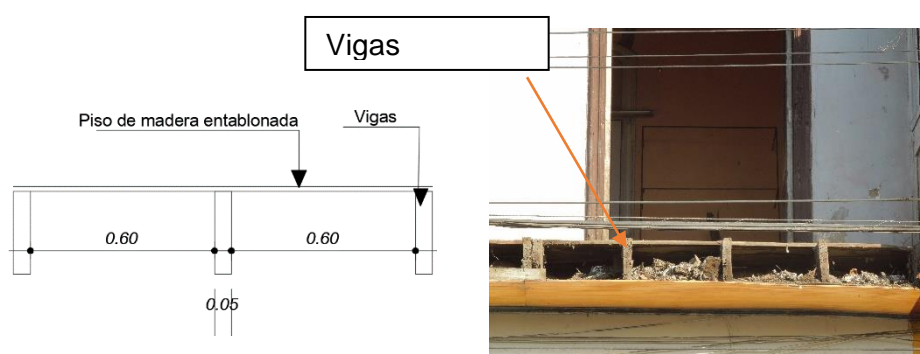
Figura 70. Viguetas en el balcón

Son elementos estructurales horizontales que soportan el peso de las tabiquerías, objetos y otros (todo lo que está por encima del elemento), se extienden del lux más corto a una altura aproximada de 4.50 metros. Estos elementos son de madera de Pino Oregón, no es visible por estar encajonado entre el cielo raso y el piso de madera entablada. Se encuentran en regular estado de conservación siendo estable, se encuentra afectada a un 30% se calcula del área examinada, por agentes bióticos y xilófagos, suciedad y movimientos sísmicos por lo que deberá ser reforzada .

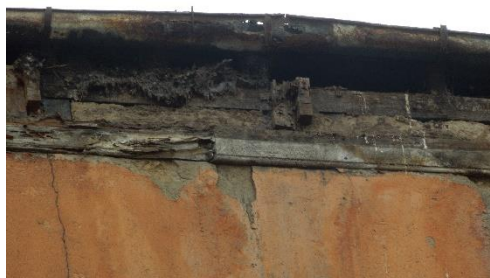
Figura 71. Vigas en mal estado de 2do

El ingreso de las lluvias por las aberturas en el techo de la calamina y falta de canaletas que causa la afectación de dichos elementos y a la vez afecta al cielo raso de madera seguidamente a la degradación del material necesitando una urgente intervención.

A consecuencia se presenta los agentes xilófagos lo que permite la pudrición del material encontrándose en mal estado como se muestra en la figura 71.

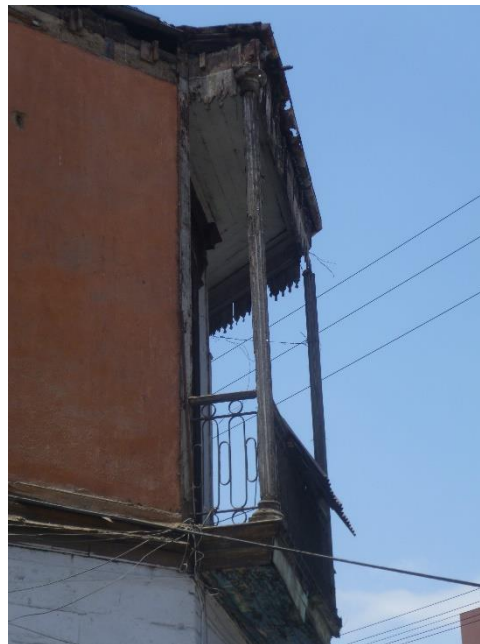
Imagen N°08: Se evidencia el alero donde sus columnas y vigas no cumplen sus funciones estructurales

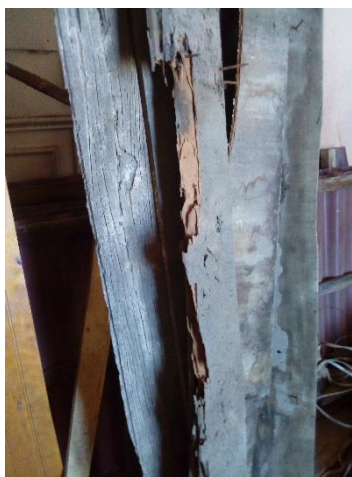
Imagen N°10: Se observa la presencia de polilla que afecta gravemente a la madera.
