UNIVERSIDAD PRIVADA DE TACNA
FACULTAD DE INGENIERÍA
ESCUELA PROFESIONAL DE INGENIERÍA CIVIL

INFORME DE TESIS

**“ESTIMACIÓN DEL RIESGO SÍSMICO DE LAS VIVIENDAS INFORMALES
DE ALBAÑILERÍA CONSTRUIDAS CON BLOCKER II EN EL DISTRITO
DE ALTO DE LA ALIANZA, TACNA - 2018”**

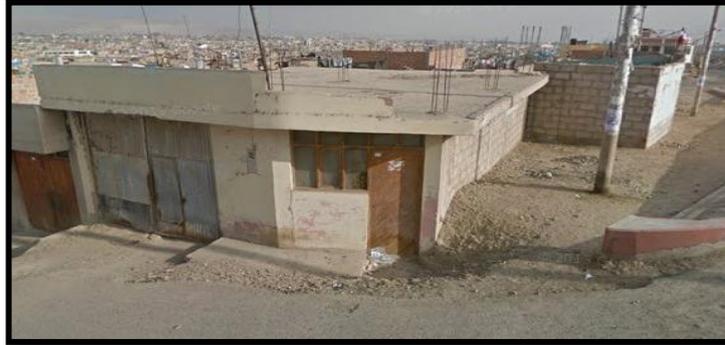
En las zona I, Zona IV y Zona VI las viviendas construidas en la ladera del cerro Intiorko son suelos inestables y corren el riesgo de sufrir deslizamientos o desprendimiento del suelo. Estos muros en este tipo de vivienda informales no fueron diseñados para soportar cargas axiales o laterales del terreno por lo que han sido construidas en las laderas de los cerros. **Figura 14.**

Figura 14. "Viviendas en Pendiente"
Fuente: Elaboración Propia

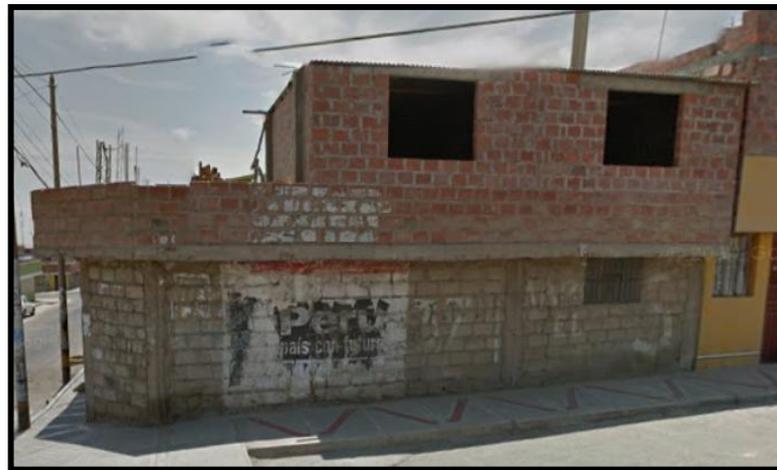
Según la inspección en campo se pudo notar que los pobladores y los albañiles construyen sus viviendas sin un adecuado criterio de confinamiento la tabiquería no arriostrada se ve frecuentemente en las fachadas de los pisos superiores ya que el poblador trata de ganar área techada con los voladizos. Según **Figura 19**.

Figura 19. "Tabiquería no arriostrada"
Fuente: Elaboración Propia

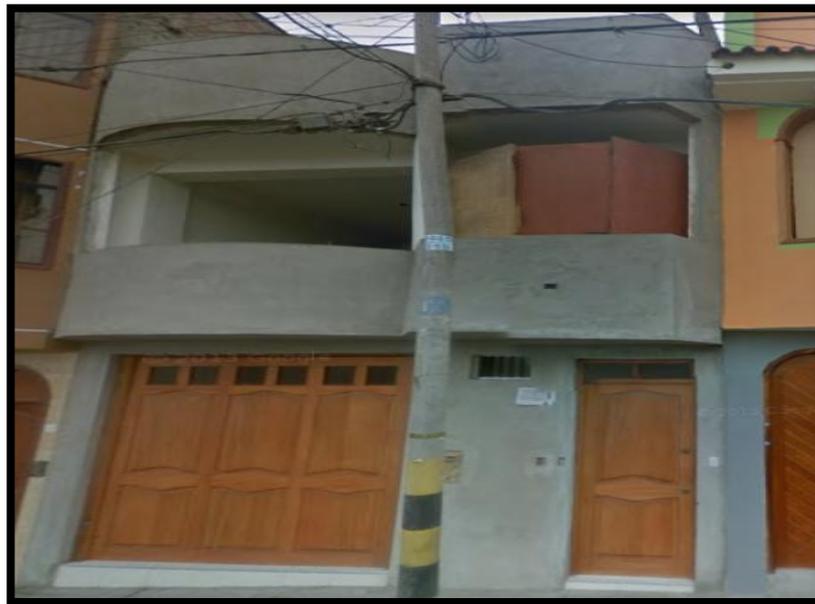
En la verificación de campo se ha notado que las viviendas vecinas, tienen techo a desnivel con respecto a la otra casa, esto ocasiona que ambas casas por efecto del golpe entre la losa de una y el muro de la otra durante un evento sísmico. Según **Figura 20**.

Figura 20. "Viviendas sin junta sísmica y techo a desnivel"
Fuente: Elaboración Propia

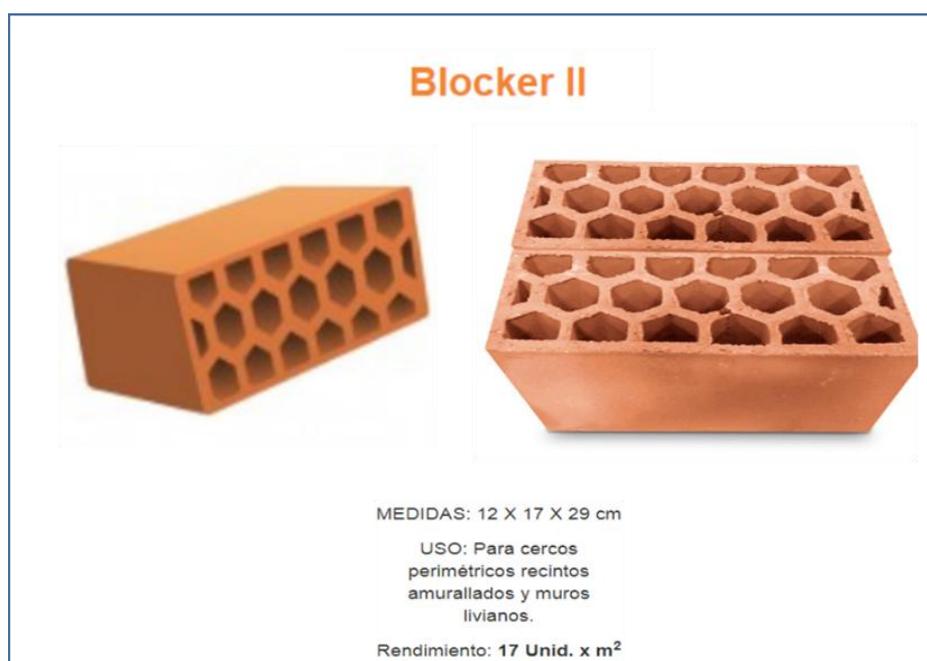
En la inspección en campo se pudo corroborar la utilización de esta unidad de albañilería Bloquer II en casi todo el distrito de Alto de la Alianza las cuales están siendo confinados a los pórticos provocando las fallas estructurales como la aparición de grietas por ser unidades huecas estas no pueden soportar el cortante sísmico.

Figura 21. "Unidad de ladrillo Blocker II"
Fuente: Aceros Arequipa

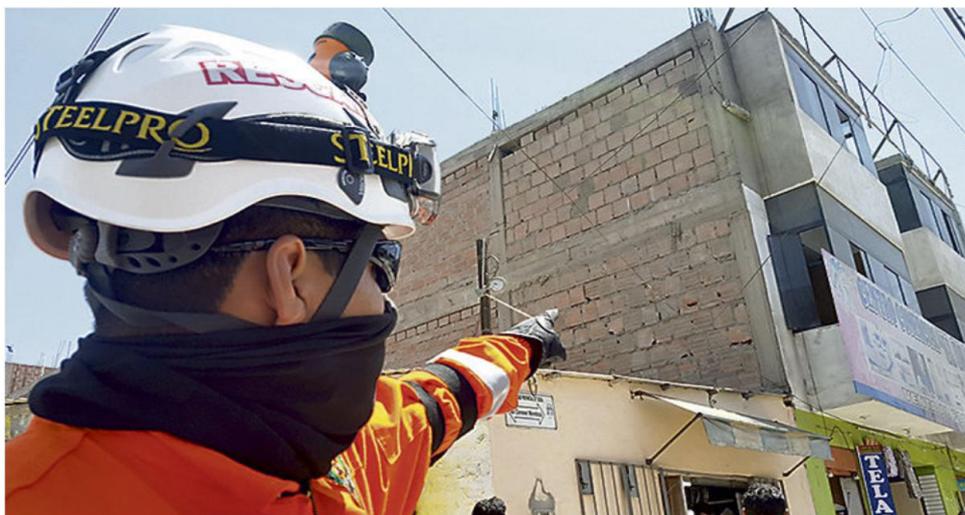
Mal. Edificio hecho con ladrillo blocker II no resistiría sismo. Créditos: La República

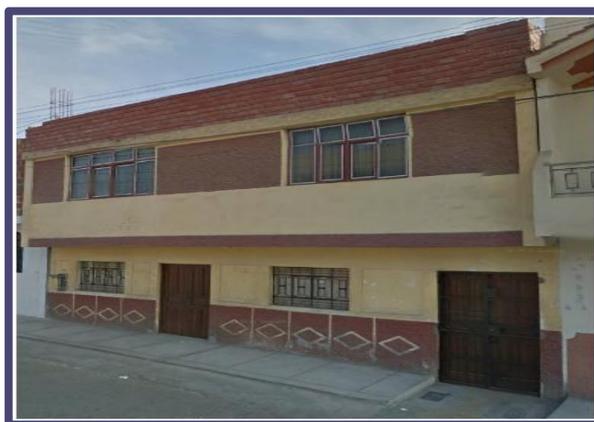
Se pudo visualizar que las viviendas estaban construidas de material noble, en su mayoría predominaban las viviendas de un solo nivel; sin embargo también hubo viviendas de dos niveles. Además se pudo apreciar que casi un 50% de viviendas estaban fisuradas en muros y todas las viviendas contaban con humedad en la base.

Figura 37. "Eloy Ureta – Vivienda de material noble"
Fuente: Elaboración Propia

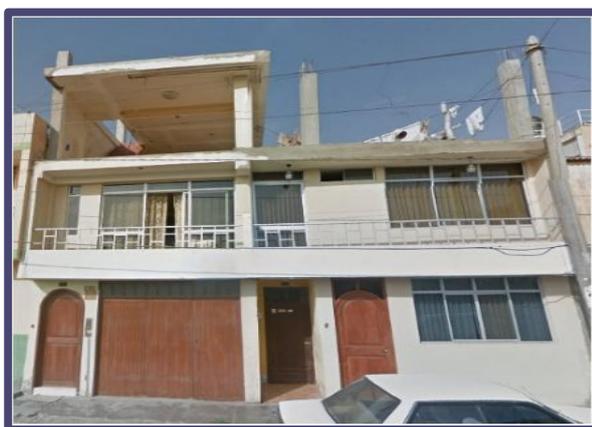
Se pudo visualizar que las viviendas estaban construidas de material noble, en su mayoría predominaban las viviendas de dos niveles; sin embargo también hubo viviendas de un solo nivel. Además se pudo apreciar que la mayoría de viviendas se encuentran fisuradas en muros y todas las viviendas contaban con humedad en la base.

Figura 38. "Pueblo Joven la Esperanza – Vivienda de material noble"
Fuente: Elaboración Propia

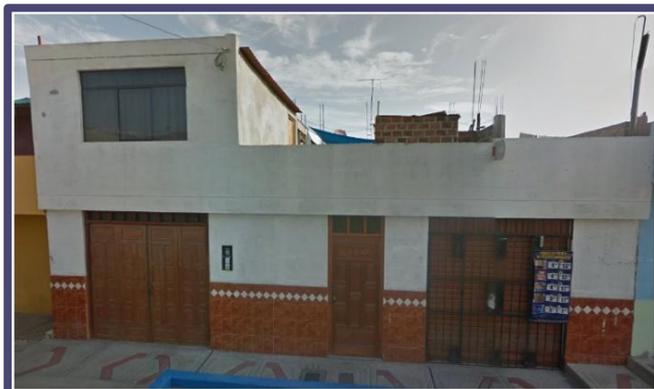
Se pudo visualizar que las viviendas estaban construidas de material noble, en su mayoría predominaban las viviendas de dos niveles; sin embargo también hubo viviendas de un solo nivel. Además se pudo apreciar que la mayoría de viviendas se encuentran fisuradas en muros y todas las viviendas contaban con humedad en la base.

Figura 39. "José de San Martín – Vivienda de material noble"
Fuente: Elaboración Propia

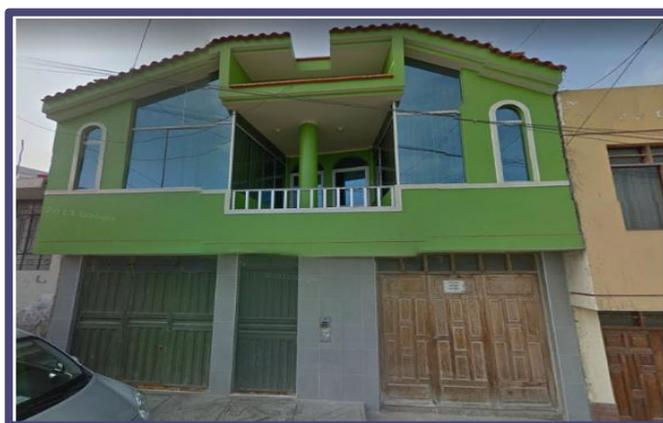
Se pudo visualizar que las viviendas estaban construidas de material noble, en su mayoría predominaban las viviendas de dos niveles; sin embargo también hubo viviendas de un solo nivel. Además se pudo apreciar que la mayoría de viviendas se encuentran fisuradas en muros y todas las viviendas contaban con humedad en la base.

Figura 40. "Juan Velasco Alvarado – Vivienda de material noble"
Fuente: Elaboración Propia

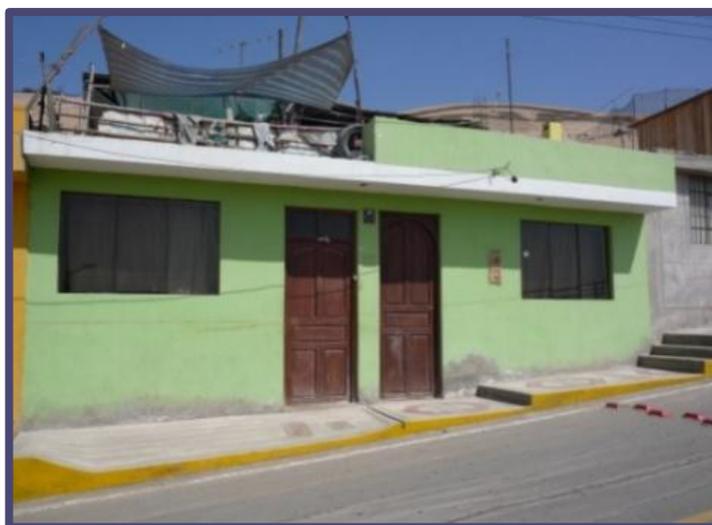
Esta es una vivienda de la Mz H, como podemos apreciar es de material noble de 1 piso, con presencia de humedad en la base. También observamos viviendas de 2do piso en buen estado de conservación.

Figura 41. " Vista de Vivienda de la Asoc. Alto Bella Vista"
Fuente: Elaboración Propia

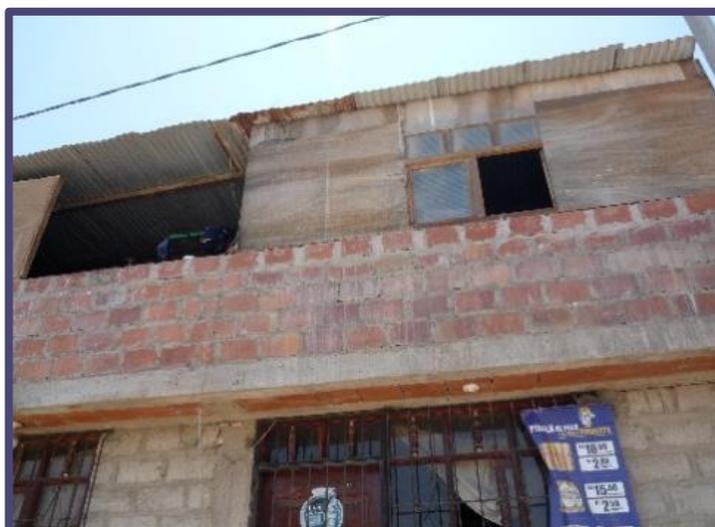
Observamos una vivienda comercio de 2 pisos, 1 piso de bloqueta artesanal y 1 piso de ladrillo, con techo de calamina. Observamos una vivienda de material estera y calamina de techo.

Figura 42. " Vista de Vivienda de la Asoc. Alberto Fujimori"
Fuente: Elaboración Propia

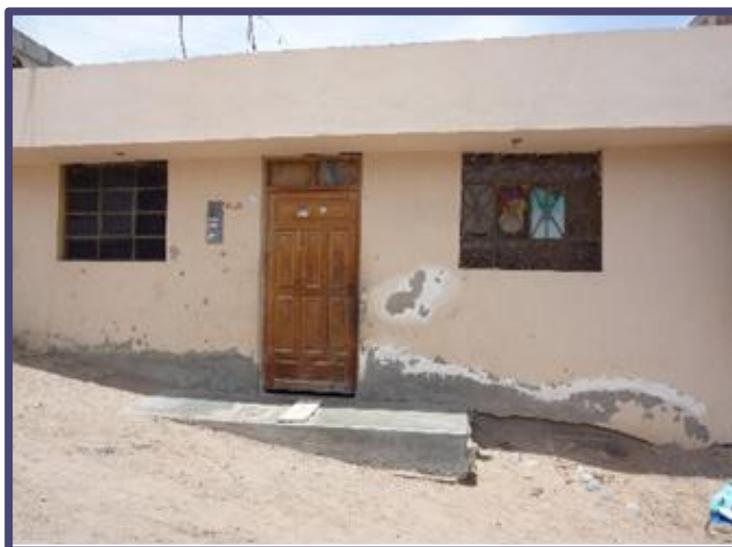
Se pudieron apreciar viviendas de 1 a 2 pisos de material noble con presencia de humedad en la base y algunas viviendas presentaron graves fisuras en sus elementos estructurales.

Figura 44. "Asoc. De vivienda Intiorko – Vivienda de material noble"
Fuente: elaboración propia

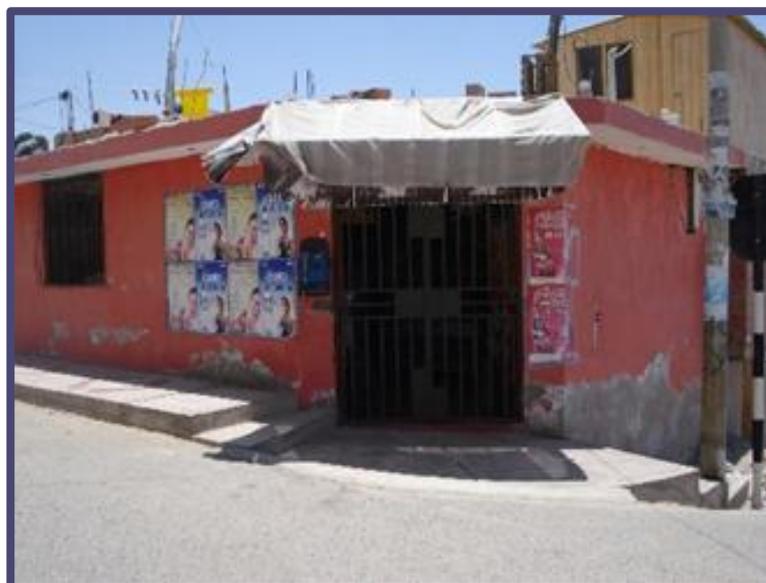
Se pudieron apreciar viviendas de material noble mostrando en su mayoría un regular estado de conservación y humedad en la base.

Figura 46. "San Juan de Dios – Vivienda de material noble"
Fuente: elaboración propia

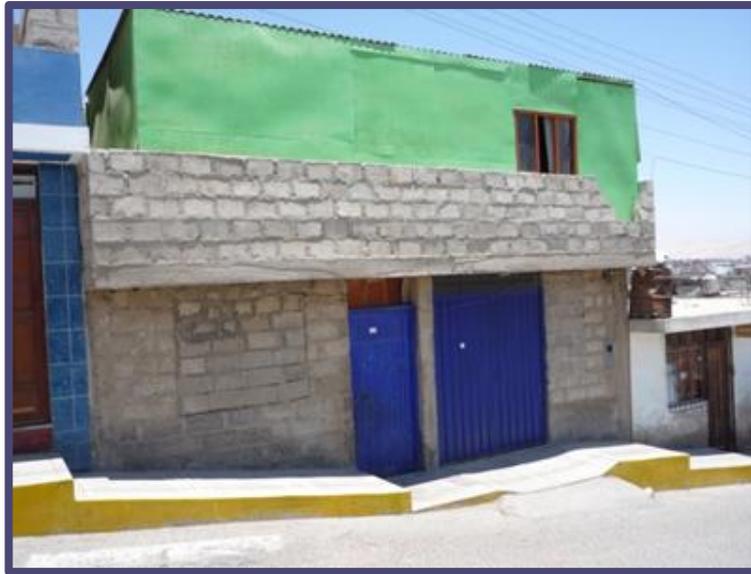
En esta asociación en su mayoría se pudieron apreciar viviendas de material noble con un sistema estructural de mampostería confinada con diafragmas flexibles.

Figura 49. "Zoila Sabel Cáceres- vivienda construida con bloquetas"
Fuente: elaboración propia

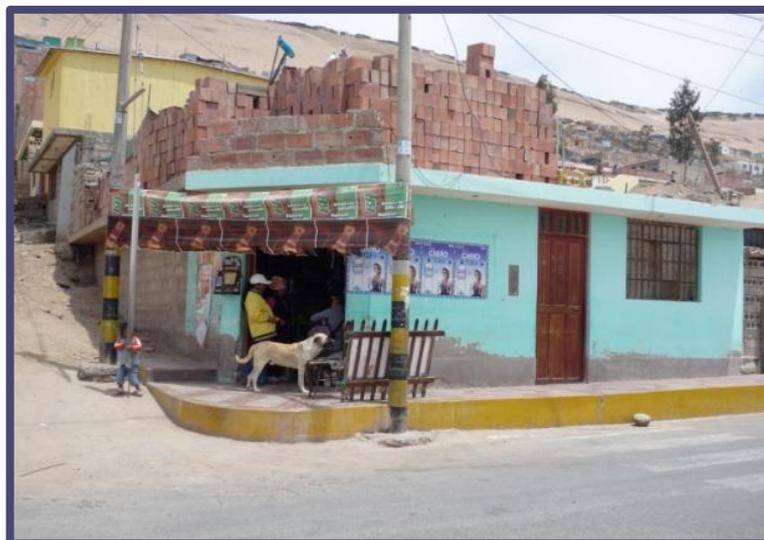
Se pudieron apreciar viviendas construidas con material noble con presencia de humedad en la base.

Figura 50. "José Abelardo Quiñones - vivienda con presencia de humedad"
Fuente: elaboración propia

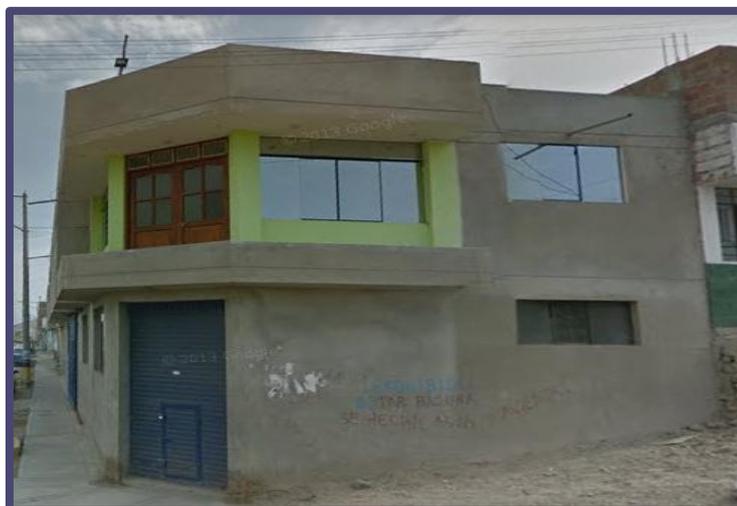
Se pudo observar que las viviendas estaban construidas de material noble, las construcciones varían hay viviendas de segundo nivel y primer nivel; sin embargo estas viviendas están construidas en zonas con bastante pendientes que se tuvieron que realizar muros de contención. Además se pudo apreciar que la mayoría de viviendas se encuentran fisuradas en muros y todas las viviendas contaban con humedad en la base.

Figura 58. "Túpac Amaru Mirador vivienda de material noble en las ladera del cerro"
Fuente: elaboración propia

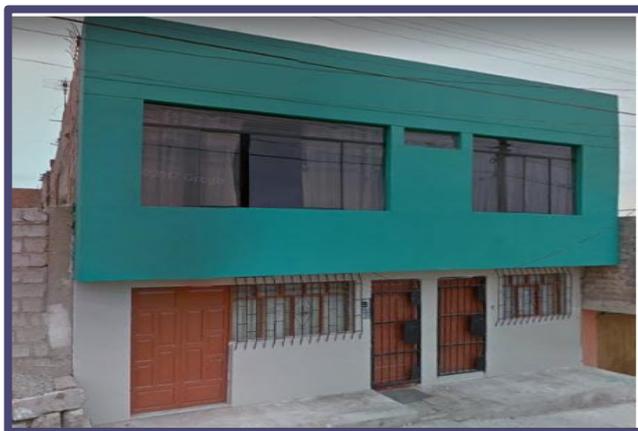
Se pudo observar que las viviendas estaban construidas de material noble, las construcciones varían hay viviendas de segundo nivel y primer nivel; sin embargo encontramos viviendas de tercer nivel. Además se pudo apreciar que la mayoría de viviendas se encuentran fisuradas en muros y todas las viviendas contaban con humedad en la base.

Figura 59. "Asociación Ramón Copaja Mirador vivienda de material noble"
Fuente: elaboración propia

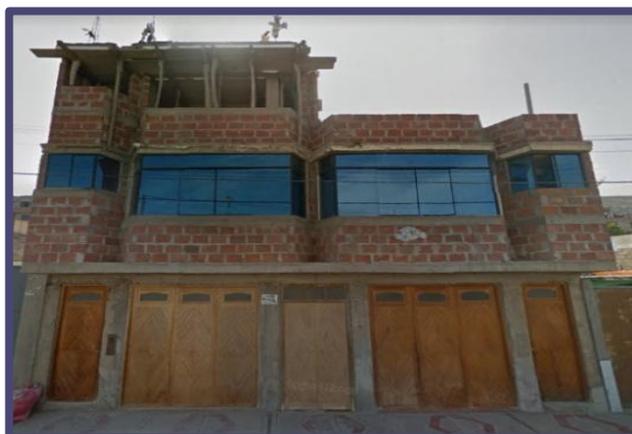
Se pudo observar que las viviendas estaban construidas de material noble, las construcciones varían hay viviendas de segundo nivel y primer nivel; sin embargo hay viviendas que están construidas en zonas con bastante pendientes que se tuvieron que realizar muros de contención. Además se pudo apreciar que la mayoría de viviendas se encuentran fisuradas en muros y todas las viviendas contaban con humedad en la base.

Figura 60. "Señor de los Milagros vivienda de material noble"
Fuente: elaboración propia

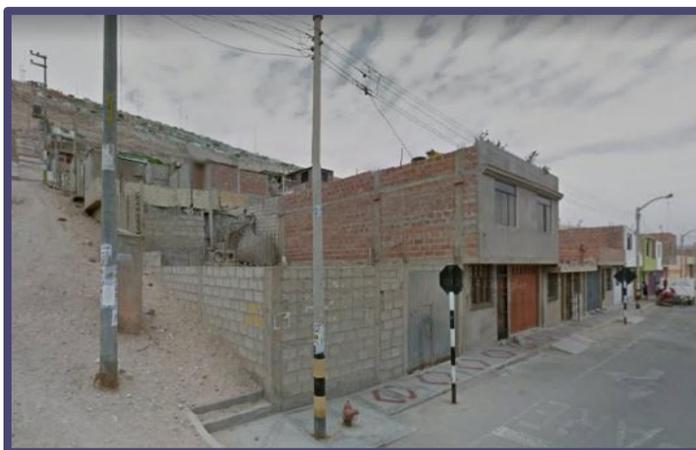
Se pudo visualizar que la mayoría de viviendas encontradas eran provisionales y eran de un solo nivel; sin embargo encontramos viviendas de segundo nivel.

Además se pudo apreciar que la mayoría de viviendas se encuentran fisuradas en muros y todas las viviendas contaban con humedad en la base.

Figura 61. "Balconcillos de Tacna vivienda de material noble"
Fuente: elaboración propia

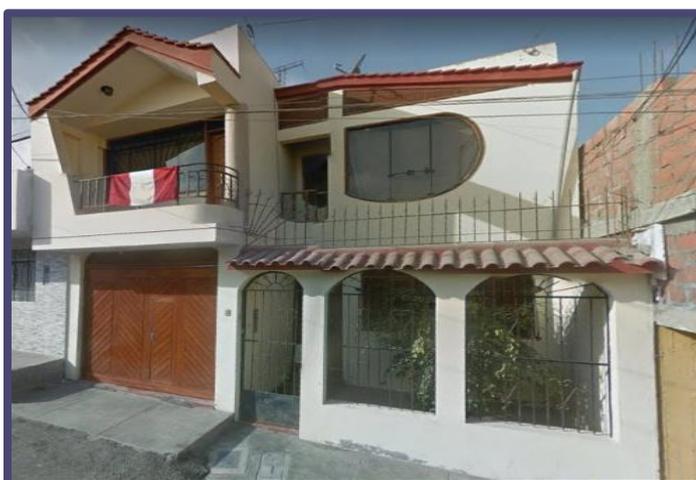
Se pudo observar que las viviendas estaban construidas de material noble, las construcciones varían hay viviendas de segundo nivel y primer nivel; sin embargo encontramos viviendas de tercer nivel. Además se pudo apreciar que la mayoría de viviendas se encuentran fisuradas en muros y todas las viviendas contaban con humedad en la base.

Figura 62. "La Florida vivienda de material noble"
Fuente: elaboración propia

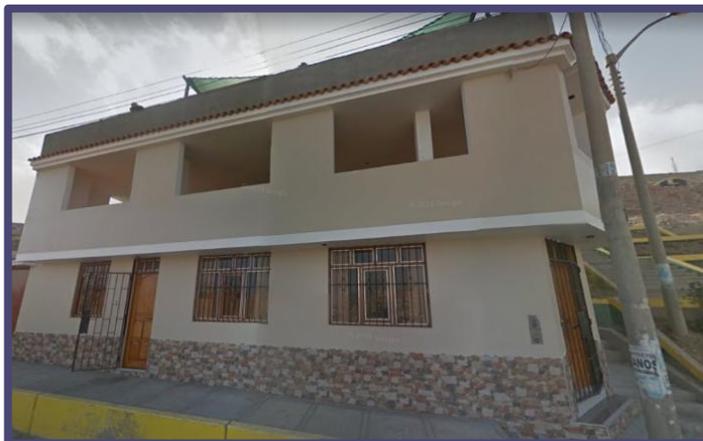
Se pudo observar que las viviendas estaban construidas de material noble, las construcciones varían hay viviendas de segundo nivel y primer nivel; sin embargo encontramos viviendas de provisionales. Además se pudo apreciar que la mayoría de viviendas se encuentran fisuradas en muros y todas las viviendas contaban con humedad en la base.

Figura 63. "Sagrado Corazón de Jesús vivienda de material noble"
Fuente: elaboración propia

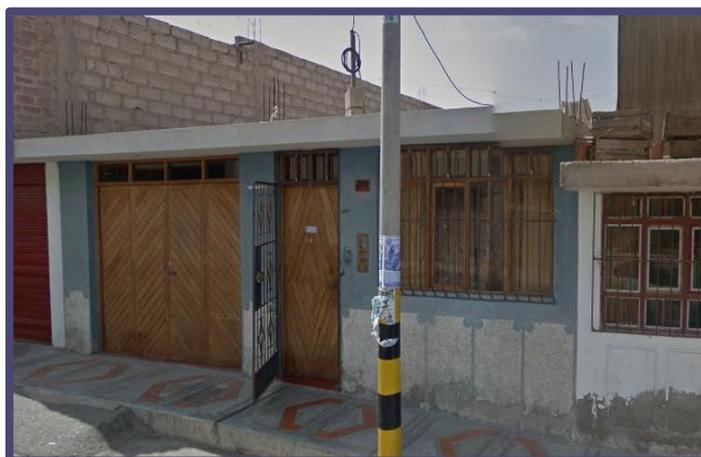
Se pudo observar que las viviendas estaban construidas de material noble, las construcciones varían hay viviendas de segundo nivel y primer nivel; sin embargo encontramos viviendas de tercer nivel. Además se pudo apreciar que la mayoría de viviendas se encuentran fisuradas en muros y todas las viviendas contaban con humedad en la base.

Figura 64. "San Pedro vivienda de material noble"
Fuente: elaboración propia

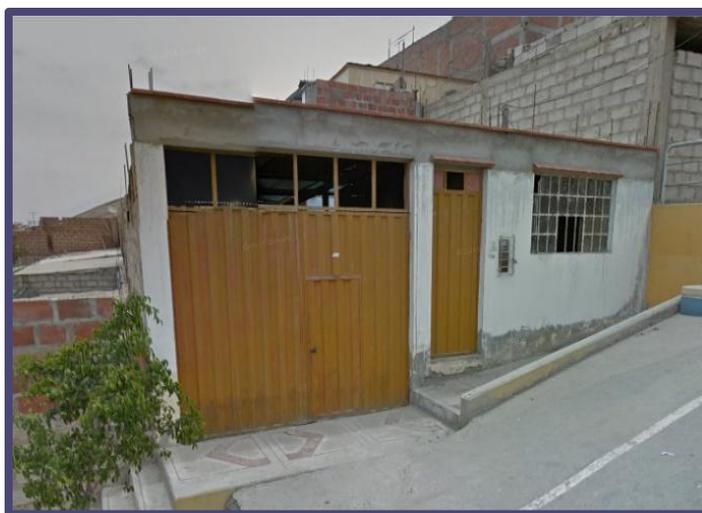
Se pudo observar que las viviendas estaban construidas de material noble, las construcciones varían hay viviendas de segundo nivel y primer nivel; sin embargo hay viviendas que están construidas en zonas con bastante pendiente. Además se pudo apreciar que la mayoría de viviendas se encuentran fisuradas en muros y todas las viviendas contaban con humedad en la base.

Figura 66. "Virgen de la Asunta vivienda de material noble"
Fuente: elaboración propia

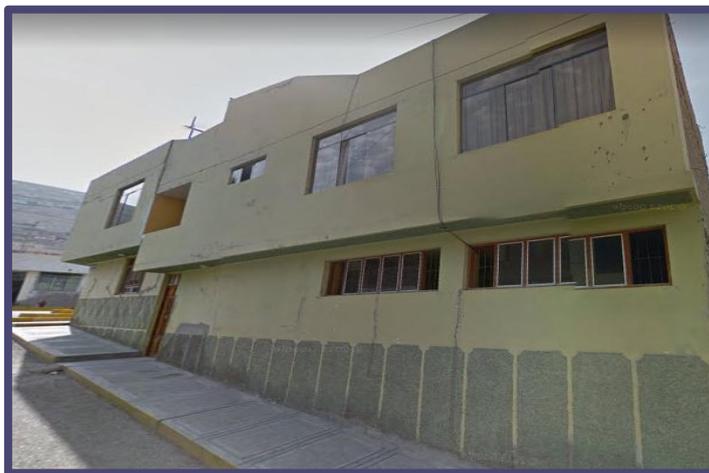
Figura 67. "Gregorio Albarracín vivienda de material noble"
Fuente: elaboración propia

Se pudo observar que las viviendas estaban construidas de material noble, las construcciones varían hay viviendas de segundo nivel y primer nivel. Además se pudo apreciar que la mayoría de viviendas se encuentran fisuradas en muros y todas las viviendas contaban con humedad en la base.

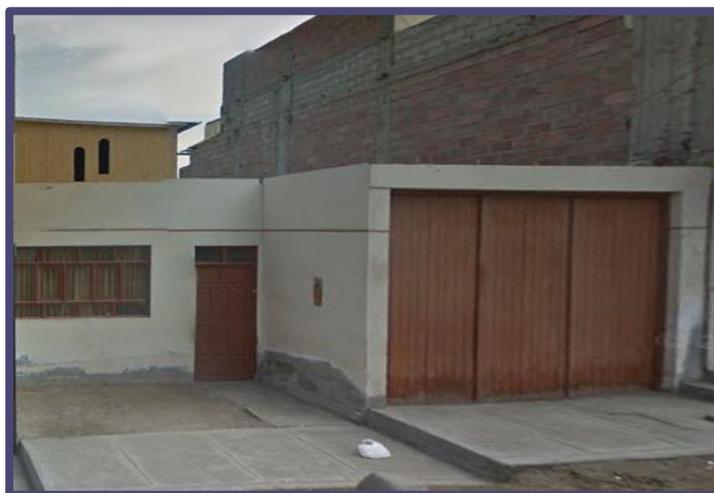
Figura 68. "Jorge Basadre vivienda de material noble"
Fuente: elaboración propia

Se pudo observar que las viviendas estaban construidas de material noble, las construcciones varían hay viviendas de segundo nivel y primer nivel. Además se pudo apreciar que la mayoría de viviendas se encuentran fisuradas en muros y todas las viviendas contaban con humedad en la base.

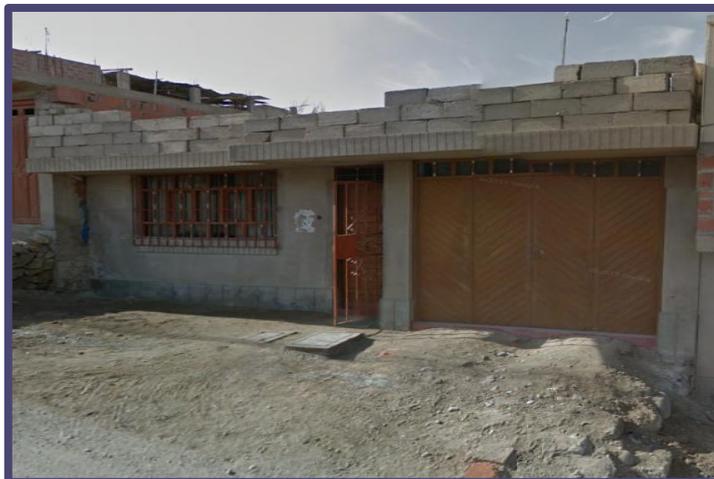
La mayoría de las casas son de 0 nivel con presencia de humedad en la base, todas presentan tarrajeo en su primer nivel, de uso de vivienda, existían casas que eran vivienda y también comercio (bodegas).

*Figura 69 .”Buena Vista vivienda construida de bloqueta”
Fuente: elaboración propia*

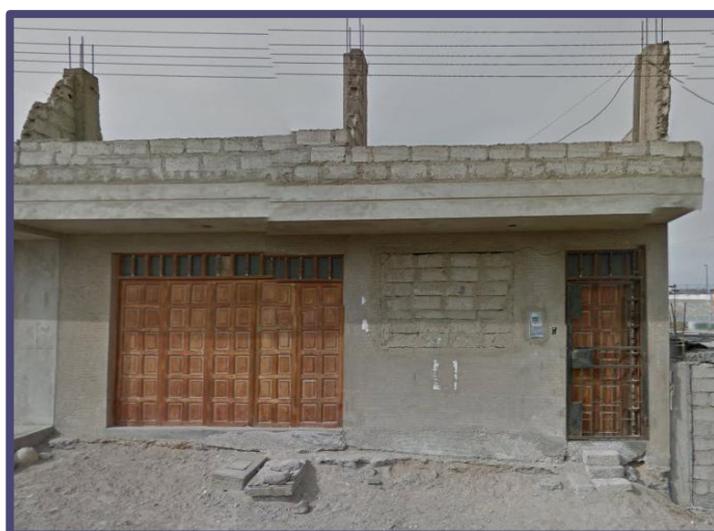
La mayoría de las casas son de 02 niveles con presencia de humedad en la base, un 50% de las viviendas presentan tarrajeo, su uso es de vivienda, esta asociación tiene gran pendiente por lo que era de difícil movilización.

*Figura 70 .”Asoc. De Vivienda Independencia vivienda construida de bloqueta”
Fuente: elaboración propia*

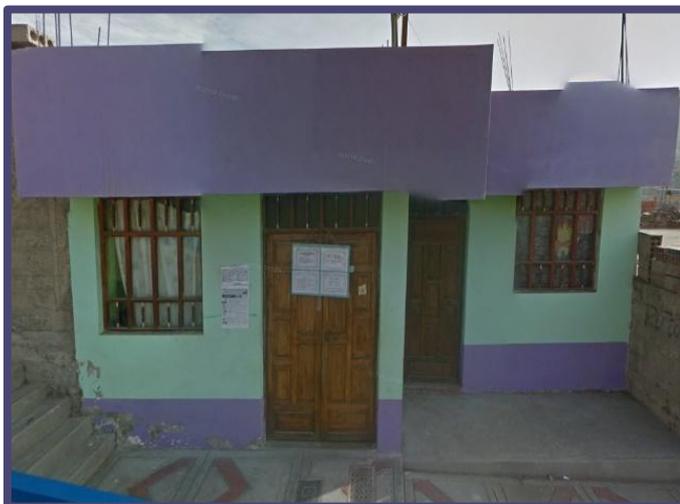
La mayoría de las casas son de 01 nivel con presencia de humedad en la base, todas presentan tarrajeo y pintado en su primer nivel, de uso de vivienda.

*Figura 71. "José Gálvez vivienda construida de bloqueta"
Fuente: elaboración propia*

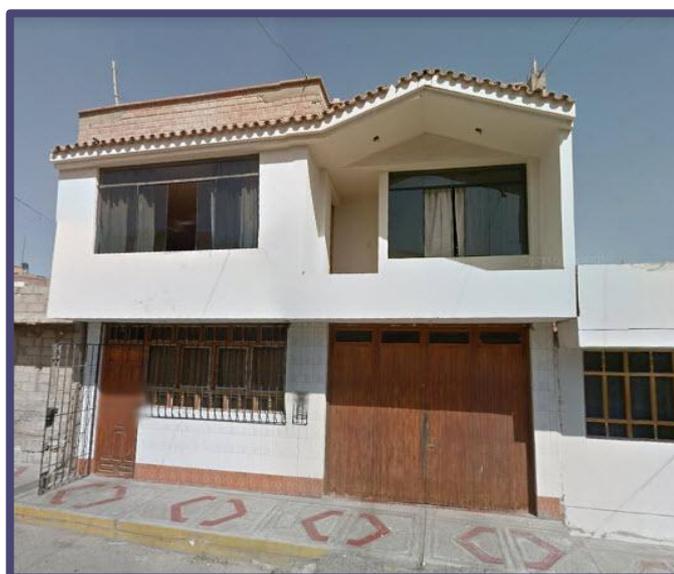
*Figura 72. "Manuel A. Odría vivienda de material noble"
Fuente: elaboración propia*

La mayoría de las casas son de 02 niveles con presencia de humedad en la base, todas presentan tarrajeo en su primer nivel, las viviendas tenían de uso de vivienda y vivienda-comercio ya que se encontraron bodegas y restaurants.

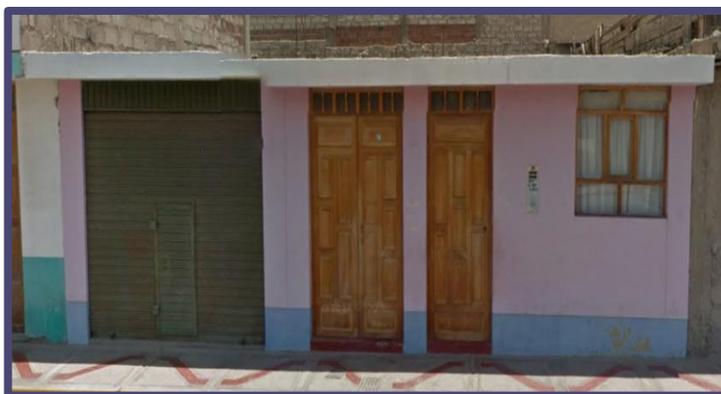
*Figura 73. "Mariscal Miller vivienda de material noble"
Fuente: elaboración propia*

La mayoría de las casas son de 01 nivel con presencia de humedad en la base, todas presentan tarrajeo en su primer nivel, de uso de vivienda, su accesibilidad es dificultosa por la presencia de una gran pendiente por estar ubicada en las faldas del cerro.

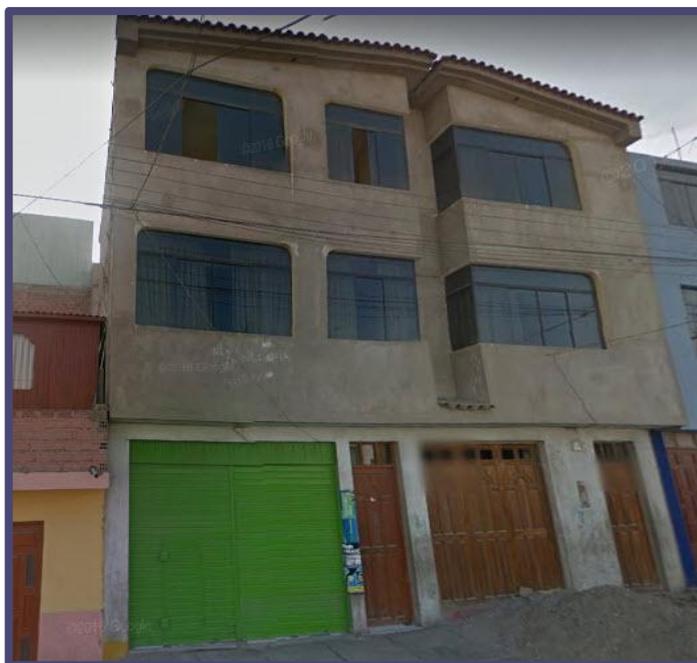
*Figura 74. "Joven la Esperanza vivienda de material noble"
Fuente: elaboración propia*

La mayoría de las casas son de 02 niveles con presencia de humedad en la base, todas presentan tarrajeo en su primer nivel, de uso de vivienda, también se encontró bodegas.

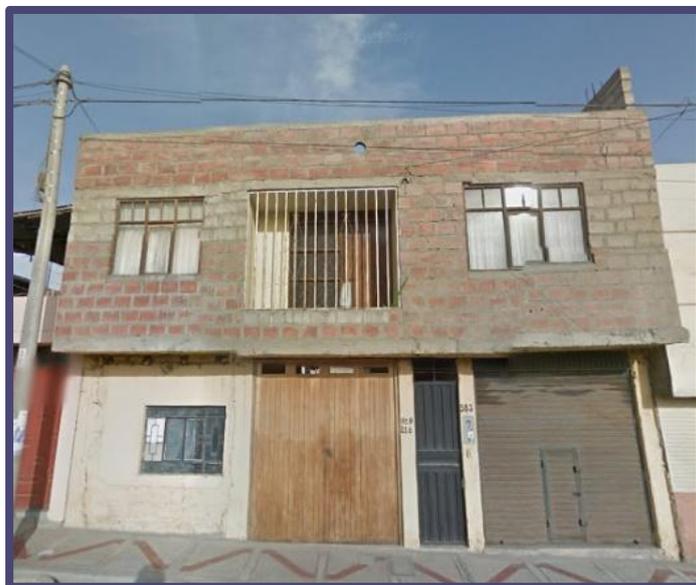
*Figura 75. "Joven Alto de la Alianza vivienda de material noble"
Fuente: elaboración propia*

La mayoría de las casas son de 02 niveles con presencia de humedad en la base, todas presentan tarrajeo en su primer nivel, de uso de vivienda.

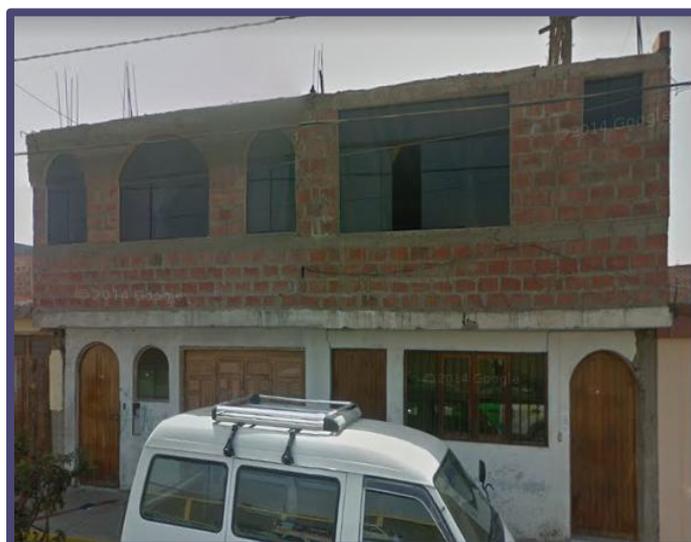
*Figura 76. "José de san Martín vivienda de material noble"
Fuente: elaboración propia*

La mayoría de las casas son de 02 niveles con presencia de humedad en la base, todas presentan tarrajeo en su primer nivel, de uso de vivienda, las viviendas de esta asociación no pasaban de 15 años de antigüedad.

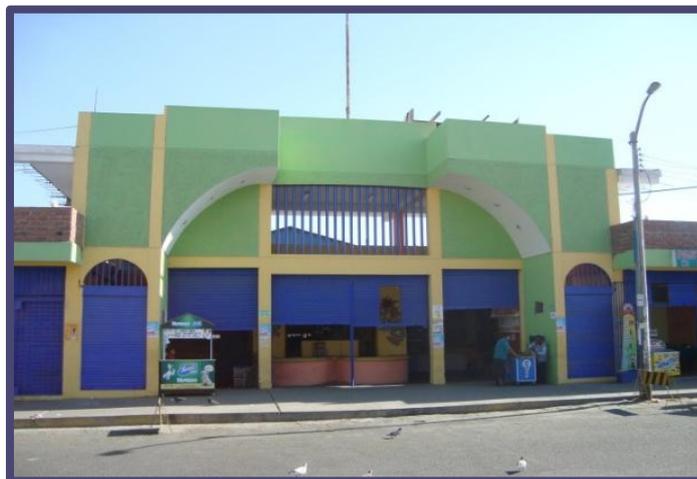
Figura 78. "Mercado Zonal la Esperanza"
Fuente: elaboración propia

Mercado Zonal la Esperanza. Cuya edificación es de mampostería confinada con diafragma rígido, el techo es losa aligerada, consta de dos niveles y está en regular estado de conservación.

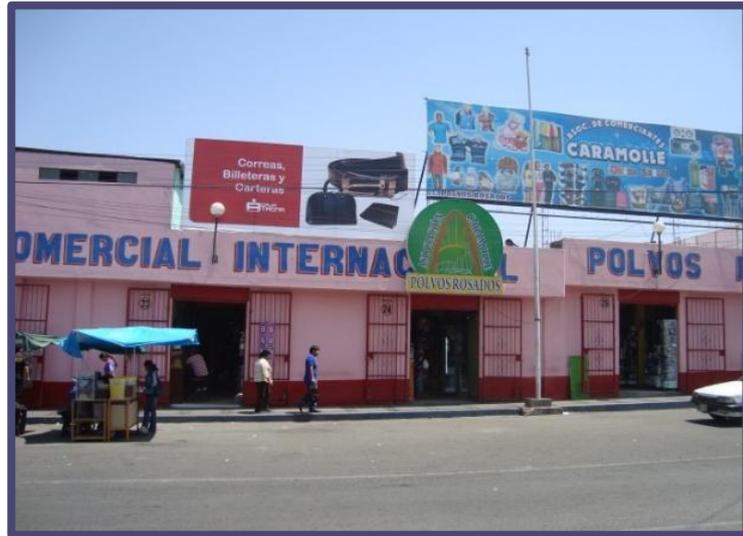
Figura 79. "Polvos Rosados"
Fuente: elaboración propia

Centro Comercial Internacional Polvos Rosados. Cuya edificación es de mampostería confinada con diafragma rígido, el techo es losa aligerada, consta de dos nivel y está en mal estado de conservación; presentando figuración en todos sus elementos estructurales.

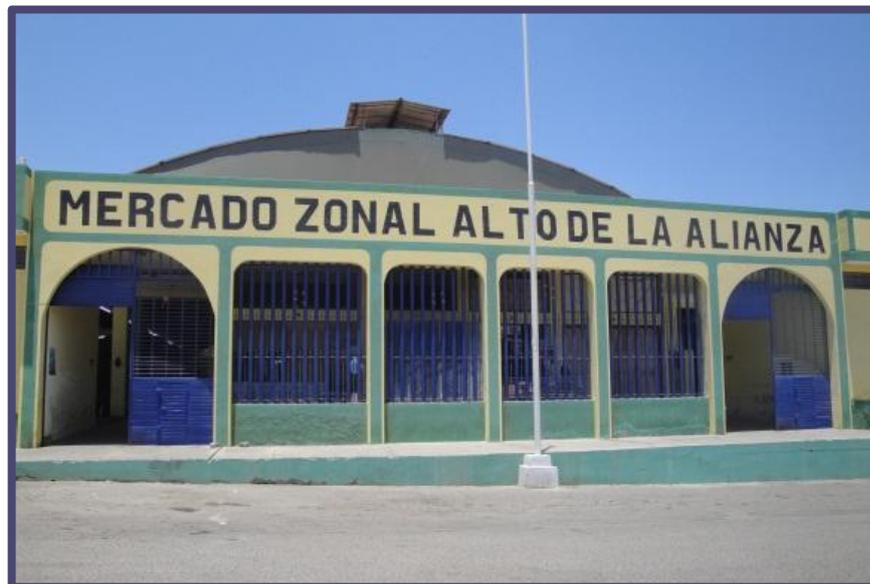
Figura 86. "Mercado Zonal Alto de la Alianza construido con material noble"
Fuente: elaboración propia

Mercado Zonal Alto de la Alianza. Cuya edificación es de mampostería confinada con diafragma flexible, el techo es armadura cubierta con material Eternit, consta de un solo nivel y está en regular estado de conservación.

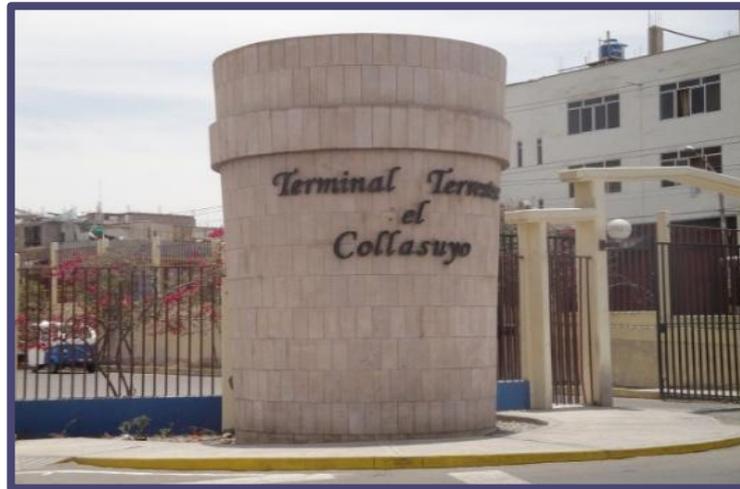
Figura 87. "Terminal Terrestre el Collasuyo construido con material noble"
Fuente: elaboración propia

Terminal Terrestre “Collasuyo”, construcción de un piso con albañilería confinada con un estado de conservación regular, presencia de humedad en la base. Hospedaje es de 2 pisos, construcción de albañilería confinada con un estado de conservación regular y diafragma de mampostería rígido.

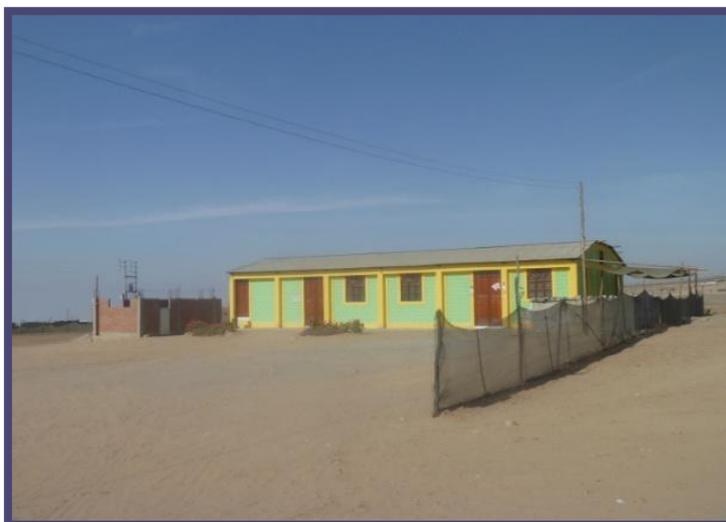
I. E. I. NUEVA TARATA. Esta edificación fue construida para uso educativo siendo sus pabellones de 1 nivel, la edificación está en regular estado de conservación.

Figura 108. "I.E.I. Nueva Tarata construido con material noble y provisional"
Fuente: elaboración propia

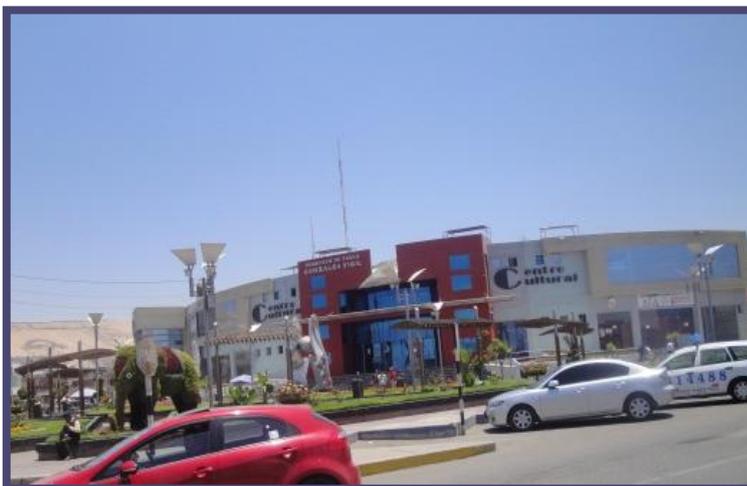
Instituto de Educación Superior Tecnológico Público Francisco de Paula Gonzales Vigil. Esta edificación fue construida para uso educativo siendo sus pabellones de 2 y 3 niveles, la edificación está en buen estado de conservación.

Figura 109. "I. E. S. T. P Francisco de Paula Gonzales Vigil"
Fuente: elaboración propia

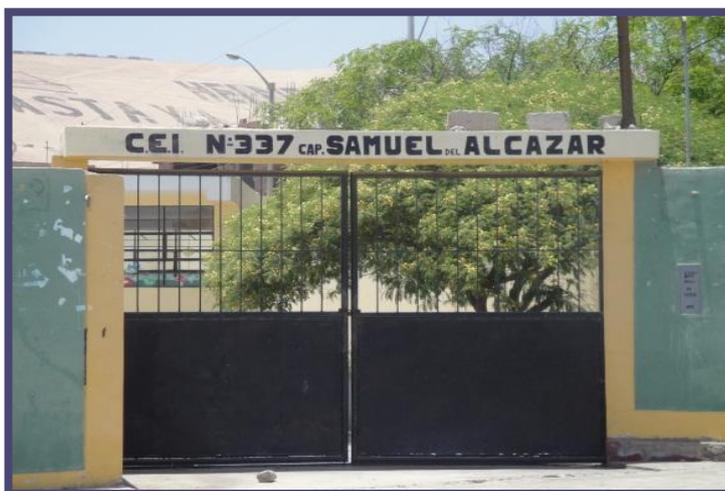
Centro Educativa Inicial N° 337 "Capitán Samuel del Alcázar". Esta edificación es a porticada, de mampostería confinada, fue construida para uso educativo siendo de dos niveles y en regular estado de conservación.

Figura 110. "I. E. I. N° 337 Capitán Samuel del Alcázar"
Fuente: elaboración propia

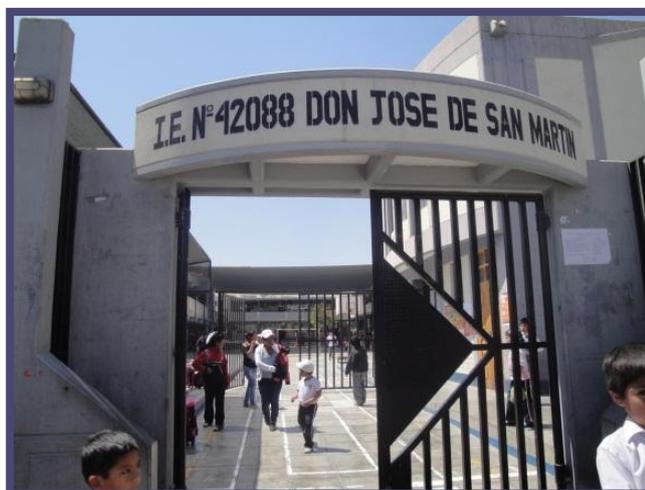
Institución Educativa N° 42088 “Don José de San Martín”. Esta edificación es a porticada, de mampostería confinada, fue construida para uso educativo, consta de dos niveles y se encuentra en regular estado de conservación.

Figura 111. "I. E. N° 42088 Don José de San Martín"
Fuente: elaboración propia

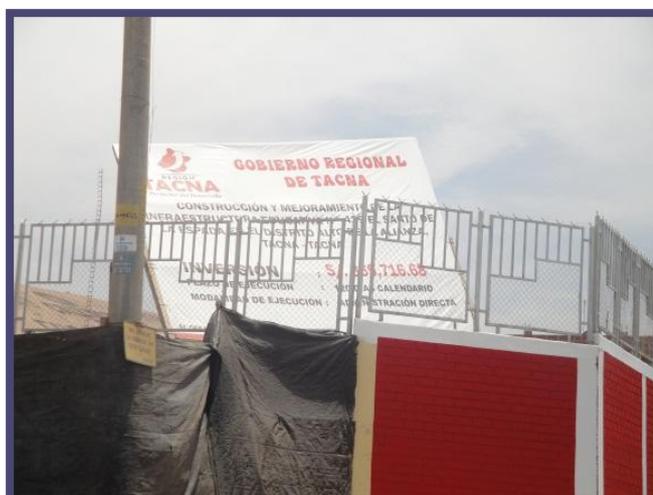
Centro Educativo Inicial “Santo de la Espada”, se encontraba con cerco de la obra ya que este Centro Educativo se encuentra en construcción, se apreciaba una construcción a porticada.

Figura 112. "I. E. I. Santo de la Espada construido con material noble"
Fuente: elaboración propia

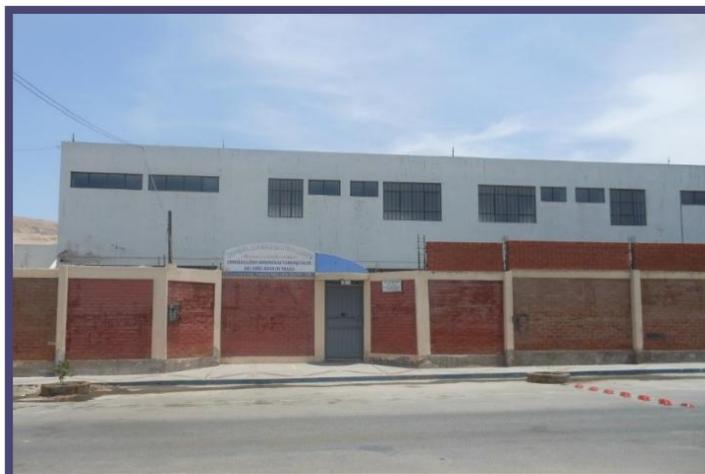
Hogar Madre Angélica Racharte. Esta edificación es de construcción informal en albañilería, el techo es de losa aligerada, consta de unos dos niveles y está en regular estado de conservación.

Figura 114. “Hogar Madre Angélica Racharte”

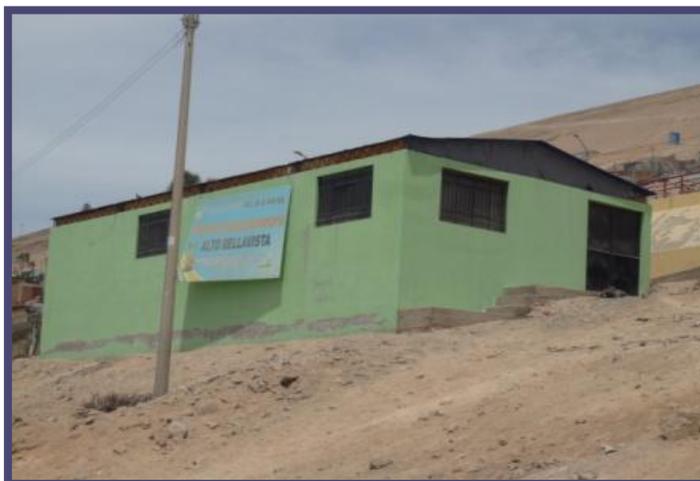
Centro de Asistencia Alimentaria Alto Bella Vista. Es una edificación de material bloqueta artesanal y techo de calamina, construida en un terreno inclinado.

Figura 115. "C. A. Alimentaria Alto Bella Vista estructura provisional"
Fuente: elaboración propia

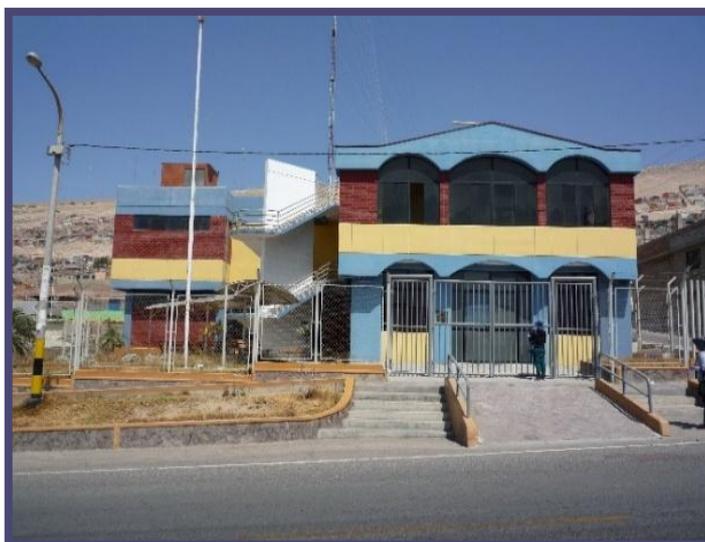
Comedor Municipal Materno Infantil. Es una edificación de material noble con un buen estado de conservación.

Figura 116. "Comedor Municipal Materno Infantil"
Fuente: elaboración propia

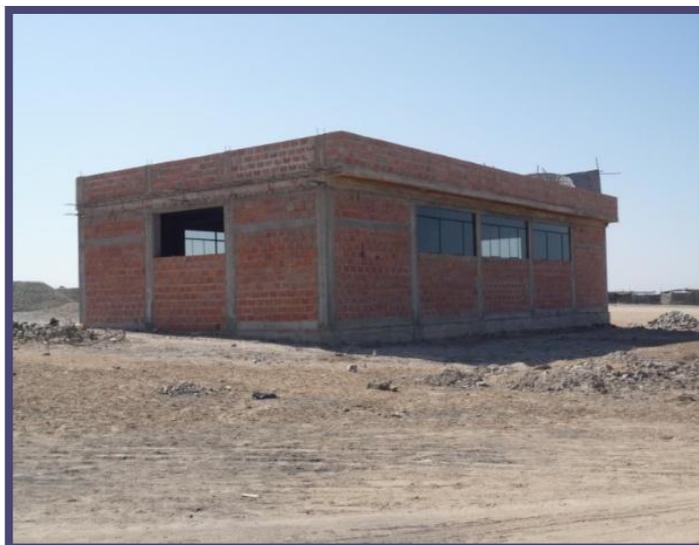
Local Comunal. Edificación de material noble y un buen estado de conservación.

Figura 117. "Local Comunal Asoc. Granja de animales"
Fuente: elaboración propia

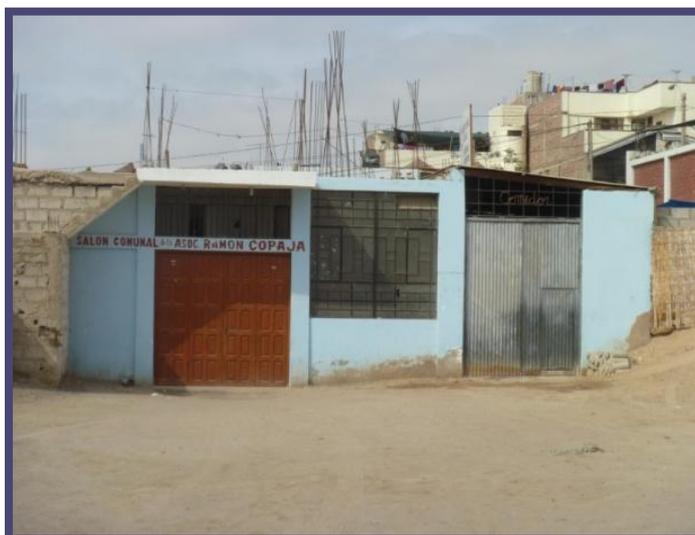
SALÓN COMUNAL ASOC. RAMÓN COPAJA. Esta edificación es de construcción informal en albañilería, el techo es de losa aligerada y calamina consta de un nivel y está en mal estado de conservación aparte de eso tiene humedad en la base.

Figura 118. "Salón Comunal Asoc. Ramon Copaja"
Fuente: elaboración propia

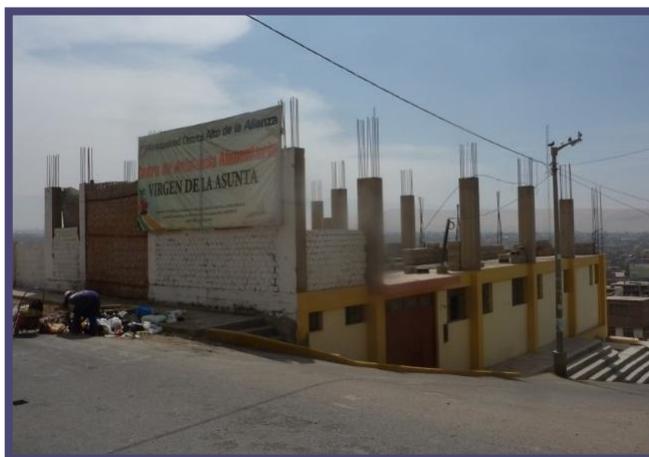
CENTRO DE ASOCIACIÓN ALIMENTARIA VIRGEN DE LA ASUNTA. Esta edificación es de construcción informal en albañilería, el techo es de losa aligerada consta de un nivel y está en mal estado de conservación aparte de eso tiene humedad en la base.

Figura 119. "Salón Comunal Asoc. Ramon Copaja"
Fuente: elaboración propia

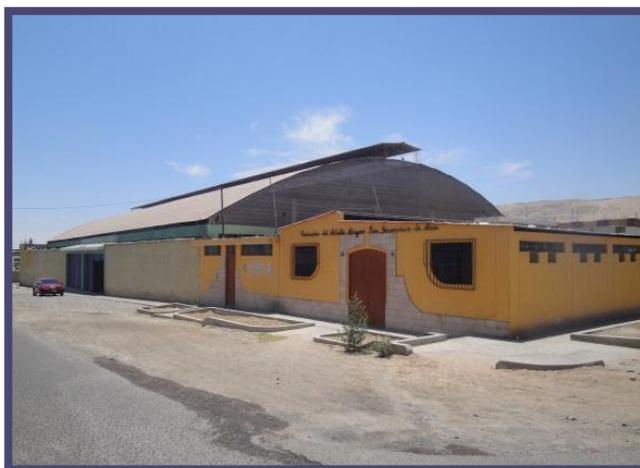
Comedor del Adulto Mayor "San Francisco de Asís". Esta edificación es de mampostería confinada con diafragma flexible, el techo es hecho con material calamina, consta de un solo nivel y está en regular estado de conservación.

Figura 120. "Comedor Adulto Mayor San Francisco de Asís"
Fuente: elaboración propia

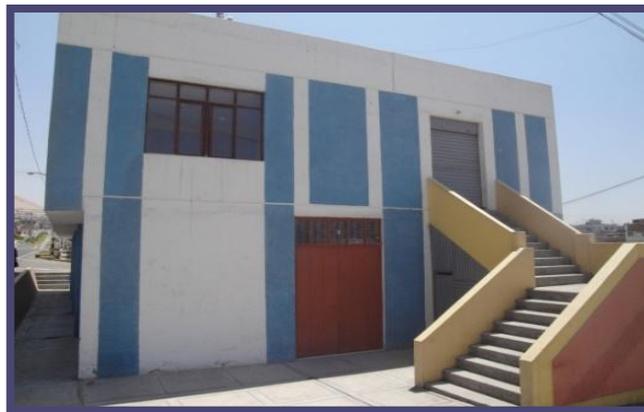
Local Comunal, construcción de 2 pisos, sistema estructural de mampostería con diafragma rígido, escalera exterior, muros de albañilería confinada, presencia de humedad en la base, estado de conservación regular, esta construcción es para múltiples usos. También se encuentra en la misma manzana una cancha de tierra, no se observa construcción de cerco para esta cancha.

Figura 121. "Local Comuna construida con material noble"
Fuente: elaboración propia
