UNIVERSIDAD PRIVADA DE TACNA
FACULTAD DE INGENIERÍA
ESCUELA PROFESIONAL DE INGENIERÍA CIVIL

INFORME DE TESIS

**“ESTIMACIÓN DEL RIESGO SÍSMICO DE LAS VIVIENDAS INFORMALES
DE ALBAÑILERÍA CONSTRUIDAS CON BLOCKER II EN EL DISTRITO
DE ALTO DE LA ALIANZA, TACNA - 2018”**

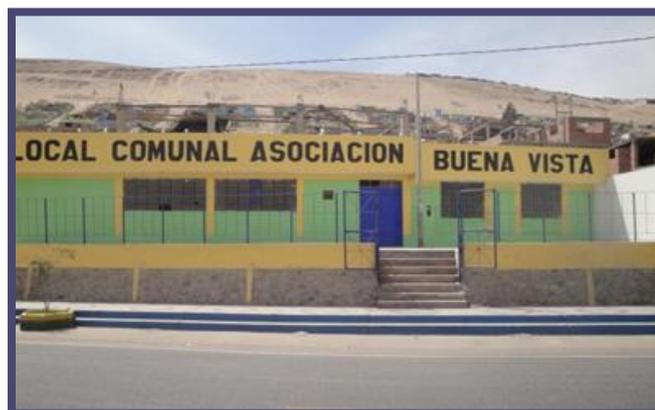
Local Comunal "Asociación Buena Vista", sistema estructural de mampostería confinada con diafragma rígido, muros son de unidad hueca, presencia de humedad en la base, estado de conservación regular, el uso es para uso de la comunidad. También se encuentra una Loza Deportiva que tiene cerco de fierro, con un estado de conservación regular, presencia de humedad en la base de los sobre cimientos.

Figura 122. "Local Comunal Asoc. Buena Vista"
Fuente: elaboración propia

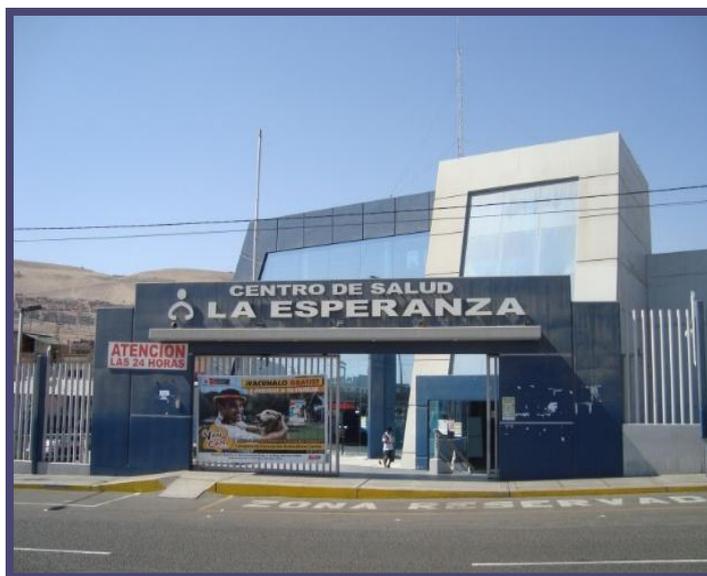
Centro de Salud La Esperanza. Esta edificación es de mampostería confinada con diafragma rígido, consta de 3 niveles y está en buen estado de conservación.

Figura 123. "Centro de Salud La Esperanza"
Fuente: elaboración propia

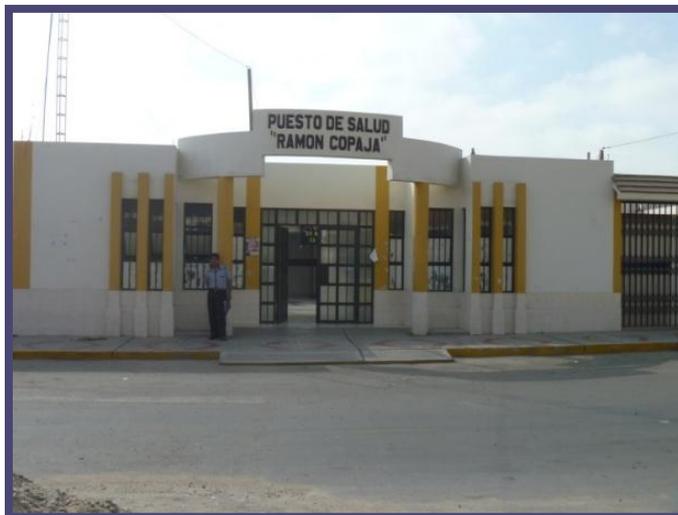
PUESTO DE SALUD RAMÓN COPAJA. Esta edificación es de mampostería confinada con diafragma rígido, consta de 1 nivel y está en regular estado de conservación.

Figura 125. "Puesto de Salud Ramon Copaja"
Fuente: elaboración propia

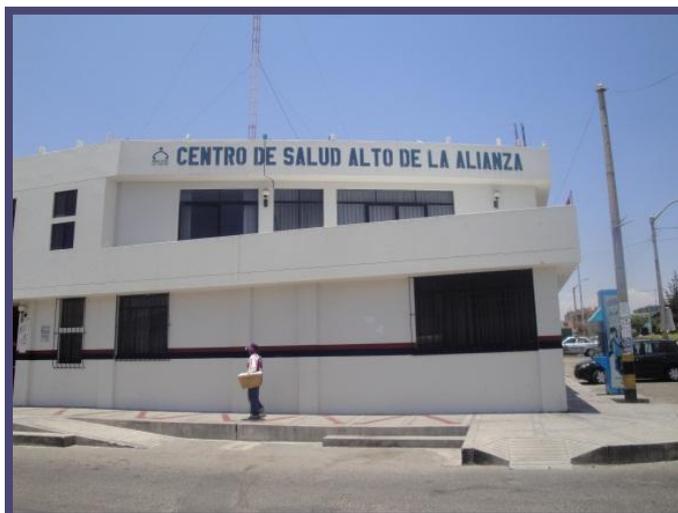
Centro de Salud Alto de la Alianza. Esta edificación es de mampostería confinada con diafragma rígido, consta de 2 niveles y está en buen estado de conservación.

Figura 126. "Centro de Salud Alto de la Alianza"
Fuente: elaboración propia

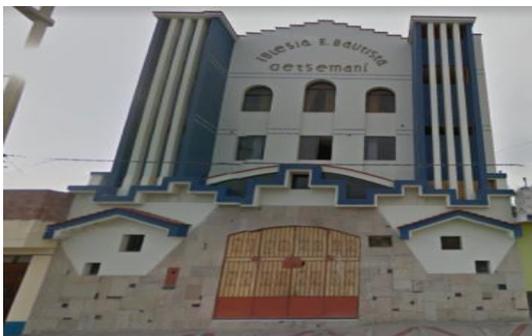
Figura 127. "Edificación vulnerabilidad baja"
Fuente: elaboración propia

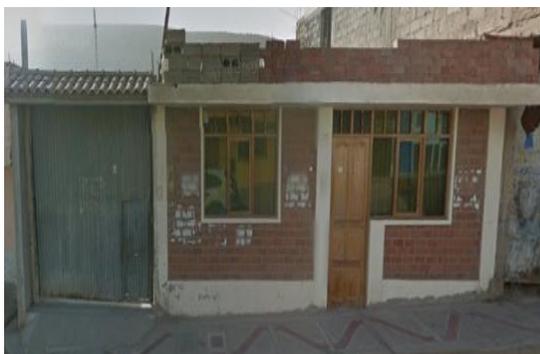
Figura 128. "Edificación vulnerabilidad Media"
Fuente: elaboración propia

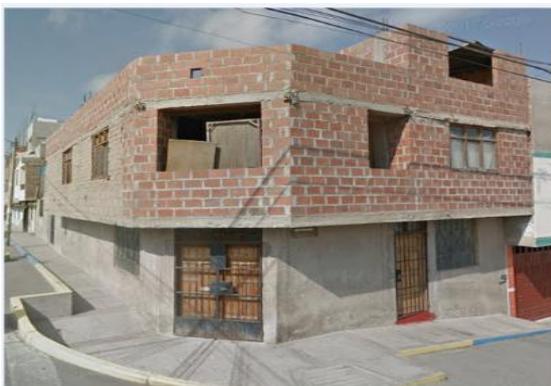
Figura 129. "Edificación vulnerabilidad muy alta"
Fuente: elaboración propia

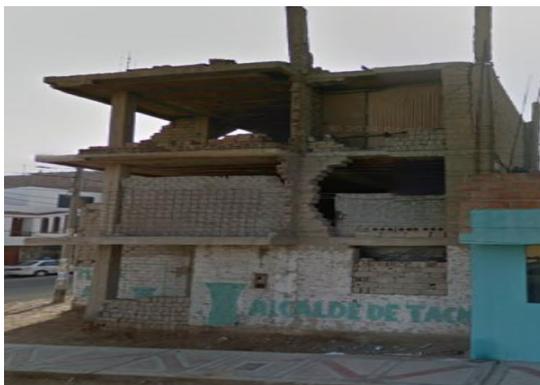
Figura 130. "Edificación vulnerabilidad muy alta"
Fuente: elaboración propia

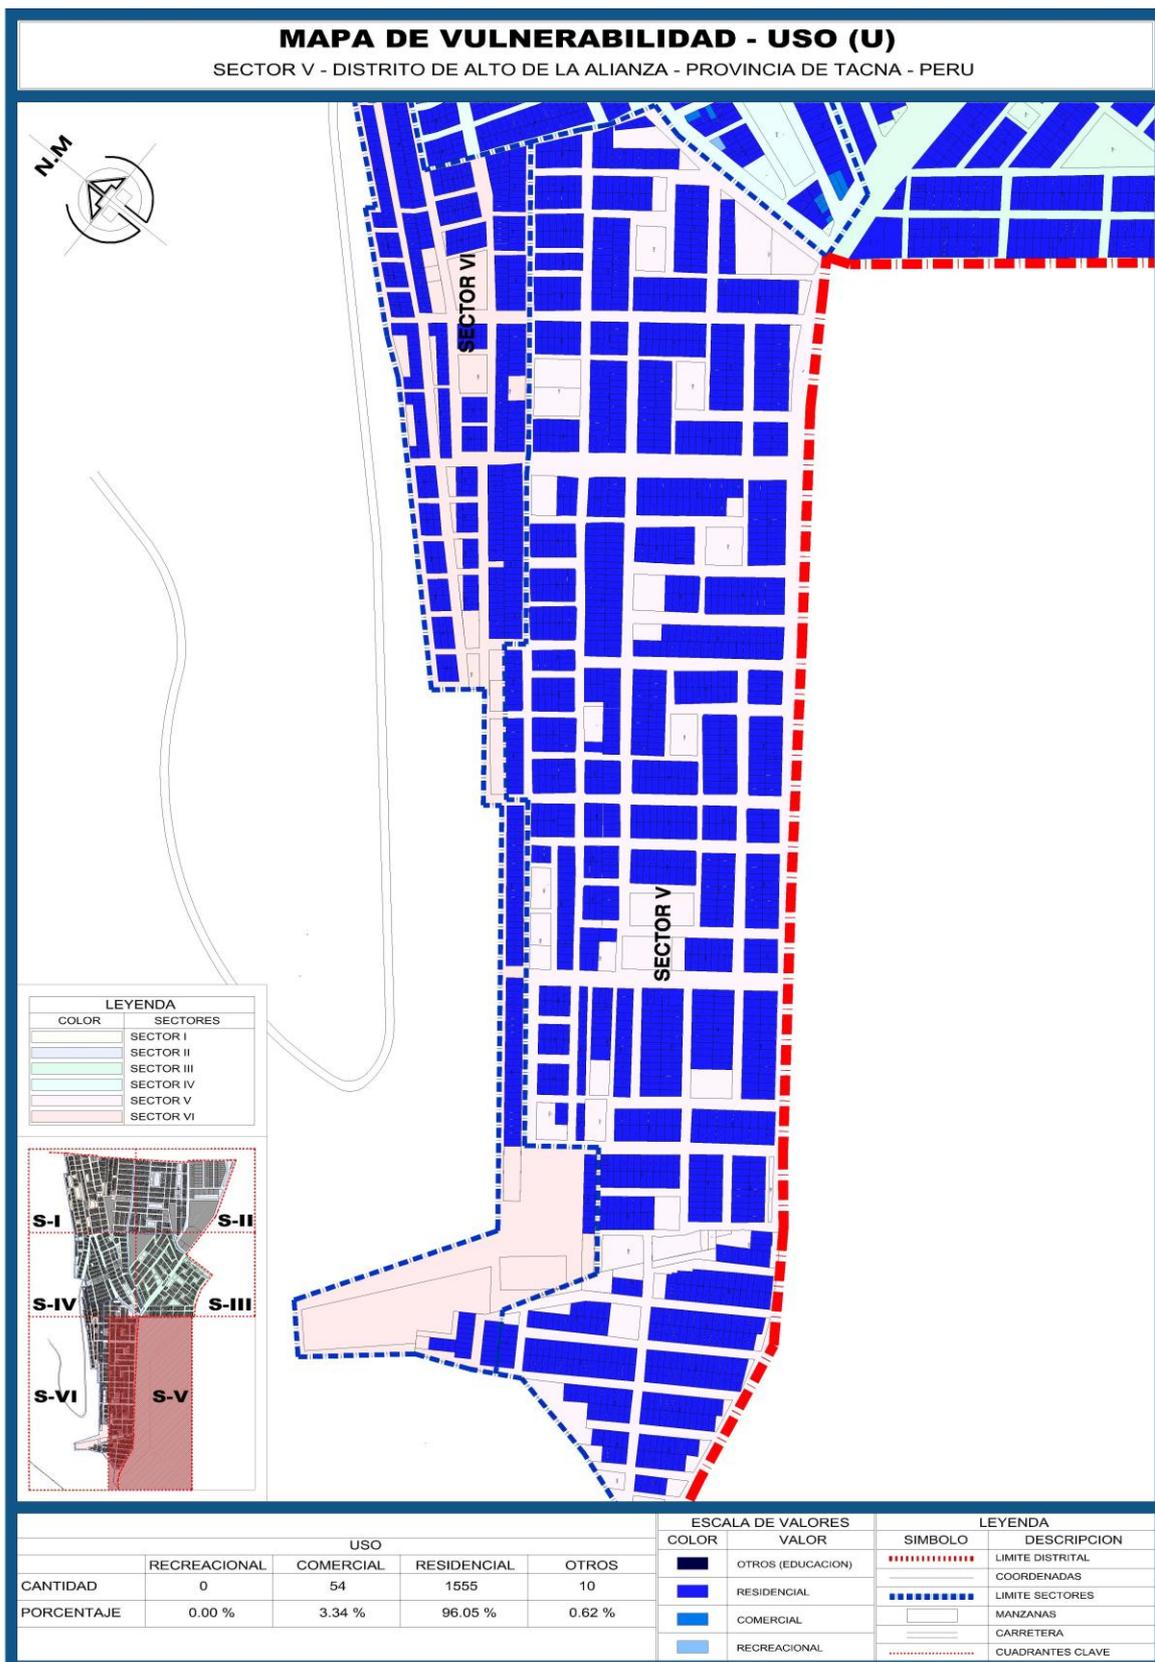
Figura 148. "Uso de Suelo (U) Sector V"
 El 96.05% de los Predios del Sector V tiene Uso Residencial
 Fuente: elaboración propia

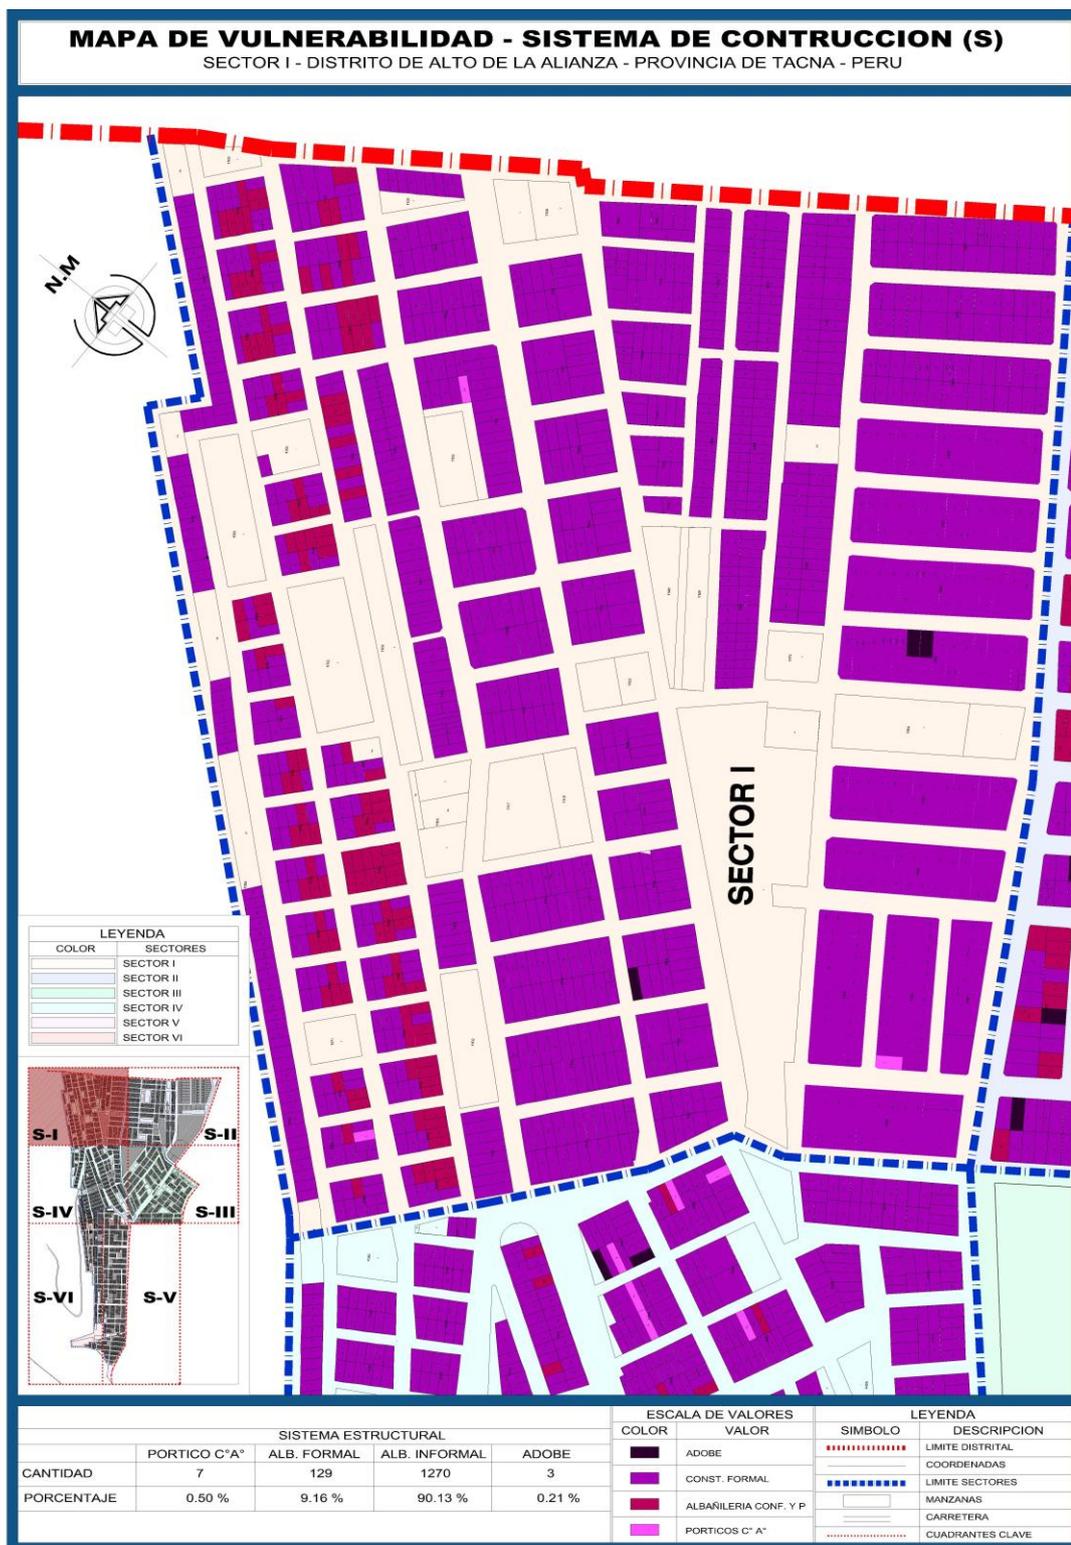
Figura 150. "Sistema Estructural (S) Sector I"
El 90.13% de las viviendas del Sector I son de Albañilería y construidas informalmente
Fuente: elaboración propia

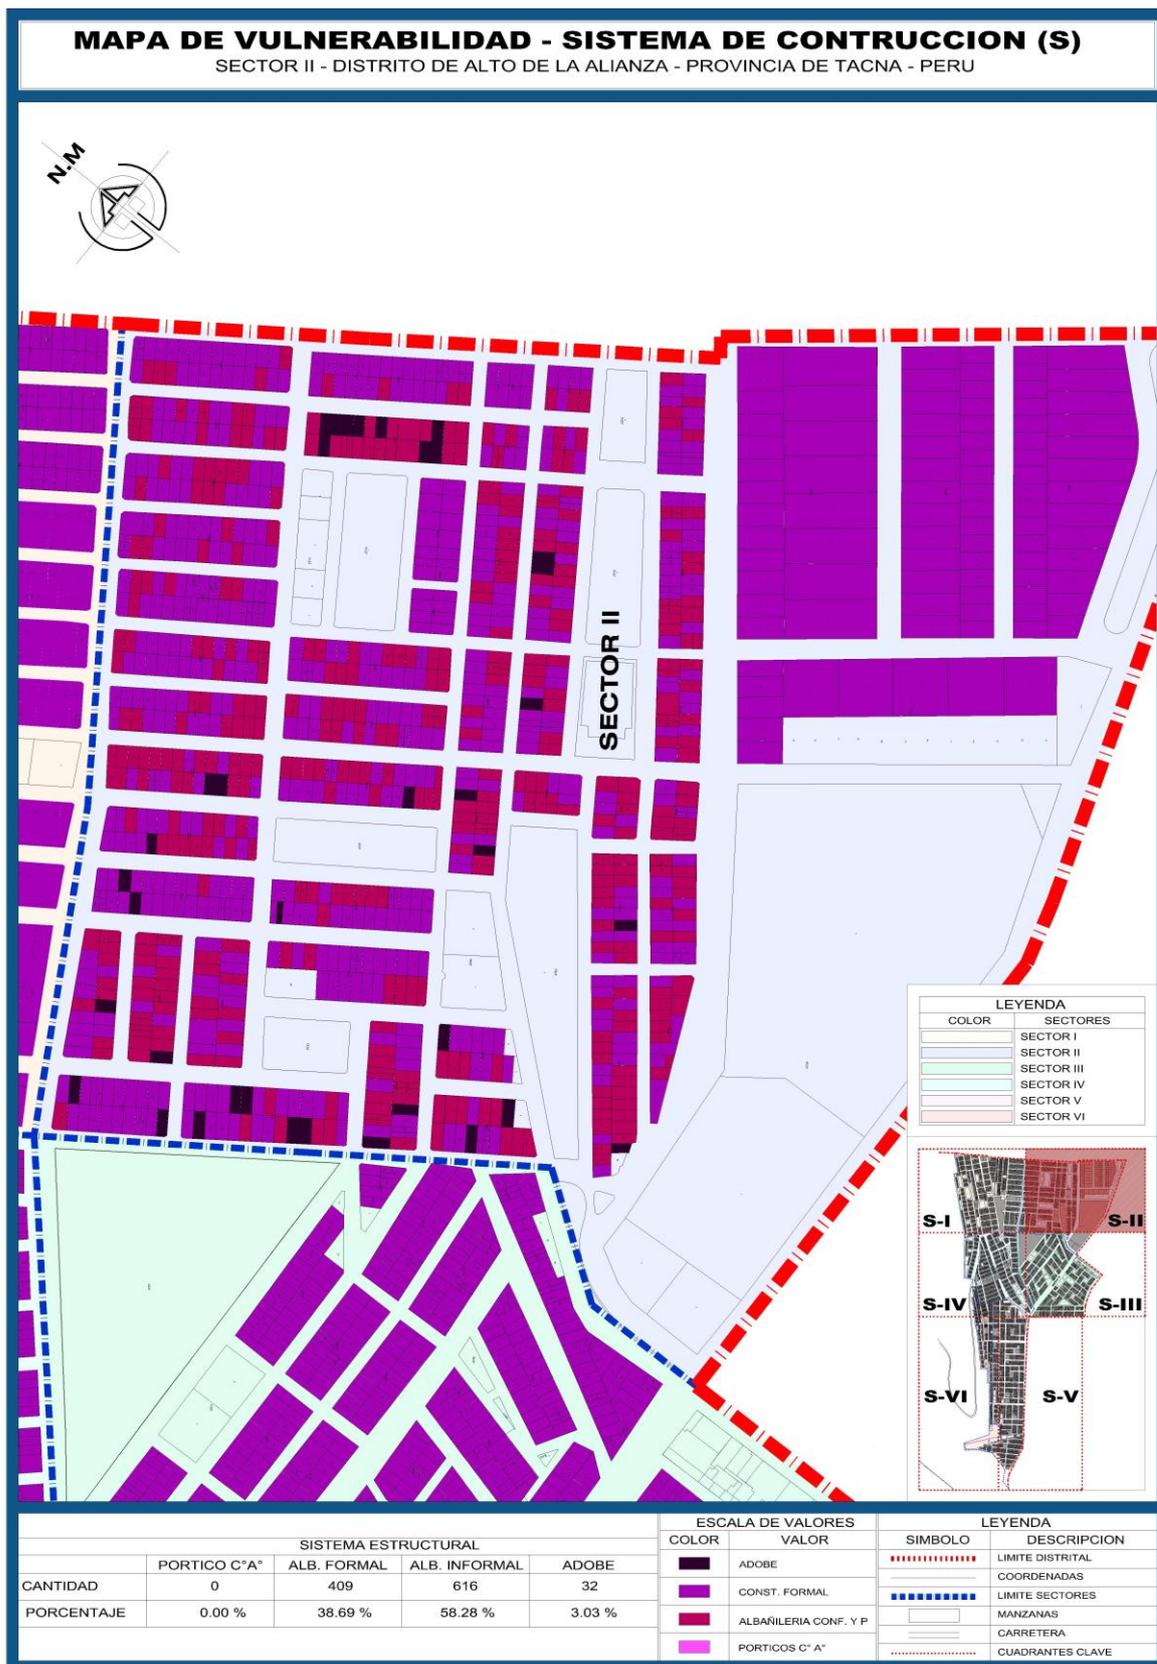
Figura 151. "Sistema Estructural (S) Sector II"
 El 58.28% de las viviendas del Sector II son de Albañilería y construidas informalmente
 Fuente: elaboración propia

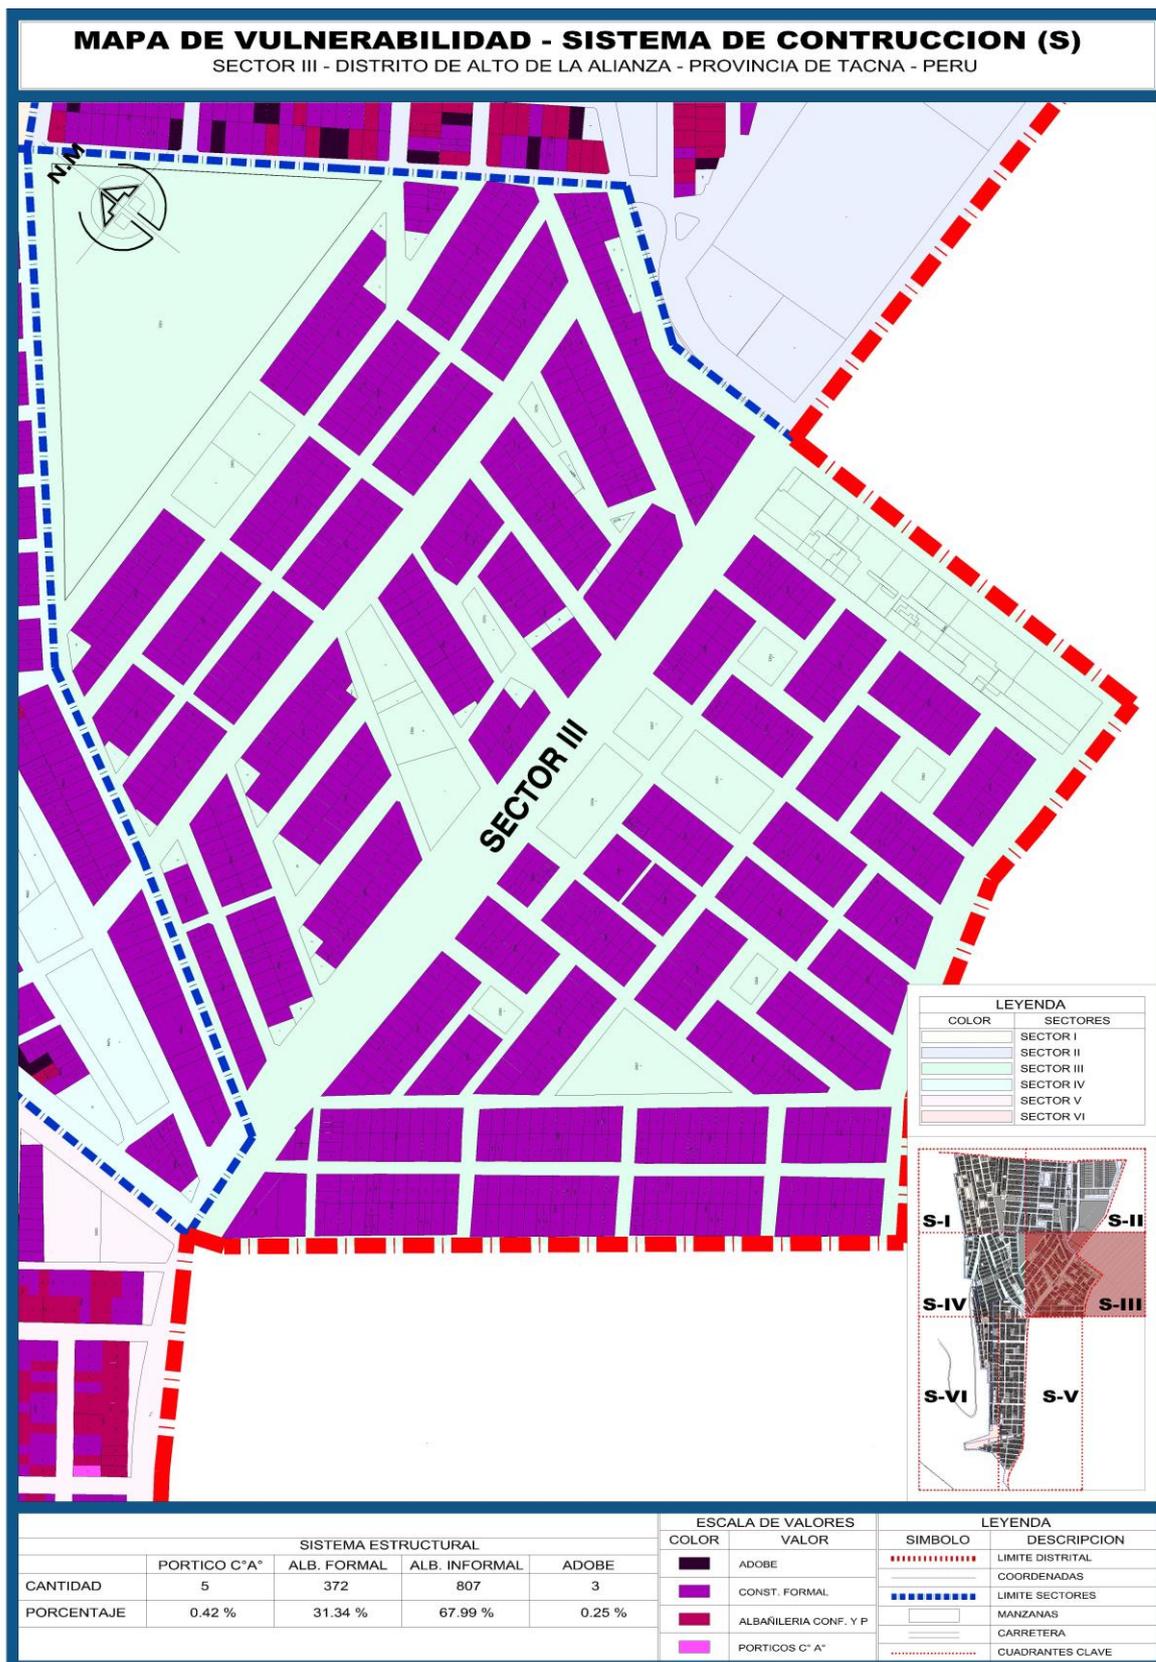
Figura 152. "Sistema Estructural (S) Sector III"
El 67.99% de las viviendas del Sector III son de Albañilería y construidas informalmente
Fuente: elaboración propia

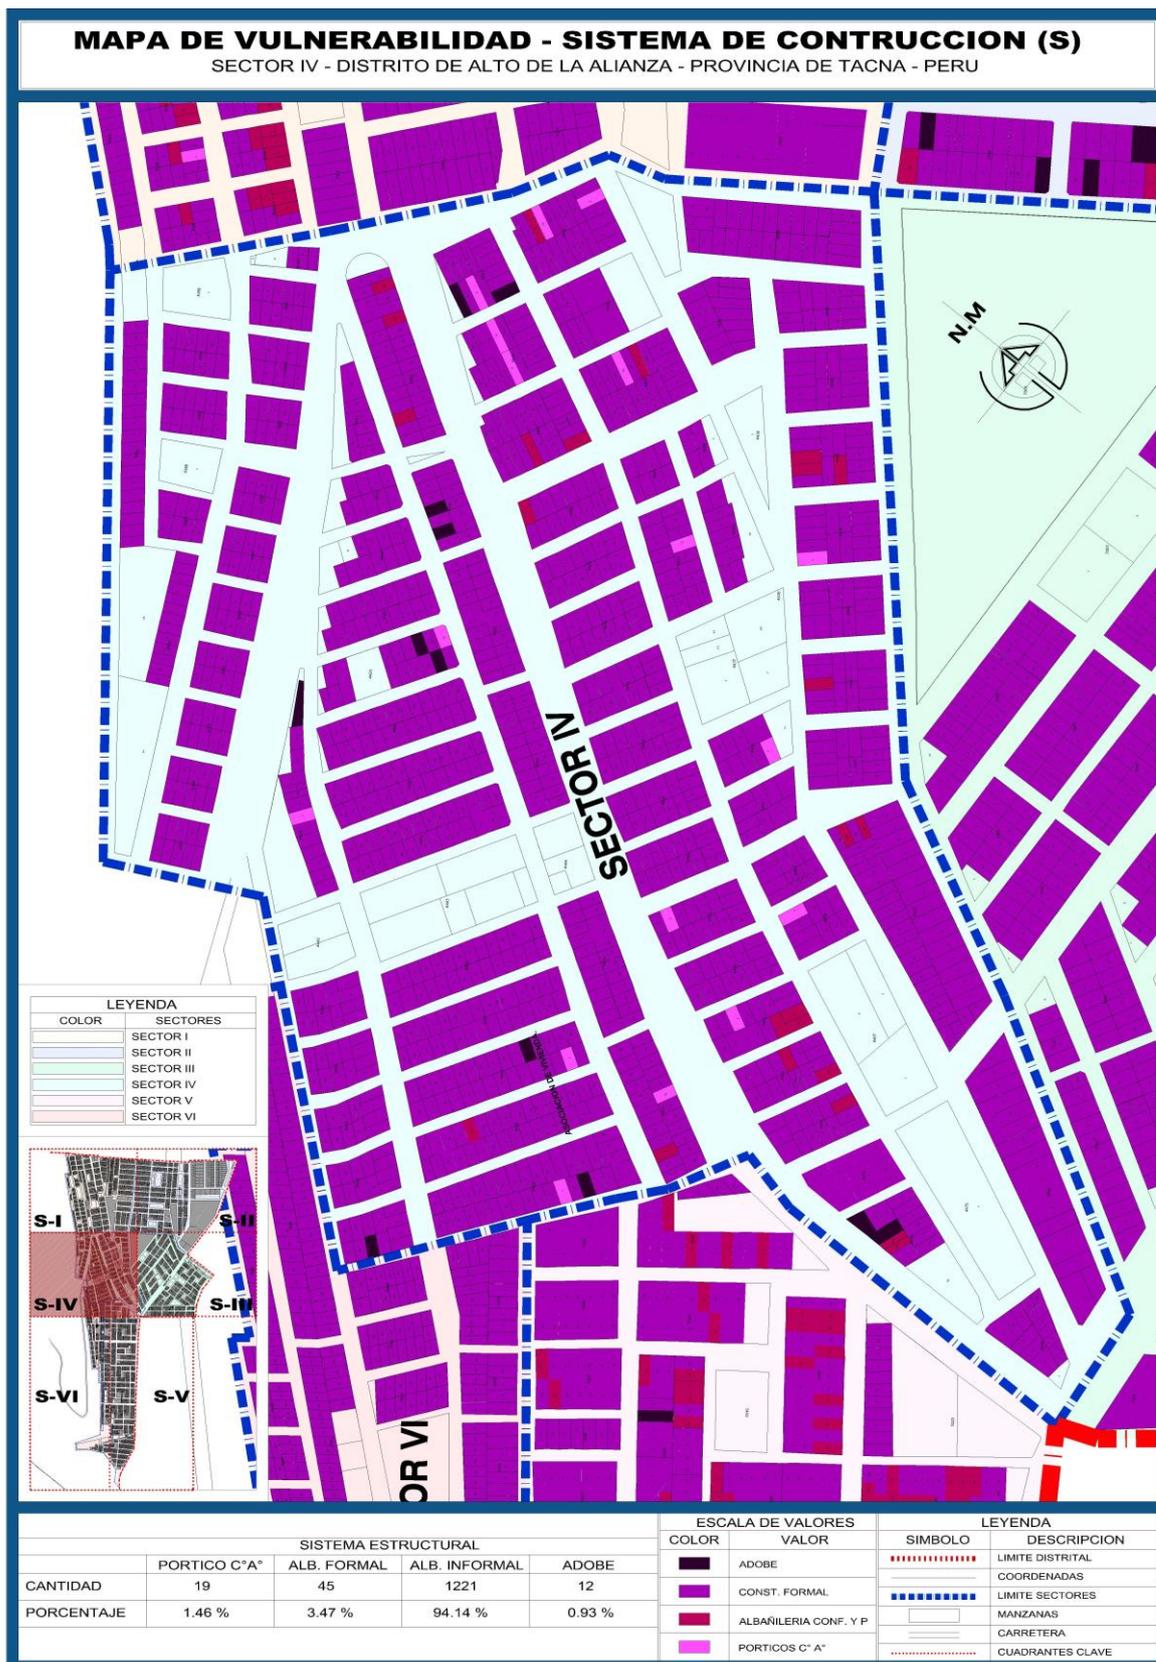
Figura 153. "Sistema Estructural (S) Sector IV"
 El 94.14% de las viviendas del Sector IV son de Albañilería y construidas informalmente
 Fuente: elaboración propia

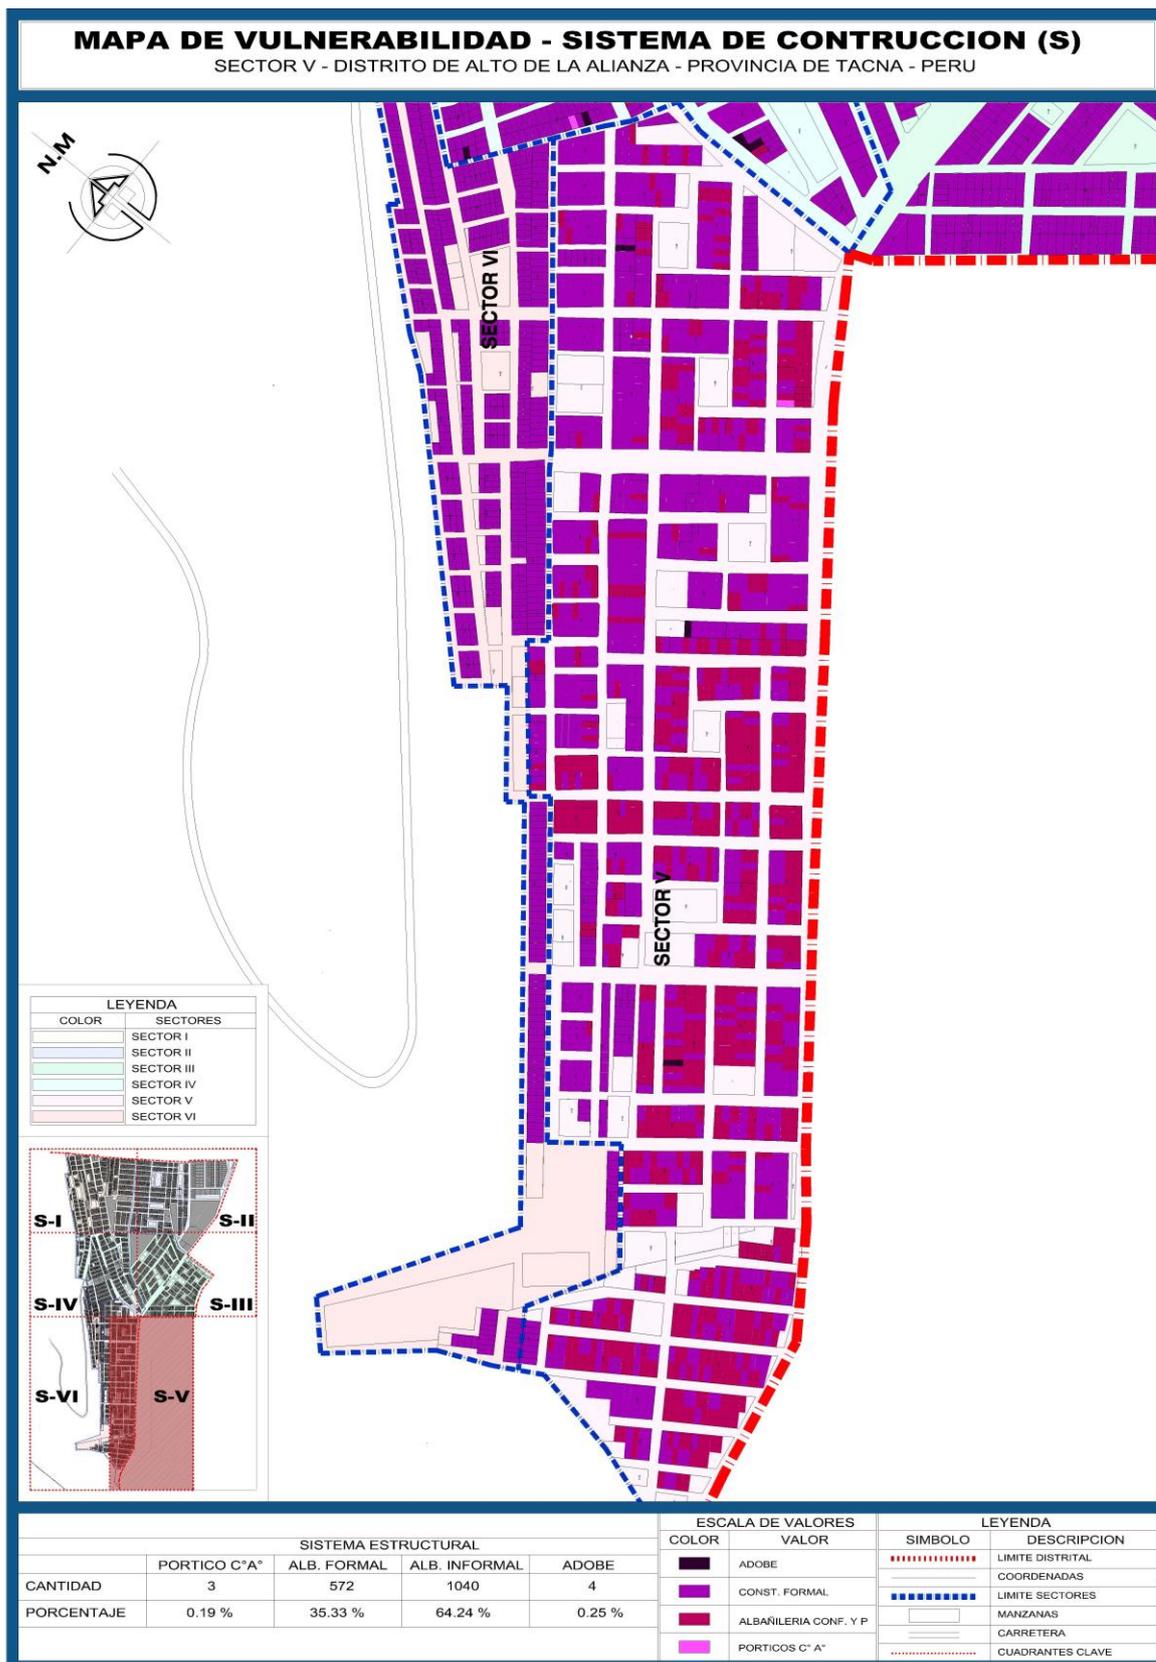
Figura 154. "Sistema Estructural (S) Sector V"
 El 64.24% de las viviendas del Sector V son de Albañilería y construidas informalmente
 Fuente: elaboración propia

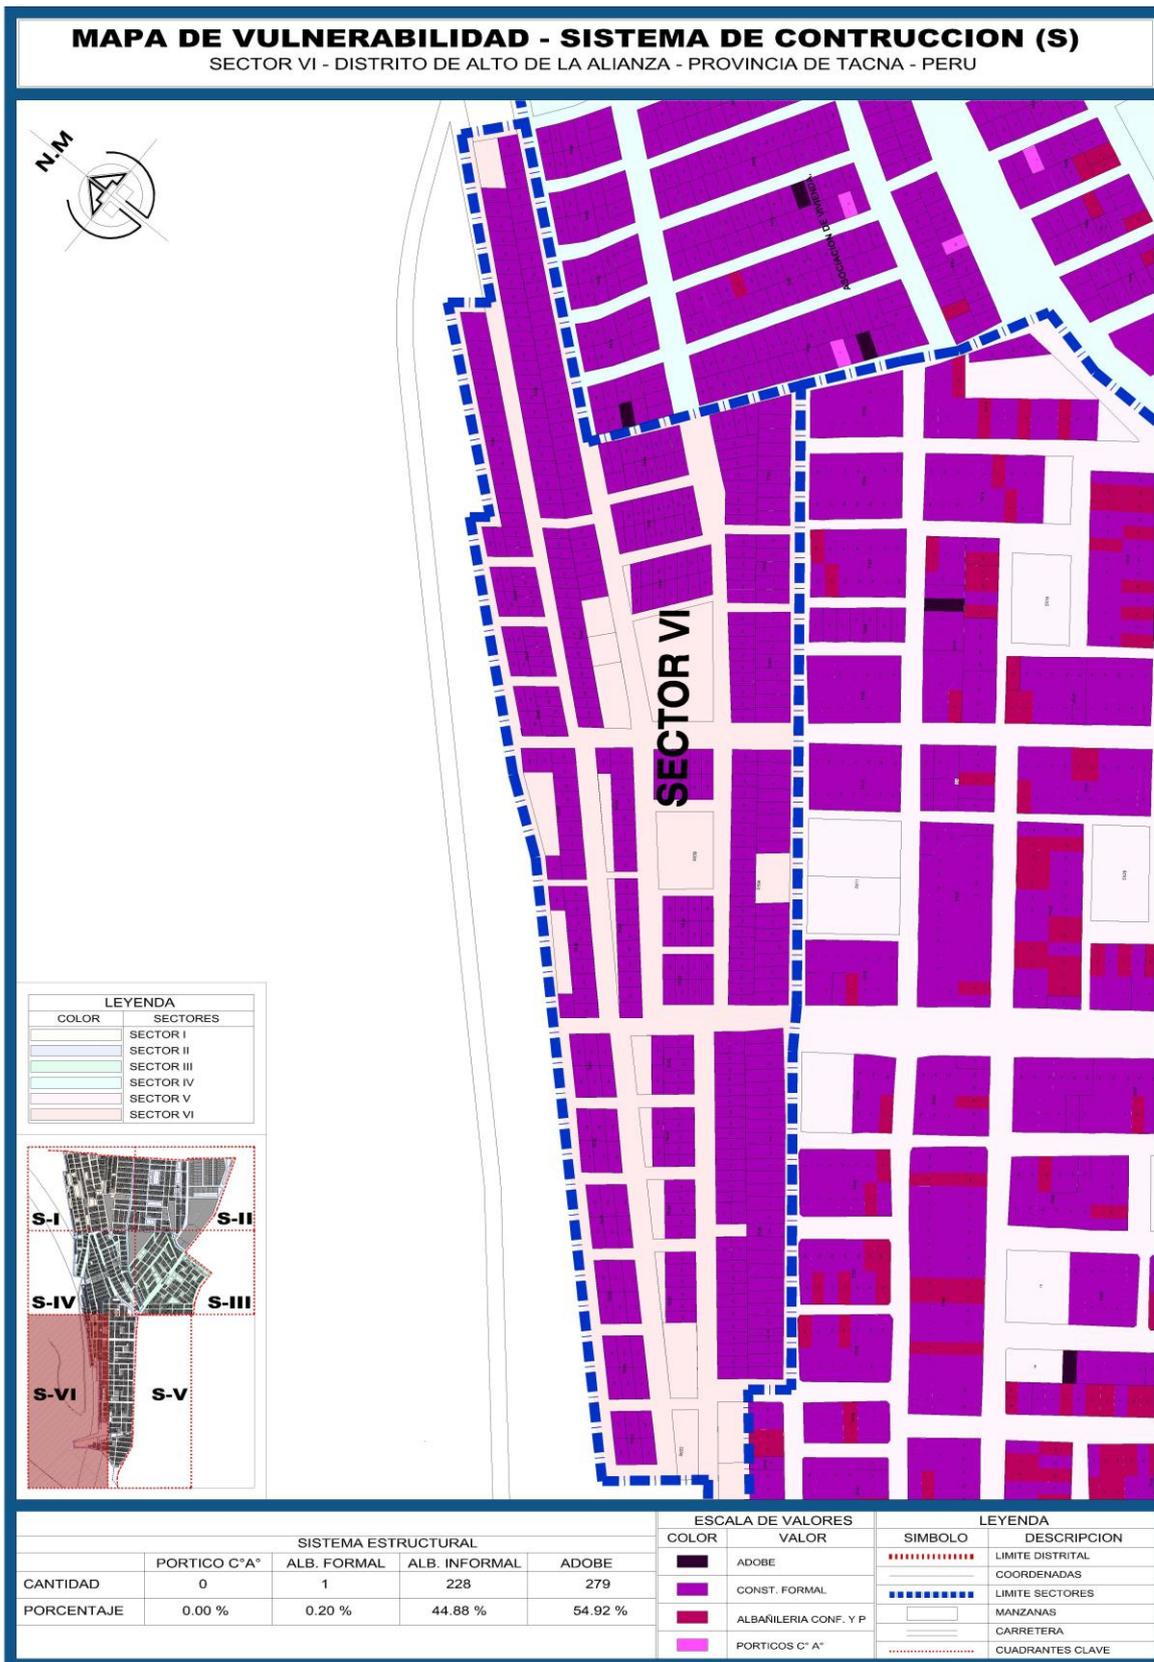
Figura 155. "Sistema Estructural (S) Sector VI"
 El 54.92% de las viviendas del Sector VI son de Adobe o Esteras
 Fuente: elaboración propia

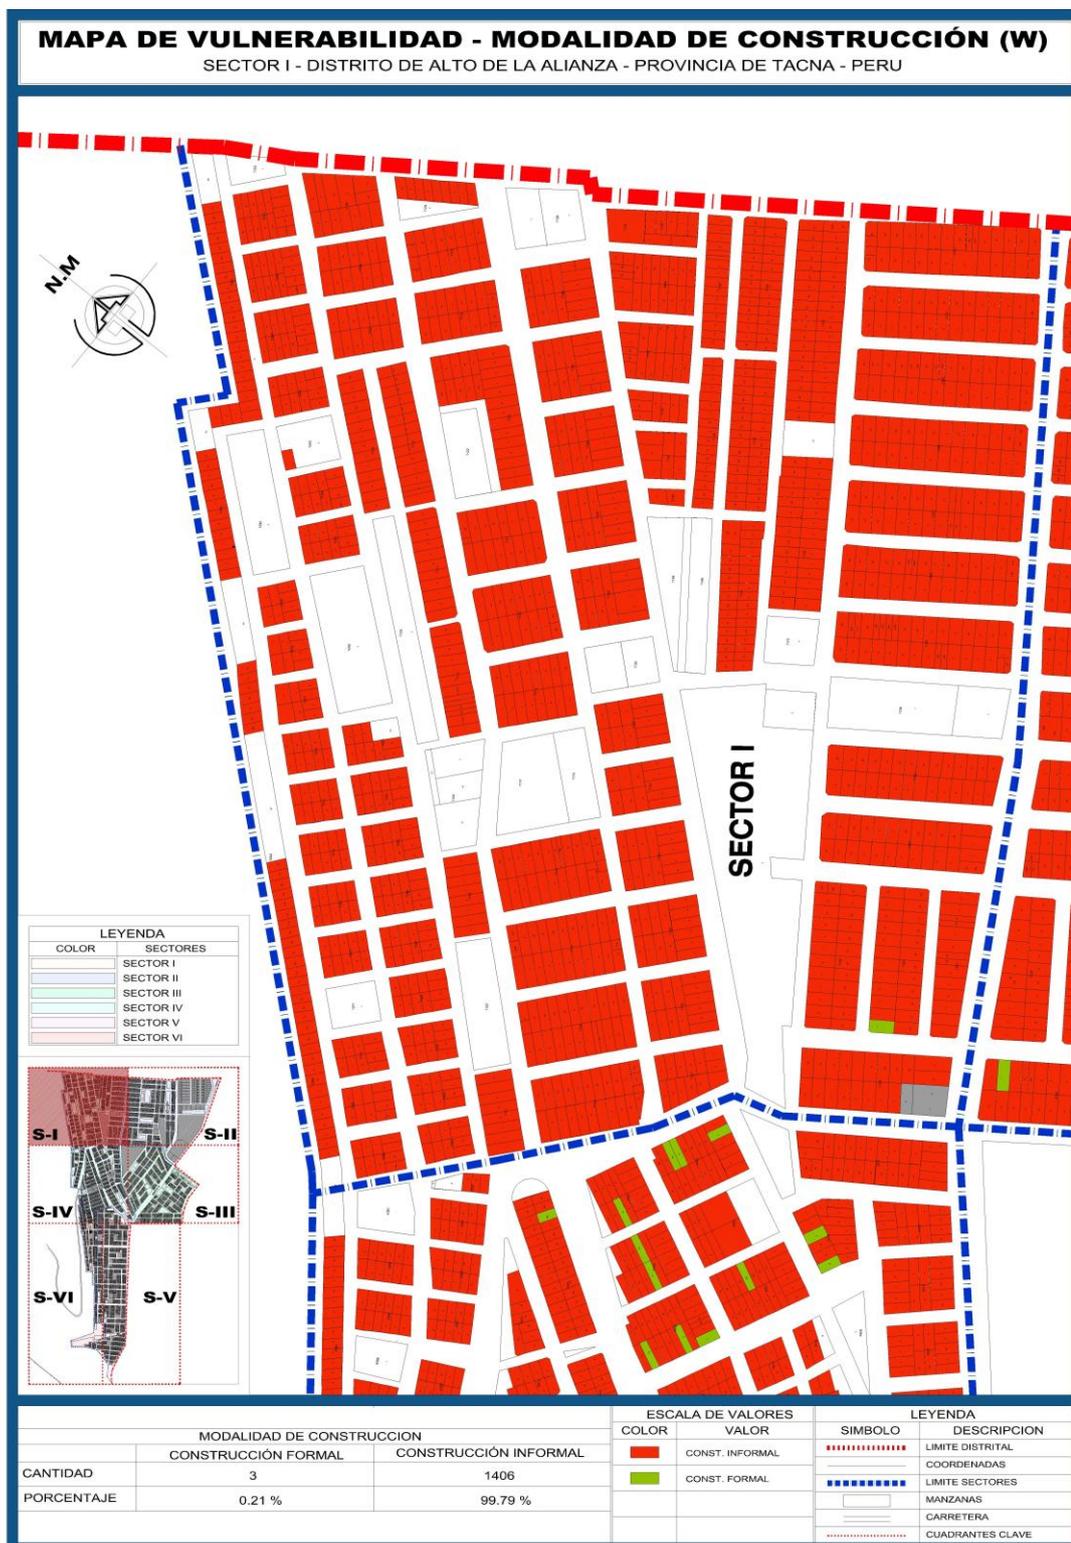
Figura 156. "Modalidad de Construcción (W) Sector I"
El 99.79% de las viviendas del Sector I son construidas informalmente
Fuente: elaboración propia

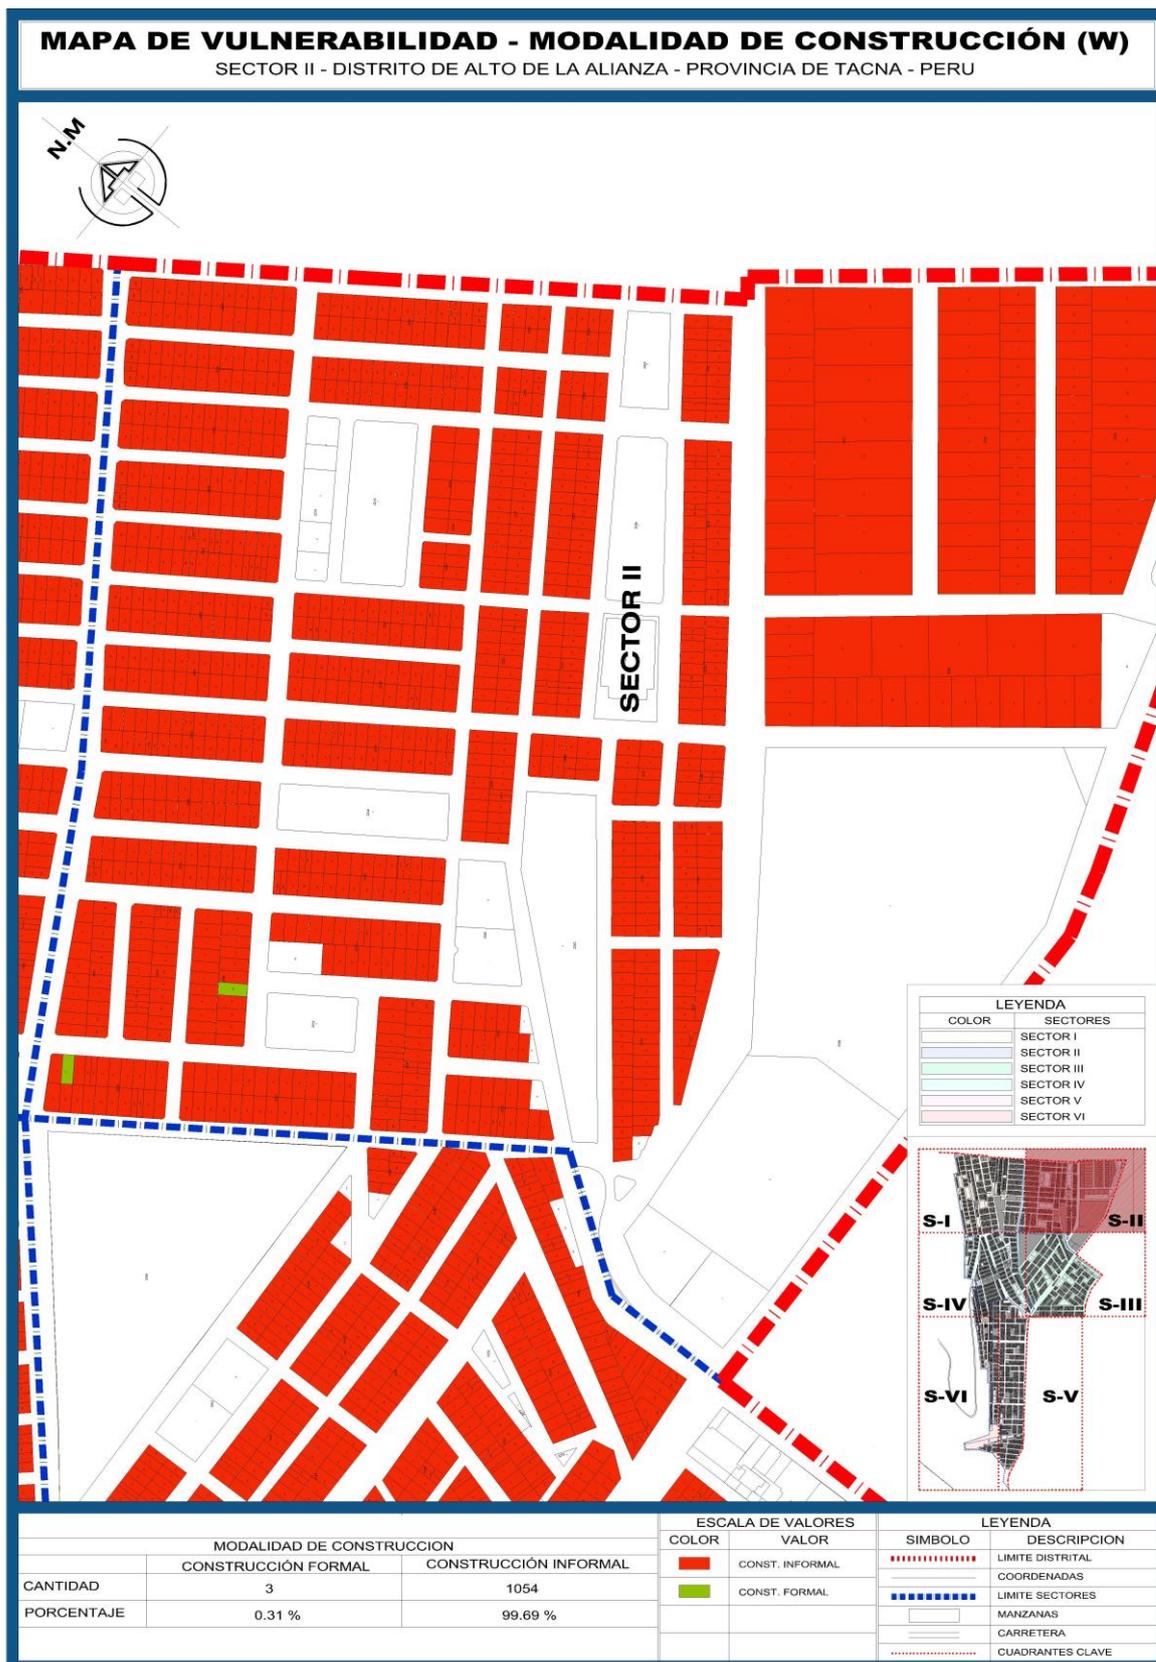
Figura 157. "Modalidad de Construcción (W) Sector II"
 El 99.69% de las viviendas del Sector II son construidas informalmente
 Fuente: elaboración propia

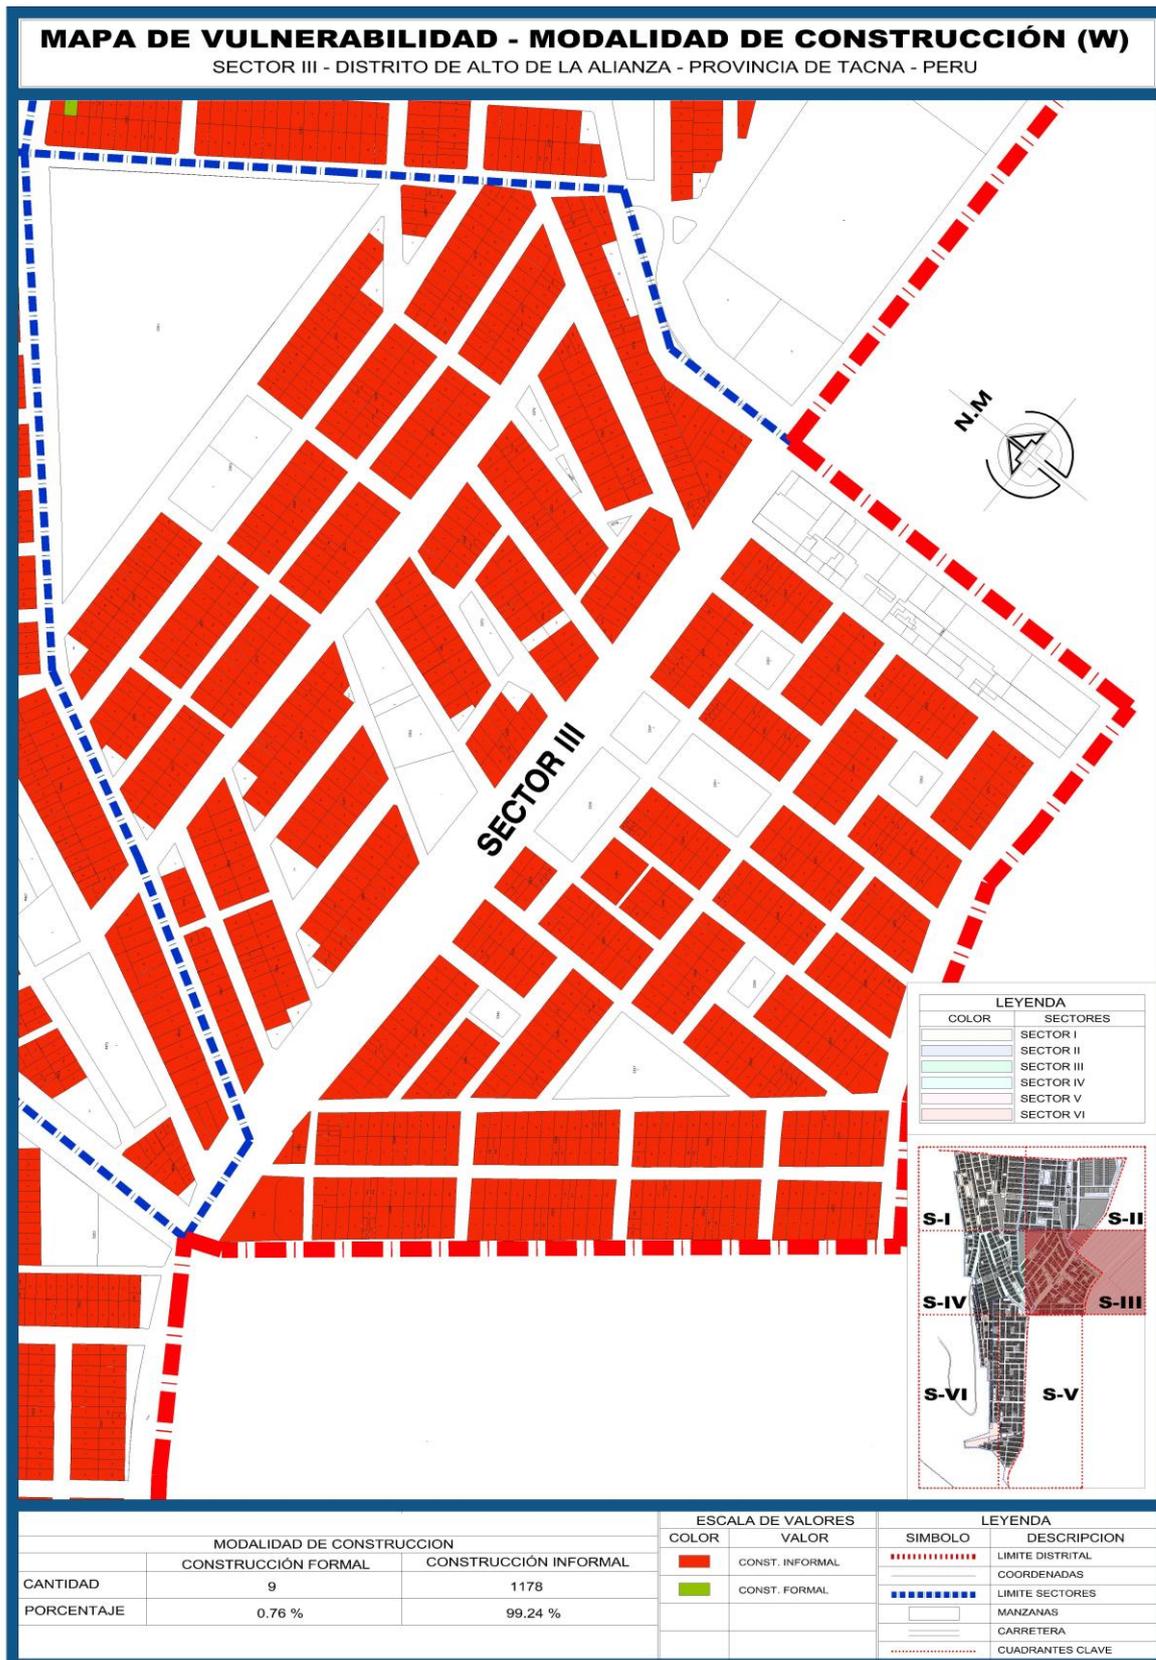
Figura 158. "Modalidad de Construcción (W) Sector III"
 El 99.24% de las viviendas del Sector III son construidas informalmente
 Fuente: elaboración propia
