UNIVERSIDAD PRIVADA DE TACNA
FACULTAD DE INGENIERÍA
ESCUELA PROFESIONAL DE INGENIERÍA CIVIL

INFORME DE TESIS

**“ESTIMACIÓN DEL RIESGO SÍSMICO DE LAS VIVIENDAS INFORMALES
DE ALBAÑILERÍA CONSTRUIDAS CON BLOCKER II EN EL DISTRITO
DE ALTO DE LA ALIANZA, TACNA - 2018”**

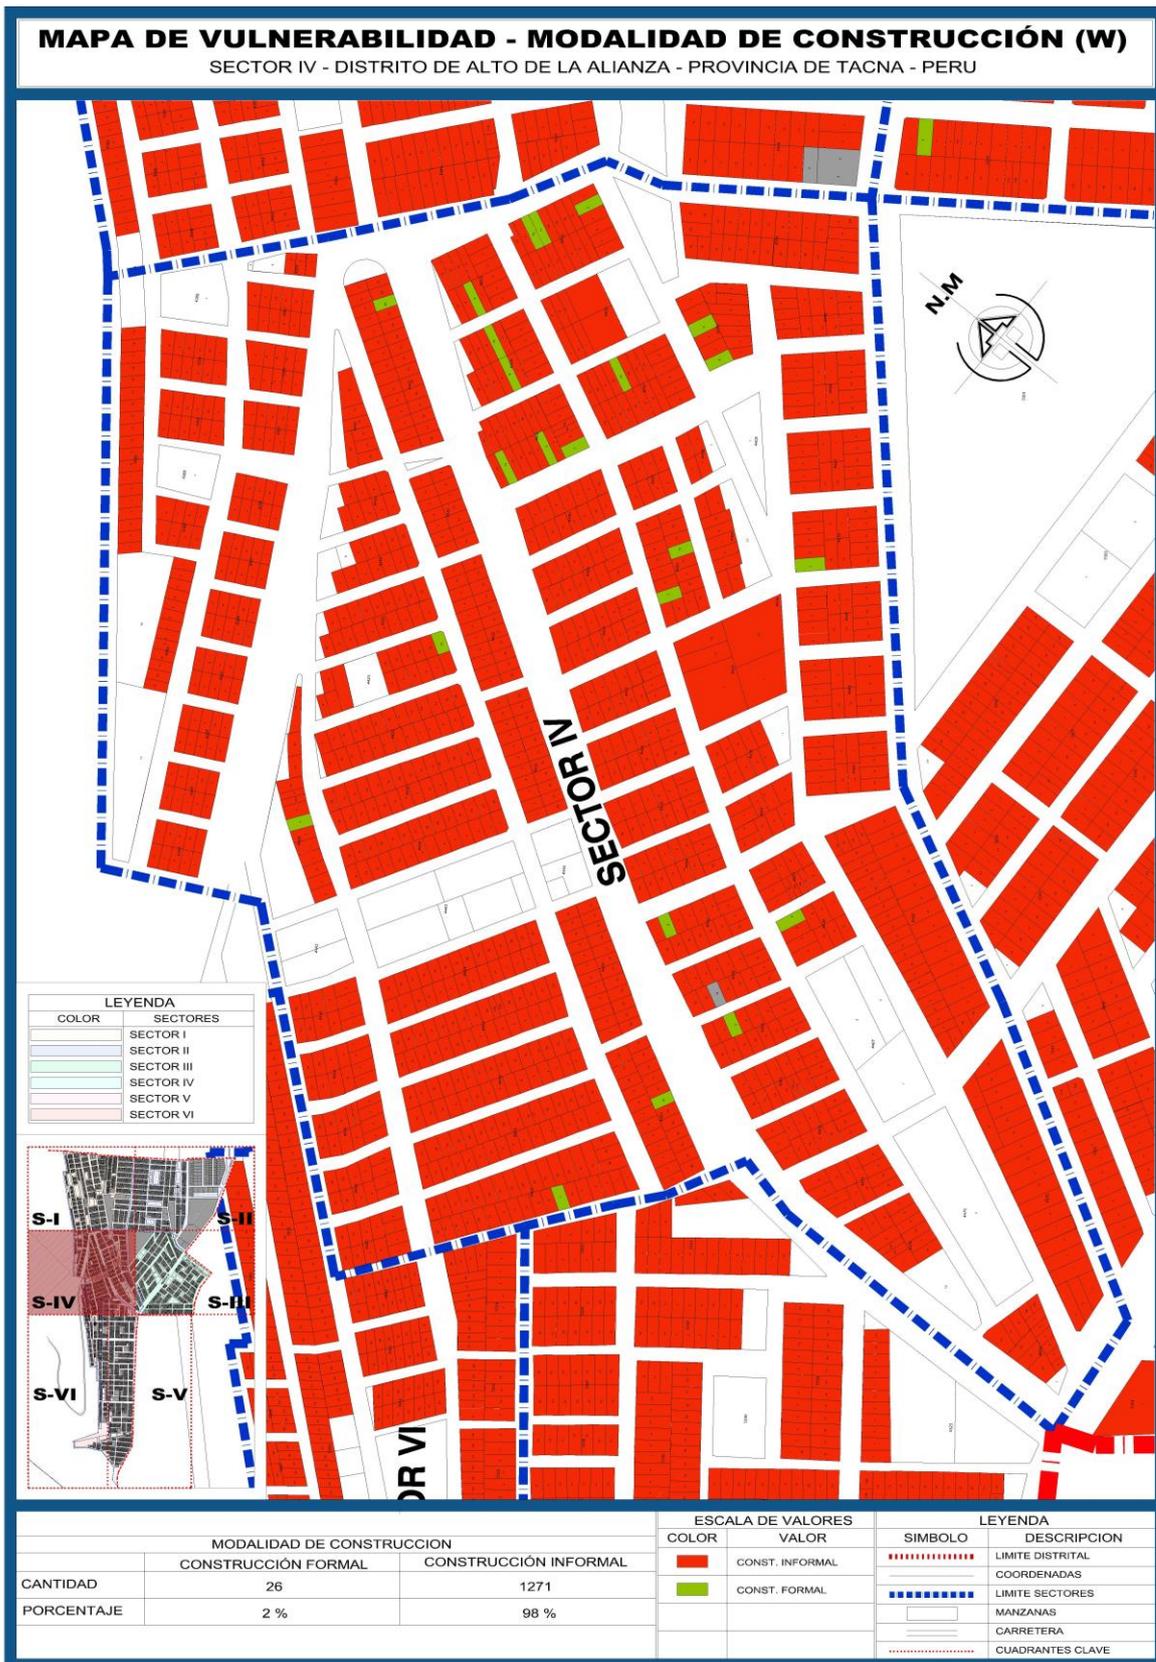
Figura 159. "Modalidad de Construcción (W) Sector IV"
 El 98.00% de las viviendas del Sector IV son construidas informalmente
 Fuente: elaboración propia

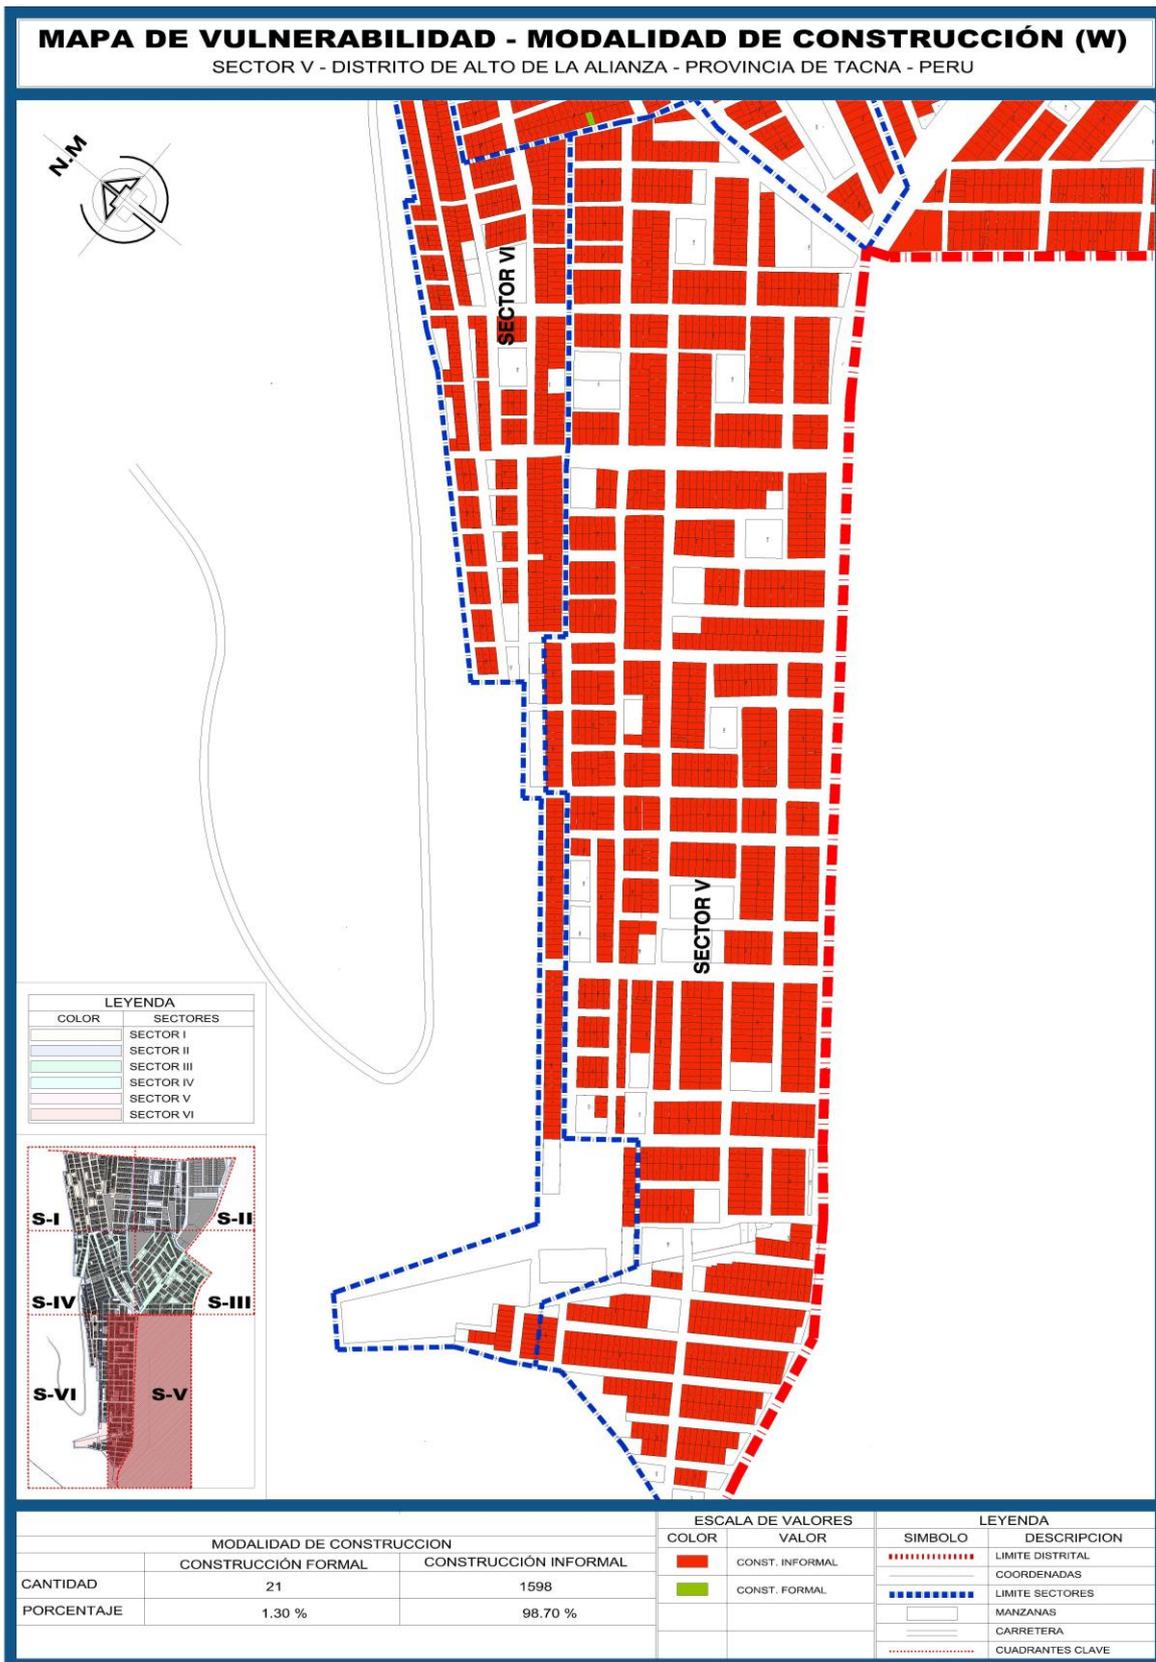
Figura 160. "Modalidad de Construcción (W) Sector V"
 El 98.70% de las viviendas del Sector V son construidas informalmente
 Fuente: elaboración propia

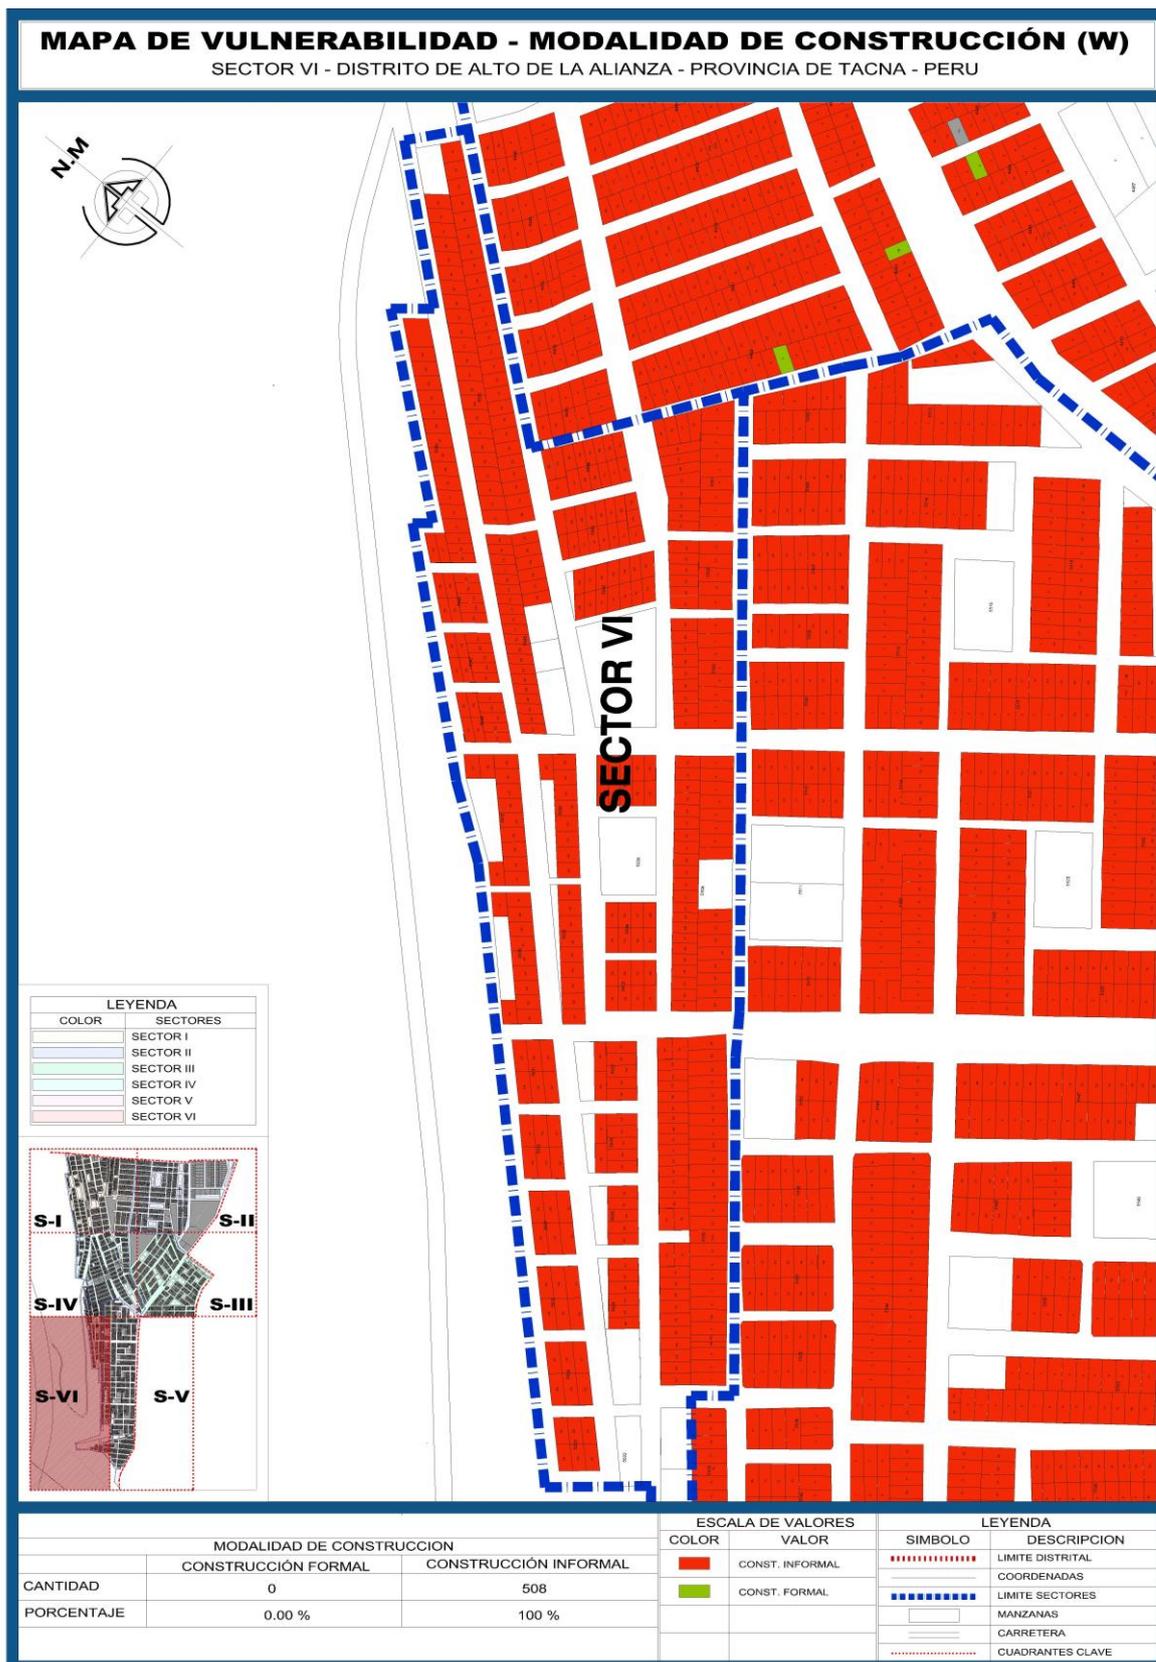
Figura 161. "Modalidad de Construcción (W) Sector VI"
 El 100% de las viviendas del Sector VI son construidas informalmente
 Fuente: elaboración propia

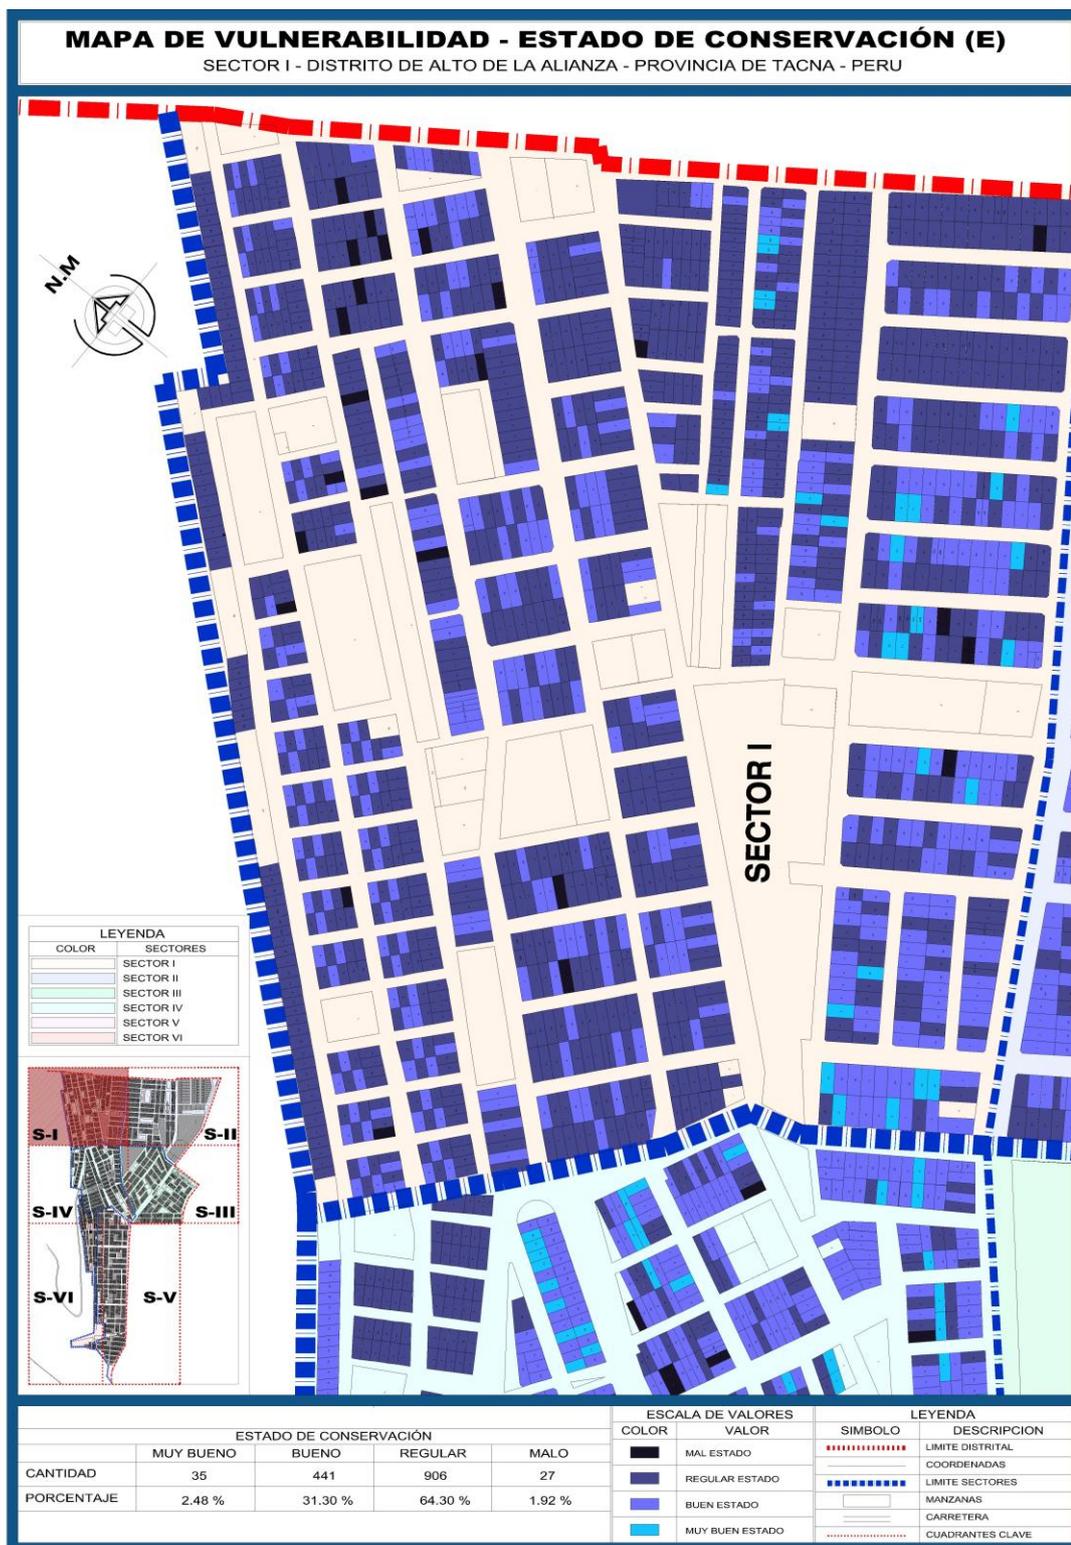
Figura 162. "Estado de Conservación (E) Sector I"
El 64.30% de las viviendas del Sector I están en REGULAR estado de conservación
Fuente: elaboración propia

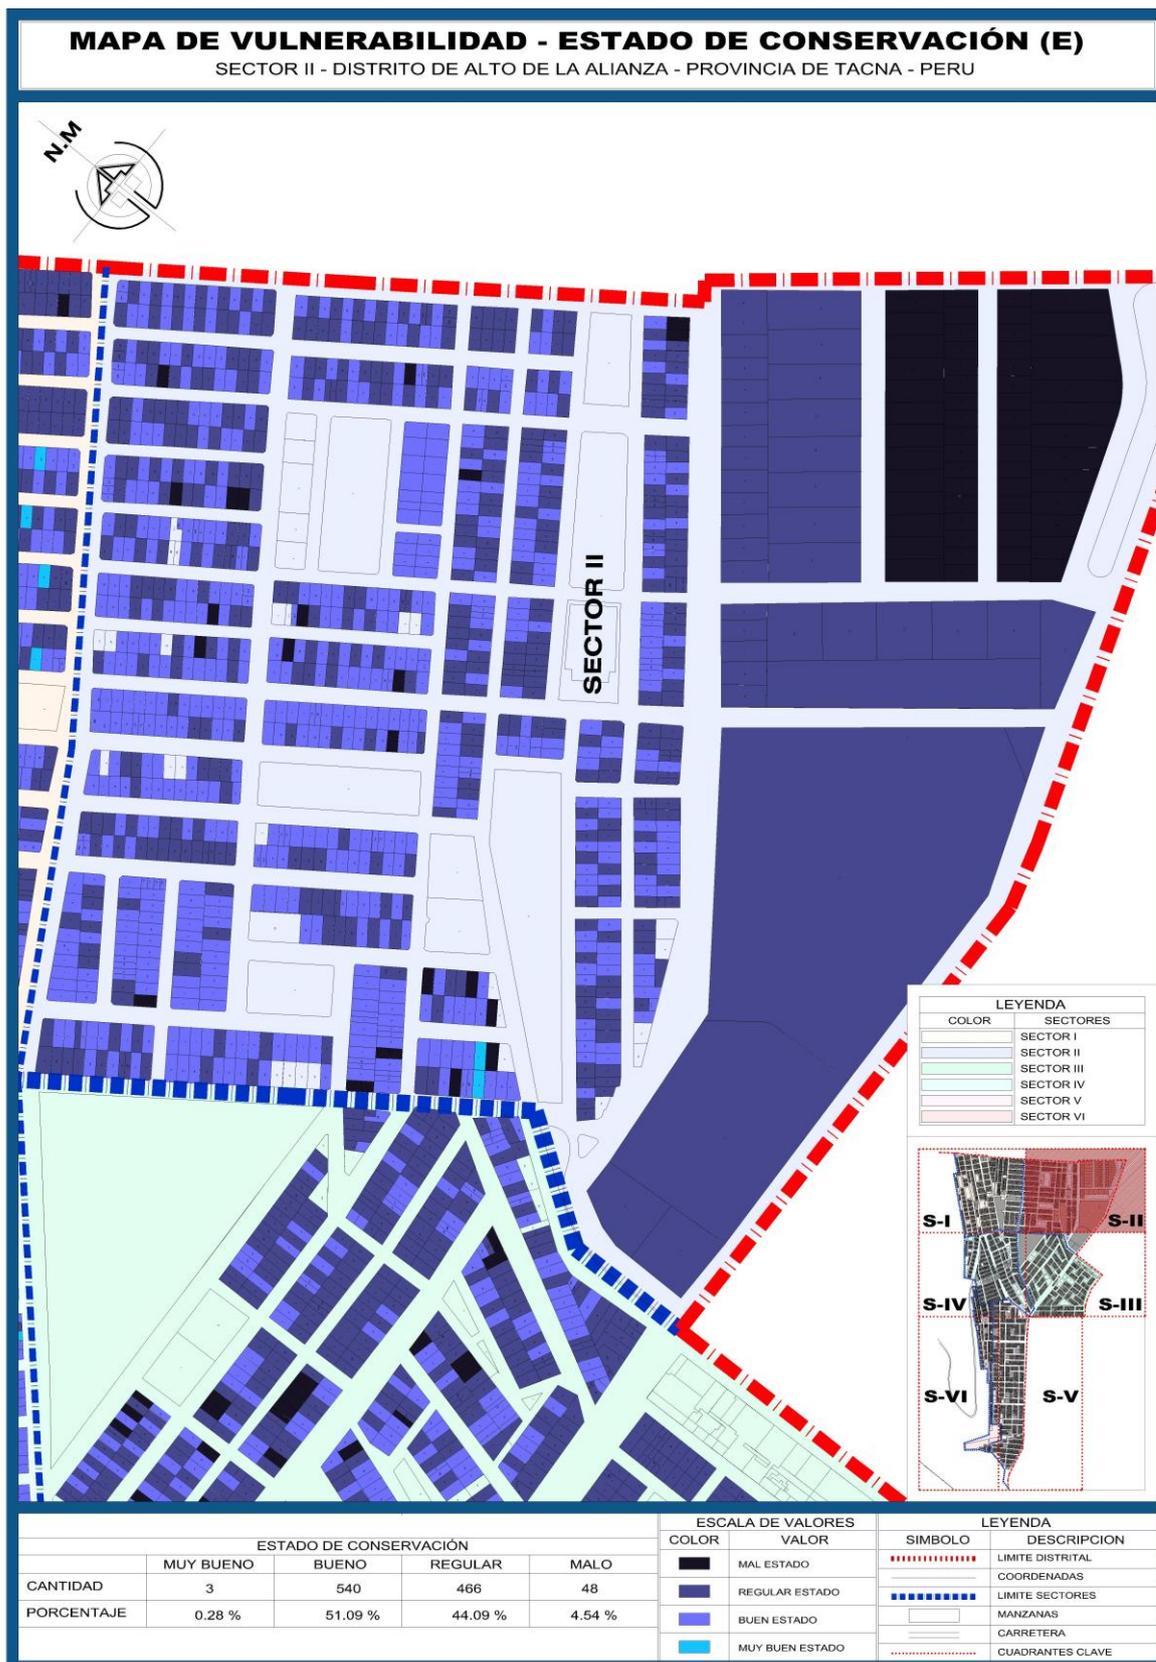
Figura 163. "Estado de Conservación (E) Sector II"
 El 51.09% de las viviendas del Sector II están en BUEN estado de conservación
 Fuente: elaboración propia

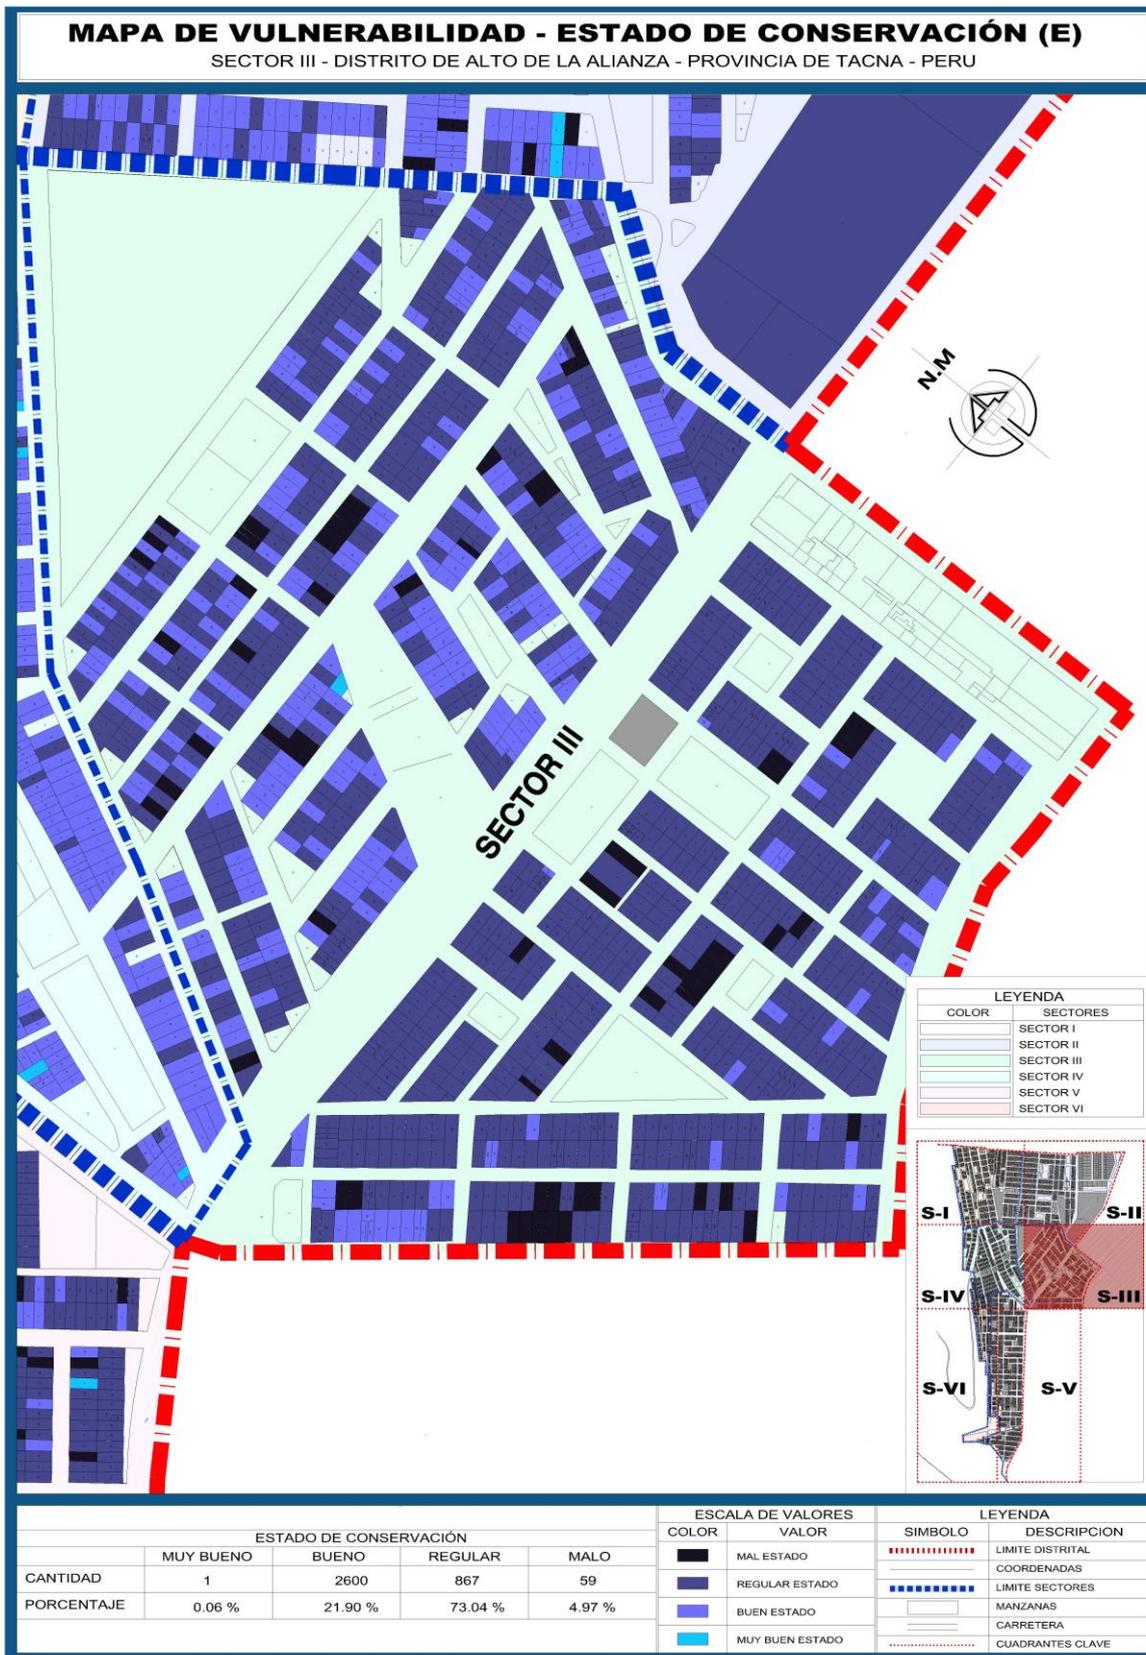
Figura 164. "Estado de Conservación (E) Sector III"
 El 73.04% de las viviendas del Sector III están en REGULAR estado de conservación
 Fuente: elaboración propia

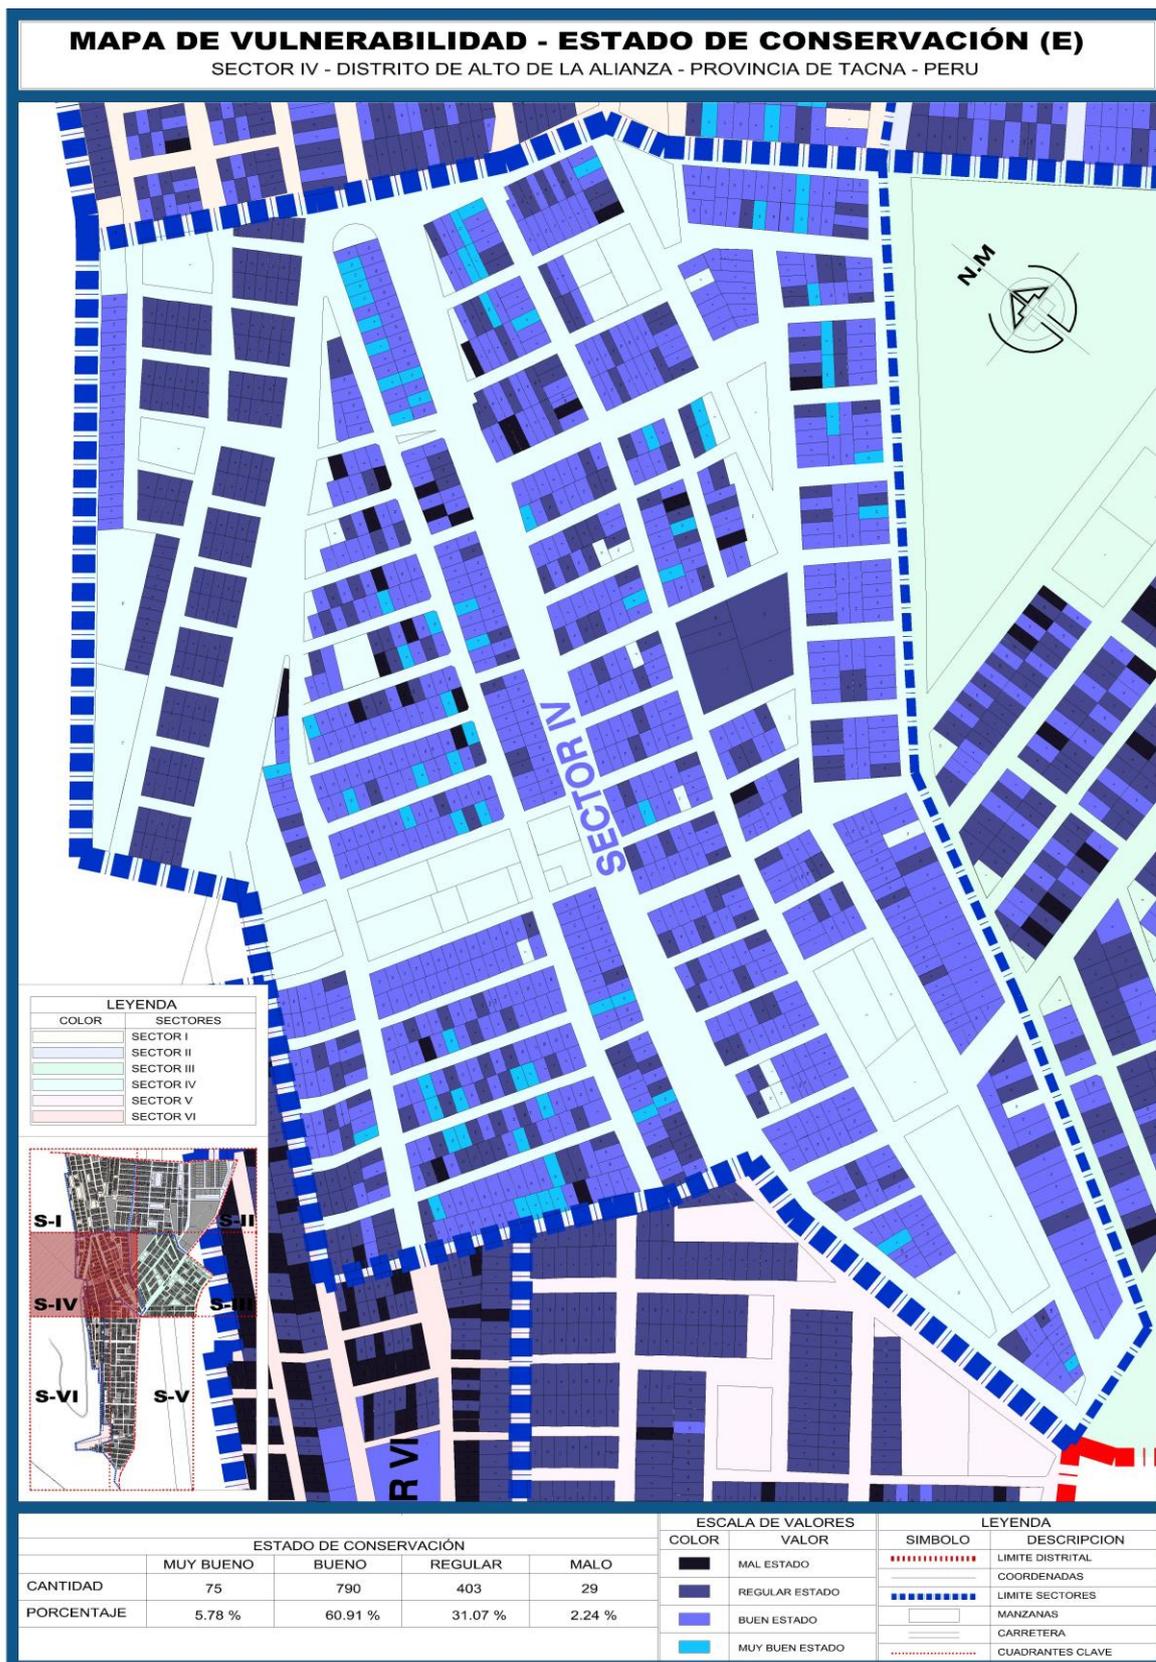
Figura 165. "Estado de Conservación (E) Sector IV"
 El 60.91% de las viviendas del Sector IV están en BUEN estado de conservación
 Fuente: elaboración propia

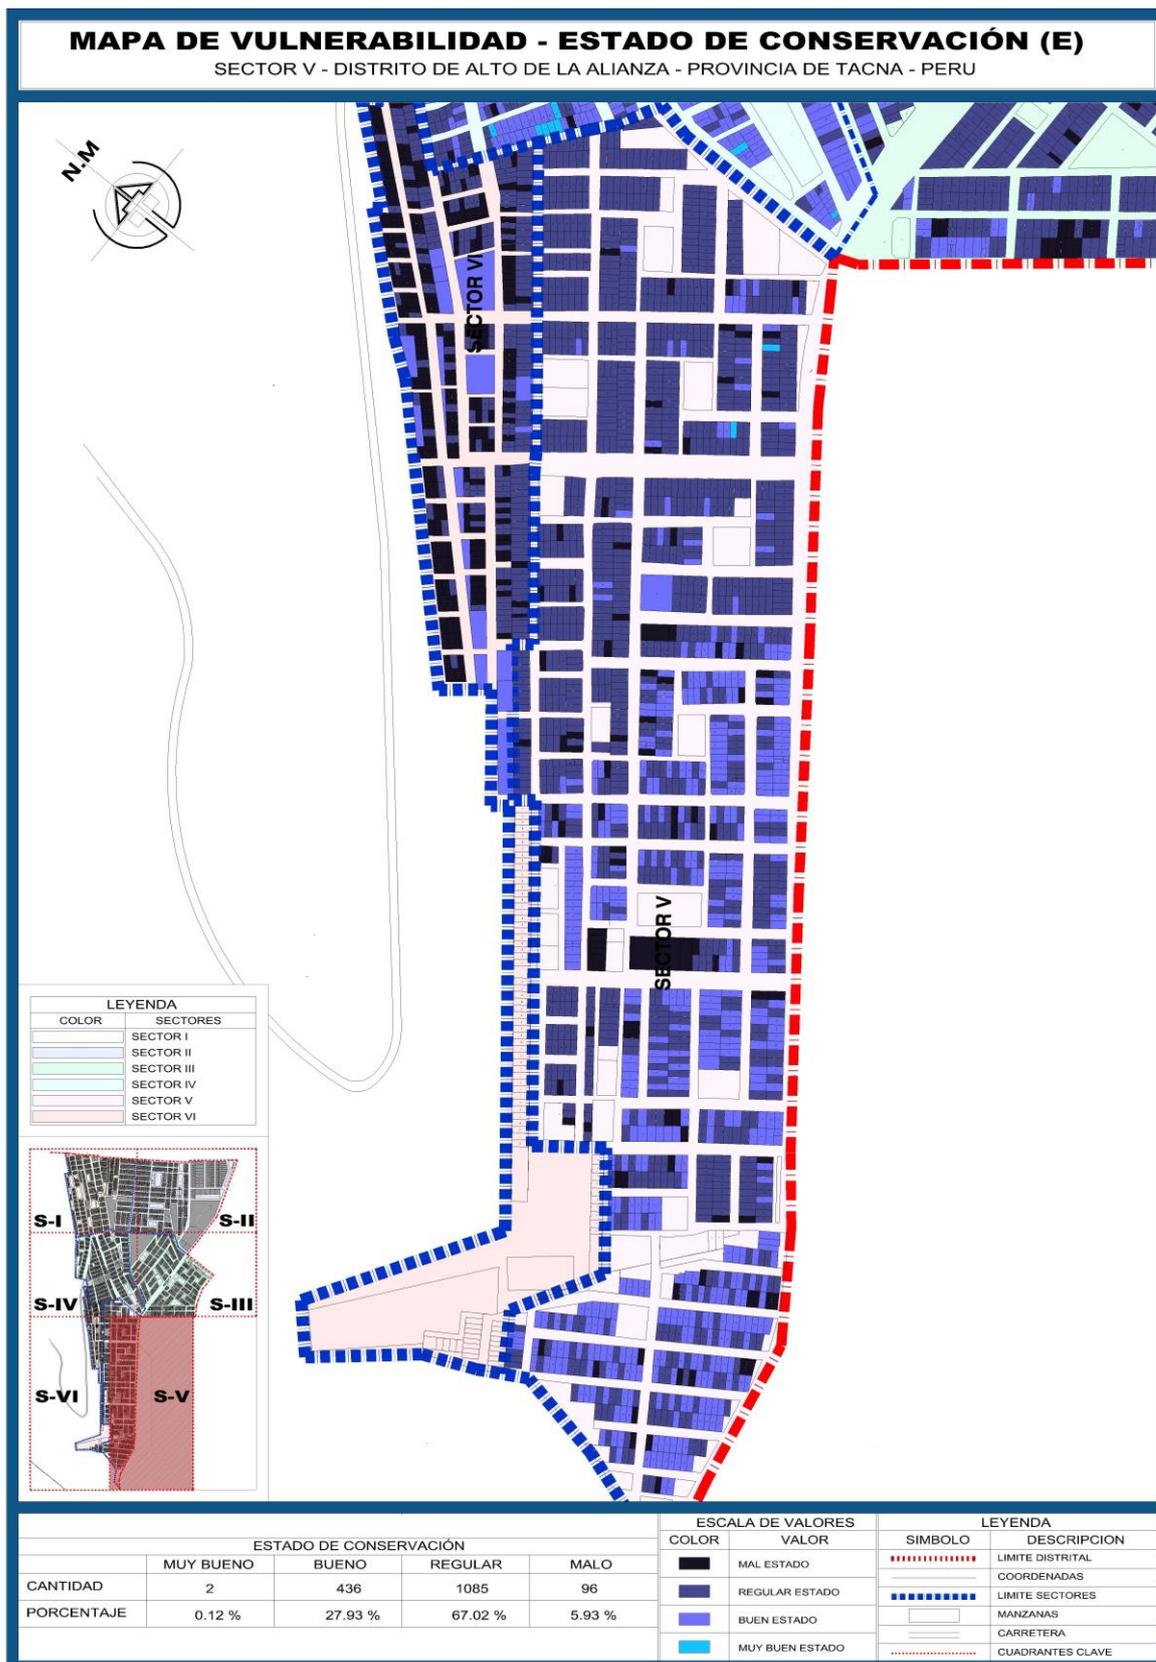
Figura 166. "Estado de Conservación (E) Sector V"
 El 67.02% de las viviendas del Sector V están en BUEN estado de conservación
 Fuente: elaboración propia

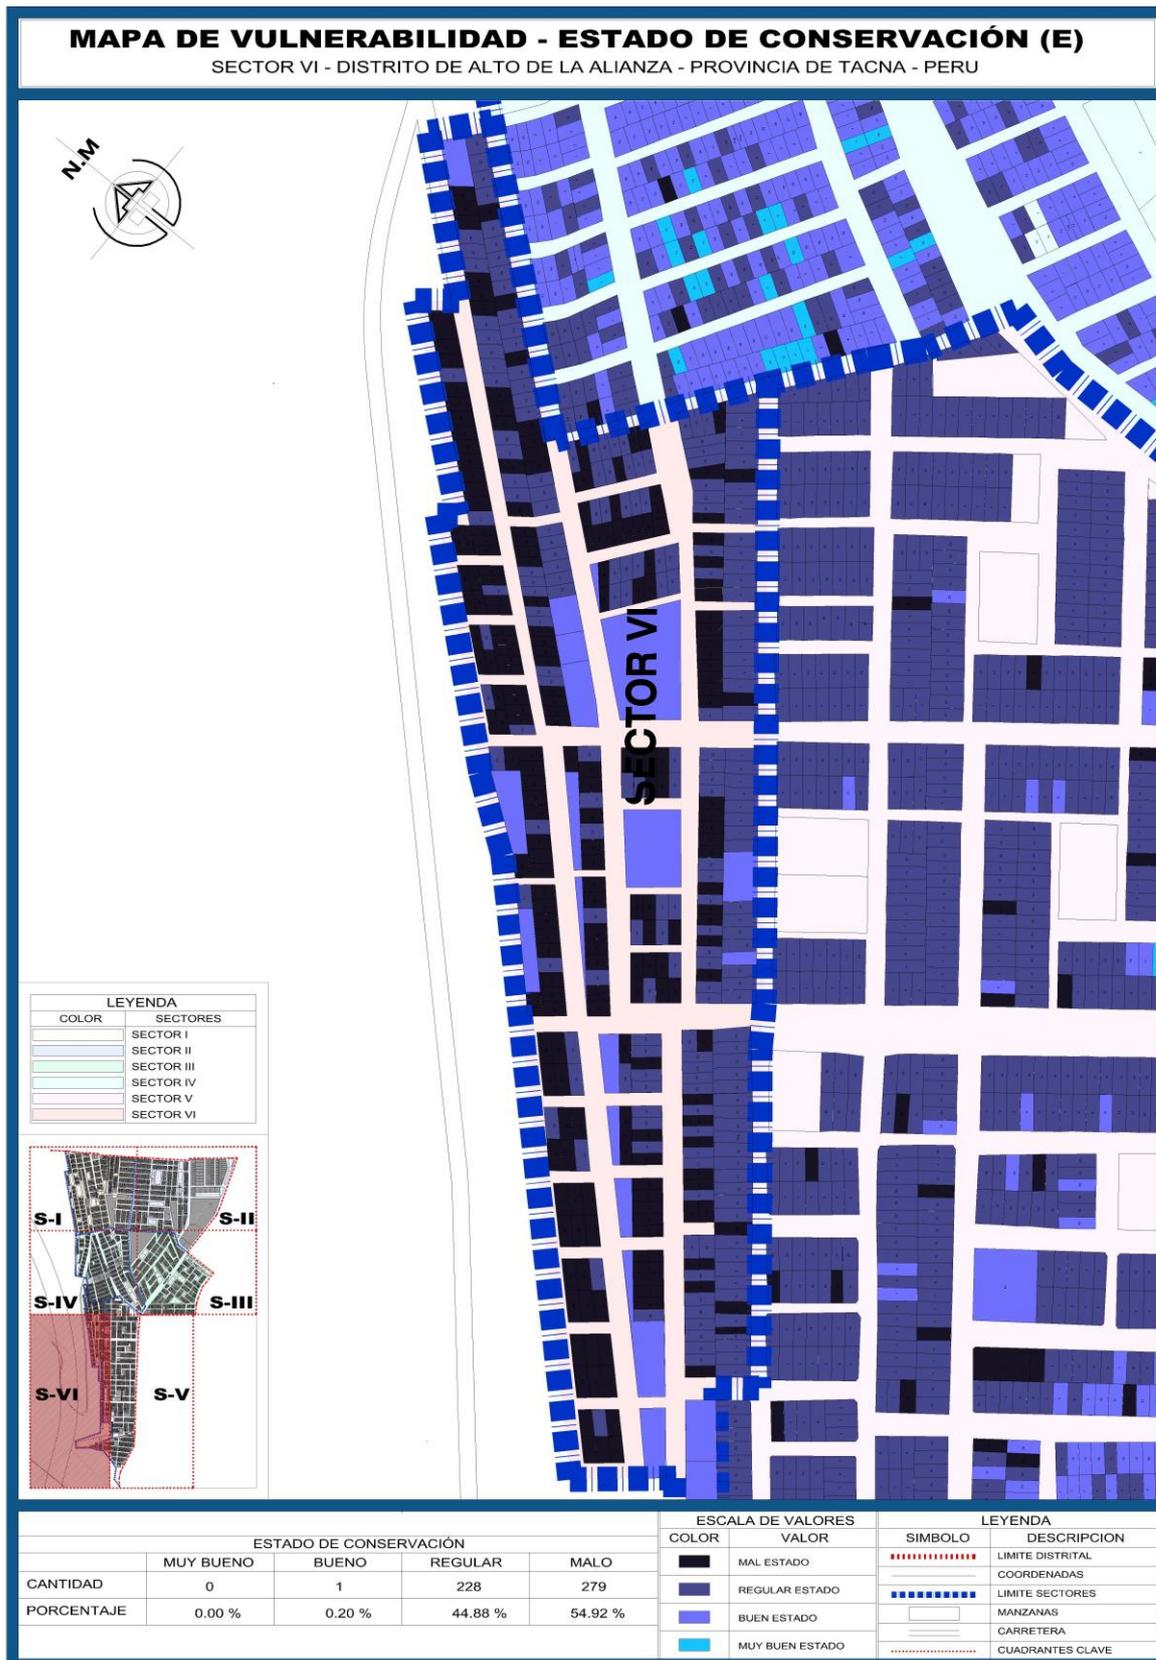
Figura 167. "Estado de Conservación (E) Sector VI"
 El 54.92% de las viviendas del Sector VI están en MAL estado de conservación
 Fuente: elaboración propia

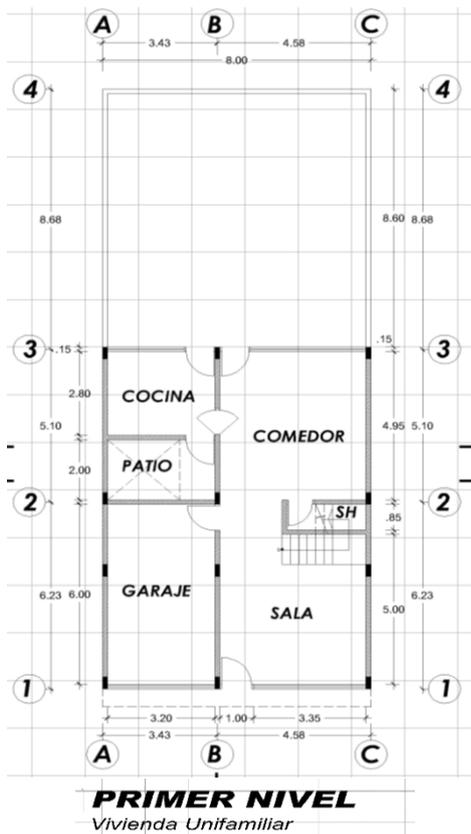
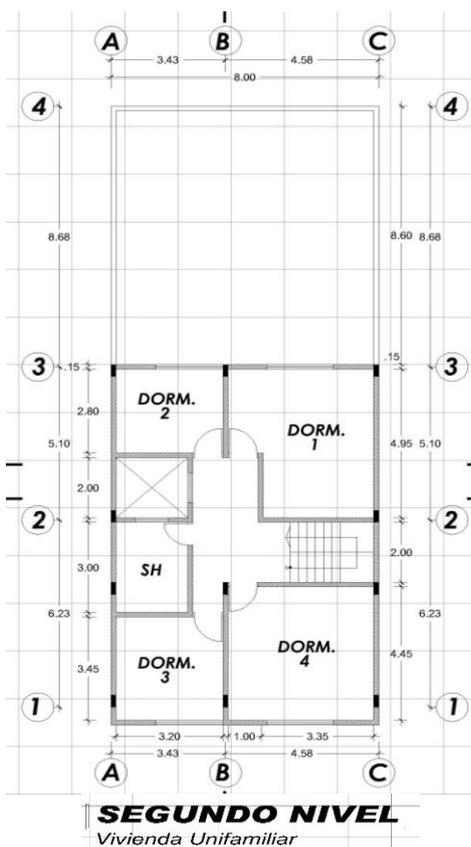
DENSIDAD DE MUROS VIVIENDA TIPO II

$$\frac{320 * 0.6 + 220 * 0.6}{11.4 * 8 * 2} = 1.77 \text{ cm/m}^2$$

Z = 0.45 (Zona 4)
 U = 1 (Factor de Uso C) $\frac{32 * 0.15}{91.2} \geq \frac{0.45 * 1 * 1.1 * 2}{56}$
 S = 1.1 (Tipo de Suelo S3)
 N = 2 (Número de pisos) $\frac{4.8}{91.2} \geq \frac{0.99}{56}$
 Ap = 91.2 (Área en planta)
 Ly = 0.324m Lx = 3.220m $0.053 > 0.017$

$$\frac{1140 + 940 + 1140}{11.4 * 8 * 2} = 17.65 \text{ cm/m}^2$$

En el eje Y – Y se puede verificar que la densidad de los muros hallada es adecuada ya que 4.94 es mayor a 0.045.

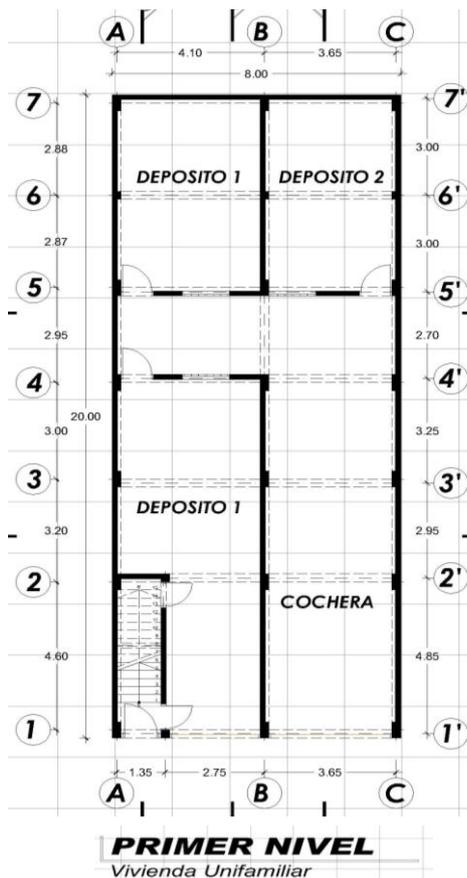
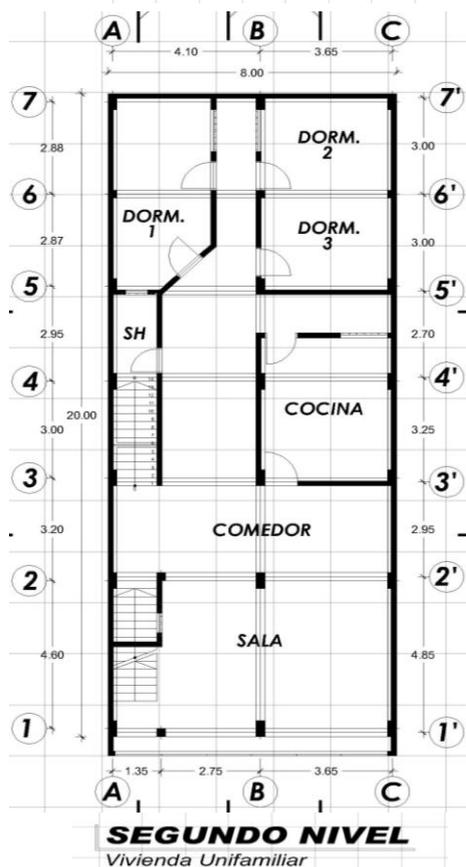
DENSIDAD DE MUROS VIVIENDA TIPO III

$$0.054 > 0.017$$

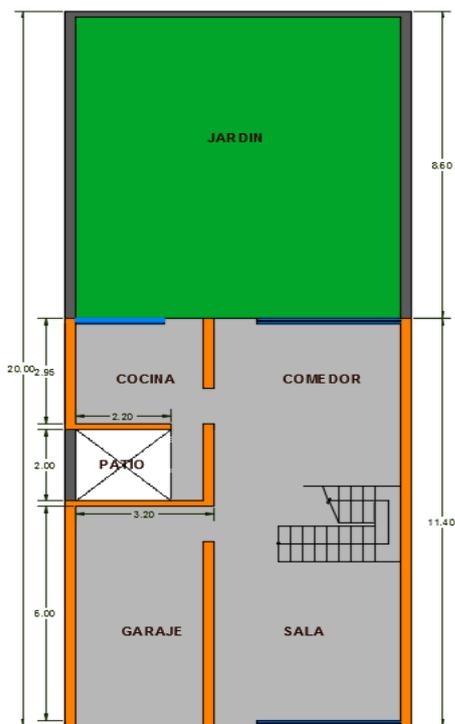
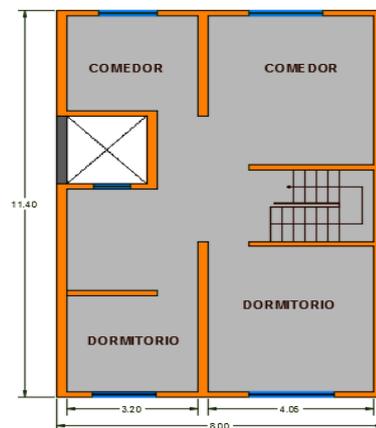
Figura 178. "Densidad de muros en Viviendas"

La densidad en muros es importante porque a través de la equivalencia entre áreas de muros portantes en sentido horizontal y vertical se otorga mayor rigidez en la estructura de la vivienda que le permitirá tener mayor resistencia ante un evento sísmico. Consiste en sumar las áreas de los muros en ambas direcciones; luego se divide entre el área construida total acumulada hasta el nivel considerado.

En resumen la sumatoria de muros portantes en el sentido Horizontal debe ser equivalente a la suma de muros portantes en el sentido vertical, tomando como referencia la Figura 175, con la finalidad de brindarle mayor rigidez a la estructura de la Vivienda.
