**TESIS**

**“INCIDENCIA DE LAS PATOLOGÍAS EN LA SUPERFICIE Y  
ESTRUCTURA DEL PAVIMENTO FLEXIBLE, EN LA AV.  
JORGE BASADRE GROHMANN TRAMO CALLE 22 – AV.  
PINTO – TACNA, 2018”**

PRESENTADO POR:  
Bach. OSCAR RAUL APAZA CHAMBILLA

TACNA – PERÚ  
2019

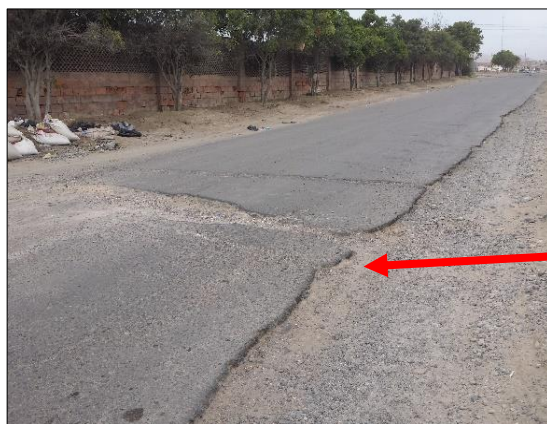
*Figura 1. Condición actual del pavimento.*

*Daños estructurales*

*Autos evitan parcheo en mal estado.*

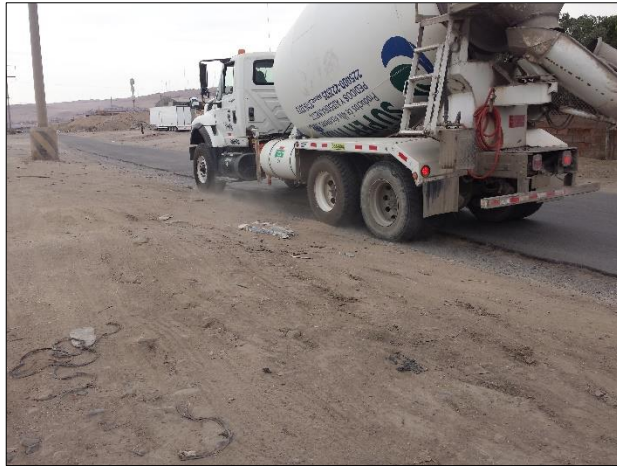
*Figura 62.* Por evitar los baches, los vehículos se trasladan por el borde de la berma.

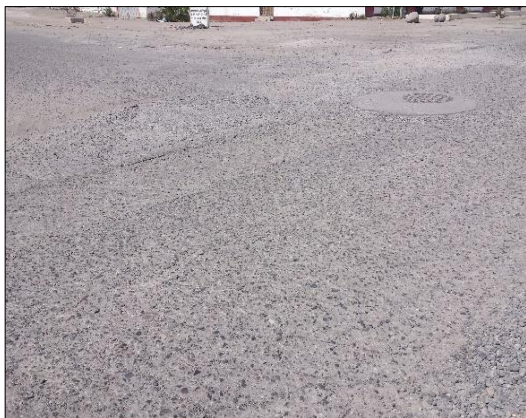
*Fotografía 01: Parcheo y pérdida de agregados.*

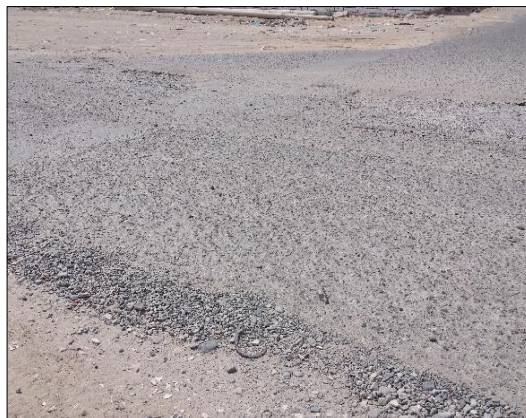
*Fotografía 02: Pérdida de agregados.*

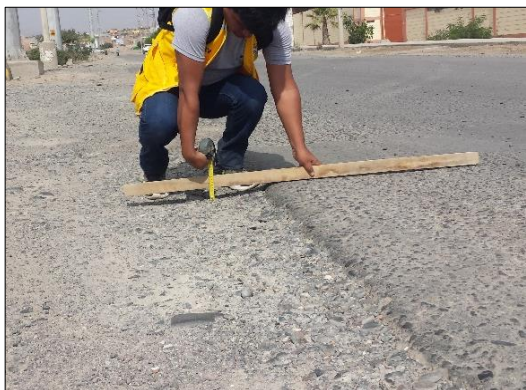
*Fotografía 03: Escalonamiento entre calzada y berma.*

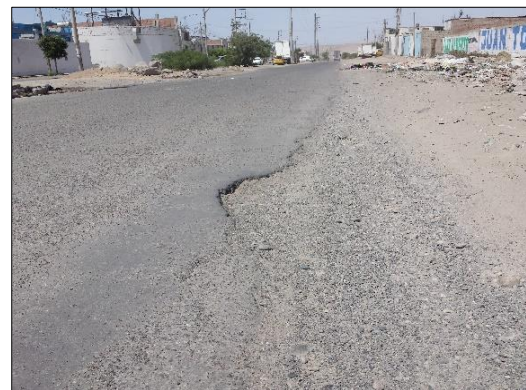
*Fotografía 04: Fisura de borde.*

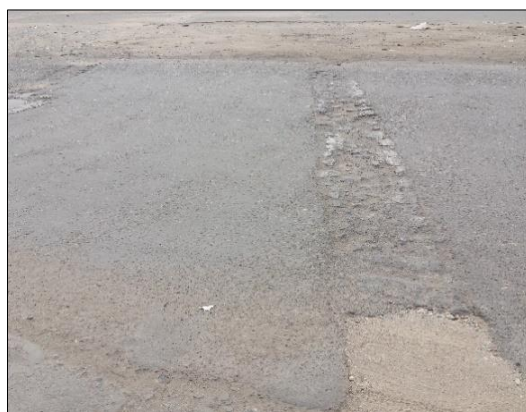
*Fotografía 06: Parcheo – Severidad alta.*

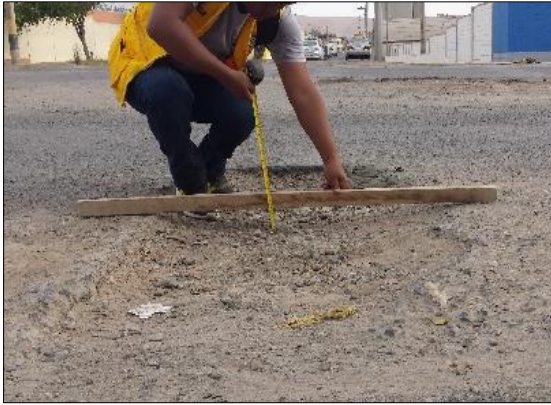
*Fotografía 07: Huecos se severidad alta.*

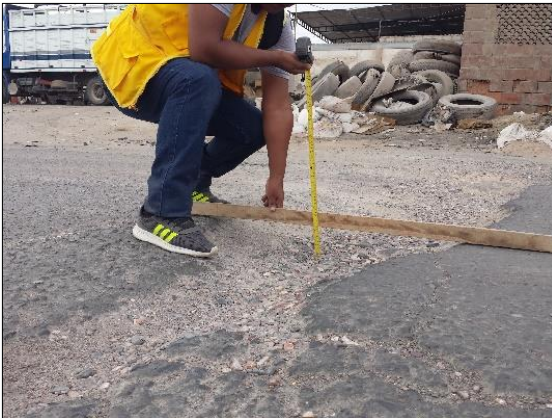
*Fotografía 09: Parcheo de severidad alta.*

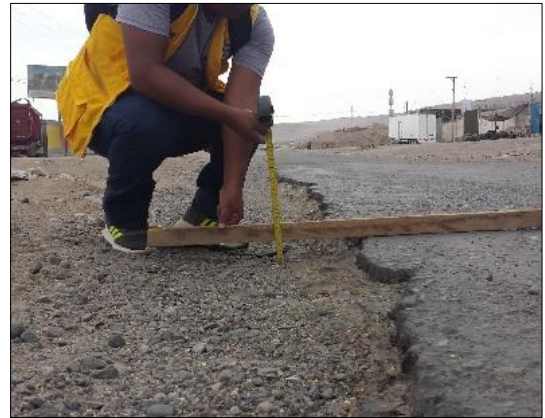
*Fotografía 10: Escalonamiento entre calzada y berma.*

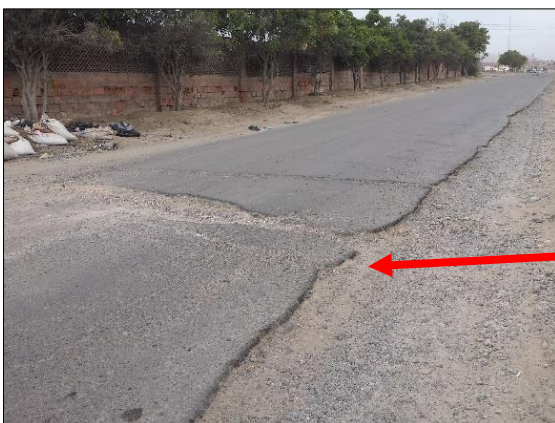
*Fotografía 11: Autos evitan parcheo de severidad alta.*

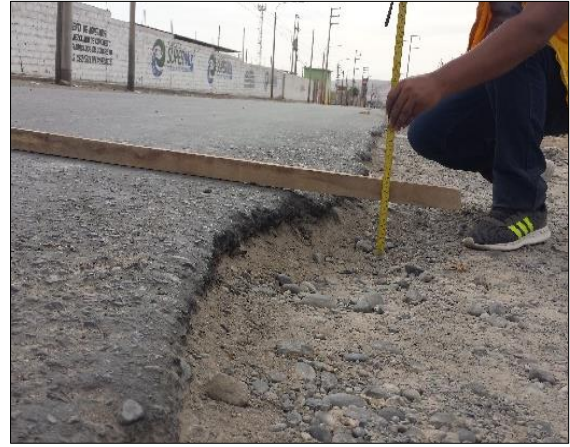
*Fotografía 14: Escalonamiento entre  
calzada y berma, además fisura de borde.*

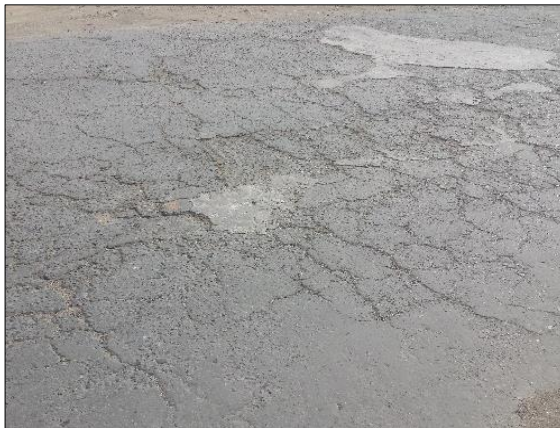
*Fotografía 15: Piel de cocodrilo –  
Severidad media.*

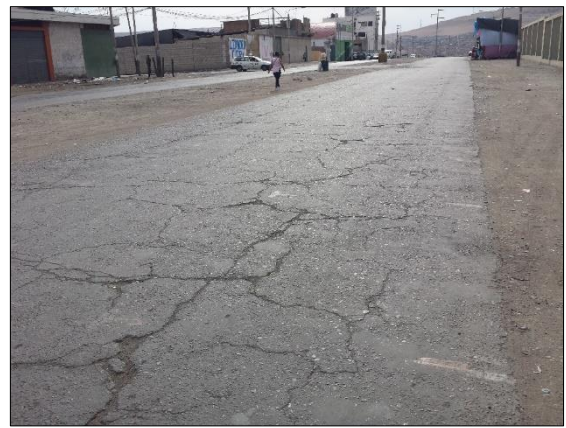
*Fotografía 16: Figuración de contracción  
termina – Severidad media.*

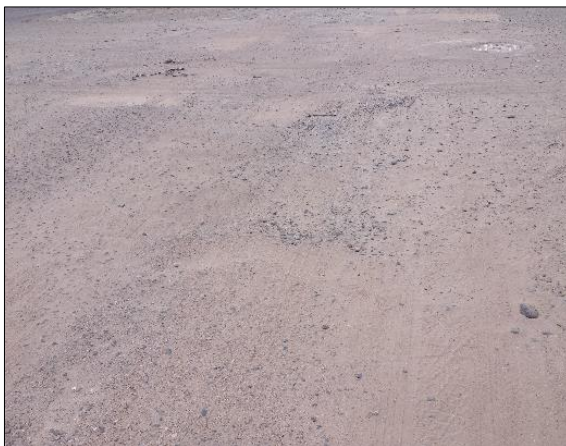
*Fotografía 17: Pérdida de agregado y  
baches – Severidad alta.*

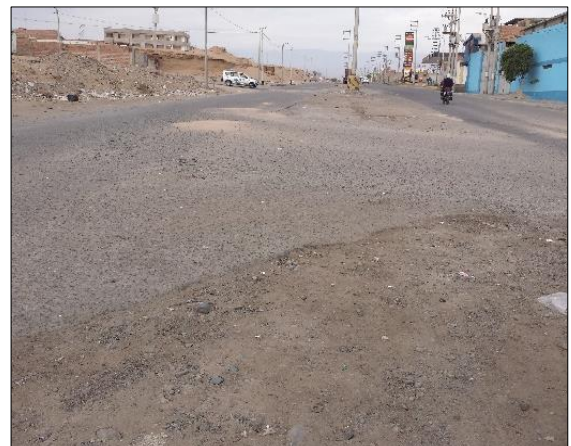
*Fotografía 18: Pérdida de agregados en  
intersección de vías.*

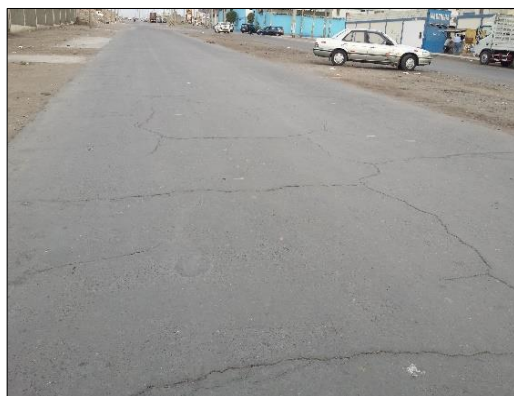
*Fotografía 21: Fisuras longitudinales por fatiga – Tramo N°01*

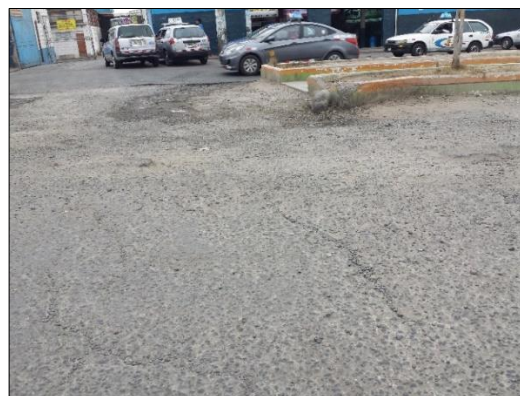
*Fotografías 22: pérdida de agregados, depresión longitudinal y pérdida de agregados.*
