**UNIVERSIDAD PRIVADA DE TACNA**  
**FACULTAD DE INGENIERÍA**  
**ESCUELA PROFESIONAL DE INGENIERÍA CIVIL**

**INFORME DE TESIS**

**“Evaluación de las patologías en las infraestructuras de abastecimiento de agua potable de la ciudad de Tacna”**

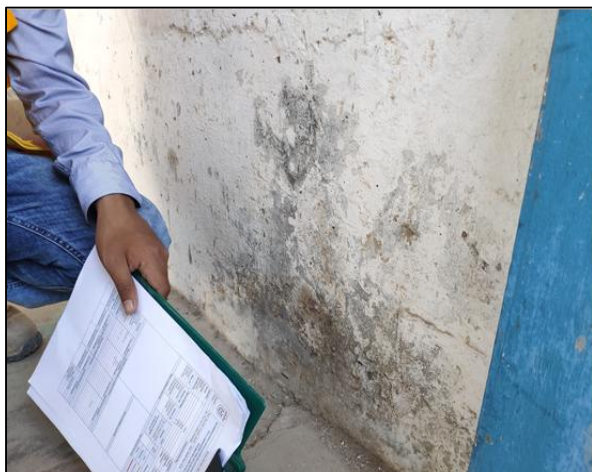
*Fotografía 1.* Presencia de humedad en la estructura de concreto. Fuente: Elaboración propia.

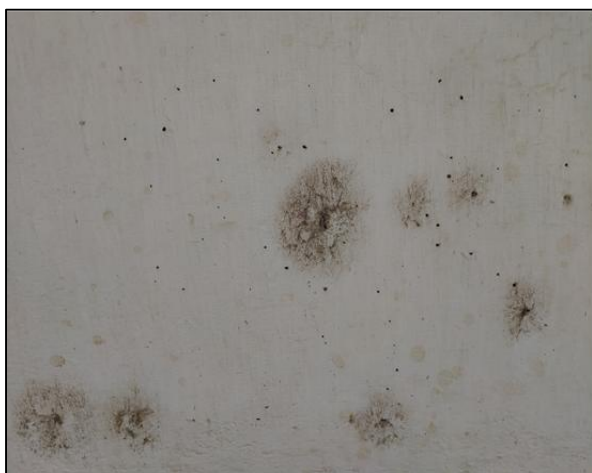
*Fotografía 3.* Presencia de picaduras en la estructura de concreto. Fuente: Elaboración propia.

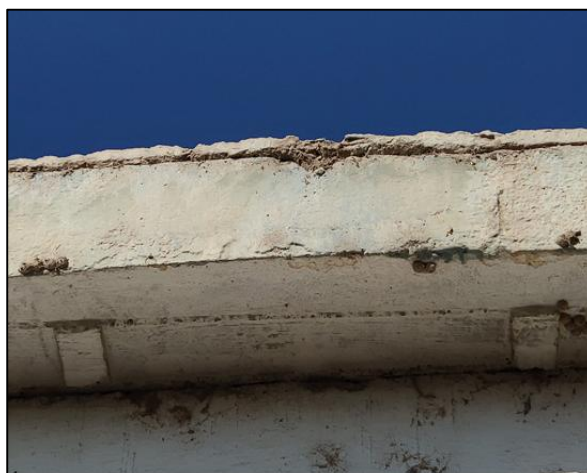
*Fotografía 4.* Presencia de desprendimientos en la estructura de concreto. Fuente: Elaboración propia.

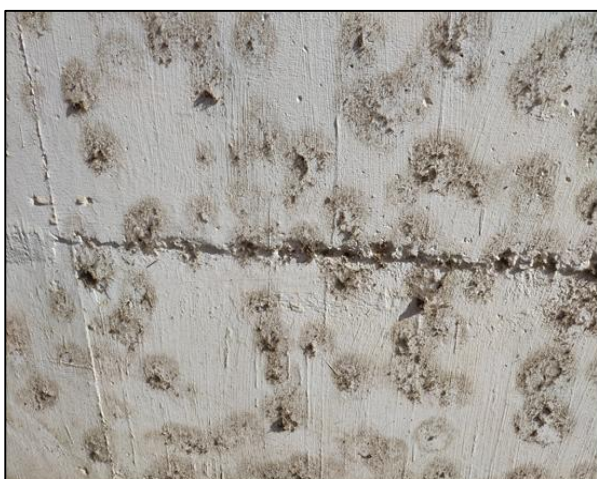
*Fotografía 5.* Presencia de deformaciones en la estructura de concreto. Fuente: Elaboración propia.

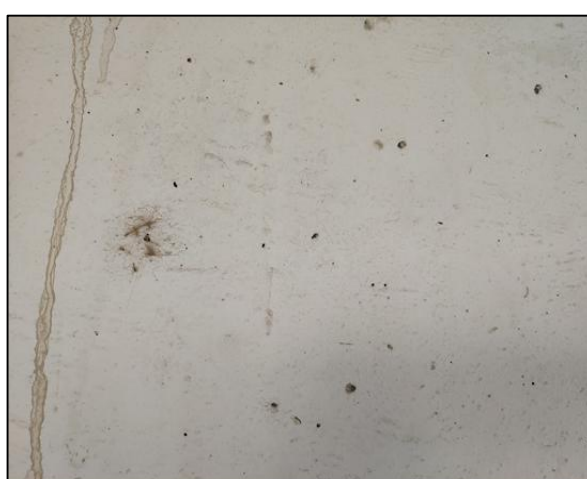
*Fotografía 6.* Presencia de suciedad en la estructura de concreto. Fuente: Elaboración propia.

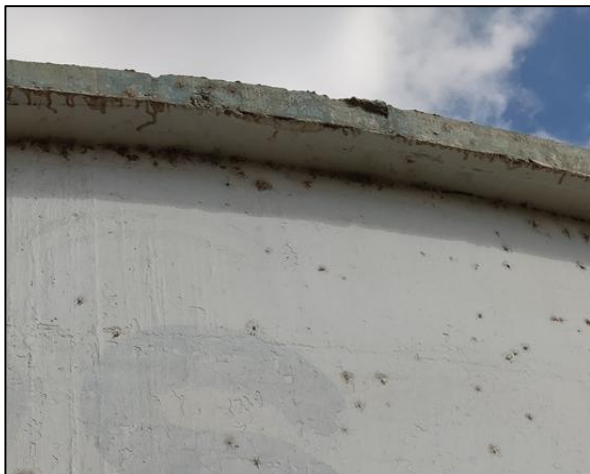
*Fotografía 7.* Presencia de desprendimientos en la estructura de concreto. Fuente: Elaboración propia.

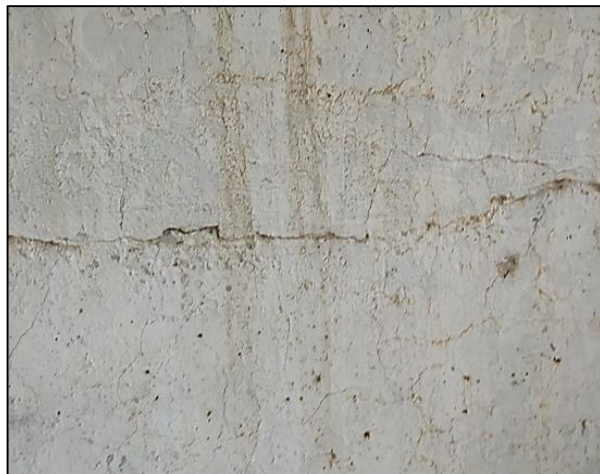
*Fotografía 8.* Presencia de fisuras en la estructura de concreto armado. Fuente: Elaboración propia.

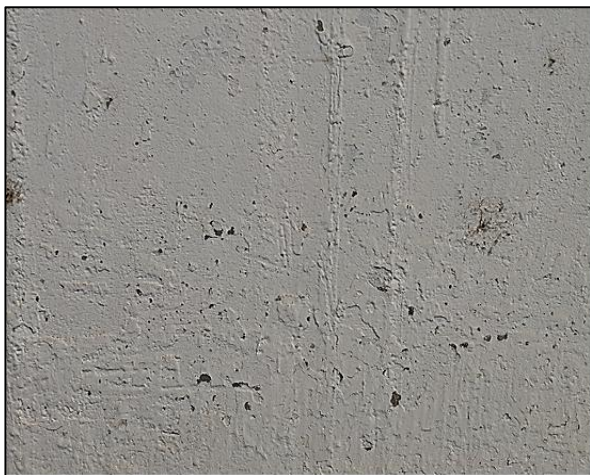
*Fotografía 9.* Presencia de picaduras en la estructura de concreto. Fuente: Elaboración propia.

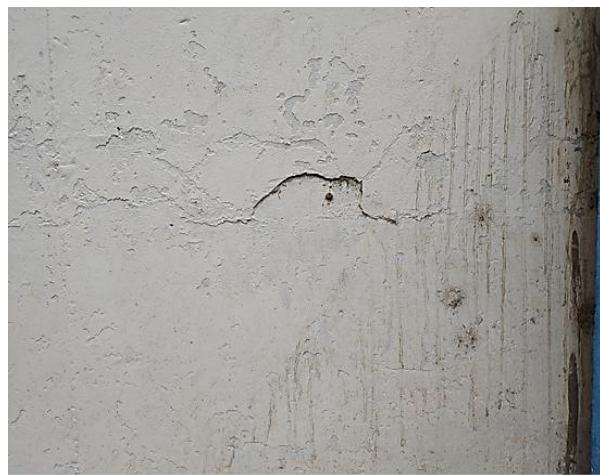
*Fotografía 10.* Presencia de deformaciones en la estructura de concreto. Fuente: Elaboración propia.

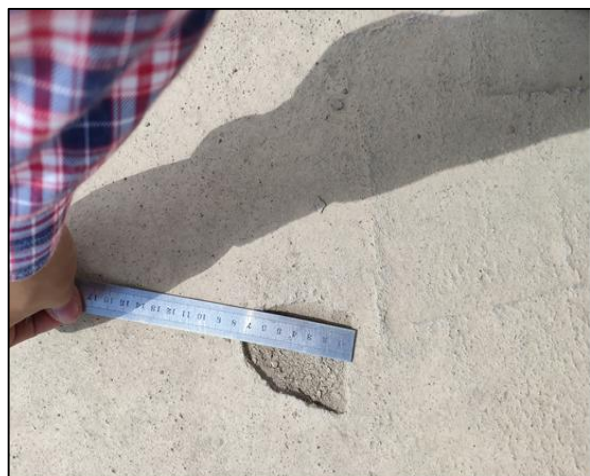
*Fotografía 11.* Presencia de desintegración en la estructura de concreto. Fuente: Elaboración propia.

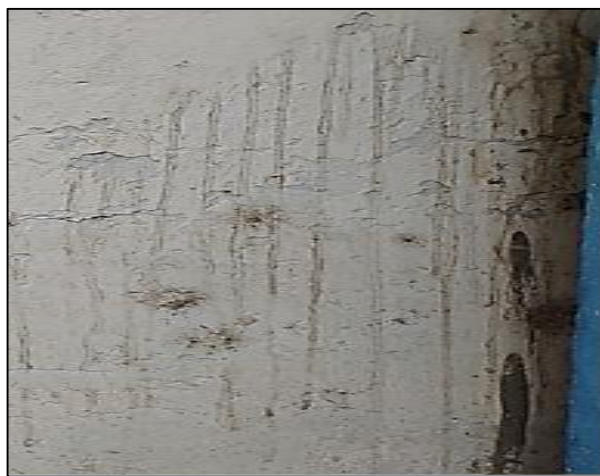
*Fotografía 12.* Presencia de suciedad en la estructura de concreto. Fuente: Elaboración propia.

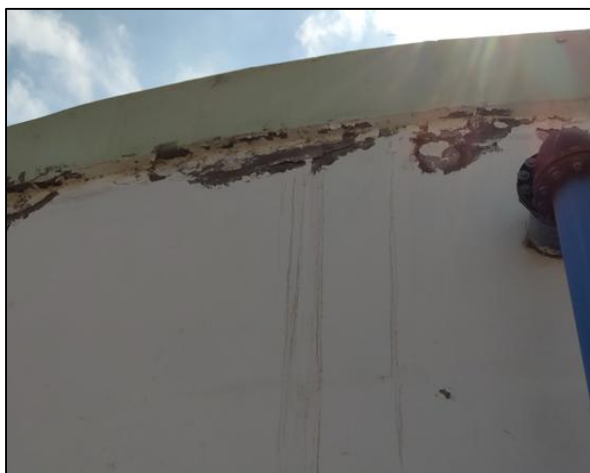
*Fotografía 13.* Presencia de humedad en la estructura de concreto. Fuente: Elaboración propia.

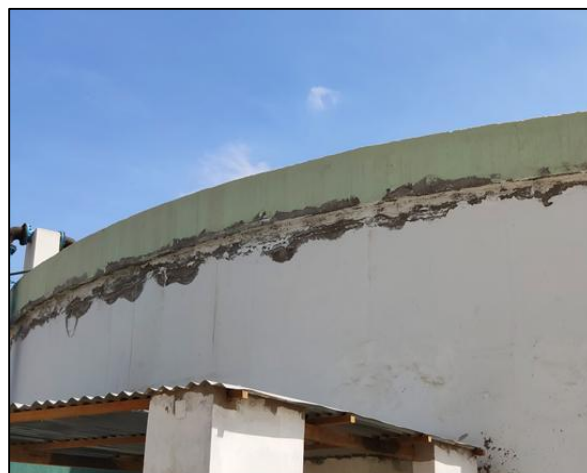
*Fotografía 14.* Presencia de humedad en la estructura de concreto armado. Fuente: Elaboración propia.

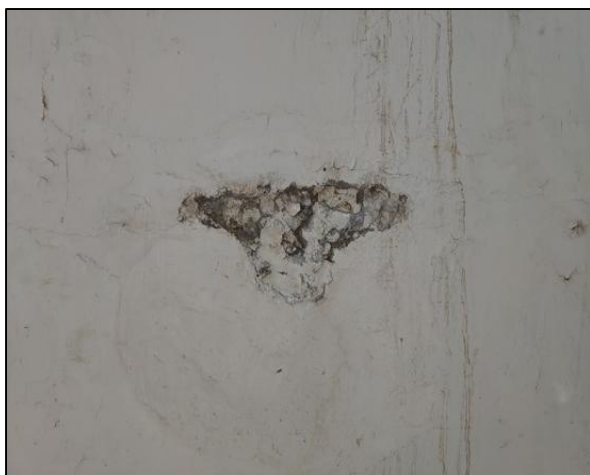
*Fotografía 15.* Presencia de deformaciones en la estructura de concreto. Fuente: Elaboración propia.

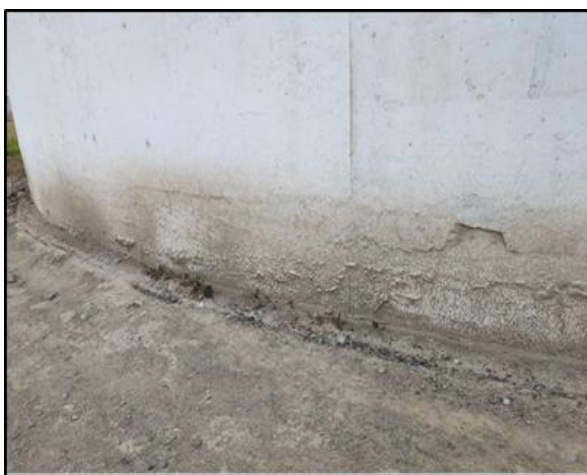
*Fotografía 16.* Presencia de deformaciones en la estructura de concreto. Fuente: Elaboración propia.

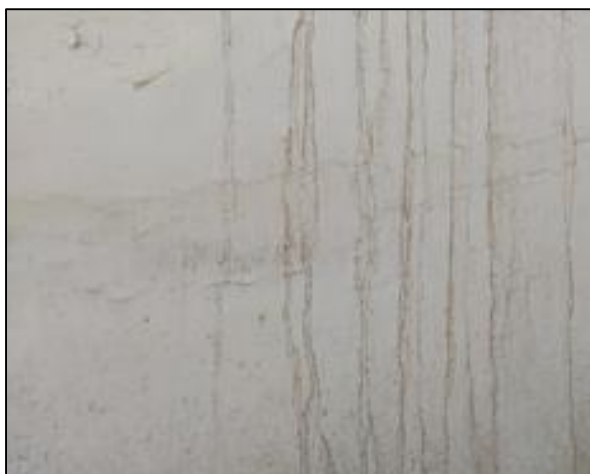
*Fotografía 17.* Presencia de suciedad en la estructura de concreto. Fuente: Elaboración propia.

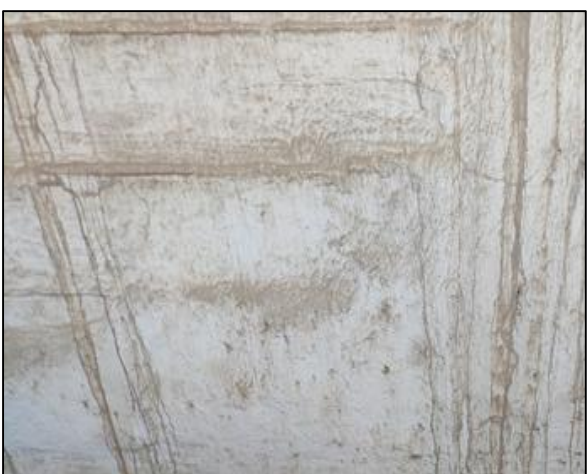
*Fotografía 18.* Presencia de suciedad en la estructura de concreto. Fuente: Elaboración propia.

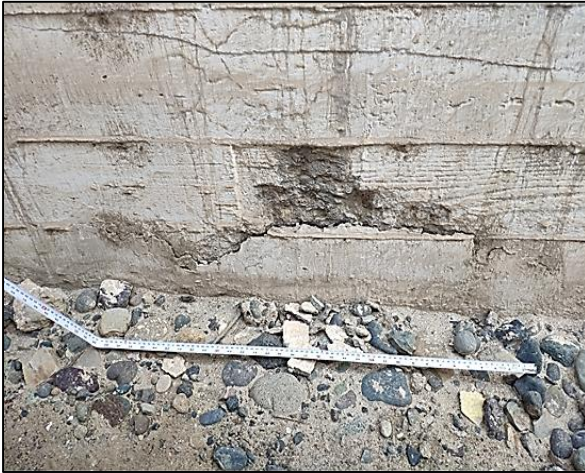
*Fotografía 19.* Presencia de desprendimientos en la estructura de concreto. Fuente: Elaboración propia.

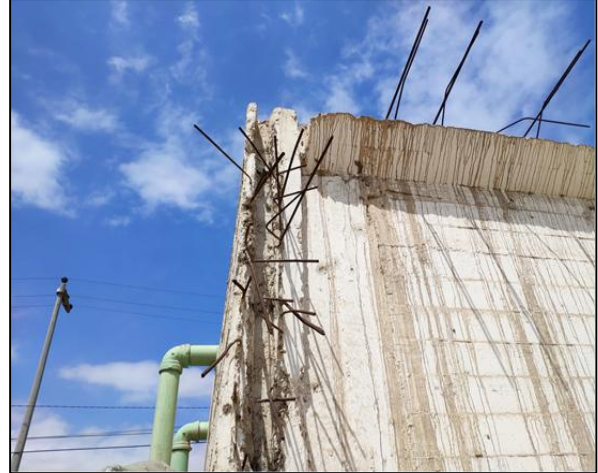
*Fotografía 22.* Presencia de deformaciones en la estructura de concreto. Fuente: Elaboración propia.

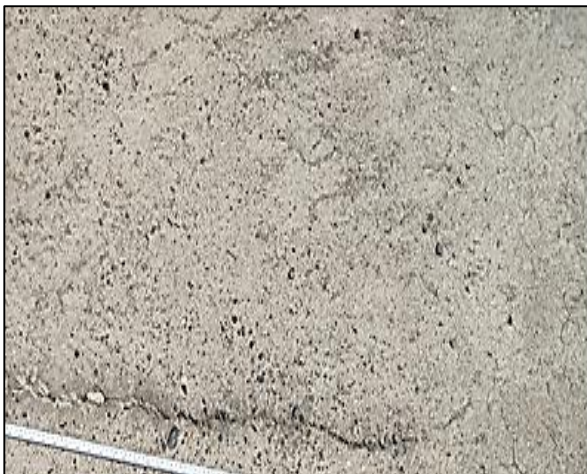
*Fotografía 23.* Presencia de fisuras en la estructura de concreto. Fuente: Elaboración propia.

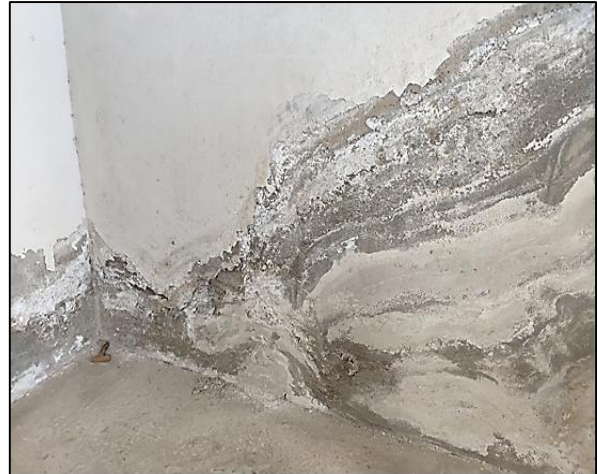
*Fotografía 24.* Presencia de humedad en la estructura de concreto. Fuente: Elaboración propia.

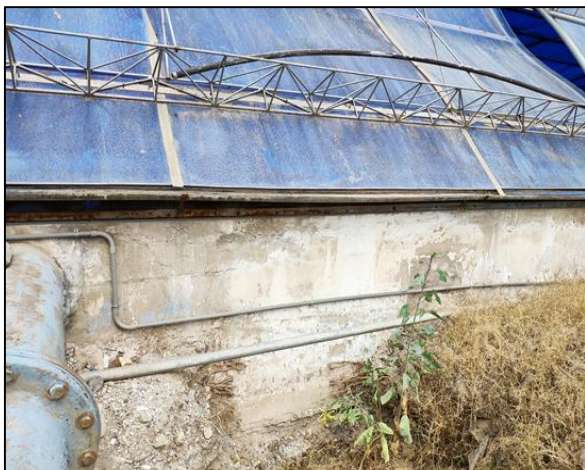
*Fotografía 25.* Presencia de suciedad en la estructura plástica y en la de concreto. Fuente: Elaboración propia.

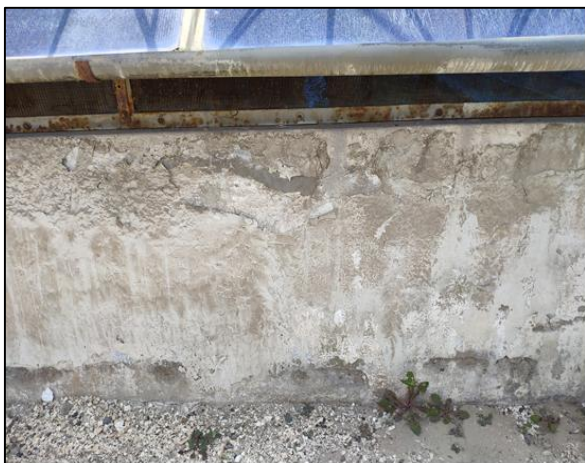
*Fotografía 27.* Presencia de desintegración en la estructura de concreto. Fuente: Elaboración propia.

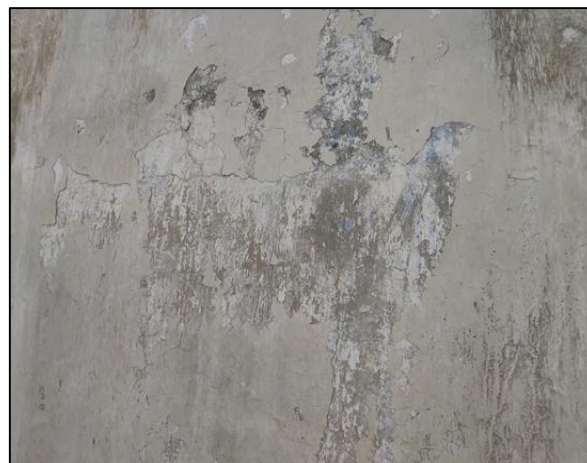
*Fotografía 28.* Presencia de humedad en la estructura de concreto. Fuente: Elaboración propia.

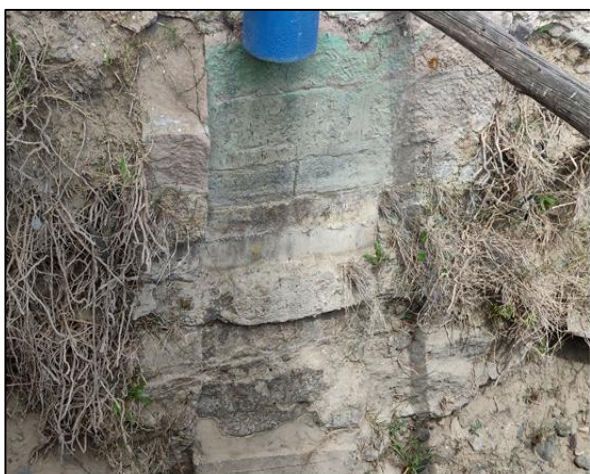
*Fotografía 29.* Presencia de fisuras en la estructura de concreto. Fuente: Elaboración propia.

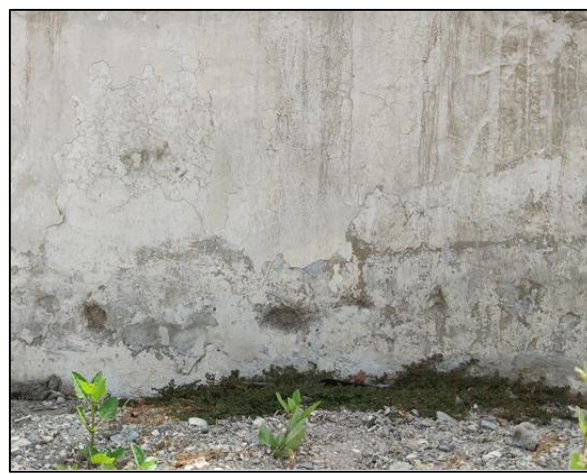
*Fotografía 30.* Presencia de humedad en la estructura de concreto. Fuente: Elaboración propia.

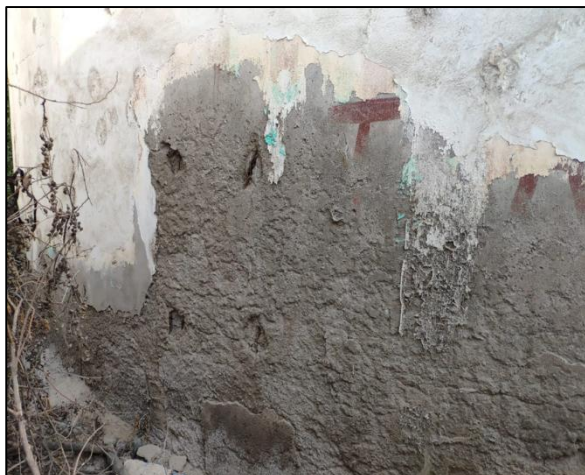
*Fotografía 31.* Presencia de humedad en la estructura de concreto. Fuente: Elaboración propia.

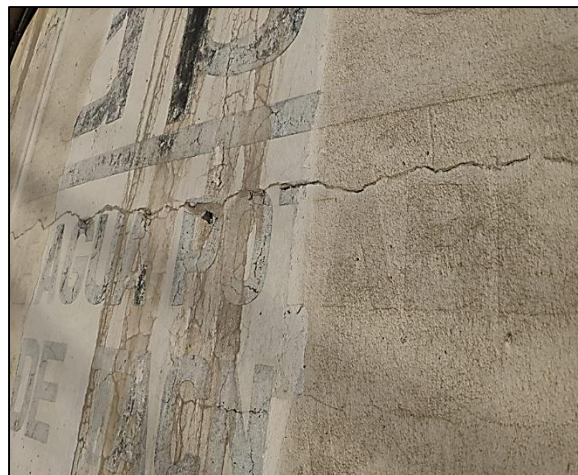
*Fotografía 32.* Presencia de suciedad en la estructura de concreto. Fuente: Elaboración propia.

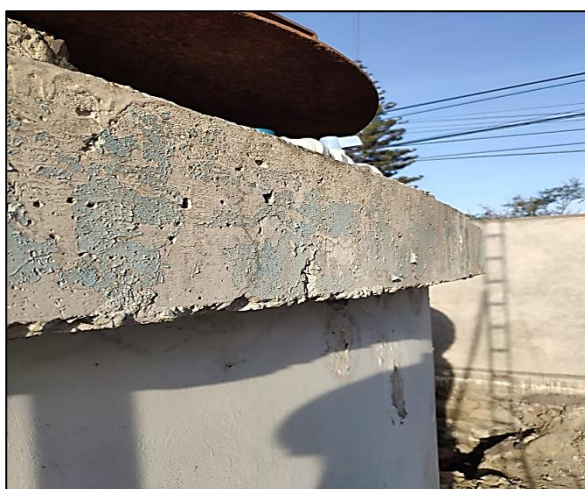
*Fotografía 33.* Presencia de picaduras en la estructura de concreto. Fuente: Elaboración propia.

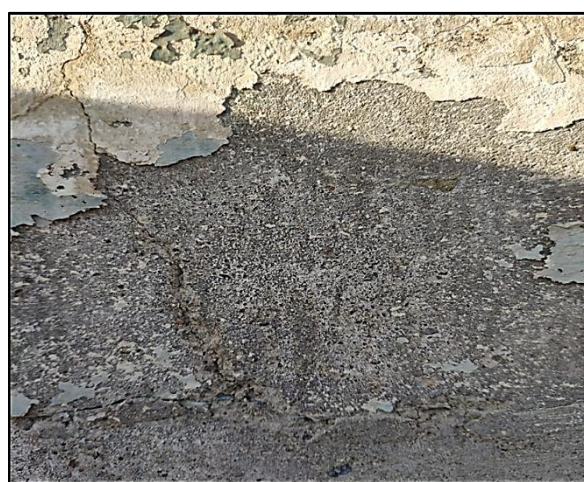
*Fotografía 34.* Presencia de fisuras en la estructura de concreto. Fuente: Elaboración propia.

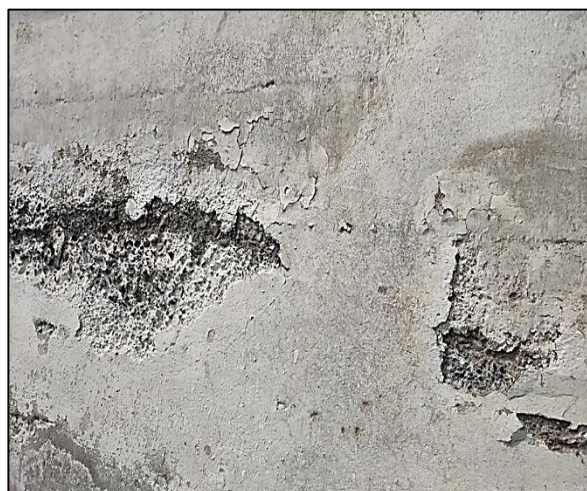
*Fotografía 35.* Presencia de eflorescencias en la estructura de concreto. Fuente: Elaboración propia.

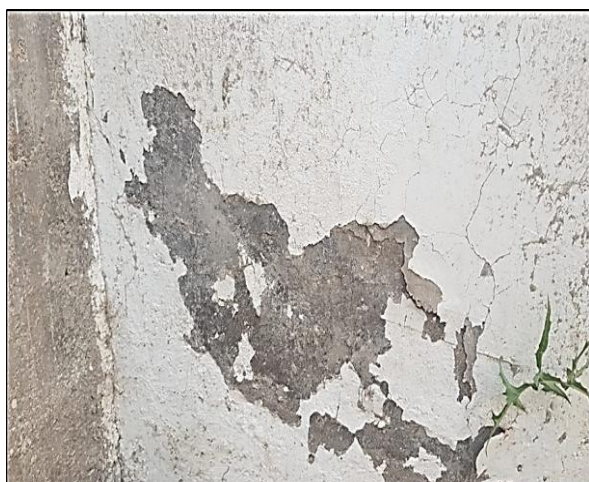
*Fotografía 37.* Presencia de humedad en la estructura plástica y en la de concreto. Fuente: Elaboración propia.

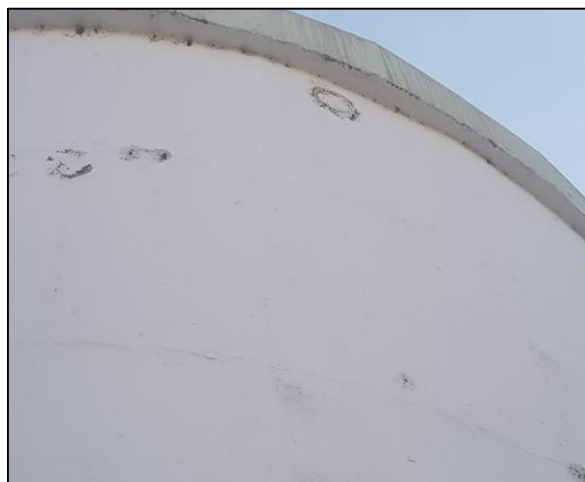
*Fotografía 38.* Presencia de humedad en la estructura plástica y en la de concreto. Fuente: Elaboración propia.

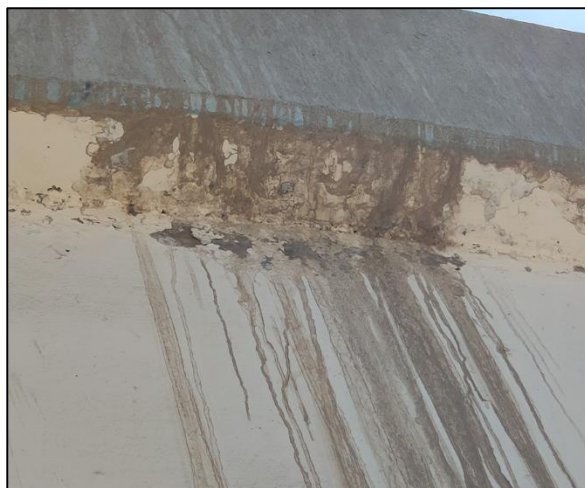
*Fotografía 40.* Presencia de suciedad en la estructura de concreto. Fuente: Elaboración propia.

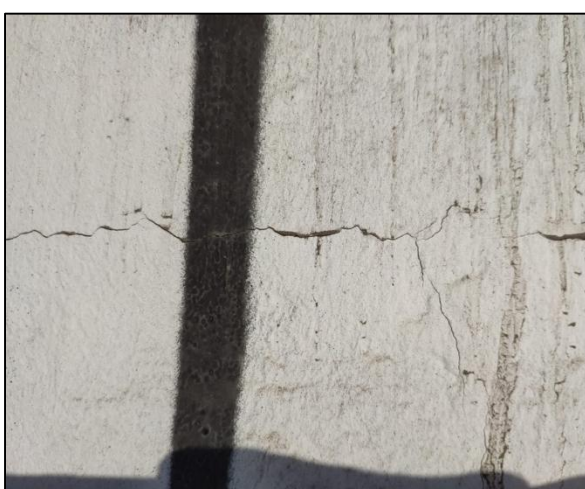
*Fotografía 42.* Presencia de fisuras en la estructura de concreto. Fuente: Elaboración propia.

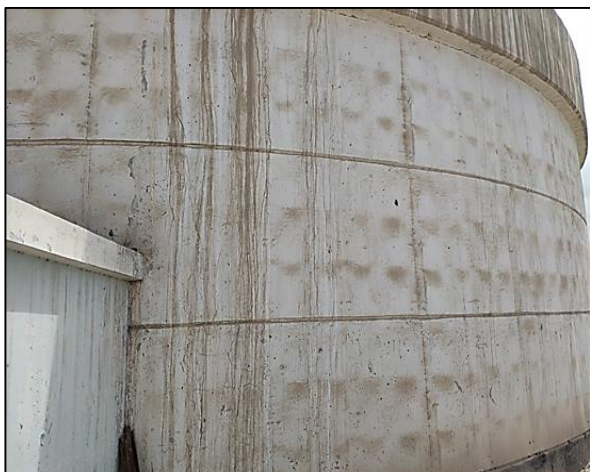
*Fotografía 43.* Presencia de suciedad en la estructura de concreto. Fuente: Elaboración propia.

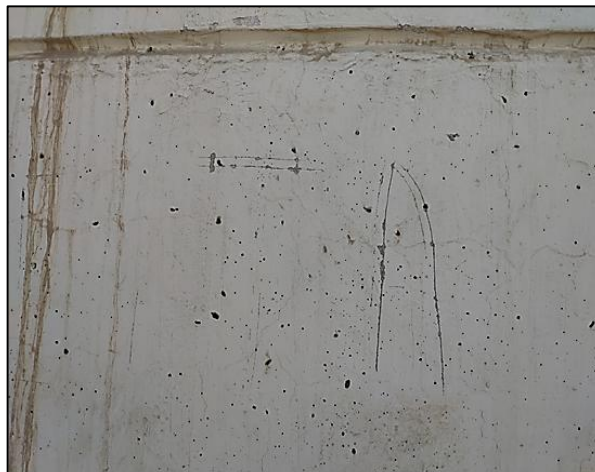
*Fotografía 44.* Presencia de picaduras en la estructura de concreto armado. Fuente: Elaboración propia.

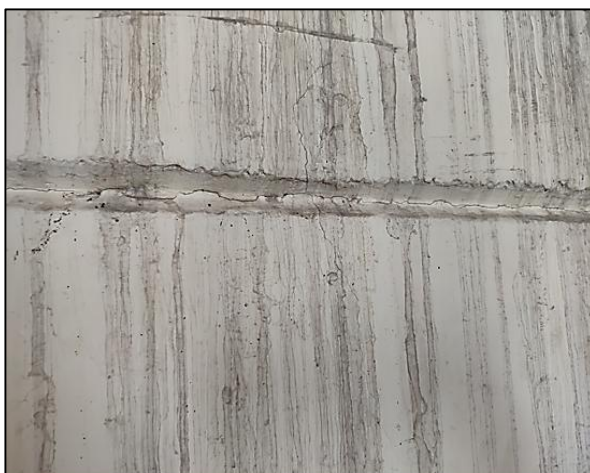
*Fotografía 45.* Presencia de fisuras en la estructura de concreto. Fuente: Elaboración propia.

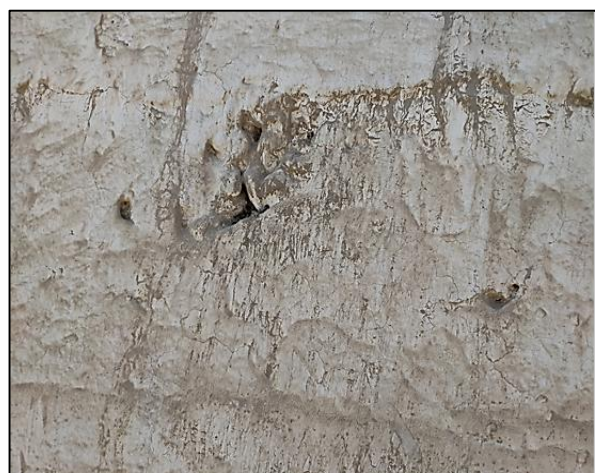
*Fotografía 46.* Presencia de deformaciones en la estructura de concreto. Fuente: Elaboración propia.

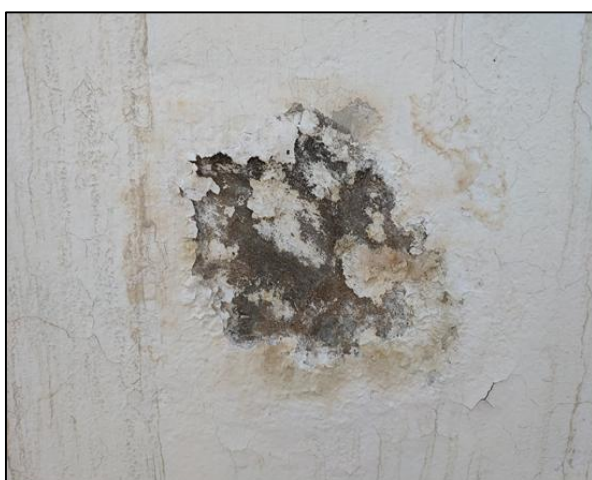
*Fotografía 47.* Presencia de eflorescencias en la estructura de concreto. Fuente: Elaboración propia.

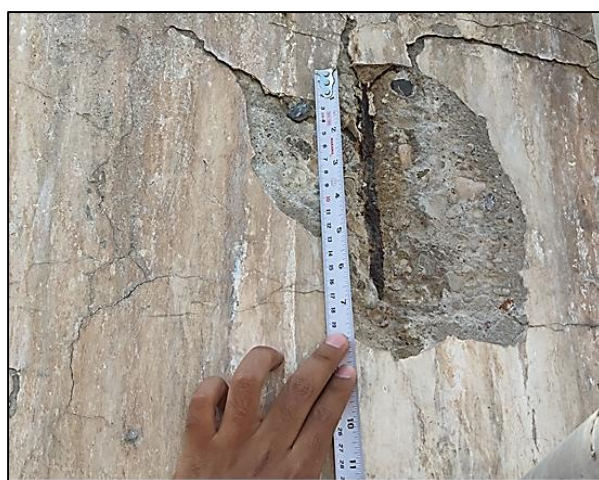
*Fotografía 48.* Presencia de oxidación en la estructura de concreto. Fuente: Elaboración propia.

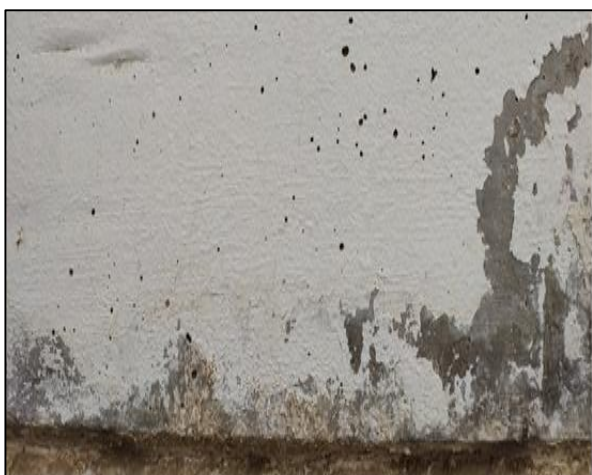
*Fotografía 49.* Presencia de humedad en la estructura de concreto. Fuente: Elaboración propia.

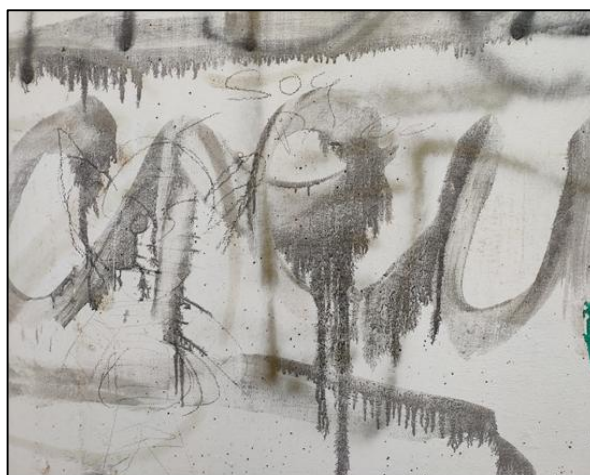
*Fotografía 50.* Presencia de suciedad en la estructura de concreto armado. Fuente: Elaboración propia.

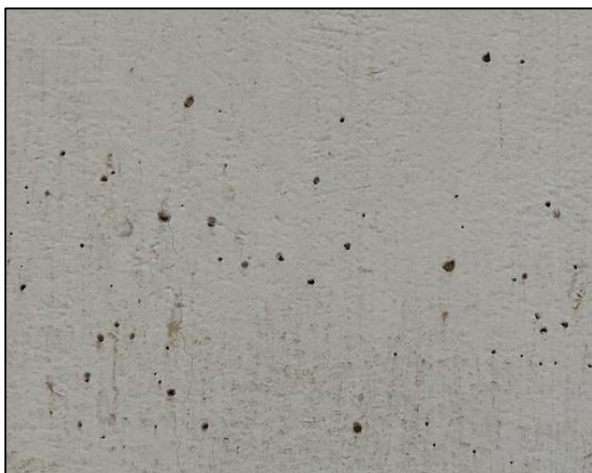
*Fotografía 51.* Presencia de picaduras en la estructura de concreto. Fuente: Elaboración propia.

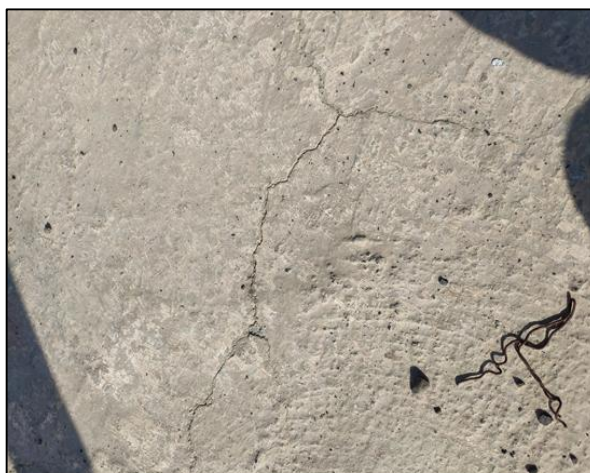
*Fotografía 52.* Presencia de fisuras en la estructura de concreto. Fuente: Elaboración propia.

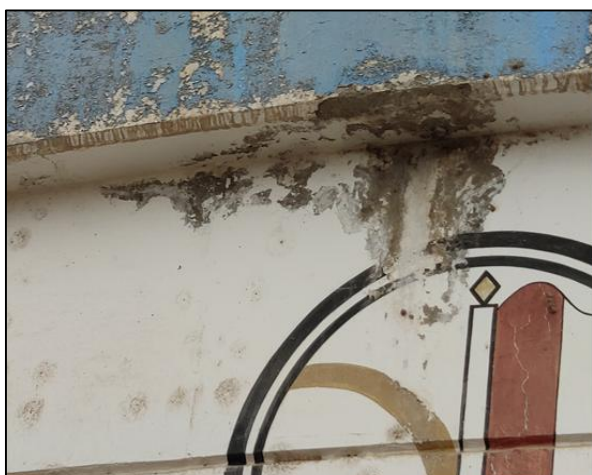
*Fotografía 53.* Presencia de desprendimientos en la estructura de concreto. Fuente: Elaboración propia.

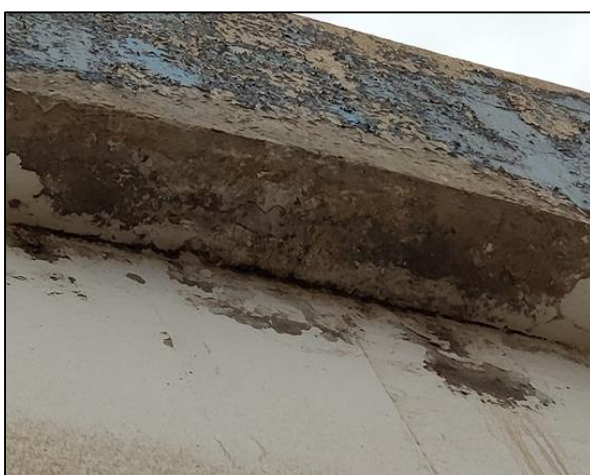
*Fotografía 54.* Presencia de eflorescencias en la estructura de concreto. Fuente: Elaboración propia.

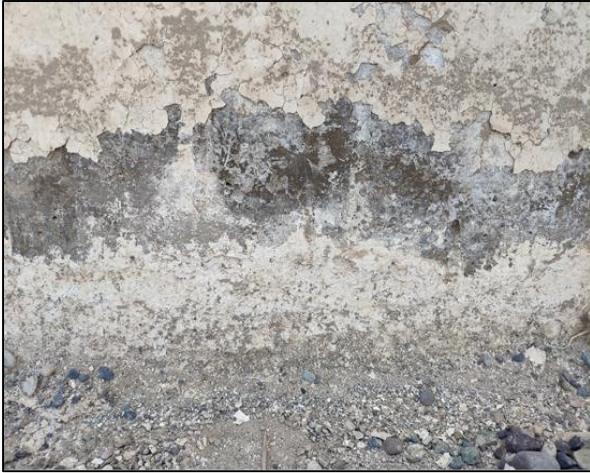
*Fotografía 55.* Presencia de humedad en la estructura de concreto. Fuente: Elaboración propia.

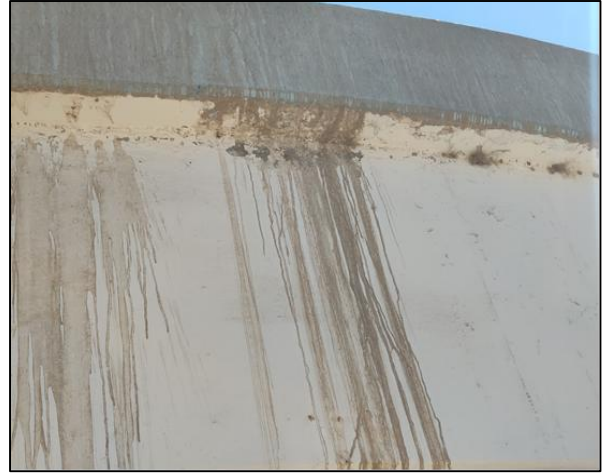
*Fotografía 56.* Presencia de suciedad en la estructura de concreto armado. Fuente: Elaboración propia.

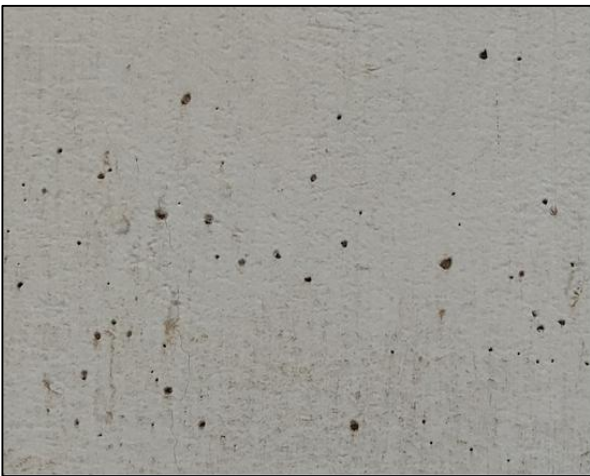
*Fotografía 57.* Presencia de picaduras en la estructura de concreto. Fuente: Elaboración propia.

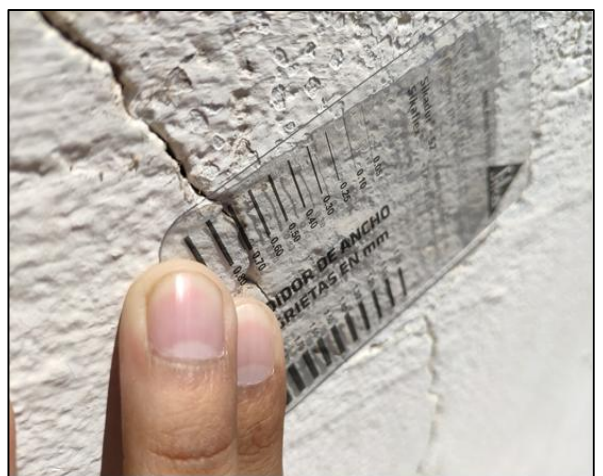
*Fotografía 58.* Presencia de fisuras en la estructura de concreto. Fuente: Elaboración propia.

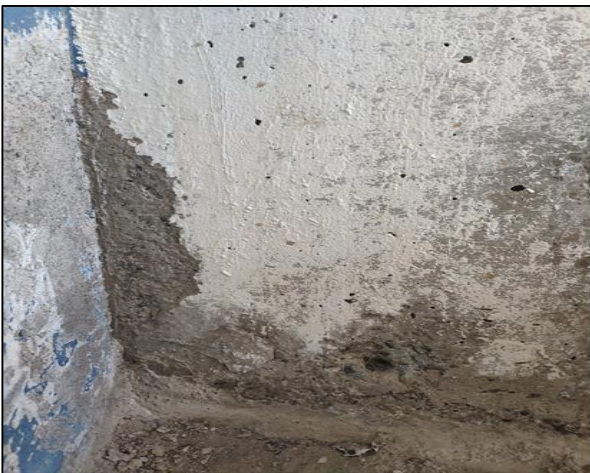
*Fotografía 59.* Presencia de desintegración en la estructura de concreto. Fuente: Elaboración propia.

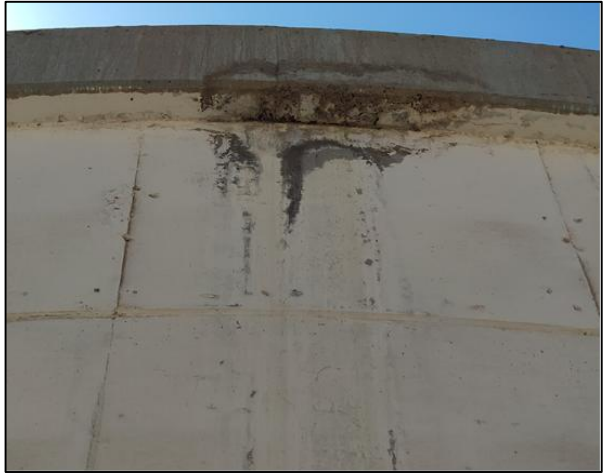
*Fotografía 60.* Presencia de eflorescencias en la estructura de concreto. Fuente: Elaboración propia.

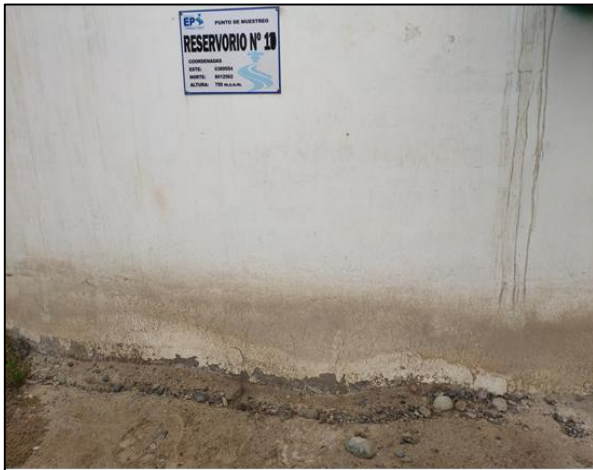
*Fotografía 61.* Presencia de humedad en la estructura de concreto. Fuente: Elaboración propia.

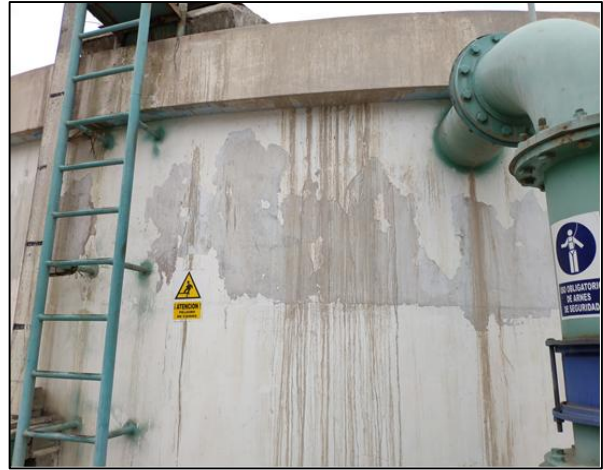
*Fotografía 62.* Presencia de suciedad en la estructura de concreto armado. Fuente: Elaboración propia.

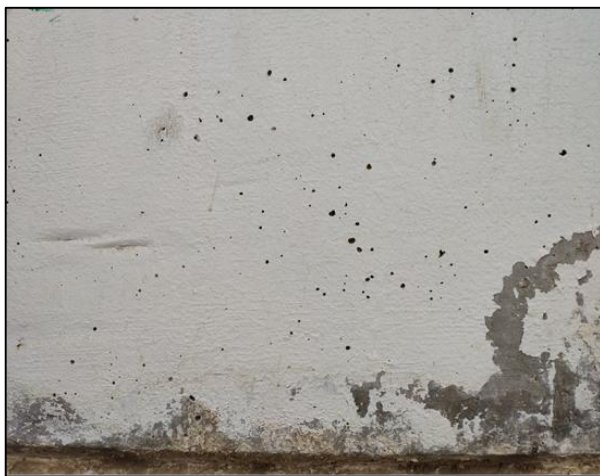
*Fotografía 63.* Presencia de picaduras en la estructura de concreto. Fuente: Elaboración propia.

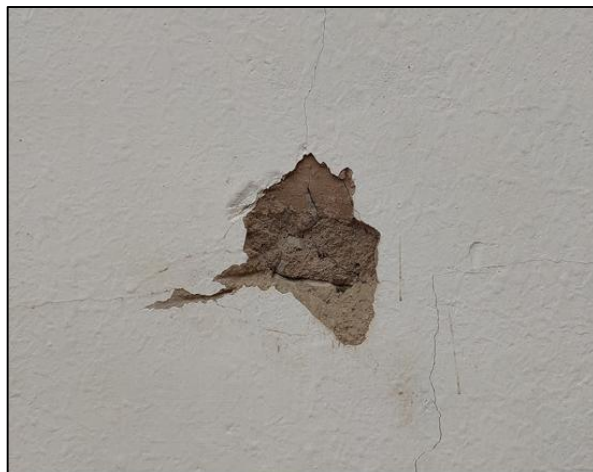
*Fotografía 65.* Presencia de desprendimientos en la estructura de concreto. Fuente: Elaboración propia.

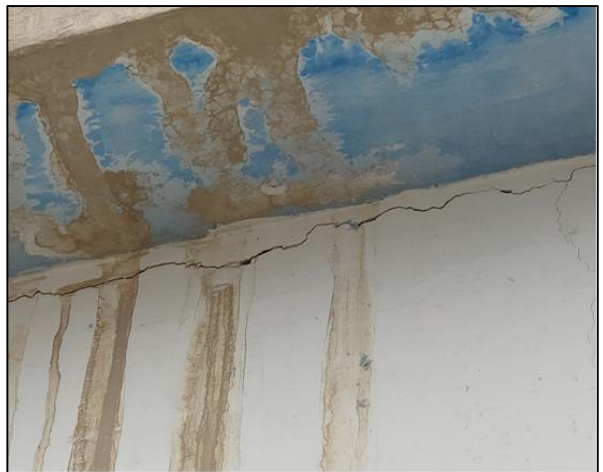
*Fotografía 66.* Presencia de fisuras en la estructura de concreto. Fuente: Elaboración propia.

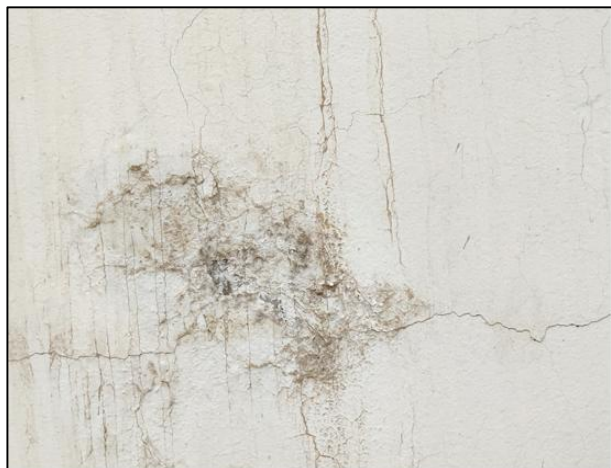
*Fotografía 67.* Presencia de humedad en la estructura de concreto. Fuente: Elaboración propia.

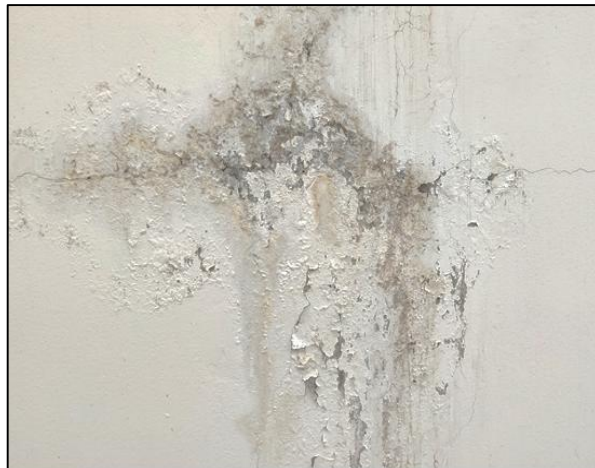
*Fotografía 68.* Presencia de humedad en la estructura de concreto armado. Fuente: Elaboración propia.

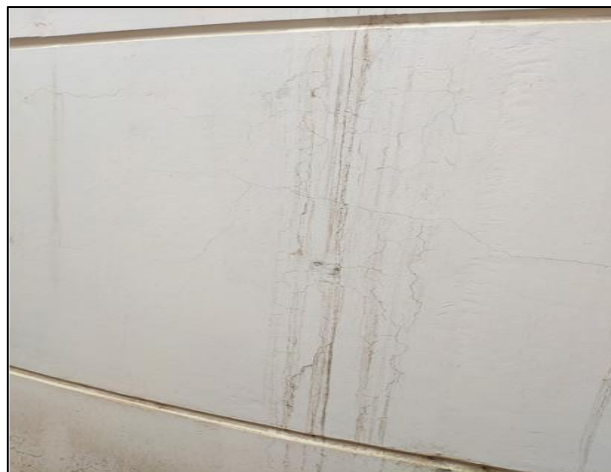
*Fotografía 70.* Presencia de suciedad en la estructura de concreto. Fuente: Elaboración propia.

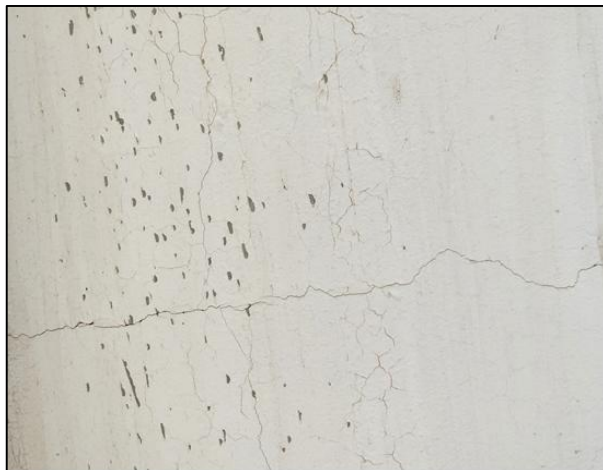
*Fotografía 72.* Presencia de fisuras en la estructura de concreto. Fuente: Elaboración propia.

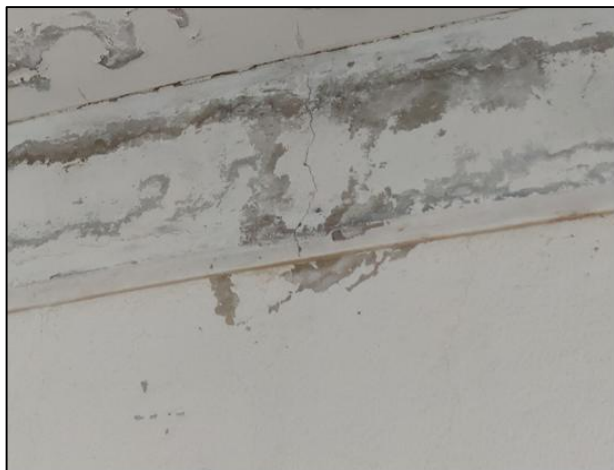
*Fotografía 73.* Presencia de humedad en la estructura de concreto. Fuente: Elaboración propia.

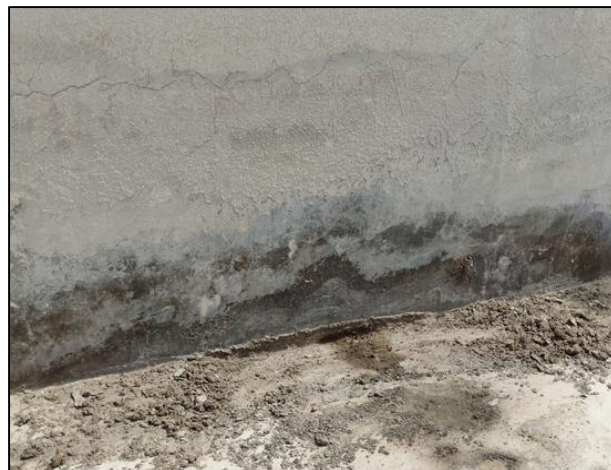
*Fotografía 74.* Presencia de humedad en la estructura de concreto armado. Fuente: Elaboración propia.

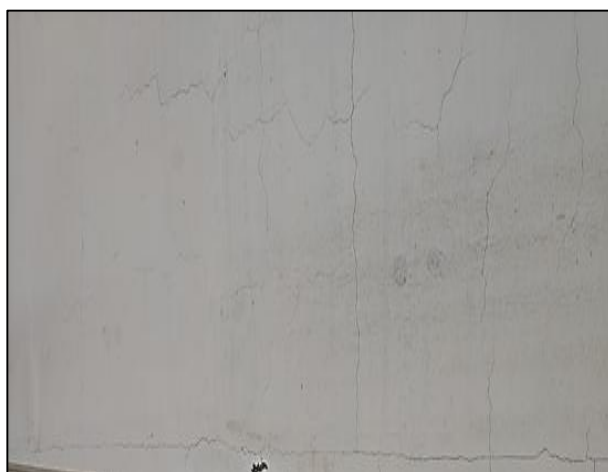
*Fotografía 76.* Presencia de fisuras en la estructura de concreto. Fuente: Elaboración propia.

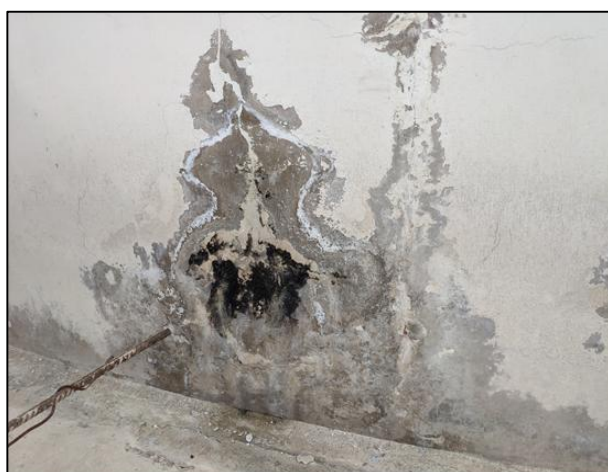
*Fotografía 78.* Presencia de eflorescencias en la estructura de concreto. Fuente: Elaboración propia.

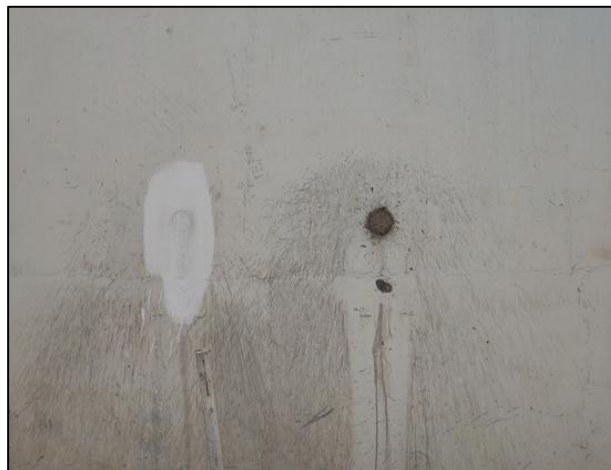
*Fotografía 80.* Presencia de suciedad en la estructura de concreto armado. Fuente: Elaboración propia.
