**UNIVERSIDAD PRIVADA DE TACNA**  
**FACULTAD DE INGENIERÍA**

**INFORME DE TESIS**

**“EVALUACIÓN DE LA CONDICIÓN FUNCIONAL MEDIANTE  
EL MÉTODO DEL PCI Y SU ESTADO DE RUGOSIDAD  
(ENSAYO MERLÍN) DE LA AVENIDA JORGE BASADRE  
NORTE (L=3.89km), TACNA 2017”**

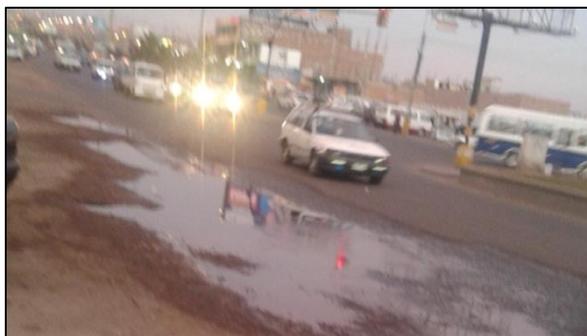
La mala condición del pavimento se da en dos puntos de la Avenida Jorge Basadre esta se evidencia debido a la formación de “pequeñas lagunas” que se da en tiempos de lloviznas, que dañan el pavimento y afectan el tránsito vial.

*Figura 2. Avenida Jorge Basadre Grohmann Norte - Pequeña Laguna.*

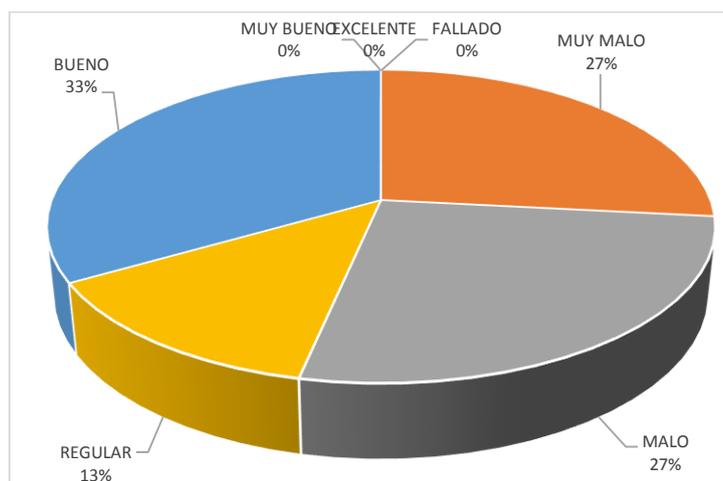
➤ **Regional: Tacna, Perú.**

Llegando a la conclusión de que los resultados obtenidos con respecto al Rugosímetro de merlin y la evaluación superficial mediante el PCI nos da un estado “Malo” de ambos carriles.

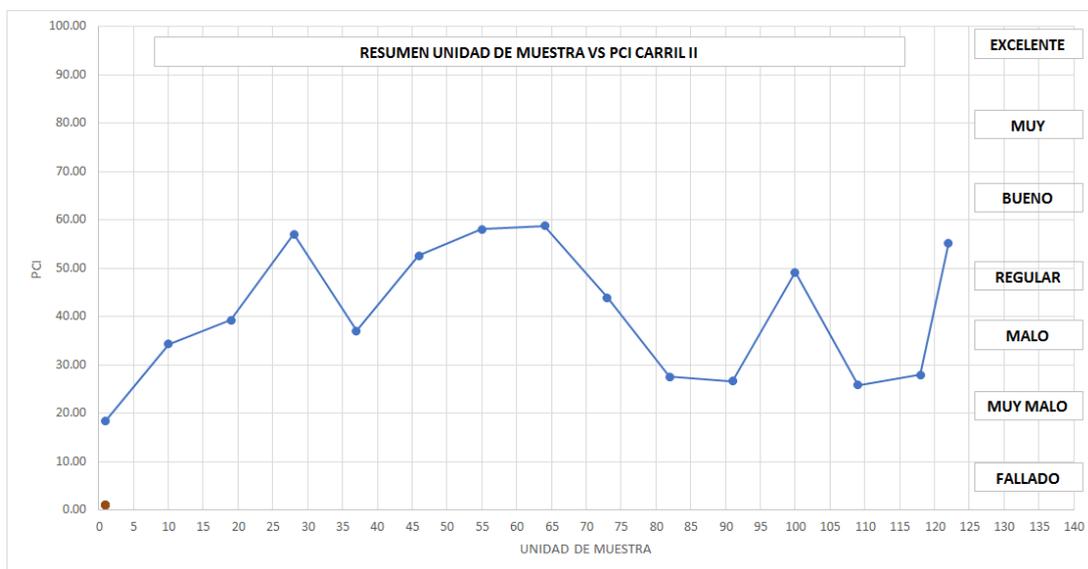
<b>100 - 85</b>	Excelente
<b>85 - 70</b>	Muy Bueno
<b>70 - 55</b>	Bueno
<b>55 - 40</b>	Regular
<b>40 - 25</b>	Malo
<b>25 - 10</b>	Muy Malo
<b>10 - 0</b>	Fallado

#### • Programa de asistencia técnica en transporte urbano

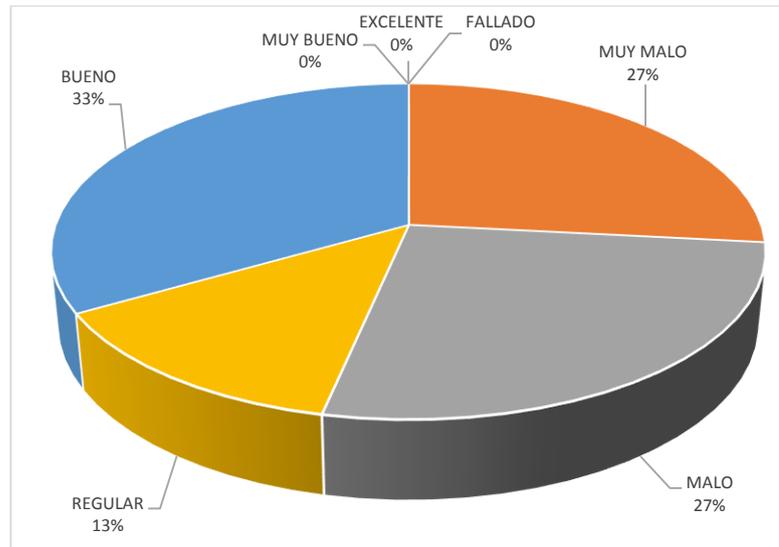
desempeño de los pavimentos y constituye la generación de actividades de mantenimiento/rehabilitación, en el corto y mediano plazo:

D2 - Fisuras en bloques o “piel de cocodrilo”

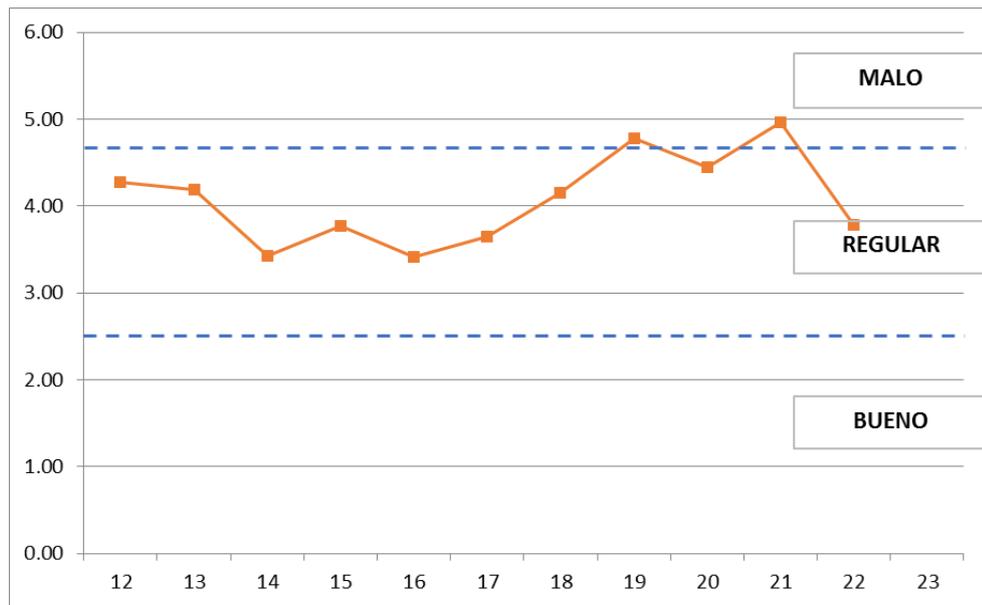
El algoritmo VIZIR para la cuantificación y la calificación de los daños, a partir de las inspecciones visuales, permite calificar la condición del pavimento mediante el índice global de degradación que está directamente vinculado a la tarea de mantenimiento de realizar. Esta metodología se utiliza en por lo menos 20 países del mundo (Morales, 2012).

Las interacciones de diseño, materiales, construcción, tránsito vehicular y medio ambiente producen el deterioro gradual del pavimento, complicándose más sin el adecuado mantenimiento del carril.

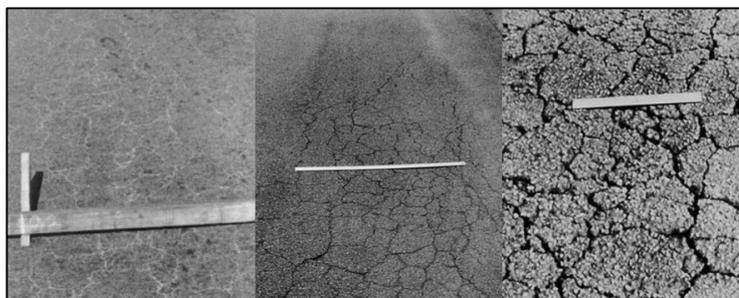
*Fig. 03-1 Piel de cocodrilo de baja, media y alta severidad.*

M: Parcheo parcial o en toda la profundidad (Full Depth).  
Sobrecarpeta. Reconstrucción.

H: Parcheo parcial o Full Depth. Sobrecarpeta. Reconstrucción.

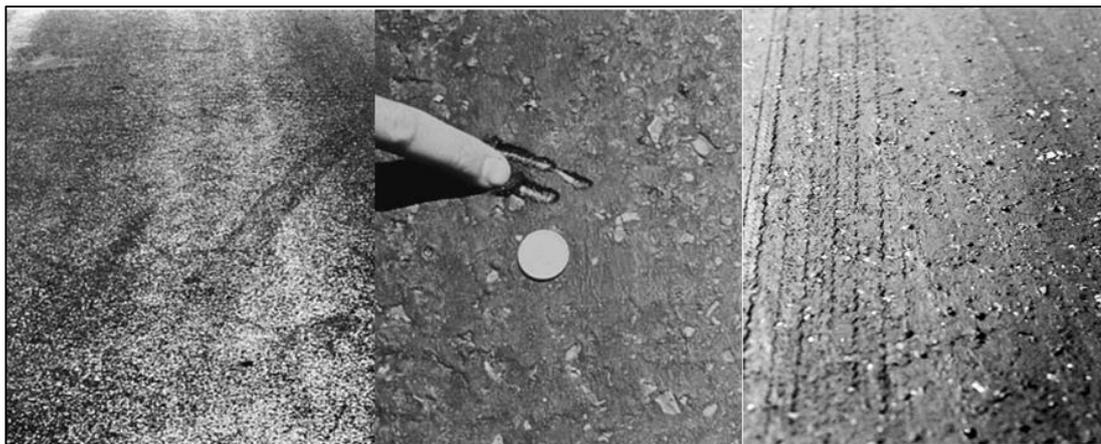
*Fig. 03-2 Exudación de baja, media y alta severidad.*

M: Se aplica arena / agregados y cilindrado.

H: Se aplica arena / agregados y cilindrado (precalentando si fuera necesario).

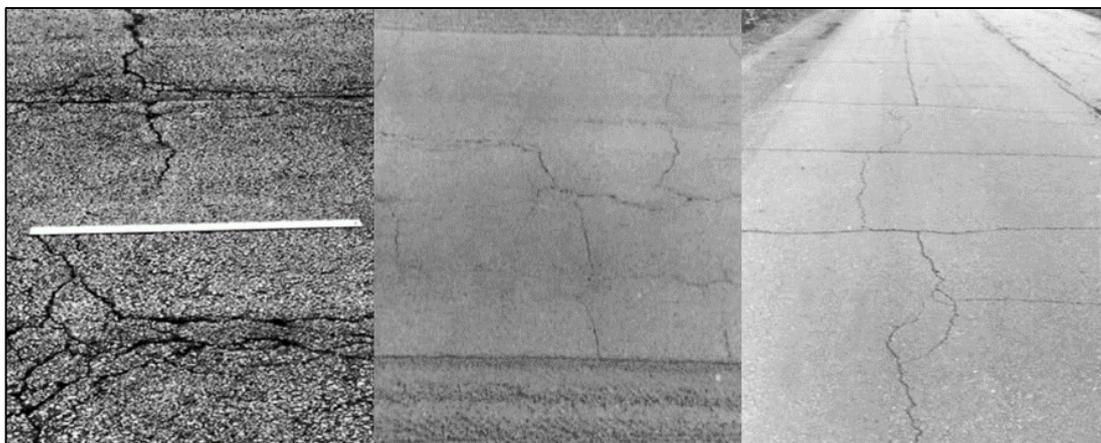
- Por caso de variación de temperatura y/o humedad de la mezcla asfáltica, que genera dilataciones o contracciones.
- Por caso de mala manipulación y producción de la mezcla asfáltica que provoca que éste se endurezca o caso de estar expuesto demasiado tiempo y dar paso a su oxidación temprana.
- Por caso de continuidad de grietas originadas en superficies de pavimento viejos parchados.
- Por caso que capas inferiores se vean afectadas por la saturación de los materiales, generando un debilitamiento brusco en ellas.

*Fig. 03-3 Resquebrajadura en bloque de baja, media y alta severidad.*

L: Se sellan las grietas de ancho superior a 3.0 mm.

M: Se extrae las grietas medianas y se sellan con escarificado en caliente con una sobrecarpeta.

H: Se extrae las grietas grandes y se sellan con escarificado en caliente con una sobrecarpeta.

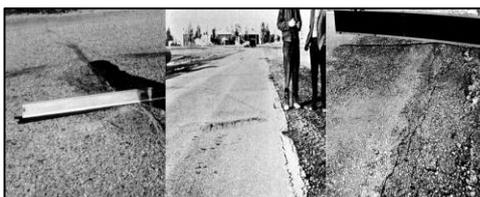
*Fig. 03-4 Abultamientos y hundimientos de baja, media y alta severidad.*

M: Reciclado en frío. Parcheo profundo o parcial.

H: Reciclado (fresado) en frío. Parcheo profundo o parcial. Sobrecarpeta.

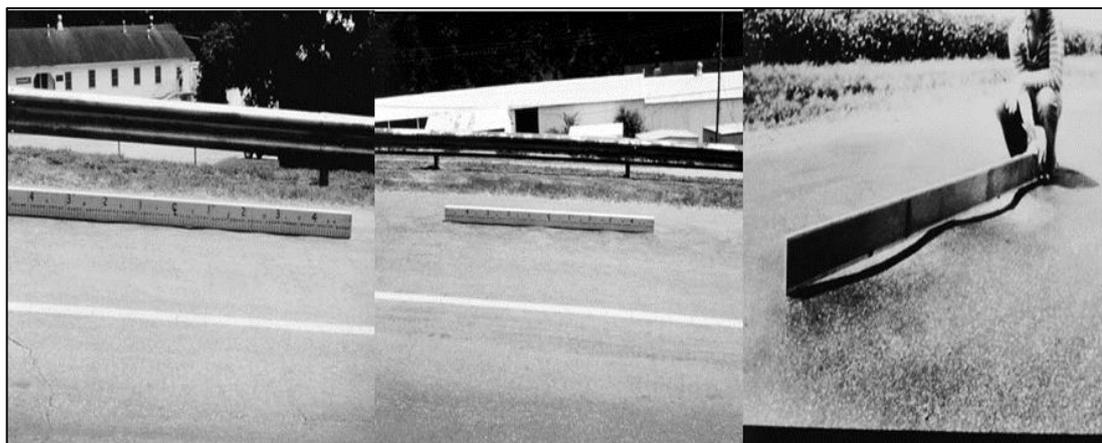
- Se da en zonas donde se generan mayores esfuerzos horizontales o tangenciales provocados por los vehículos a la carpeta asfáltica.
- Las altas temperaturas en la mezcla asfáltica reducen su estabilidad;
- Debido a deficiencias en el proceso constructivo.
- La desmedida humedad en las capas de la estructura del pavimento que producen asentamientos diferenciales.

*Fig. 03-5 Corrugación de baja, media y alta severidad.*

M: Por seguridad se debe reconstruir.

H: Por seguridad se debe reconstruir.

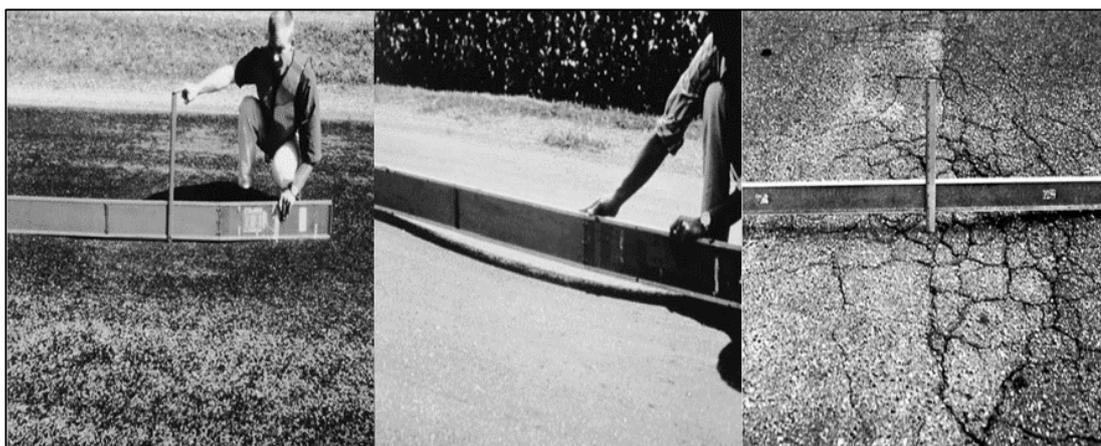
- El asentamiento dentro de los estratos del cimiento del pavimento que den cabida a la compresión de sus capas, dando gran longitud de onda;
- Defectuoso proceso constructivo, como mala nivelación y/o heterogenización de la base y sub-bases;
- Reducción de la estabilidad a causa del aumento de humedad en las capas de la estructura del pavimento o cimentación;
- Escaso confinamiento lateral de las bermas (depresión de borde).

*Fig. 03-6 Depresión de baja, media y alta severidad.*

M: Rehabilitación según lo requiera (superficial, parcial o profundo)

H: Rehabilitación según lo requiera (superficial, parcial o profundo)

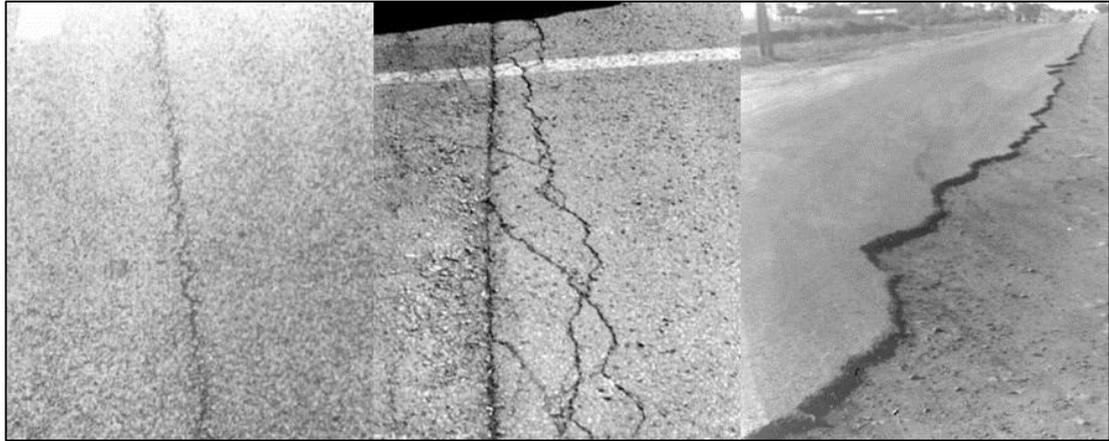
- Calzada muy estrecha;
- Ineficiente compactación;
- Ineficiente confinamiento lateral (falta de bermas);
- Deficiente drenaje, que provoca retención de líquidos en bermas y bordes de calzada;
- Desgaste del borde por la acción de ascenso y descenso de vehículos por el lado de la berma no pavimentada;
- Presencia de partículas angulares que con la acción de los vehículos que acceden por la calzada, aumentan la abrasión de los neumáticos.

*Fig. 03-7 Grieta de borde de baja, media y alta severidad.*

L: Grietas con ancho mayor a 3mm deben sellarse.

M: Debe sellarse las grietas y evaluarse un parcheo parcial y profundo.

H: Parchar la zona afectada de manera profunda.

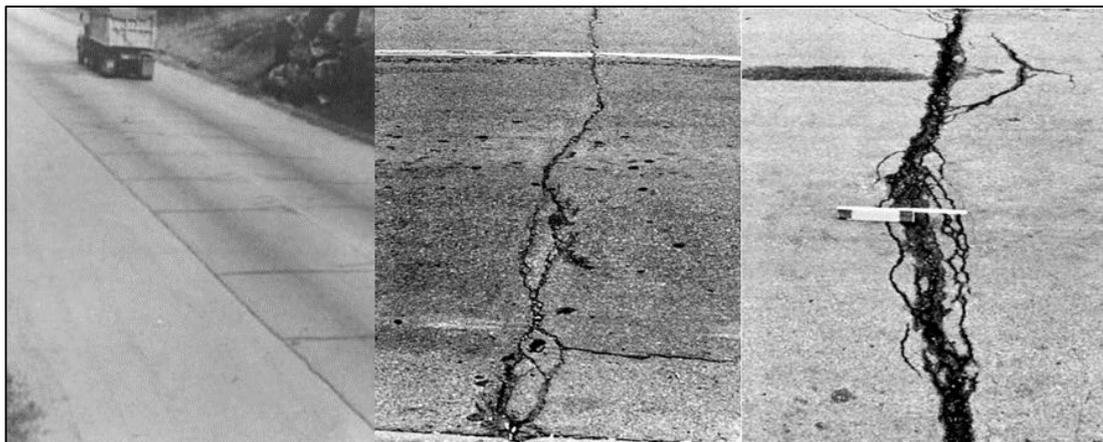
*Fig. 03-8 Grieta de reflexión de junta de baja, media y alta severidad.*

M: Sellado de grietas. Parcheo de profundidad parcial.

H: Parcheo de profundidad parcial. Reconstrucción de la junta.

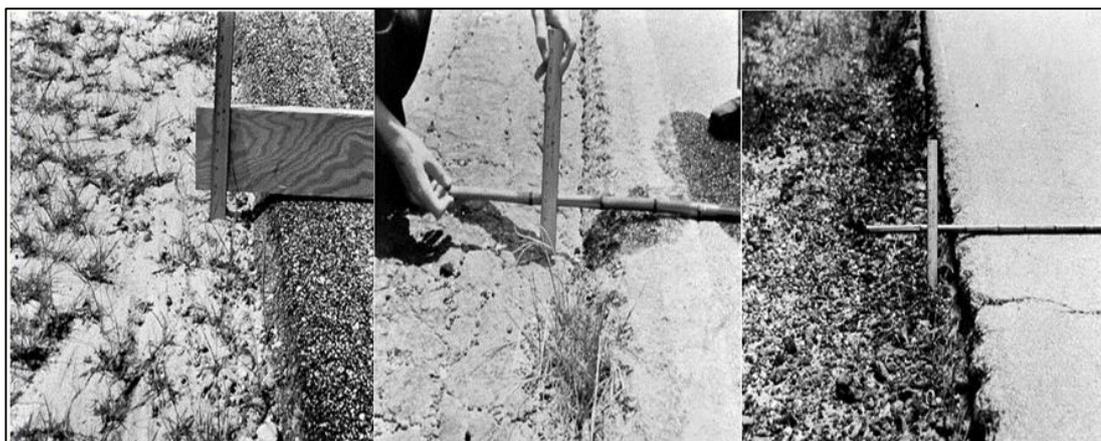
*Fig. 03-9 Desnivel carril berma de baja, media y alta severidad.*

L, M, H: Renivelación de las bermas para ajustar al nivel del carril.

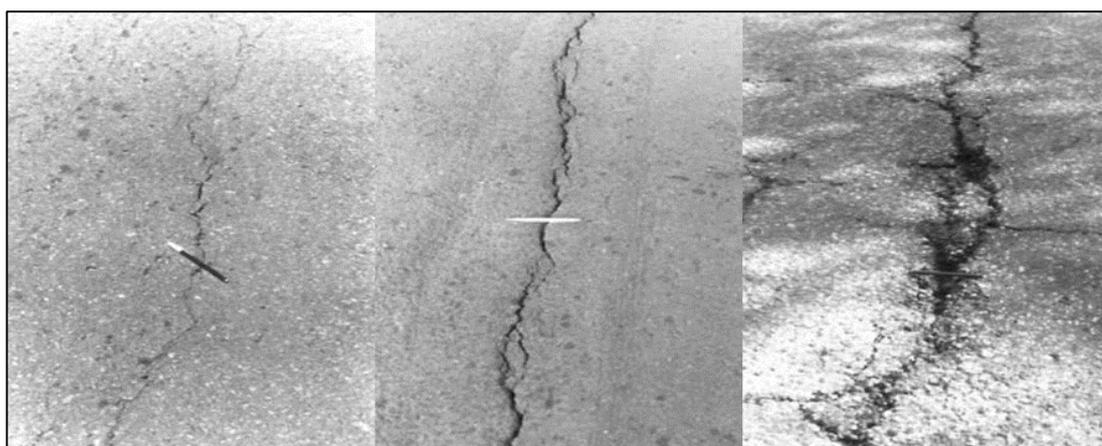
*Fig. 03-10 Grietas longitudinales y transversales de baja, media y alta severidad.*

L: No se hace nada. Sellado de grietas de ancho mayor que 3.0 mm.

M: Sellado de grietas.

H: Sellado de grietas. Parcheo parcial.

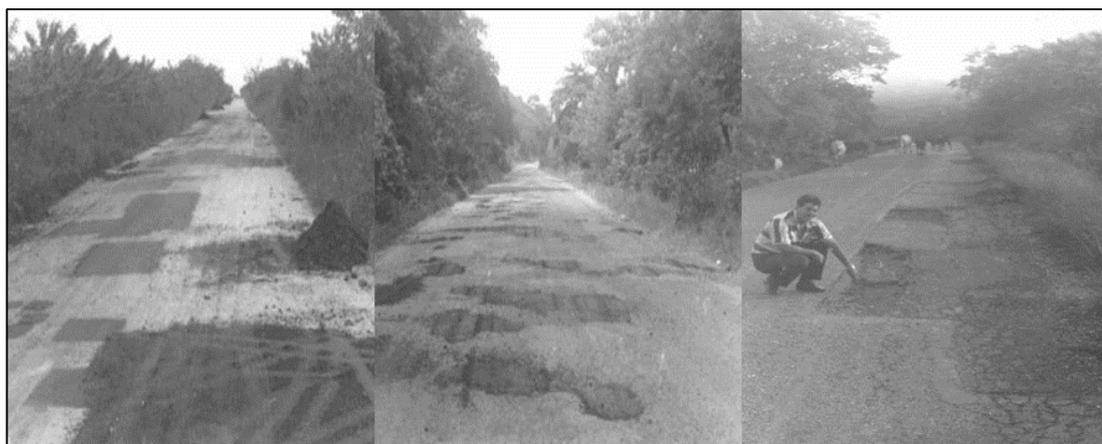
*Fig. 03-11 Parcheo de baja, media y alta severidad.*

M: No se hace nada. Sustitución del parche.

H: Sustitución del parche.

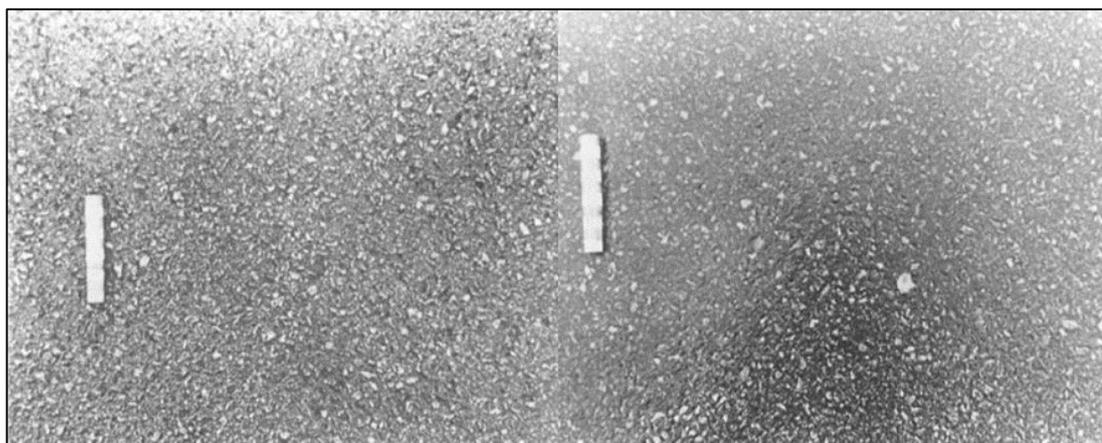
*Fig. 03-12 Superficie normal (izquierda) y superficie pulida (derecha)*

L, M, H: No se hace nada. Tratamiento superficial. Sobrecarpeta. Fresado y sobrecarpeta.

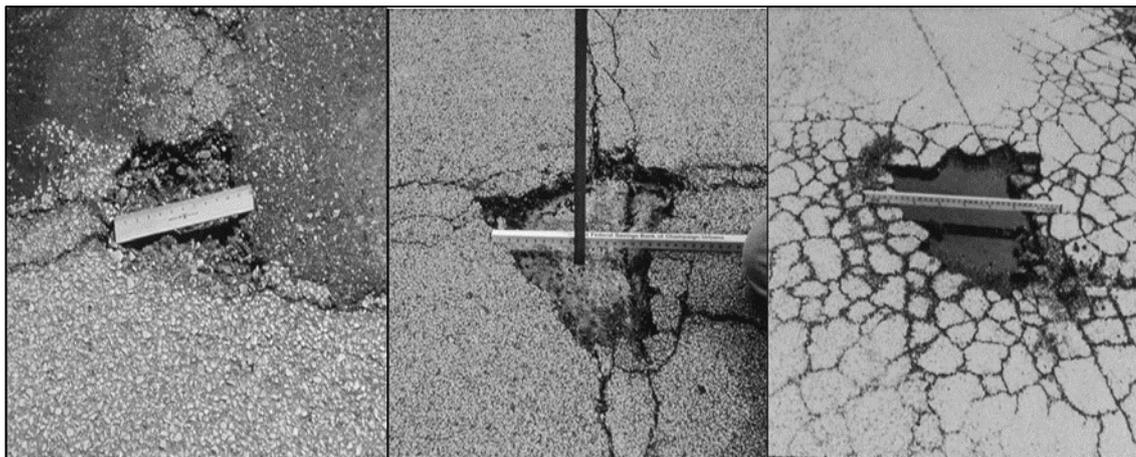
*Fig. 03-13 Huecos de baja, media y alta severidad.*

M: Parcheo parcial o profundo.

H: Parcheo profundo.

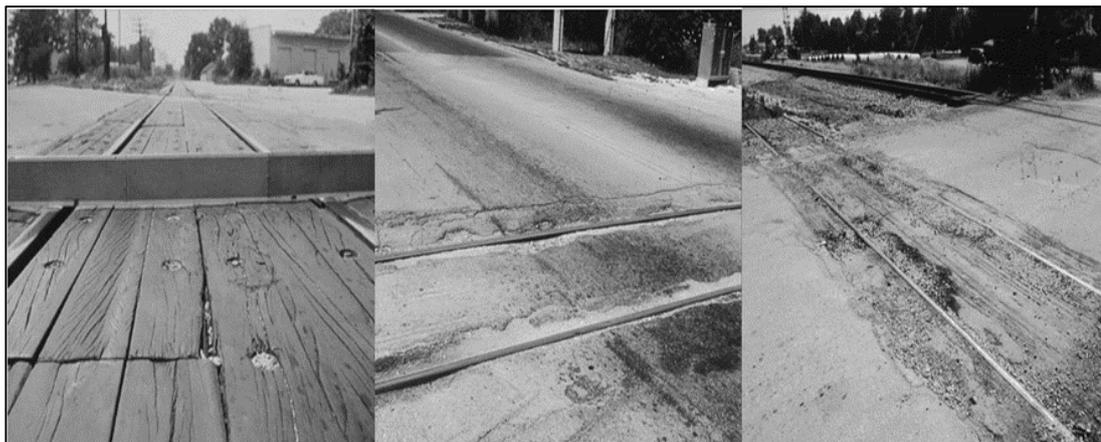
*Fig. 03-14 Cruce de vía férrea de baja, media y alta severidad.*

M: Parcheo superficial o parcial de la aproximación.  
Reconstrucción del cruce.

H: Parcheo superficial o parcial de la aproximación.  
Reconstrucción del cruce.

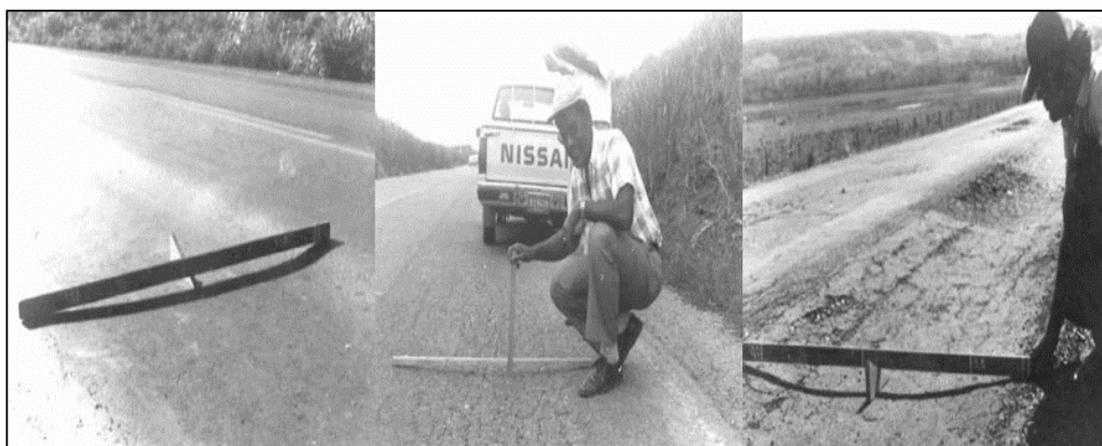
*Fig. 03-15 Ahuellamiento de baja, media y alta severidad.*

M: Parcheo superficial, parcial o profundo. Fresado y sobrecarpeta.

H: Parcheo superficial, parcial o profundo. Fresado y sobrecarpeta.

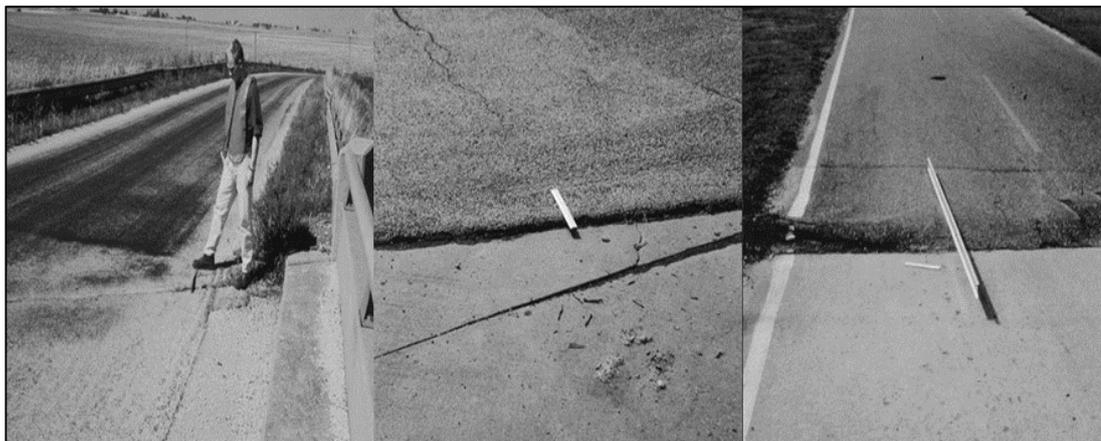
*Fig. 03-16 Desplazamiento de baja, media y alta severidad.*

M: Fresado. Parcheo parcial o profundo.

H: Fresado. Parcheo parcial o profundo.

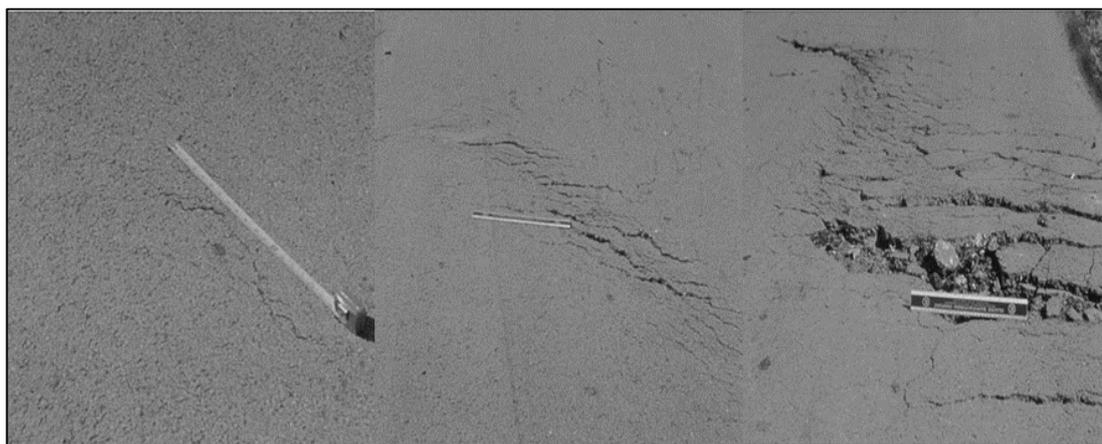
*Fig. 03-17 Grieta parabólica de baja, media y alta severidad.*

M: Parcheo parcial.

H: Parcheo parcial.

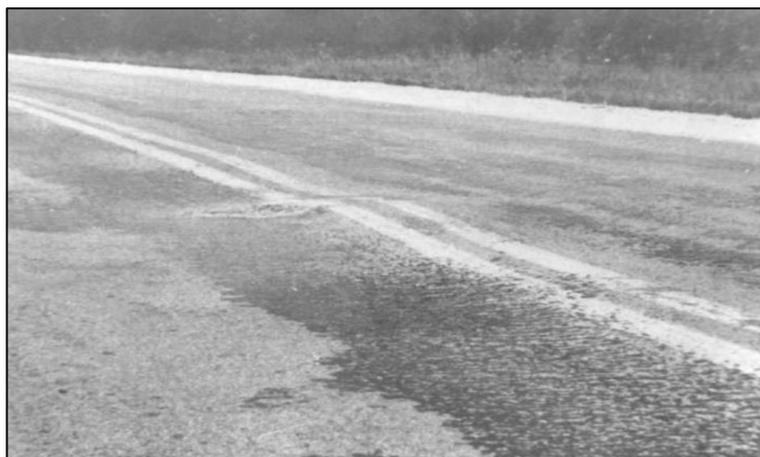
*Fig. 03-18 Hinchamiento de severidad alta.*

M: No se hace nada. Reconstrucción.

H: Reconstrucción.

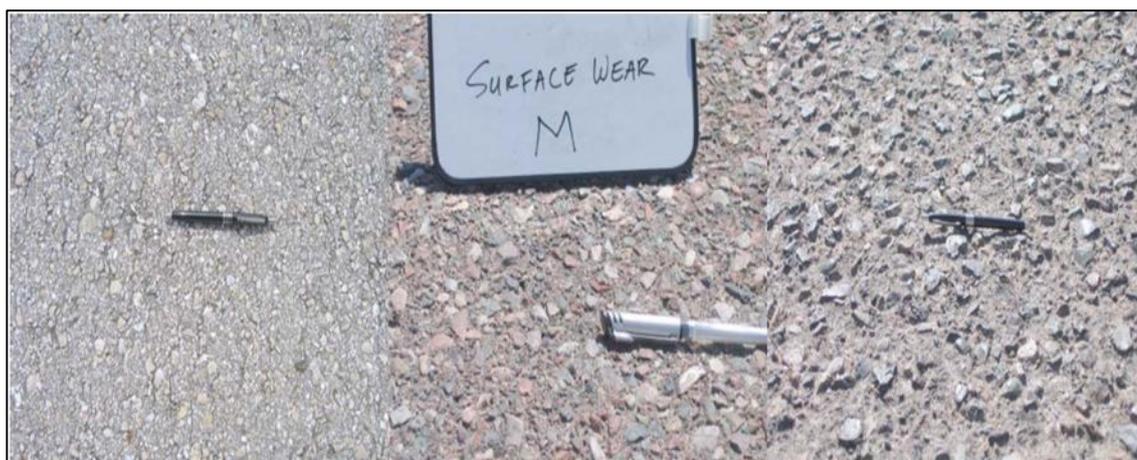
*Fig. 03-19 Desprendimiento de agregados de baja, media y alta densidad.*

H: Tratamiento superficial. Sobrecarpeta. Reciclaje. Reconstrucción.

Para los niveles M y H, si el daño es localizado, por ejemplo, por derramamiento de aceite, se hace parcheo parcial.

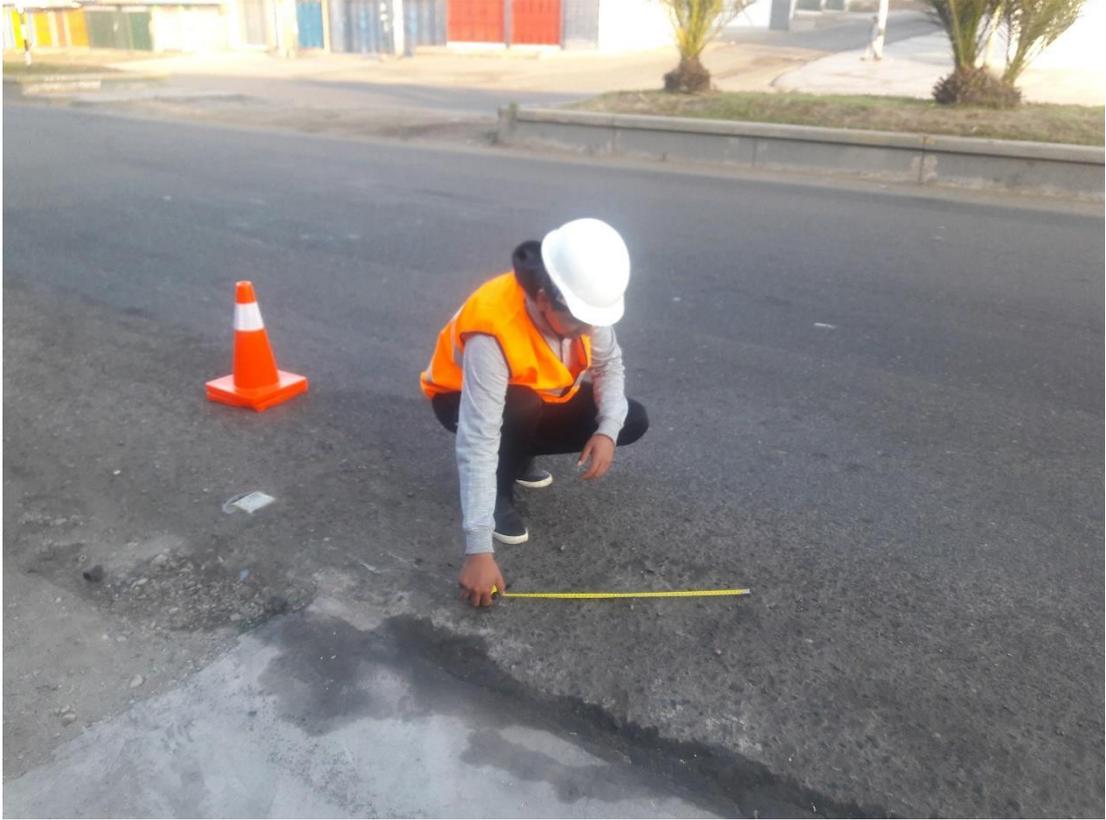
*Fotografía 3. Obtención del área para el tipo de falla de Huevo para el PCI.*

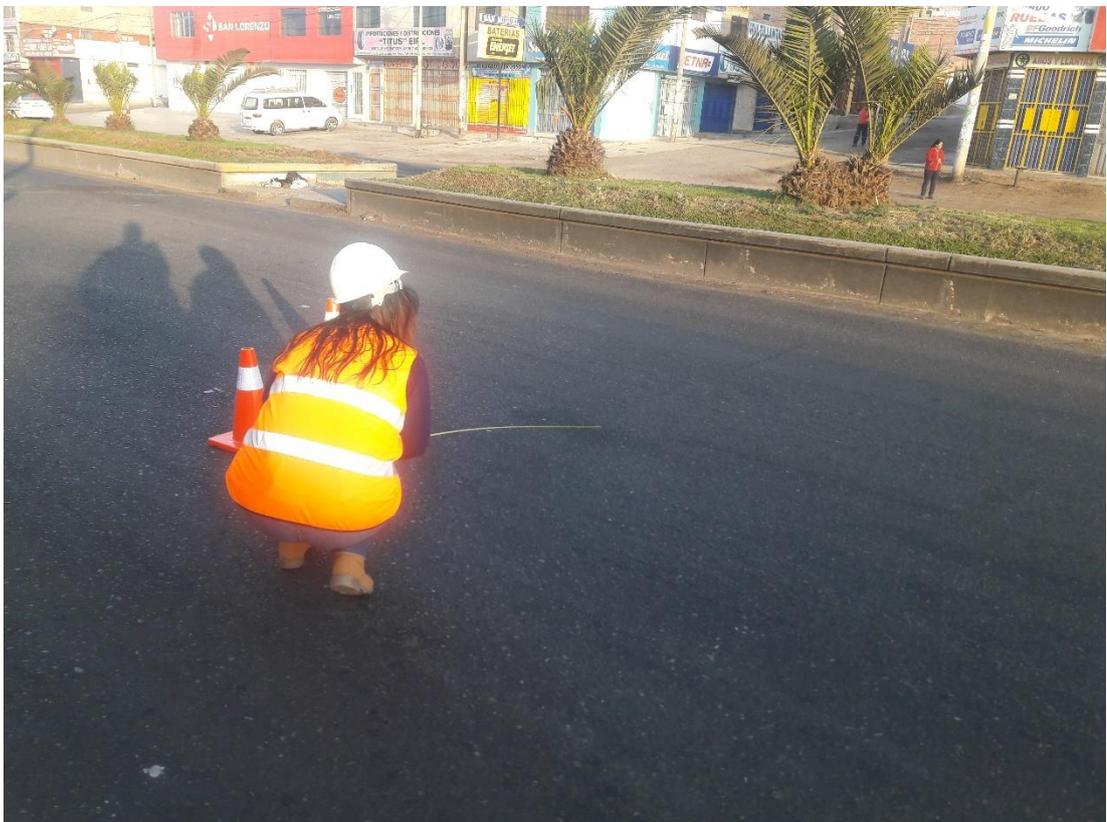
*Fotografía 4. Obtención del área para el tipo de falla de Hundimiento para el PCI.*

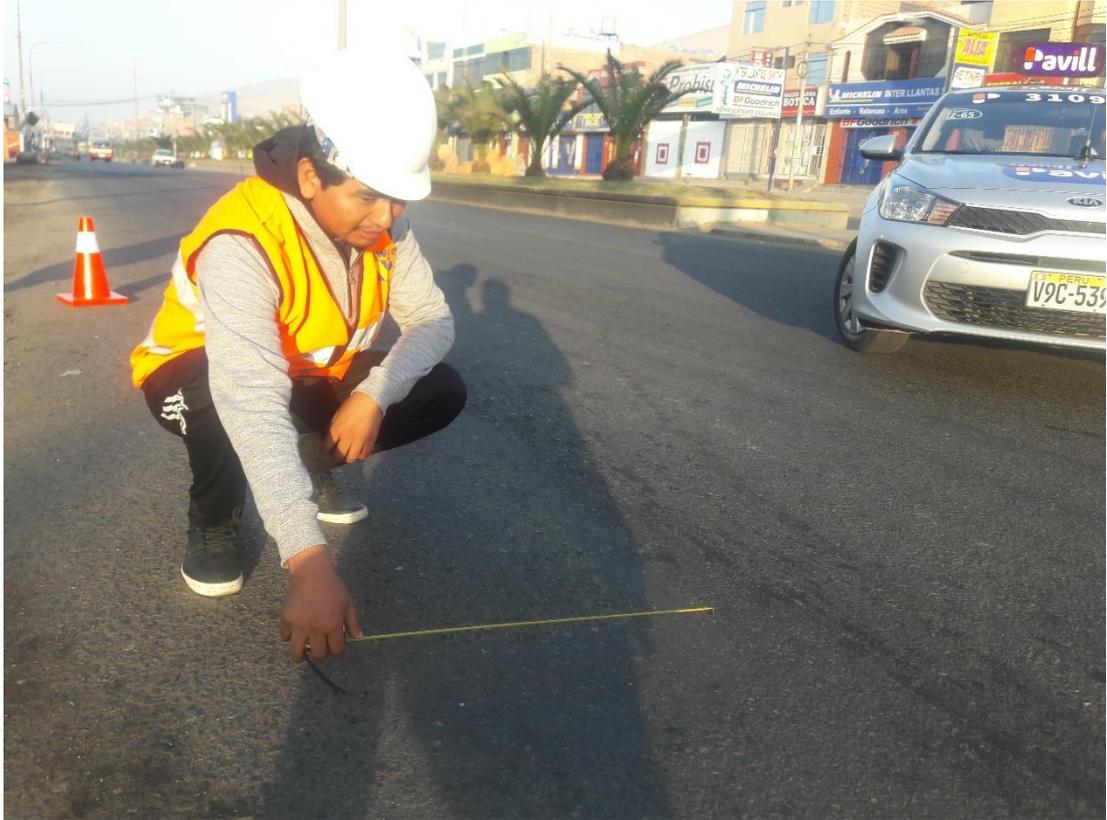
Fotografía 5. Obtención del área para el tipo de falla de Depresión para el PCI.

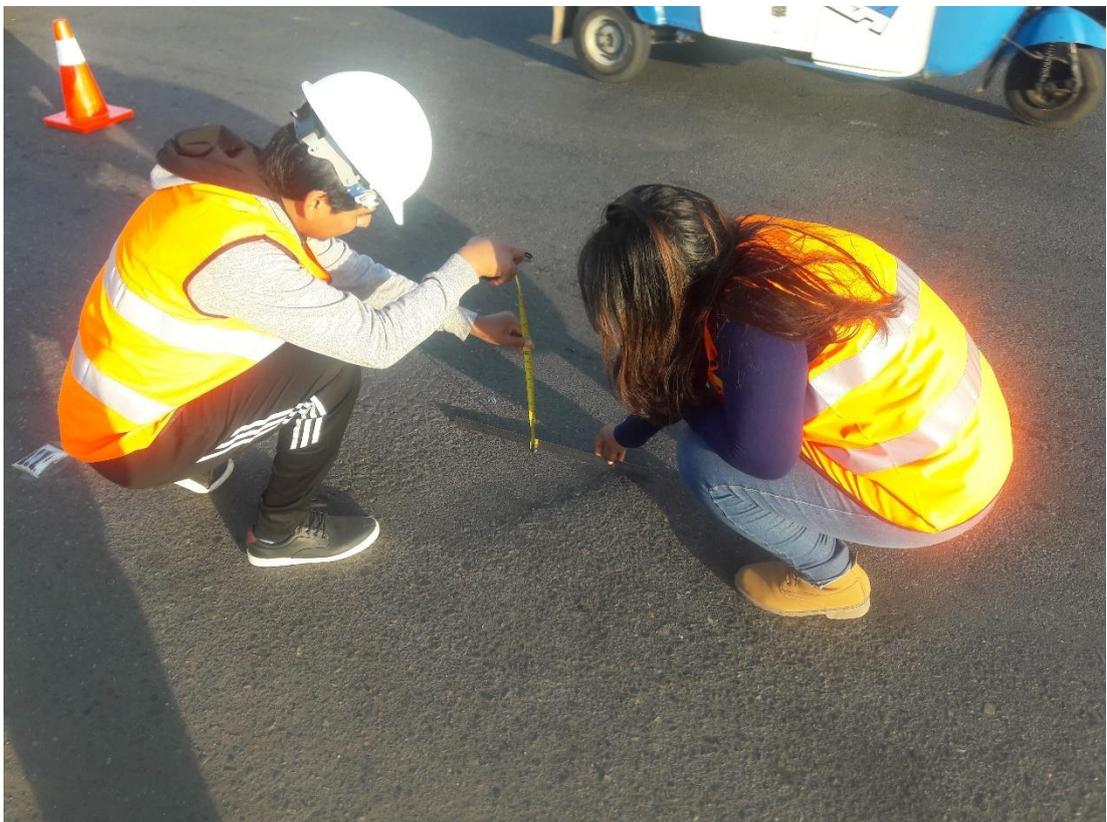
Fotografía 6. Obtención del desnivel para el tipo de falla de Hueco para el PCI.

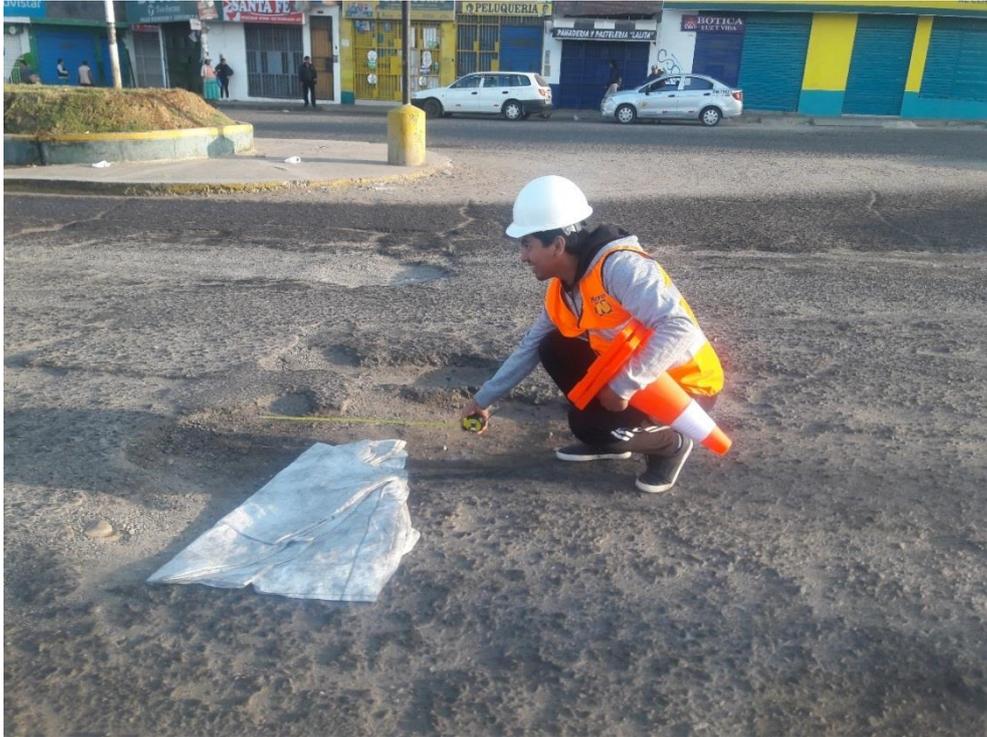
*Fotografía 9. Huecos, desprendimiento de agregados al frente del grifo municipal de Ciudad Nueva.*

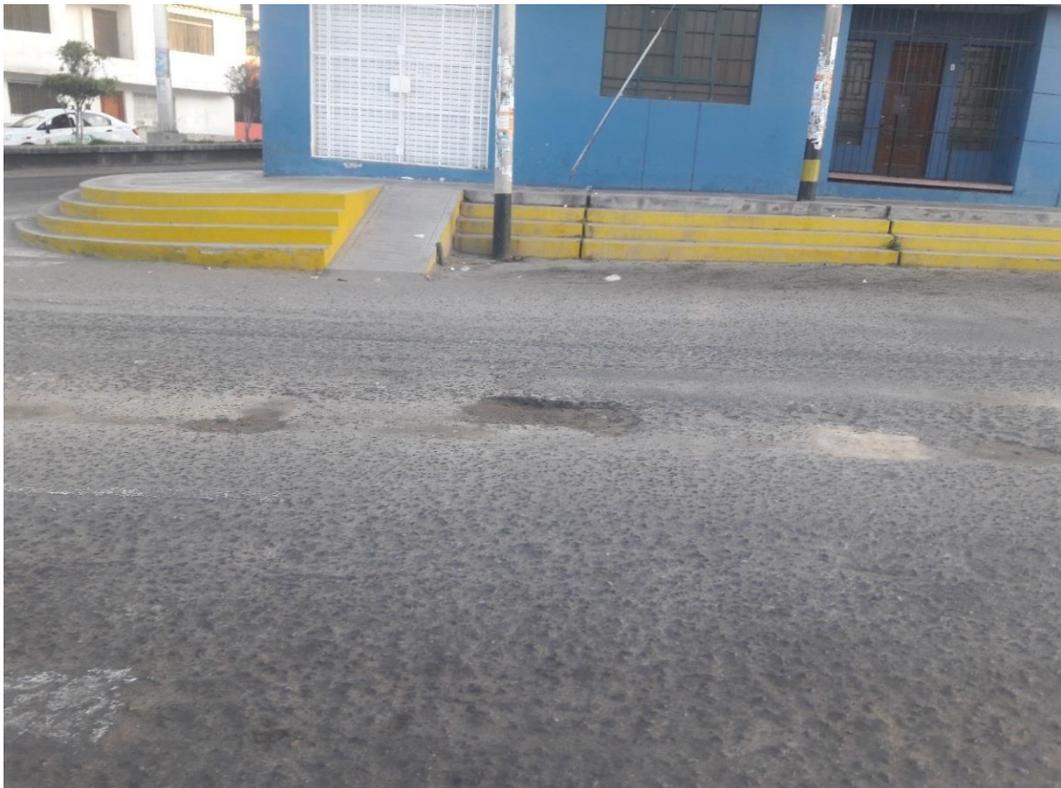
*Fotografía 10. Mal estado de la avenida Jorge Basadre Grohmann carril este a oeste.*

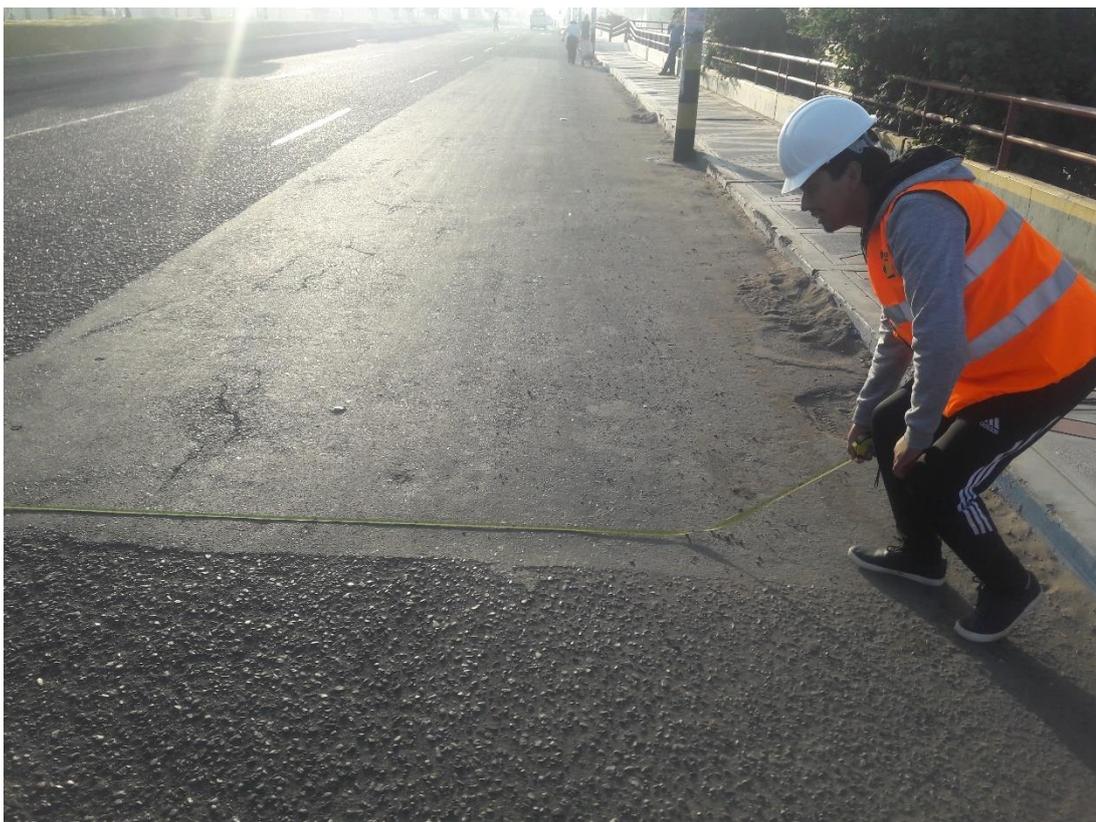
*Fotografía 15. Medición del área para el tipo de falla de Parcheo para el PCI.*

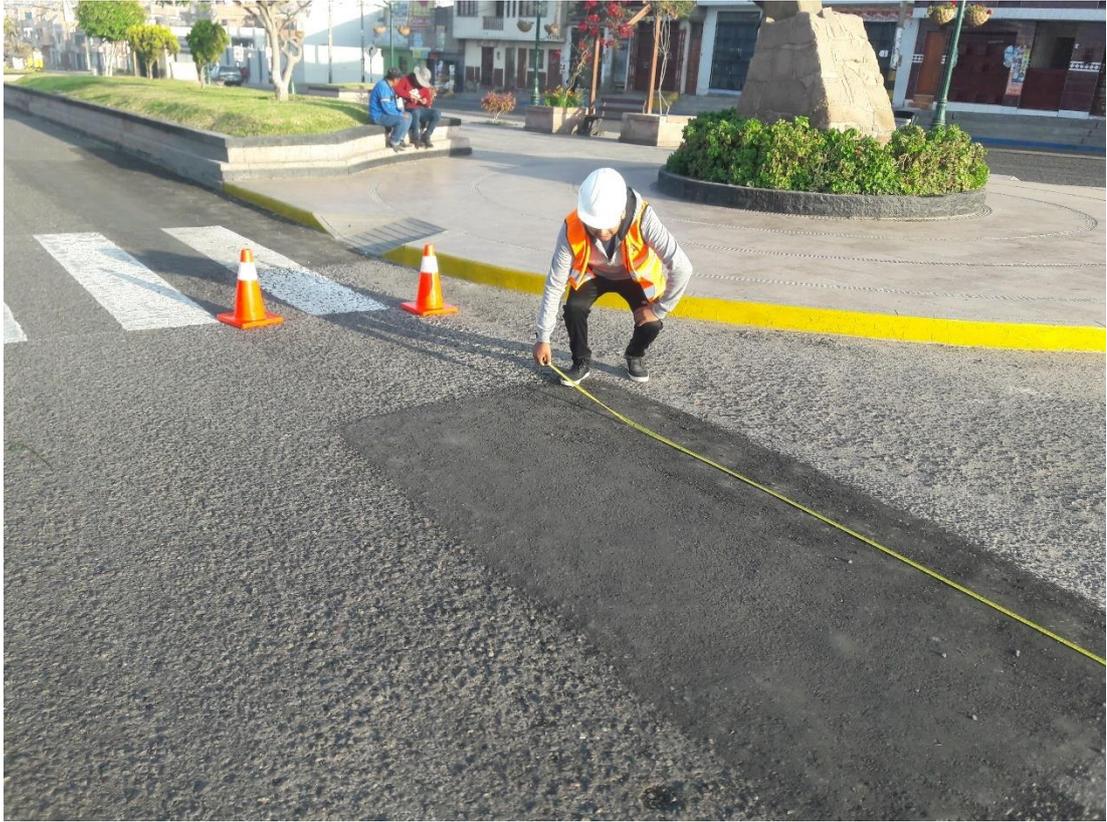
Fotografía 17. Medición del área para el tipo de falla de Parcheo para el PCI.

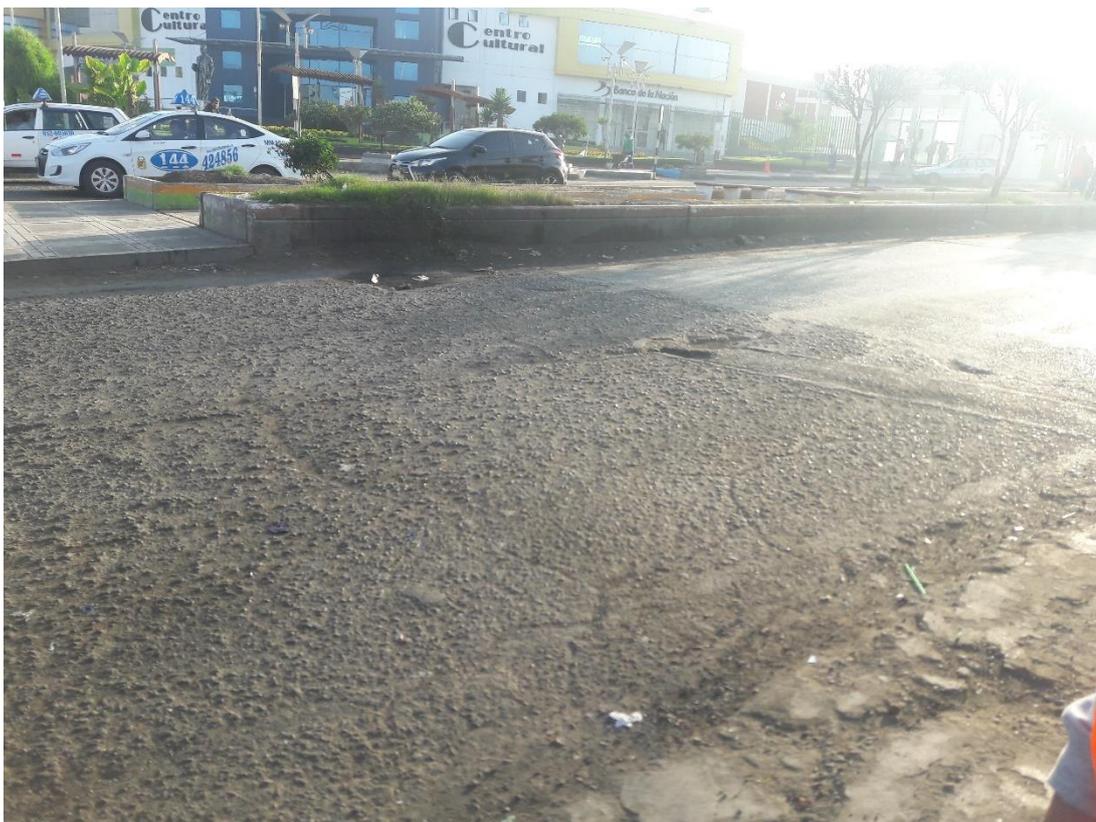
*Fotografía 19. Alto nivel de desgaste al frente del Centro Cultural de la municipalidad distrital Alto de la Alianza.*

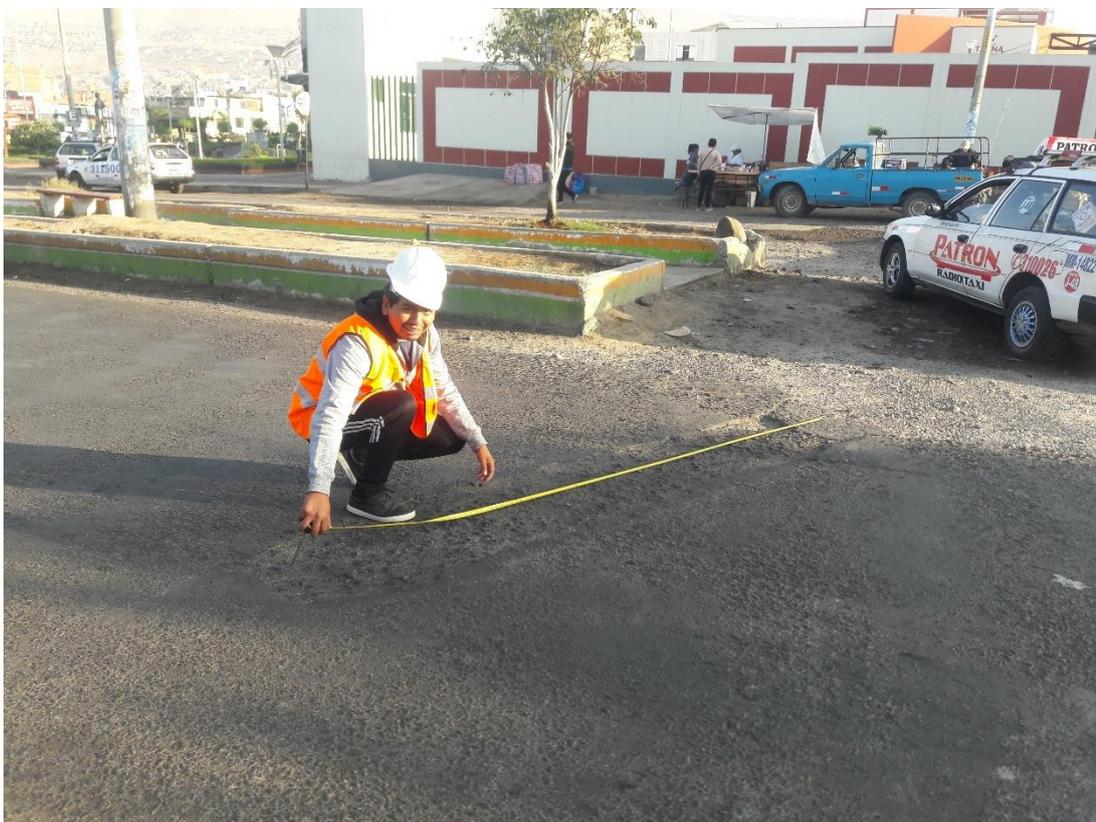
*Fotografía 20. Medición del área para el tipo de falla de Parcheo para el PCI.*

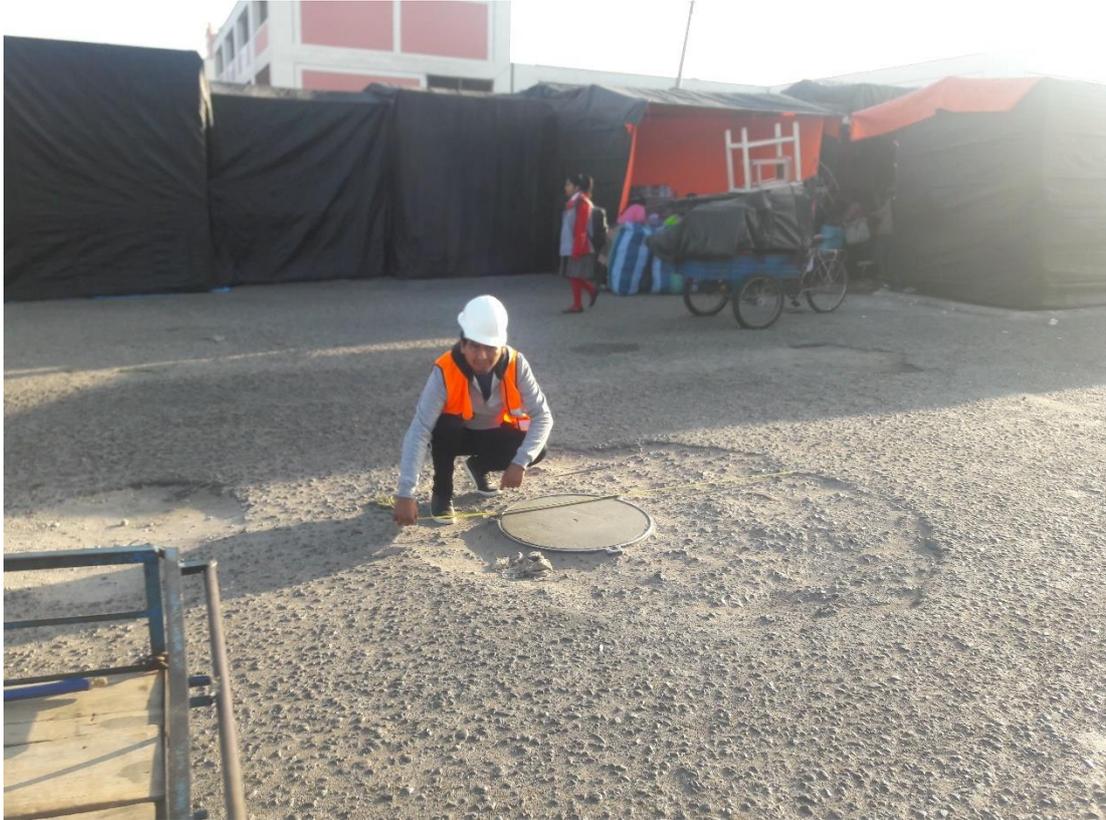
*Fotografía 21. Medición del área para el Parcheo del buzón al frente del Instituto Tecnológico Vigil.*
