**UNIVERSIDAD PRIVADA DE TACNA**  
**FACULTAD DE INGENIERÍA**

**INFORME DE TESIS**

**“EVALUACIÓN DE LA CONDICIÓN FUNCIONAL MEDIANTE  
EL MÉTODO DEL PCI Y SU ESTADO DE RUGOSIDAD  
(ENSAYO MERLÍN) DE LA AVENIDA JORGE BASADRE  
NORTE (L=3.89km), TACNA 2017”**

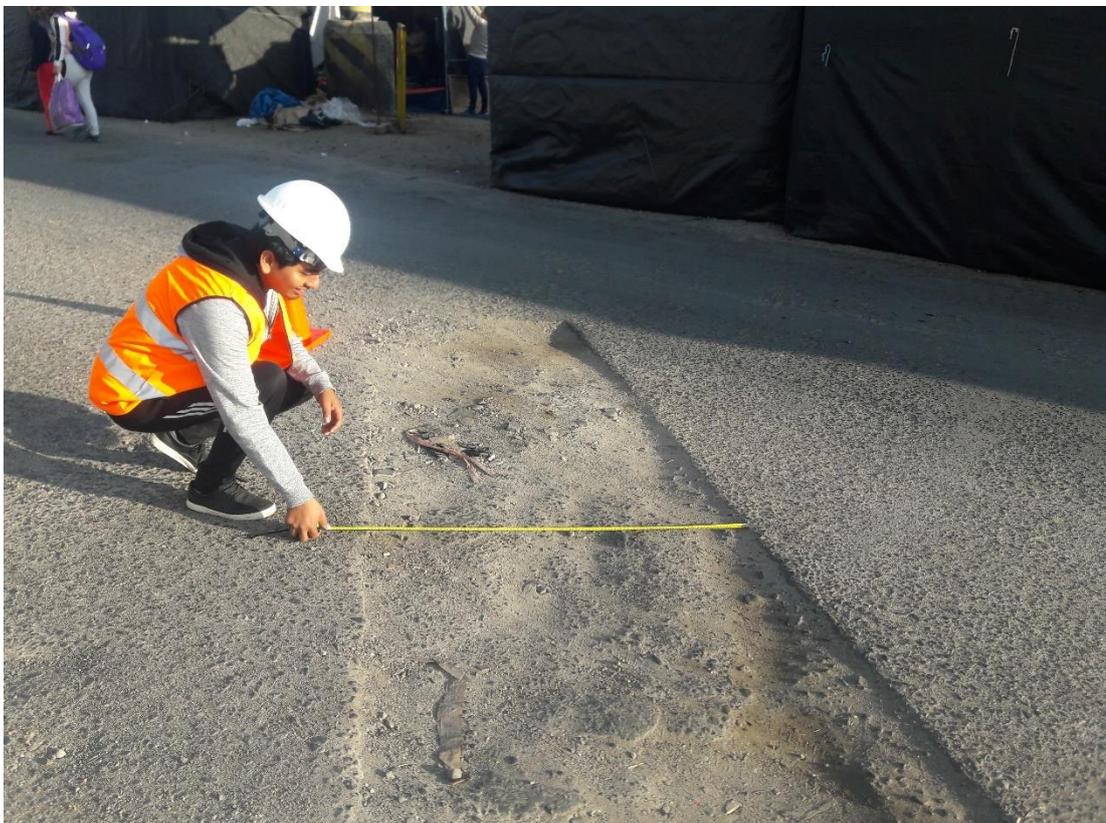
*Fotografía 22. Medición del área para el tipo de falla de Parcheo para el PCI.*

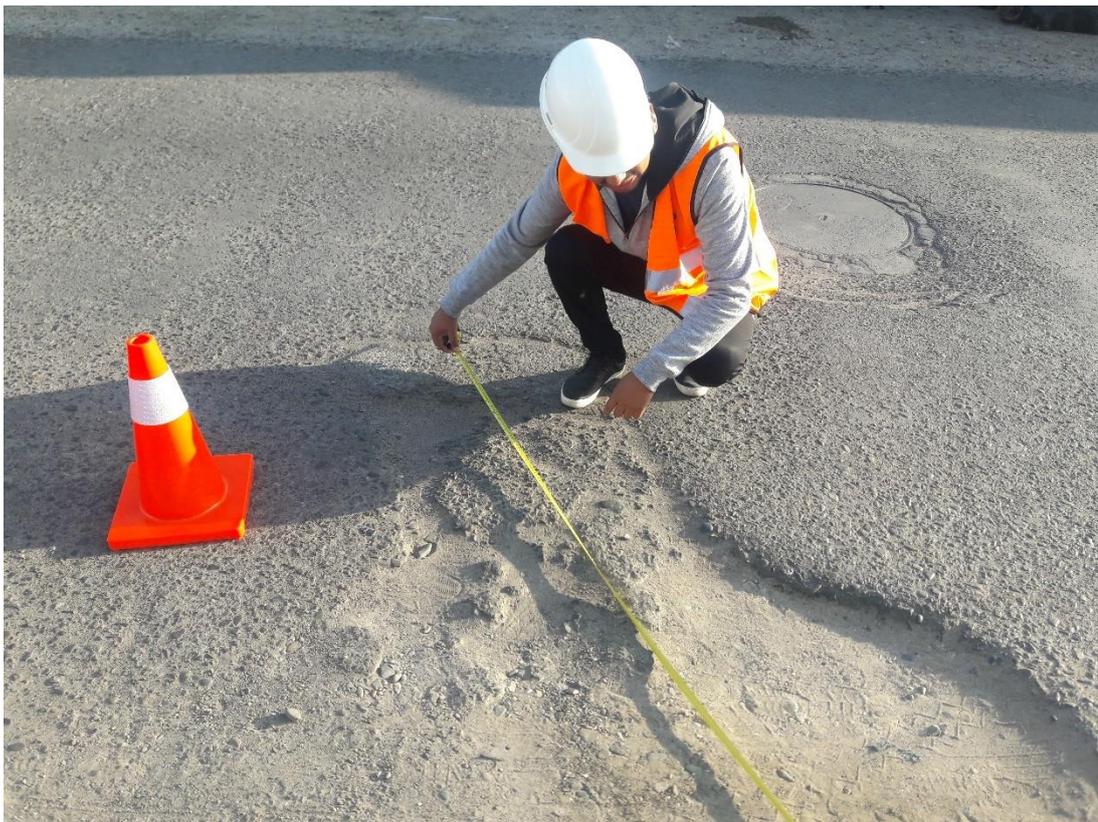
*Fotografía 23. Medición del área para el tipo de falla de Parcheo para el PCI.*

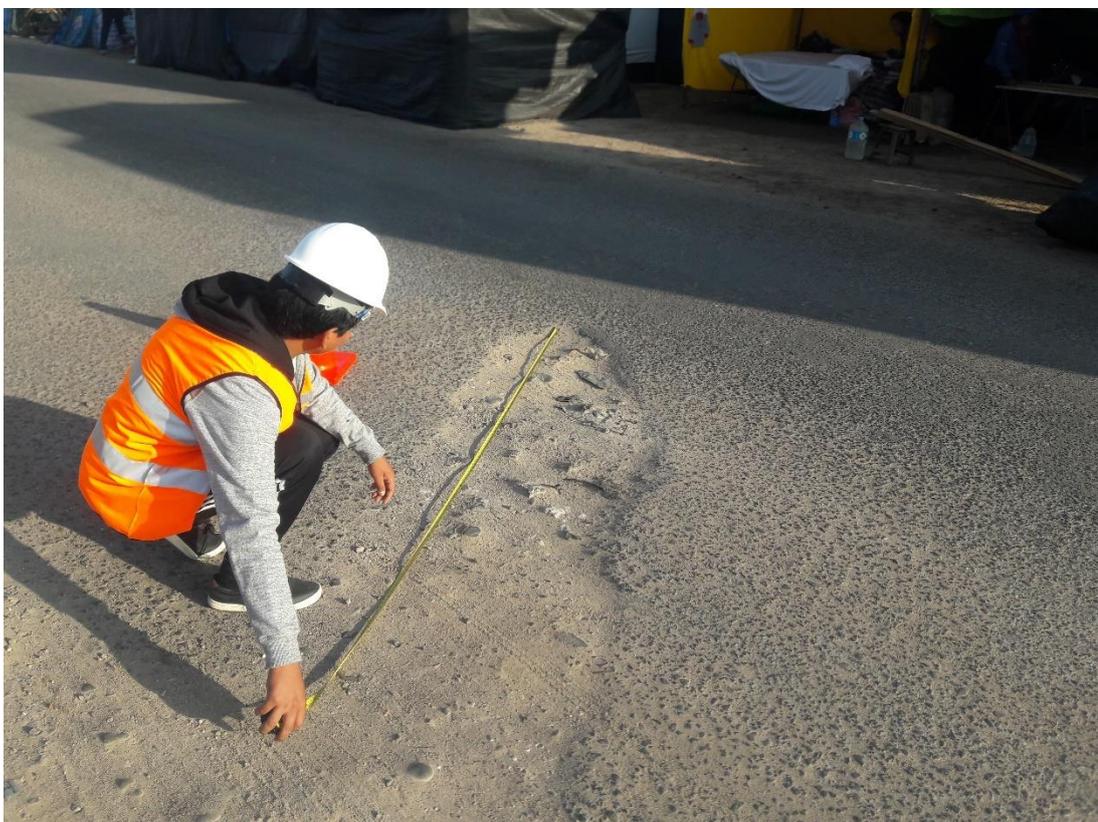
*Fotografía 24. Medición del área para el tipo de falla de Parcheo para el PCI.*

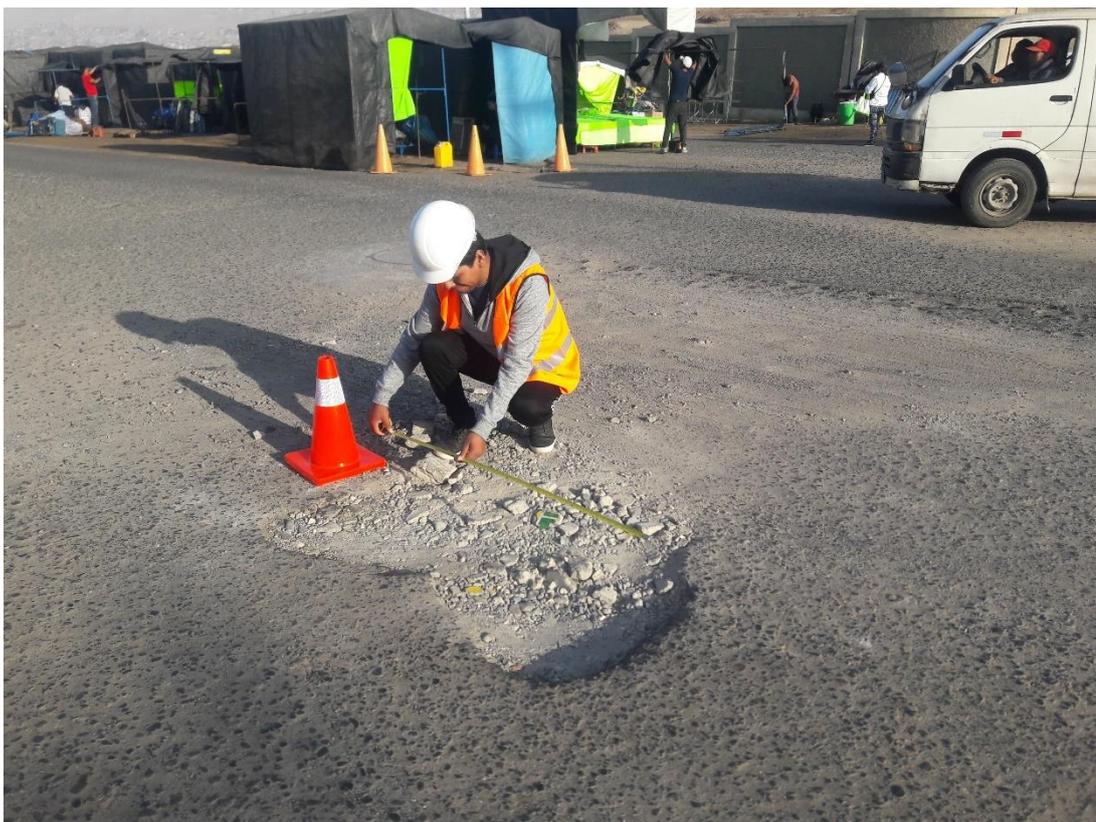
Fotografía 25. Medición del área para el tipo de falla de Huevo para el PCI.
