**UNIVERSIDAD PRIVADA DE TACNA
FACULTAD DE INGENIERÍA
ESCUELA PROFESIONAL DE INGENIERÍA CIVIL**

**“CÁLCULO DE LA RUGOSIDAD Y EL ÍNDICE DE CONDICIÓN DEL
PAVIMENTO FLEXIBLE PARA MEJORAR LA TRANSITABILIDAD
EN LA AV. JUAN MOORE, TRAMO: CALLE ARGENTINA –
CALLE PRECURSORES, TACNA - 2020”**

**PARA OPTAR:
TÍTULO PROFESIONAL DE INGENIERO CIVIL**

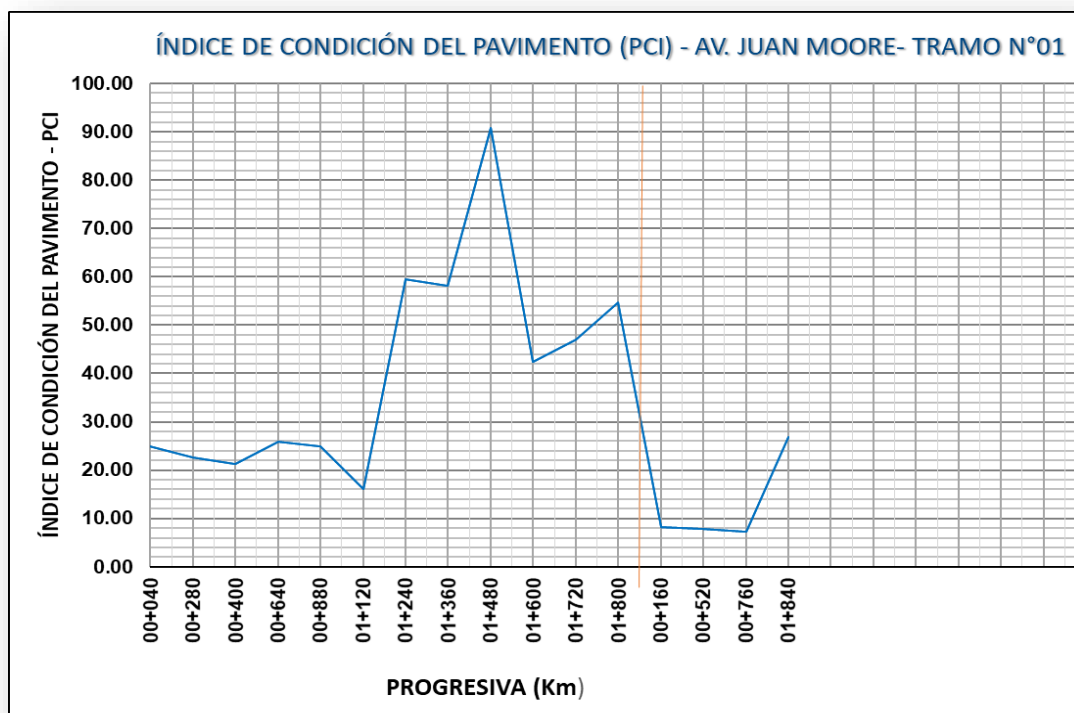
Figura 15: Diagrama lineal de los resultados del PCI
Fuente: Elaboración propia

AV. JUAN MOORE - TRAMO N°01						
SECCIÓN	UNIDAD	PROGRESIVA INICIAL (Km)	PROGRESIVA FINAL (Km)	LONGITUD (m)	PCI	CONDICIÓN
Sección 01	U-01	00+000	00+040	40.00	24.94	MUY MALO
Sección 01	U-05	00+240	00+280	40.00	22.57	MUY MALO
Sección 01	U-09	00+360	00+400	40.00	21.19	MUY MALO
Sección 01	U-13	00+600	00+640	40.00	25.92	MALO
Sección 01	U-17	00+840	00+880	40.00	24.96	MUY MALO
Sección 01	U-21	01+080	01+120	40.00	16.10	MUY MALO
Sección 01	U-25	01+200	01+240	40.00	59.50	BUENO
Sección 01	U-29	01+320	01+360	40.00	58.10	BUENO
Sección 01	U-33	01+440	01+480	40.00	90.72	EXCELENTE
Sección 01	U-37	01+560	01+600	40.00	42.35	REGULAR
Sección 01	U-41	01+680	01+720	40.00	47.03	REGULAR
Sección 01	U-45	01+760	01+800	40.00	54.60	REGULAR
MUESTREO ADICIONAL						
Sección 01	U-04	00+120	00+160	40.00	8.20	FALLADO
Sección 01	U-10	00+480	00+520	40.00	7.80	FALLADO
Sección 01	U-15	00+720	00+760	40.00	7.30	FALLADO
Sección 01	U-48	01+800	01+840	40.00	26.80	MALO

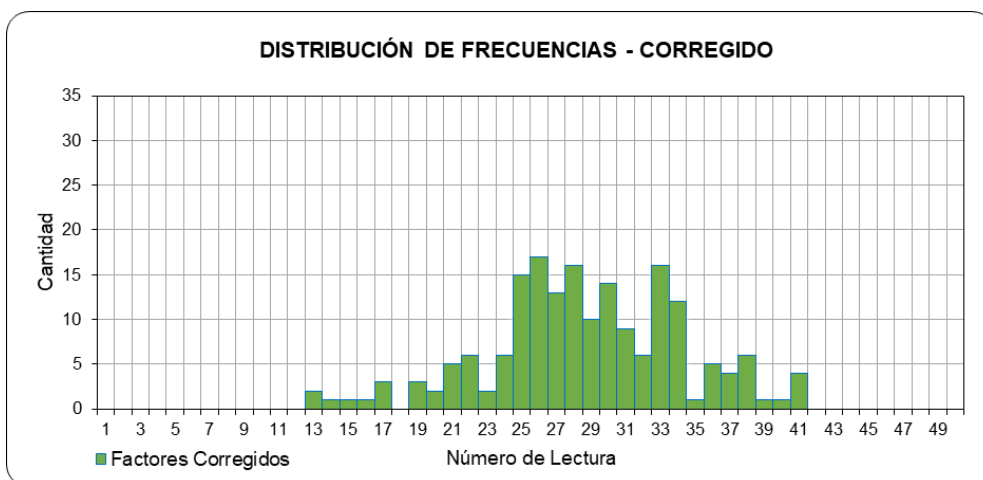
Figura 16. Distribución de frecuencia corregido, tramo 02.

Resultado del IRI:
RANGO "D": 139.000 mm
RANGO CORREGIDO "Dcr": 157.070 mm
RUGOSIDAD IRI: 7.991 m/Km

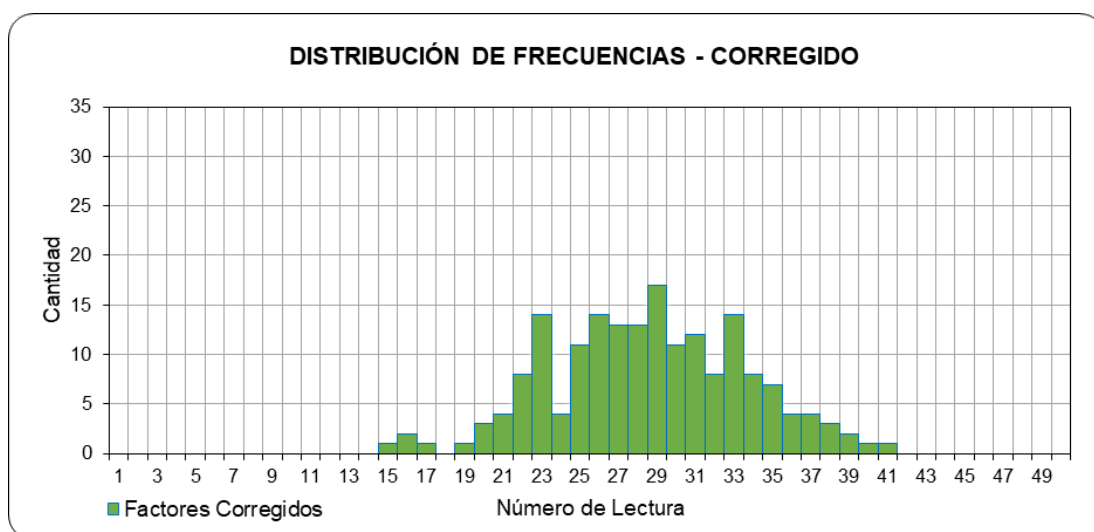
Figura 17. Distribución de frecuencia corregido, tramo 02.

RESULTADOS	
Datos:	
NÚMERO DE DATOS:	200.00
DATOS DESCARTADOS:	20.00
RELACIÓN DE BRAZOS:	1.00
FACTOR DE CORRECCIÓN:	1.13
Resultado del IRI:	
RANGO "D":	127.500 mm
RANGO CORREGIDO "Dcr":	144.075 mm
RUGOSIDAD IRI:	7.379 m/Km
Observaciones:

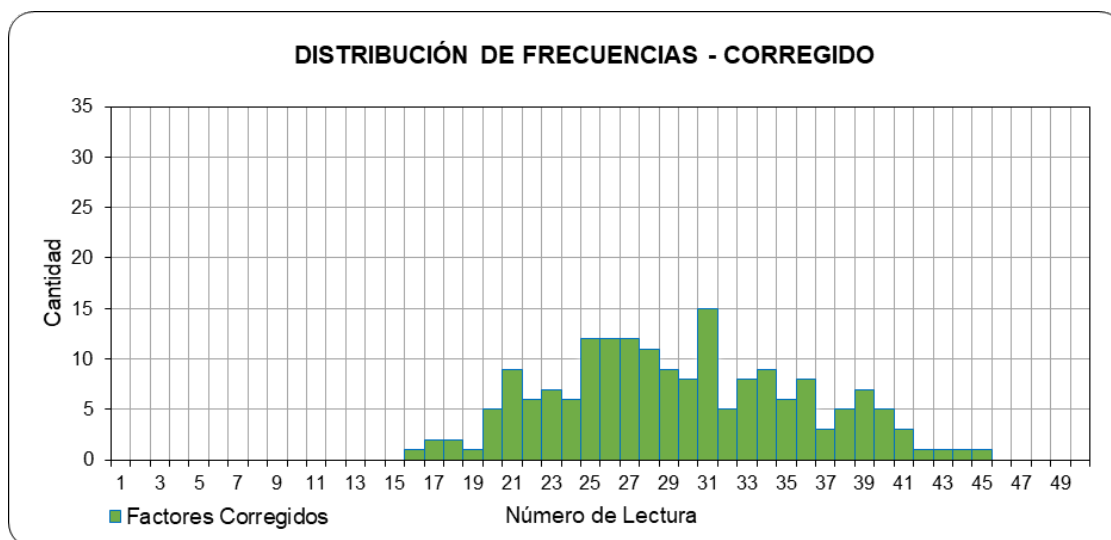
Figura 18. Distribución de frecuencia corregido, tramo 02.
 Fuente: Elaboración propia.

Resultado del IRI:
 RANGO "D": 146.667 mm
 RANGO CORREGIDO "Dcr": 165.733 mm
RUGOSIDAD IRI: 8.399 m/Km

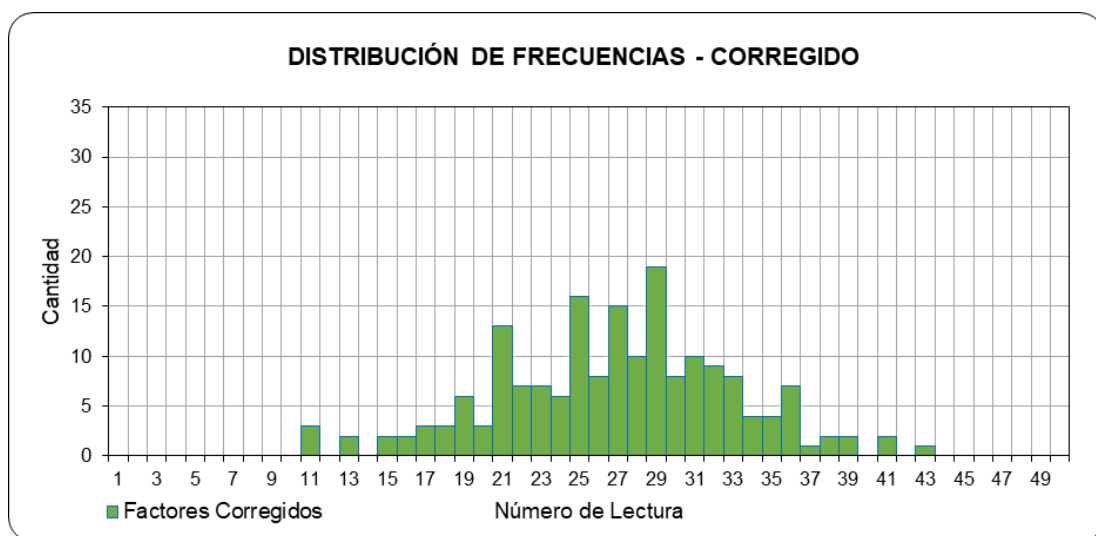
Figura 19. Distribución de frecuencia corregido, tramo 02.
Fuente: Elaboración propia.

RESULTADOS
Datos:
NÚMERO DE DATOS: 200.00
DATOS DESCARTADOS: 20.00
RELACIÓN DE BRAZOS: 1.00
FACTOR DE CORRECIÓN: 1.13
Resultado del IRI:
RANGO "D": 142.500 mm
RANGO CORREGIDO "Dcr": 161.025 mm
RUGOSIDAD IRI: 8.177 m/Km
Observaciones:

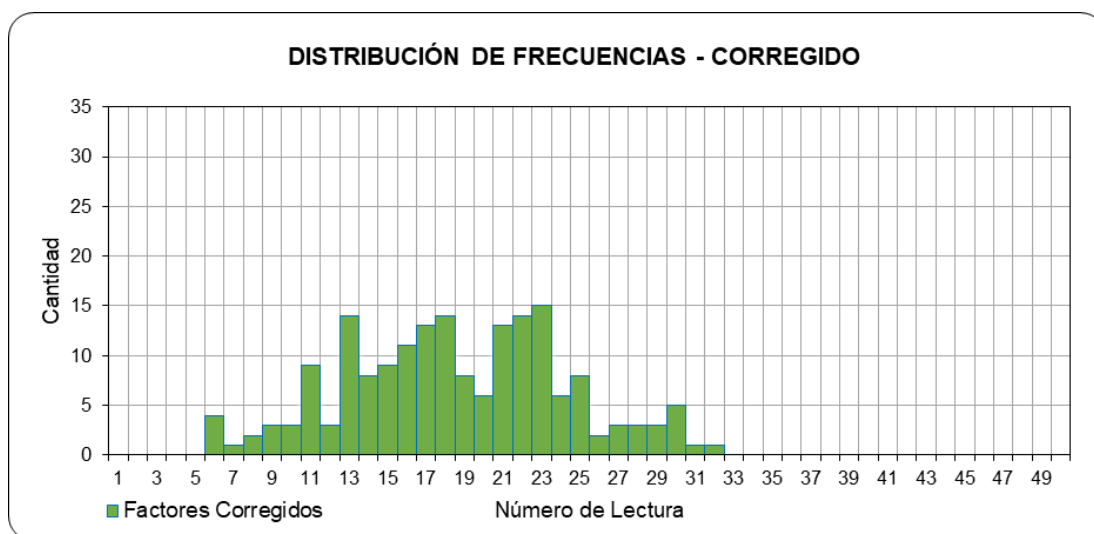
Figura 20. Distribución de frecuencia corregido, tramo 02.
 Fuente: Elaboración propia.

RESULTADOS	
Datos:	
NÚMERO DE DATOS:	200.00
DATOS DESCARTADOS:	20.00
RELACIÓN DE BRAZOS:	1.00
FACTOR DE CORRECCIÓN:	1.03
Resultado del IRI:	
RANGO "D":	135.000 mm
RANGO CORREGIDO "Der":	139.050 mm
RUGOSIDAD IRI:	7.142 m/Km
Observaciones:

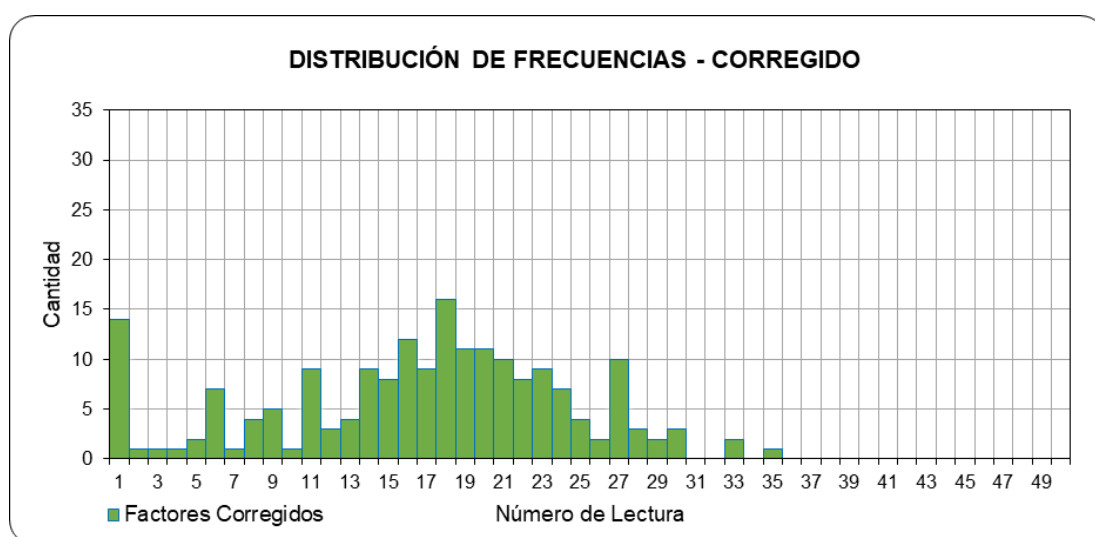
Figura 21. Distribución de frecuencia corregido, tramo 02.
 Fuente: Elaboración propia.

Resultado del IRI:
 RANGO "D": 160.000 mm
 RANGO CORREGIDO "Dcr": 164.800 mm
RUGOSIDAD IRI: 8.355 m/Km

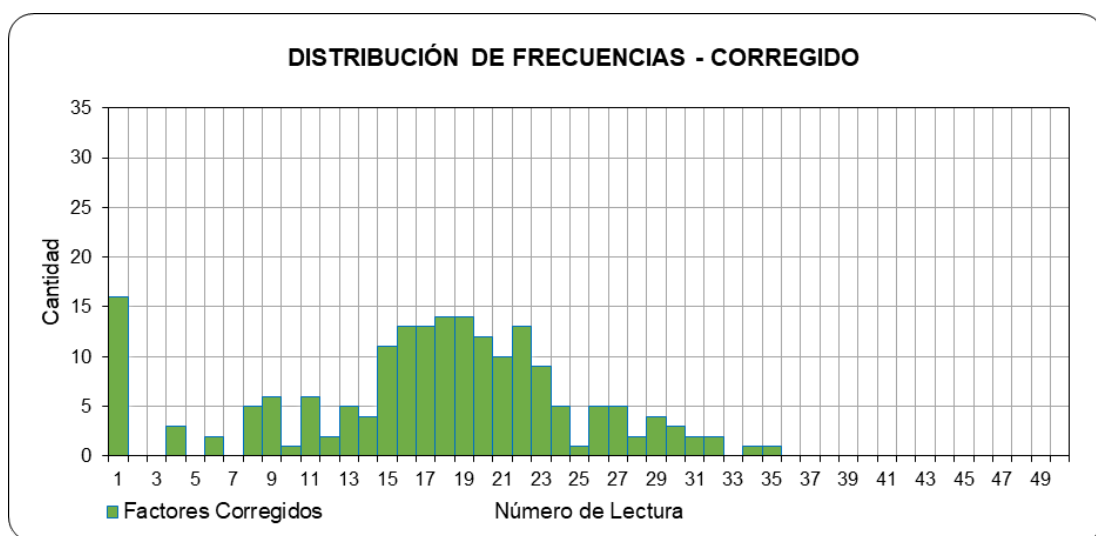
Figura 22. Distribución de frecuencia corregido, tramo 02.
 Fuente: Elaboración propia.

RESULTADOS	
Datos:	
NÚMERO DE DATOS:	200.00
DATOS DESCARTADOS:	20.00
RELACIÓN DE BRAZOS:	1.00
FACTOR DE CORRECCIÓN:	1.03
Resultado del IRI:	
RANGO "D":	150.000 mm
RANGO CORREGIDO "Dcr":	154.500 mm
RUGOSIDAD IRI:	7.870 m/Km
Observaciones:

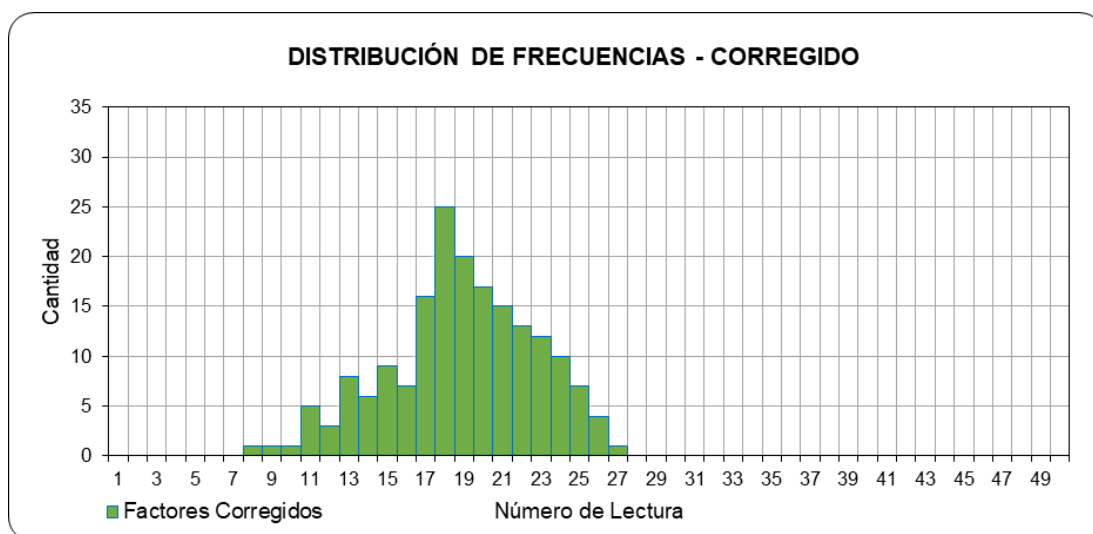
Figura 23. Distribución de frecuencia corregido, tramo 02.
 Fuente: Elaboración propia.

Resultado del IRI:
RANGO "D": 96.000 mm
RANGO CORREGIDO "Dcr": 98.880 mm
RUGOSIDAD IRI: 5.250 m/Km
