UNIVERSIDAD PRIVADA DE TACNA

**“OBRAS CIMENTADAS SOBRE RELLENOS NO CONTROLADOS
EN LOS DISTRITOS DE ALTO DE LA ALIANZA Y CIUDAD
NUEVA, TACNA - 2020”**

**PARA OPTAR:
TÍTULO PROFESIONAL DE INGENIERO CIVIL**

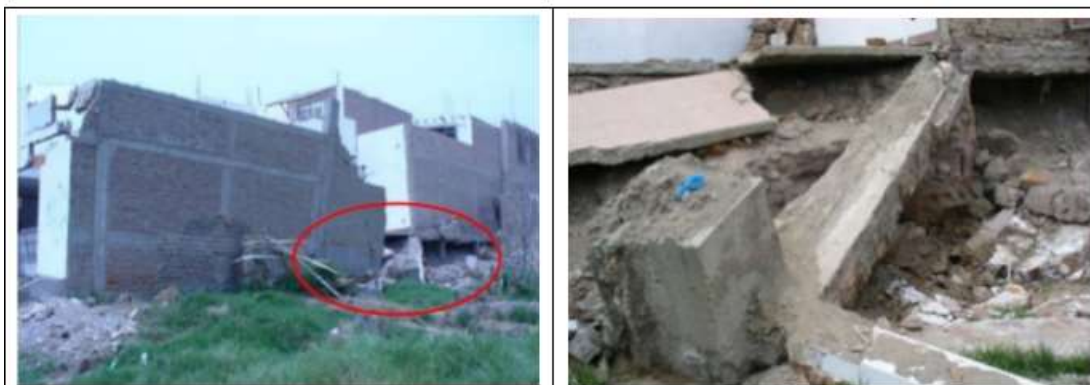
- El Centro Peruano Japonés de Investigaciones Sísmicas y Mitigación de Desastres, identificó con el terremoto de Pisco, del 15 de agosto del 2007, que varias obras colapsaron debido que estaban cimentadas sobre rellenos no controlados, según se aprecia:

FIGURA N° 1. Terremoto de Pisco del 15 de agosto del 2007, daños en edificaciones construidas sobre rellenos no controlados.

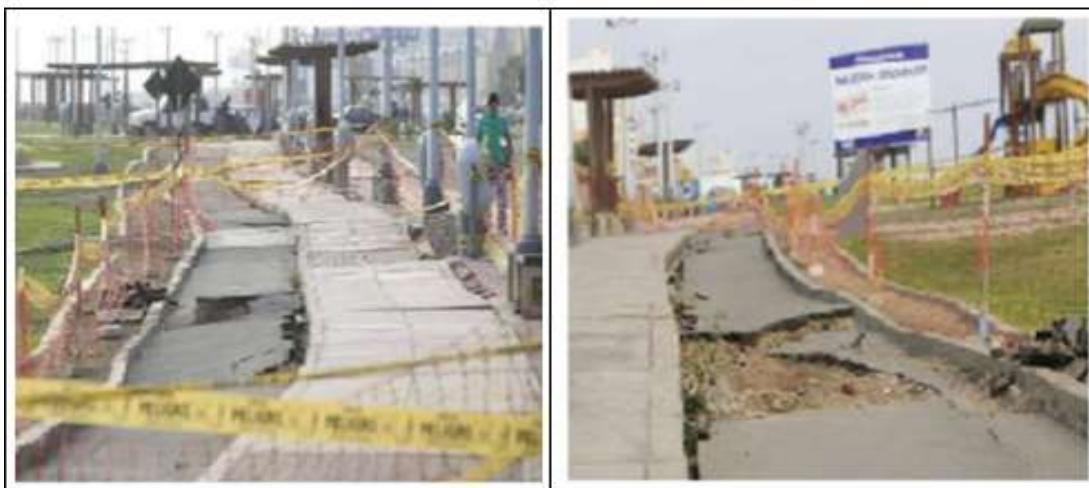
Obra ejecutada en el distrito de San Miguel en el departamento de Lima, construida en el año 2015 por un monto cercano a los 5 millones de soles, esta obra se apoyó sobre materiales de desmote y relleno sanitario (relleno no controlado) ocasionando su colapso, como se muestra a continuación:

FIGURA N° 3. Fallas estructurales en el Malecón Costanera, tramo Av. Universitaria - Av. Rafael Escardo, San Miguel- Lima.

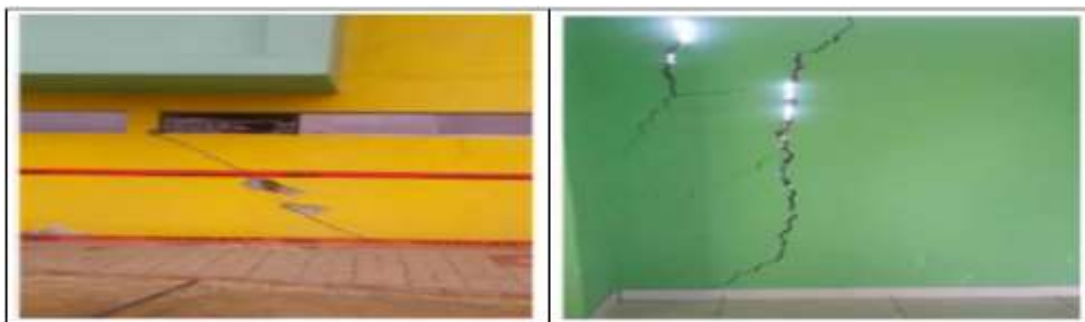
Obra ejecutada en el distrito de Pueblo Nuevo del departamento de Ica; construida en el año 2013, por un monto cercano a los tres millones de soles, sobre relleno sanitario ocasionando fallas por asentamiento; luego de inspeccionada por ingenieros de la Universidad Nacional de Ingeniería, sugirieron la demolición de la obra porque representa un riesgo para las personas que usen esta instalación.

FIGURA N° 5. Grietas en muro exterior del Polideportivo Municipal de Ica

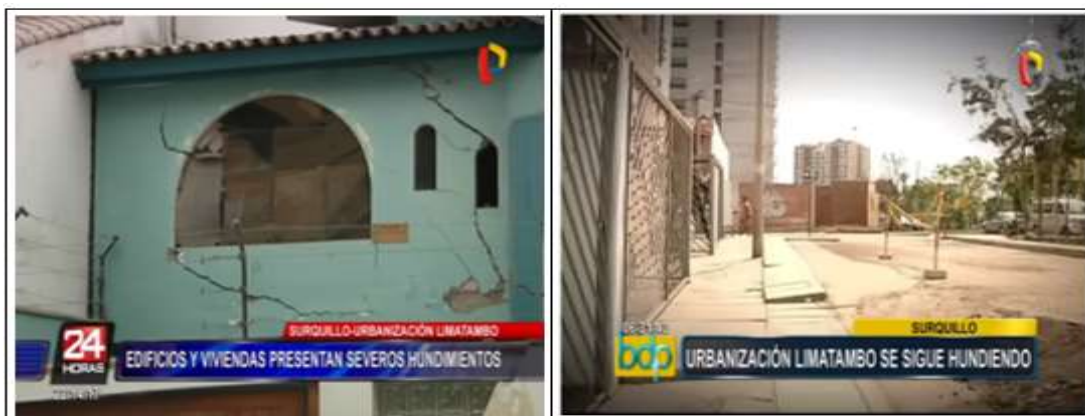
Ubicada en el Distrito de Surquillo en el Departamento de Lima, se presentó asentamiento de edificaciones y casas de más 60 familias en el año 2017, las cuales fueron construidas sobre una cantera de basura o relleno Sanitario de la Vía Expresa de Paseo de la República, ocasionando un serio peligro para las personas viven en el lugar ante el colapso de sus viviendas.

FIGURA N° 6. Grietas en viviendas y fallas por asentamiento en veredas de la Urbanización Limatambo – Lima

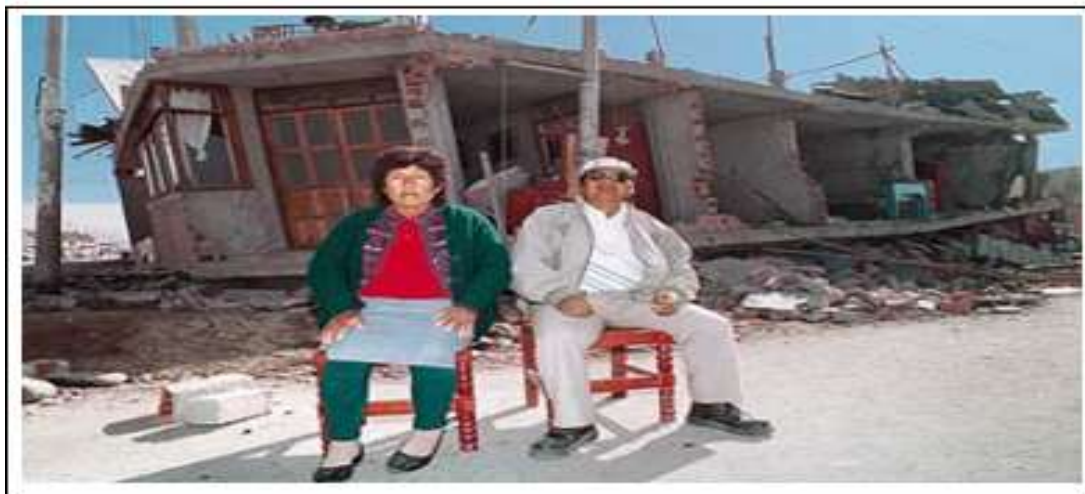
FIGURA N° 7. Terremoto de Tacna 23 de junio del 2001, daños en edificaciones construidas sobre rellenos en el Distrito Alto de la Alianza.

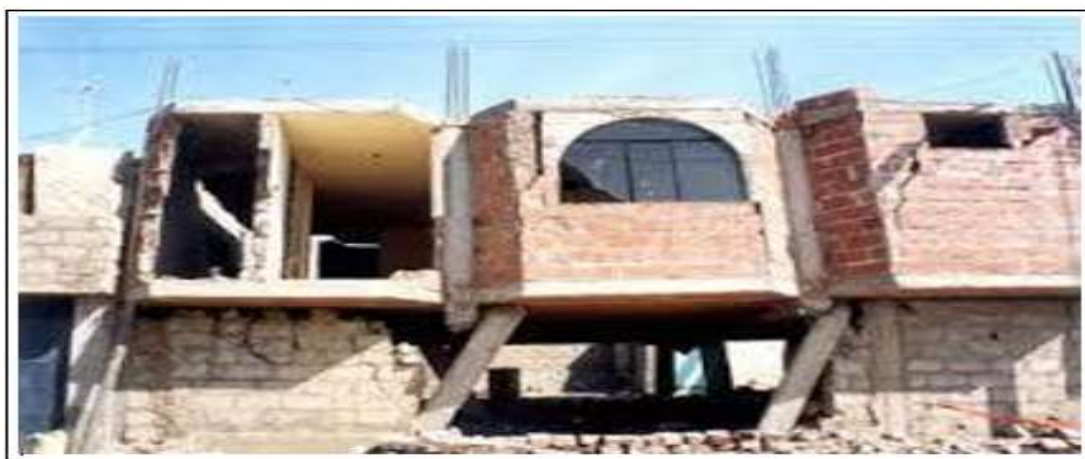
FIGURA N° 8. Terremoto de Tacna del 23 de junio del 2001, daños en edificaciones construidas sobre rellenos en el Distrito Ciudad Nueva.

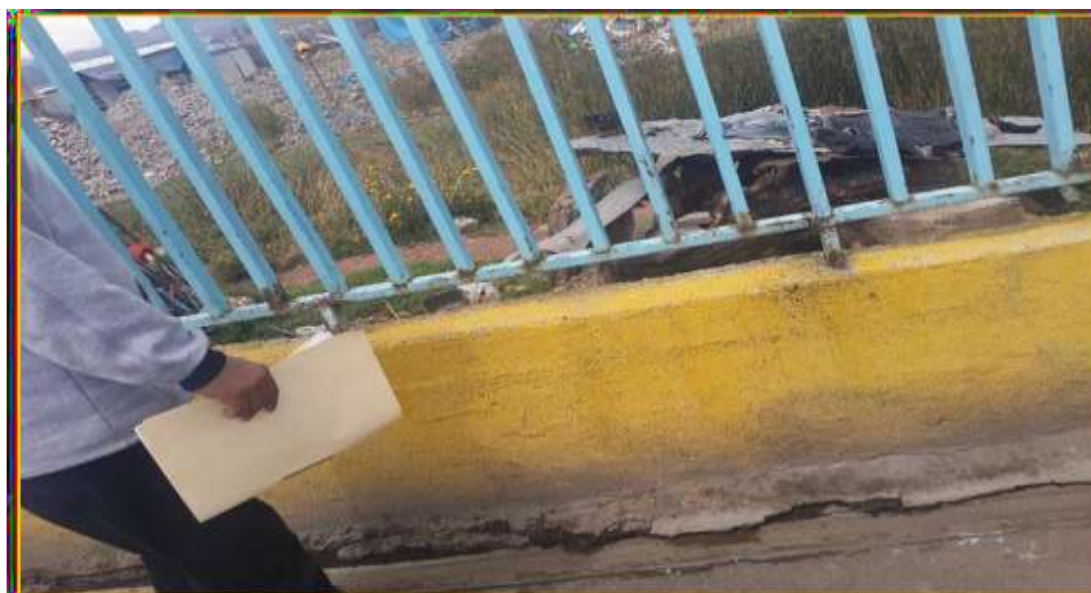
En la siguiente fotografía se muestra un ejemplo de asentamiento diferencial significativo en el muro perimetral del terminal Terrestre – Puno el año 2016.

FIGURA N° 20. Asentamiento diferencial en muro perimétrico del Terminal Terrestre Puno - 2016

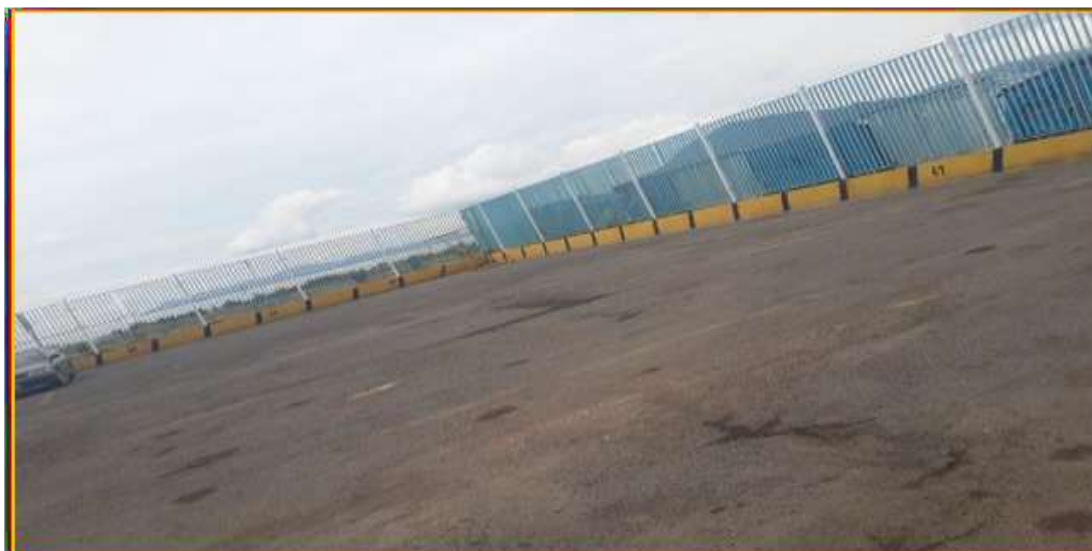
En las siguientes fotografías tomadas el año 2016 en el Terminal Terrestre Puno, se observan asentamientos significativos en diferentes lugares del área de garajes de vehículos y en la plataforma de ingreso al Terminal.

FIGURA N° 21. Asentamiento diferencial en zona de garaje del Terminal Terrestre Puno - 2016

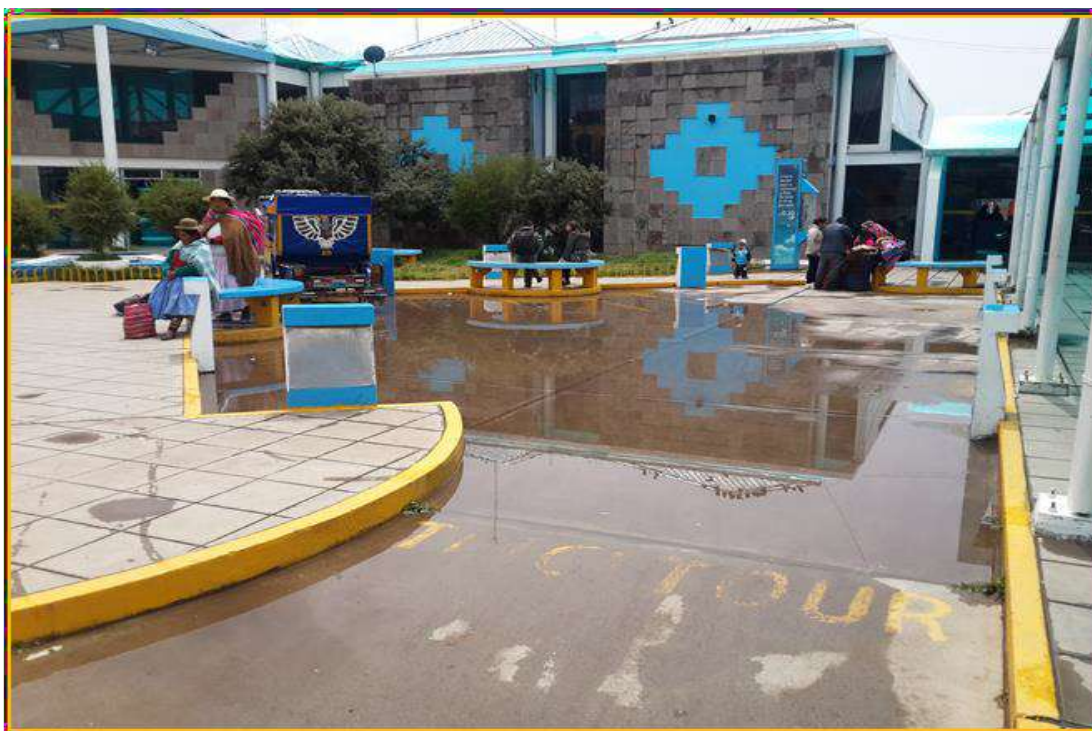
FIGURA N° 22. Empozamiento de agua por asentamiento en el Terminal Terrestre Puno - 2016

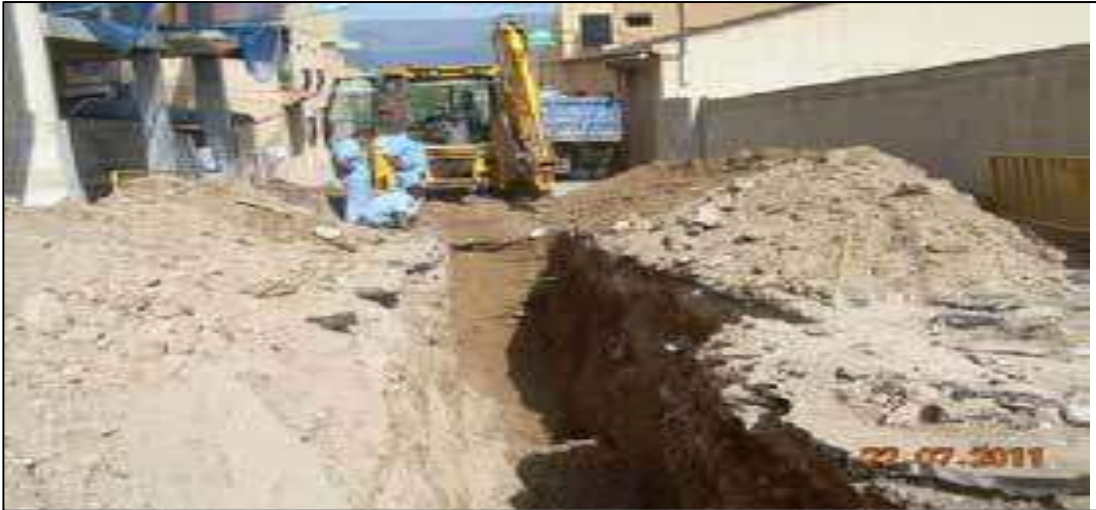
En la siguiente fotografía se observa que, en el año 2011 al realizar los trabajos de excavación para la reparación de tuberías averiadas, en la calle Mallorca en la ciudad de Murcia, descubrieron que se había utilizado relleno a base de material de demolición y escombros en la obra de conducción de abastecimiento y de saneamiento.

FIGURA N° 24. Presencia de rellenos no controlados en Obra de conducción de abastecimiento y saneamiento de la Calle Mallorca – Murcia

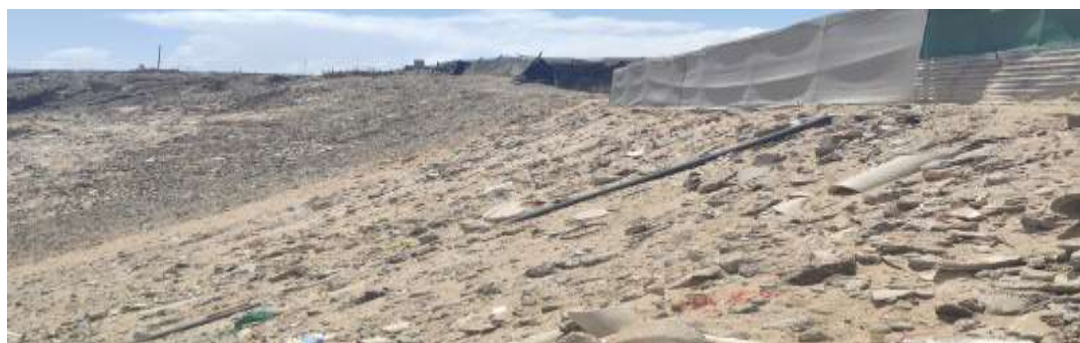
FIGURA N° 38. Material de desmonte Asoc. Alto Santa Cruz

En dicha zona de relleno N° 06, se puede apreciar los materiales de desmonte y basura a simple vista, en distintas ubicaciones de la Asociación de Pequeños Criadores Alto Santa Cruz.

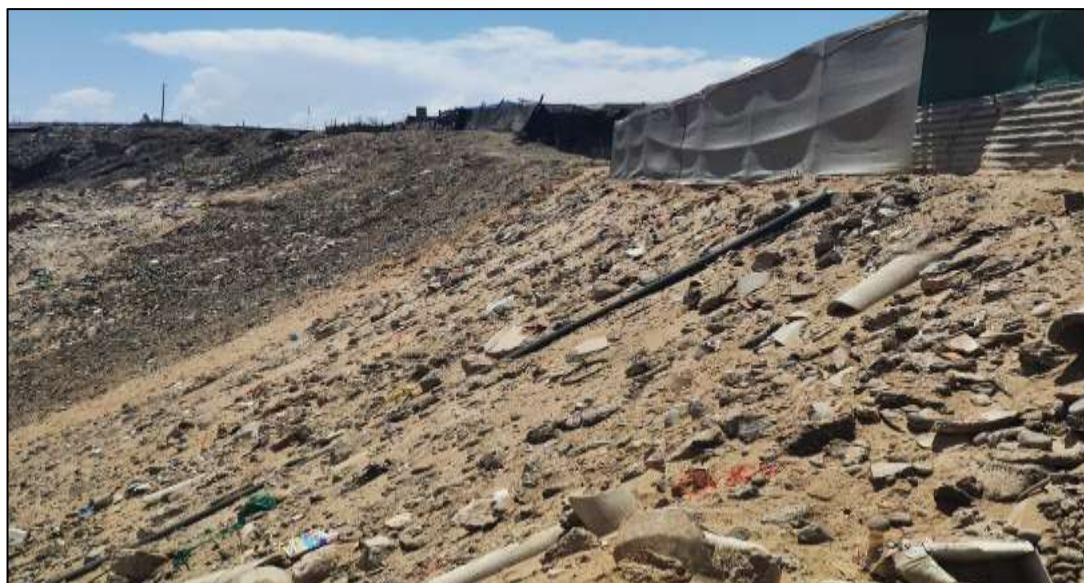
FIGURA N° 48 Material de desmonte y basura en suelos de la Asoc. Asoc. de Criadores de Animales Menores Jorge Basadre, Sector VII – Alto de la Alianza

Posteriormente en las visitas de campo a las zonas de estudio ubicadas en el Sector VII – Cerro Intiorko, se logró visualizar en dichas zonas actualmente la presencia de material de desmonte y basura, como se aprecia en la siguiente figura:

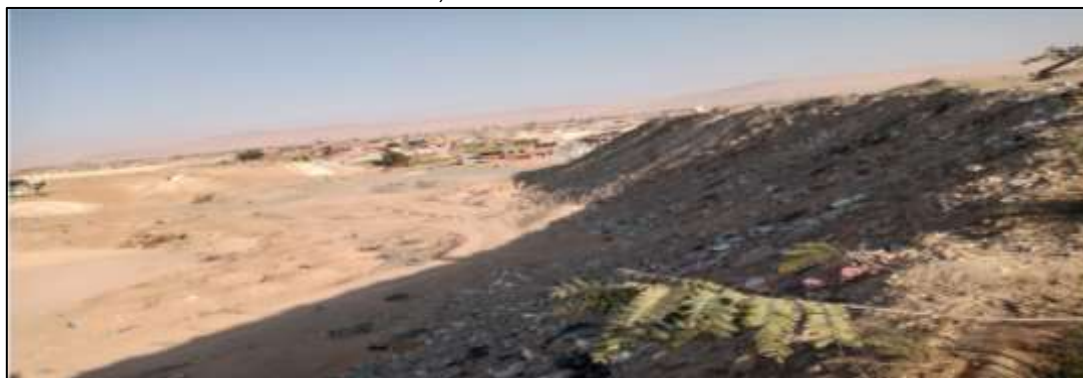
Así mismo mediante las visitas a campo y fotografías satelitales logramos observar que en la zona de relleno N° 09, ubicada en un área destinada para un futuro Parque ecológico recreacional con un área aproximada de 73,897.33 m², ubicada al noroeste del distrito, es utilizado como un botadero.

FIGURA N° 49 Relleno sanitario y desmante en área destinada al Parque Ecológico

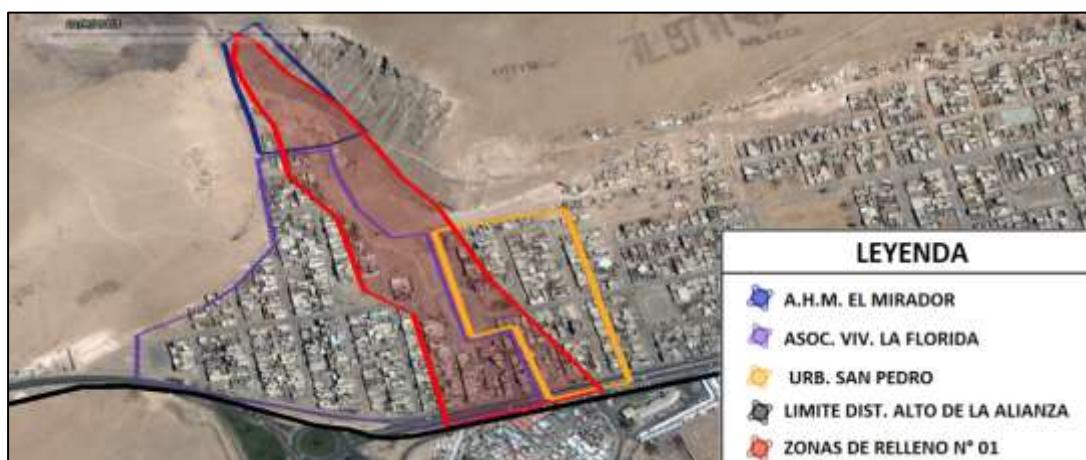
En el año 2003, según las imágenes satelitales se observa que todavía no existía el A.H.M. El Mirador, observándose en dicha zona una topografía del terreno muy irregular con presencia de material de desmonte y rellenos sanitarios cubiertos parcialmente con arena limosa (SM) en algunas zonas. Así mismo en la Asoc. de Viv. La Florida no se observa la habilitación Urbana de la manzana “M” ni la construcción de la plaza La Florida. Así mismo, en la Asoc. Viv. San Pedro, se observa que no estaba totalmente habitada la Manzana “E”, ni la plaza central de la asociación antes mencionada.

FIGURA N° 51. Imagen satelital del año 2003 de la Zona Nro. 01, en el Dist. Alto del Alianza
Fuente: Google Earth

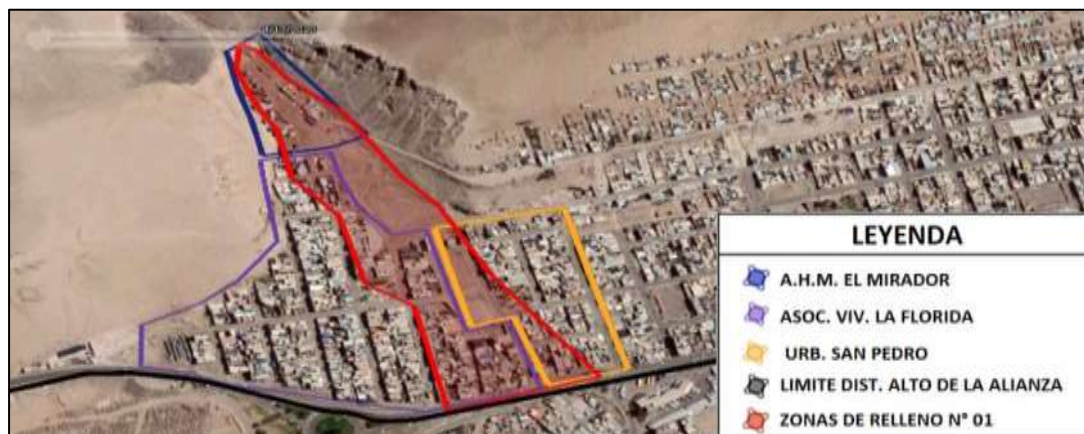
A inicios del año 2020 (21/02/2020), las fuertes lluvias en la ciudad de Tacna, activaron la Quebrada del Diablo, generando un huayco que arrasó con el A.H.M. El Mirador y la Asoc. de Viv. La Florida y parte del lado oeste de la Asoc. Viv. San Pedro. El agua y el lodo invadieron las viviendas, dejando severos daños estructurales y la desaparición total de algunas viviendas y obras civiles de la zona de influencia. Posterior al fenómeno meteorológico y con los trabajos de recuperación de los espacios públicos se logró la limpieza total de las vías, pero

hasta la fecha no se logró reconstruir los daños a las viviendas en la presente zona.

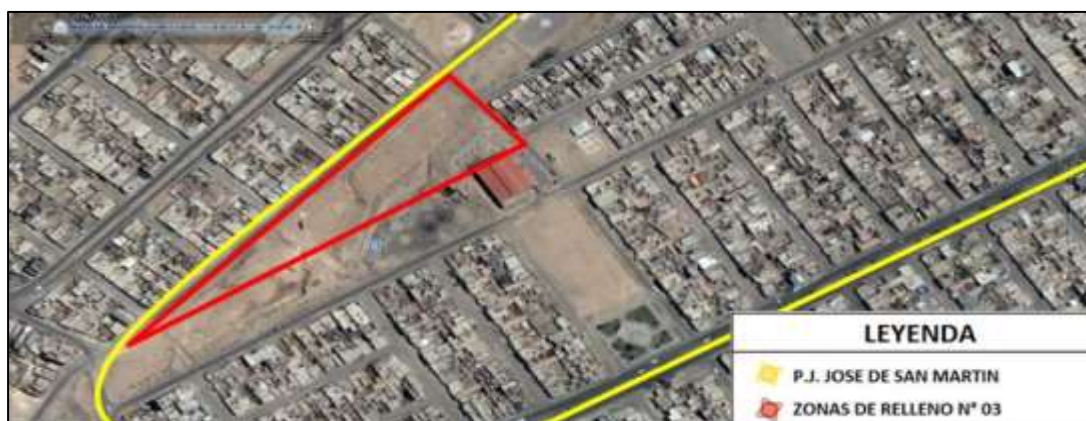
En el año 2003, las imágenes satelitales muestran que dicha zona donde actualmente está el Terminal Collasuyo, presentaba rellenos de material de desmonte y sanitarios, debido a que fue utilizado como un botadero improvisado.

FIGURA N° 59. Imagen satelital del año 2003 de la Zona de Relleno Nro. 03, en el Dist. Alto del Alianza

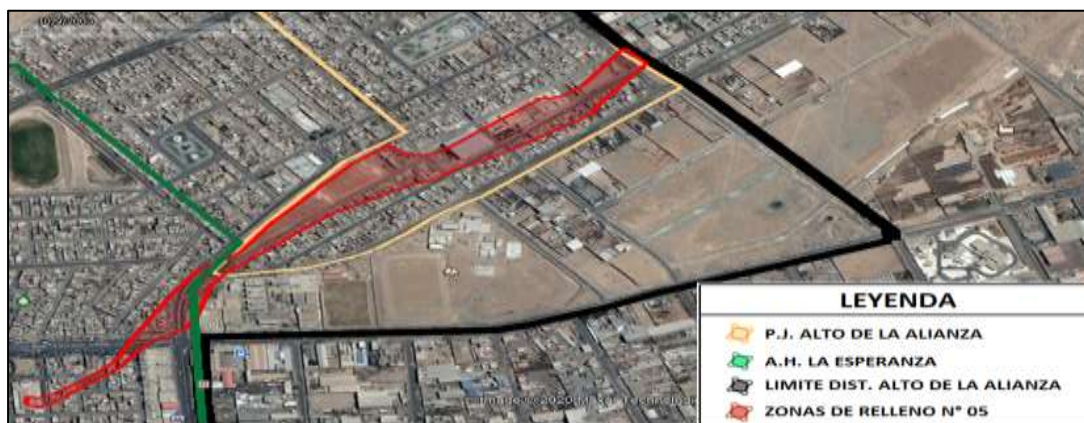
FIGURA N° 64. Imagen satelital del año 2003 de la Zona de Relleno Nro. 05, en el Dist. Alto del Alianza

En el año 2003, se aprecian los terrenos eriazos y sin construir donde actualmente se encuentra ubicado el Parque de la Familia y el Campo Deportivo Los Defensores, y se observan leve presencia de material de desmonte y relleno sanitario (basura), que posteriormente fueron nivelados con arena limosa (SM).

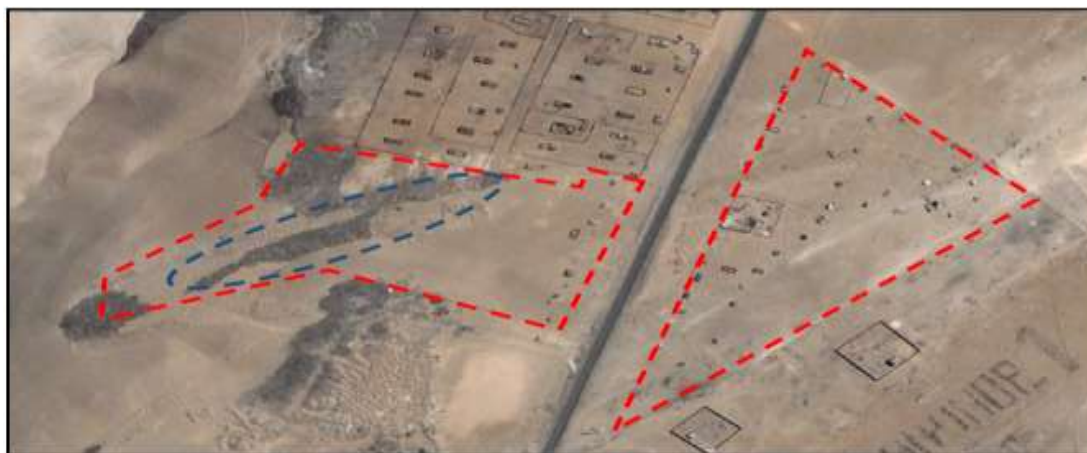
FIGURA N° 66. Imagen satelital del año 2003 de la Asoc. De Viv. Alto Santa Cruz con presencia de relleno sanitario.

Según las imágenes satelitales tomadas en el año 2003, se aprecia una zona oscura en el margen lateral izquierdo de la Asoc. Alto Santa Cruz, la cual representa un relleno sanitario y que coincide con el mapa de isovalores de capacidad admisible.

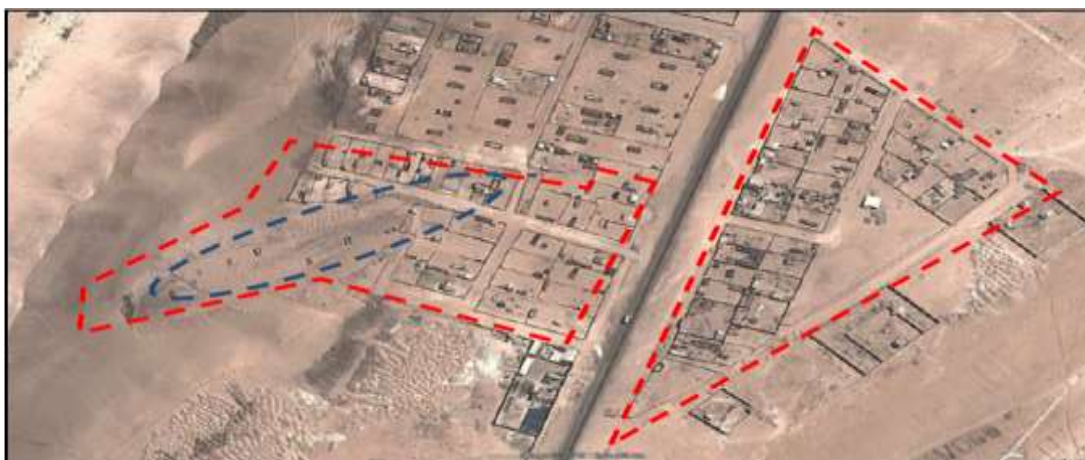
FIGURA N° 72. Imagen satelital del año 2012 de la Asoc. De Viv. Alto Santa, lotización sobre relleno sanitario

En las imágenes satelitales de la zona en el año 2012, se observa que dicha zona con presencia de relleno sanitario fue cubierta con arena limosa (SM), con una capa de aproximadamente de 0.20 a 0.60 metros, para el posicionamiento del terreno por los pobladores de la zona, exponiéndose a los peligros y riesgos de una habilitación urbana sobre relleno sanitarios

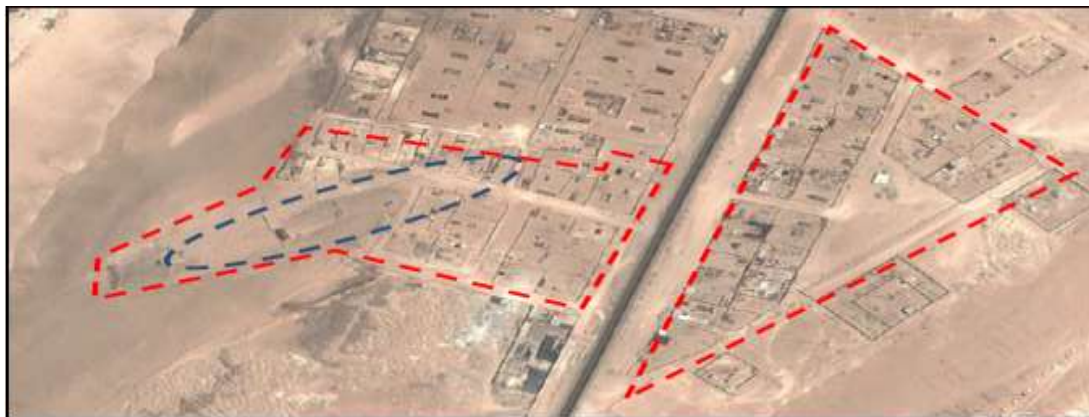
FIGURA N° 73. Imagen satelital del año 2013 de la Asoc. De Viv. Alto Santa Cruz, lotización sobre relleno sanitario

En las imágenes del año 2013, se aprecia que continuaron con las lotizaciones en la zona de relleno, continuando con la nivelación del terreno a pesar de que la zona fue un botadero de material de basura y desmonte.

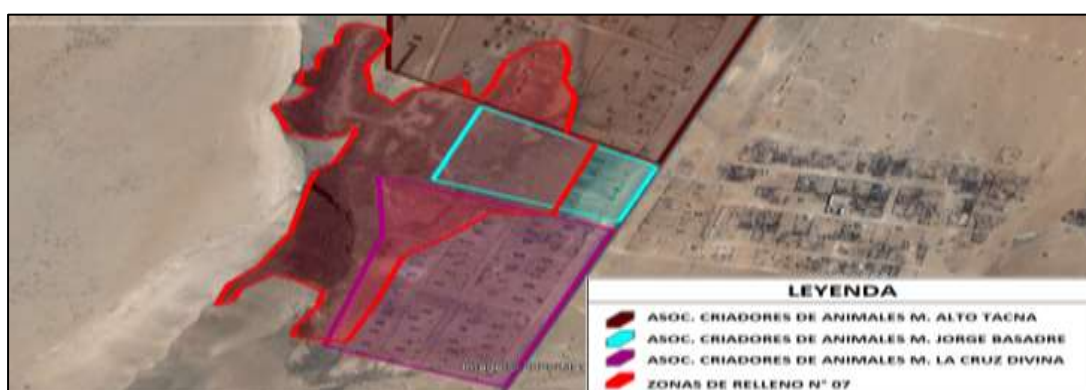
FIGURA N° 79. Imagen satelital del año 2003 de la Zona N° 07 en Alto de la Alianza.

Según las imágenes satelitales tomadas en el año 2003, se aprecia una zona oscura la cual representa un relleno no controlado, conformado por material de desmonte y basura. En el año 2003 no se emplearon aun estas zonas de relleno.

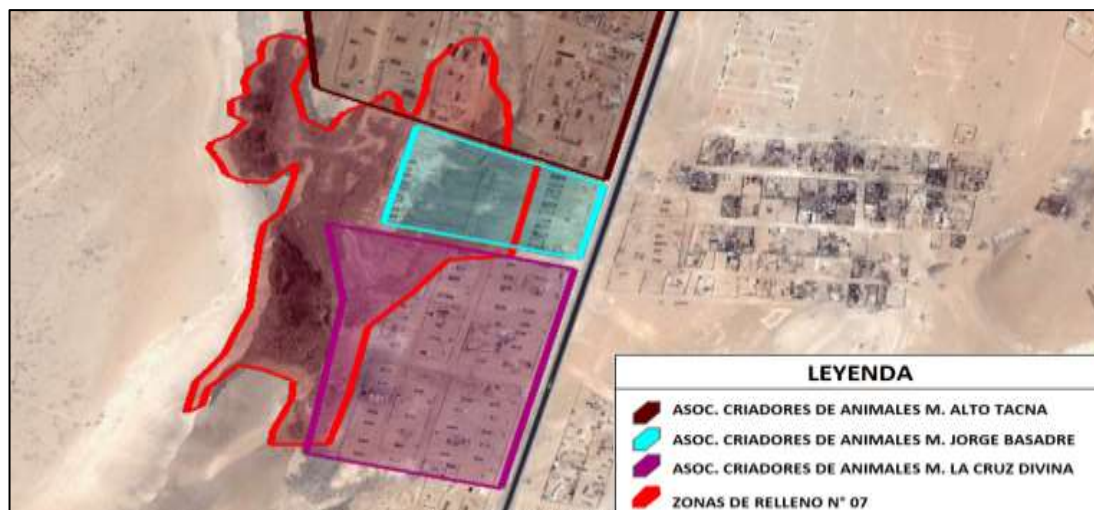
FIGURA N° 81. Imagen satelital del año 2007 de la Zona N° 07 en Alto de la Alianza.

En las imágenes satelitales del año 2007 de la zona, se observa la nivelación del terreno del noreste del área de relleno no controlado, para la creación de la manzana B en la Asociación de Criadores de animales menores Jorge Basadre. Se observa que la nivelación consiste en agregar capas de arena limosa de la zona, sin embargo, no se realizó la remoción total del material de desmonte y basura.

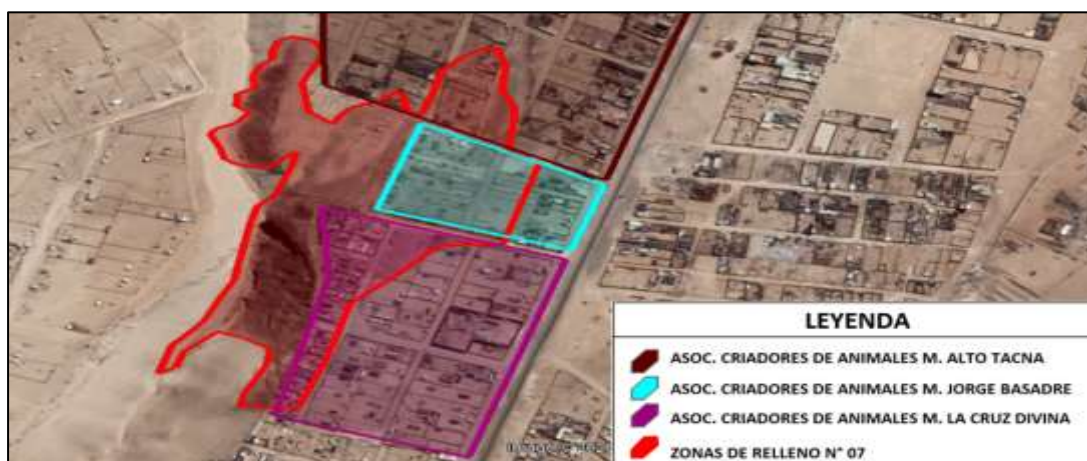
FIGURA N° 84. Imagen satelital del año 2020 de la Zona N° 07 en Alto de la Alianza.

En el presente año 2020, se aprecia en las imágenes satelitales que gran parte del área considerada como zona de relleno N° 07, fue ocupada por los habitantes de la zona, cercando con palos y esteras en algunos casos y en otros con muros de material noble los predios lotizados. Así mismo se aprecia que en algunos casos han llegado a construir viviendas modulares de material noble, a pesar de que dicha zona presenta un suelo con restos de material de desmonte y basura.

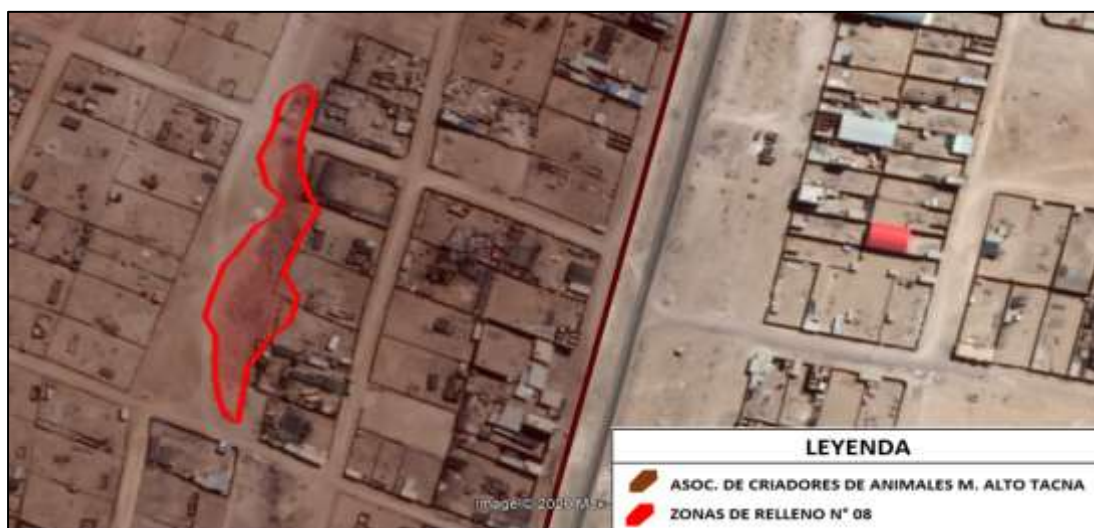
FIGURA N° 86. Imagen satelital del año 2020 de la Zona N° 08 en Alto de la Alianza.

En el año 2020, las imágenes satelitales nos muestran que dicha zona fue parcialmente nivelada y cubierta con una capa de arena limosa, pero no fue ocupada por los habitantes para su lotización.

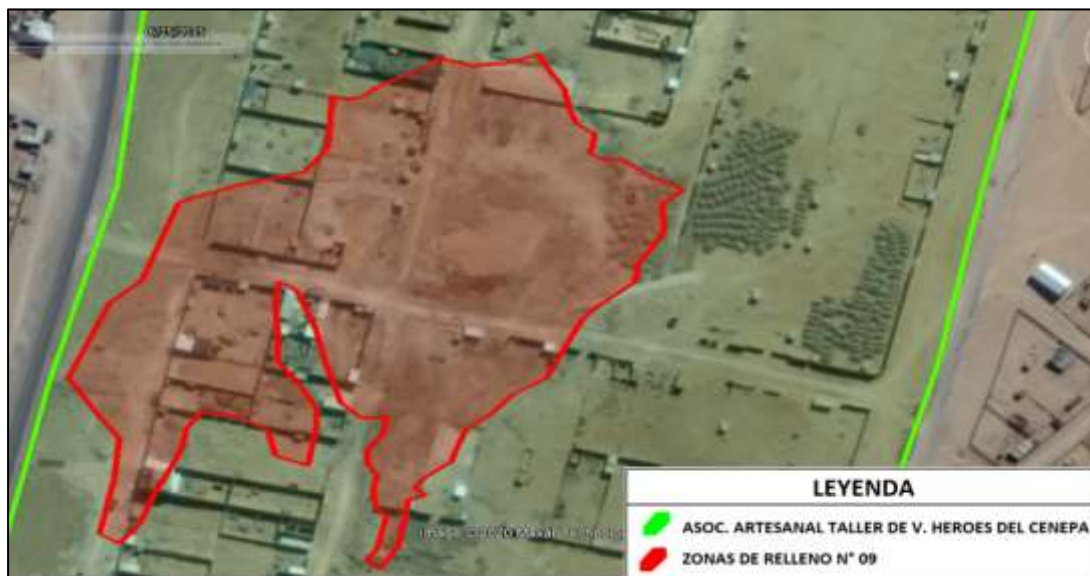
FIGURA N° 89. Imagen satelital del año 2015 de la Zona N° 09 en Alto de la Alianza.

En el año 2015 las imágenes satelitales nos muestran que se siguió lotizando dicho terreno a pesar de tener un suelo con presencia de material de desmote y basura. Así mismo las manzanas B, C y F son las más afectadas debido a que se encuentran en el área considerada como zona de relleno N° 9.

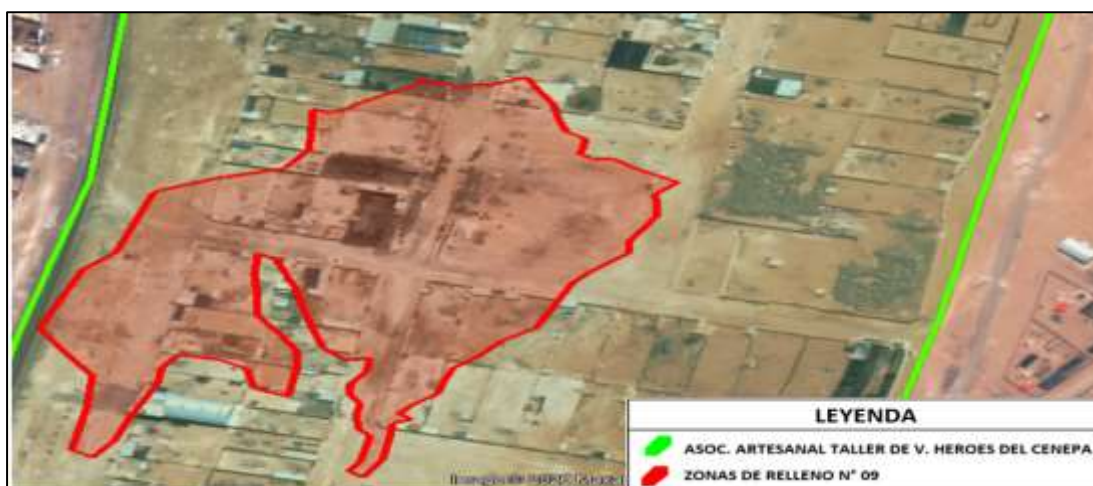
FIGURA N° 90. Imagen satelital del año 2020 de la Zona N° 09 en Alto de la Alianza.

En las imágenes satelitales del año 2020, se observa que la mayoría del área de relleno se encuentra nivelado y relleno con arena limosa. En dicha zona se observan la construcción de cercos de esteras y de material noble; Así mismo en algunos predios también se aprecian viviendas de material noble.

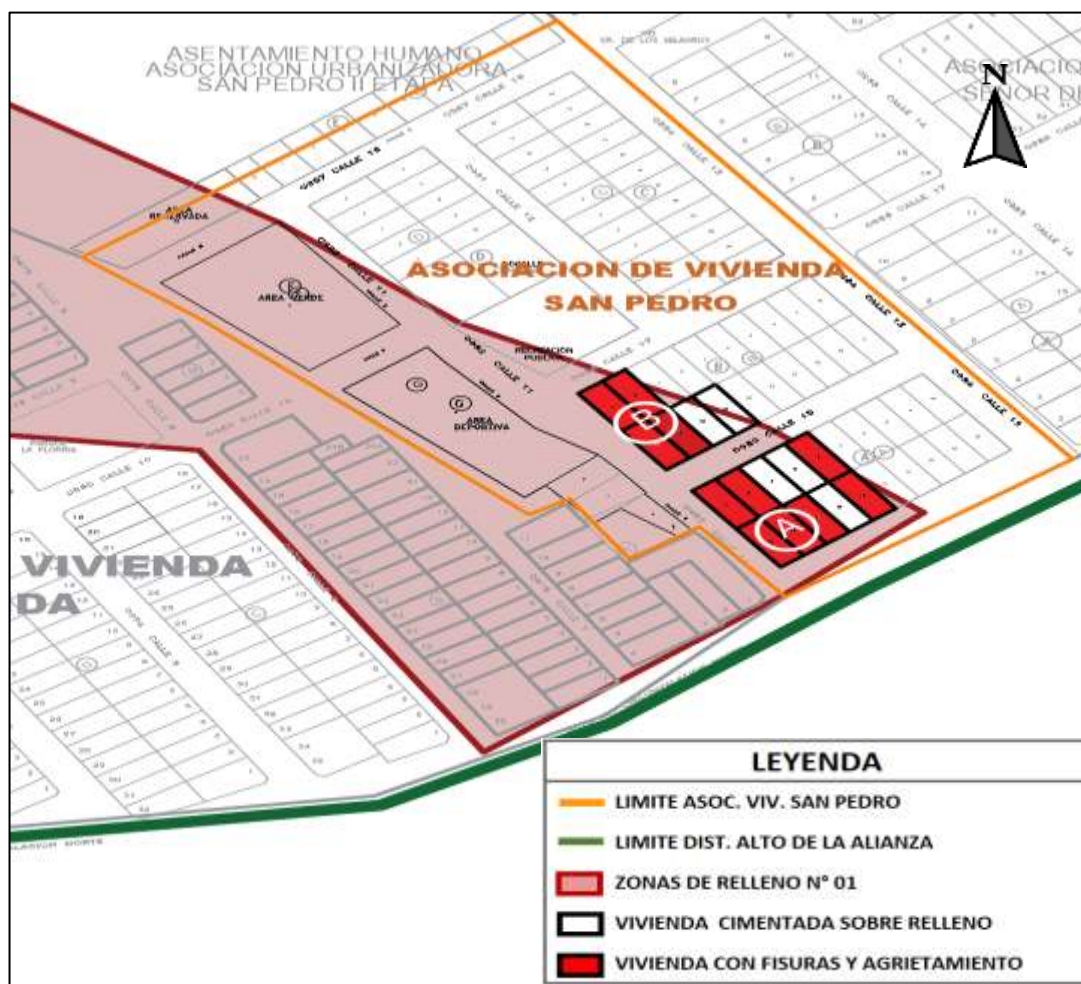
FIGURA N° 92. Plano catastral de ubicación de viviendas con fisuras en la Asoc. Viv. San Pedro

N°	MANZANA	LOTE	FISURA Y AGRIETAMIENTO		
			DIRECCION	LUGAR	POSIBLE CAUSA
1	A	1	vertical	Columna	Asentamiento
2	A	2	vertical	Muro	Asentamiento
3	A	18	diagonal	Columna	Asentamiento
4	A	19	horizontal	Sobrecimiento	Asentamiento
5	A	20	Vertical	Muro	Asentamiento
6	B	1	horizontal	Columna	Asentamiento
7	B	2	horizontal	Muro	Asentamiento
8	B	19	diagonal	Muro	Asentamiento
9	B	20	diagonal	Sobrecimiento	Asentamiento

Dichas manzanas que fueron construidas sobre rellenos no controlados y las viviendas que presentan fisuras y agrietamiento, se detallan a continuación:

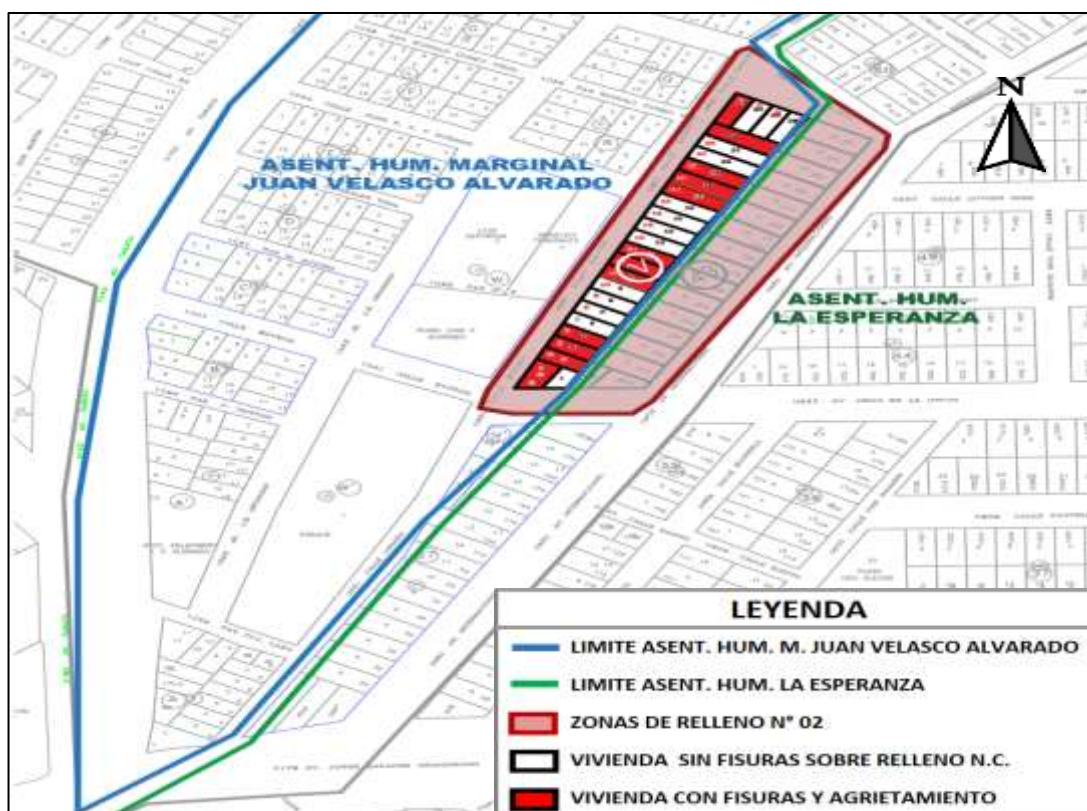
FIGURA N° 94. Plano catastral de ubicación de viviendas con fisuras en la A.H.M. Juan v. Alvarado.

N°	MANZANA	LOTE	FISURA Y AGRIETAMIENTO		
			DIRECCION	LUGAR	POSIBLE CAUSA
1	V	2	diagonal	Muro	Asentamiento
2	V	3	diagonal	Muro	Asentamiento
3	V	4	vertical	Muro	Asentamiento
4	V	5	horizontal	Sobrecimiento	Asentamiento
5	V	10	vertical	Muro	Asentamiento
6	V	11	diagonal	Columna	Asentamiento
7	V	12	vertical	Muro	Asentamiento
8	V	17	diagonal	Columna	Asentamiento
9	V	18	vertical	Muro	Asentamiento
10	V	19	diagonal	Columna	Asentamiento
11	V	22	vertical	Muro	Asentamiento
12	V	23	Diagonal	Columna	Asentamiento

Dichas manzanas que fueron construidas sobre rellenos no controlados y las viviendas que presentan fisuras y agrietamiento, se detallan a continuación:

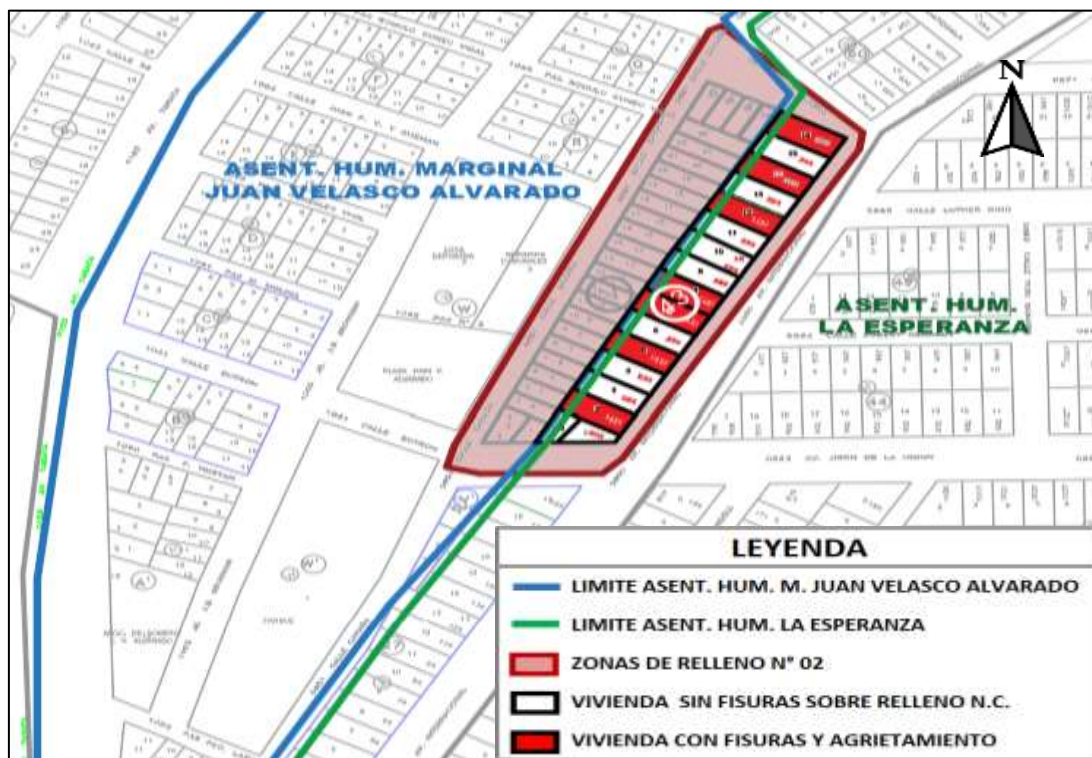
FIGURA N° 95. Plano catastral de ubicación de viviendas con fisuras en la A.H. La Esperanza.

N°	MANZANA	LOTE	FISURA Y AGRIETAMIENTO		
			DIRECCION	LUGAR	POSIBLE CAUSA
1	43	2	diagonal	Muro	Asentamiento
2	43	5	diagonal	Sobrecimiento	Asentamiento
3	43	7	Horizontal	Viga	Asentamiento
4	43	8	Vertical	Muro	Asentamiento
5	43	12	vertical	Muro	Asentamiento
6	43	14	diagonal	Muro	Asentamiento
7	43	16	diagonal	Sobrecimiento	Asentamiento

Dichas manzanas que fueron construidas sobre rellenos no controlados y las viviendas que presentan fisuras y agrietamiento, se detallan a continuación:

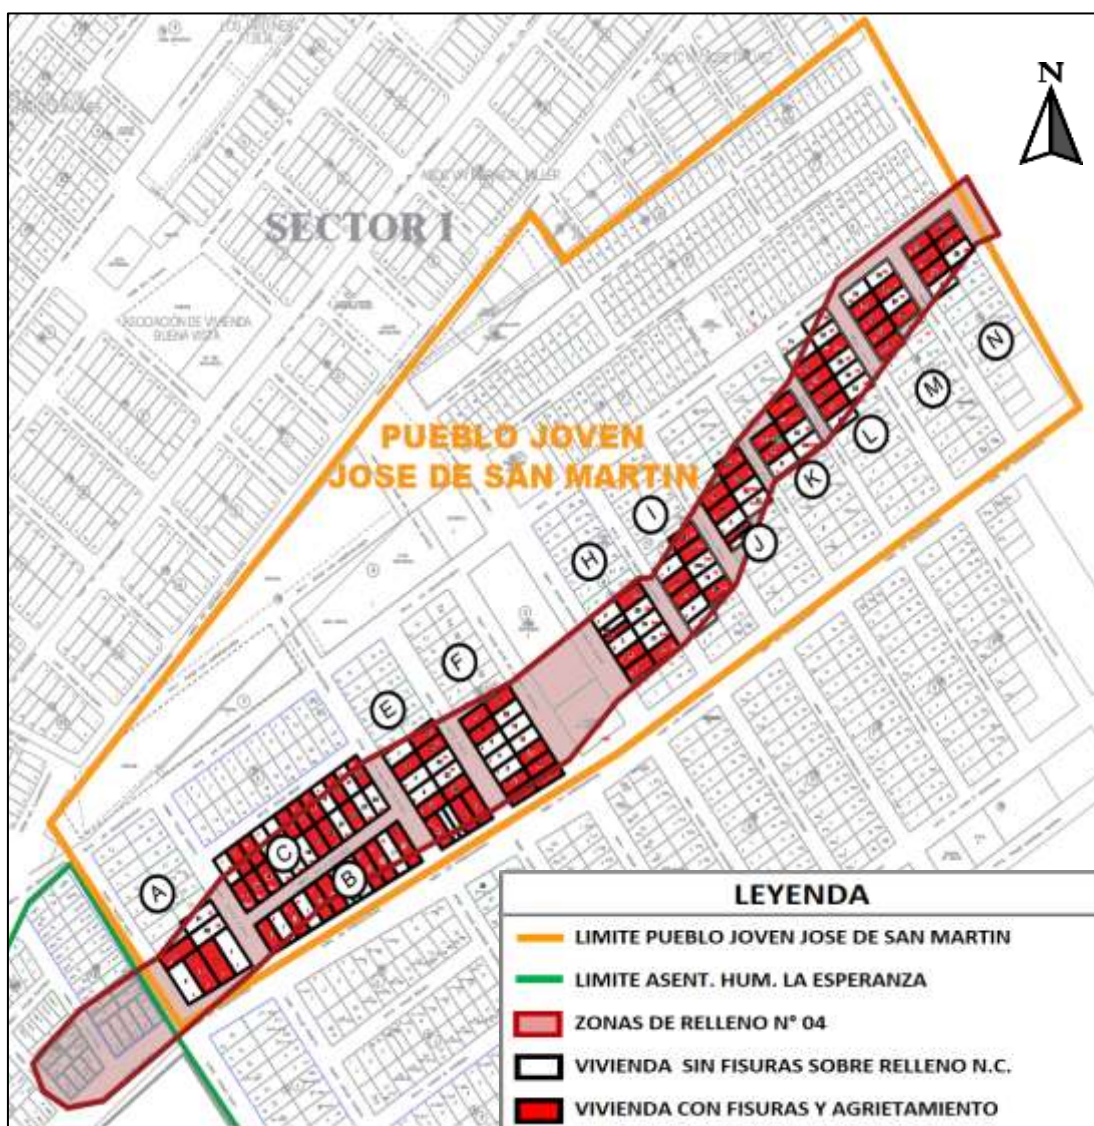
FIGURA N° 96. Plano catastral de ubicación de viviendas con fisuras en el Pueblo Joven José de San Martín

N°	MANZANA	LOTE	FISURA Y AGRIETAMIENTO		
			DIRECCION	LUGAR	POSIBLE CAUSA
1	A	02	diagonal	Muro	Asentamiento
2	A	03	diagonal	Columna	Asentamiento
3	A	05	horizontal	Sobrecimiento	Asentamiento
4	B	01	diagonal	Columna	Asentamiento
5	B	03	vertical	Muro	Asentamiento
6	B	05	horizontal	Sobrecimiento	Asentamiento
7	B	06	horizontal	Sobrecimiento	Asentamiento
8	B	09	diagonal	Columna	Asentamiento
9	B	10	vertical	Muro	Asentamiento
10	B	12	diagonal	Muro	Asentamiento
11	C	02	diagonal	Columna	Asentamiento
12	C	03	vertical	Muro	Asentamiento
13	C	06	vertical	Muro	Asentamiento
14	C	07	horizontal	Sobrecimiento	Asentamiento
15	C	08	horizontal	Sobrecimiento	Asentamiento
16	C	10	horizontal	Sobrecimiento	Asentamiento
17	C	12	vertical	Muro	Asentamiento
18	C	13	horizontal	Sobrecimiento	Asentamiento
19	C	14	diagonal	Columna	Asentamiento
20	C	15	vertical	Muro	Asentamiento
21	C	19	horizontal	Sobrecimiento	Asentamiento
22	C	20	diagonal	Columna	Asentamiento

N°	MANZANA	LOTE	FISURA Y AGRIETAMIENTO		
			DIRECCION	LUGAR	POSIBLE CAUSA
26	E	04	diagonal	Columna	Asentamiento
27	E	05	vertical	Muro	Asentamiento
28	E	08	vertical	Muro	Asentamiento
29	E	22	diagonal	Muro	Asentamiento
30	E	23	vertical	Muro	Asentamiento
31	E	26	vertical	Muro	Asentamiento
32	F	01	horizontal	Sobrecimiento	Asentamiento
33	F	02	diagonal	Columna	Asentamiento
34	F	06	vertical	Muro	Asentamiento
35	F	07	horizontal	Sobrecimiento	Asentamiento
36	F	15	diagonal	Columna	Asentamiento
37	F	16	vertical	Muro	Asentamiento
38	F	17	horizontal	Sobrecimiento	Asentamiento
39	F	21	diagonal	Muro	Asentamiento
40	H	03	horizontal	Sobrecimiento	Asentamiento
41	H	04	horizontal	Sobrecimiento	Asentamiento
42	H	6A	Diagonal	Muro	Asentamiento
43	H	17	horizontal	Sobrecimiento	Asentamiento
44	H	21	Vertical	Muro	Asentamiento
45	I	05	vertical	Muro	Asentamiento
46	I	06	horizontal	Sobrecimiento	Asentamiento
47	I	18	diagonal	Muro	Asentamiento

N°	MANZANA	LOTE	FISURA Y AGRIETAMIENTO		
			DIRECCION	LUGAR	POSIBLE CAUSA
70	N	12	diagonal	Columna	Asentamiento
71	N	13	vertical	Muro	Asentamiento
72	N	14	horizontal	Sobrecimiento	Asentamiento
73	N	27	vertical	Columna	Asentamiento
74	N	28	horizontal	Sobrecimiento	Asentamiento

Dichas manzanas que fueron construidas sobre rellenos no controlados y las viviendas que presentan fisuras y agrietamiento, se detallan a continuación:

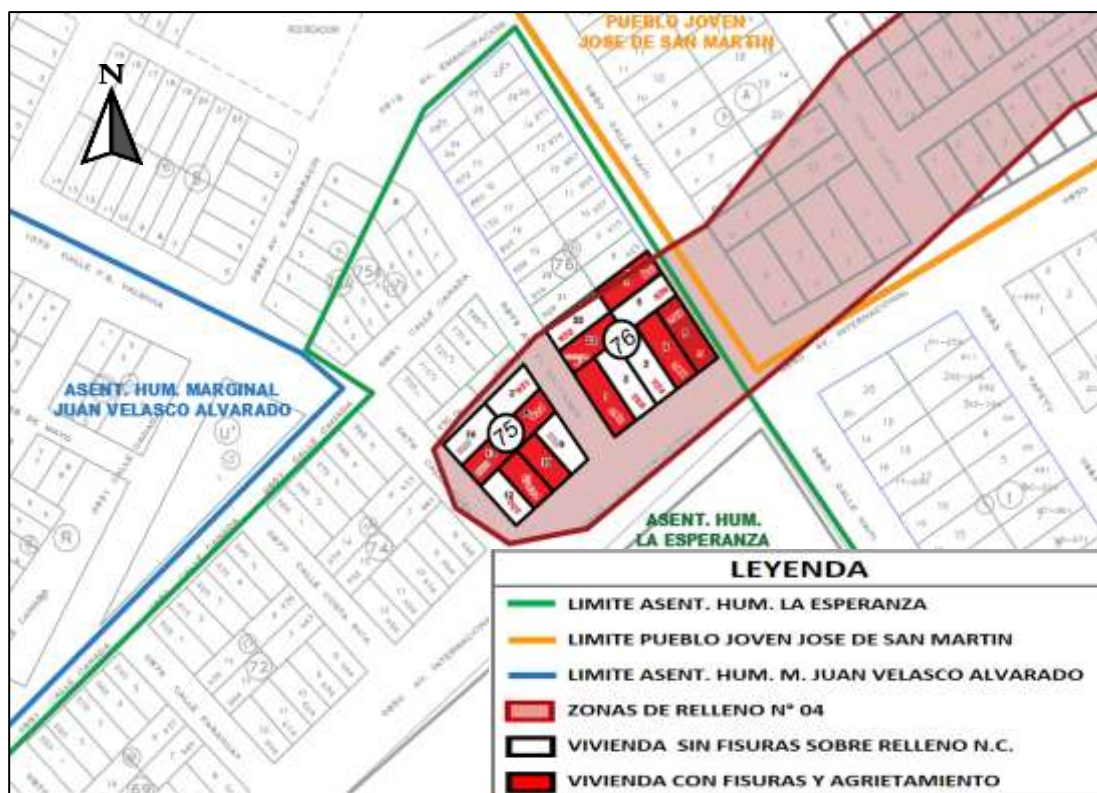
FIGURA N° 97. Plano catastral de ubicación de viviendas con fisuras en la A.H. La Esperanza.

N°	MANZANA	LOTE	FISURA Y AGRIETAMIENTO		
			DIRECCION	LUGAR	POSIBLE CAUSA
1	75	8	vertical	Muro	Asentamiento
2	75	10	diagonal	Sobrecimiento	Asentamiento
3	75	11	diagonal	Muro	Asentamiento
4	75	13	vertical	Columna	Asentamiento
5	76	1	Vertical	Muro	Asentamiento
6	76	4	horizontal	Sobrecimiento	Asentamiento
7	76	5	vertical	Muro	Asentamiento
8	76	7	diagonal	Columna	Asentamiento
9	76	23	vertical	Muro	Asentamiento
