UNIVERSIDAD PRIVADA DE TACNA

**“OBRAS CIMENTADAS SOBRE RELLENOS NO CONTROLADOS
EN LOS DISTRITOS DE ALTO DE LA ALIANZA Y CIUDAD
NUEVA, TACNA - 2020”**

**PARA OPTAR:
TÍTULO PROFESIONAL DE INGENIERO CIVIL**

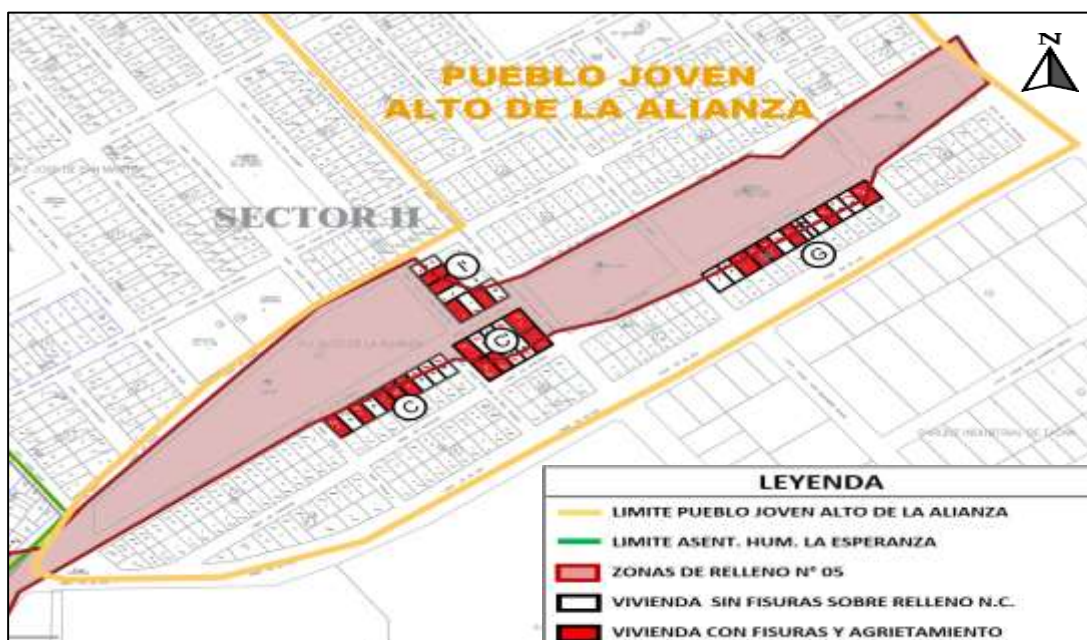
**FIGURA N° 98.** Plano catastral de ubicación de viviendas con fisuras en el P.J. Alto de la Alianza

N°	MANZANA	LOTE	FISURA Y AGRIETAMIENTO		
			DIRECCION	LUGAR	POSIBLE CAUSA
1	C	11	vertical	Columna	Asentamiento
2	C	13	vertical	Columna	Asentamiento
3	C	15	diagonal	Muro	Asentamiento
4	C	16	vertical	Muro	Asentamiento
5	C	17	horizontal	Sobrecimiento	Asentamiento
6	C'	1	vertical	Muro	Asentamiento
7	C'	2	diagonal	Muro	Asentamiento
8	C'	5	diagonal	Muro	Asentamiento
9	C'	6	diagonal	Muro	Asentamiento
10	C'	10	diagonal	Muro	Asentamiento
11	G	3	vertical	Muro	Asentamiento
12	G	4	horizontal	Sobrecimiento	Asentamiento
13	G	5	horizontal	Columna	Asentamiento
14	G	7	horizontal	Sobrecimiento	Asentamiento
15	G	10	diagonal	Columna	Asentamiento
16	G	13	diagonal	Columna	Asentamiento
17	I'	2	vertical	Muro	Asentamiento
18	I'	4	vertical	Muro	Asentamiento
19	I'	5	horizontal	Sobrecimiento	Asentamiento
20	I'	11	horizontal	Sobrecimiento	Asentamiento

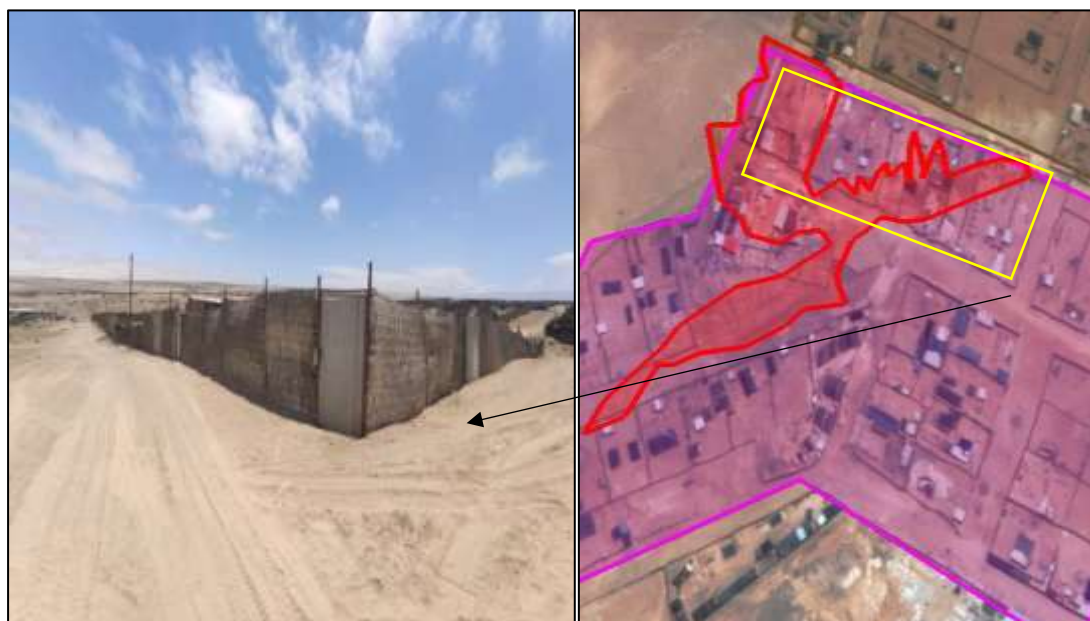
FIGURA N° 100. Vista lateral de la Manzana “D” de Asoc. de Criadores de Aves Alto Santa Cruz y ubicación satelital

Según las visitas a campo se aprecia que los predios de la manzana D, coinciden en la configuración de su edificación, siendo común entre ellos, el tipo de cerco perimétrico compuesto por: palos de soporte, esteras y mallas de nylon. En el interior de los predios se observan pequeños ambientes improvisados hechos palos, esteras y tela de polipropileno. No encontrándose viviendas construidas de material noble, ni de madera prefabricadas.

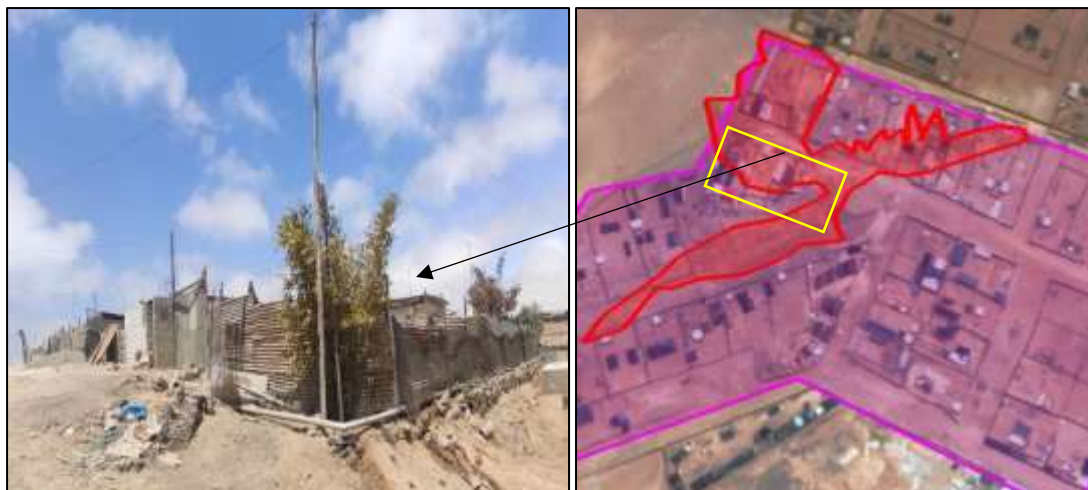
FIGURA N° 102. Vista lateral de la Manzana “D” de Asoc. de Criadores de Aves Alto Santa Cruz y ubicación satelital

En las visitas a campo se aprecia que la manzana “E”, está compuesta por viviendas fabricadas en madera prefabricada y techo de calamina en su mayoría y viviendas de bloquetas de concreto de un piso en su minoría. No encontrándose fisuras o fallas en las viviendas de la manzana “E” de la Asoc. de Criadores de Aves Alto Santa Cruz.

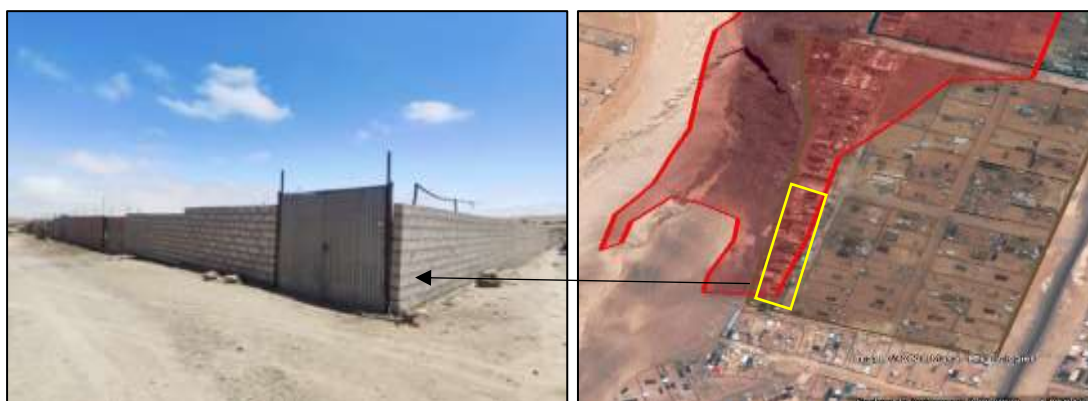
FIGURA N° 105. Vista lateral de la Manzana “H” de Asoc. la Cruz Divina

Según la visita a campo realizada, se observó que los predios de la manzana “H”, poseen un cerco perimétrico de ladrillos y bloquetas en cuyo interior se aprecian viviendas prefabricadas de madera en mal estado de conservación.

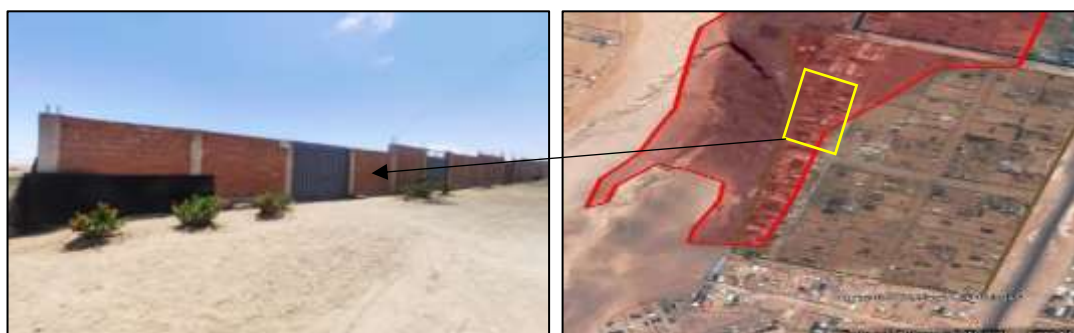
FIGURA N° 107. Vista frontal de la Manzana “G” de Asoc. de Criadores de Animales Menores la Cruz Divina y ubicación

Según la visita a campo realizada, se observó que los predios de la manzana “G”, presentan cercos perimétricos de ladrillos y bloquetas, en cuyo interior se aprecian viviendas prefabricadas, cabe precisar que no se aprecian fisuras o grietas en los cercos perimétricos.

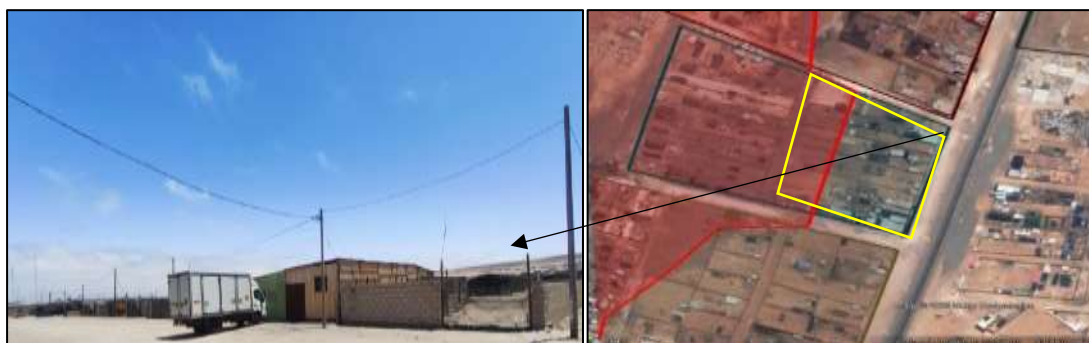
FIGURA N° 110. Vista esquinera de la Manzana “A” de Asoc. de Criadores de A.M. “Jorge Basadre” y ubicación

Según la visita a campo realizada, se observó que los predios de las manzanas “A” y “B”, poseen cercos perimétricos constituidos en su mayoría por palos apuntalados, mallas de nylon, esteras y en su minoría algunos predios cercados con muros de material noble. En el interior de los predios se observó terreno eriazo para la crianza de animales y pequeñas viviendas prefabricadas de madera o de esteras, que en su colectividad se encuentran en mal estado de conservación.

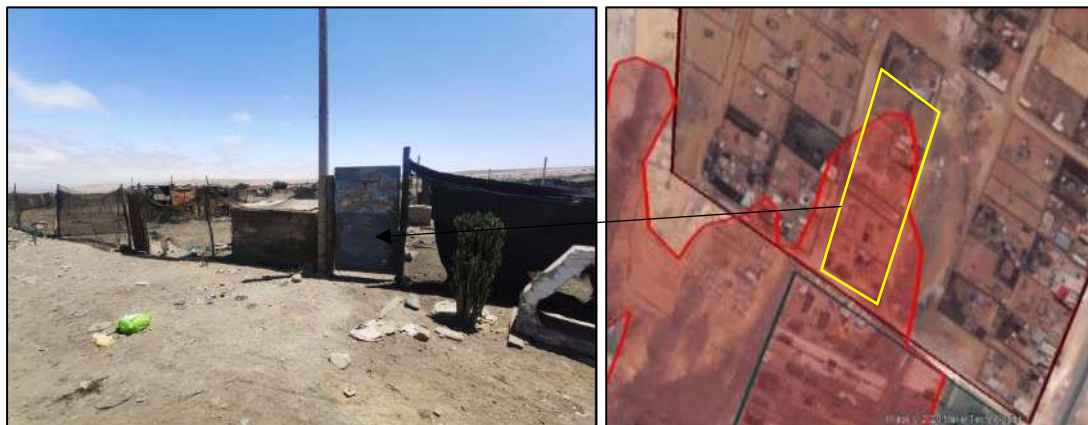
FIGURA N° 114. Cercado de predios en la Manzana “G” de Asoc. de Criadores de A.M. “Alto Tacna” y ubicación

Según las visitas a campo se observa que las viviendas comprendidas dentro de esta zona no presentan fisuras ni grietas debido a que no existen viviendas de material noble, debido a que son predios destinados para la crianza de animales, para lo cual los predios fueron cercados por palos, esteras y mallas de nylon.

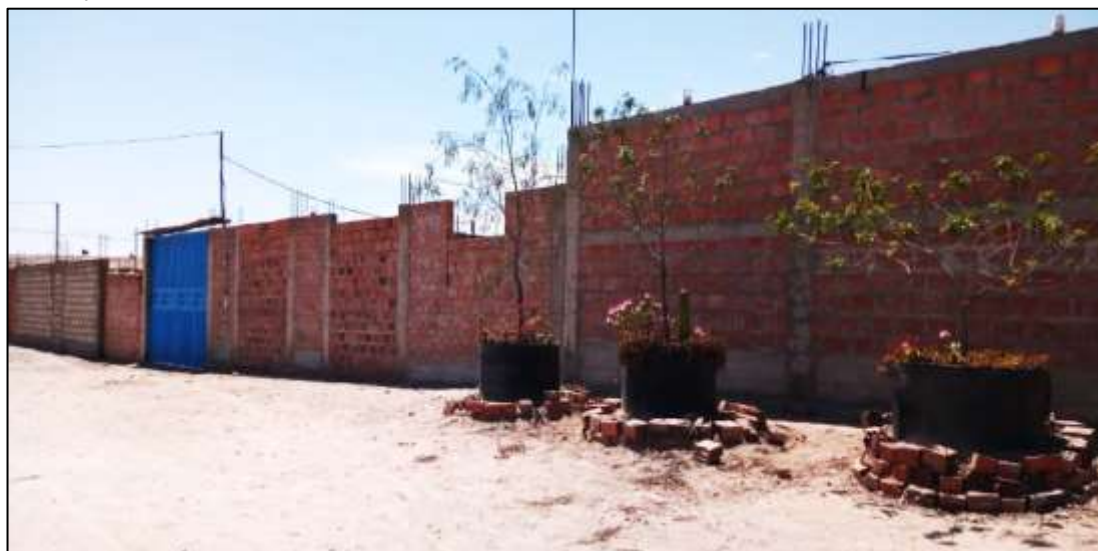
Según las visitas a campo, se observa que la mayoría de los predios cimentados sobre la zona de relleno N° 09, son viviendas prefabricadas de madera, esteras y calaminas entre otros. Sin embargo, también observamos la presencia de cercos perimétricos de ladrillos que no presentan fisuras en su mayoría.

FIGURA N° 117. Ausencia de fisuras en cercos perimétricos de ladrillos en la Mz. F de la Asoc. Artesanal Taller de Vivienda de Héroes Alto de Alianza.

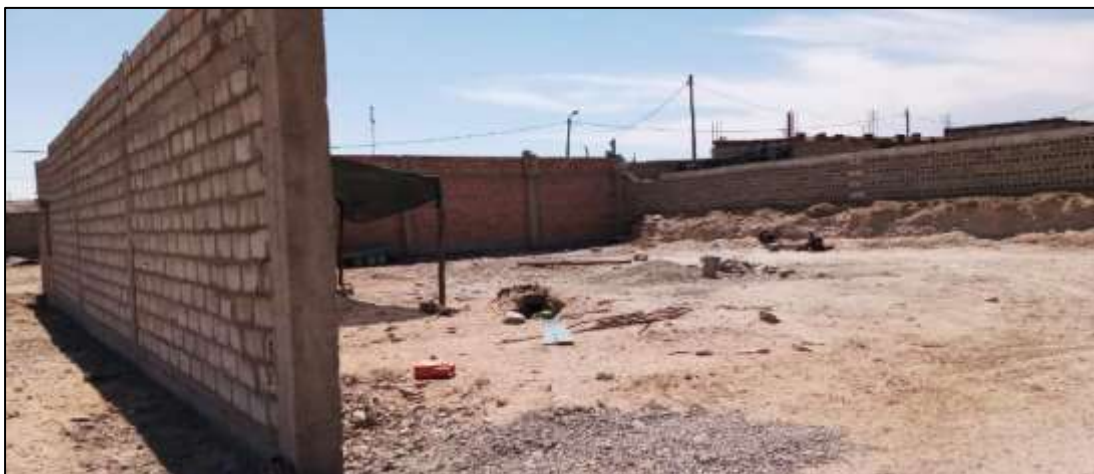
FIGURA N° 118. Vista interior de la Mz. "F" lote. "18" de la Asoc. Artesanal Taller de Vivienda de Héroes Alto de Alianza.

Así mismo, se aprecia que en el interior de los predios solo existen pequeñas viviendas prefabricadas de madera o de madera en su mayoría. Cabe resaltar que la mayoría de los predios se encuentran en estado de abandono y en mal estado de conservación.

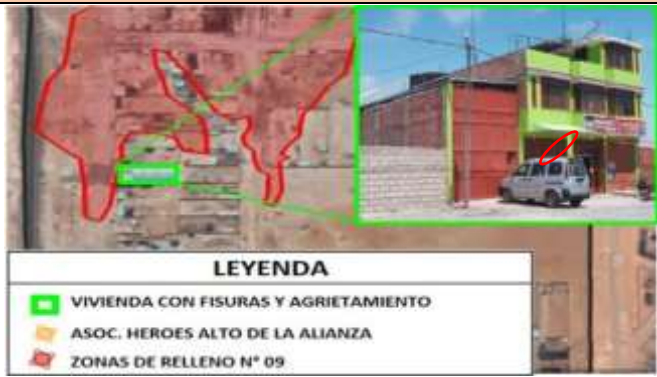
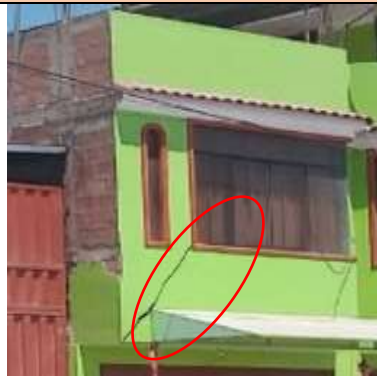
DIRECCION: MZA. B, LTE. 28, ASOC. HEROES ALTO DE LA ALIANZA - ALTO DE LA ALIANZA - TACNA	
UBICACIÓN SATELITAL	DETALLE DE FISURA

N°	MANZANA	LOTE	FISURA Y AGRIETAMIENTO		
			DIRECCION	LUGAR	POSIBLE CAUSA
3	B	19	diagonal	Muro	Asentamiento
5	B	21	vertical	Muro	Asentamiento
6	B	22	vertical	Muro	Asentamiento
8	B	24	diagonal	Muro	Asentamiento
12	B	28	diagonal	Muro	Asentamiento
16	C	4	diagonal	Muro	Asentamiento
17	C	5	diagonal	Muro	Asentamiento
19	C	7	diagonal	Muro	Asentamiento
22	D	12	diagonal	Muro	Asentamiento

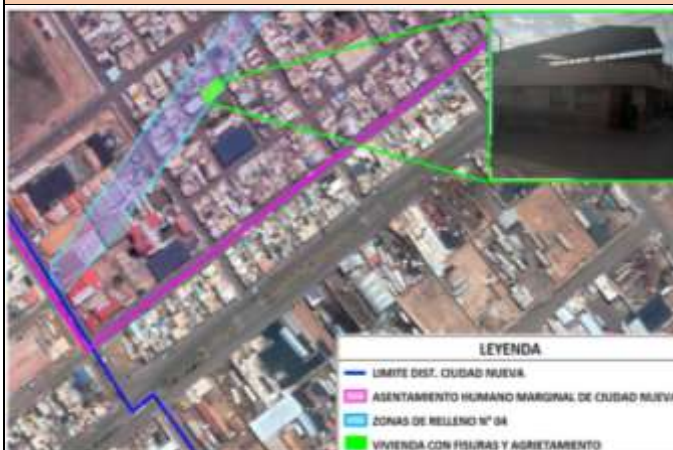
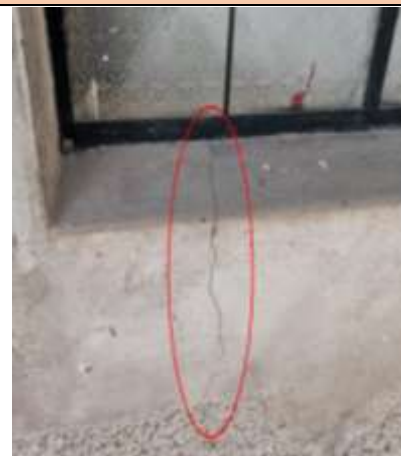
DIRECCION: VIVIENDA, COMITÉ 11, MANZANA 17 LOTE N°12, UBICADA EN EL ASENTAMIENTO HUMANO MARGINAL DE CIUDAD NUEVA

ZONA 4							
Asentamiento Humano Marginal de Ciudad Nueva							
Ítem	Comité	área afectada	manzana	N° de lote	Fisura y Agrietamientos		
					Dirección	Lugar	Posible Causa
1	-	Iglesia "Jesucristo"	Mz 522	2	vertical	vereda	Asentamiento
2	11	viviendas	Mz 20	20	vertical	columna	Asentamiento
3	11	viviendas	Mz 17	12	diagonal	muro	Asentamiento

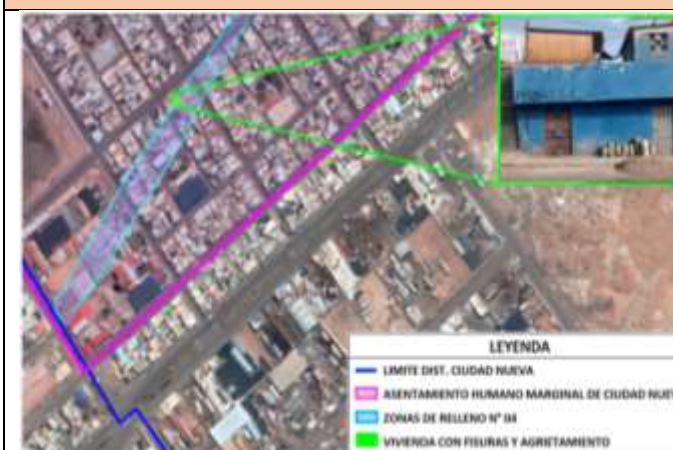
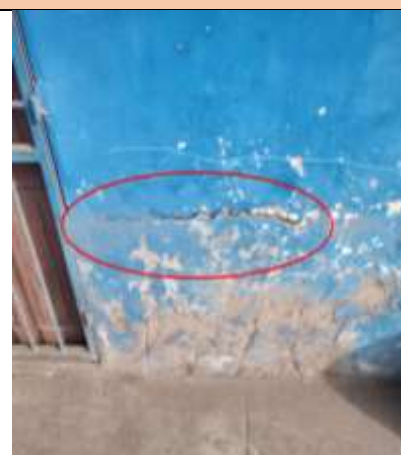
DIRECCION: VIVIENDA, COMITÉ 11, MANZANA 18 LOTE N°12, UBICADA EN EL ASENTAMIENTO HUMANO MARGINAL DE CIUDAD NUEVA

ZONA 4							
Asentamiento Humano Marginal de Ciudad Nueva							
Ítem	Comité	área afectada	manzana	N° de lote	Fisura y Agrietamientos		
					Dirección	Lugar	Posible Causa
4	11	viviendas	Mz 18	12	horizontal	muro	Asentamiento
5	11	viviendas	Mz 18	14	vertical	columna	Asentamiento
6	12	viviendas	Mz 33	14	vertical	columna	Asentamiento
7	12	viviendas	Mz 34	5	vertical	columna	Asentamiento
8	9	viviendas	Mz 30	1	vertical	columna	Asentamiento
9	10	viviendas	Mz 48	3	vertical	columna	Asentamiento
10	10	viviendas	Mz 48	22	vertical	muro	Asentamiento
11	10	plaza y Losa deportiva	Mz A´	1	vertical - horizontal	muros - losa	Asentamiento
12	10	viviendas	Mz 46	16	vertical	columna	Asentamiento
13	17	viviendas	Mz 68	5	vertical	columna	Asentamiento
14	17	losa deportiva	Mz I´	1	vertical - horizontal	muro - columna	Asentamiento

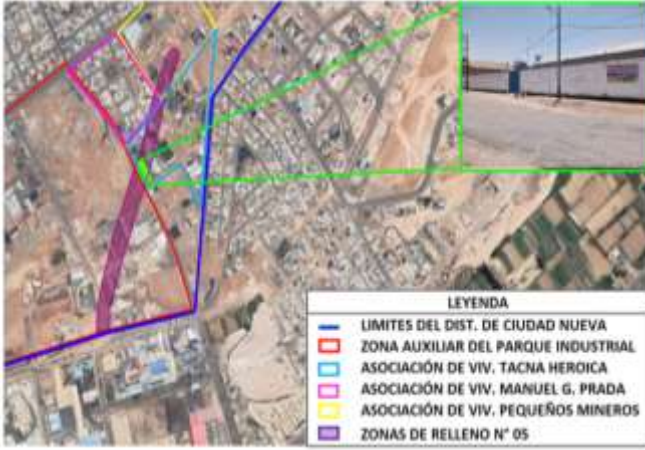
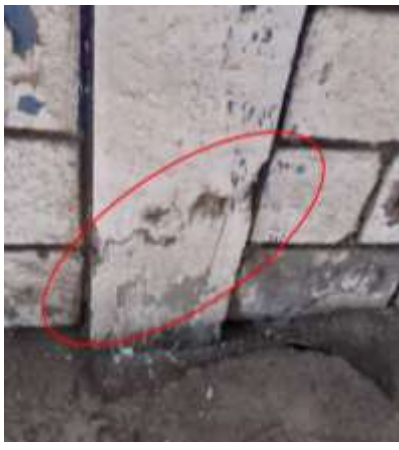
DIRECCION: VIVIENDA, MANZANA B, LOTE N°5, UBICADA EN LA ASOCIACIÓN DE VIVIENDA TACNA HEROICA	
UBICACIÓN SATELITAL	DETALLE DE FISURA

ZONA 5							
Asociación de Vivienda Tacna Heroica							
Ítem	Comité	Área afectada	Manzana	N° de lote	Fisura y Agrietamientos		
					Dirección	Lugar	Posible Causa
1	-	viviendas	Mz B	5	diagonal	columna	Asentamiento
2	-	viviendas	Mz B	3	diagonal - vertical	muro	Asentamiento
3	-	viviendas	Mz B	2	diagonal	muro	Asentamiento
4	-	viviendas	Mz B	1	diagonal - vertical	columna	Asentamiento

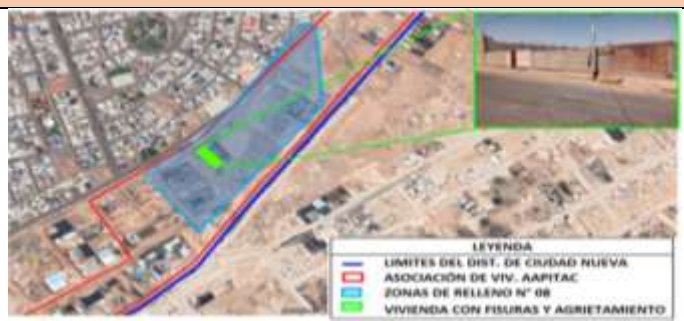
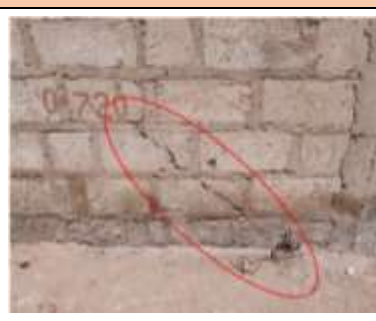
DIRECCION: VIVIENDA, MANZANA F, LOTE 1, UBICADA EN LA ASOCIACION DE VIVIENDA TACNA HEROICA	
UBICACIÓN SATELITAL	DETALLE DE FISURA

ZONA 8							
Asociación de Vivienda AAPITAC							
Ítem	Comité	Área afectada	Manzana	N° de lote	Fisura y Agrietamientos		
					Dirección	Lugar	Posible Causa
2	-	viviendas	Mz F	1	diagonal	muro	Asentamiento
3	-	viviendas	Mz E	1	diagonal - vertical	muro	Asentamiento
4	-	viviendas	Mz E	5	diagonal	muro	Asentamiento

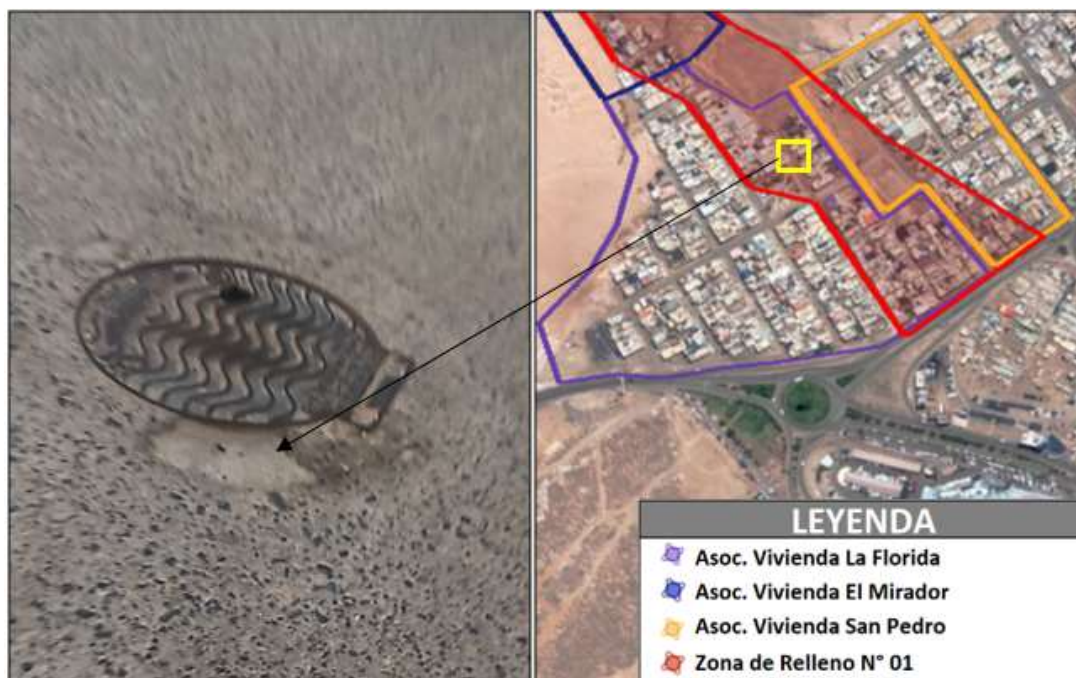
FIGURA N° 122. Presencia de baches en cercanías de tapas de buzón y ubicación satelital

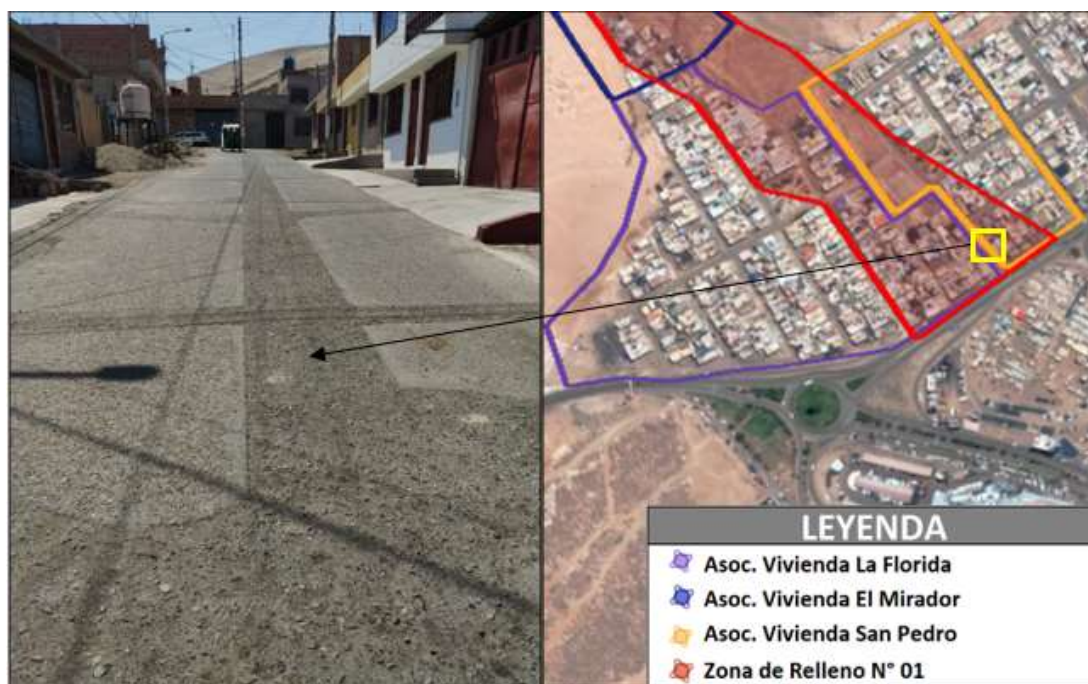
FIGURA N° 128. Presencia de resanes en carpeta asfáltica por renovación de conexiones domiciliarias

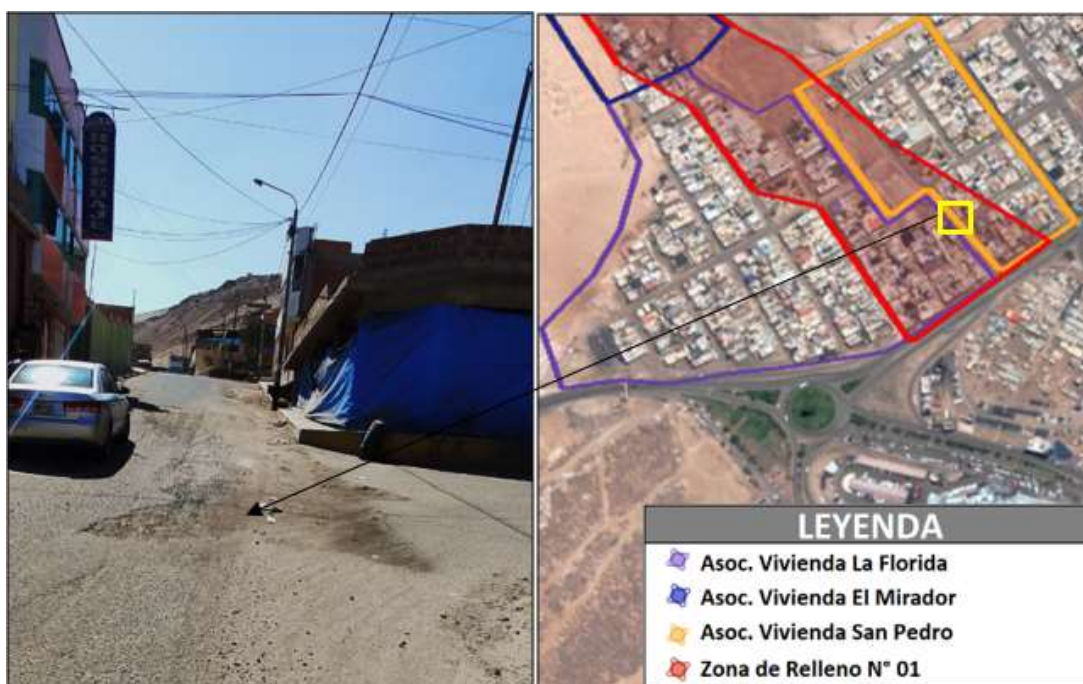
FIGURA N° 129. Presencia de baches en pistas de la J.V. San Pedro y ubicación satelital

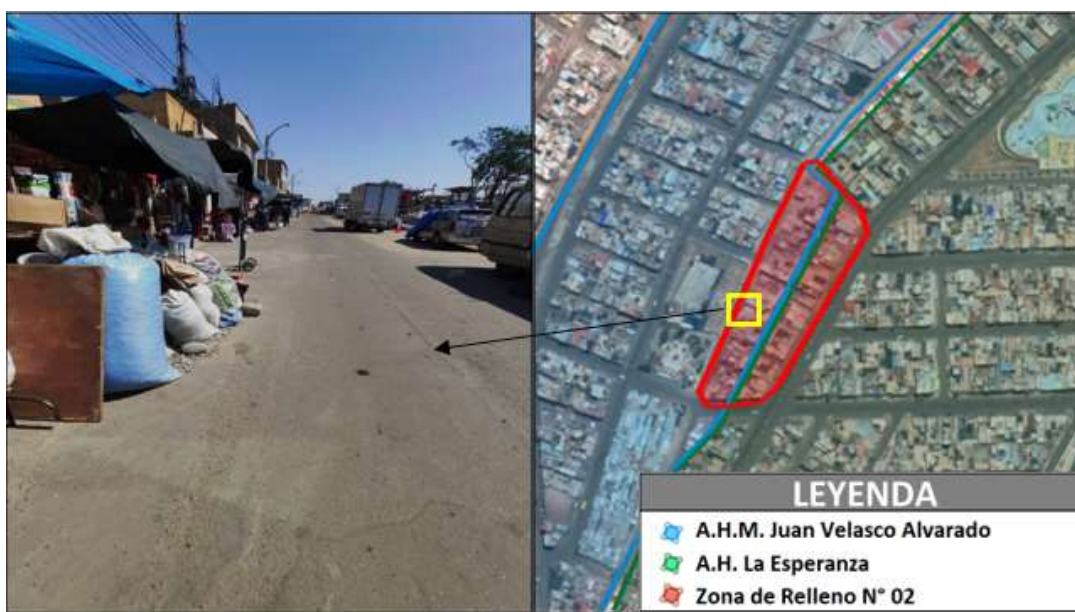
FIGURA N° 130. Presencia de desgaste de carpeta asfáltica en Calle Canadá y ubicación satelital

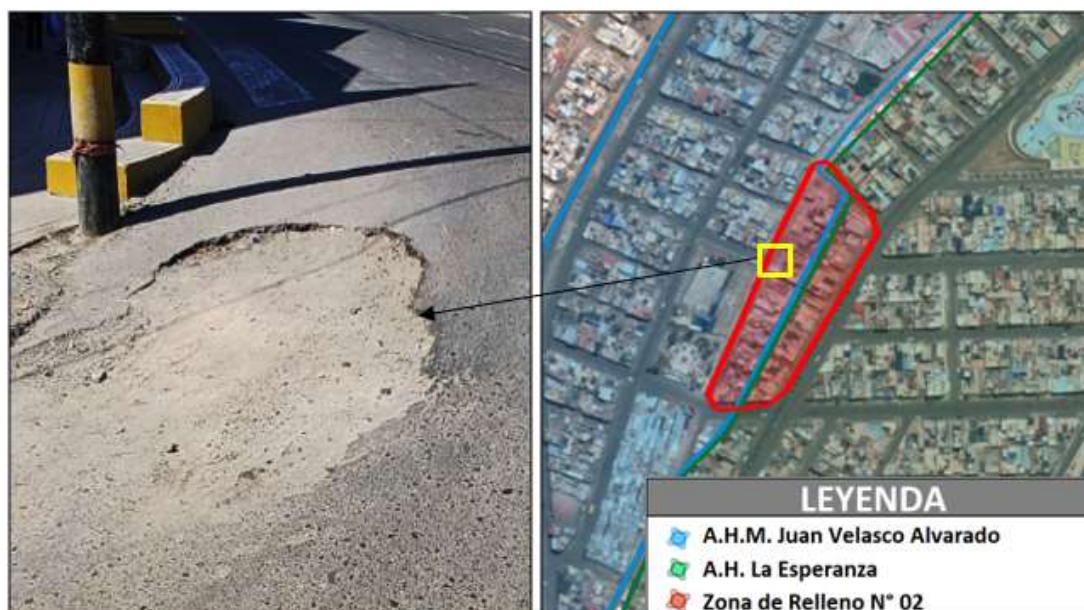
FIGURA N° 131. Presencia de baches en cruce de Calle Canadá y Pje. Juan Pablo Vizcardo

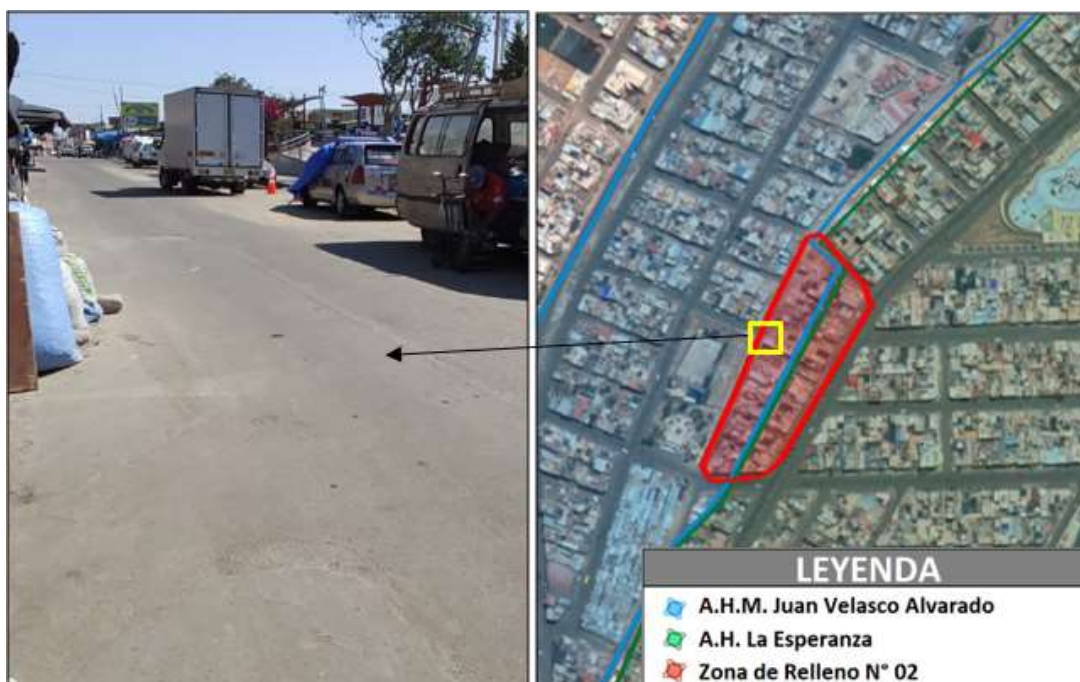
FIGURA N° 132. Resanes de carpeta asfáltica en la Calle Canadá y ubicación satelital

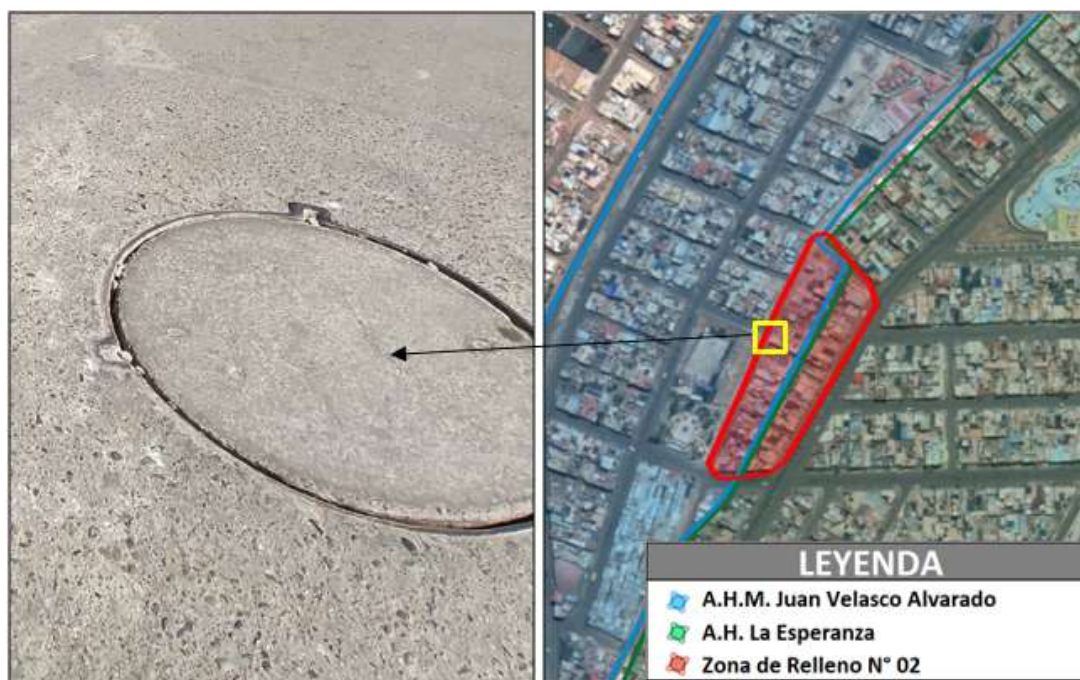
FIGURA N° 133. Presencia de tapas de concreto en buen estado en la Calle Canadá y ubicación satelital

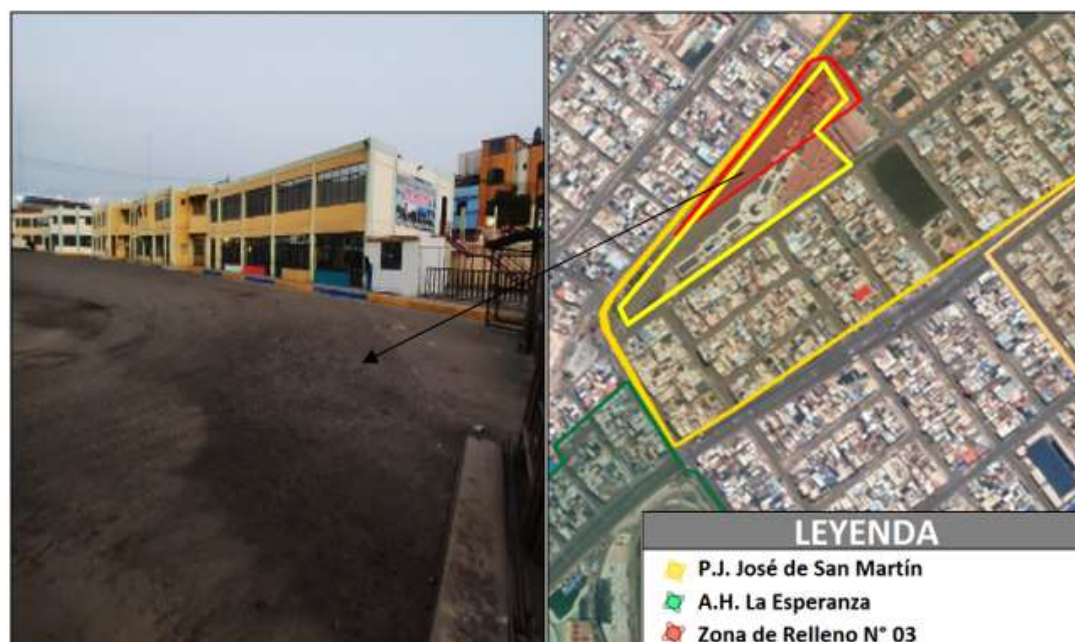
FIGURA N° 139. Presencia de fisuras en plataforma del Terminal Terrestre El Collasuyo y ubicación satelital

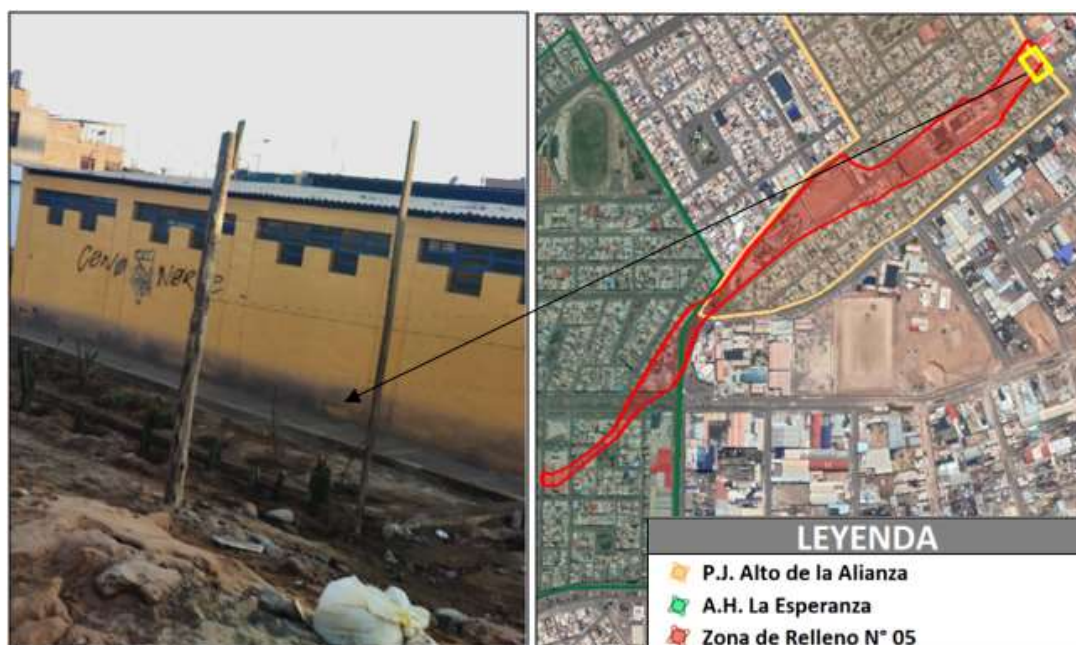
FIGURA N° 149. Presencia de salitre en muros exteriores del Comedor San Francisco y ubicación satelital

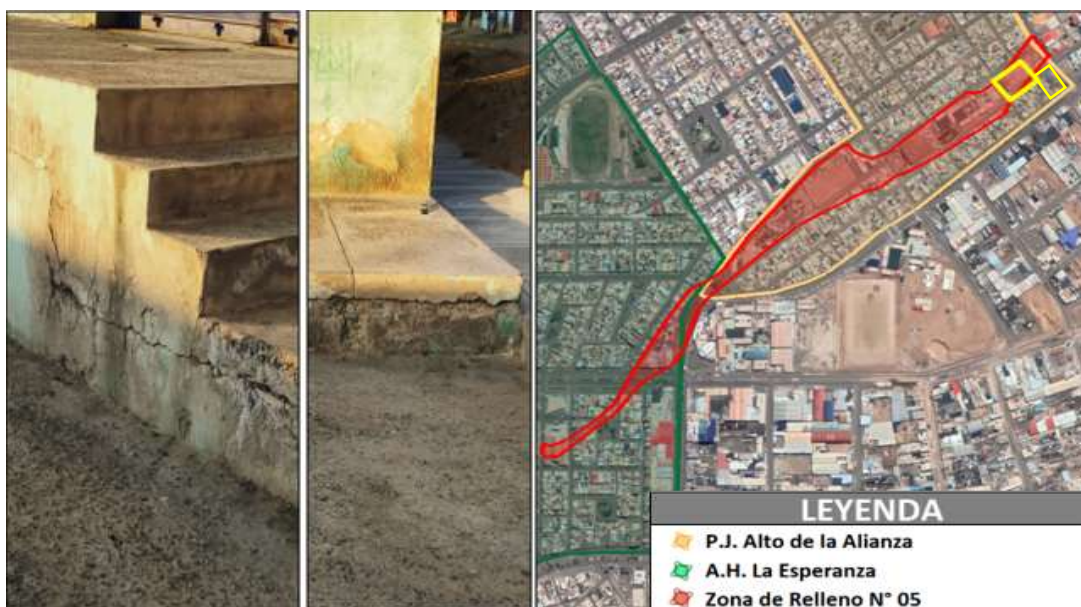
FIGURA N° 151. Presencia de graderías principales y veredas del Mercado Zonal Alto de la Alianza

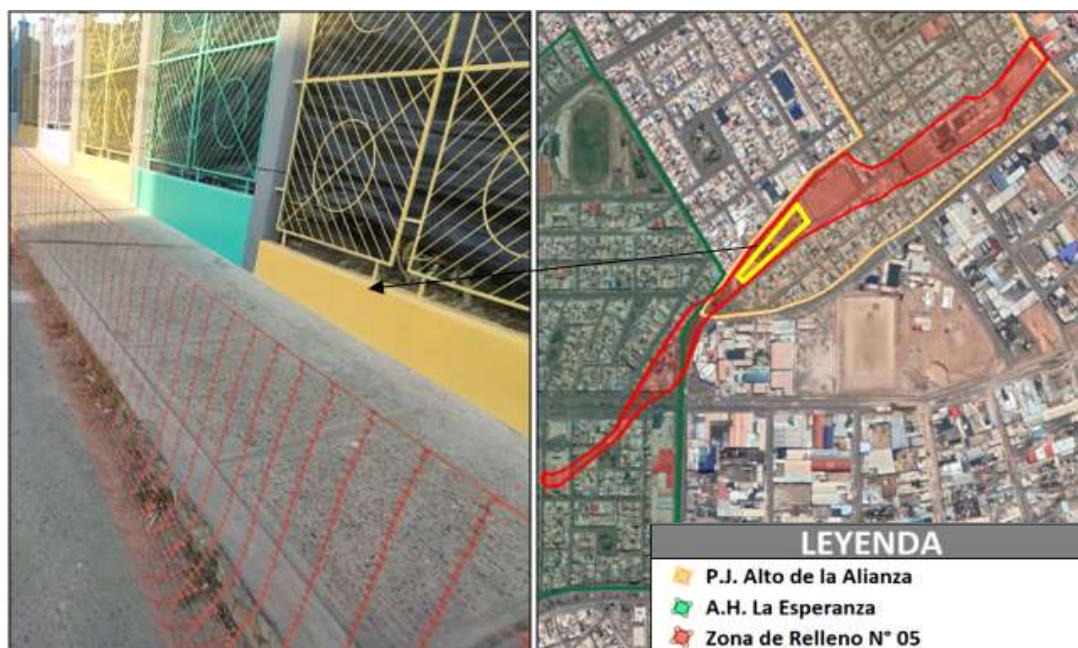
FIGURA N° 159. Cerco perimétrico del Parque de la Familia en buen estado de conservación y ubicación

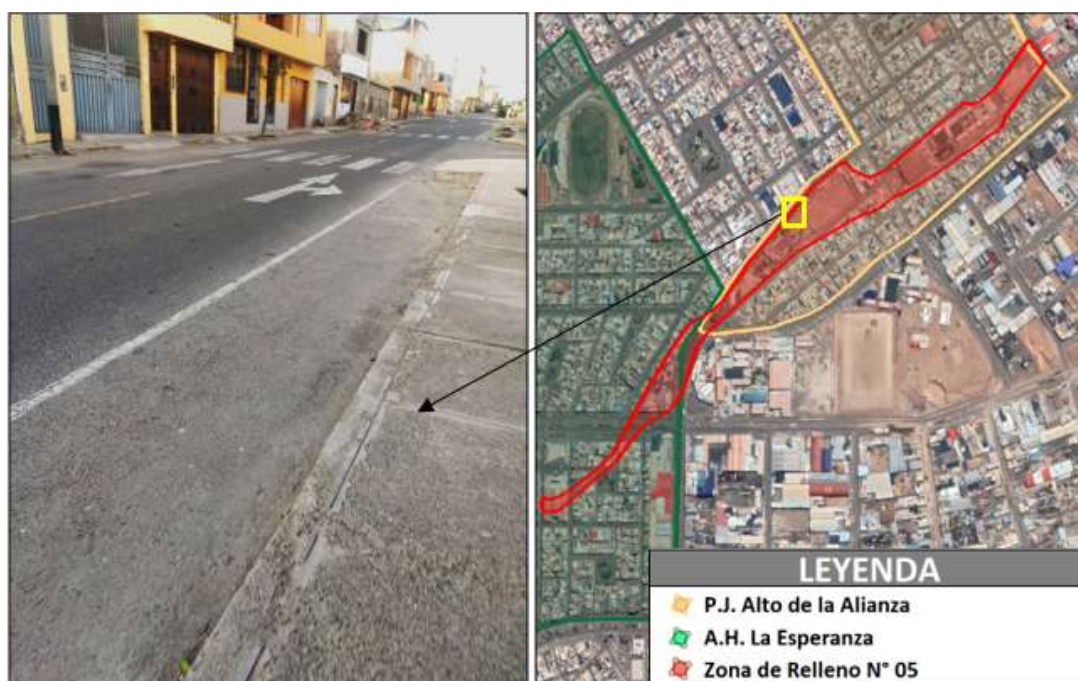
FIGURA N° 163. Presencia de desprendimiento de concreto por presencia de salitre en veredas y ubicación

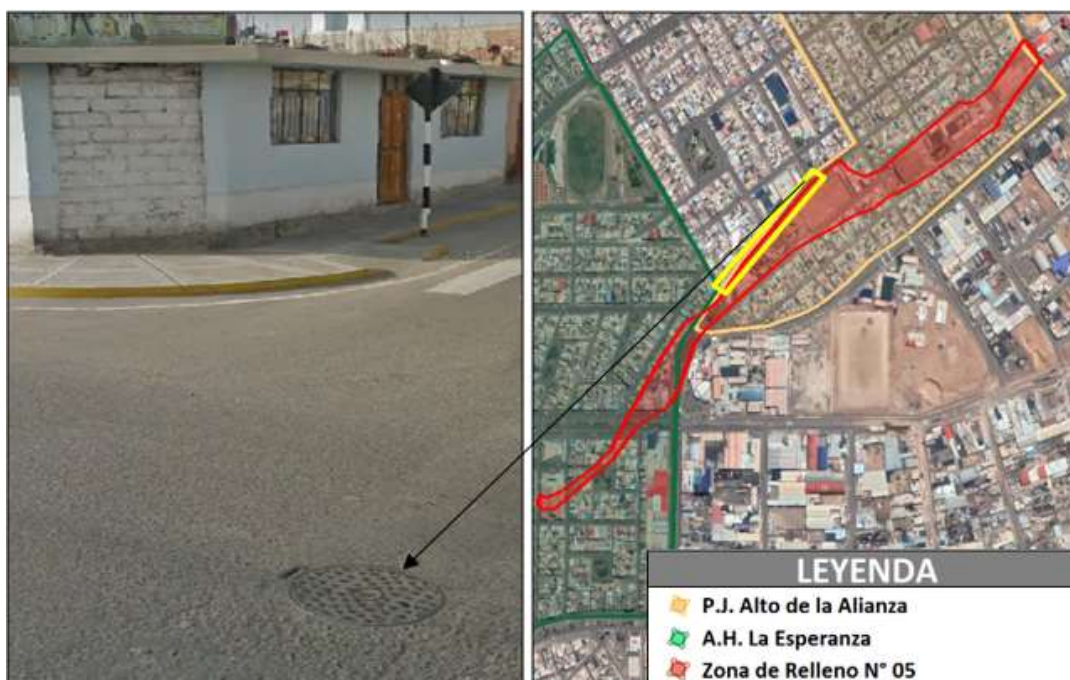
FIGURA N° 164. Tapa de buzón en cruce de Av. Pinto y Calle Sánchez Cerro en buen estado y ubicación

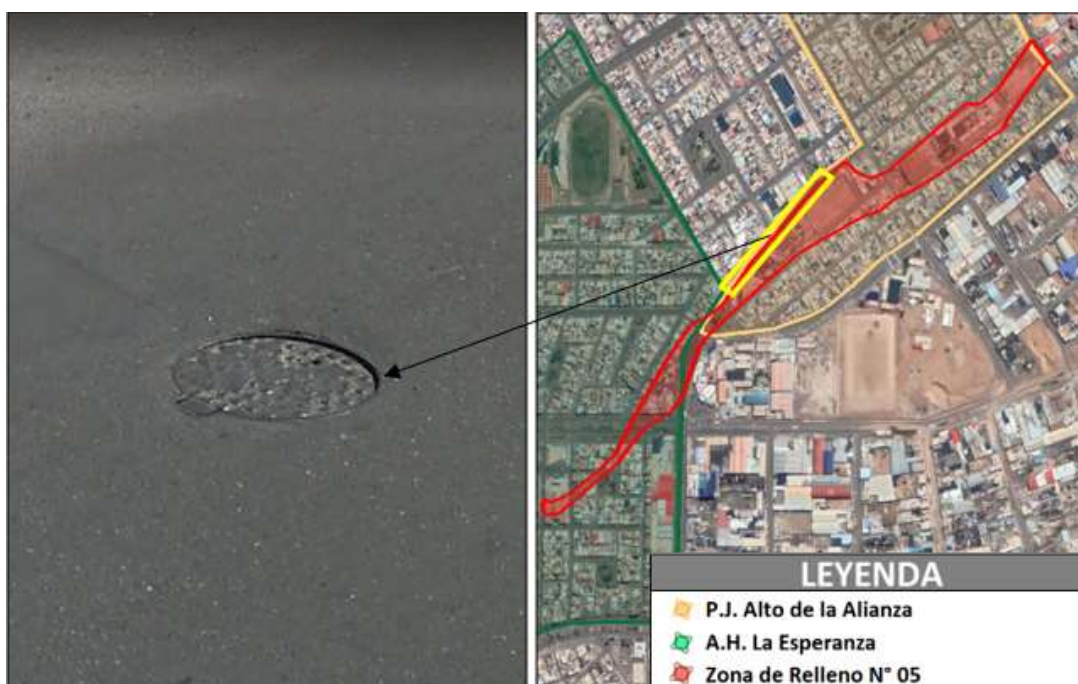
FIGURA N° 165. Tapa de buzón en la Pról. Av. Pinto en buen estado y ubicación satelital

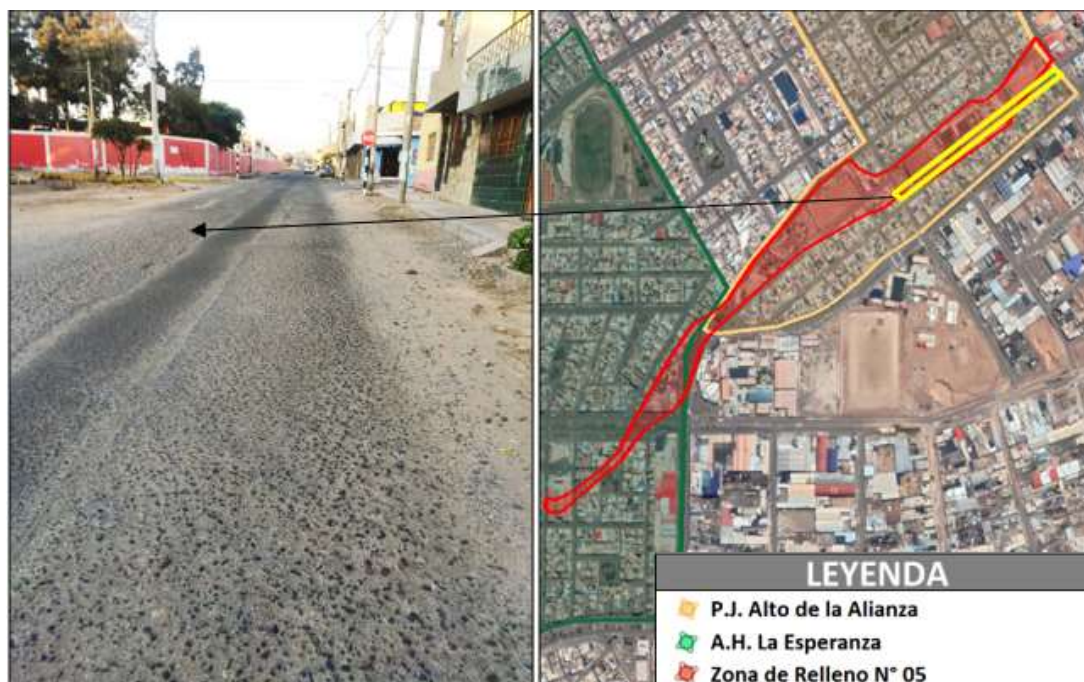
FIGURA N° 168. Presencia de resanes en carpeta asfáltica en la Av. Aviación y ubicación satelital

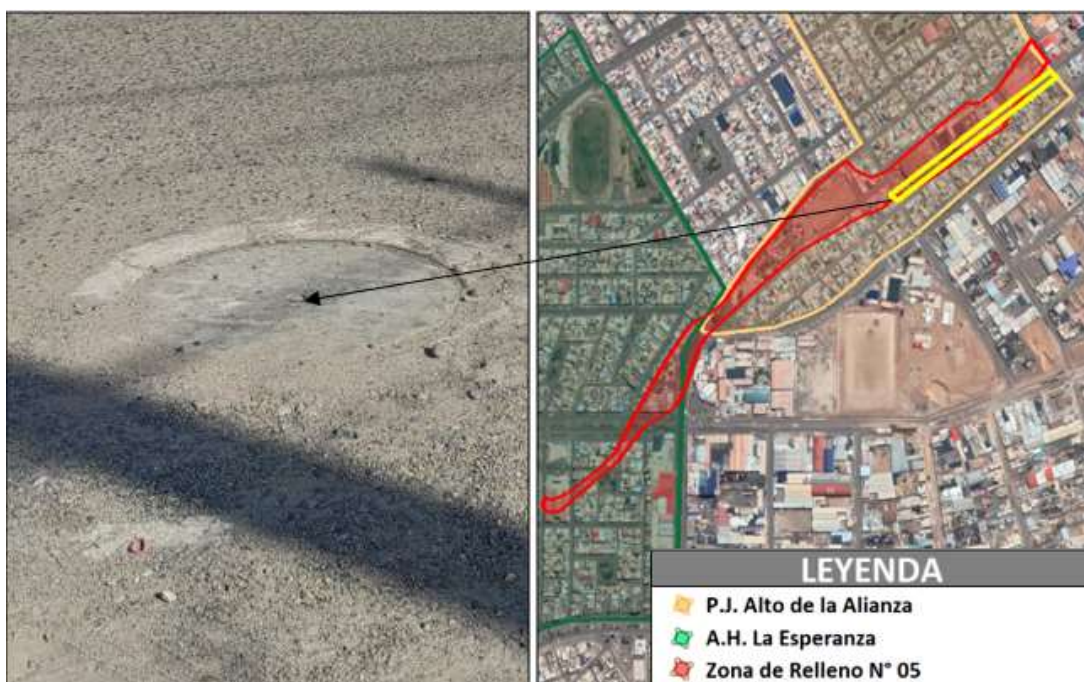
FIGURA N° 169. Presencia de buzones con desgaste leve en la Av. Aviación y ubicación satelital

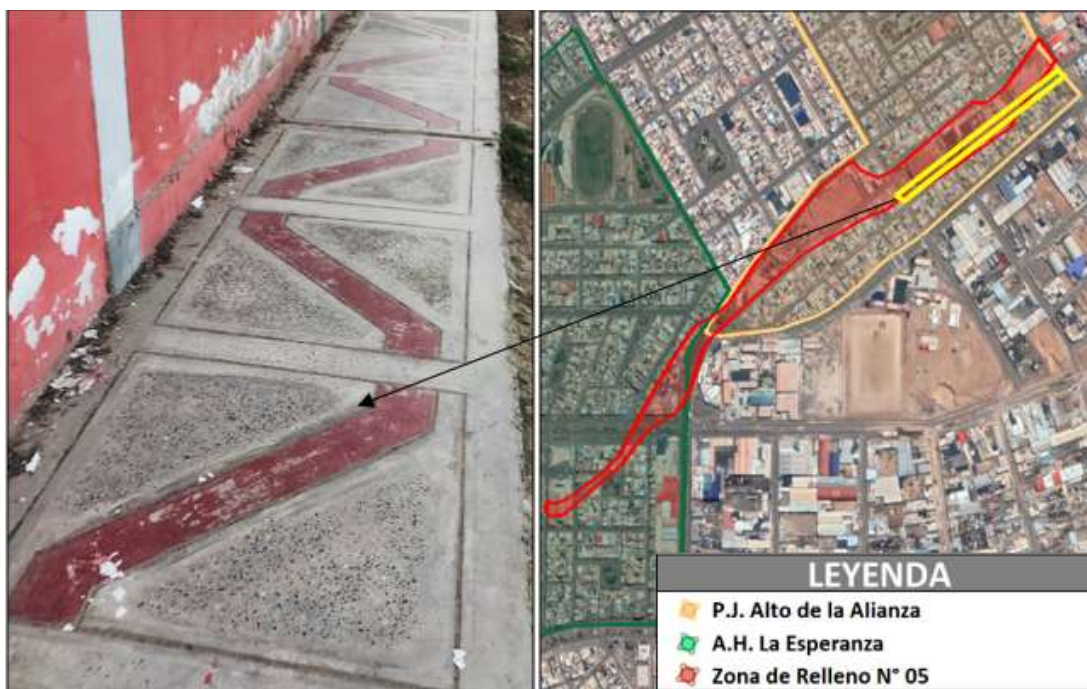
FIGURA N° 171. Presencia de desgaste en veredas de la Av. Aviación y ubicación satelital

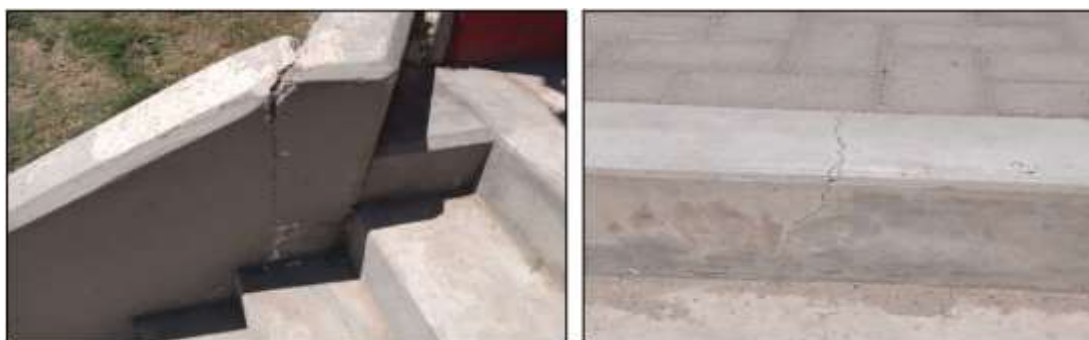
FIGURA N° 178. Presencia de Fisuras en las veredas y sardineles de la plaza comité 2

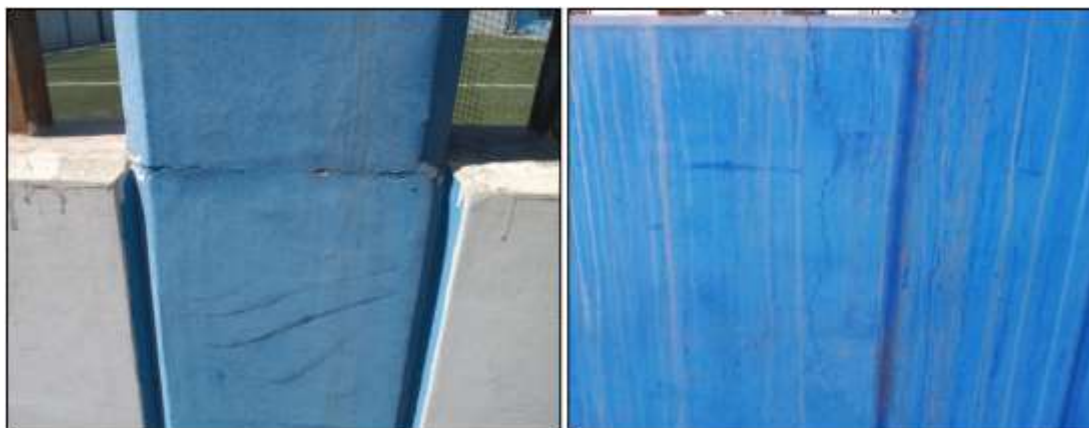
FIGURA N° 180. Presencia de Fisuras en las columnas y muros de losa deportiva comité 3

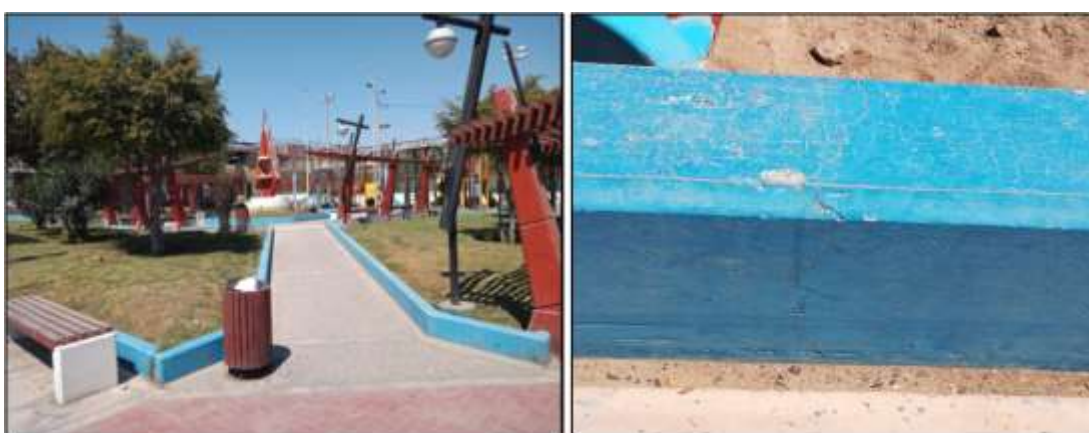
FIGURA N° 181. Presencia de Fisuras en las veredas y sardineles de la plaza comité 3
