UNIVERSIDAD PRIVADA DE TACNA

**“OBRAS CIMENTADAS SOBRE RELLENOS NO CONTROLADOS
EN LOS DISTRITOS DE ALTO DE LA ALIANZA Y CIUDAD
NUEVA, TACNA - 2020”**

**PARA OPTAR:
TÍTULO PROFESIONAL DE INGENIERO CIVIL**

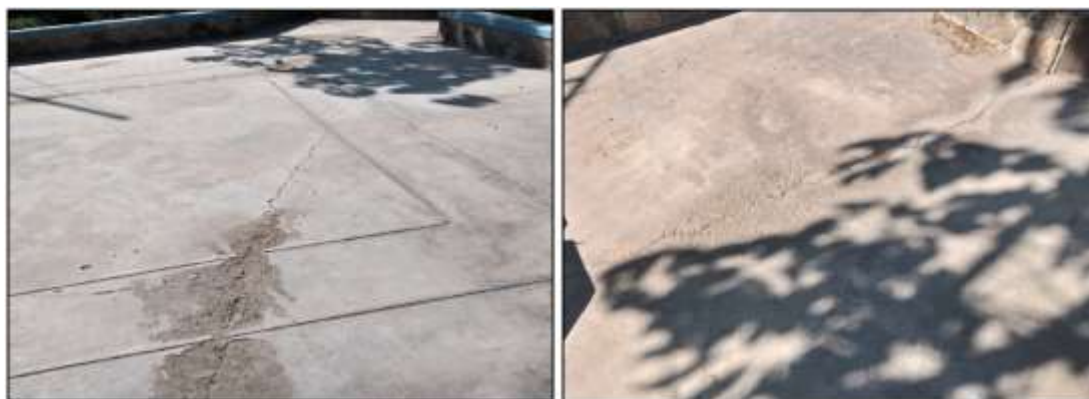
FIGURA N° 183. Presencia de Fisuras en las veredas de circulación de la plaza comité 04

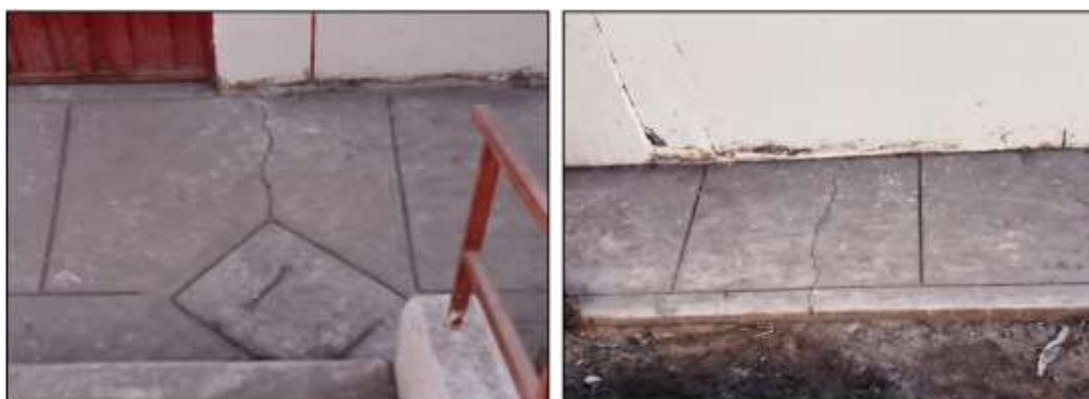
FIGURA N° 185. Presencia de Fisuras en las veredas de la losa deportiva comité 14

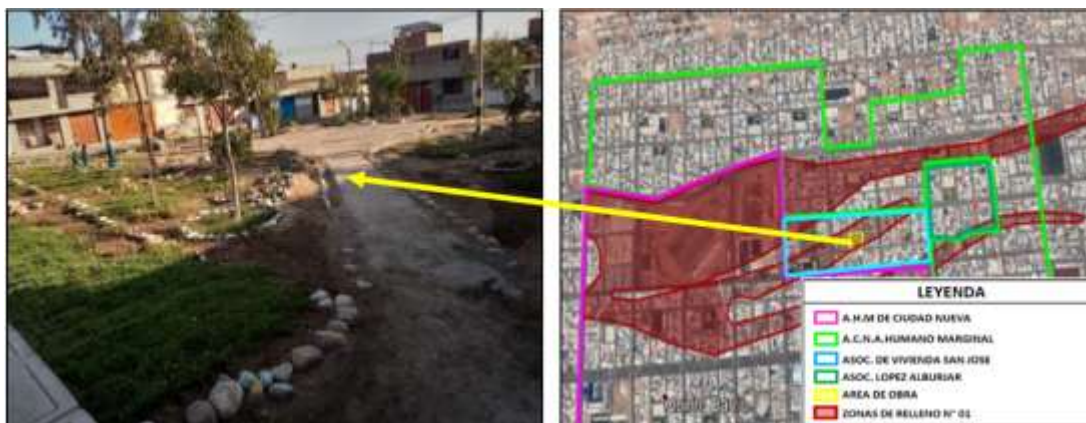
FIGURA N° 189. No presenta fisuras y grietas en la Plaza Cívica San José

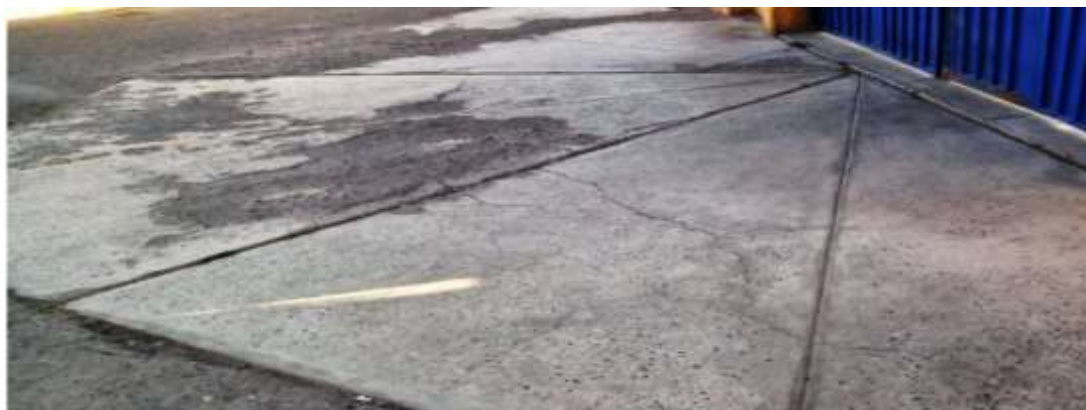
FIGURA N° 191. Presencia de Fisuras en la vereda exterior del complejo San José

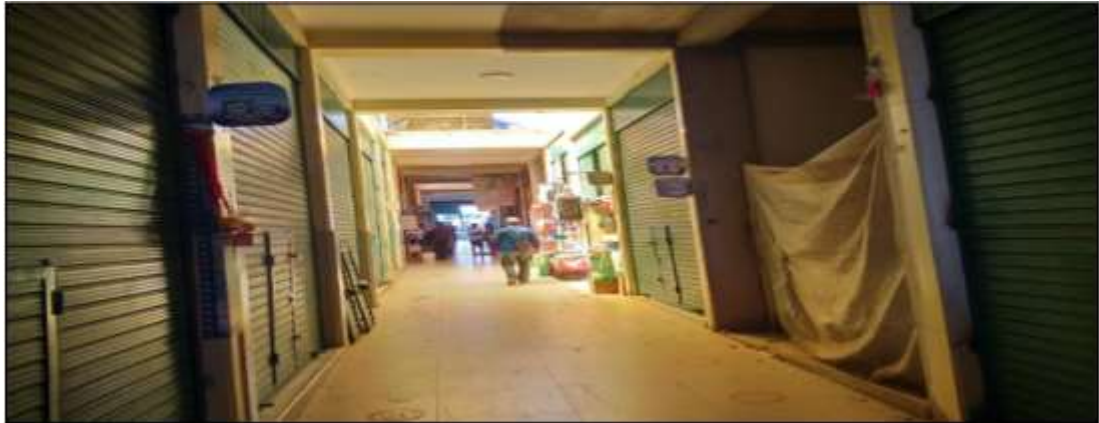
FIGURA N° 195. No presenta fisuras y grietas en el mercado comercial Intiorko

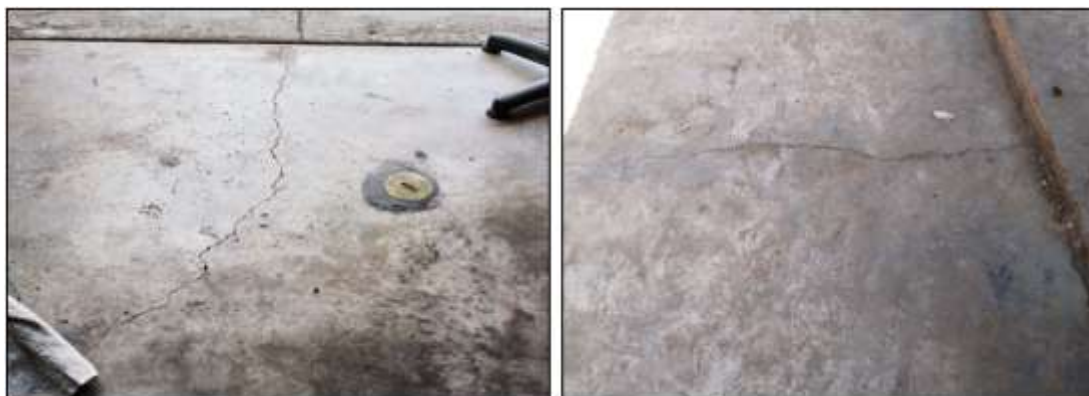
FIGURA N° 199. Presencia de Fisuras en el piso de concreto del mercado “La Bombonera”
Fuente: Visita a campo 29 de setiembre de 2020

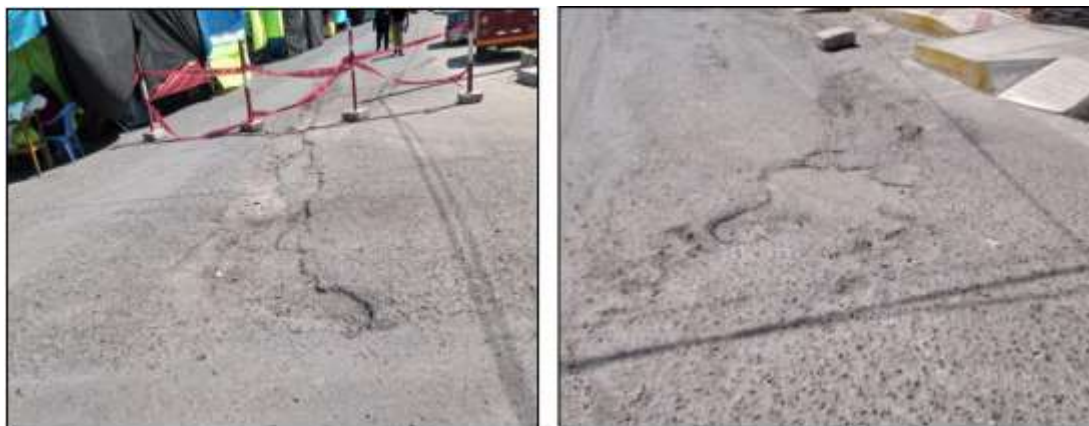
FIGURA N° 201. Presencia de Baches en asfalto de la Av. Mariano Necochea con CA. Baquíjano y Carrillo

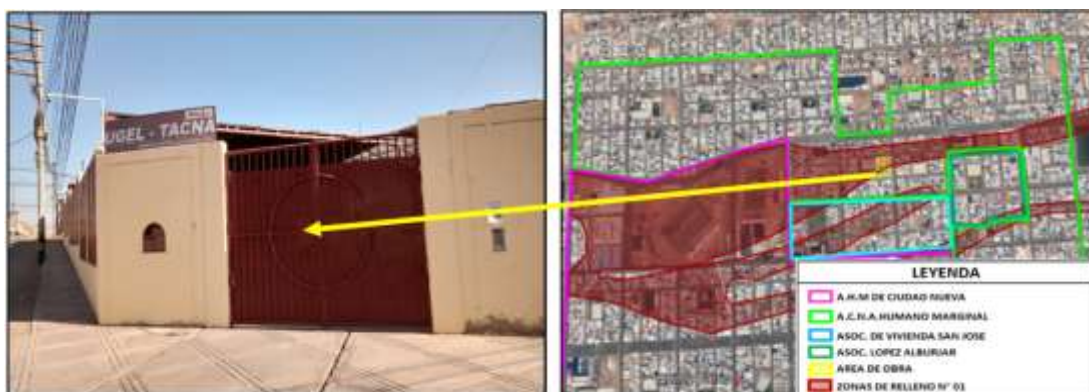
FIGURA N° 211. No presenta fisuras y grietas en el complejo Unidad de Gestión Educativa “UGEL” – TACNA

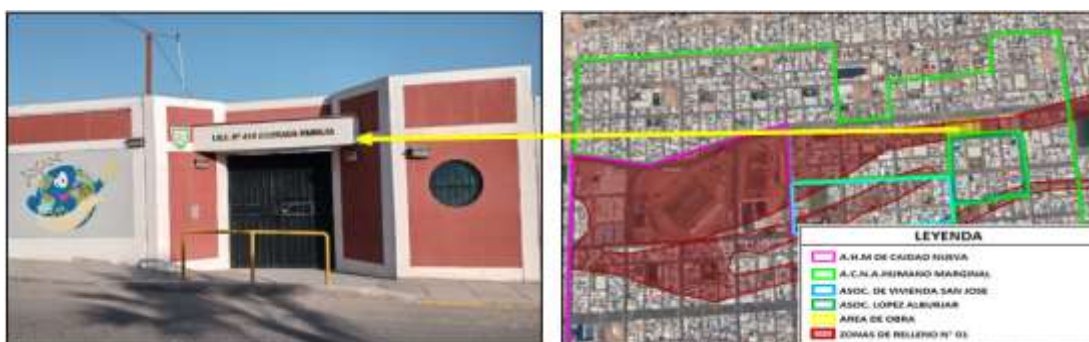
FIGURA N° 212. No presenta fisuras y grietas en la I.E.I N° Sagrada Familia

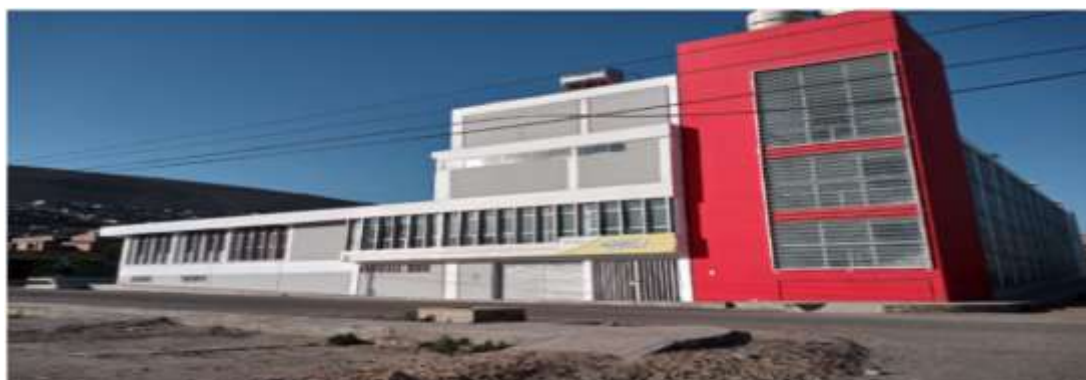
FIGURA N° 214. No presenta fisuras en el Local para personas Altamente Vulnerables

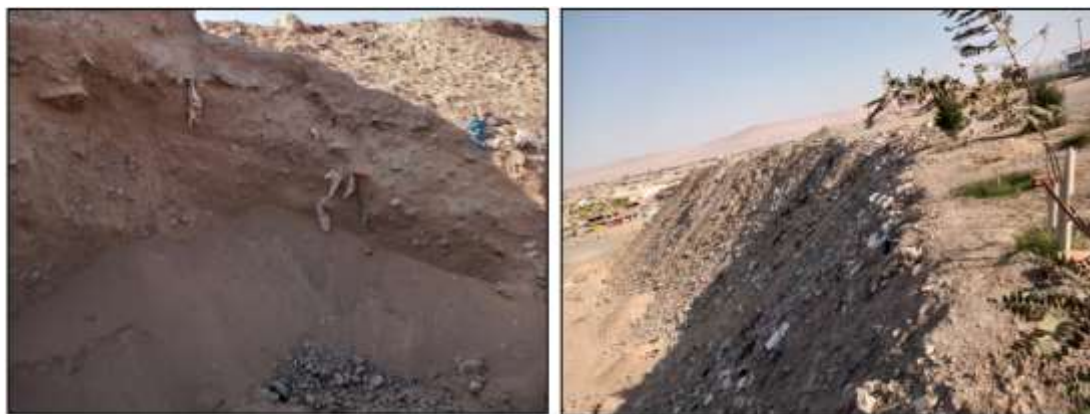
FIGURA N° 216. Presencia de relleno y desmonte en área destinada a Parque Ecológico

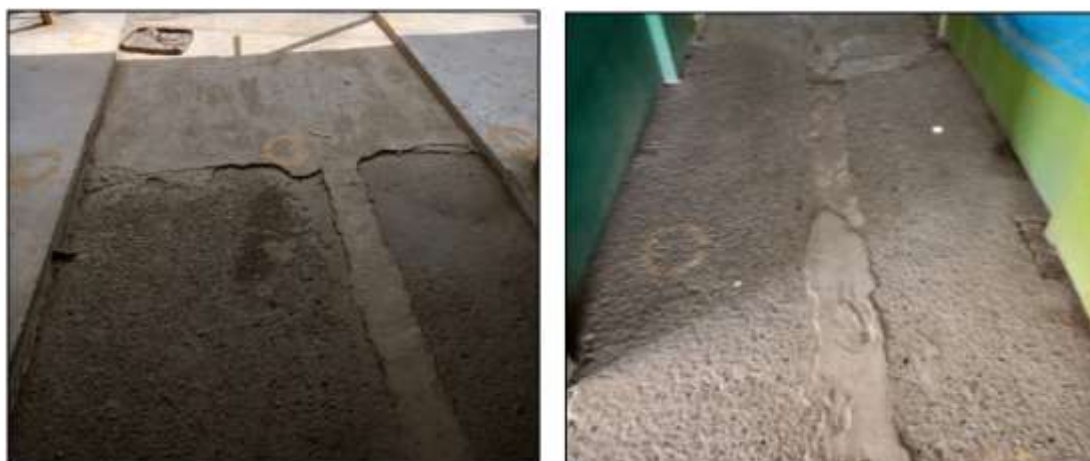
FIGURA N° 223. Presencia de Fisuras en el piso de concreto del mercado ferial Perú - Bolivia

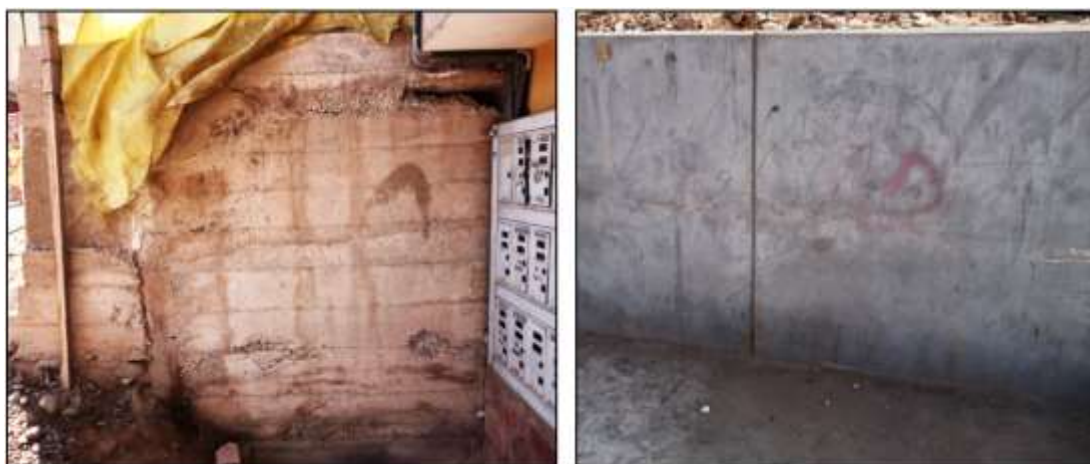
FIGURA N° 224. Presencia de Fisuras en los muros exteriores del mercado 1ero de mayo

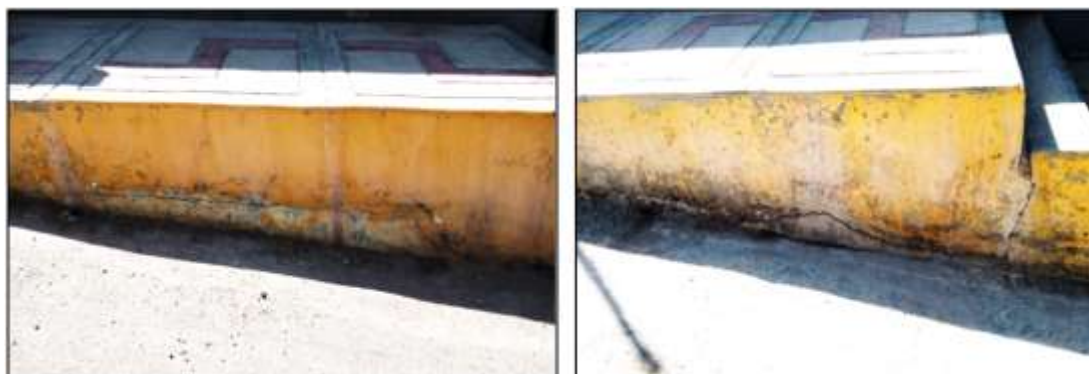
FIGURA N° 225. Presencia de Fisuras en las veredas exteriores del Mercado 1ero de Mayo

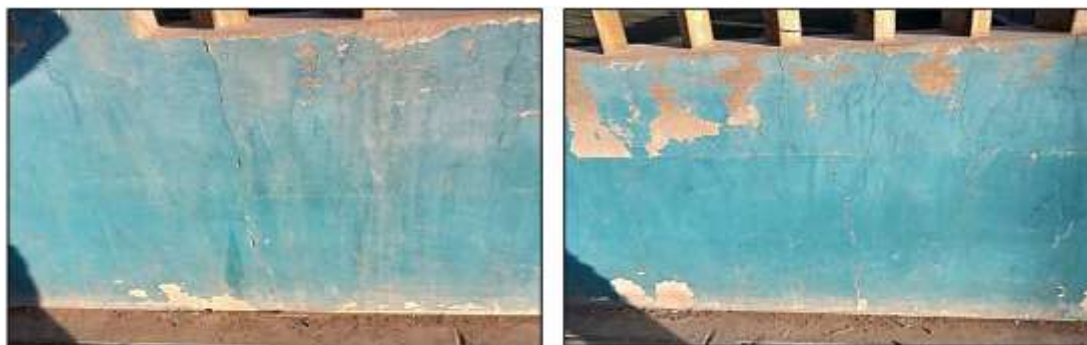
FIGURA N° 227. Presencia de Fisuras y Grietas en el sobre cemento del cerco del Campo Deportivo Cachipucara

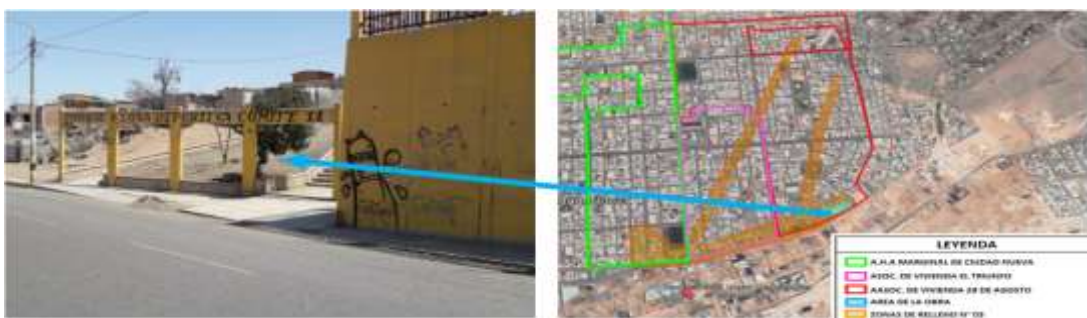
FIGURA N° 228. No presenta fisuras y grietas en el parque y losa deportiva comité 11

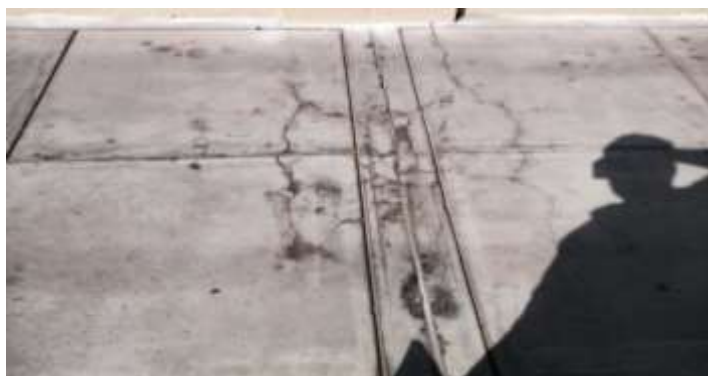
FIGURA N° 230. Fisuras en las veredas exteriores de la Iglesia de Jesucristo de los Santos de los Últimos Días

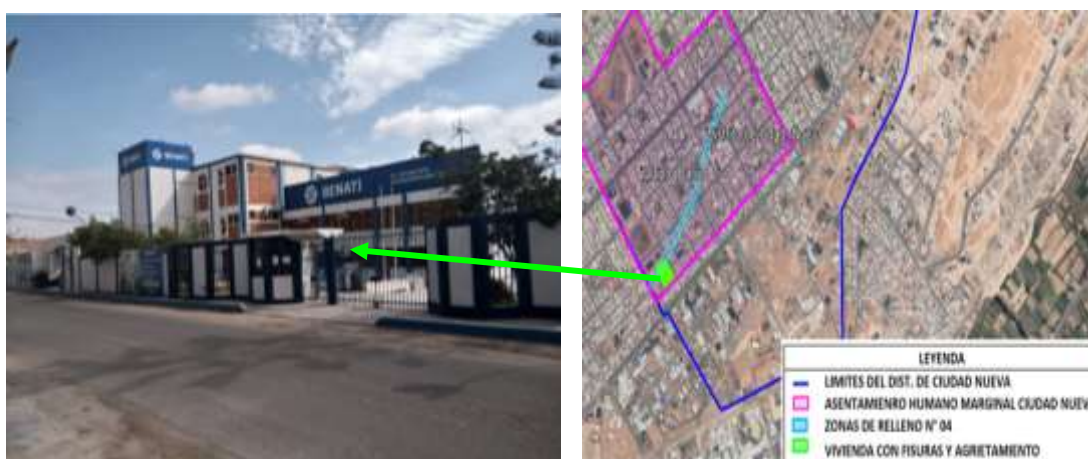
FIGURA N° 231. No presenta fisuras ni grietas en el Instituto Técnico Senati y Ubicación Satelital

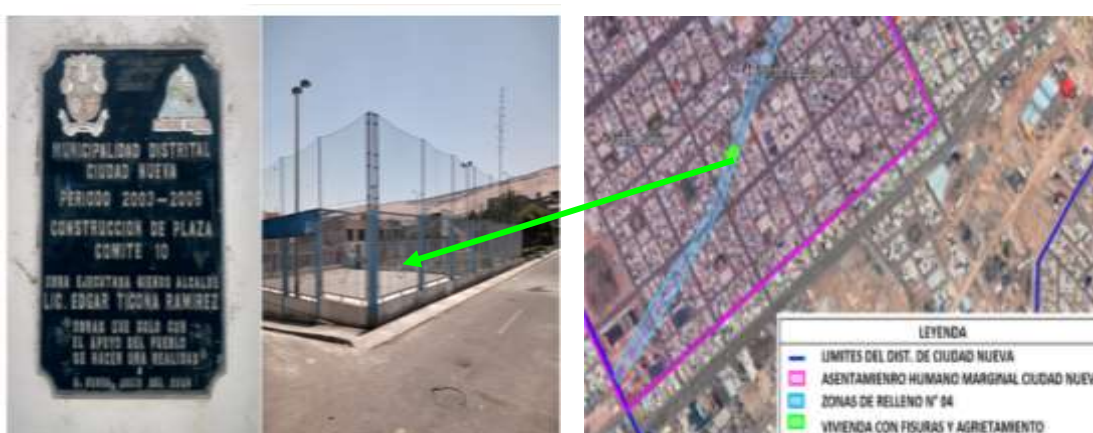
FIGURA N° 232. Sin presencia de fisuras en la Plaza del Comité 10 y Ubicación satelital

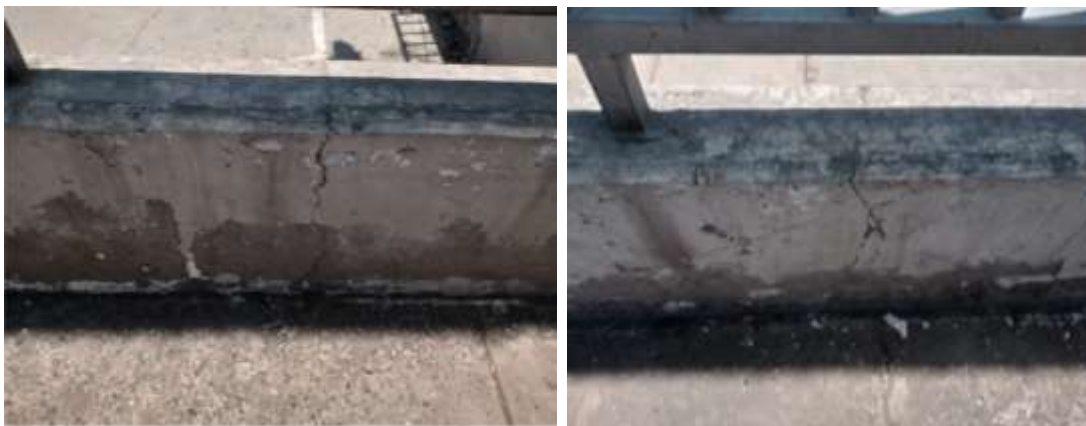
FIGURA N° 233. Presencia de Fisuras en el sobrecimiento del cerco en la losa deportiva, comité 10

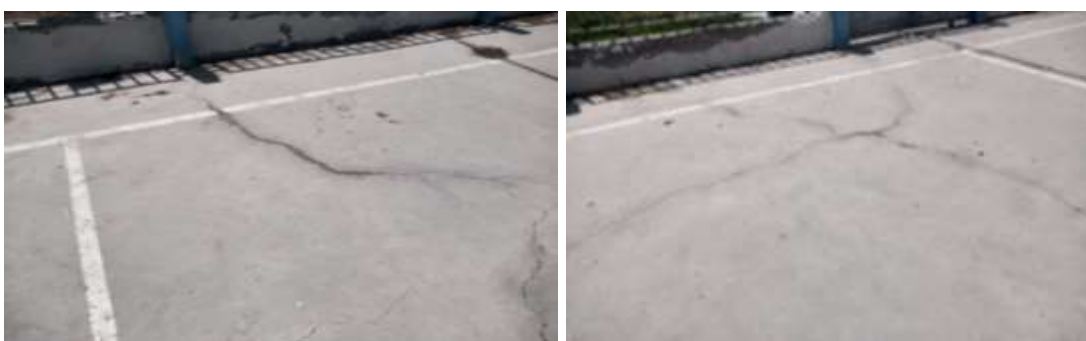
FIGURA N° 234. Presencia de Fisuras y grietas en la losa deportiva, Comité 10

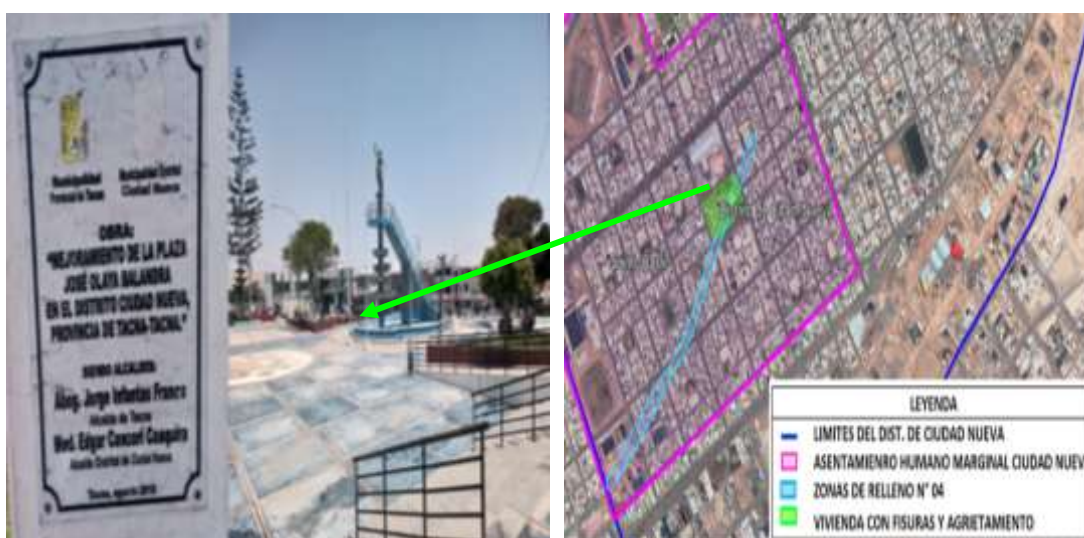
FIGURA N° 235. No presenta fisuras la Plaza José Olaya Balandra y Ubicación Satelital

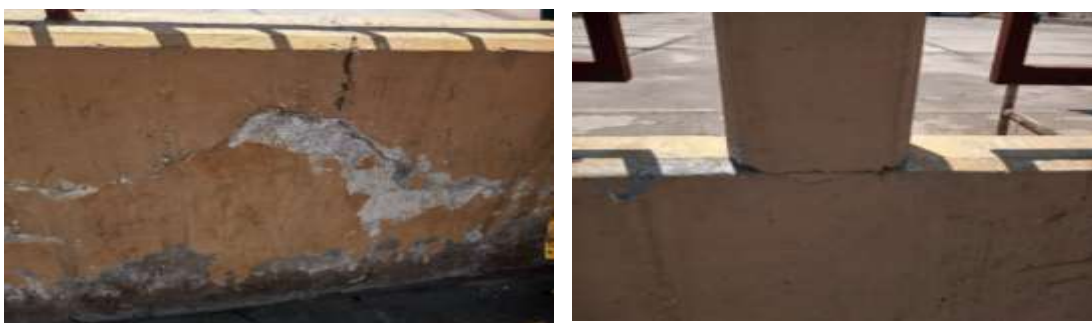
FIGURA N° 237. Fisuras en el sobrecimiento en el Local Multiusos, Cte. 17

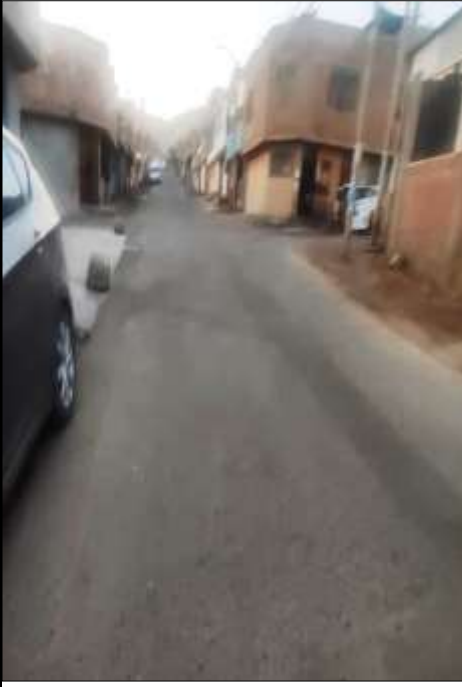
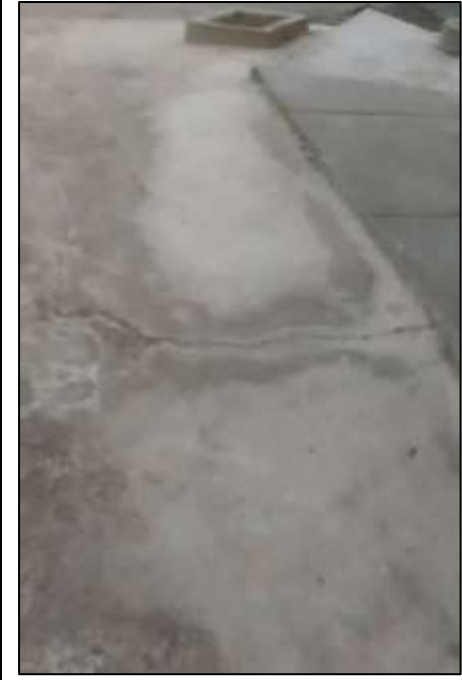
TABLA N° 111. Análisis de fallas en el Proyecto N° 03- Dist. Alto de la Alianza

<p>Se tiene una falla aproximadamente de 1.0 mm de ancho y 110 cm de largo, en bermas de concreto.</p>	<p>A este tipo de falla se le considera, como grieta ya que se encuentra en el rango de 0.4 a 1.0 mm de espesor.</p>

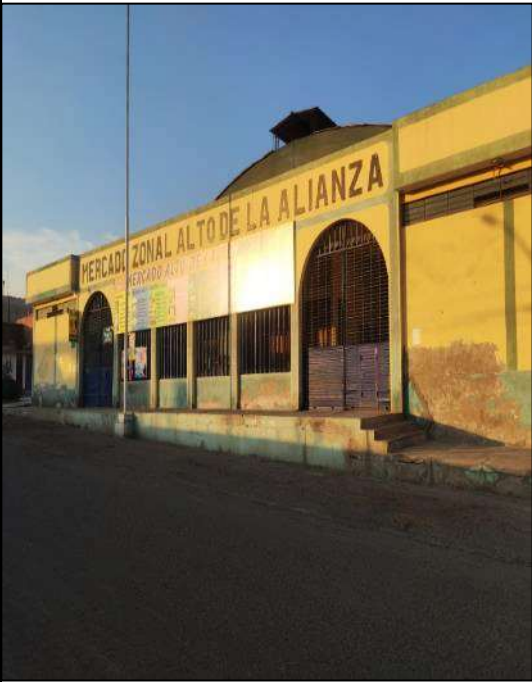
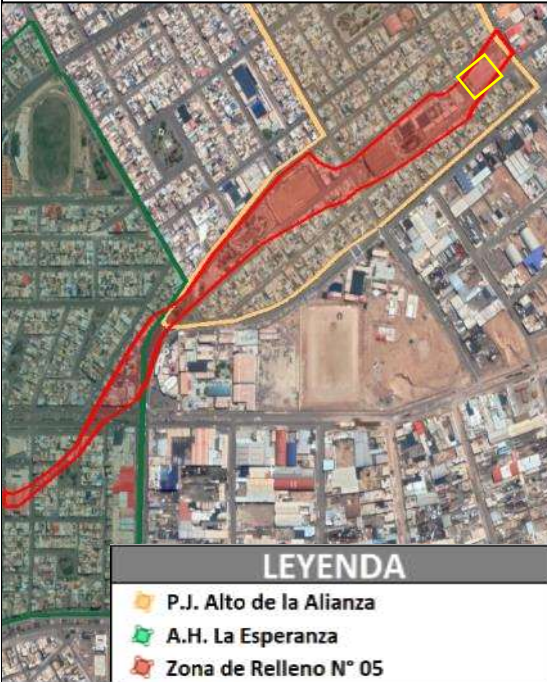
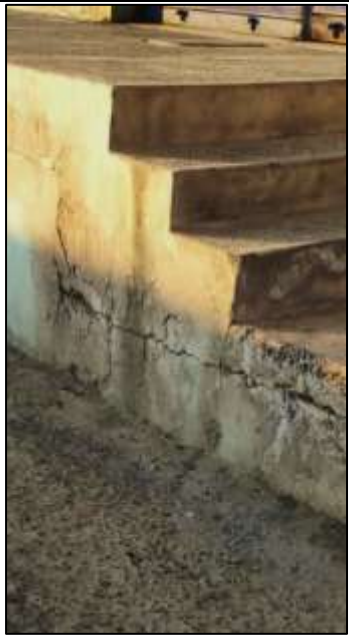
TABLA N° 124. Análisis de fallas en el Proyecto N° 16- Dist. Alto de la Alianza

<p>Se tiene una falla aproximadamente de 19.00 mm de ancho y 1.57 cm de largo.</p>	<p>A este tipo de falla se le considera, como grieta ya que se encuentra en el rango de 0.4 a 1.0 mm de espesor</p>

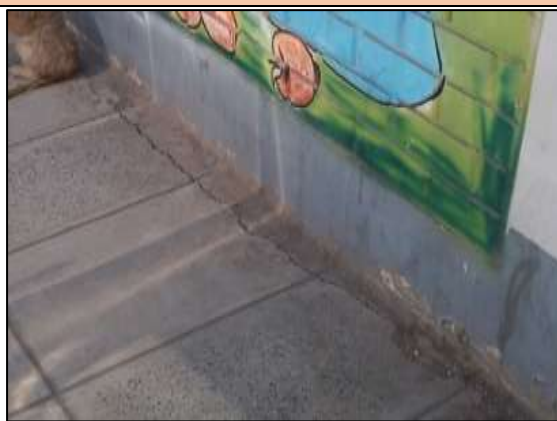
Se tiene una fisura aproximadamente 0.15mm de ancho y 70 cm de largo	A este tipo de falla se le considera, como fisura ya que se encuentra en el rango de 0.1 a 0.2 mm de espesor

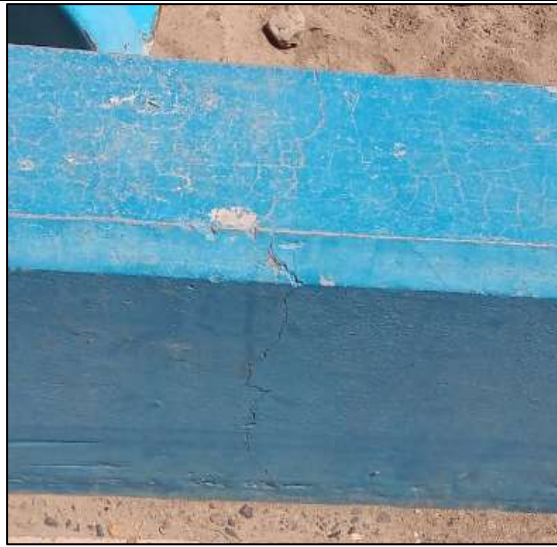
<p>Se tiene una micro fisura de 0.04 mm de espesor 15 cm de largo</p>	<p>A este tipo de falla se le considera microfisura ya que esta en el rango menor a 0.05</p>
-----------------------------------------------------------------------------------	-----------------------------------------------------------------------	----------------------------------------------------------------------------------------------

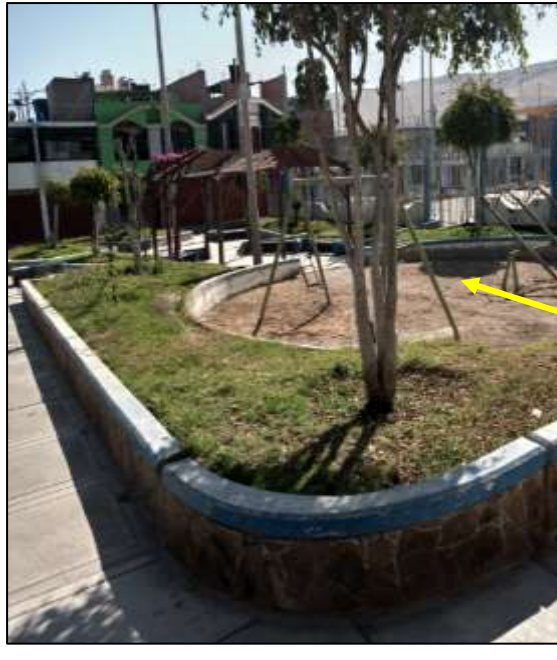
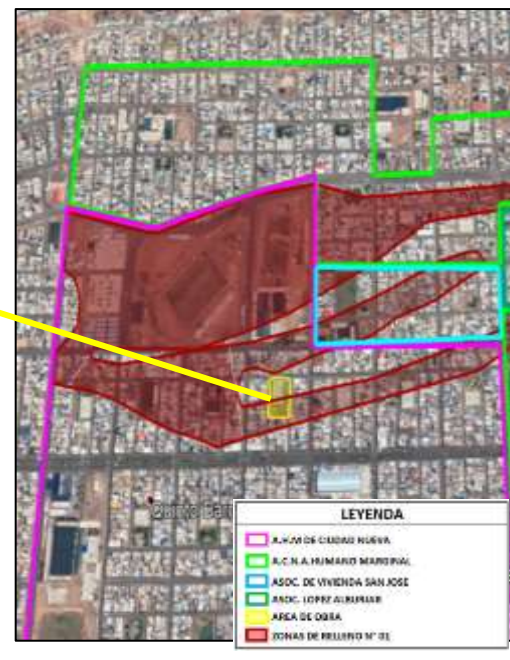
TABLA N° 138. Análisis de fallas en el Proyecto N° 05- Dist. de Ciudad Nueva

<p>Se tiene una macro fisura de 0.3 mm de espesor y 50 cm de largo aprox.</p>	<p>Con este tipo de falla es considerada macrofisura ya se que encuentra en el rango de 0.2 a 0.4mm de espesor</p>
-----------------------------------------------------------------------------------	-------------------------------------------------------------------------------	--------------------------------------------------------------------------------------------------------------------

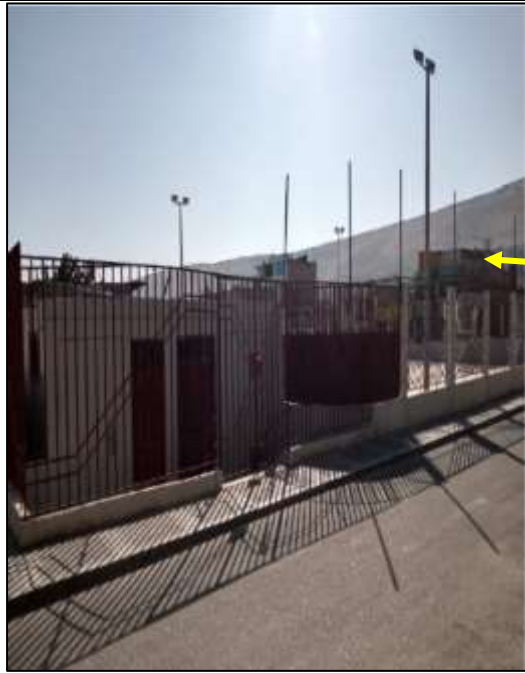
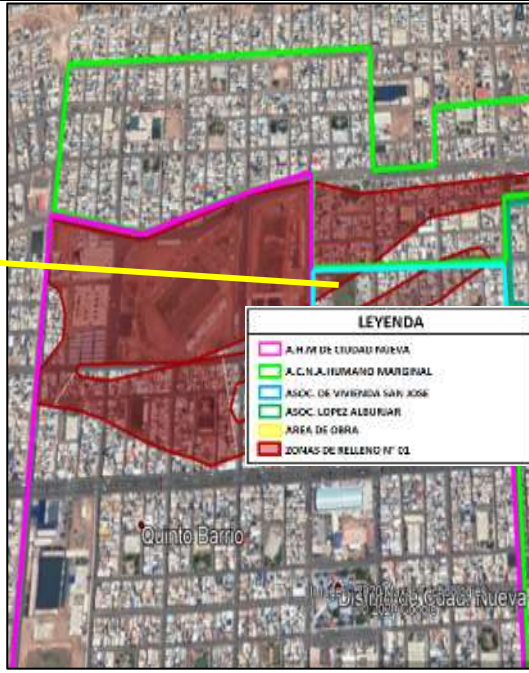
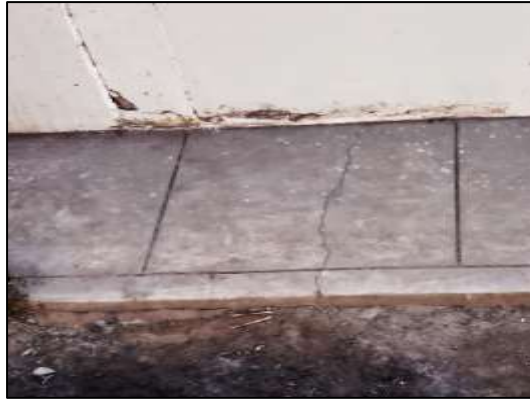
TABLA N° 139. Análisis de fallas en el Proyecto N° 06- Dist. de Ciudad Nueva

<p>Se tiene una fisura aproximadamente 0.15mm de ancho y 0.50 cm de largo</p>	<p>A este tipo de falla se le considera, como fisura ya que se encuentra en el rango de 0.1 a 0.2 mm de espesor</p>
Clasificación	Abertura (mm)	Descripción

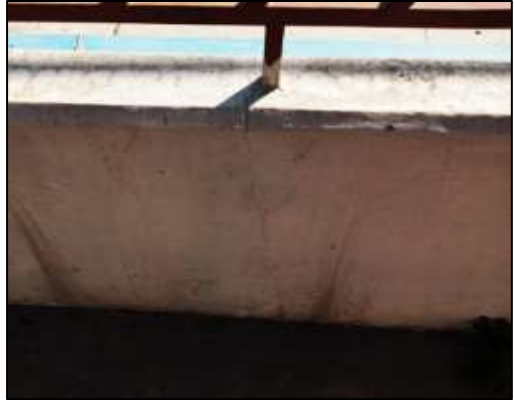
<p>Se tiene una micro fisura de 0.03 mm de espesor 30 cm de largo</p>	<p>A este tipo de falla se le considera microfisura ya que esta en el rango menor a 0.05 mm</p>

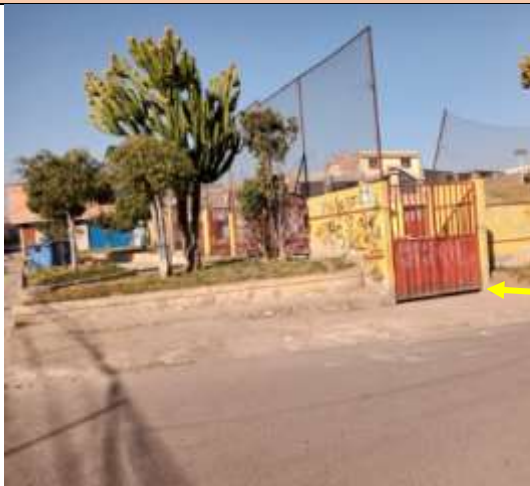
TABLA N° 140. Análisis de fallas en el Proyecto N° 07- Dist. de Ciudad Nueva

Clasificación	Abertura (mm)	Descripción
 	Se tiene una Macro fisura aproximadamente 0.25mm de ancho y 0.15 cm de largo	A este tipo de falla se le considera, como macrofisura ya que se encuentra en el rango de 0.2 a 0.4 mm de espesor
Clasificación	Abertura (mm)	Descripción
 	Se tiene una Macro fisura aproximadamente 0.25mm de ancho y 0.15 cm de largo	A este tipo de falla se le considera, como macrofisura ya que se encuentra en el rango de 0.2 a 0.4 mm de espesor

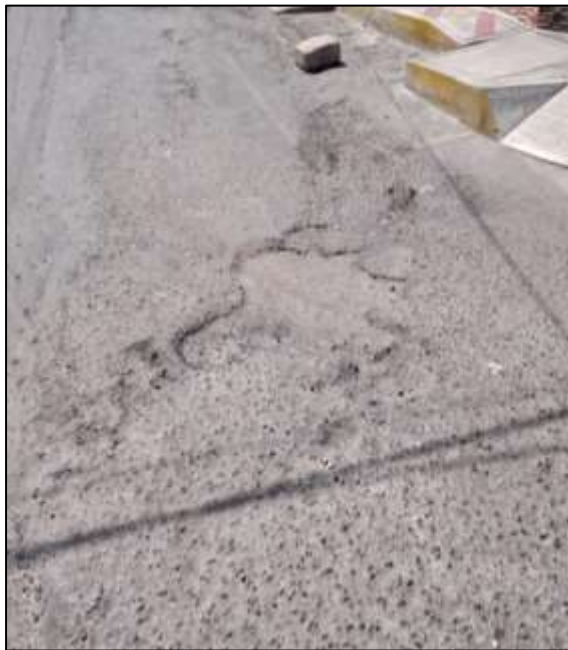
Disgregación del pavimento de aproximadamente 1 m de largo y 0.50 m de ancho en la zona de asfaltado.	Se observa que el pavimento presenta que la disgregación y desintegración debido a la insuficiencia del ligante asfáltico y de las partículas sueltas del agregado, por ende, la severidad del daño es alto (H)

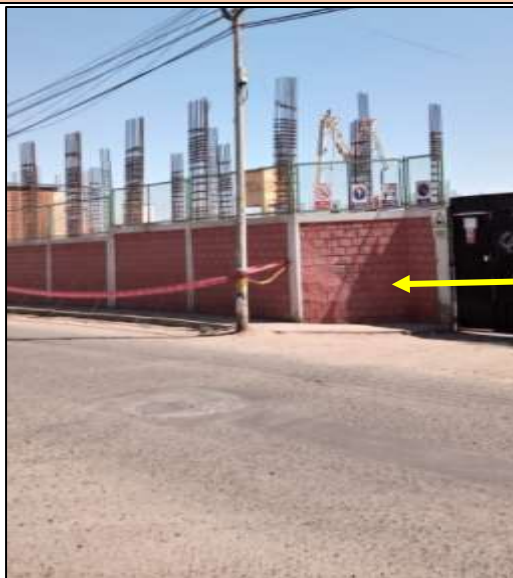
TABLA N° 145. Análisis de fallas en el Proyecto N° 012- Dist. de Ciudad Nueva

Clasificación	Abertura (mm)	Descripción
 	<p>Se tiene fractura aproximadamente 2.0 mm, de ancho y 0.45 cm de largo</p>	<p>se observa que la falla se extiende a lo ancho de la columna, considerada fractura ya que se encuentra en el rango de 1.0 a 5.0 mm de ancho</p>
Clasificación	Abertura (mm)	Descripción

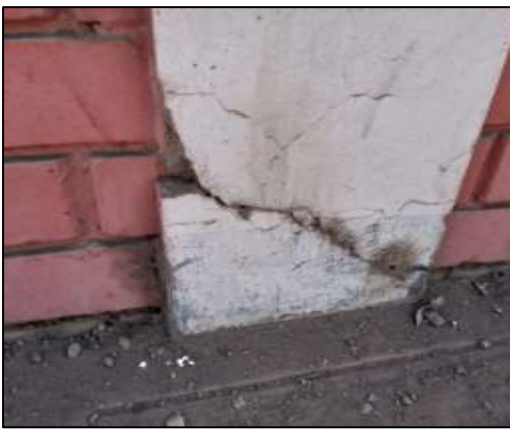
<p>Se tiene fractura aproximadamente 2.0 mm, de ancho y 0.45 cm de largo</p>	<p>se observa que la falla se extiende a lo ancho de la columna, considerada fractura ya que se encuentra en el rango de 1.0 a 5.0 mm de ancho</p>
Clasificación	Abertura (mm)	Descripción

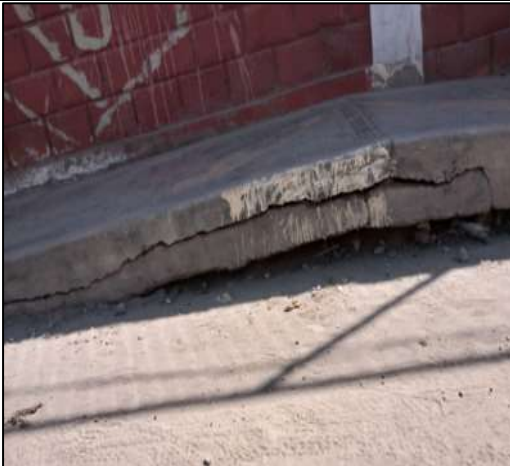
<p>Se observa una Disloción 8.0 mm de ancho aproximadamente en la base de la vereda</p>	<p>A este tipo de falla se le considera, falla de dislocion porque super a los 5.0 mm de ancho.</p>

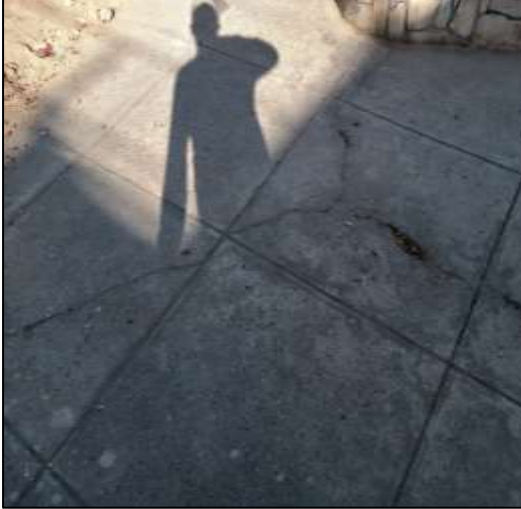
Se tiene una fisura aproximadamente 0.12mm de ancho y 1 m de largo	A este tipo de falla se le considera fisura ya que esta en el ranfo de 0.1 a 0.2 mm de espesor

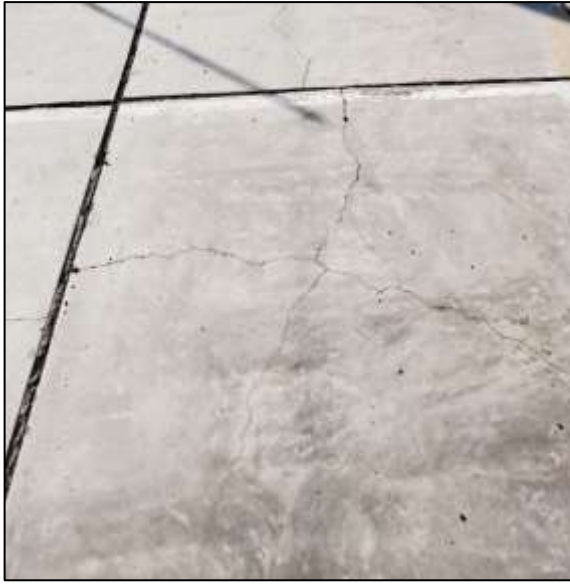
<p>Se tiene una fisura aproximadamente 0.1mm de ancho y 1 m de largo</p>	<p>A este tipo de falla se le considera fisura ya que esta en el rango de 0.1 a 0.2 mm de espesor</p>
Clasificación	Abertura (mm)	Descripción
 	<p>Se tiene una fisura aproximadamente 0.1mm de ancho y 50 cm de largo</p>	<p>A este tipo de falla se le considera fisura ya que esta en el rango de 0.1 a 0.2 mm de espesor.</p>

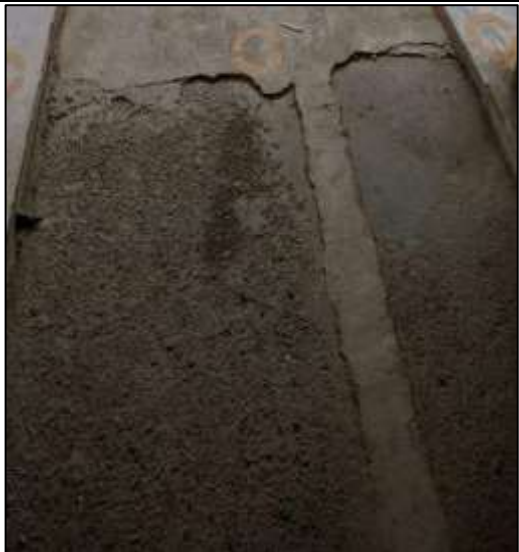
<p>Se tiene una grieta aproximadamente 0.4mm de ancho y 1 m de largo</p>	<p>A este tipo de falla se le considera grieta ya que esta en el rango de 0.4 a 1.0 mm de ancho</p>

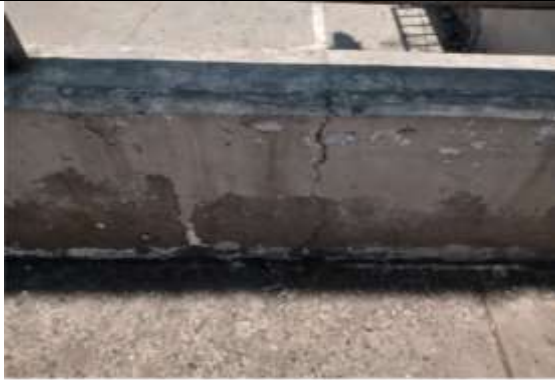
Se tiene una fisura de 0.15 mm de espesor y 0.45 cm de largo aprox.	A este tipo de falla se le considera fisura ya que esta en el rango de 0.1 a 0.2 mm de espesor.
Clasificación	Abertura (mm)	Descripción

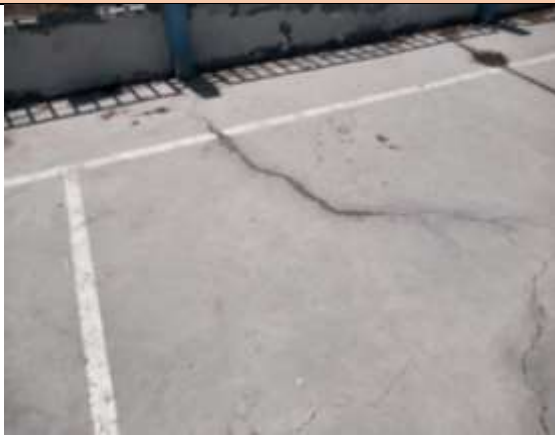
Se tiene una fisura aproximadamente 0.15 mm de ancho y 1 m de largo aprox. sobre la loza deportiva	A este tipo de falla se le considera fisura ya que esta en el rango de 0.1 a 0.2 mm de espesor

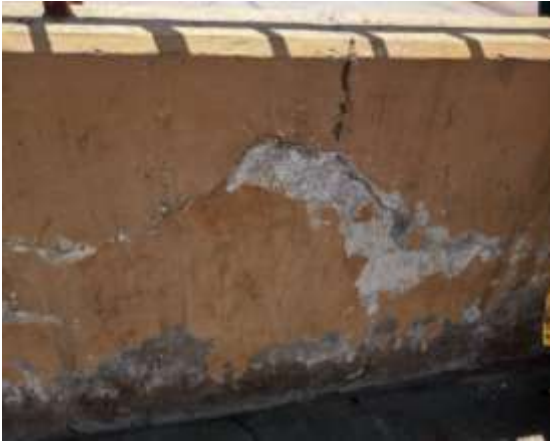
<p>Se tiene una fisura de 0.15 mm de espesor y 0.20 cm de largo aprox.</p>	<p>A este tipo de falla se le fisura ya que esta en el rango de 0.1 a 0.2 mm de espesor</p>
Clasificación	Abertura (mm)	Descripción

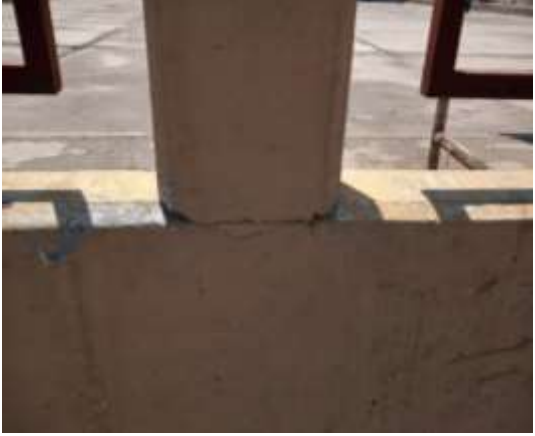
<p>Se tiene una fisura aproximadamente 0.15 mm de espesor y 0.20 cm a lo ancho de la columna.</p>	<p>A este tipo de falla se le considera fisura ya que esta en el rango de 0.1 a 0.2 mm de espesor</p>
