UNIVERSIDAD PRIVADA DE TACNA
FACULTAD DE ARQUITECTURA Y URBANISMO

"RECUPERACIÓN DEL PAISAJE CULTURAL EN LAS DOS PRIMERAS CUADRAS DE LA AVENIDA BOLOGNESI - TACNA"

PLANO:
ARBORIZACIÓN URBANA -
ESPECIES ARBÓREAS Y
ARBUSTIVAS

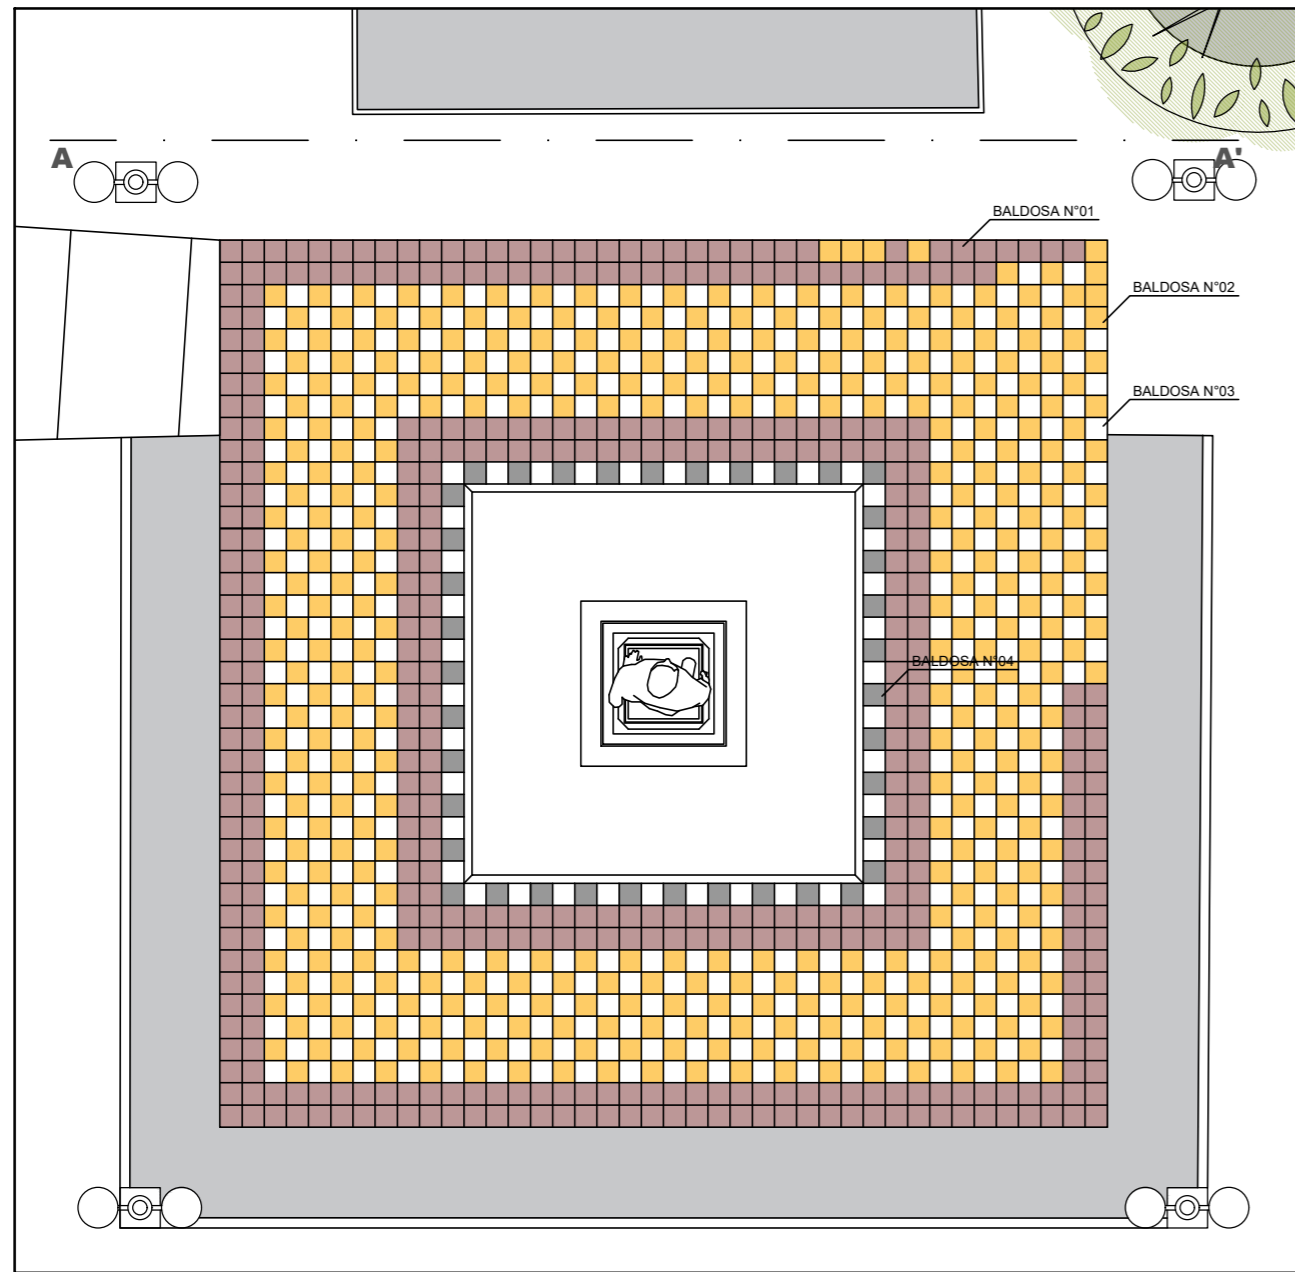
DETALLE DE PISO

PATOLOGÍA	SÍMBOLO	DESCRIPCIÓN
P - 1		Erosión fluvial
P - 2 A		Desprendimiento de material
P - 3		Suciedad
P - 4		Fisuras
P - 5		Grietas
P - 6		Rayones

El Monumento a Colón es el elemento ornamental más representativo dentro del área de estudio. Originalmente donado por la Colonia Italiana de Tacna, es una pieza de mármol blanco que se encuentra jerarquizado por una plataforma de concreto amplia, que a su vez se encuentra dentro de una otra plataforma de concreto recubierta con baldosas de colores representativos de la ciudad. A pesar de su trascendencia, no recibe el mantenimiento adecuado, así como tampoco es protegido directamente por su comunidad. Este elemento ornamental es una pieza clave en la imagen urbana del sector.

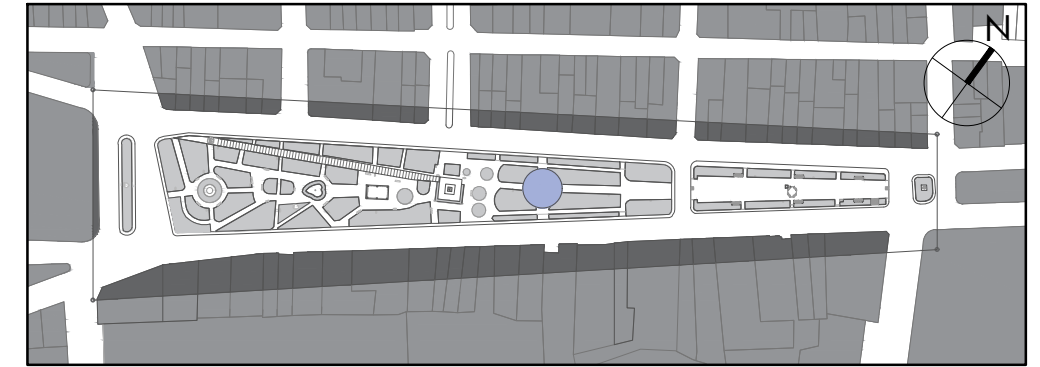
PLANTA DE FUENTE

PATOLOGÍA	SÍMBOLO	DESCRIPCIÓN
P - 1		Erosión fluvial
P - 2 A		Desprendimiento de material
P - 3		Suciedad
P - 5		Grietas
P - 6		Rayones

La Fuente Hexagonal está construida en piedra de cantería, con muestras de haber sido pintada de color celeste, su interior contiene un dispensador de agua que no se encuentra en funcionamiento. Su sistema de drenaje también se encuentra malogrado. La Fuente Hexagonal fue un ícono representativo del parque, que con el paso del tiempo, no pudo mantener su relevancia. Su estado de conservación es deplorable, presenta rayones, la piedra muestra desprendimientos y rajaduras, y por sobre todo, por no estar en funcionamiento, muchas personas suelen tirar desperdicios en su interior, lo cual no es más que un claro indicador del desinterés y desinformación que existe en la comunidad.

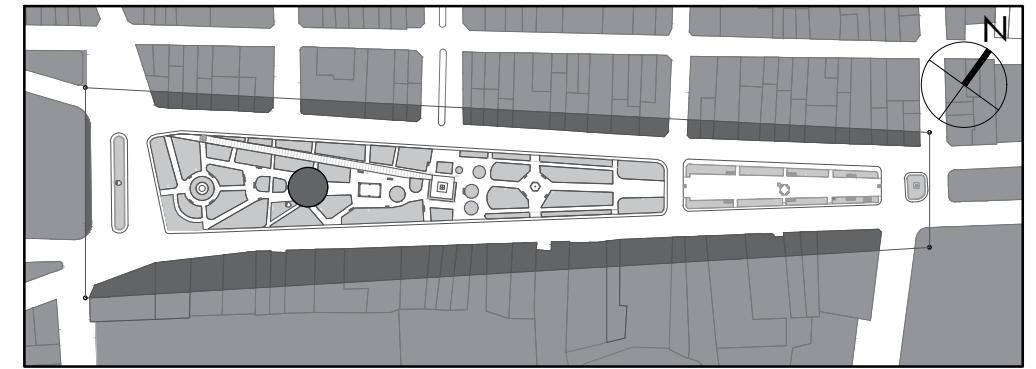
PLANTA DE FUENTE

PATOLOGÍA	SÍMBOLO	DESCRIPCIÓN
P - 2 A		Desprendimiento de material
P - 3		Suciedad
P - 5		Grietas
P - 6		Rayones

La Fuente Corazón está construida también en piedra de cantería recubierta en concreto, a su interior tiene un dispensador de agua que adornado por lo que en algún momento fueron dos cisnes blancos, de los cuales uno aún mantiene parte de su forma original mientras que el otro si está totalmente destruido. Suele encontrarse en funcionamiento, sin embargo, el dispensador tiene muy poca presión al expulsar el agua que termina formando pequeños charcos que al secarse con la tierra del interior, crea barro. La Fuente Corazón por su caprichosa forma irregular, aún suele ser recordada, mas no protegida. Su estado de conservación es deplorable, presenta rayones, la piedra muestra desprendimientos y rajaduras, mientras que en el dispensador se ha acumulado una especie de moho.

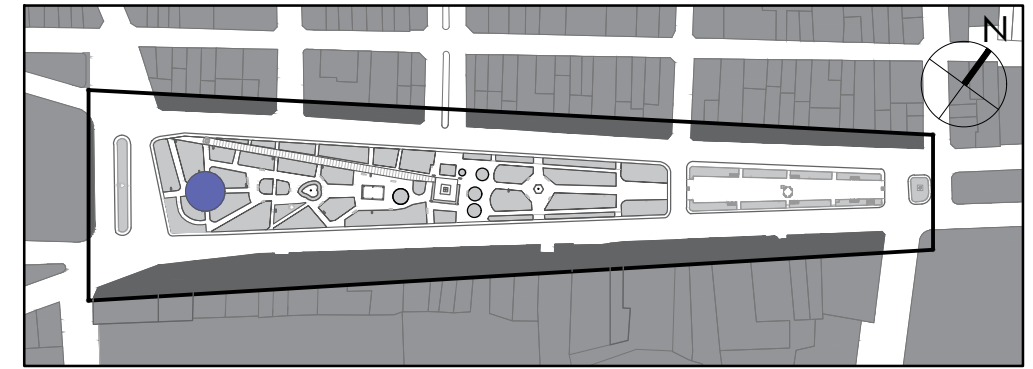
PLANTA DE FUENTE

La Fuente Circular está construida en piedra de cantería al igual que las otras dos. Sin embargo esta presenta una altura considerablemente menor, y por la gran apertura que posee a su interior se hace bien llamativa. En el centro de ésta, hay un peñazco que disfraza al dispensador de agua, sobre el cual han podido propagar ciertas especies vegetales que recubren parte del dispensador. Sin embargo, a pesar de su regular funcionamiento, el sistema de reuso del agua es nulo, además que el interior de la misma se encuentra completamente sucio, volviéndose un foco infeccioso, principalmente para los niños debido a su fácil acceso por la poca altura de la misma. Su estado de conservación es bastante malo, no se le da un tratamiento adecuado a la piedra ni al interior de la fuente.

PATOLOGÍA	SÍMBOLO	DESCRIPCIÓN
P - 2 A		Desprendimiento de material
P - 3		Suciedad

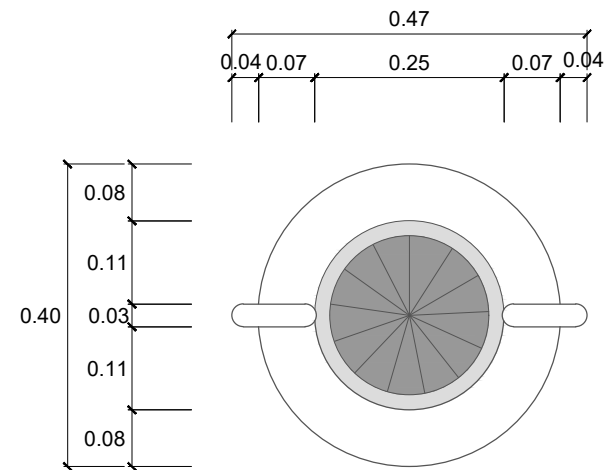
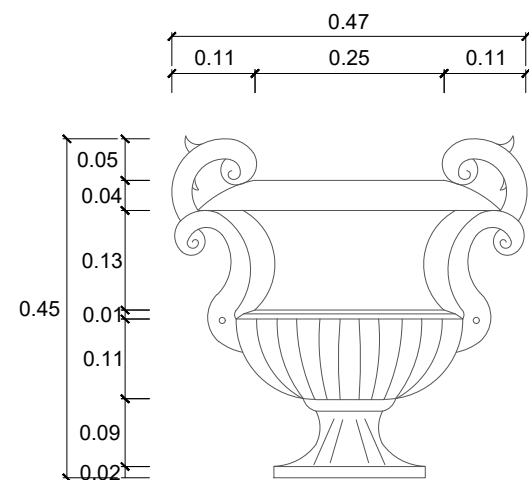
PLANTA DE FLORERO

En una reciente intervención de mantenimiento en el A.U.M., se incluyeron dos floreros de arcilla al comenzar el mismo. En la actualidad solo existe uno, que por ser tan reciente se encuentra en perfectas condiciones. Por otro lado, las tinajas de barro son un tema totalmente diferente. Originalmente en el A.U.M. existieron tres. A día de hoy quedan dos, una en un estado de conservación regular, debido a la constante acumulación de basura a su interior, mientras que la segunda tiene partida la parte de la base, parte de la boquilla, además de presentar bastantes rajaduras en el cuerpo.
