UNIVERSIDAD PRIVADA DE TACNA

ESCUELA PROFESIONAL DE INGENIERIA CIVIL

**“EVALUACIÓN ESTRUCTURAL SÍSMICA DEL PABELLÓN “A”
DE LA INSTITUCIÓN EDUCATIVA PARROQUIAL SAN MARTIN
DE PORRES, TACNA 2021”**

2021

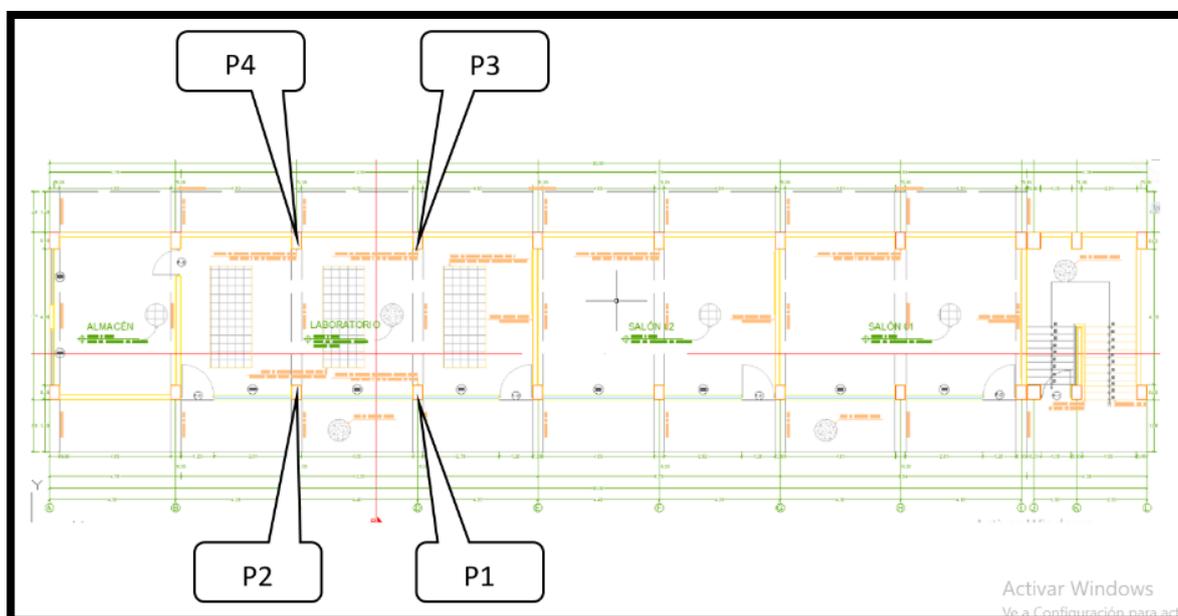
Figura 17: Ubicación de puntos ensayados de columnas en el ensayo del esclerómetro

Nota: La figura 17 nos muestra los puntos escogidos para realizar las lecturas del ensayo del esclerómetro. Las lecturas P1, P2, P3, P4 corresponden a las columnas.

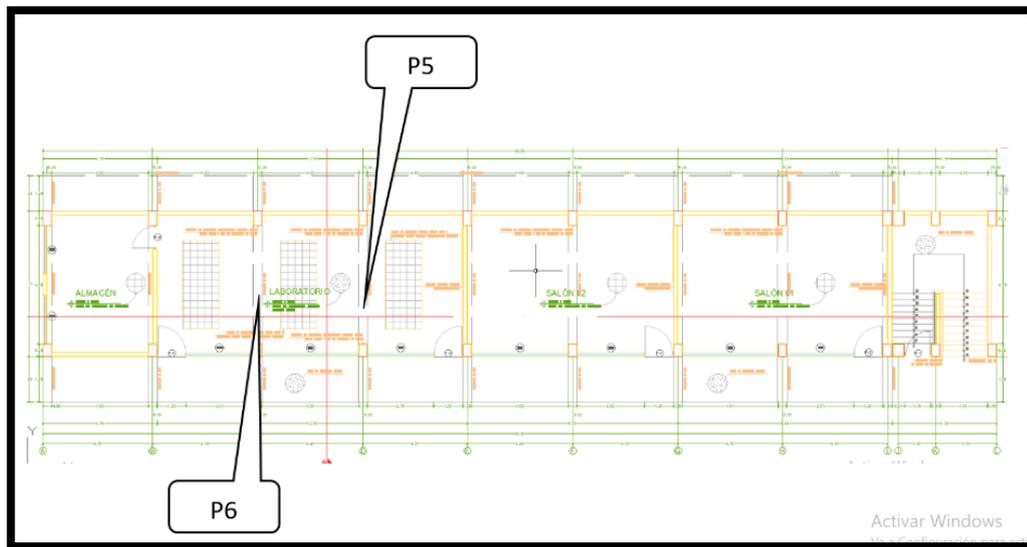
Figura 18: Ubicación de puntos ensayados de vigas con el ensayo del esclerómetro

Nota: la figura 18 nos muestra los puntos escogidos para tomar las lecturas del ensayo del esclerómetro en las vigas. Las lecturas P5 y P06 corresponden a las vigas. Fuente: Elaboración propia.

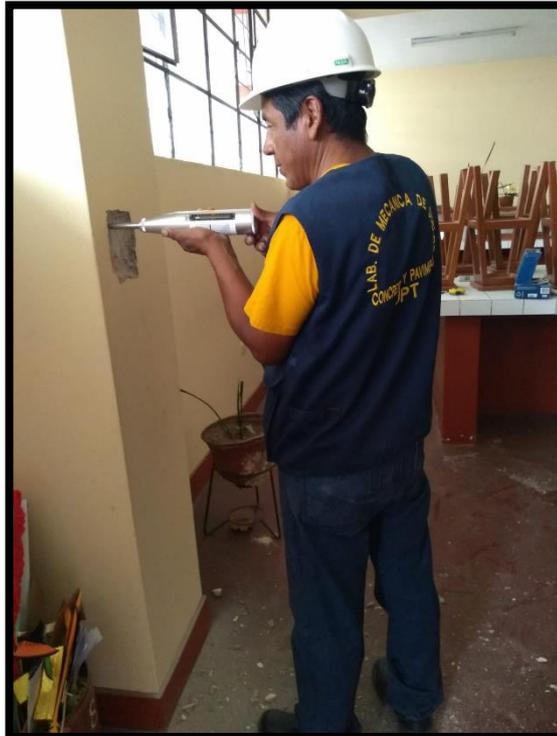
Figura 19: Ensayo con el equipo “Esclerómetro” para verificar si es uniforme el concreto en la columna

Nota: En la figura 19 se muestra la lectura P01 que se hizo con el ensayo del esclerómetro en la columna. Fuente: Elaboración propia

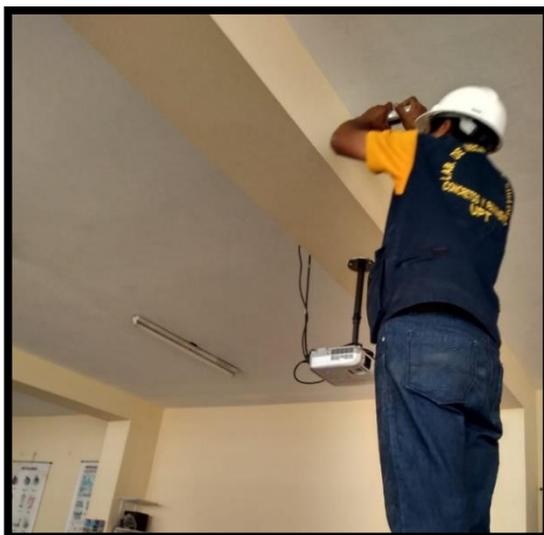
Figura 20: Ensayo con el equipo “Esclerómetro” para verificar si es uniforme el concreto en la viga

Nota: En la figura 20 se muestra la lectura P05 que se hizo con el ensayo del esclerómetro en la viga. Fuente: Elaboración propia.

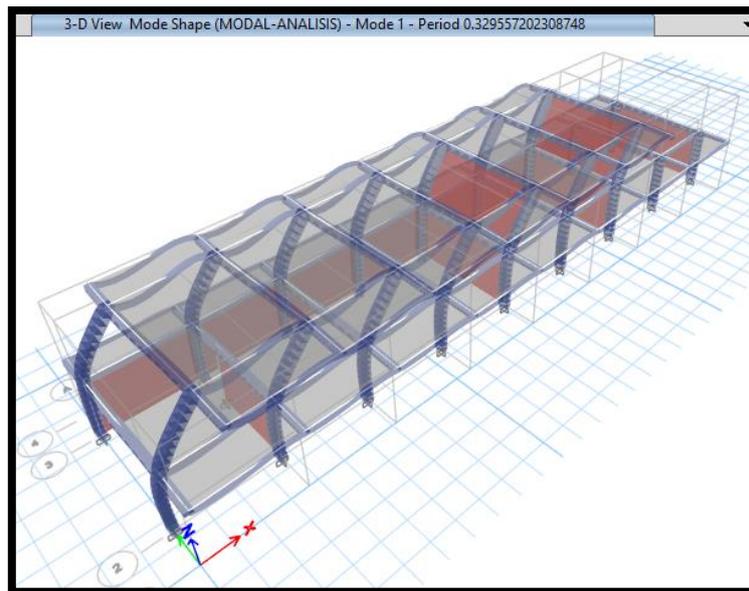
Figura 27: Periodo de Vibración en Modo 01

Nota: Se aprecia que el primer modo tiene un periodo de 0.3296 segundos Fuente: Elaboración propia
