**“EVALUACIÓN DEL DETERIORO SUPERFICIAL DE LA
CARPETA ASFALTICA DE LA AVENIDA LA CULTURA ENTRE
LA AVENIDA LOS POETAS Y LA AVENIDA BOHEMIA
TACNEÑA, DEL DISTRITO CORONEL GREGORIO
ALBARRACIN LANCHIPA – TACNA, 2021”**

**PARA OPTAR:
TÍTULO PROFESIONAL DE INGENIERO CIVIL**

**PRESENTADO POR:
Bach. TEODORO MARIANO VÁSQUEZ VÁSQUEZ**

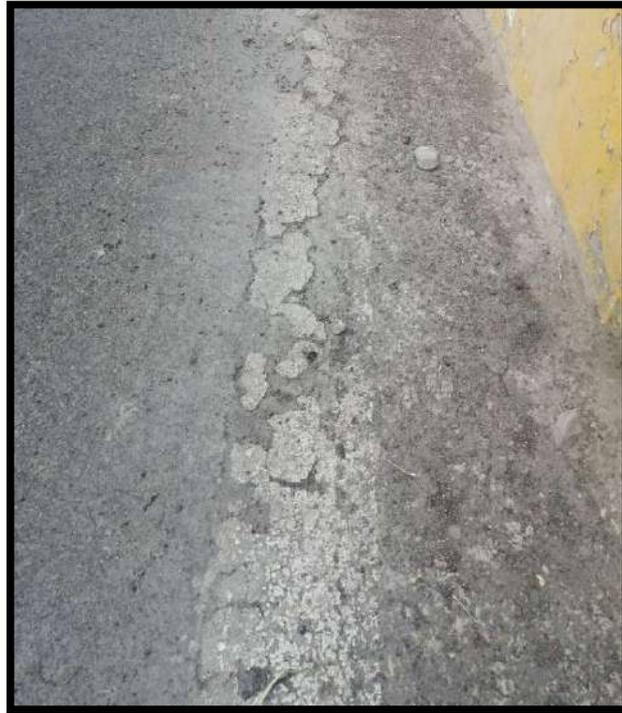
Figura 1

Piel de Cocodrilo de baja severidad

Nota. Ubicación: Altura de la cuadra K1 – Las Palmas, en el carril de bajada de la Avenida La Cultura.

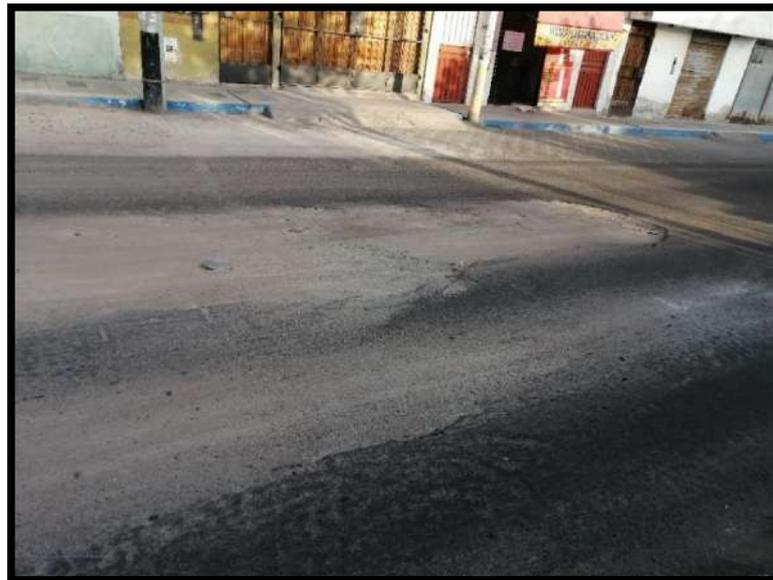
Figura 2

Depresiones o Hundimiento Longitudinales de mediana severidad

Nota. Ubicación: Altura de la Cuadra A2 – Alfonso Ugarte 1ra Etapa, en el Carril de Subida de la Av. La Cultura

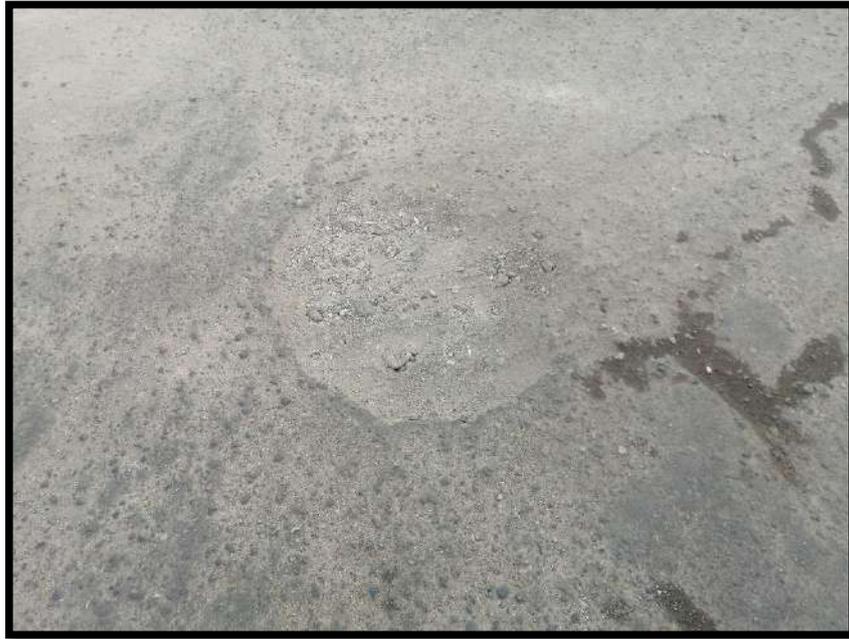
Figura 3

Hueco de baja severidad

Nota. Ubicación: Altura de la Cuadra B1 – Alfonso Ugarte 1era Etapa, en el carril de subida de la Av. La Cultura.

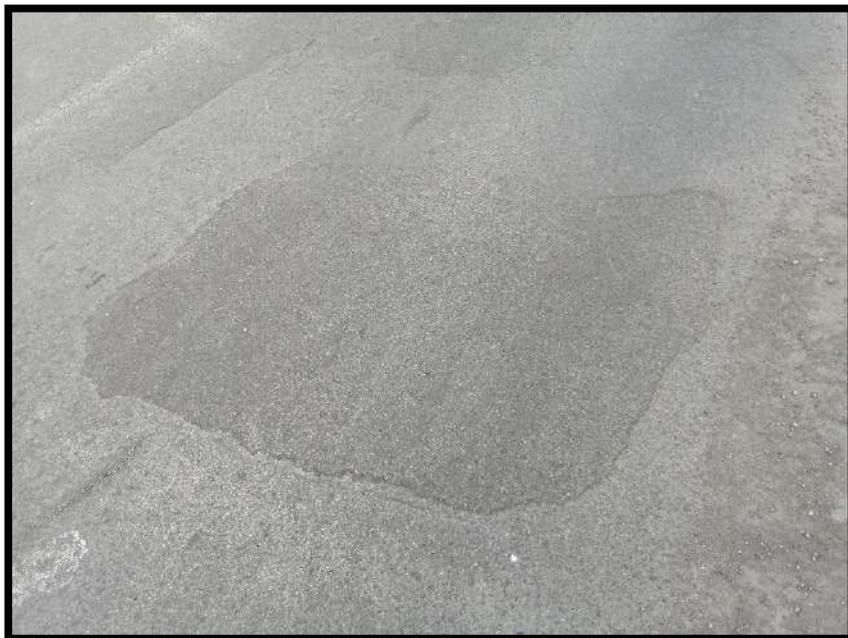
Figura 4

Parqueo de baja severidad

Nota. Ubicación: Altura de la cuadra G2 – Alfonso Ugarte 1era etapa, en el carril de subida de la Av. La Cultura.

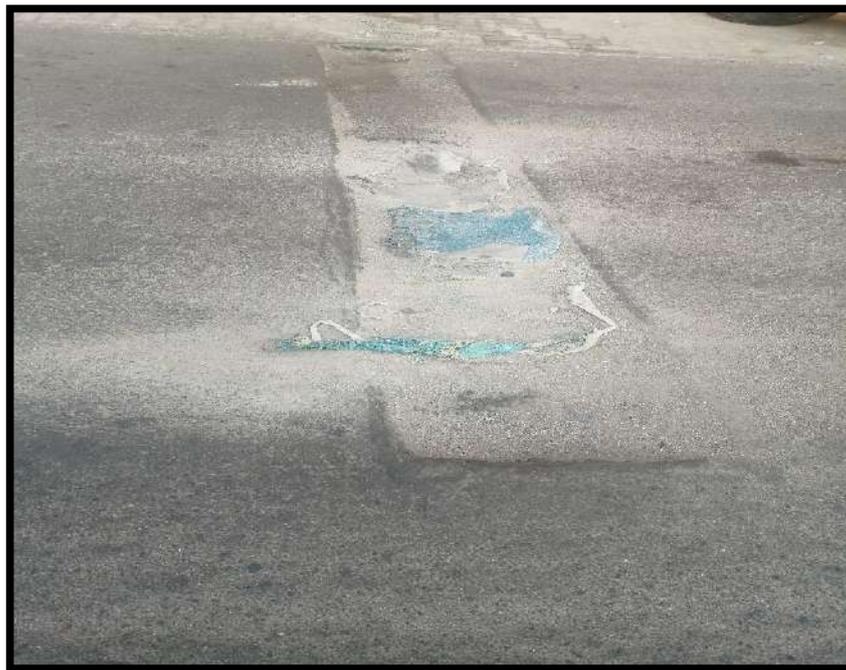
Figura 5*Bacheo de Mediana Severidad*

Nota. Ubicación: Altura de la I.E. Jorge Chávez – Alfonso Ugarte 1era etapa, en el carril de subida de la Av. La Cultura.

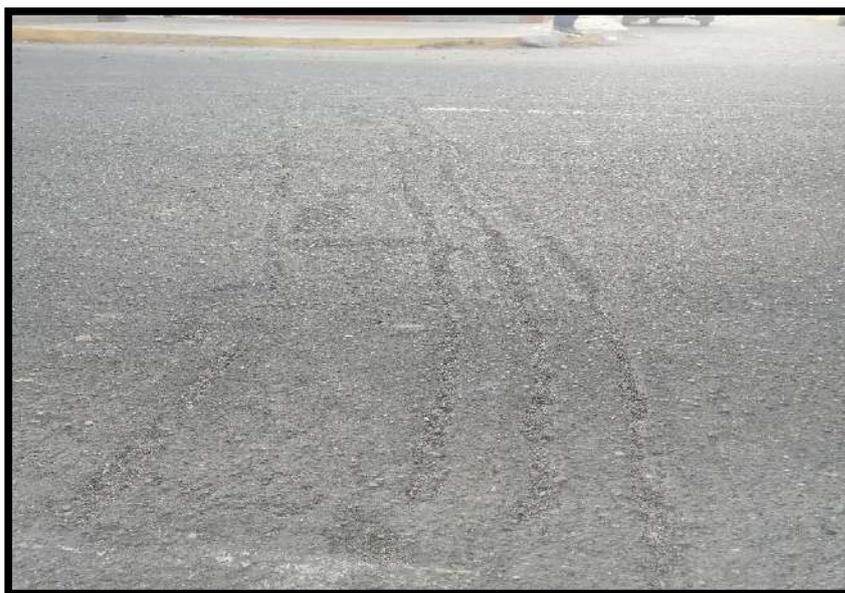
Figura 6*Fisuras Transversales de Mediana Severidad*

Nota. Ubicación: Altura de la Cuadra S2 – Los Claveles, en el carril de bajada de la Av. La Cultura.

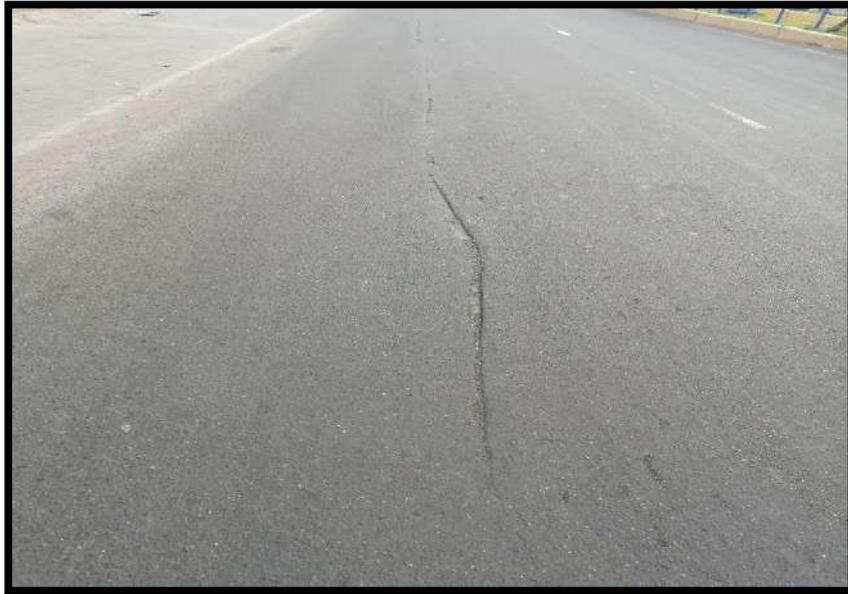
Figura 7

Fisuras Longitudinales de mediana severidad

Nota. Ubicación: Altura de la Cuadra A2 – Los Próceres, en el carril de subida de la Av. La Cultura.

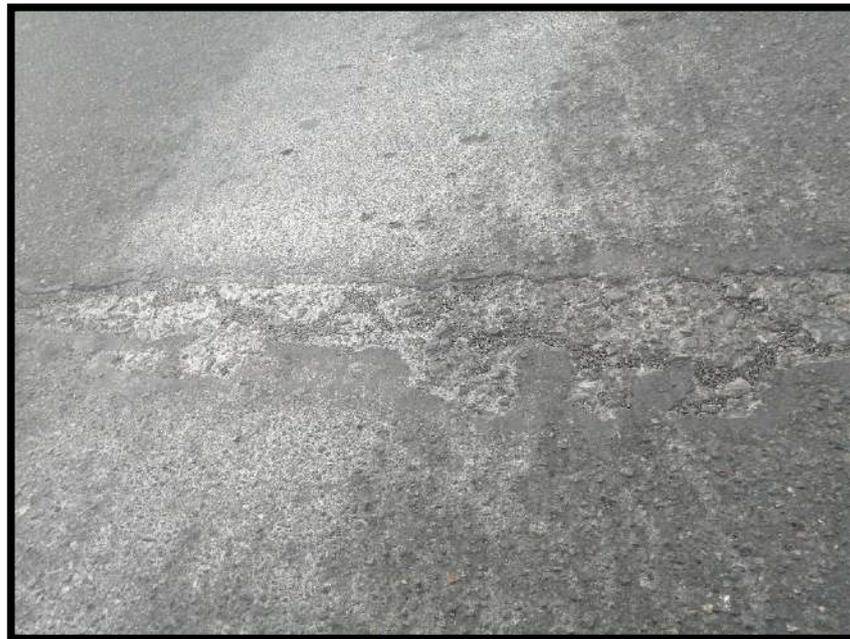
Figura 8

Pulimiento de Agregados de baja severidad

Nota. Ubicación: Altura de la Cuadra K1 – las Palmas, en el carril de bajada de la Av. La Cultura.

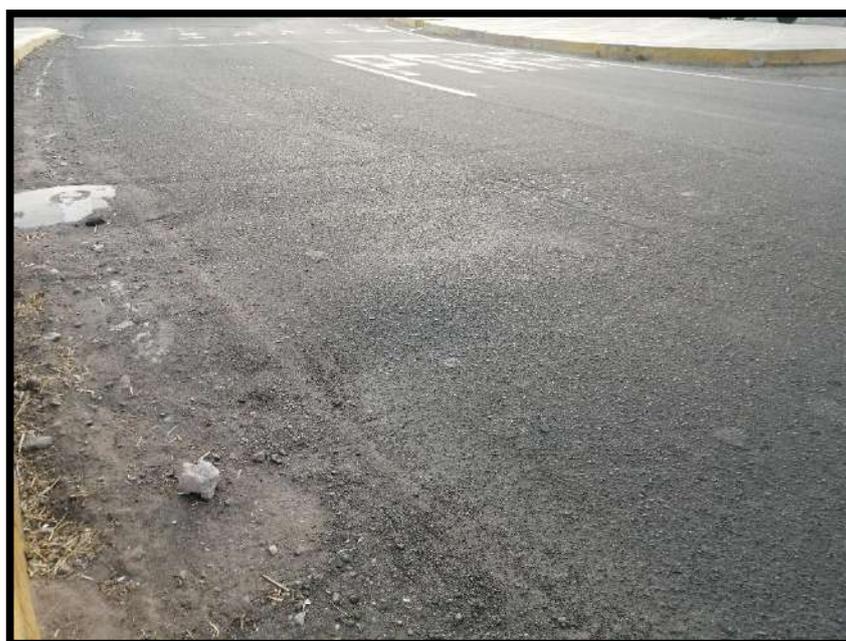
Figura 10

Hinchamiento de Baja Severidad

Nota. Ubicación: Altura de la Cuadra D – Tacna Heroica 2da Etapa, en el carril de bajada de la Av. La Cultura.

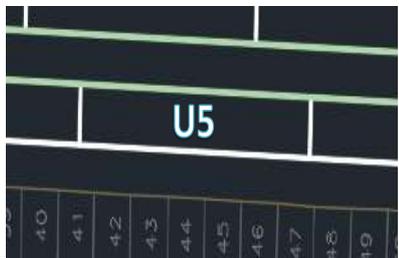
Hoja de registro de la unidad de muestra U5, tramo 1, de la Av. La Cultura

5. Corrugacion	10. Grietas longitudinales y transversales	15. Ahuellamiento					
FALLA	CANTIDAD				TOTAL	DENSIDAD	VELOR DEDUCIDO
3M	1,44	0,94			2,38	1,04	2
7L	0,54				0,54	0,23	0
10H	4,47				4,47	1,94	13
11L	15,83				15,83	6,88	12
13L	0,45	0,11			0,56	0,25	6

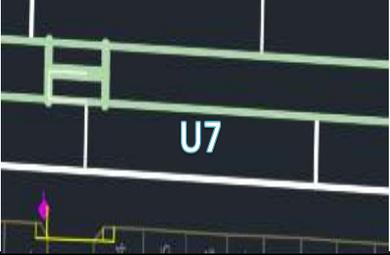
Hoja de registro de la unidad de muestra U7, tramo 1, de la Av. La Cultura

Se indican fallas detectadas bajo previa evaluación que contienen un nivel de severidad bajo las cuales son: grieta en bloque, grieta al borde, Parcheo.

Además, se registraron Grieta longitudinal, grieta parabólica de mediana y grieta longitudinal, meteorización alta severidad. Ver Figura 61.

Las fallas localizadas que hemos obtenido con la evaluación realizada y que contienen más influyente predominante en el desperfecto del pavimento es la Grieta Longitudinal, que se muestra en un gran porcentaje en el terreno U7 examinado.

5. Corrugacion	10. Grietas longitudinales y transversales	15. Ahuellamiento							
FALLA	CANTIDAD						TOTAL	DENSIDAD	VELOR DEDUCIDO
3L	4,74	11,63					16,37	6,91	7
7L	0,54						0,54	0,23	0
10M	4,19						4,19	1,77	5
10H	5,45						5,45	2,30	13
11L	15,83						15,83	6,68	12
13L	0,28	3,09					3,37	1,42	23
17M	0,62						0,62	0,26	1
19H	7,00						7,00	2,95	23

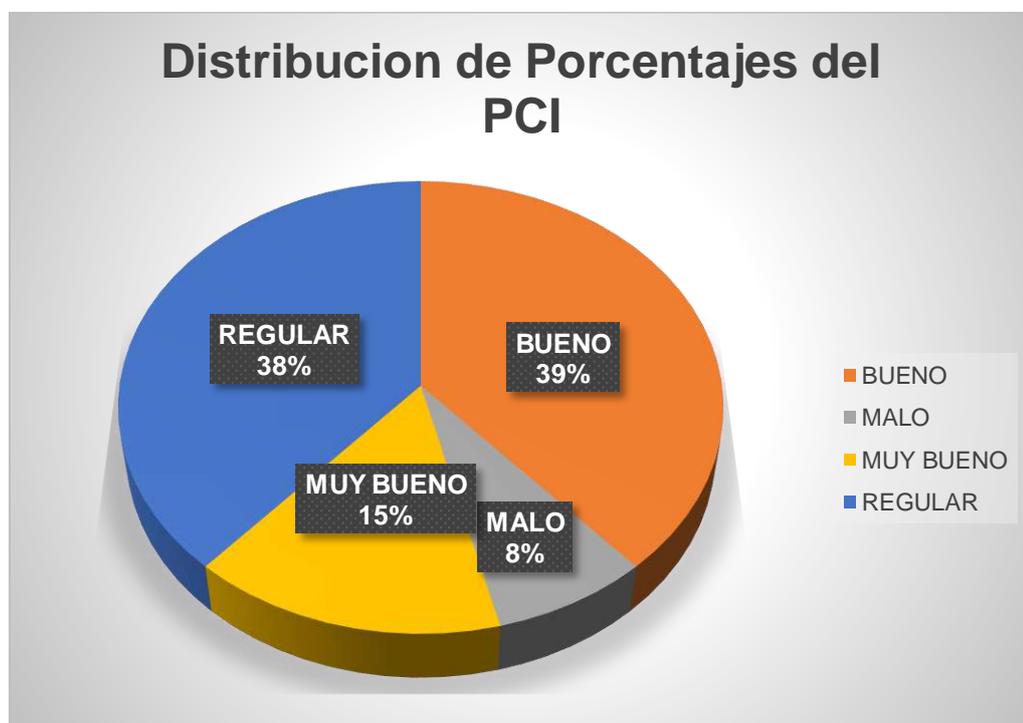
Figura 93

De acuerdo al análisis de los resultados, se puede encontrar que las unidades de muestreo que presentan un valor de PCI bajo, con una clasificación de MALO, correspondientes a las unidades U-1, U-23, U-26 y con otra clasificación de REGULAR correspondientes a las unidades U-2, U-3, U-5, U-8, U-11, U-12, U-13, U-14, U-15, U-16, U-20, U-22, U-25, U-28, U-29.

Con base a la investigación realizada, se puede determinar que las unidades de muestreo clasificadas como MALA y REGULAR corresponder al área donde la calle adyacente se cruza con la Av. La Cultura, donde pasan vehículos con constante fluidez.

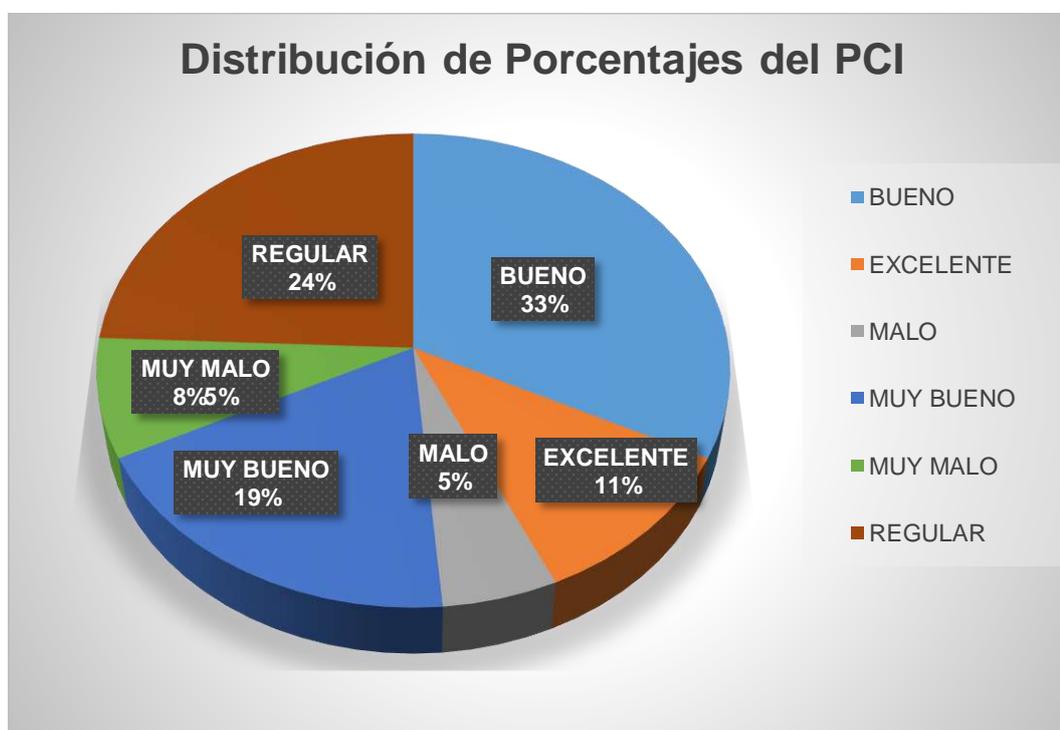
Figura 96

De acuerdo al análisis de los resultados, se puede encontrar que las unidades de muestreo que tienen un valor de PCI bajo, con una clasificación de MALO, MUY MALO, correspondientes a las unidades U-2, U-10, U-16, U-21, U-27 y con otra clasificación de REGULAR correspondientes a las unidades U-1, U-6, U-8, U-9, U-11, U-14, U-22, U-25, U-26.

Con base a la investigación realizada, se puede determinar que las unidades de muestreo clasificadas como MUY MALA, MALA y REGULAR corresponde al área donde la calle adyacente se cruza con la Av. La Cultura, donde pasan vehículos con constante fluidez.

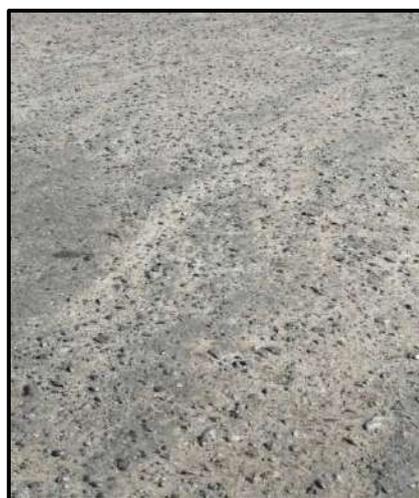
Fotografía 03: Meteorización de severidad Baja.

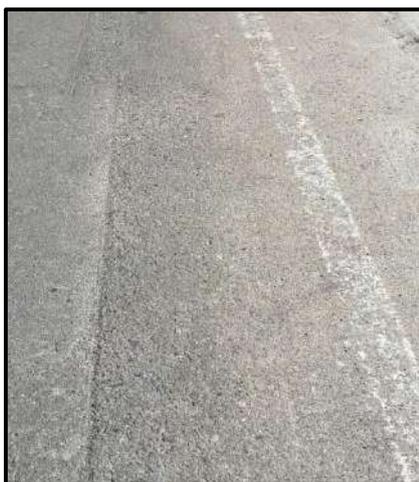
Fotografía 04: Meteorización de severidad Alta

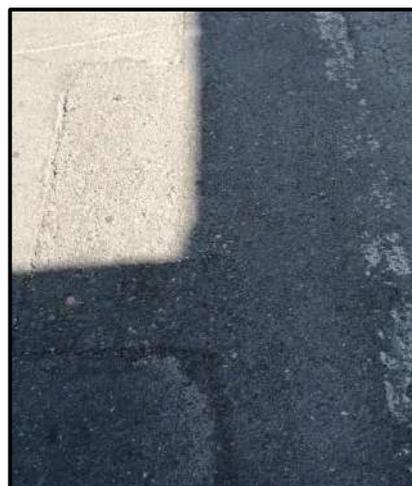
Fotografía 05: Parcheo – Severidad Baja.

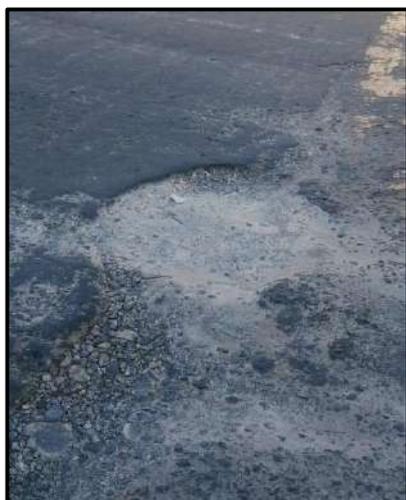
Fotografía 06: Parcheo – Severidad Media.

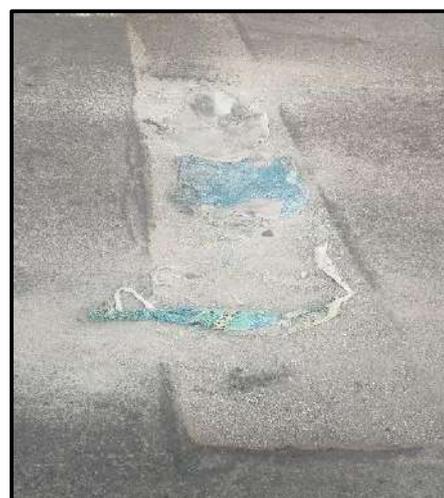
Fotografía 07: Bache o Hueco - severidad alta.

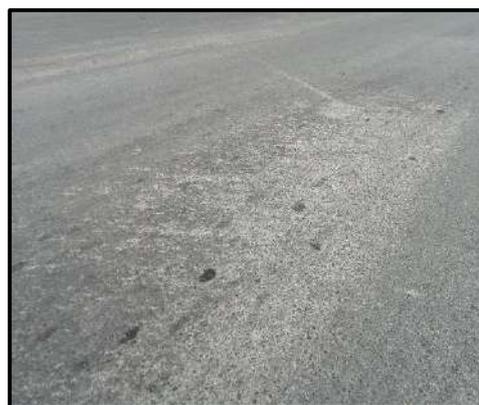
Fotografía 13: Meteorización o desprendimiento de agregados – Severidad Media.

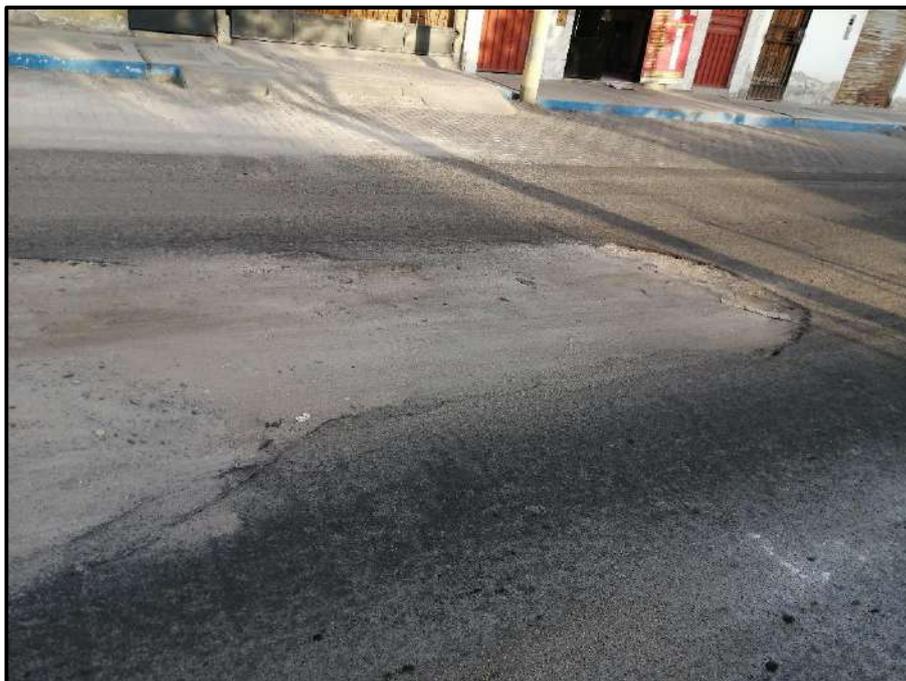
Fotografía 18: Hueco y meteorización de severidad Alta.

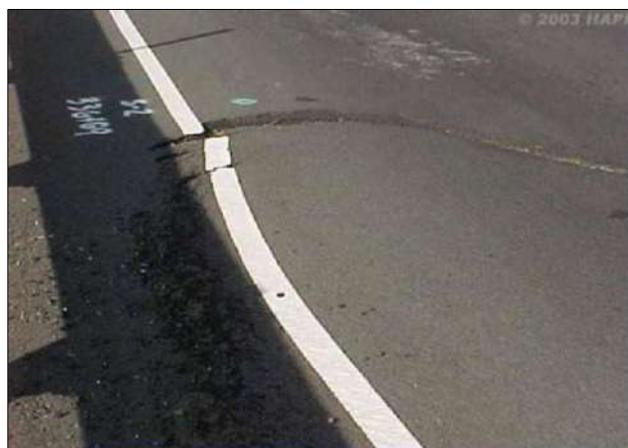
Figura 19

Usualmente, este daño ocurre en presencia de una mezcla asfáltica de baja resistencia, o de una liga pobre entre la superficie y la capa siguiente en la estructura de pavimento. Este daño no tiene relación alguna con procesos de inestabilidad geotécnica de la calzada. (Vásquez, 2002, pág. 41)

Grietas parabólicas o por deslizamiento.

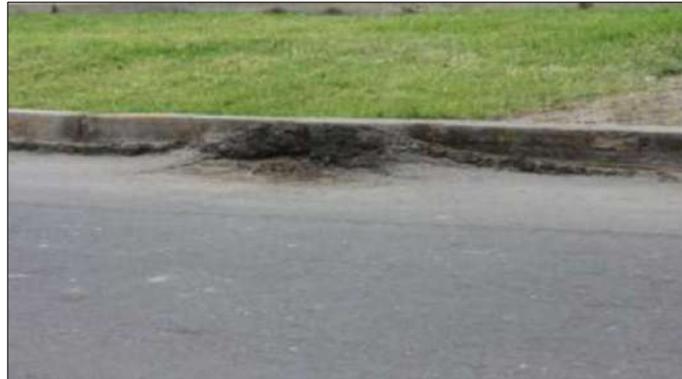
Figura 20*Hinchamiento*

El hinchamiento puede estar acompañado de agrietamiento superficial.

Usualmente, este daño es causado por el congelamiento en la subrasante o por suelos potencialmente expansivos. (Vásquez, 2002, pág. 43)

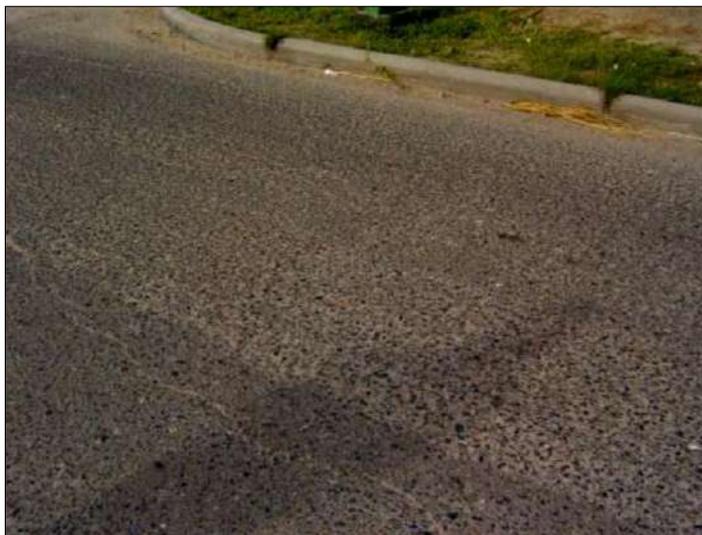
Figura 21

Peladura por intemperismo

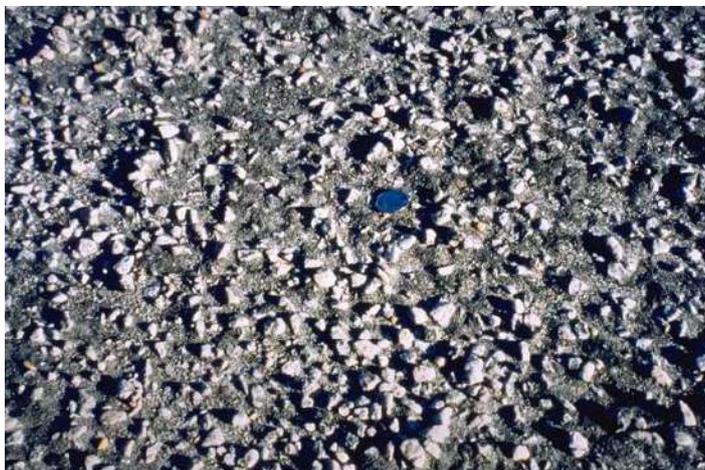
Figura 22

Desprendimiento de Agregados
