TESIS

**“EVALUACIÓN ESTRUCTURAL SÍSMICA DEL PABELLÓN “A”
DE LA INSTITUCIÓN EDUCATIVA 42218 MARISCAL CÁCERES,
TACNA 2021”**

**PARA OPTAR:
TÍTULO PROFESIONAL DE INGENIERO CIVIL**

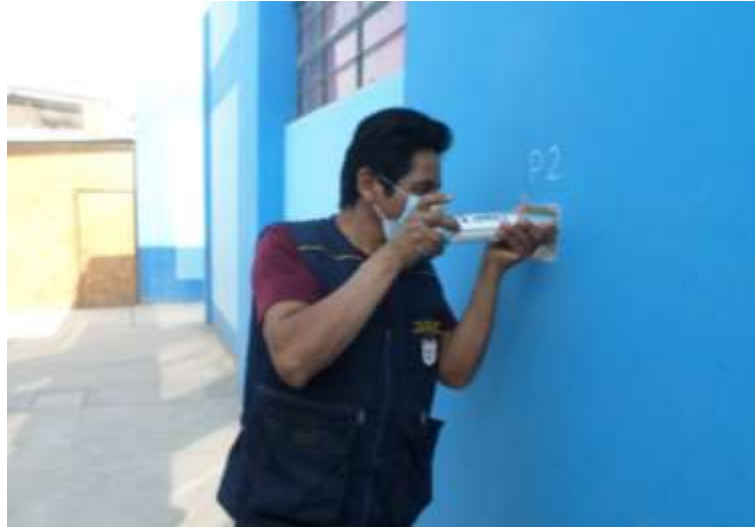
Figura 20

Ensayo del Esclerómetro Para Verificar la Uniformidad del Concreto en la Columna

Nota. Se muestra la lectura P2 que se realizó con el ensayo del esclerómetro en la columna con ayuda del Técnico Isidro Barrios Herrera.

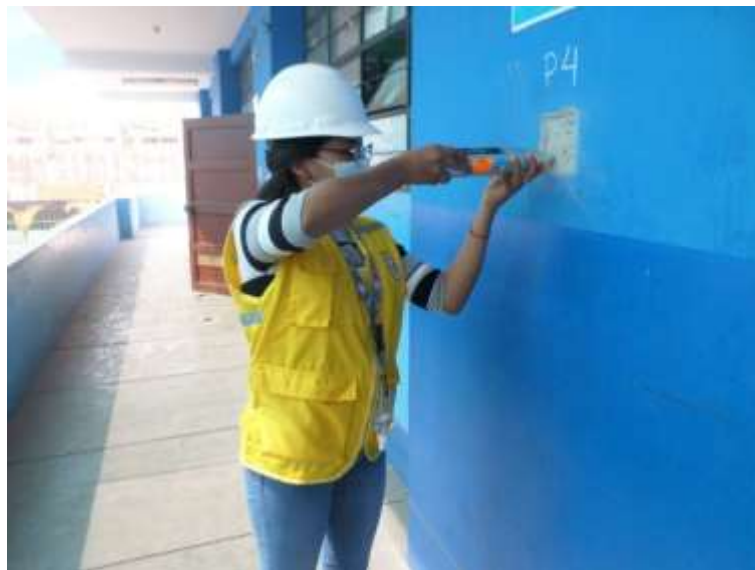
Figura 21

Ensayo del Esclerómetro en Columna

Nota. Se muestra la lectura P4 que se realizó con el ensayo del esclerómetro en la columna.

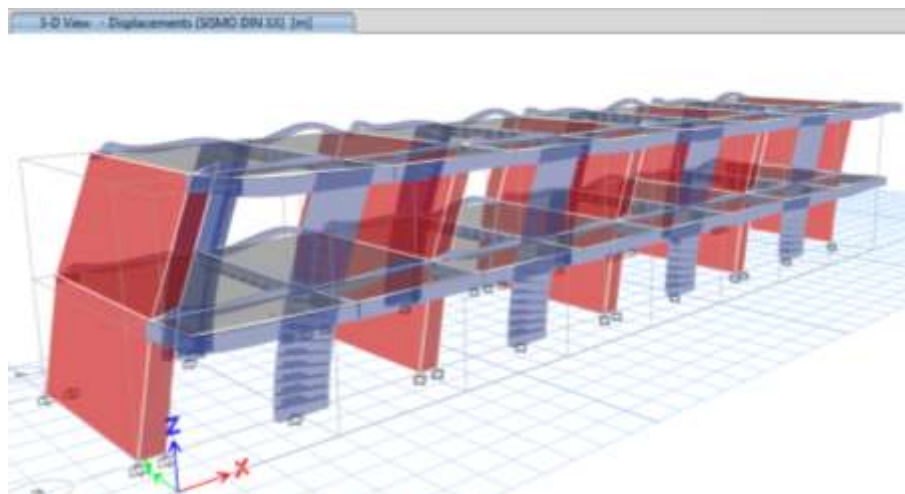
Figura 35*Desplazamientos en el Eje X*

Nota. Se verifican los desplazamientos a causa del sismo dinámico X, el cual tiene desplazamientos importantes en el mismo sentido.

El desplazamiento relativo de entrepiso de se determinó en tabla 27, en el eje X, con Sistema Estructural de Dual de Concreto Armado (este sistema está conformado por pórticos y muros de concreto), se aprecia un valor de 0,0039, el cual no excede el máximo desplazamiento permitido de 0,007. Por lo tanto, se verifica que la rigidez en la dirección X cumple con los parámetros correspondientes para soportar un evento sísmico de volumen importante como demanda la norma.

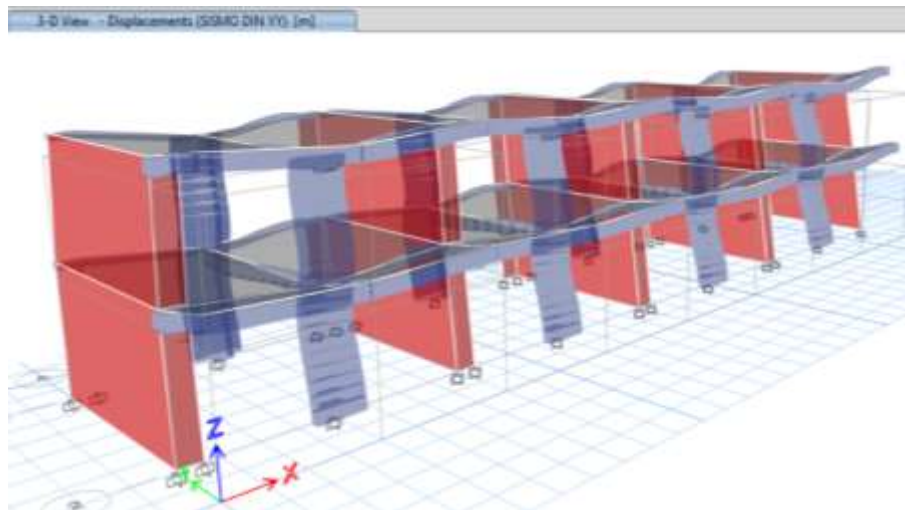
Figura 36

Nota. Se verifican los desplazamientos a causa del sismo dinámico Y, el cual tiene desplazamientos importantes en el mismo sentido.

En la tabla 28 se determinó el desplazamiento relativo de entrepiso, en el eje Y, con Sistema de Edificación de Muro de concreto armado. (el cual es el material predominante), se aprecia un valor de 0,0001, el cual no excede el máximo desplazamiento permitido de 0,007. Por lo tanto, se verifica que la rigidez en la dirección y cumple con los parámetros correspondientes para soportar un evento sísmico de volumen importante como demanda la norma.
