**UNIVERSIDAD PRIVADA DE TACNA**

**TESIS**

**“ANÁLISIS DEL COMPORTAMIENTO ESTRUCTURAL Y  
FUNCIONAL EN EL PAVIMENTO FLEXIBLE PARA  
MEJORAR LA TRANSITABILIDAD VEHICULAR EN  
LA AV. LITORAL, TRAMO AV. CRISTO REY – AV.  
TARAPACÁ – DISTRITO DE TACNA, 2020”**

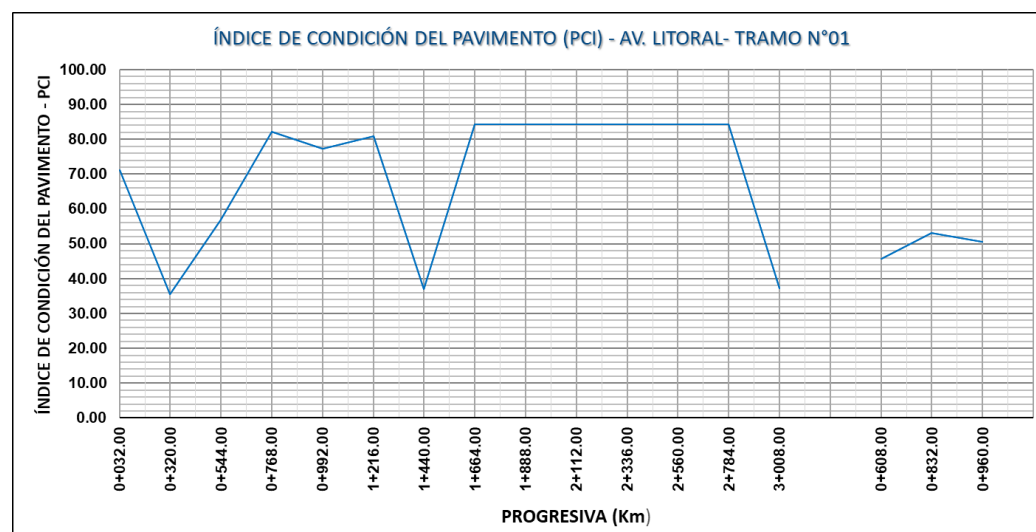
**Figura 45**

*Comportamiento PCI por progresivas, calzada derecha. Av. Litoral*

El estudio realizado en la avenida Litoral, tramo: Av. Cristo Rey – Av. Tarapacá, con una longitud de 3,00 km, se analizan un total de 17 unidades de muestreo, 14 unidades de muestreo de acuerdo a la metodología y 3 unidades de muestreo adicional, para la calzada derecha de bajada y para la calzada izquierda de subida se analiza 20 unidades de muestreo, 14 unidades de muestreo y 6 unidades de muestreo adicional, donde solo se identifican fallas superficiales presentes en la carpeta asfáltica, las cuales son: Parcheo, Depresión y Desprendimiento de agregados. Las hojas de muestreo por unidad de la Avenida

Con la ayuda de las Figuras 45 y 46 analizamos el comportamiento del PCI por progresivas para así determinar las zonas donde se necesita trabajos de rehabilitación, reconstrucción o mantenimiento rutinario.

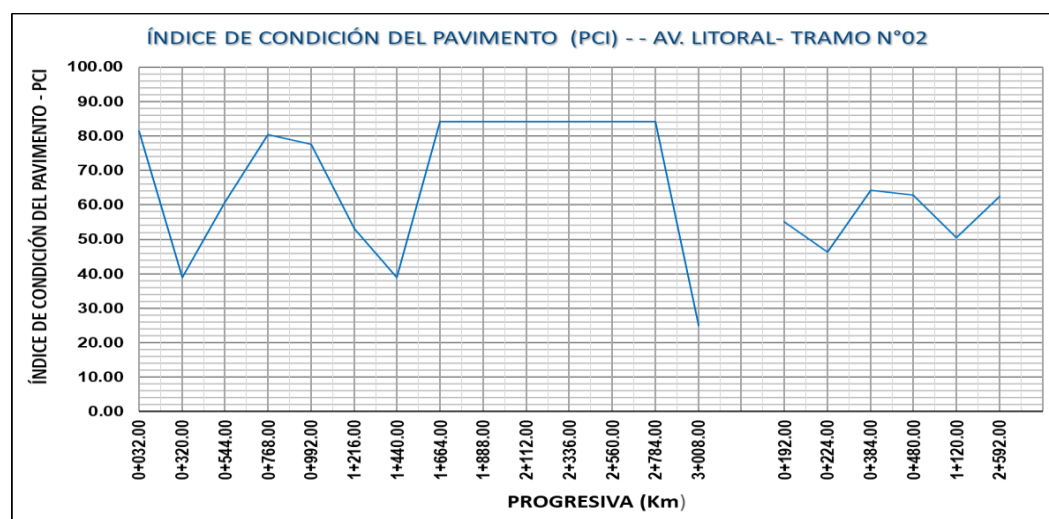
**Figura 46**

*Comportamiento PCI por progresivas, calzada izquierda. Av. Litoral*

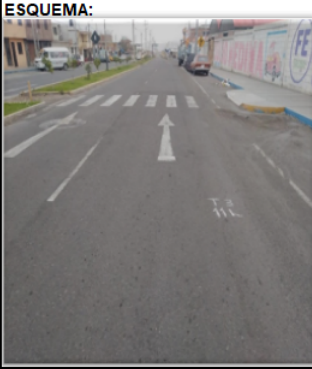
ZONA:	PROGRESIVA INICIAL:	UNIDAD DE MUESTREO:				
AV.LITORAL	km 0 + 000	T3				
CÓDIGO VÍA:	PROGRESIVA FINAL:	ÁREA DE MUESTREO (m2):				
	km 0 + 032	230.4				
INSPECCIONADA POR:	FECHA:					
	2/09/2020					
No.	Daño	No.	Daño			
1	Piel de cocodrilo	11	Parqueo			
2	Exudación	12	Pulimiento de agregados			
3	Agrietamiento en bloque	13	Huecos			
4	Abultamientos y hundimientos	14	Cruce de vía férrea			
5	Corrugación	15	Ahuellamiento			
6	Depresión	16	Desplazamiento			
7	Grieta de borde	17	Grieta parabólica (slippage)			
8	Grieta de reflexión de junta	18	Hinchamiento			
9	Desnivel carril / berma	19	Desprendimiento de agregados.			
10	Grietas long. y transversal					
Daño	Severidad	Cantidades parciales		Total	Densidad (%)	Valor deducido
6	M	2.56		2.56	1.111	
11	L	39.6		39.6	17.188

19	L	181.84		181.84	78.924

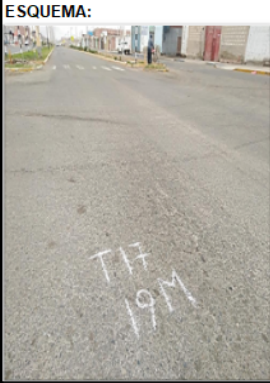
ZONA:	PROGRESIVA INICIAL:	UNIDAD DE MUESTREO:				
AV.LITORAL	km 0 + 512	T17				
CÓDIGO VÍA:	PROGRESIVA FINAL:	ÁREA DE MUESTREO (m2):				
	km 0 + 544	230.4				
INSPECCIONADA POR:	FECHA:					
	2/09/2020					
No.	Daño	No.	Daño			
1	Piel de cocodrilo	11	Parqueo			
2	Exudación	12	Pulimiento de agregados			
3	Agrietamiento en bloque	13	Huecos			
4	Abultamientos y hundimientos	14	Cruce de vía férrea			
5	Corrugación	15	Ahuellamiento			
6	Depresión	16	Desplazamiento			
7	Grieta de borde	17	Grieta parabólica (slippage)			
8	Grieta de reflexión de junta	18	Hinchamiento			
9	Desnivel carril / berma	19	Desprendimiento de agregados.			
10	Grietas long. y transversal					
Daño	Severidad	Cantidades parciales		Total	Densidad (%)	Valor deducido
19	M	224		224.000	97.222

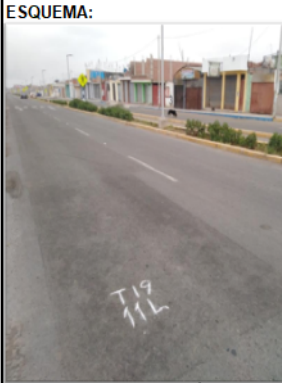
ÍNDICE DE CONDICIÓN DEL PAVIMENTO P.C.I. CARRETERAS DE SUPERFICIE ASFÁLTICA						
EXPLORACIÓN DE LA CONDICIÓN POR UNIDAD DE MUESTREO						
ZONA:	PROGRESIVA INICIAL:	UNIDAD DE MUESTREO:	ESQUEMA:			
AV.LITORAL	km 0 + 576	<b>T19 ADICIONAL</b>

CÓDIGO VÍA:	PROGRESIVA FINAL:	ÁREA DE MUESTREO (m2):				
	km 0 + 608	230.4				
INSPECCIONADA POR:		FECHA:				
		2/09/2020				
No.	Daño	No.	Daño			
1	Piel de cocodrilo	11	Parqueo			
2	Exudación	12	Pulimiento de agregados			
3	Agrietamiento en bloque	13	Huecos			
4	Abultamientos y hundimientos	14	Cruce de vía férrea			
5	Corrugación	15	Ahuellamiento			
6	Depresión	16	Desplazamiento			
7	Grieta de borde	17	Grieta parabólica (slippage)			
8	Grieta de reflexión de junta	18	Hinchamiento			
9	Desnivel carril / berma	19	Desprendimiento de agregados.			
10	Grietas long. y transversal					
Daño	Severidad	Cantidades parciales		Total	Densidad (%)	Valor deducido
11	L	4.00		4	1.736

11	M	75.00		75.00	32.552	
19	L	145.00		145	62.934

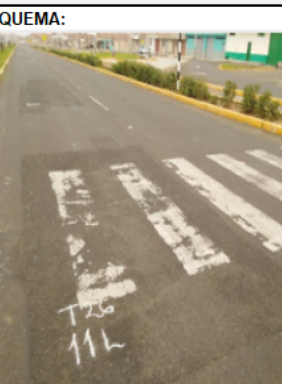
ÍNDICE DE CONDICIÓN DEL PAVIMENTO P.C.I. CARRETERAS DE SUPERFICIE ASFÁLTICA						
EXPLORACIÓN DE LA CONDICIÓN POR UNIDAD DE MUESTREO						
ZONA:	PROGRESIVA INICIAL:	UNIDAD DE MUESTREO:	ESQUEMA:			
AV.LITORAL	km 0 + 800	<b>T26 ADICIONAL</b>

CÓDIGO VÍA:	PROGRESIVA FINAL:	ÁREA DE MUESTREO (m2):				
	km 0 + 832	230.4				
INSPECCIONADA POR:		FECHA:				
		2/09/2020				
No.	Daño	No.	Daño			
1	Piel de cocodrilo	11	Parqueo			
2	Exudación	12	Pulimiento de agregados			
3	Agrietamiento en bloque	13	Huecos			
4	Abultamientos y hundimientos	14	Cruce de vía férrea			
5	Corrugación	15	Ahuellamiento			
6	Depresión	16	Desplazamiento			
7	Grieta de borde	17	Grieta parabólica (slippage)			
8	Grieta de reflexión de junta	18	Hinchamiento			
9	Desnivel carril / berma	19	Desprendimiento de agregados.			
10	Grietas long. y transversal					
Daño	Severidad	Cantidades parciales		Total	Densidad (%)	Valor deducido
11	L	45.8		45.800	19.878

19	M	178.2		178.200	77.344

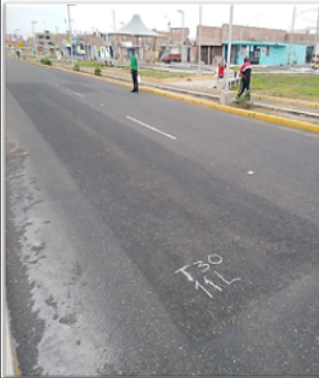
ÍNDICE DE CONDICIÓN DEL PAVIMENTO P.C.I. CARRETERAS DE SUPERFICIE ASFÁLTICA						
EXPLORACIÓN DE LA CONDICIÓN POR UNIDAD DE MUESTREO						
ZONA:	PROGRESIVA INICIAL:	UNIDAD DE MUESTREO:	ESQUEMA:			
AV.LITORAL	km 0 + 000	<b>T30 ADICIONAL</b>

CÓDIGO VÍA:	PROGRESIVA FINAL:	ÁREA DE MUESTREO (m2):				
	km 0 + 032	230.4				
INSPECCIONADA POR:	FECHA:	2/09/2020				
<b>No.</b>	<b>Daño</b>	<b>No.</b>	<b>Daño</b>			
1	Piel de cocodrilo	11	Parqueo			
2	Exudación	12	Pulimento de agregados			
3	Agrietamiento en bloque	13	Huecos			
4	Abultamientos y hundimientos	14	Cruce de vía férrea			
5	Corrugación	15	Ahuellamiento			
6	Depresión	16	Desplazamiento			
7	Grieta de borde	17	Grieta parabólica (slippage)			
8	Grieta de reflexión de junta	18	Hinchamiento			
9	Desnivel carril / berma	19	Desprendimiento de agregados.			
10	Grietas long. y transversal					
Daño	Severidad	Cantidades parciales		Total	Densidad (%)	VD
11	L	101.8		101.800	44.184

19	M	122.2		122.200	53.038

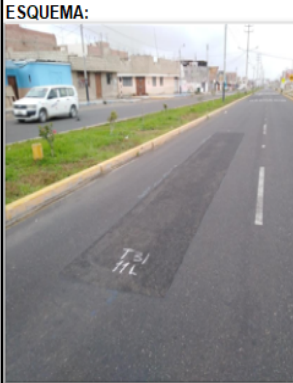
ÍNDICE DE CONDICIÓN DEL PAVIMENTO P.C.I. CARRETERAS DE SUPERFICIE ASFÁLTICA						
EXPLORACIÓN DE LA CONDICIÓN POR UNIDAD DE MUESTREO						
ZONA:	PROGRESIVA INICIAL:	UNIDAD DE MUESTREO:	ESQUEMA:			
AV.LITORAL	km 0 + 960	<b>T31</b>

CÓDIGO VÍA:	PROGRESIVA FINAL:	ÁREA DE MUESTREO (m2):				
	km 0 + 992	230.4				
INSPECCIONADA POR:	FECHA:	2/09/2020				
<b>No.</b>	<b>Daño</b>	<b>No.</b>	<b>Daño</b>			
1	Piel de cocodrilo	11	Parqueo			
2	Exudación	12	Pulimento de agregados			
3	Agrietamiento en bloque	13	Huecos			
4	Abultamientos y hundimientos	14	Cruce de vía férrea			
5	Corrugación	15	Ahuellamiento			
6	Depresión	16	Desplazamiento			
7	Grieta de borde	17	Grieta parabólica (slippage)			
8	Grieta de reflexión de junta	18	Hinchamiento			
9	Desnivel carril / berma	19	Desprendimiento de agregados.			
10	Grietas long. y transversal					
Daño	Severidad	Cantidades parciales		Total	Densidad (%)	Valor deducido
11	L	20.80		20.8	9.028

19	L	203.20		203.2	88.194

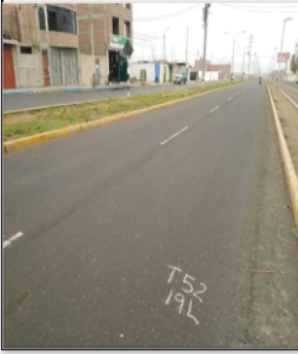
ZONA:	PROGRESIVA INICIAL:	UNIDAD DE MUESTREO:				
AV.LITORAL	km 1 + 632	<b>T52</b>				
CÓDIGO VÍA:	PROGRESIVA FINAL:	ÁREA DE MUESTREO (m2):				
INSPECCIONADA POR:	km 1 + 664	230.4	FECHA:			
			2/09/2020			
No.	Daño	No.	Daño			
1	Piel de cocodrilo	11	Parcheo			
2	Exudación	12	Pulimiento de agregados			
3	Agrietamiento en bloque	13	Huecos			
4	Abultamientos y hundimientos	14	Cruce de vía férrea			
5	Corrugación	15	Ahuellamiento			
6	Depresión	16	Desplazamiento			
7	Grieta de borde	17	Grieta parabólica (slippage)			
8	Grieta de reflexión de junta	18	Hinchamiento			
9	Desnivel carril / berma	19	Desprendimiento de agregados.			
10	Grietas long. y transversal					
Daño	Severidad	Cantidades parciales		Total	Densidad (%)	Valor deducido
19	L	224.00		224	97.222

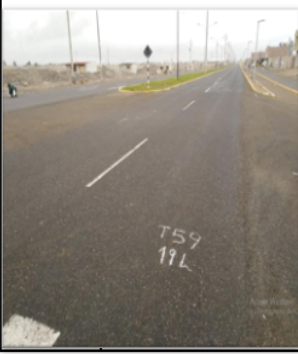
ZONA:	PROGRESIVA INICIAL:	UNIDAD DE MUESTREO:				
AV.LITORAL	km 1 + 856	<b>T59</b>				
CÓDIGO VÍA:	PROGRESIVA FINAL:	ÁREA DE MUESTREO (m2):				
INSPECCIONADA POR:	km 1 + 888	230.4	FECHA:			
			2/09/2020			
No.	Daño	No.	Daño			
1	Piel de cocodrilo	11	Parcheo			
2	Exudación	12	Pulimiento de agregados			
3	Agrietamiento en bloque	13	Huecos			
4	Abultamientos y hundimientos	14	Cruce de vía férrea			
5	Corrugación	15	Ahuellamiento			
6	Depresión	16	Desplazamiento			
7	Grieta de borde	17	Grieta parabólica (slippage)			
8	Grieta de reflexión de junta	18	Hinchamiento			
9	Desnivel carril / berma	19	Desprendimiento de agregados.			
10	Grietas long. y transversal					
Daño	Severidad	Cantidades parciales		Total	Densidad (%)	Valor deducido
19	L	224		224.000	97.222

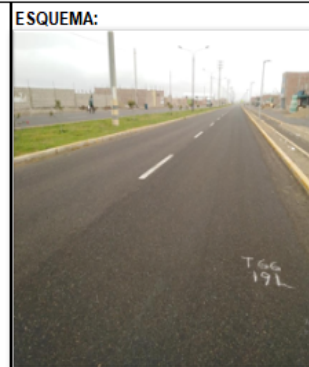
ÍNDICE DE CONDICIÓN DEL PAVIMENTO P.C.I. CARRETERAS DE SUPERFICIE ASFÁLTICA						
EXPLORACIÓN DE LA CONDICIÓN POR UNIDAD DE MUESTREO					ESQUEMA:	
ZONA:	PROGRESIVA INICIAL:	UNIDAD DE MUESTREO:				
AV.LITORAL	km 2 + 080	T66				
CÓDIGO VÍA:	PROGRESIVA FINAL:	ÁREA DE MUESTREO (m2):				
	km 2 + 112	230.4				
INSPECCIONADA POR:	FECHA:					
	2/09/2020					
No.	Daño	No.	Daño			
1	Piel de cocodrilo	11	Parqueo			
2	Exudación	12	Pulimiento de agregados			
3	Agrietamiento en bloque	13	Huecos			
4	Abultamientos y hundimientos	14	Cruce de vía férrea			
5	Corrugación	15	Ahuellamiento			
6	Depresión	16	Desplazamiento			
7	Grieta de borde	17	Grieta parabólica (slippage)			
8	Grieta de reflexión de junta	18	Hinchamiento			
9	Desnivel carril / berma	19	Desprendimiento de agregados.			
10	Grietas long. y transversal					
Daño	Severidad	Cantidades parciales		Total	Densidad (%)	Valor deducido
19	L	230.4		230.400	100.000

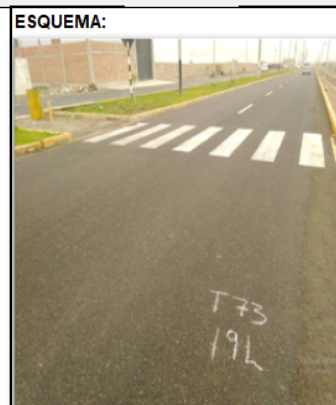
ÍNDICE DE CONDICIÓN DEL PAVIMENTO P.C.I. CARRETERAS DE SUPERFICIE ASFÁLTICA						
EXPLORACIÓN DE LA CONDICIÓN POR UNIDAD DE MUESTREO					ESQUEMA:	
ZONA:	PROGRESIVA INICIAL:	UNIDAD DE MUESTREO:				
AV.LITORAL	km 2 + 304	T73				
CÓDIGO VÍA:	PROGRESIVA FINAL:	ÁREA DE MUESTREO (m2):				
	km 2 + 336	230.4				
INSPECCIONADA POR:	FECHA:					
	2/09/2020					
No.	Daño	No.	Daño			
1	Piel de cocodrilo	11	Parqueo			
2	Exudación	12	Pulimiento de agregados			
3	Agrietamiento en bloque	13	Huecos			
4	Abultamientos y hundimientos	14	Cruce de vía férrea			
5	Corrugación	15	Ahuellamiento			
6	Depresión	16	Desplazamiento			
7	Grieta de borde	17	Grieta parabólica (slippage)			
8	Grieta de reflexión de junta	18	Hinchamiento			
9	Desnivel carril / berma	19	Desprendimiento de agregados.			
10	Grietas long. y transversal					
Daño	Severidad	Cantidades parciales		Total	Densidad (%)	Valor deducido
19	L	230.4		230.400	100.000

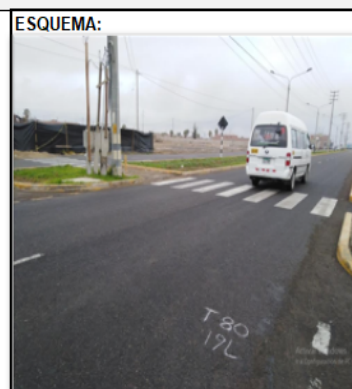
ÍNDICE DE CONDICIÓN DEL PAVIMENTO P.C.I. CARRETERAS DE SUPERFICIE ASFÁLTICA						
EXPLORACIÓN DE LA CONDICIÓN POR UNIDAD DE MUESTREO					ESQUEMA:	
ZONA:	PROGRESIVA INICIAL:	UNIDAD DE MUESTREO:				
AV.LITORAL	km 2 + 528	T810				
CÓDIGO VÍA:	PROGRESIVA FINAL:	ÁREA DE MUESTREO (m2):				
	km 2 + 560	230.4				
INSPECCIONADA POR:	FECHA:					
	2/09/2020					
No.	Daño	No.	Daño			
1	Piel de cocodrilo	11	Parqueo			
2	Exudación	12	Pulimiento de agregados			
3	Agrietamiento en bloque	13	Huecos			
4	Abultamientos y hundimientos	14	Cruce de vía férrea			
5	Corrugación	15	Ahuellamiento			
6	Depresión	16	Desplazamiento			
7	Grieta de borde	17	Grieta parabólica (slippage)			
8	Grieta de reflexión de junta	18	Hinchamiento			
9	Desnivel carril / berma	19	Desprendimiento de agregados.			
10	Grietas long. y transversal					
Daño	Severidad	Cantidades parciales		Total	Densidad (%)	Valor deducido
19	L	230.4		230.400	100.000

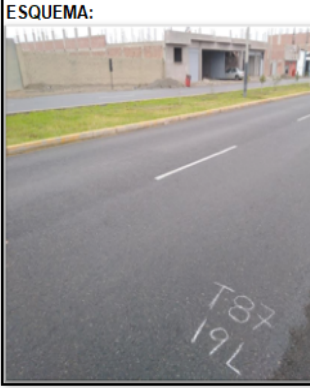
ÍNDICE DE CONDICIÓN DEL PAVIMENTO P.C.I. CARRETERAS DE SUPERFICIE ASFÁLTICA						
EXPLORACIÓN DE LA CONDICIÓN POR UNIDAD DE MUESTREO						
ZONA:	PROGRESIVA INICIAL:	UNIDAD DE MUESTREO:	ESQUEMA:			
AV.LITORAL	km 2 + 752	<b>T87</b>

CÓDIGO VÍA:	PROGRESIVA FINAL:	ÁREA DE MUESTREO (m2):				
INSPECCIONADA POR:	km 2 + 784	230.4				
	FECHA:	2/09/2020				
<b>No.</b>	<b>Daño</b>	<b>No.</b>	<b>Daño</b>			
1	Piel de cocodrilo	11	Parqueo			
2	Exudación	12	Pulimiento de agregados			
3	Agrietamiento en bloque	13	Huecos			
4	Abultamientos y hundimientos	14	Cruce de vía férrea			
5	Corrugación	15	Ahuellamiento			
6	Depresión	16	Desplazamiento			
7	Grieta de borde	17	Grieta parabólica (slippage)			
8	Grieta de reflexión de junta	18	Hinchamiento			
9	Desnivel carril / berma	19	Desprendimiento de agregados.			
10	Grietas long. y transversal					
Daño	Severidad	Cantidades parciales		Total	Densidad (%)	Valor deducido
19	L	230.4		230.400	100.000

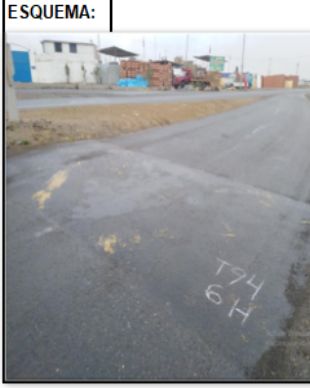
ÍNDICE DE CONDICIÓN DEL PAVIMENTO P.C.I. CARRETERAS DE SUPERFICIE ASFÁLTICA						
EXPLORACIÓN DE LA CONDICIÓN POR UNIDAD DE MUESTREO						
ZONA:	PROGRESIVA INICIAL:	UNIDAD DE MUESTREO:	ESQUEMA:			
AV.LITORAL	km 2 + 976	<b>T94</b>

CÓDIGO VÍA:	PROGRESIVA FINAL:	ÁREA DE MUESTREO (m2):				
INSPECCIONADA POR:	km 3 + 008	230.4				
	FECHA:	2/09/2020				
<b>No.</b>	<b>Daño</b>	<b>No.</b>	<b>Daño</b>			
1	Piel de cocodrilo	11	Parqueo			
2	Exudación	12	Pulimiento de agregados			
3	Agrietamiento en bloque	13	Huecos			
4	Abultamientos y hundimientos	14	Cruce de vía férrea			
5	Corrugación	15	Ahuellamiento			
6	Depresión	16	Desplazamiento			
7	Grieta de borde	17	Grieta parabólica (slippage)			
8	Grieta de reflexión de junta	18	Hinchamiento			
9	Desnivel carril / berma	19	Desprendimiento de agregados.			
10	Grietas long. y transversal					
Daño	Severidad	Cantidades parciales		Total	Densidad (%)	Valor deducido
6	H	25.2		25.200	10.938

11	L	7.92		7.920	3.438	
19	M	190.88		190.880	82.847

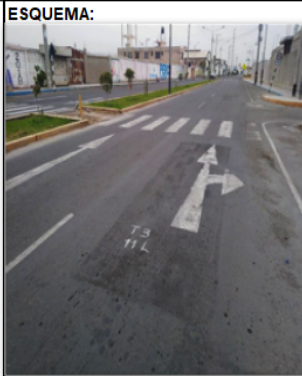
ZONA:	PROGRESIVA INICIAL:	UNIDAD DE MUESTREO:				
AV.LITORAL	km 0 + 000	<b>T3</b>				
CÓDIGO VÍA:	PROGRESIVA FINAL:	ÁREA DE MUESTREO (m2):				
	km 0 + 032	230.4				
INSPECCIONADA POR:	FECHA:					
	2/09/2020					
No.	Daño		No.	Daño		
1	Piel de cocodrilo		11	Parqueo		
2	Exudación		12	Pulimiento de agregados		
3	Arietamiento en bloque		13	Huecos		
4	Abultamientos y hundimientos		14	Cruce de vía férrea		
5	Corruación		15	Ahuellamiento		
6	Depresión		16	Desplazamiento		
7	Grieta de borde		17	Grieta parabólica (slippage)		
8	Grieta de reflexión de junta		18	Hinchamiento		
9	Desnivel carril / berma		19	Desprendimiento de agregados.		
10	Grietas long. y transversal					
Daño	Severidad	Cantidades parciales		Total	Densidad (%)	Valor deducido
11	L	12		12	5.208	
19	L	212		212	92.014

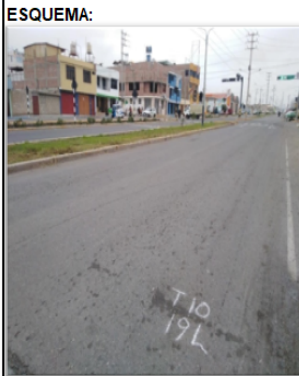
Daño	Severidad	Cantidades parciales		Total	Densidad (%)	Valor deducido																																										
6	H	57.6		57.60	25.000																																											
19	L	166.40		166.40	72.222

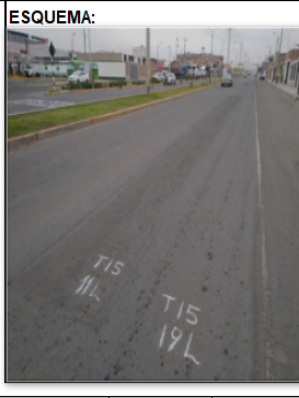
Daño	Severidad	Cantidades parciales		Total	Densidad (%)	Valor deducido																																										
11	M	30.8		30.8	13.368																																											
19	L	199.6		199.6	86.632

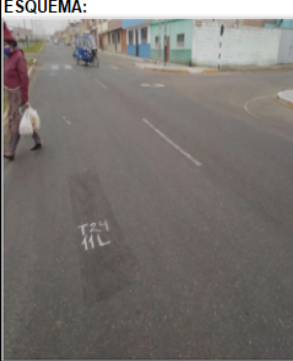
No.	Daño	No.	Daño		
1	Piel de cocodrilo	11	Parcheo		
2	Exudación	12	Pulimiento de agregados		
3	Agrietamiento en bloque	13	Huecos		
4	Abultamientos y hundimientos	14	Cruce de vía férrea		
5	Corrugación	15	Ahuellamiento		
6	Depresión	16	Desplazamiento		
7	Grieta de borde	17	Grieta parabólica (slippage)		
8	Grieta de reflexión de junta	18	Hinchamiento		
9	Desnivel carril / berma	19	Desprendimiento de agregados.		
10	Grietas long. y transversal				
Daño	Severidad	Cantidades parciales		Total	Densidad (%)
6	M	2.56		2.56	1.111
11	L	2		2	0.868
19	L	219.44		219.44	95.243

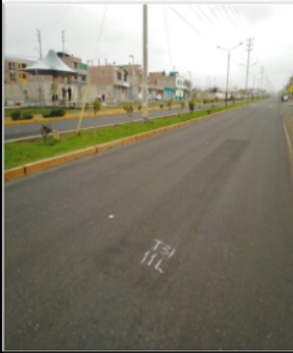
No.	Daño	No.	Daño		
1	Piel de cocodrilo	11	Parcheo		
2	Exudación	12	Pulimiento de agregados		
3	Agrietamiento en bloque	13	Huecos		
4	Abultamientos y hundimientos	14	Cruce de vía férrea		
5	Corrugación	15	Ahuellamiento		
6	Depresión	16	Desplazamiento		
7	Grieta de borde	17	Grieta parabólica (slippage)		
8	Grieta de reflexión de junta	18	Hinchamiento		
9	Desnivel carril / berma	19	Desprendimiento de agregados.		
10	Grietas long. y transversal				
Daño	Severidad	Cantidades parciales		Total	Densidad (%)
11	L	19.80		19.8	8.594
19	L	204.20		204.2	88.628
Valor deducido

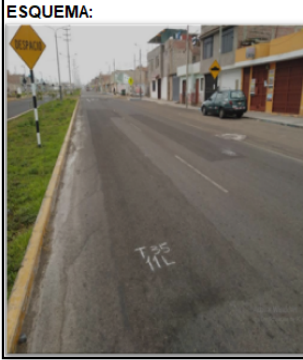
ÍNDICE DE CONDICIÓN DEL PAVIMENTO P.C.I. CARRETERAS DE SUPERFICIE ASFÁLTICA						
EXPLORACIÓN DE LA CONDICIÓN POR UNIDAD DE MUESTREO						
<b>ZONA:</b> AV.LITORAL		<b>PROGRESIVA INICIAL:</b> km 1 + 088		<b>UNIDAD DE MUESTREO:</b> <b>T35 ADICIONAL</b>		
<b>CÓDIGO VÍA:</b>		<b>PROGRESIVA FINAL:</b> km 1 + 120		<b>ÁREA DE MUESTREO (m2):</b> 230.4		
<b>INSPECCIONADA POR:</b>		<b>FECHA:</b> 2/09/2020				
<b>No.</b>	<b>Daño</b>	<b>No.</b>	<b>Daño</b>	<b>ESQUEMA:</b>

11	L	36.00		36	15.625	
11	L	24.00		24.00	10.417	
11	L	30.60		30.60	13.281	
19	M	133.40		133.4	57.899

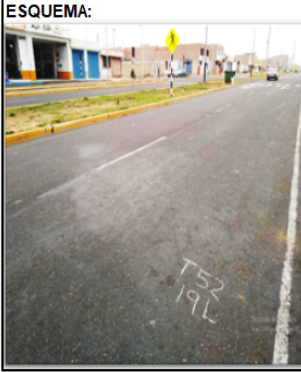
ÍNDICE DE CONDICIÓN DEL PAVIMENTO P.C.I. CARRETERAS DE SUPERFICIE ASFÁLTICA						
EXPLORACIÓN DE LA CONDICIÓN POR UNIDAD DE MUESTREO						
ZONA:	PROGRESIVA INICIAL:	UNIDAD DE MUESTREO:	ESQUEMA:			
AV.LITORAL	km 1 + 632	<b>T52</b>

CÓDIGO VÍA:	PROGRESIVA FINAL:	ÁREA DE MUESTREO (m2):				
INSPECCIONADA POR:	km 1 + 664	230.4				
		FECHA:	2/09/2020			
No.	Daño	No.	Daño			
1	Piel de cocodrilo	11	Parqueo			
2	Exudación	12	Pulimiento de agregados			
3	Agrietamiento en bloque	13	Huecos			
4	Abultamientos y hundimientos	14	Cruce de vía férrea			
5	Corrugación	15	Ahuellamiento			
6	Depresión	16	Desplazamiento			
7	Grieta de borde	17	Grieta parabólica (slippage)			
8	Grieta de reflexión de junta	18	Hinchamiento			
9	Desnivel carril / berma	19	Desprendimiento de agregados.			
10	Grietas long. y transversal					
Daño	Severidad	Cantidades parciales		Total	Densidad (%)	Valor deducido
19	L	230.40		230.4	100.000

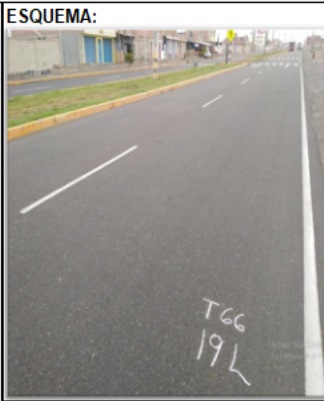
ÍNDICE DE CONDICIÓN DEL PAVIMENTO P.C.I. CARRETERAS DE SUPERFICIE ASFÁLTICA						
EXPLORACIÓN DE LA CONDICIÓN POR UNIDAD DE MUESTREO						
ZONA:	PROGRESIVA INICIAL:	UNIDAD DE MUESTREO:	ESQUEMA:			
AV.LITORAL	km 2 + 080	<b>T66</b>

CÓDIGO VÍA:	PROGRESIVA FINAL:	ÁREA DE MUESTREO (m2):				
INSPECCIONADA POR:	km 2 + 112	230.4				
		FECHA:	2/09/2020			
No.	Daño	No.	Daño			
1	Piel de cocodrilo	11	Parqueo			
2	Exudación	12	Pulimiento de agregados			
3	Agrietamiento en bloque	13	Huecos			
4	Abultamientos y hundimientos	14	Cruce de vía férrea			
5	Corrugación	15	Ahuellamiento			
6	Depresión	16	Desplazamiento			
7	Grieta de borde	17	Grieta parabólica (slippage)			
8	Grieta de reflexión de junta	18	Hinchamiento			
9	Desnivel carril / berma	19	Desprendimiento de agregados.			
10	Grietas long. y transversal					
Daño	Severidad	Cantidades parciales		Total	Densidad (%)	Valor deducido
19	L	230.4		230.400	100.000

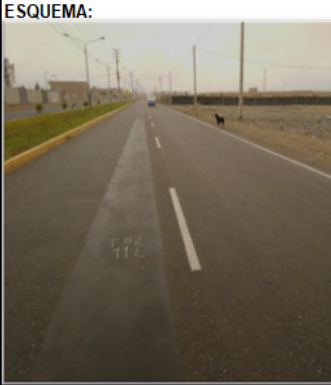
<table border="1"> <thead> <tr> <th>Daño</th> <th>Severidad</th> <th>Cantidades parciales</th> <th>Total</th> <th>Densidad (%)</th> <th>Valor deducido</th> </tr> </thead> <tbody> <tr> <td>11</td> <td>M</td> <td>28.6</td> <td>28.600</td> <td>12.413</td> <td></td> </tr> <tr> <td>19</td> <td>L</td> <td>195.4</td> <td>195.400</td> <td>84.809</td> <td></td> </tr> </tbody> </table>						Daño	Severidad	Cantidades parciales	Total	Densidad (%)	Valor deducido	11	M	28.6	28.600	12.413		19	L	195.4	195.400	84.809

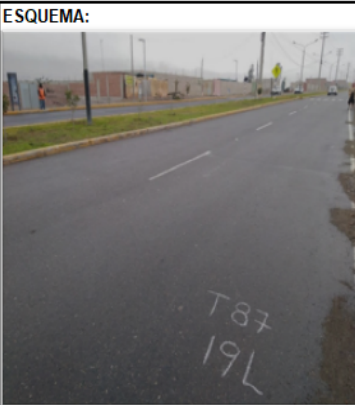
<table border="1"> <thead> <tr> <th>Daño</th> <th>Severidad</th> <th>Cantidades parciales</th> <th>Total</th> <th>Densidad (%)</th> <th>Valor deducido</th> </tr> </thead> <tbody> <tr> <td>19</td> <td>L</td> <td>230.4</td> <td>230.400</td> <td>100.000</td> <td></td> </tr> </tbody> </table>						Daño	Severidad	Cantidades parciales	Total	Densidad (%)	Valor deducido	19	L	230.4	230.400	100.000																																																							
Daño	Severidad	Cantidades parciales	Total	Densidad (%)	Valor deducido
