UNIVERSIDAD PRIVADA DE TACNA
FACULTAD DE INGENIERÍA
ESCUELA PROFESIONAL DE INGENIERÍA CIVIL

TESIS

**“DETERMINACIÓN DE LA RUGOSIDAD Y EL ÍNDICE
DE CONDICIÓN DEL PAVIMENTO PARA LA
SERVICIABILIDAD EN LA AV. MUNICIPAL, TRAMO
ÓVALO CUZCO – AV. BOHEMIA TACNEÑA – TACNA,
2020”**

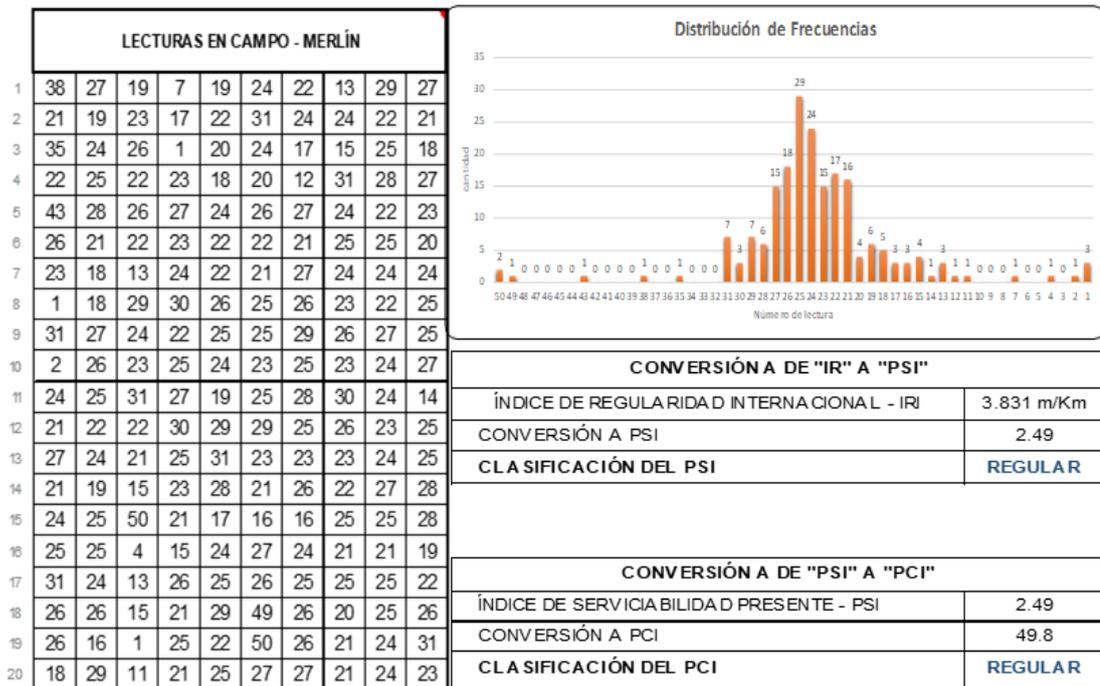
La avenida Municipal, es evaluada en ambas calzadas en tramos de 400 m, con mediciones consecutivas de 200 lecturas, utilizando el rugosímetro de MERLIN, obteniendo datos de campo para luego procesarlo mediante una hoja de calculo excel, tal como se muestra en la Figura 21, Figura 22 y Figura 23, determinando así el índice de rugosidad en 7 tramos. En el Anexo 5, Anexo 6, Anexo 7 y Anexo 8 , se encuentran las lecturas de campo obtenidos por el MERLIN por cada tramo de evaluación, que corresponde a la calzada derecho de la avenida Municipal. Así

Resultados de la rugosidad con MERLIN, calzada derecho - Tramo 1

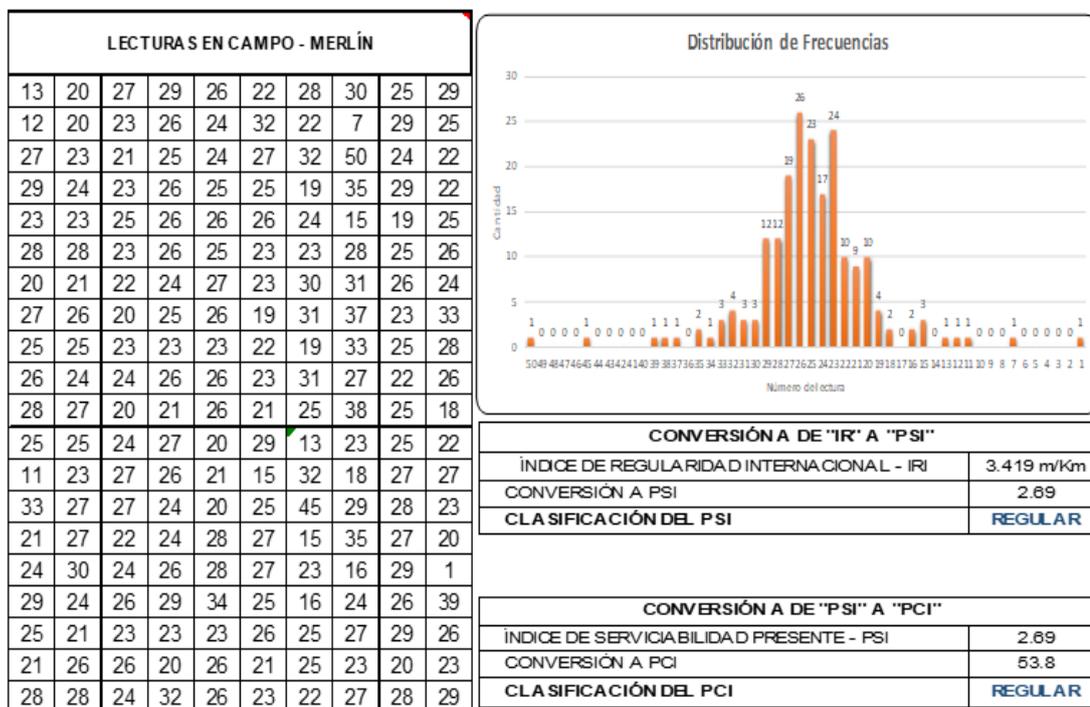
Figura 23

Resultados de la rugosidad con MERLIN, carril izquierdo - Tramo 2

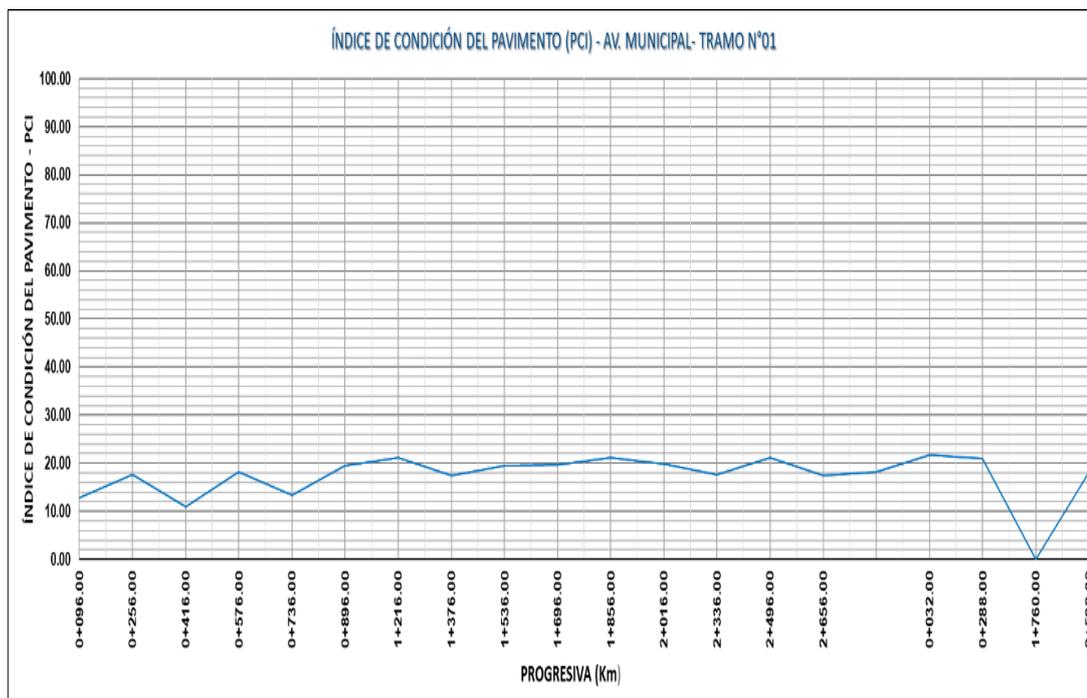
Figura 24

De los resultados dados anteriormente se puede determinar gráficamente el comportamiento de los valores obtenidos del PCI, tal como se detalla en la Figura 24.

Comportamiento de los valores del PCI por progresivas en el tramo 1

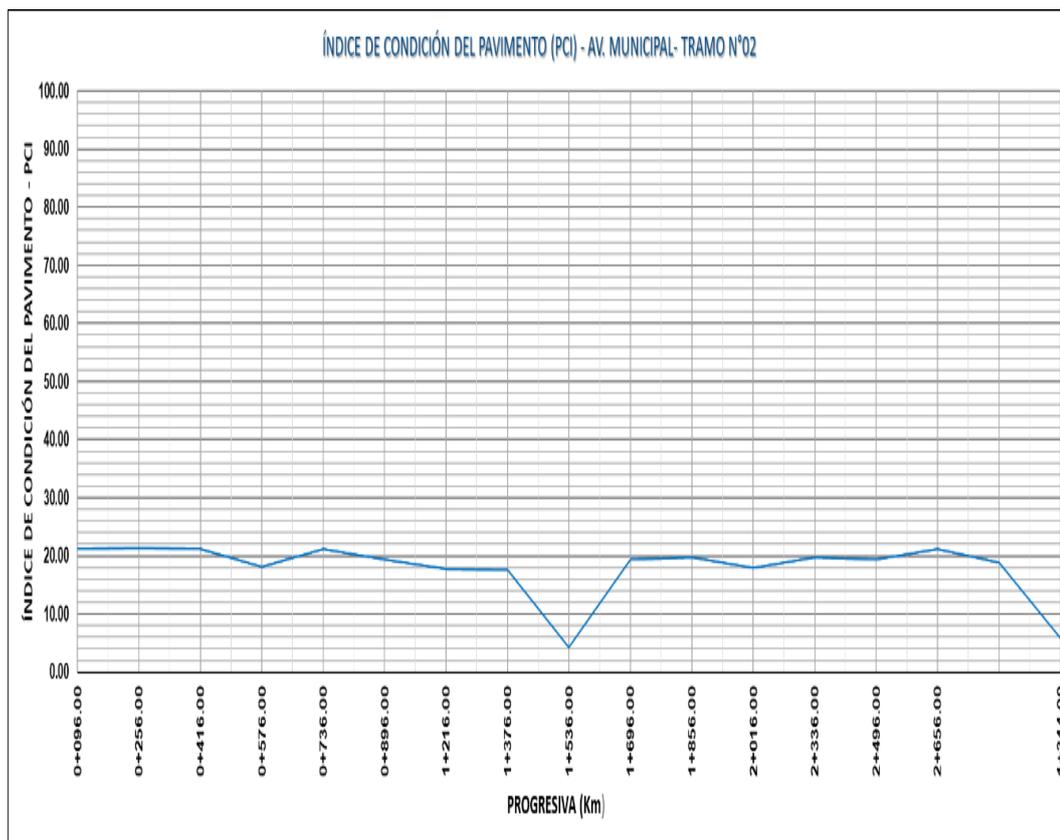
Figura 25

En el tramo 2, calzada izquierda de la avenida Municipal, determinamos los resultados obtenidos del PCI por cada unidad de muestra, así como se muestra en la Tabla 44, por lo que es necesario obtener un valor ponderado de todo el tramo, cuyo valor es igual a 18,92 %, al mismo tiempo también se determinó en muestras

adicionales un valor del PCI llegando a 5,95 %, por lo se debe determinar un valor ponderado que resulta igual a 12,44 % el cual califica el estado del pavimento, lo que resulta calzada izquierdo con una calificación del estado del pavimento *muy malo*.

Comportamiento de los valores del PCI por progresivas en el tramo 2

Finalmente, el resultado del PCI de toda la avenida Municipal, calzada derecha e izquierda es igual a 13,04 por lo tanto, califica el estado del pavimento como *muy malo*, cuyo valor hace necesario una intervención que consiste en una rehabilitación de la avenida Municipal.

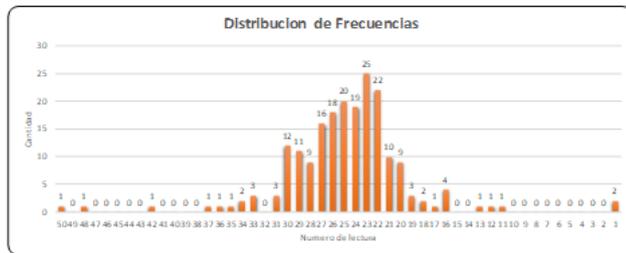
Anexo 5. Cálculo de IRI Calzada Derecha, Progresiva Km 0+400,00 al km, 0+800,00- Tramo 1

CONVERSIÓN A DE "IR" A "PSI"	
ÍNDICE DE REGULARIDAD INTERNACIONAL - IRI	4.126 m/Km
CONVERSIÓN A PSI	2.36
CLASIFICACIÓN DEL PSI	REGULAR

CONVERSIÓN A DE "PSI" A "PCI"	
ÍNDICE DE SERVICIABILIDAD PRESENTE - PSI	2.36
CONVERSIÓN A PCI	47.2
CLASIFICACIÓN DEL PCI	REGULAR

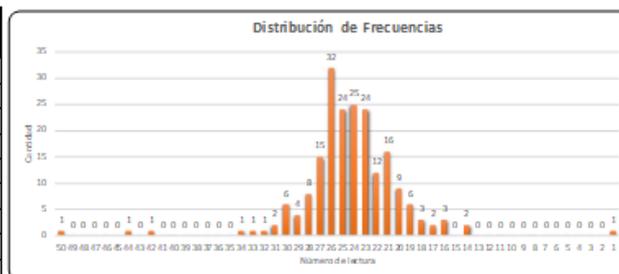
Anexo 6. Cálculo de IRI Calzada Derecha, Progresiva Km 1+200,00 al km, 1+600,00- Tramo 1

CONVERSIÓN A DE "IR" A "PSI"	
ÍNDICE DE REGULARIDAD INTERNACIONAL - IRI	3.498 m/Km
CONVERSIÓN A PSI	2.65
CLASIFICACIÓN DEL PSI	REGULAR

CONVERSIÓN A DE "PSI" A "PCI"	
ÍNDICE DE SERVICIABILIDAD PRESENTE - PSI	2.65
CONVERSIÓN A PCI	53
CLASIFICACIÓN DEL PCI	REGULAR
