**FACULTAD DE INGENIERÍA
ESCUELA PROFESIONAL DE INGENIERÍA CIVIL**

TESIS

**“EVALUACIÓN SUPERFICIAL PARA LA MEJORA DE LA
TRANSITABILIDAD VEHICULAR EN LA CALLE ANTUNEZ DE
MAYOLO MEDIANTE EL MÉTODO PCI Y RUGOSÍMETRO
MERLÍN, TACNA, 2022”**

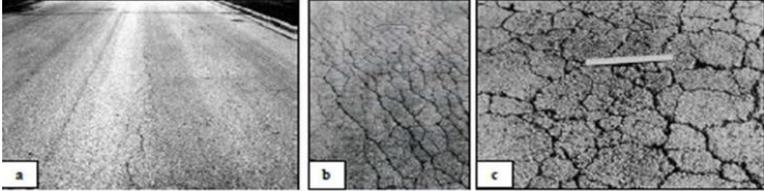
Falla estructural, piel de cocodrilo

Tipo de falla	Estructural - Piel de cocodrilo	
Descripción	Las grietas de fatiga o piel de cocodrilo hacen referencia a una serie de fisuras y/o grietas, conectadas causadas en su mayoría de veces por acción de repetidas cargas de tránsito, superiores al diseñado, esto ocasiona que el agrietamiento empiece desde lo profundo de la carpeta asfáltica o capa de rodadura, en cuyo comportamiento soportan grandes deformaciones y esfuerzos, mayores a los considerados en su diseño y construcción.	
Imagen o aspecto superficial

Unidad de medida	Metros cuadrados (m ²).	
Evaluación	<p>Bajo: Fisuras muy delgadas longitudinales y capilares que empiezan de forma paralela con algunas, pocas o ningunas interconexiones. Las aberturas no se encuentran desintegradas, en otras palabras, no tienen presencia alguna de rajaduras en su contorno.</p> <p>Medio: Avance a un nivel superior de las fisuras presentadas en el nivel bajo, con presencia de rajaduras en su contorno sutilmente desgranadas.</p> <p>Alto: Enmallado o modelo de fisuras que han progresado drásticamente, de tal manera que los elementos "pedazos" están muy bien marcados y con presencia de bordes pelados. Algunos elementos "pedazos" pueden vibrar bajo la circulación de vehículos automotores.</p>

Frontera y tipo de intervención	Bajo	Ninguna intervención, Sellado superficial.
	Medio	Parchado parcial o en toda la estructura. Recapeo.
	Alto	Recapeo. Reconstrucción.

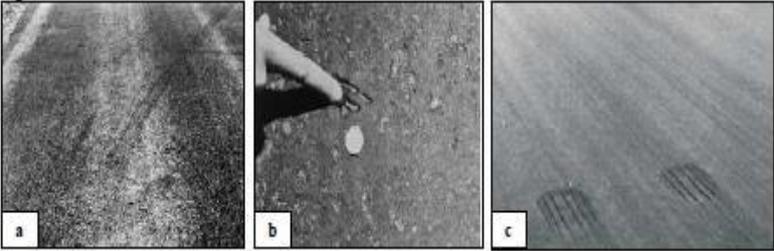
Falla superficial, exudación

Tipo de falla	Superficial - Exudación	
Descripción	<p>Es una laminilla de material bituminoso en la cara de la capa de rodadura del pavimento, esta forma una cara refulgente, cristalino y brillante que casi siempre llega a adherirse a superficies en contacto con la vía. La causa de la exudación se debe por mucho contenido de asfalto a la mezcla colocada, o que el contenido de vacíos es muy baja. Otra razón se desarrolla cuando el asfalto, completa los vacíos a temperaturas ambientales altas y entonces está ocupado en la cara de la capa de rodadura. Puesto que el desarrollo de exudación es irreversible en clima frío, el asfalto se brotará en la superficie de rodadura.</p>	
Imagen o aspecto superficial

Unidad de medida	<p>Metros cuadrados (m²), si esta patología es tomada en cuenta, no se deberá considerar el pulimento de agregados.</p>	
Evaluación	<p>Bajo: Se encuentra todavía en un nivel de severidad muy pobre y solamente es notable desde pocos días del año. No se pega al calzado o a los vehículos.</p> <p>Medio: Ha pasado a un estado en el cual el asfalto se adhiere al calzado y al transporte únicamente durante unas pocas semanas del año.</p> <p>Alto: Afecta la superficie de manera muy extensa y gran muestra de asfalto se fija al calzado y transporte durante varios meses al año.</p>

Frontera y tipo de intervención	Bajo	Ninguna intervención.
	Medio	Se aplica arenado.
	Alto	Se aplica arenado (precalentando si la patología lo amerita).

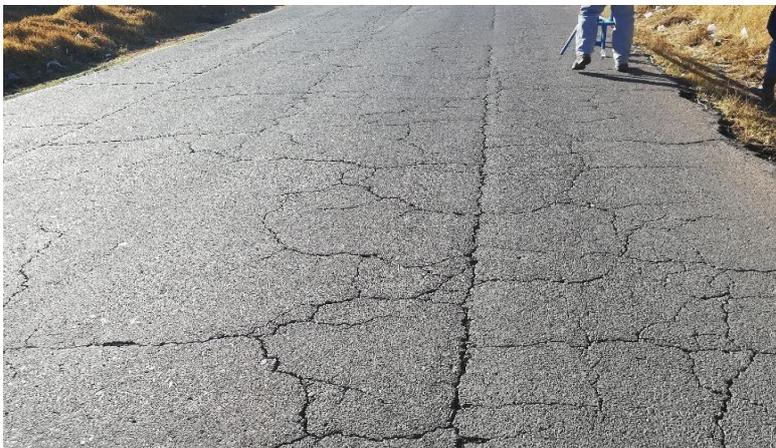
Tabla 4*Falla estructural, fisuras en bloque*

Tipo de falla:	Estructural - Fisuras en bloque	
Descripción	Las rajaduras en bloque son aberturas enlazadas que subdividen la capa de rodadura en lotes rectangulares. Los bloques oscilan en volumen de (0.30x0.30) m a (3.0x3.0) m. Las aberturas en bloque son causadas por la contracción del pavimento asfáltico y los cambios de temperatura de todos los días. Cuando el asfalto se ha endurecido relevantemente, se asocia a las fisuras de bloque y no necesariamente a sollicitación de cargas.	
Imagen o aspecto superficial

Unidad de medida	Metros cuadrados (m ²).	
Evaluación	<p>Bajo: Las fisuras se encuentran en un estado de baja severidad.</p> <p>Medio: Se encuentran definidos por fisuras de severidad media.</p> <p>Alto: Las fisuras en bloque se encuentran definidos por fisuras de alta severidad.</p>	
Frontera y tipo de intervención	Bajo	Sellado de fisuras con ancho > a 3.0 mm. Sello asfáltico.
	Medio	Sellado de fisuras, escarificado y reciclado superficial. Recarpeteo

Alto	Sellado de grietas, escarificado y reciclado superficial. y Recarpeteo.

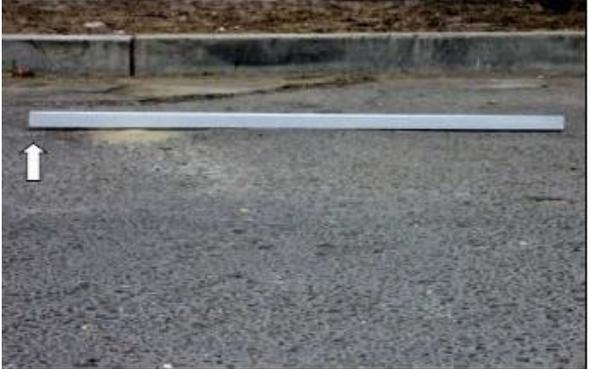
Tabla 5*Falla estructural, abultamientos y hundimientos*

Tipo de falla	Estructural - Abultamientos y hundimientos	
Descripción	<p>Son ligeros desplazamientos dirigidos a lo alto situados en el área de la capa de rodadura. Se caracterizan de los desplazamientos, dado que estos últimos son consecuencia por asfaltos removibles.</p> <p>Los hundimientos son depresiones hacia abajo, pequeñas y sinuosas, de la superficie de rodadura.</p> <p>El desplazamiento y distorsiones que aparecen sobre extensas áreas de la capa de rodadura, ocasionando grandes o largas depresiones en el mismo, reciben la denominación de “ondulaciones”.</p>	
Imagen o aspecto superficial

Unidad de medida	Metro lineal (ml).	
Evaluación	<p>Son ocasionados debido a baja sollicitación de cargas de tránsito.</p> <p>Son ocasionados debido a media sollicitación de cargas de tránsito.</p> <p>Son ocasionados debido a alta sollicitación de cargas de tránsito.</p>	
Frontera y tipo de intervención	Bajo	No necesita intervención.

Medio	Mantenimiento rutinario.

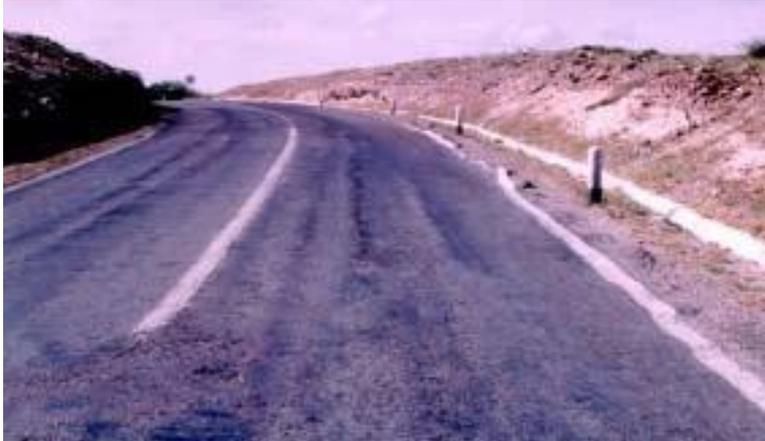
Tabla 6*Falla estructural, corrugación*

Tipo de falla:	Estructural - Corrugación	
Descripción	Es una función de depresiones y hundimientos bastante cercanas que aparecen a tramos altamente ordenados, casi siempre a menos de 3.0 m. Las alturas forman 90° grados con respecto a la circulación del tránsito. Esta forma de patología es normalmente producida por la actividad del tránsito combinado con una estructura de pavimento inestable. Si los abultamientos suscitan en un patrón menor a 3.0 m de distanciamiento entre sí, cualquier sea el motivo, el menoscabo se define como corrugación.	
Imagen o aspecto superficial

Unidad de medida	Metros cuadrados (m ²).	
Evaluación	Bajo: Producto de baja sollicitación de cargas de tránsito.	
	Medio: Producto de media sollicitación de cargas de tránsito.	
	Alto: Producto de alta sollicitación de cargas de tránsito.	
Frontera y tipo de intervención	Bajo	Ninguna intervención.
	Medio	Reparación por carpeta asfáltica.

Alto	Reconstrucción parcial o total.

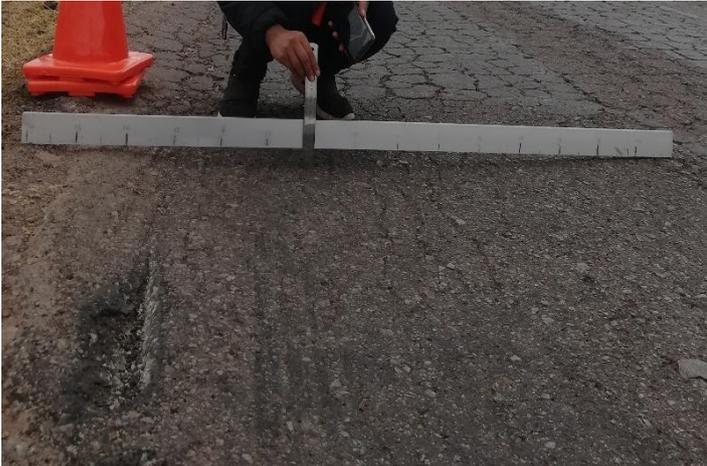
Falla estructural, depresión.

Tipo de falla	Estructural - Depresión
Descripción	<p>Son áreas ubicadas en la capa de rodadura del pavimento con severidades tenuemente más bajas que el pavimento a su entorno. En diferentes eventos, las depresiones pequeñas únicamente son evidentes posterior a un día lluvioso, cuando se forman películas de agua, “baño de pájaros”. La vía en estado completamente seco las depresiones se logran visualizar fácilmente debido a los charcos y/o manchas ocasionadas por los pozos de agua. Las depresiones resultan por el asentamiento del terreno de fundación “subrasante”. Producen corrugaciones y por último esta patología puede ocasionar el fenómeno llamado “hidroplaneo”, debido a la severidad alta de sus desniveles en presencia de agua.</p>
Imagen o aspecto superficial

Unidad de medida	Metros cuadrados (m ²).
Evaluación	Bajo: (13.0 - 25.0) mm.
	Medio: (25.0 - 51.0) mm.
	Alto: > 51.0 mm.
Frontera y tipo de intervención	Bajo No se realiza nada.

Medio Parcheo superficial, parcial o profundo.
	Alto Parcheo superficial, parcial o profundo

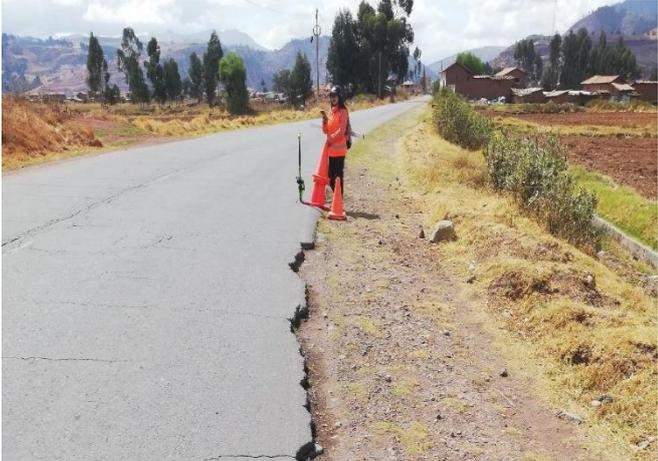
Tabla 8*Falla superficial, fisura de borde*

Tipo de falla	Superficial - Fisura de borde
Descripción	Se encuentran paralelas y, casi siempre, se encuentran espaciadas entre (0.30-0.60) m del borde externo del pavimento. Esta patología se produce debido a sollicitación de cargas y originado por empeoramiento, debido a acciones propias geotécnicas, de la subrasante o sub base cerca al borde del pavimento. El área que se encuentra entre la fisura y el borde del pavimento se categoriza con respecto a la manera como se agrieta.
Imagen o aspecto superficial

Unidad de medida	Metros lineales (ml).
Evaluación	<p>Bajo: Aparición de fisuras de nivel bajo o medio sin desintegración o desprendimiento.</p> <p>Medio: Presenta algunas fragmentación y desprendimiento debido a fisuras medias.</p> <p>Alto: Agrietamiento con alta disgregamiento a lo extenso del contorno.</p>
Frontera y tipo de intervención	<p>Bajo Sellado de fisuras con ancho > 3 mm.</p> <p>Medio Parcheo parcial.</p> <p>Alto Parcheo profundo.</p>

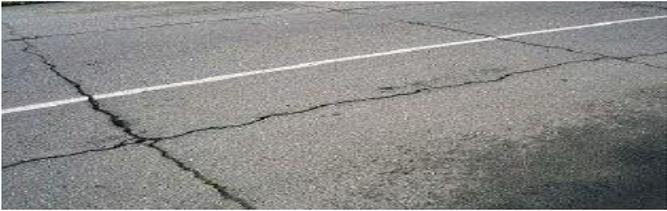
Tabla 9*Falla superficial, fisura de reflexión de junta*

Tipo de falla	Superficial - Fisura de reflexión de junta	
Descripción	Esta patología solamente suscita en pavimentos con superficie asfáltica extendidos y colocados sobre un pavimento rígido. Estas fisuras son a consecuencia característico del desplazamiento de la losa de concreto, movido por humedad o temperatura, bajo la superficie de capa de rodadura.	
Imagen o aspecto superficial

Unidad de medida	Metros lineales (ml).	
Evaluación	Bajo:	
	<ol style="list-style-type: none"> 1. Fisura sin relleno de ancho menor a 10.0 mm. 2. Fisura que se encuentra rellena y de cualquier ancho. 	
	Medio:

1. Fisura con espacios vacíos y un ancho entre (10.0 - 76.0) mm.
		2. Fisura con espacios vacíos de cualquier ancho hasta 76.0 mm enmarcada de un sutil agrietamiento al azar.

3. Fisura rellena con un ancho cualquiera, enmarcada de un ligero fisuramiento al azar.
		Alto:
		Cualquier fisura rellena o no, enmarcada de un agrietamiento al azar de alta severidad.
		Grietas con espacios vacíos de más de 76.0 mm.
Frontera y tipo de intervención	Bajo	Sellado de fisuras, para espesores mayores a 3.00 mm.
	Medio	Sellado de fisuras. Parcheo parcial.
	Alto	Parcheo profundo. Rehabilitación de la junta.

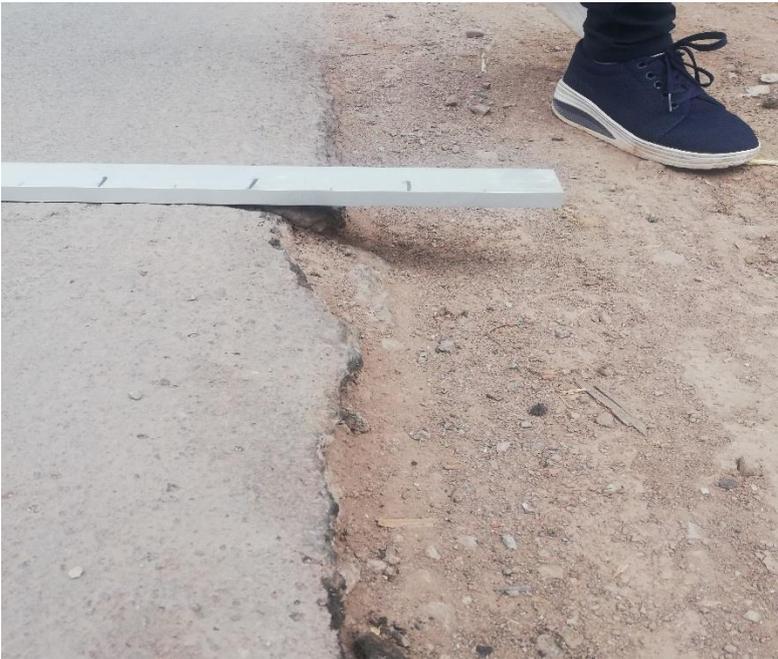
Tabla 10*Falla superficial, desnivel carril - berma*

Tipo de falla	Superficial - Desnivel carril - berma	
Descripción	A la diferencia de niveles entre la rasante de los bordes de los carriles y la berma, se le llama "El desnivel carril / berma". Esta patología es consecuencia de la erosión de la berma, o en muchos casos el colocado de sobrecarpeta y la no corrección de la berma.	
Imagen o aspecto superficial

Unidad de medida	Metros lineales (ml).	
Evaluación	<p>Bajo: La diferencia de nivel del carril – berma se encuentra comprendido entre (25.0 - 51.0) mm.</p> <hr/> <p>Medio: La diferencia de nivel del carril – berma se encuentra comprendido entre (51.0 - 102.0) mm.</p> <hr/> <p>Alto: La diferencia de nivel del carril – berma es mayor a (102.0) mm.</p>	
Frontera y tipo de intervención	Bajo	No se realiza nada.
	Medio	Renivelación con un mortero asfáltico.
	Alto	Conseguir la Renivelación con un recapeo.

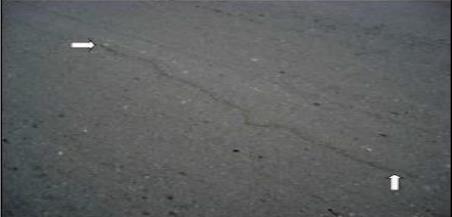
Falla estructural, fisuras longitudinales y transversales

Tipo de falla	Estructural - Fisuras longitudinales y transversales						
Descripción	Las fisuras transversales son perpendiculares, es decir forman un ángulo de 90° al eje del carril del pavimento, por otro lado las fisuras longitudinales van paralelas al eje.						
Imagen o aspecto superficial

Unidad de medida	Metro lineal (ml).						
Evaluación	<p>Bajo:</p> <ol style="list-style-type: none"> 1. Fisura con espacios vacíos de ancho menor que 10.0 mm. 2. Fisura rellena con material llenante. <hr/> <p>Medio:</p> <ol style="list-style-type: none"> 1. Fisura con espacios vacíos de ancho entre (10.0-76.0) mm. 2. Fisura con espacios vacíos con ancho hasta 76.0 mm, rodeada fisuras aleatorias pequeñas. 3. Fisura rellena rodeada de fisuras aleatorias pequeñas. <hr/> <p>Alto:</p> <ul style="list-style-type: none"> . Fisura con espacios vacíos de más de 76.0 mm de ancho. . Una fisura donde el pavimento de alrededor se encuentra severamente dañado. 						
Frontera y tipo de intervención

<table><tr> <td style="width: 30%;">Bajo:</td> <td>Sellado de fisuras de ancho mayor e igual a 3.0 mm.</td> </tr></table>

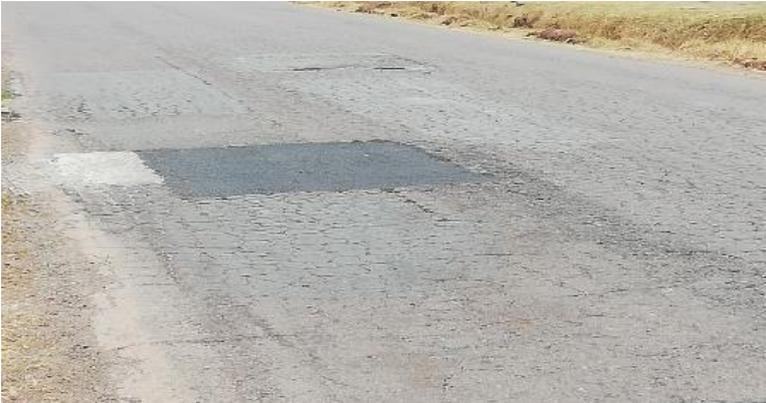
Falla superficial, parches y parches de cortes utilitarios

Tipo de falla	Superficial - Parches y parches de cortes utilitarios
Descripción	Se define como un área de pavimento que ha sido reemplazado con asfalto nuevo, con el objetivo de poder restaurar el pavimento existente. Esto ocasiona que se encuentren rugosidades en la rasante final, ya que esta sección no se comportará de ninguna manera como el pavimento original
Imagen o aspecto superficial

Unidad de medida	Metros cuadrados (m ²).
Evaluación	<p>Bajo: El parche se encuentra en un estado de condición satisfactorio, por lo tanto el transitabilidad se califica como de baja severidad.</p> <p>Medio: El parche se encuentra en un estado de condición moderadamente deteriorado, por lo tanto la transitabilidad se califica como severidad media.</p> <p>Alto: El parche se encuentra en un estado de condición muy deteriorado, por lo tanto la transitabilidad se califica como de severidad alta.</p>
Frontera y tipo de intervención	<p>Bajo: No se realiza nada.</p> <p>Medio: No se realiza nada. Reconstrucción del parche.</p> <p>Alto: Reconstrucción del parche.</p>

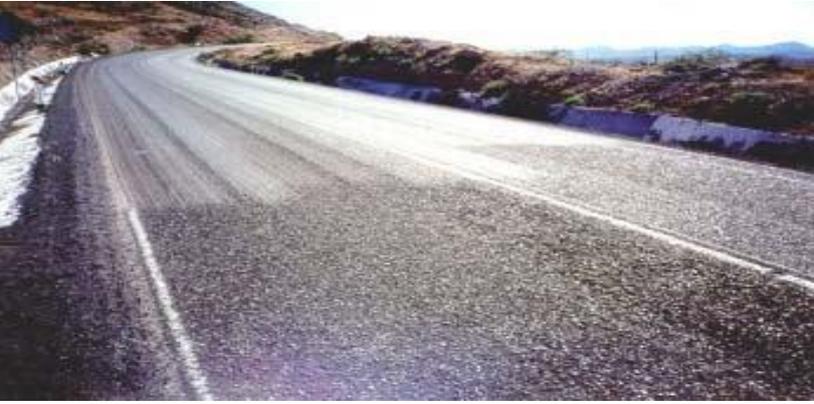
Falla superficial, agregado pulido

Tipo de falla	Superficial - Agregado pulido
Descripción	Esta patología es causada debido a la sollicitación de cargas de tránsito. Suscita en torno a la superficie de la capa de rodadura el agregado se vuelve suave al contacto, la textura del pavimento no atribuye de forma significativa a mermar la fluidez del tráfico, cuando la cantidad de agregado es pequeña. Se interpreta que la vía se encuentra con presencia de esta patología, cuando el ensayo de resistencia al deslizamiento sale por debajo del estándar.
Imagen o aspecto superficial

Unidad de medida	Metros cuadrados (m ²), si se considera la exudación, no se deberá tomar en cuenta el pulimento de agregados.
Evaluación	El nivel de severidad no se define.
Frontera y tipo de intervención	Bajo: Medio: Ninguna intervención. Recapeo. Alto:

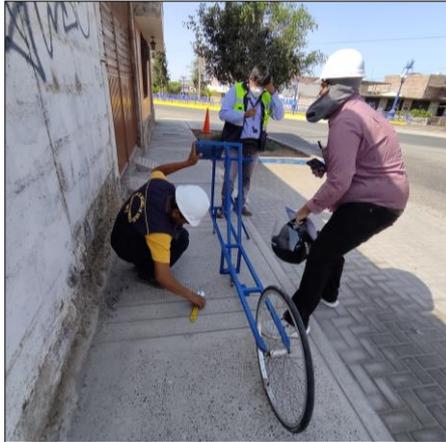
Figura 26

Calibración del equipo MERLIN

Nota. En la Figura 26. Se observa la calibración del equipo.

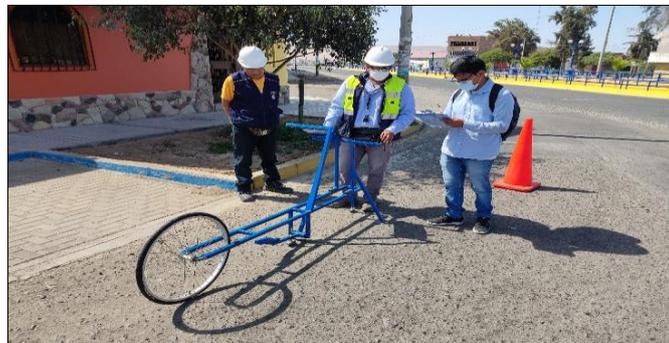
Evaluación del equipo MERLIN en el área de estudio

Nota. En la Figura 27 se observa el registro de la primera lectura del carril de subida.

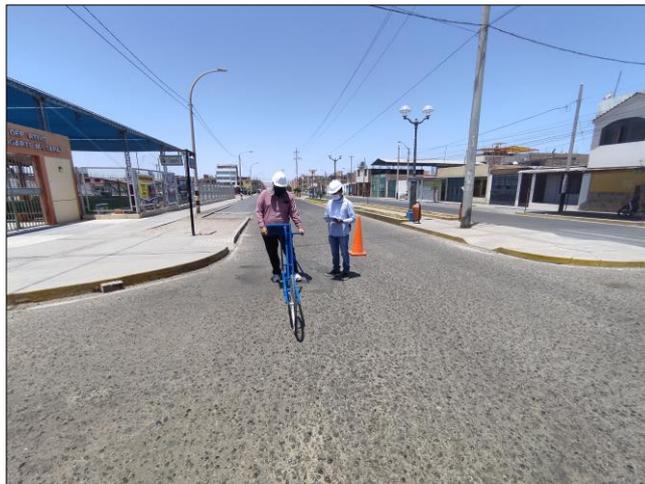
Manejo del Equipo de MERLIN en campo de estudio

Nota. En la Figura 28 se presencia al operador del equipo de MERLIN quien dicta las lecturas que se registra del equipo y también se observa al compañero quien apunta las lecturas en la ficha de campo.

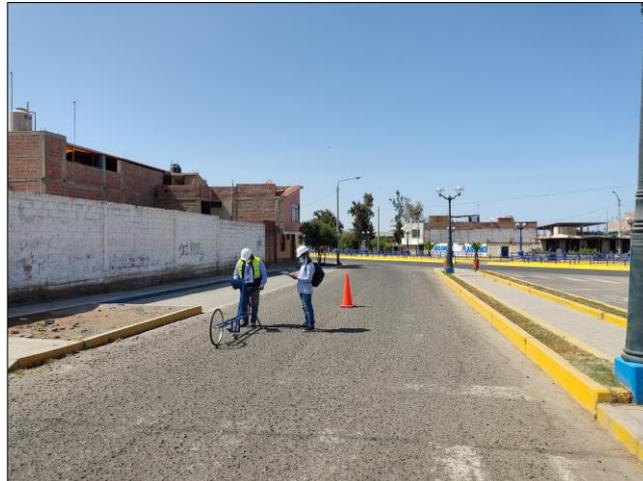
Figura 29*Evaluación con el Rugosímetro de MERLIN*

Nota. En la Figura 29 se observa la evaluación de la rugosidad en el carril de subida de la calle de Antúnez de Mayolo, usando el equipo del rugosímetro de MERLIN.

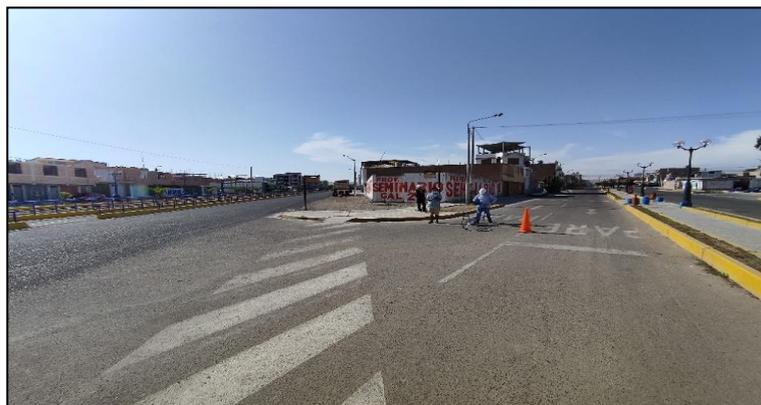
Figura 30*Evaluación con el Rugosímetro de MERLIN*

Nota. En la Figura 30 se observa la evaluación de la rugosidad en el carril de bajada de la Calle de Antúnez de Mayolo, usando el equipo del rugosímetro de MERLIN.

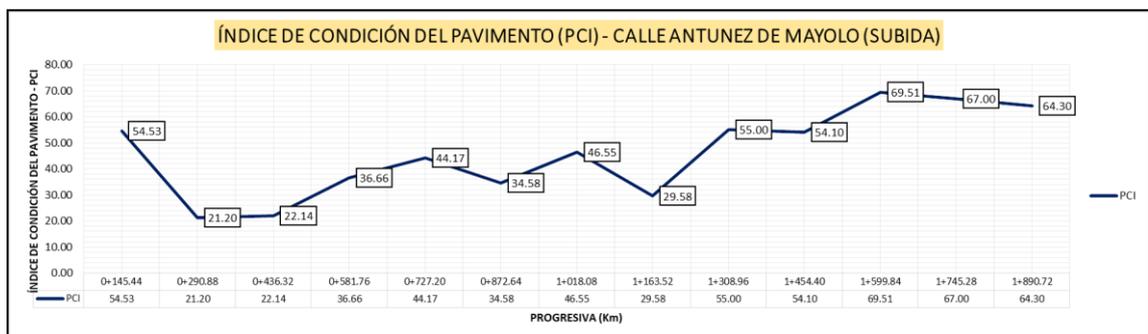
Figura 57

Diagrama Lineal de los Resultados del Método PCI en el Tramo 01

Nota. Resultados del PCI de los tramos inspeccionados en el carril de subida.

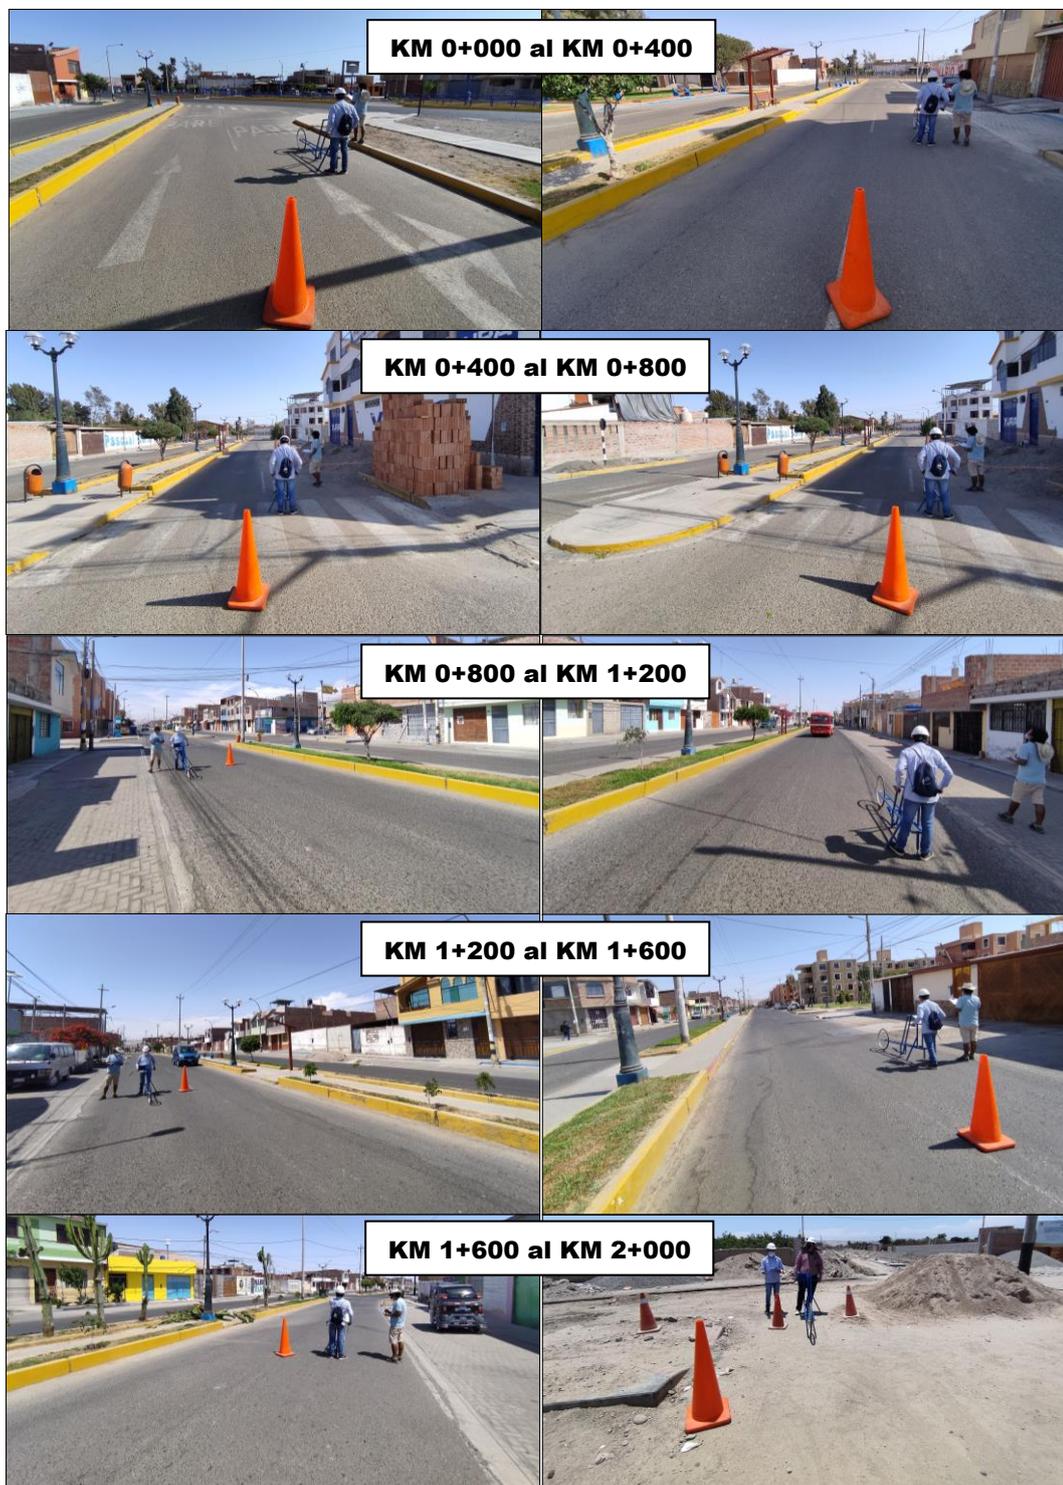
En la Figura 80 se puede apreciar el estado de rugosidad que presenta los tramos evaluados en el sentido de bajada de la Calle Antúnez de Mayolo.

Panel Fotográfico del Carril de Bajada - Rugosímetro de MERLIN

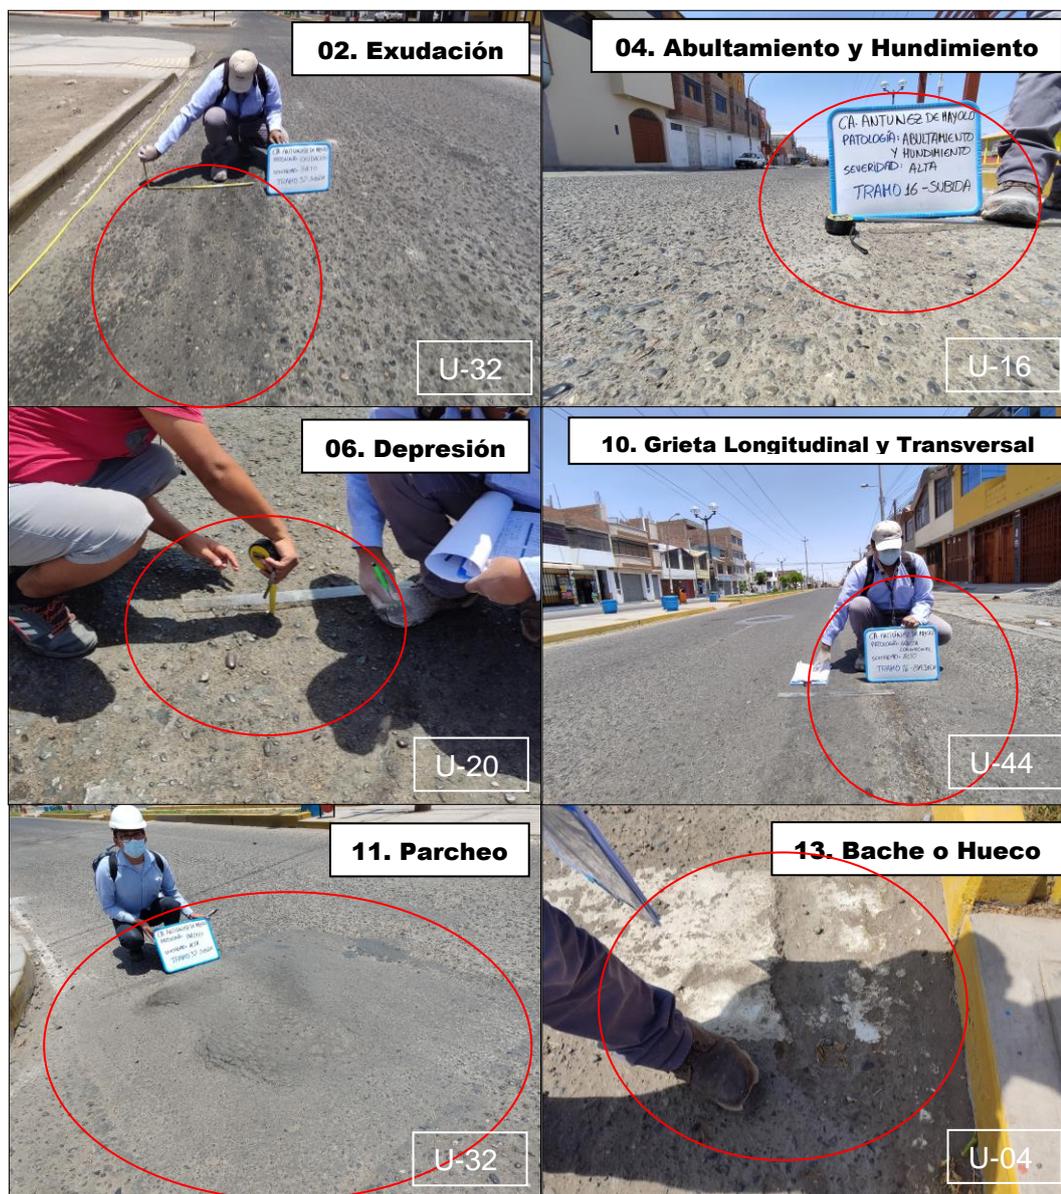
Figura 81

Patologías encontradas en el Carril de Subida - Método PCI

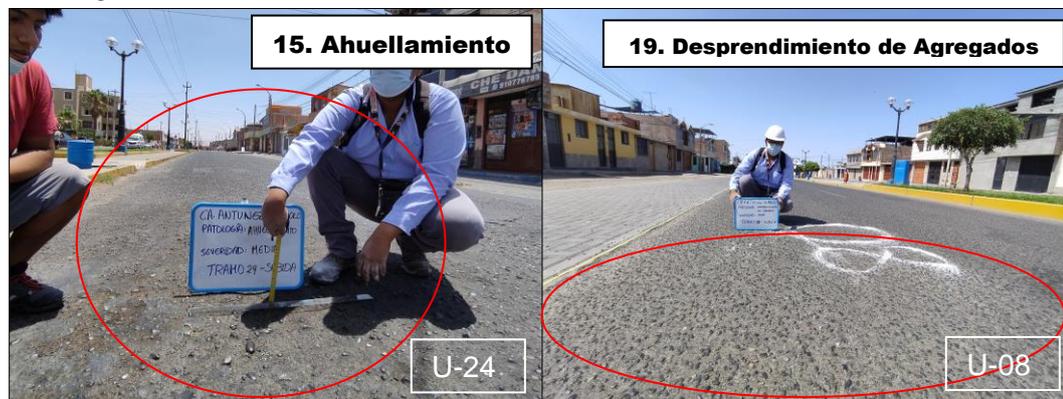
Figura 82

Patologías encontradas en el Carril de Subida - Método PCI

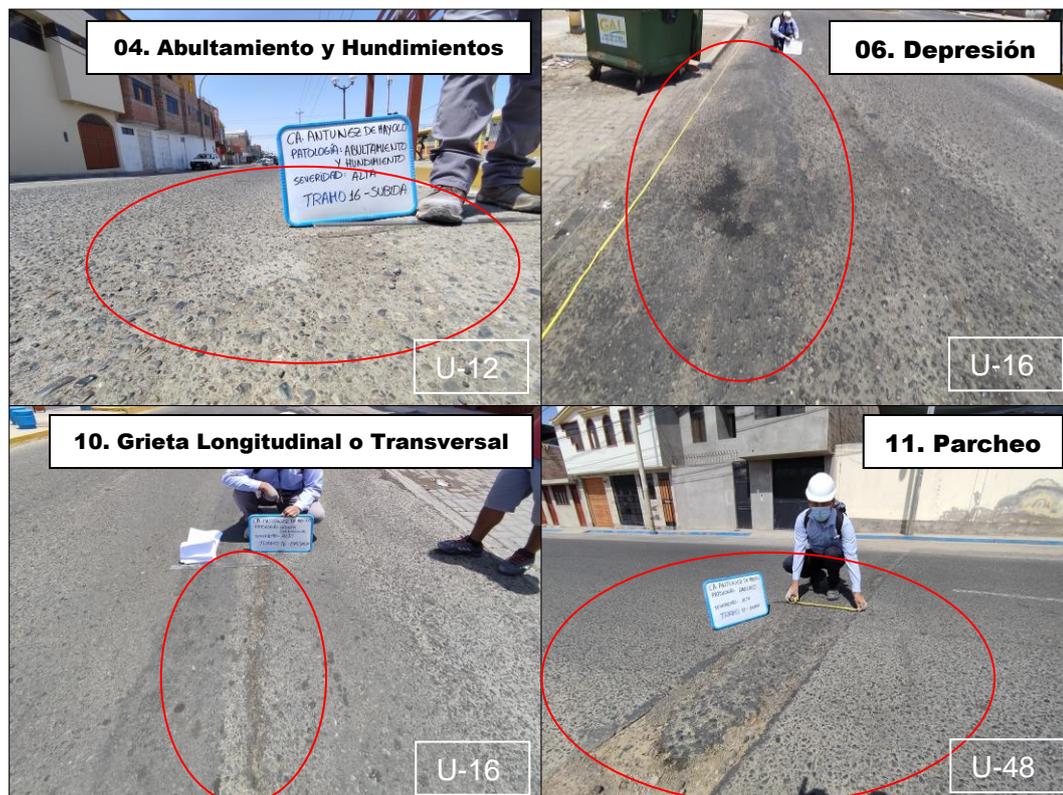
Figura 83

Las patologías evaluadas en el carril de Bajada son:

Patologías encontradas en el Carril de Bajada - Método PCI

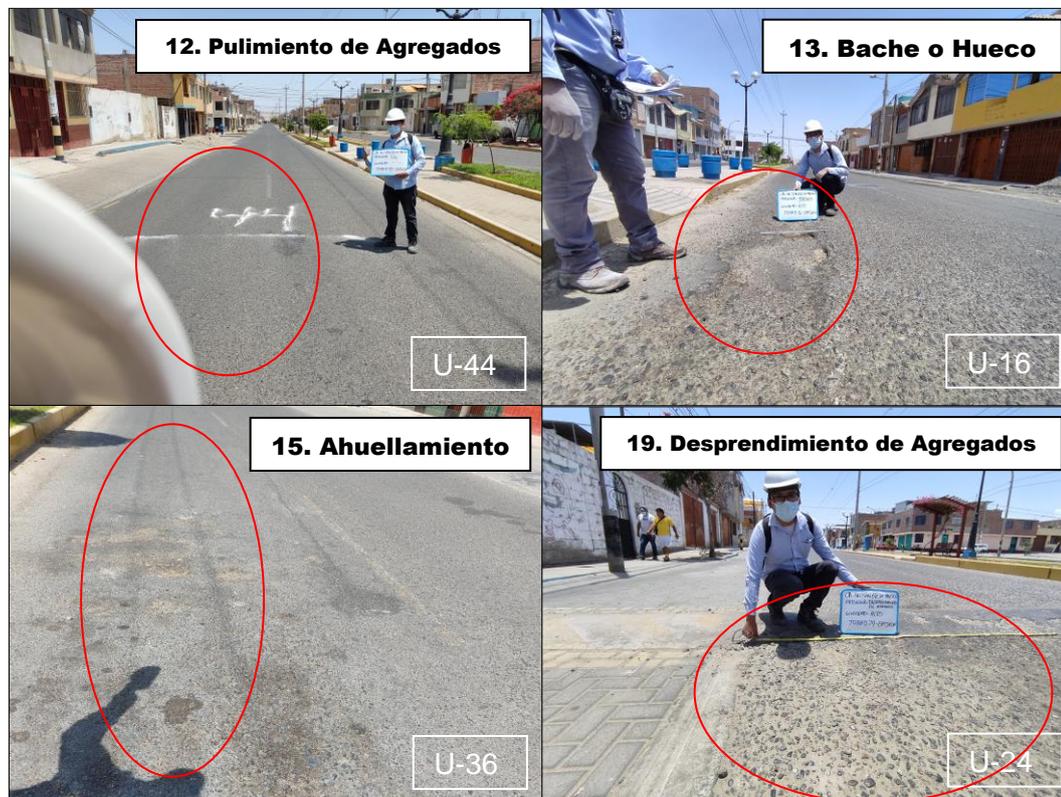
Figura 84

Patologías encontradas en el Carril de Bajada - Método PCI

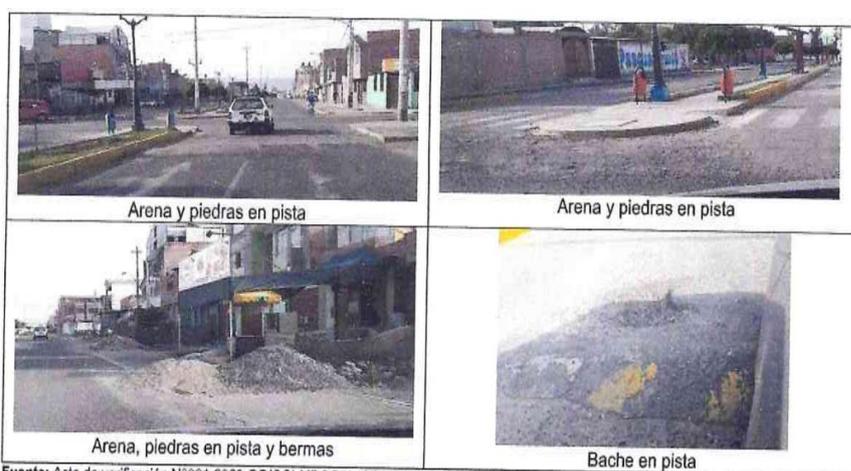
Figura 86

Se encuentra como situación adversa el inadecuado mantenimiento de 47 Km de avenidas dentro de las cuales se encuentra, la muestra de estudio de esta investigación la calle Antúnez de Mayolo, al respecto se advierte el desgaste de la carpeta asfáltica y bermas por falta de barrido en zonas de intersecciones y estacionamientos, que a su vez producen huecos y desprendimiento total o parcial de la carpeta asfáltica, de igual forma se advierte desmontes situados en la pista, bermas y veredas, presencia de arbustos en pista, falta de señalización horizontal y falta de iluminación (La contraloría general de la república, 2021).

Panel fotográfico desgaste de la carpeta asfáltica

Este informe concluye que el desgaste de la carpeta asfáltica sumada a las deficiencias encontradas, generan el riesgo de accidentes de tránsito y el empleo de mayores recursos para las reparaciones y se recomienda se tomen acciones preventivas y/o correctivas.
