**TESIS**

**“EVALUACIÓN ESTRUCTURAL PARA DETERMINAR EL  
COMPORTAMIENTO SÍSMICO DE UN PABELLÓN DE LA  
INSTITUCIÓN EDUCATIVA MIGUEL PRO, TACNA, 2022”**

El comportamiento sísmico determinado por la evaluación estructural es deficiente.

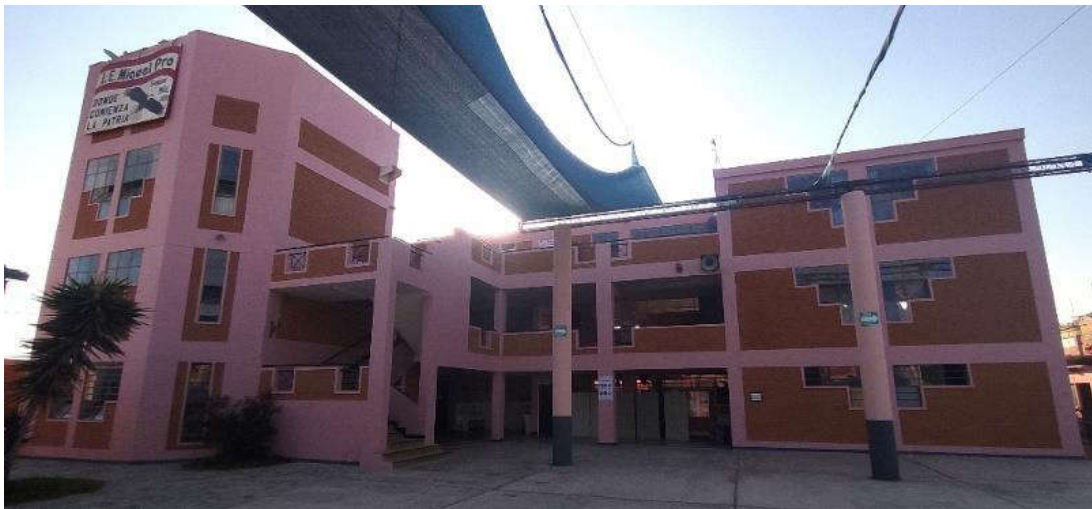
#### Figura 7

De estas visitas se pudo observar que la estructura del pabellón evaluado existente poseía irregularidades tanto en altura como en planta, las cuales influirían de manera importante en su comportamiento sísmico. En la figura 7 se puede apreciar la vista general de la edificación.

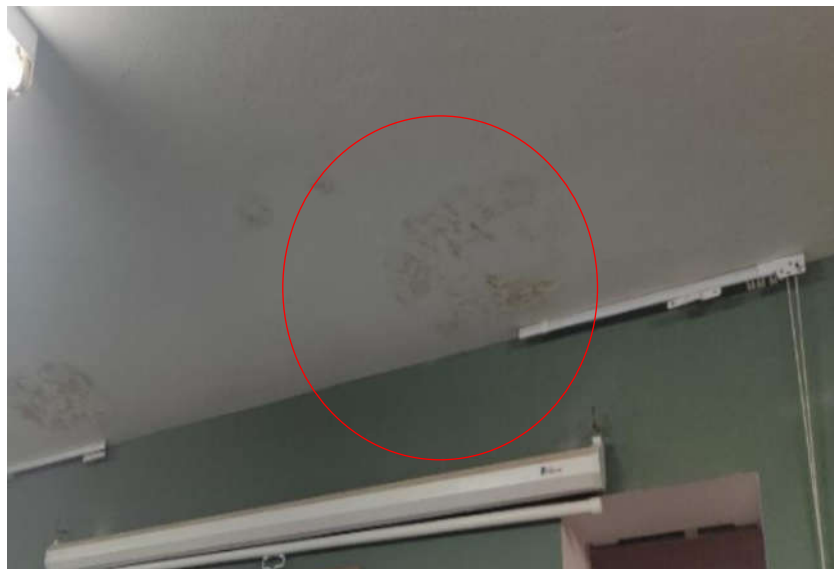
**Figura 12***Humedad*

*Nota.* Se muestra presencia de manchas verdosas que debilitan la losa.

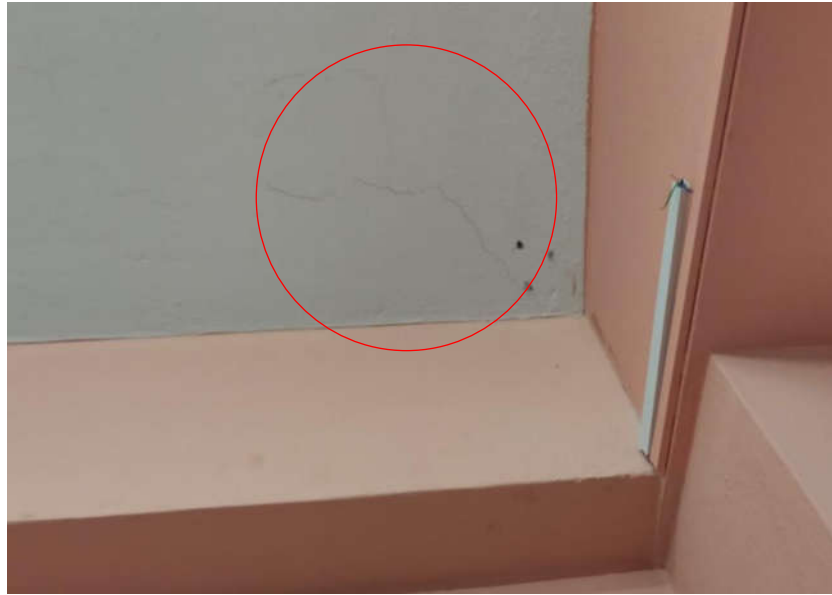
**Figura 13**

*Fisura por flexión en losas*

*Nota.* Se muestra presencia de fisura a 45° en la esquina de la losa.

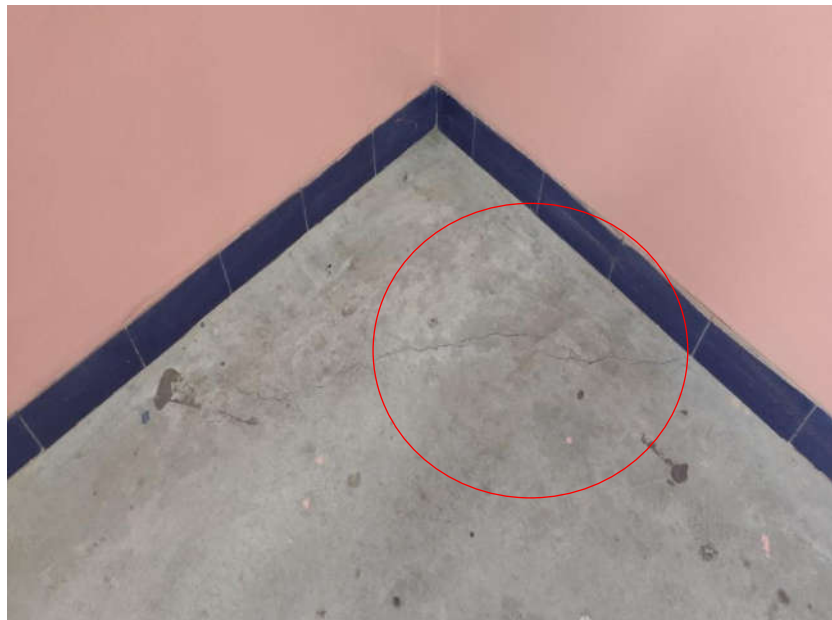
**Figura 14**

*Fisura por momentos torsionales en losas*

*Nota.* Se muestra presencia de fisura en la esquina de la losa.

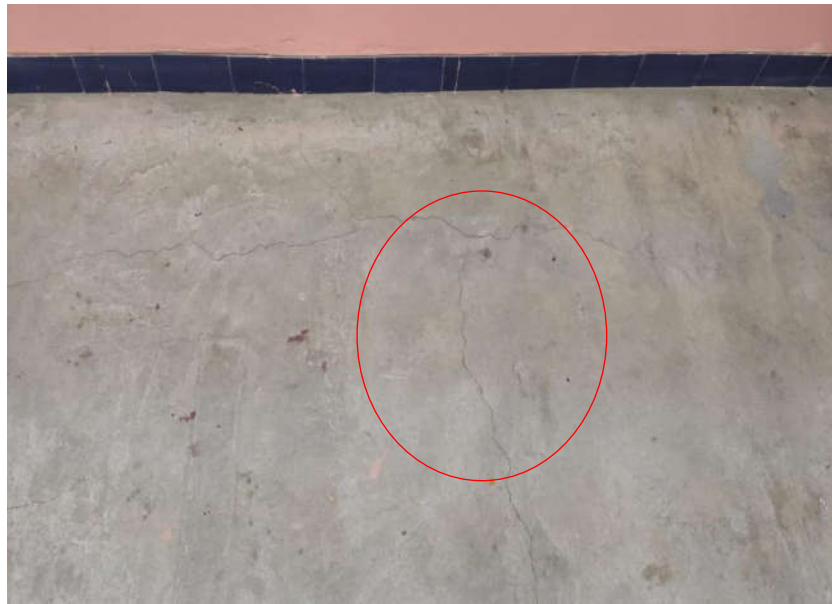
**Figura 15**

*Fisura por retracción térmica en losas*

*Nota.* Se muestra presencia de fisuras en la losa aligerada.

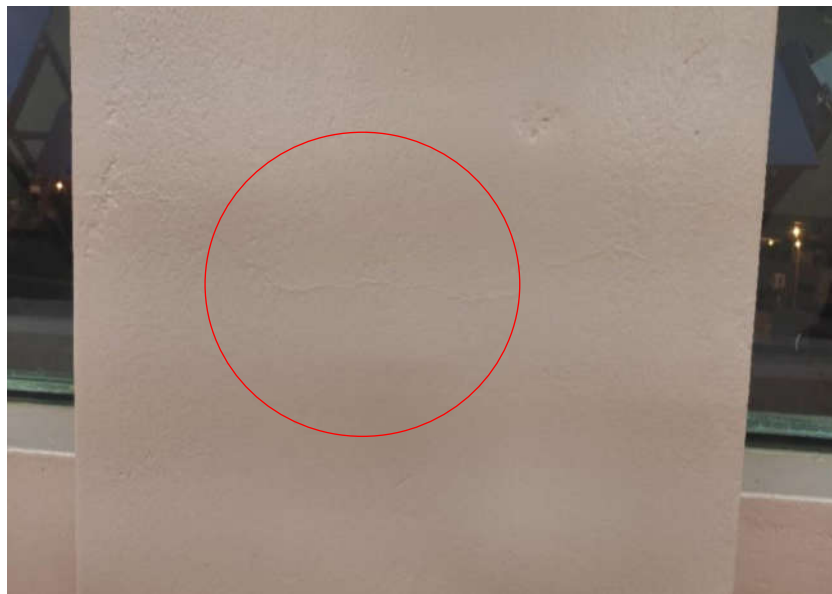
**Figura 16**

*Fisura por columna corta*

*Nota.* Se muestra presencia de fisuras debido a movimientos térmicos.

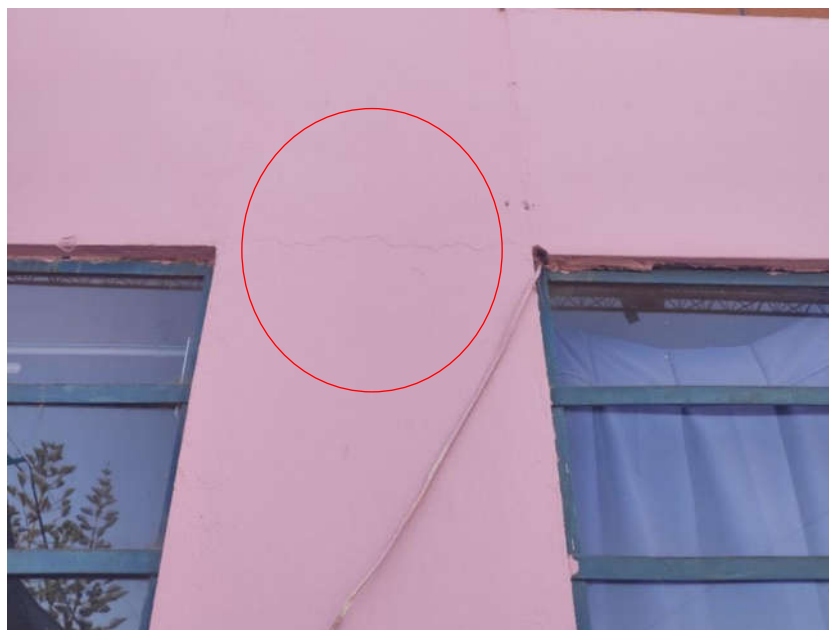
**Figura 17**

*Fisura por junta de hormigonado*

*Nota.* Se muestra presencia de fisuras entre viga y columna donde un elemento ya está endurecido y no se adhiere al nuevo concreto.

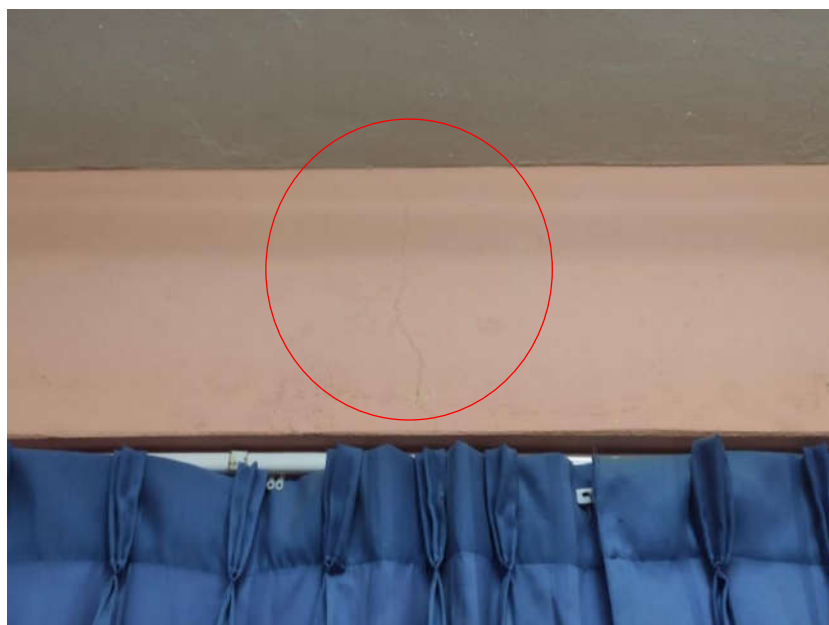
**Figura 18**

*Fisura por flexión en vigas*

*Nota.* Se muestra presencia de fisuras en la viga.

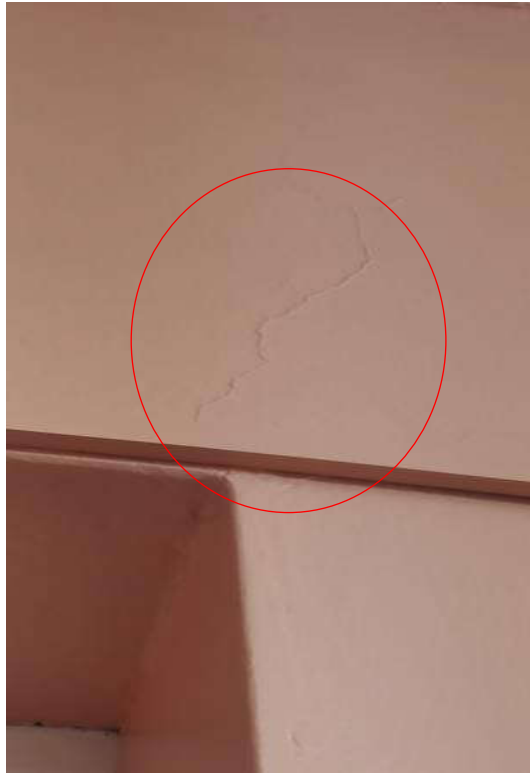
**Figura 19**

*Fisura bajo cargas de servicio en vigas*

*Nota.* Se muestra presencia de fisuras en el extremo de la viga.

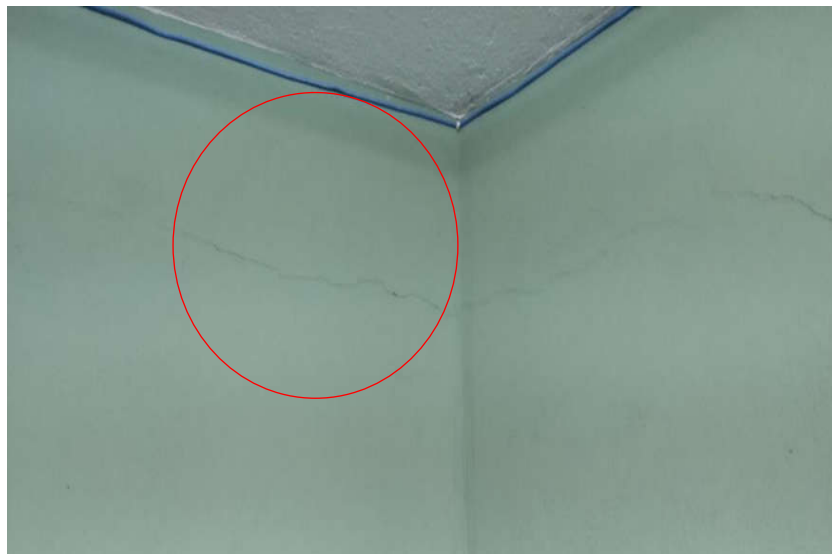
**Figura 20**

*Fisura por aplastamiento en muros*

*Nota.* Se muestra presencia de fisuras entre el muro y la viga.

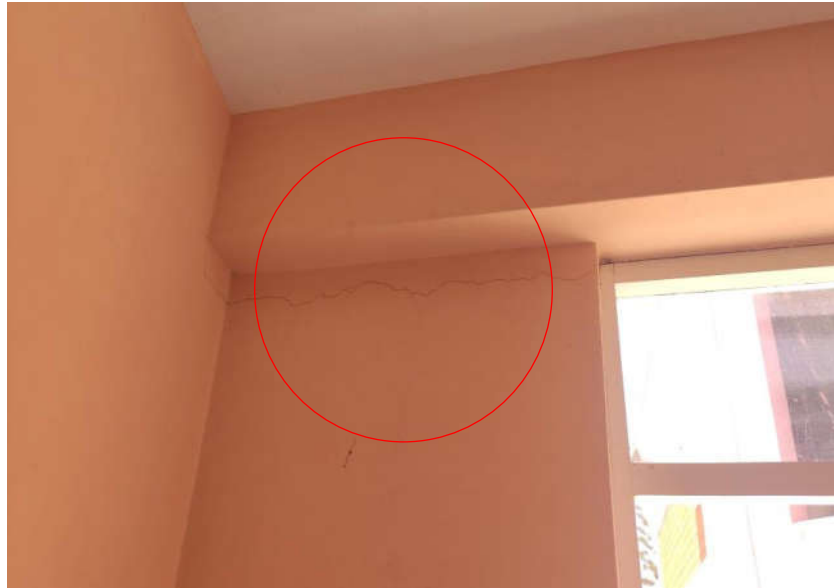
**Figura 21**

*Fisura por adherencia del muro*

*Nota.* Se muestra presencia de fisura por adherencia entre la viga y el muro, es decir, donde un elemento ya está endurecido y no se adhiere al nuevo concreto.

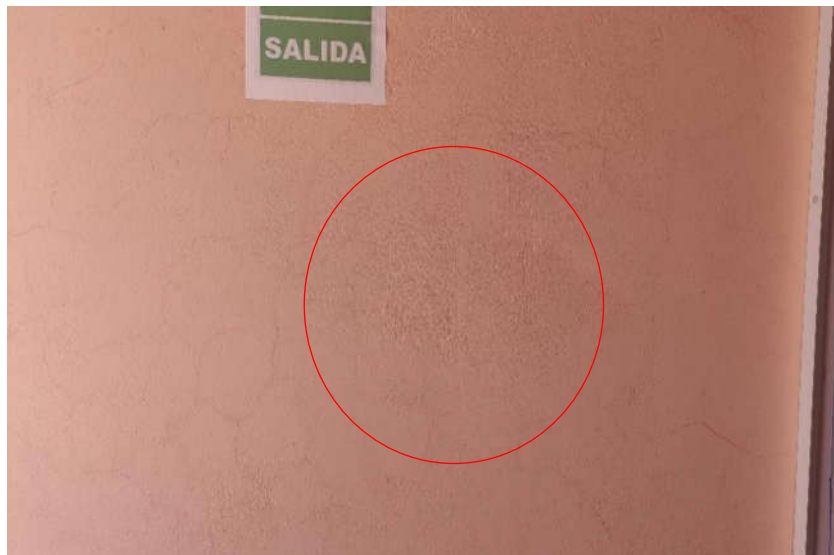
**Figura 22**

*Fisura por mapeo del muro*

*Nota.* Se muestra presencia de fisura debido al mal curado.

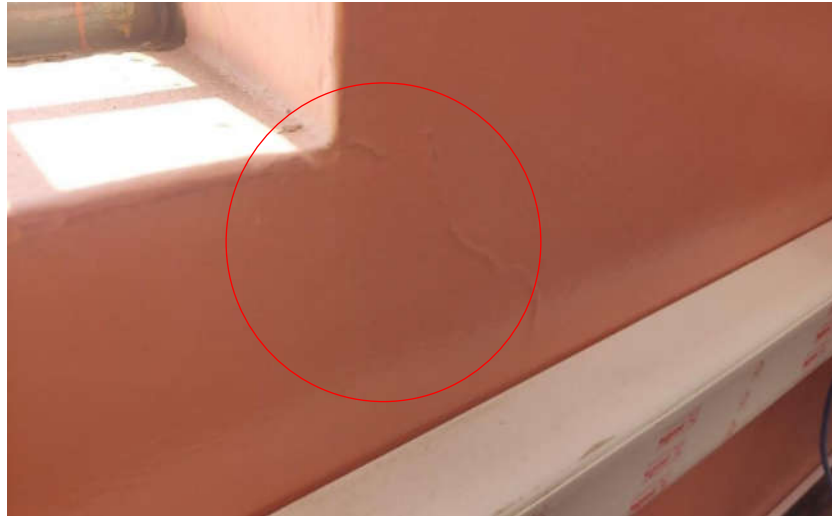
**Figura 23**

*Fisura por tensión en muros*

*Nota.* Se muestra presencia de fisuras en ángulos o esquinas.

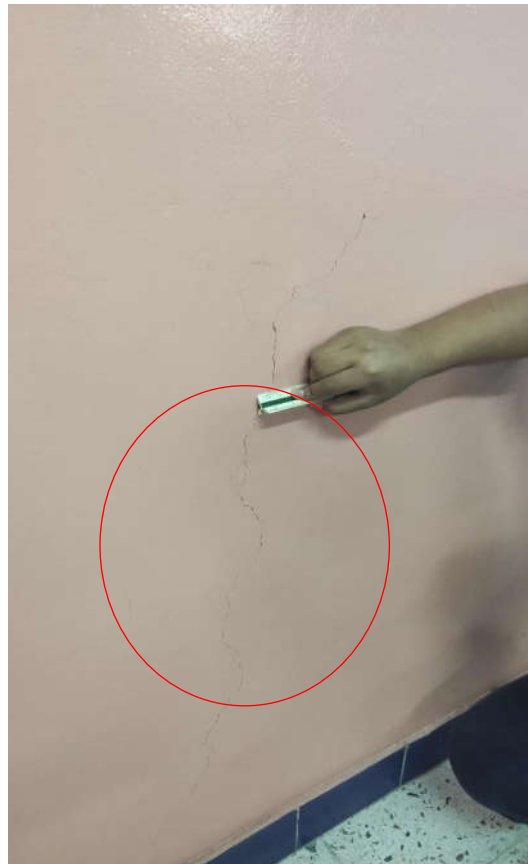
**Figura 24**

*Fisura por flexión en muros*

*Nota.* Se muestra presencia de fisuras en el muro.

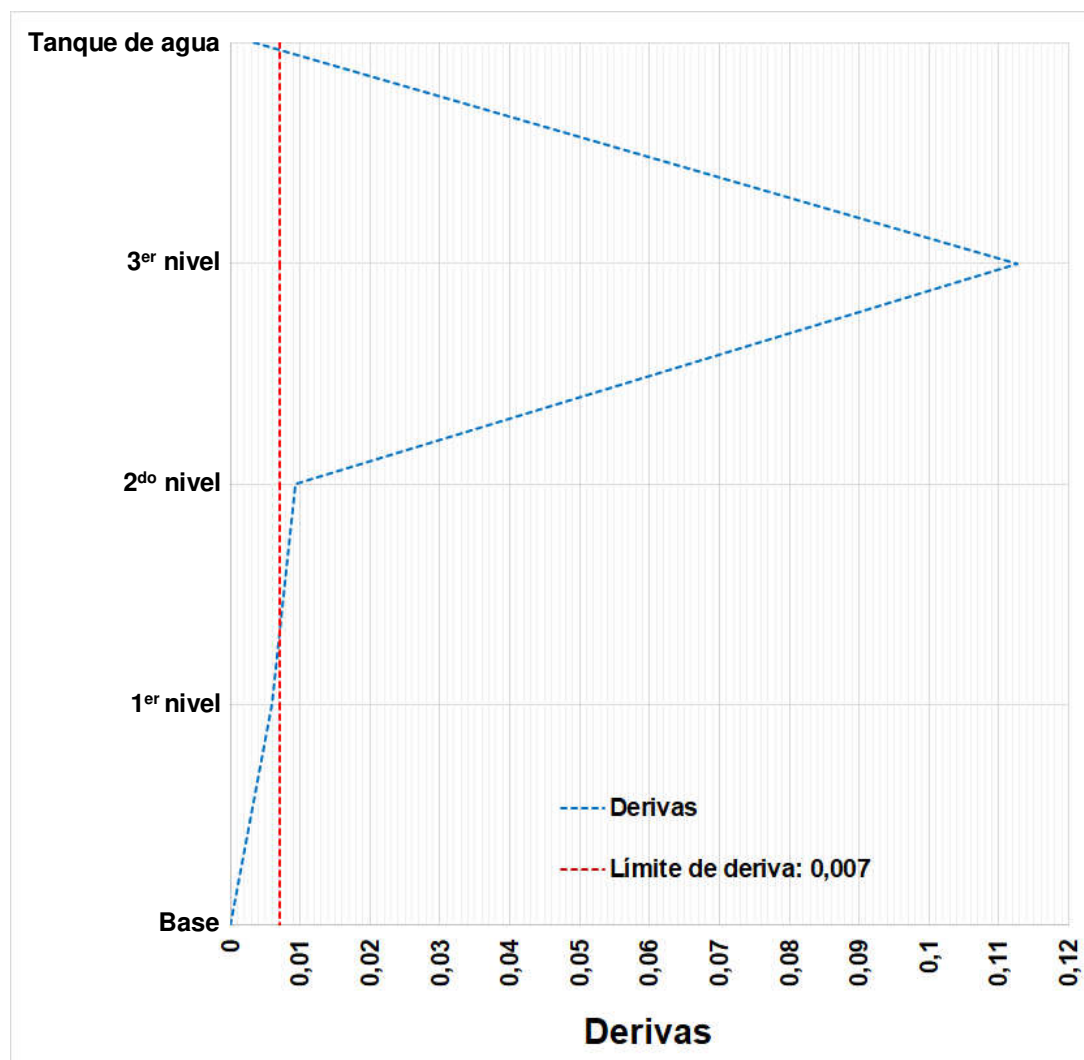
*Gráfico de derivas en X del pabellón evaluado existente*

En la figura 97 se muestra de manera gráfica que la deriva máxima permitida en X es superada ligeramente en el segundo nivel y enormemente en el tercer nivel.

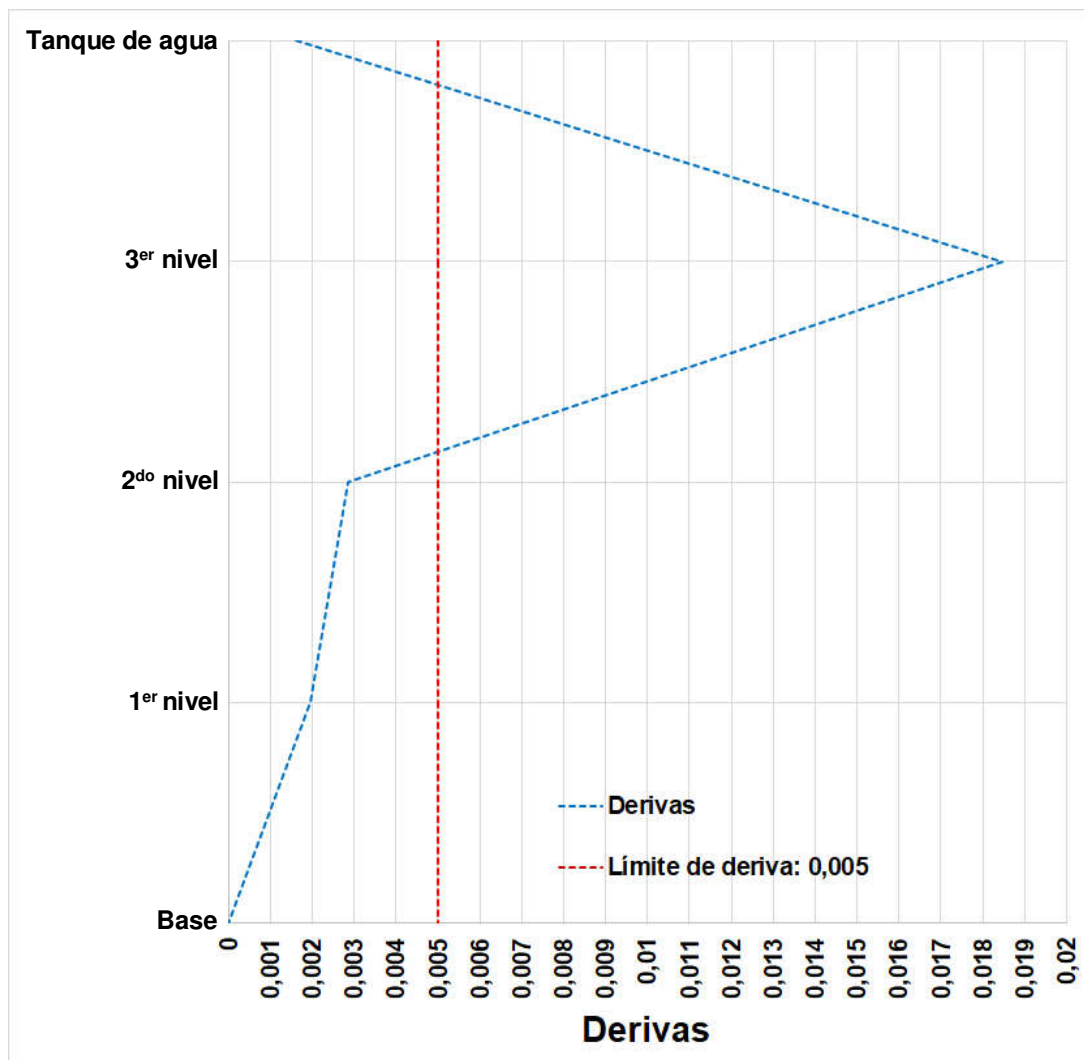
*Gráfico de derivas en Y del pabellón evaluado existente*

En la figura 98 se muestra de manera gráfica que la deriva máxima permitida en Y es superada enormemente en el tercer nivel.

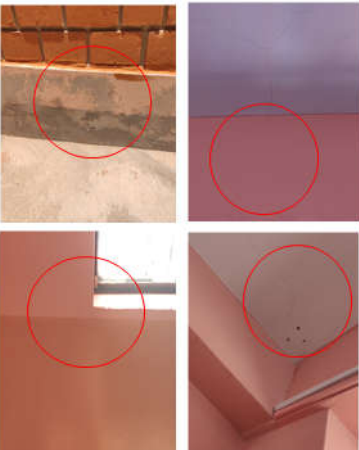
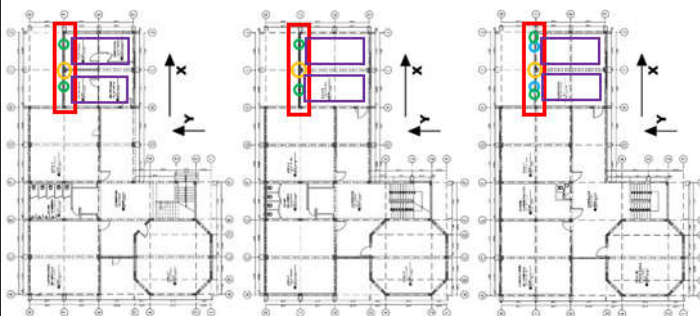
<p>1<sup>er</sup> NIVEL                      2<sup>do</sup> NIVEL                      3<sup>er</sup> NIVEL</p>

FICHA DE INSPECCIÓN VISUAL DE PATOLOGÍAS ESTRUCTURALES						FICHA:
		EVALUACIÓN ESTRUCTURAL PARA DETERMINAR EL COMPORTAMIENTO SÍSMICO DE UN PABELLÓN DE LA INSTITUCIÓN EDUCATIVA MIGUEL PRO, TACNA, 2022						2
EVALUADORES:	BACH. PAMELA DEL ROSARIO CUCHILLO CHOQUEZA			MATERIAL PREDOMINANTE:	EJE X:	CONCRETO ARMADO		
	BACH. ARTURO REY SERRUTO SALAS				EJE Y:	ALBAÑILERÍA		
UBICACIÓN:	URB. CIUDAD DE DIOS MZ. G LT. 33, TACNA		FECHA:	25/02/2022	HORA:	10:30 a.m.	CATEGORÍA:	A2
UBICACIÓN DE MUESTRA				VISTA DE PATOLOGÍAS ENCONTRADAS				
ENTRE EJES J-H Y 7-7

ELEMENTO	NIVEL	NIVEL DE SEVERIDAD	PATOLOGÍA ENCONTRADA					
COLUMNA	1	Leve	Presenta fisura por columna corta					
	2	Leve	Presenta fisura por columna corta					
	3	Leve	Presenta fisura por columna corta					
VIGAS	1	Leve	—

2	Leve	—					
	3	Leve	Presenta fisura por flexión en vigas					
LOSA ALIGERADA	1	Leve	Presenta fisura por retracción térmica Presenta fisura por momentos torsionales en losas					
	2	Leve	Presenta fisura por retracción térmica y flexión en losas Presenta fisura por momentos torsionales en losas					
	3	Leve	Presenta fisura por retracción térmica y flexión en losas					
MUROS	1	Leve	Presenta eflorescencia Presenta fisura por tensión en muros					
	2	Leve	Presenta fisura por tensión en muros					
	3	Leve	Presenta fisura por tensión en muros					
TESISTA	BACH. PAMELA DEL ROSARIO CUCHILLO CHOQUEZA

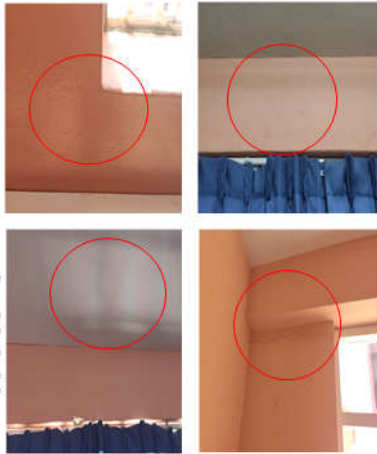
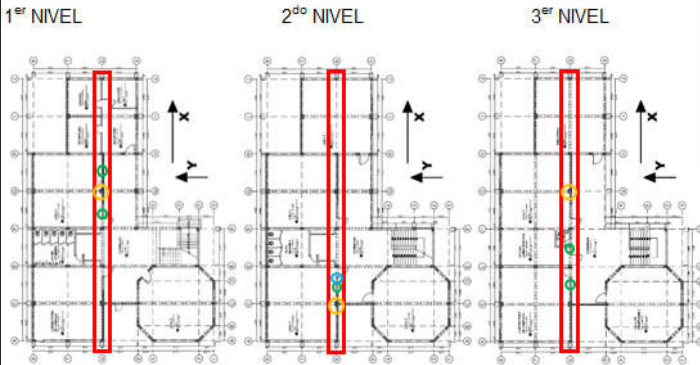
ELEMENTO	NIVEL	NIVEL DE SEVERIDAD	PATOLOGÍA ENCONTRADA					
COLUMNA	1	Leve	Presenta fisura por columna corta					
	2	Leve	Presenta fisura por columna corta					
	3	Leve	Presenta fisura por columna corta					
VIGAS	1	Leve	—					
	2	Leve	Presenta fisura bajo cargas de servicio en vigas					
	3	Leve	—					
LOSA ALIGERADA	1	Leve	—

2	Leve	—					
	3	Leve	—					
MUROS	1	Leve	Presenta fisura por tensión en muros					
	2	Leve	Presenta fisura por tensión en muros					
	3	Leve	Presenta fisura por tensión en muros Presenta fisura por adherencia del muro					
TESISTA	BACH. PAMELA DEL ROSARIO CUCHILLO CHOQUEZA

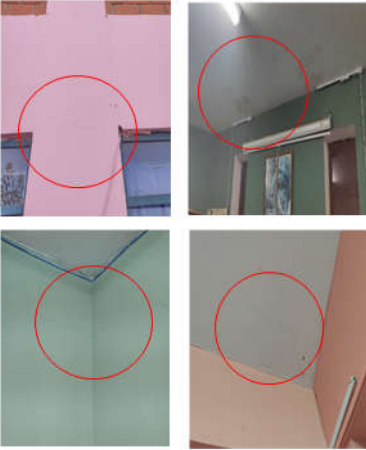
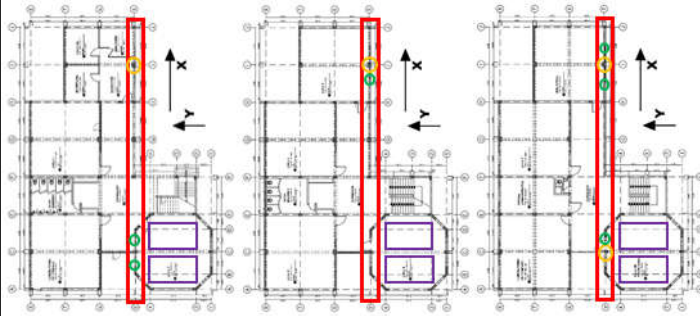
ELEMENTO	NIVEL	NIVEL DE SEVERIDAD	PATOLOGÍA ENCONTRADA				
COLUMNA	1	Leve	Presenta fisura por columna corta				
	2	Leve	Presenta fisura por columna corta				
	3	Leve	Presenta fisura por columna corta				
VIGAS	1	Leve	—				
	2	Leve	—

3	Leve	—				
LOSA ALIGERADA	1	Leve	Presenta fisura por retracción térmica Presenta fisura por momentos torsionales en losas				
	2	Leve	Presenta fisura por retracción térmica Presenta por flexión en losas Presenta fisura por momentos torsionales en losas				
	3	Leve	Presenta fisura por retracción térmica en losas Presenta humedad .Presenta por flexión en losas				
MUROS	1	Leve	Presenta fisura por tensión en muros				
	2	Leve	Presenta fisura por tensión en muros				
	3	Leve	Presenta fisura por tensión en muros Presenta fisura por aplastamiento en muros				
TESISTA	BACH. PAMELA DEL ROSARIO CUCHILLO CHOQUEZA

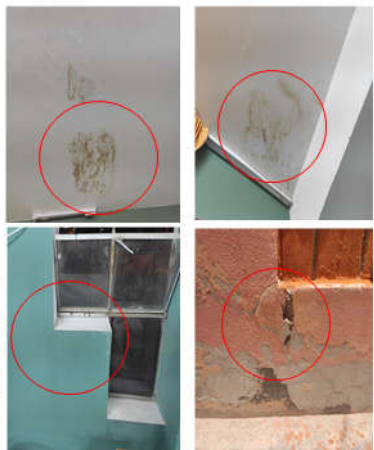
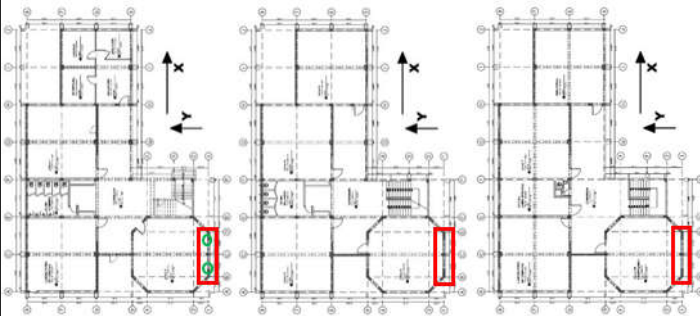
MUROS	1	Leve	Presenta eflorescencia Presenta fisura por tensión en muros					
	2	Leve	—					
	3	Leve	—					
TESISTA	BACH. PAMELA DEL ROSARIO CUCHILLO CHOQUEZA

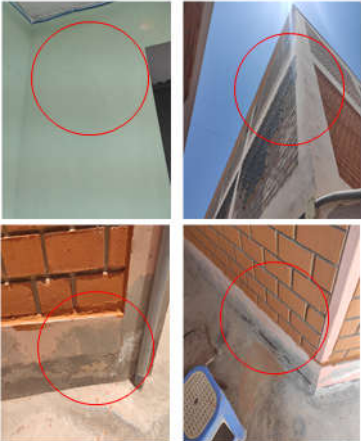
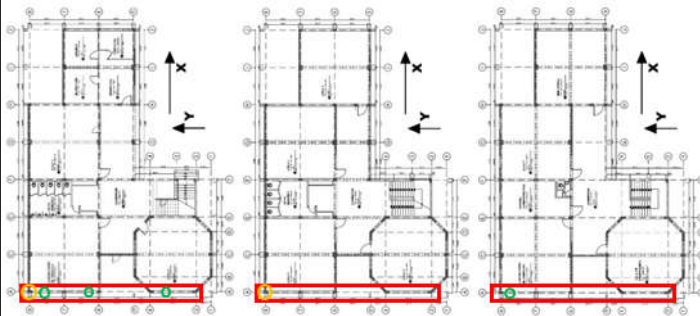
ELEMENTO	NIVEL	NIVEL DE SEVERIDAD	PATOLOGÍA ENCONTRADA					
COLUMNA	1	Leve	—					
	2	Leve	Presenta eflorescencia					
	3	Leve	Presenta eflorescencia					
VIGAS	1	Leve	—					
	2	Leve	—					
	3	Leve	—					
LOSA ALIGERADA	1	Leve	—

2	Leve	—					
	3	Leve	—					
MUROS	1	Leve	Presenta eflorescencia					
	2	Leve	—					
	3	Leve	Presenta fisura por tensión en muros					
TESISTA	BACH. PAMELA DEL ROSARIO CUCHILLO CHOQUEZA

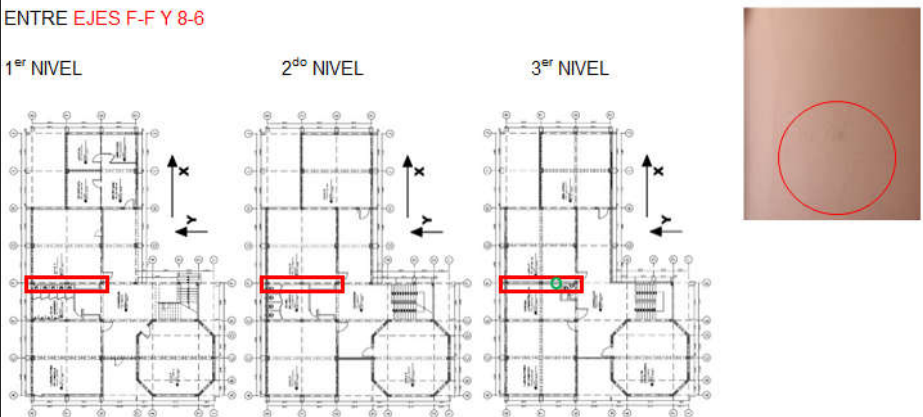
2	Leve	—					
	3	Leve	Presenta fisura por mapeo del muro					
TESISTA	BACH. PAMELA DEL ROSARIO CUCHILLO CHOQUEZA

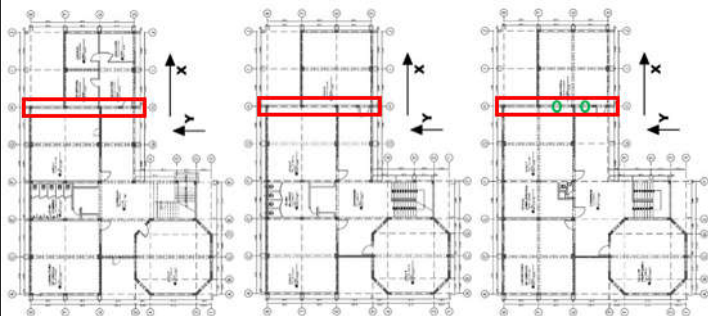
<b>LOSA ALIGERADA</b>	1	Leve	—				
	2	Leve	—				
	3	Leve	—				
<b>MUROS</b>	1	Leve	—				
	2	Leve	—				
	3	Leve	Presenta fisura por aplastamiento en muros				
<b>TESISTA</b>	BACH. PAMELA DEL ROSARIO CUCHILLO CHOQUEZA

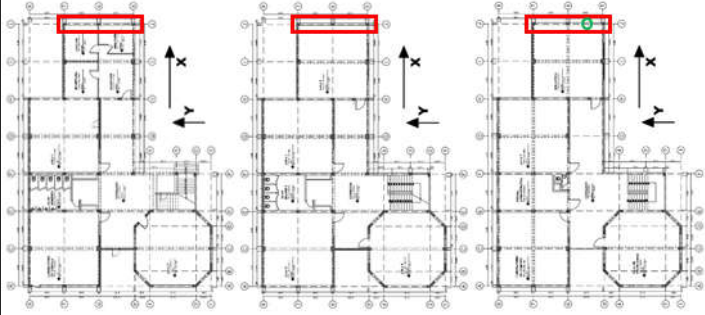
ELEMENTO	NIVEL	NIVEL DE SEVERIDAD	PATOLOGÍA ENCONTRADA				
COLUMNA	1	Leve	—				
	2	Leve	—				
	3	Leve	—				
VIGAS	1	Leve	—				
	2	Leve	—				
	3	Leve	—				
LOSA ALIGERADA	1	Leve	—				
	2	Leve	—				
	3	Leve	—				
MUROS	1	Leve	—				
	2	Leve	—				
	3	Leve	Presenta fisura por aplastamiento en muros
