**UNIVERSIDAD PRIVADA DE TACNA
FACULTAD DE INGENIERÍA
ESCUELA PROFESIONAL DE INGENIERÍA CIVIL**

TESIS

**“PROPUESTA DE MEJORA PARA LA SERVICIABILIDAD DE LA
AVENIDA LOS ANGELES TRAMO (Km 1+600 - 3+900)
REALIZANDO UNA EVALUACIÓN SUPERFICIAL DE SU
PAVIMENTO FLEXIBLE, DISTRITO DE POCOLLAY, TACNA-
2022”**

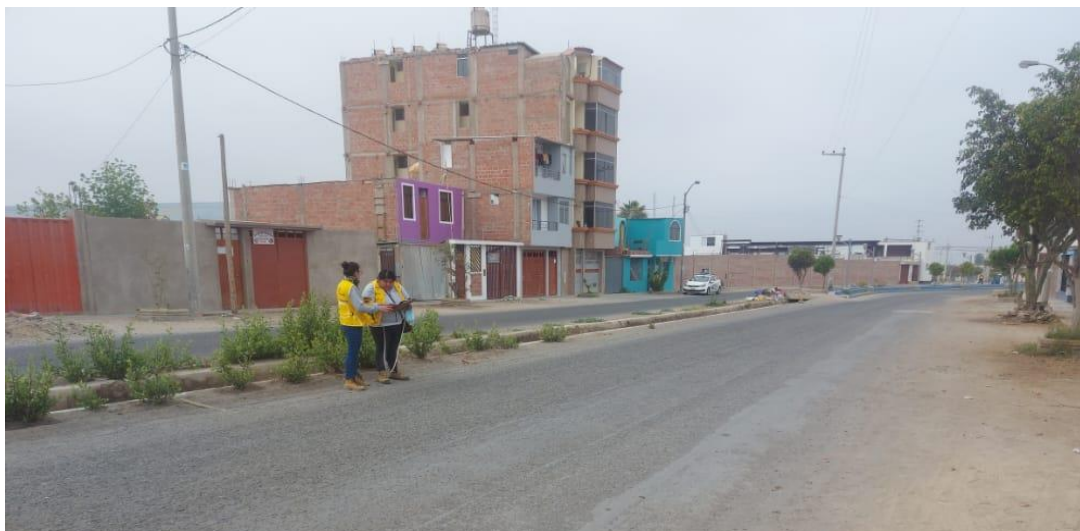
Figura 33

Avenida los Ángeles – Distrito de Pocollay

Nota. En la figura se muestra en primer reconocimiento en campo de la avenida los Ángeles.

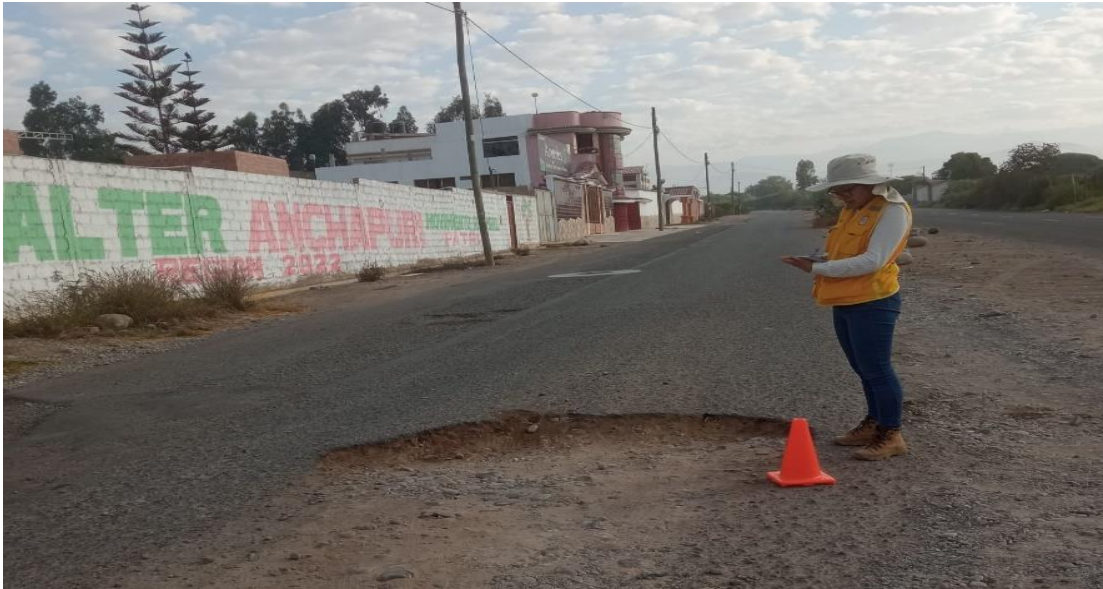
Figura 39

Registro de las fallas encontradas en la calzada

Nota. En la figura se observa el registro de la falla encontrada, dicho registro se realiza en los formatos anteriormente mencionados.

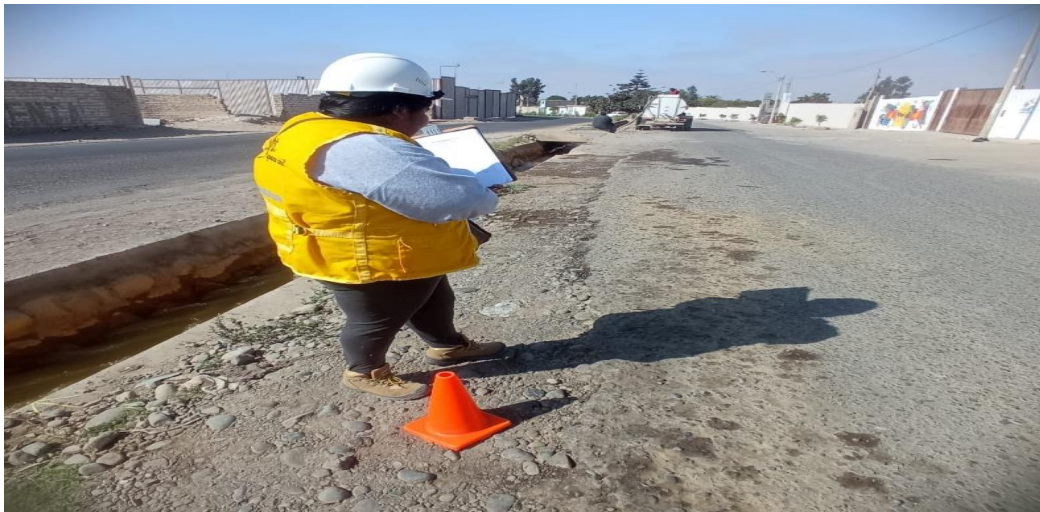
Figura 43

Registro de fallas en la avenida los Ángeles

Nota. En la figura se muestra el registro de las fallas en los formatos designados.

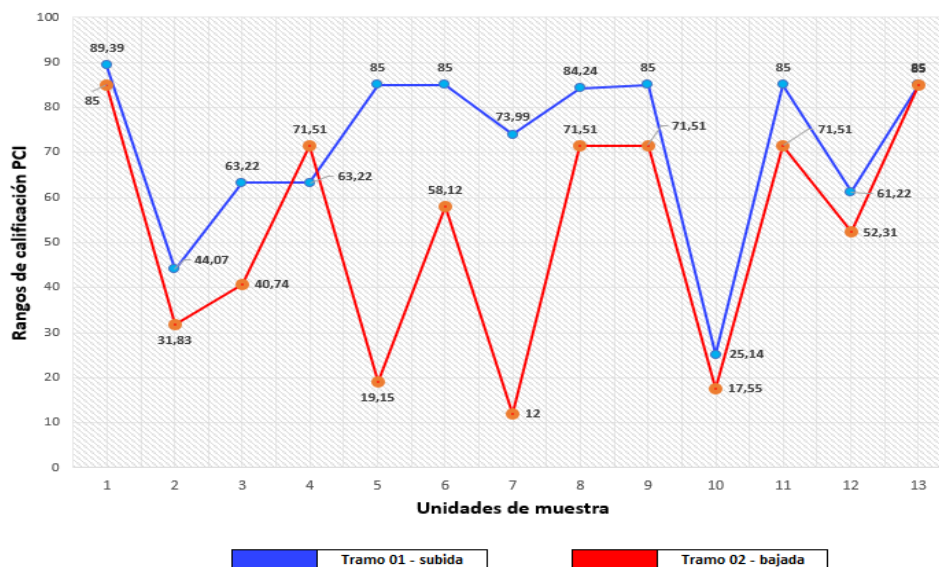
Figura 71

Gráfico Lineal – resultados PCI

Nota. En la figura se puede observar los resultados obtenidos de las 13 unidades de muestra, realizadas a la avenida los Ángeles – distrito Pocollay.

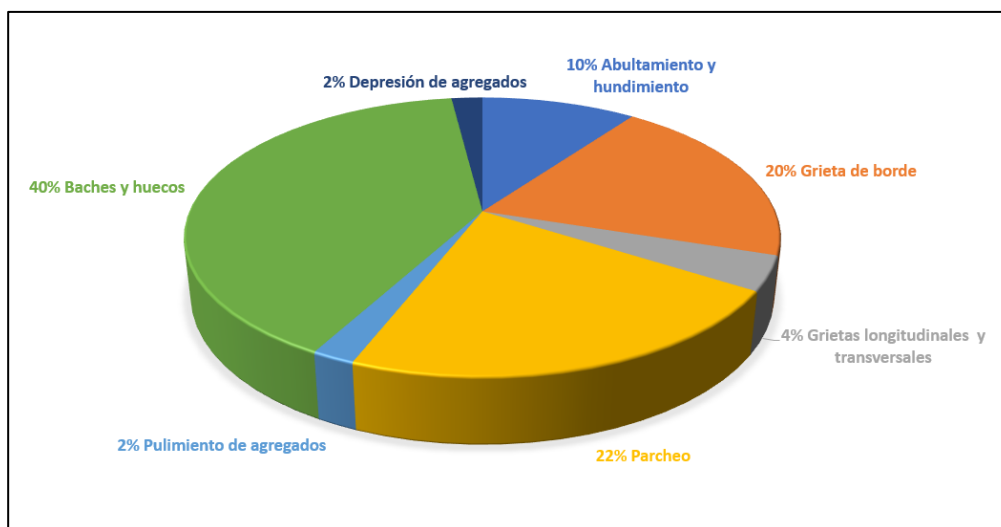
En la Figura 72 se muestra las patologías con mayor incidencia en ambos sentidos de la calzada de la avenida los Ángeles.

Gráfico porcentual de las patologías registradas en la avenida

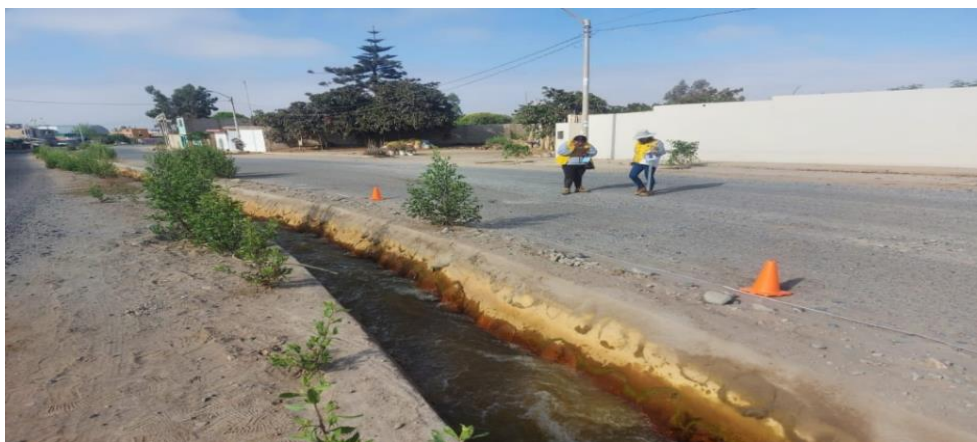
Figura 73

Recopilación de datos en ambos sentidos de la vía

Nota. En la figura se muestra la toma de datos a lo largo de la avenida los Ángeles.

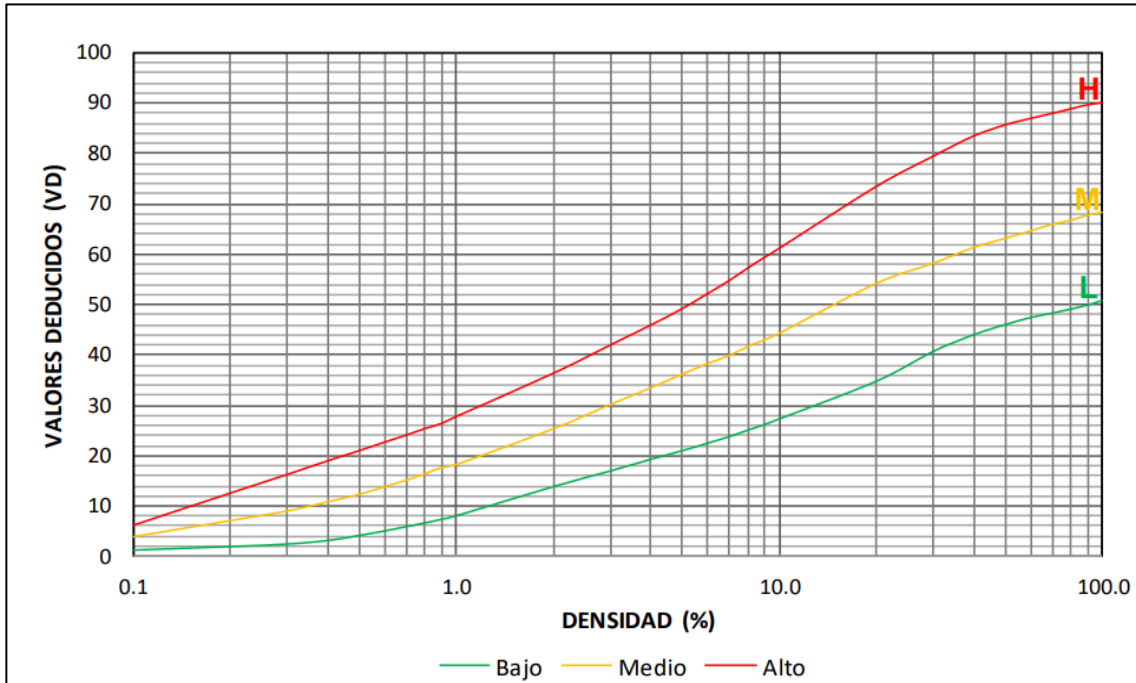
15. Ahuellamiento

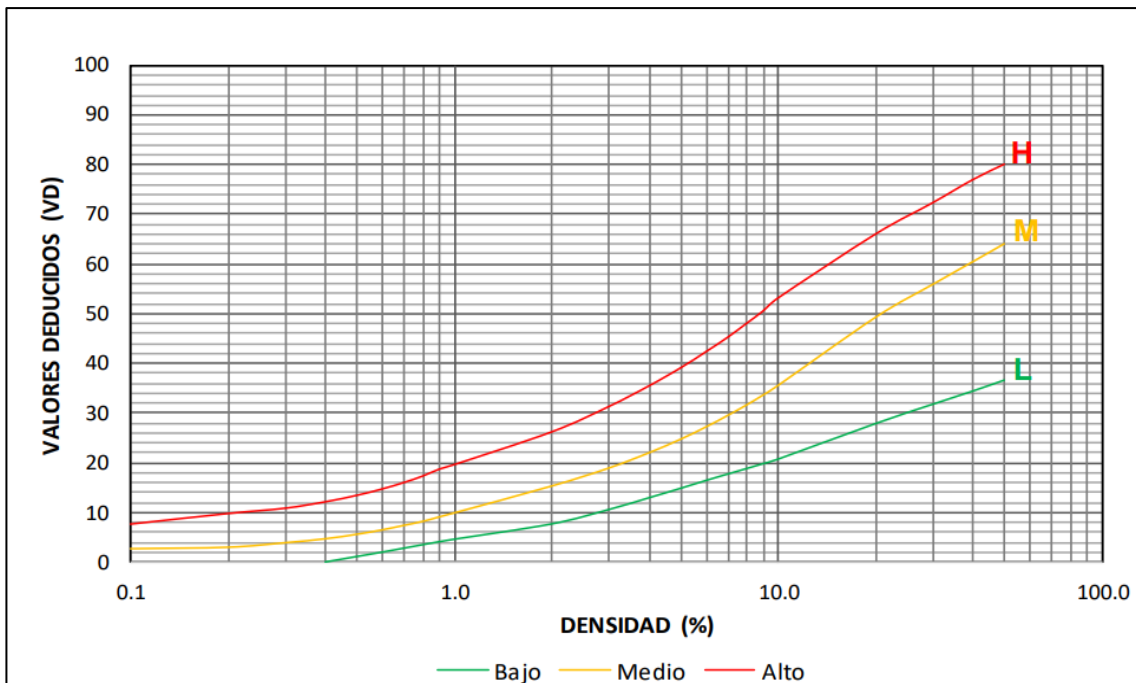
16. Desplazamiento

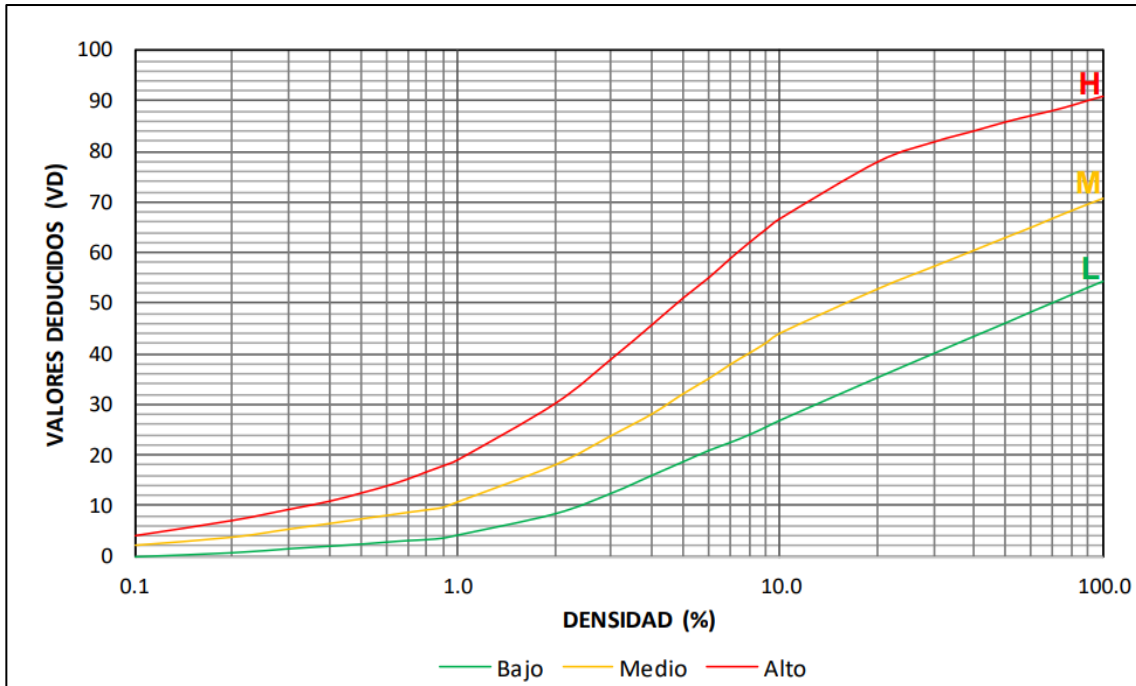
17. Grietas parabólicas

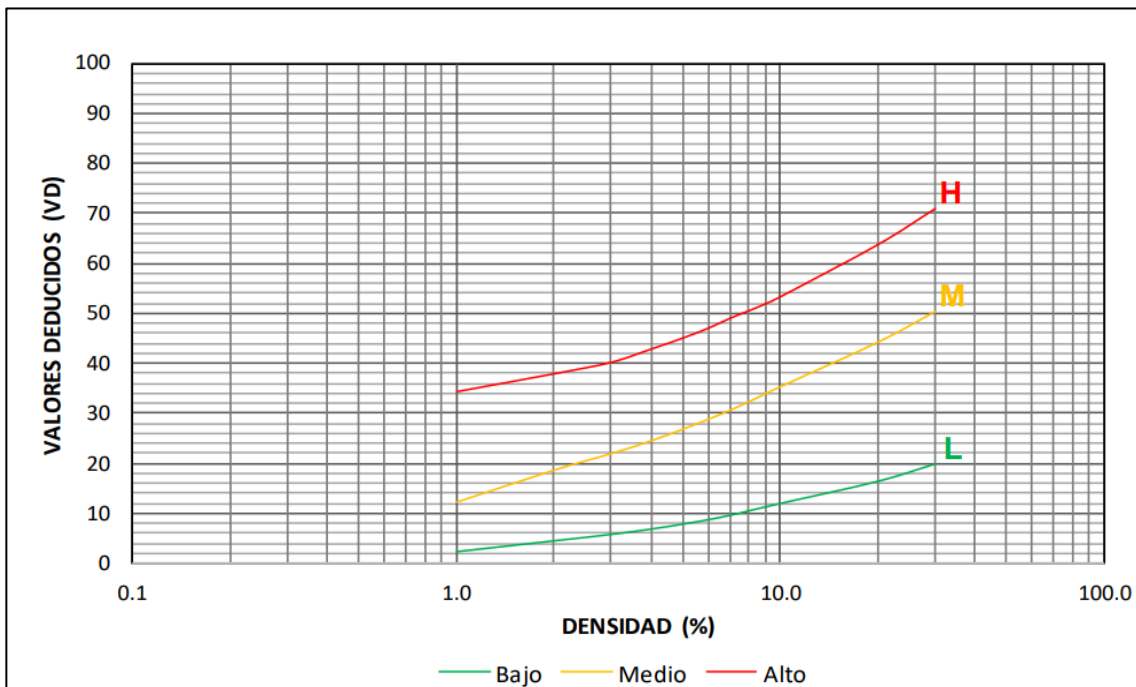
18. Hinchamiento

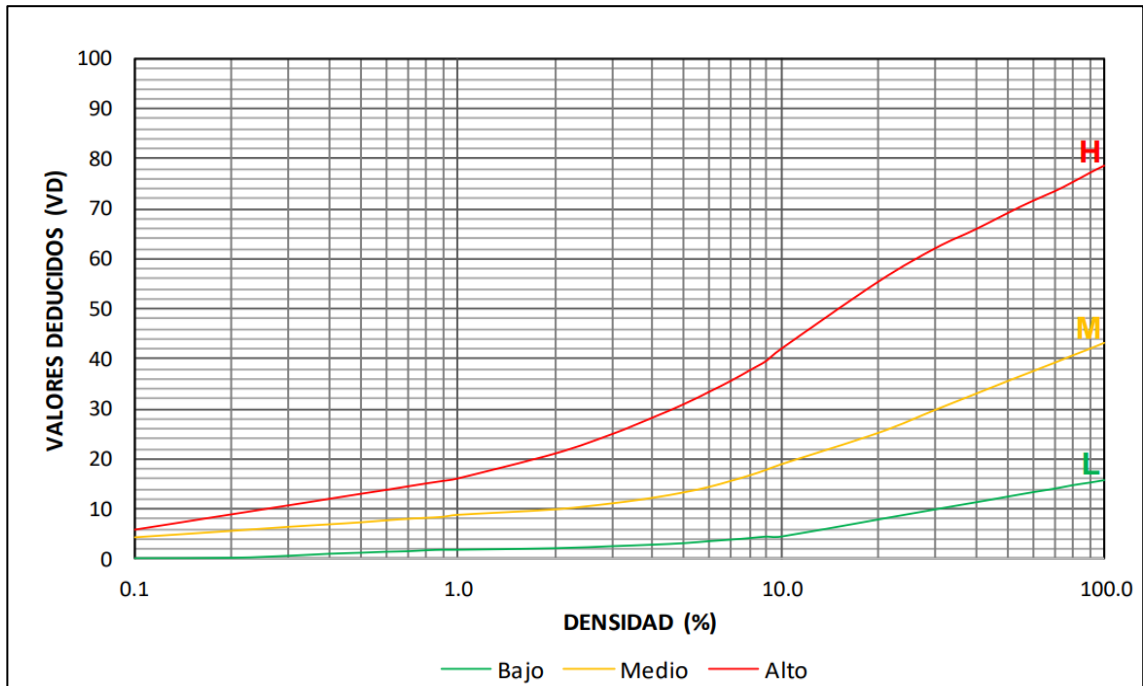
19. Desprendimiento de agregados
