TESIS

**“DEFICIENCIAS EN OBRAS CIMENTADAS SOBRE SUELO
ARCILLOSO EN LA ZONA DE ALTO LOCUMBA, JORGE
BASADRE, TACNA – 2022”**

2023

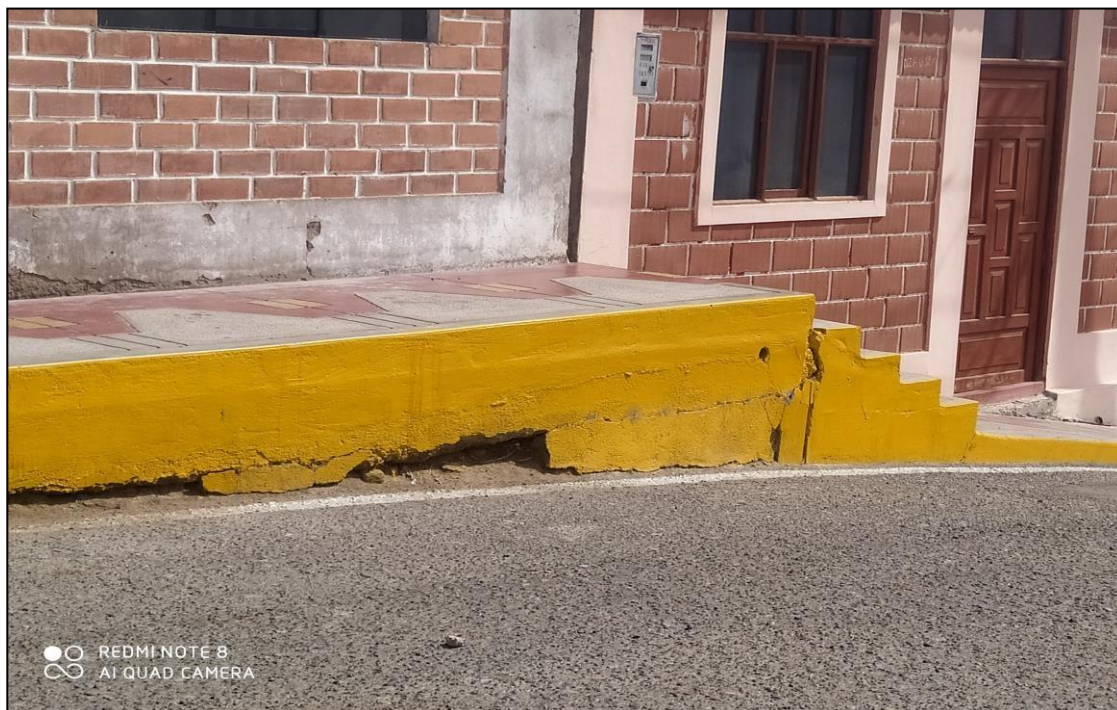
En la Figura 27 nos muestra el desnivel entre la vereda y la calzada de las viviendas en la Zona de Alto Locumba

Figura 27*Desnivel respecto a la vía pública*

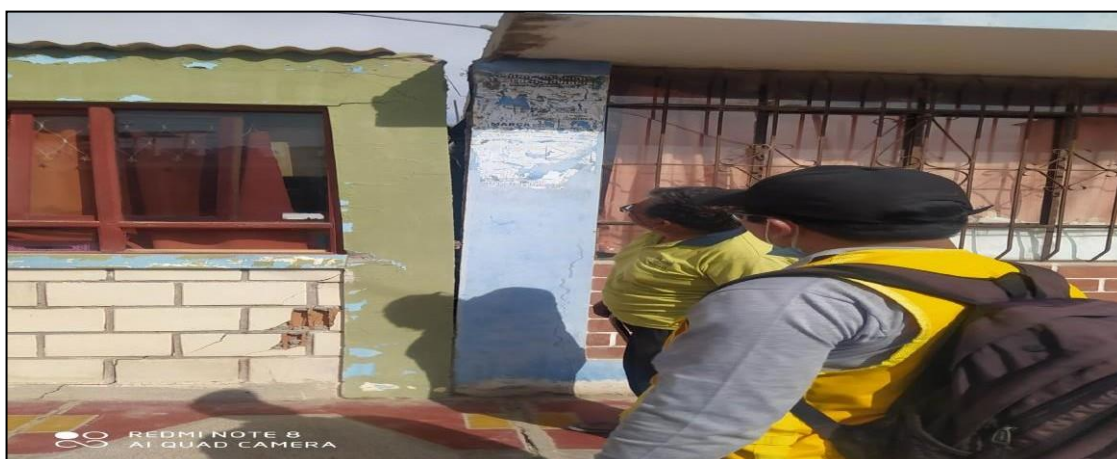
Vivienda del Asentamiento Humano Urb. Nuevo Locumba (1)

En la Figura 29 observamos un desplazamiento lateral en el eje x-x esto debido a los asentamientos diferenciales provocado por el tipo de suelo arcilloso que presenta la zona

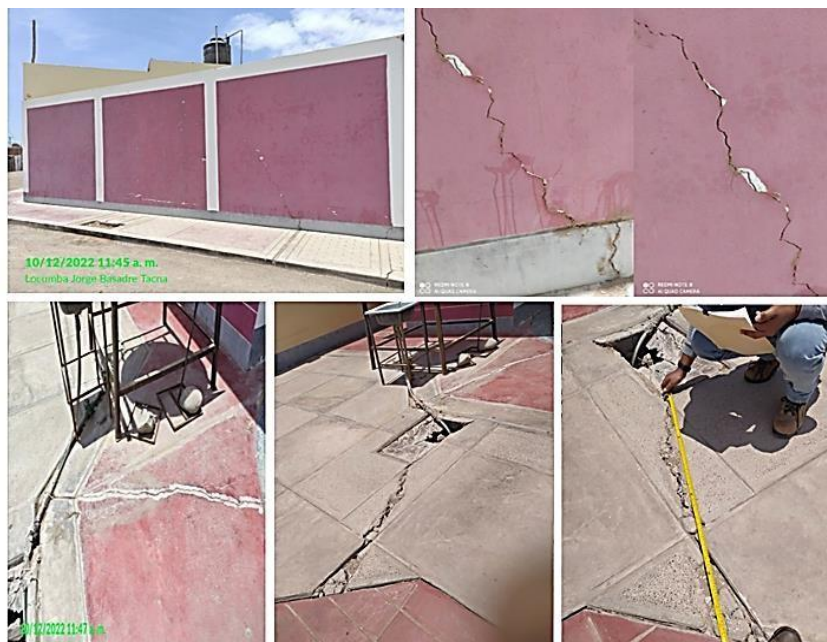
Situación de la I.E. 231 de la Asoc. Viv. Viñas del Sur (2)

Empero, el desnivel y las fisuras en las aceras o veredas no es el único problema detectable de manera visual, tal como se observa en la Figura 35 también son las grietas diagonales en muros y/o columnas, fisuras de Notables dimensiones, los cuales a pesar de ser obras ejecutadas bajo normas de calidad sufren los efectos del suelo en su estructura con el transcurso del tiempo.

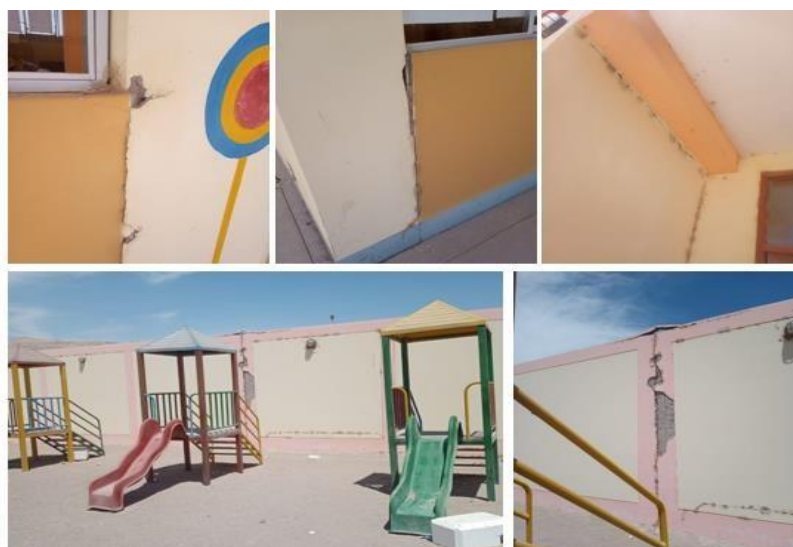
Situación Interna de la I.E. 231 de la Asoc. Viv. Viñas del Sur (3)

En la Figura 36 del interior de la Institución Educativa N° 231 Villa Locumba, se puede observar diferentes deficiencias entre ellas fisuras verticales en muros, columnas y vigas, fisuras horizontales en muros, desprendimientos del tarrajeo producto del asentamiento diferencial del suelo en la construcción.

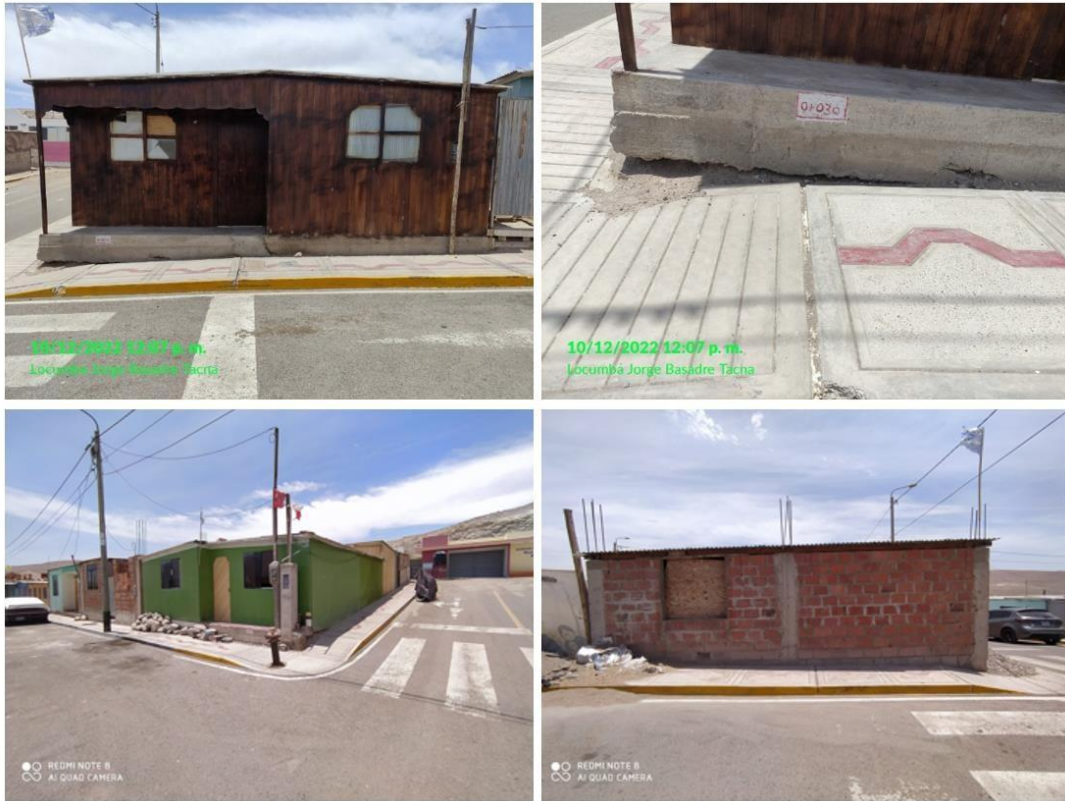
Situación de las viviendas de la Asoc. de Viv. Viñas del Sur (2)

En la Figura 38 se muestra que a pesar de la situación de la mayoría de viviendas que se encuentran a los exteriores de la asociación, en la parte centro se encuentran viviendas construidas en base a madera sobre falso piso de concreto que al igual que los casos anteriores también presentan desnivel con la vereda y pendientes Notables, empero se observan nuevas construcciones de material noble en base a ladrillos blocker II que aún no se encuentran habitada,

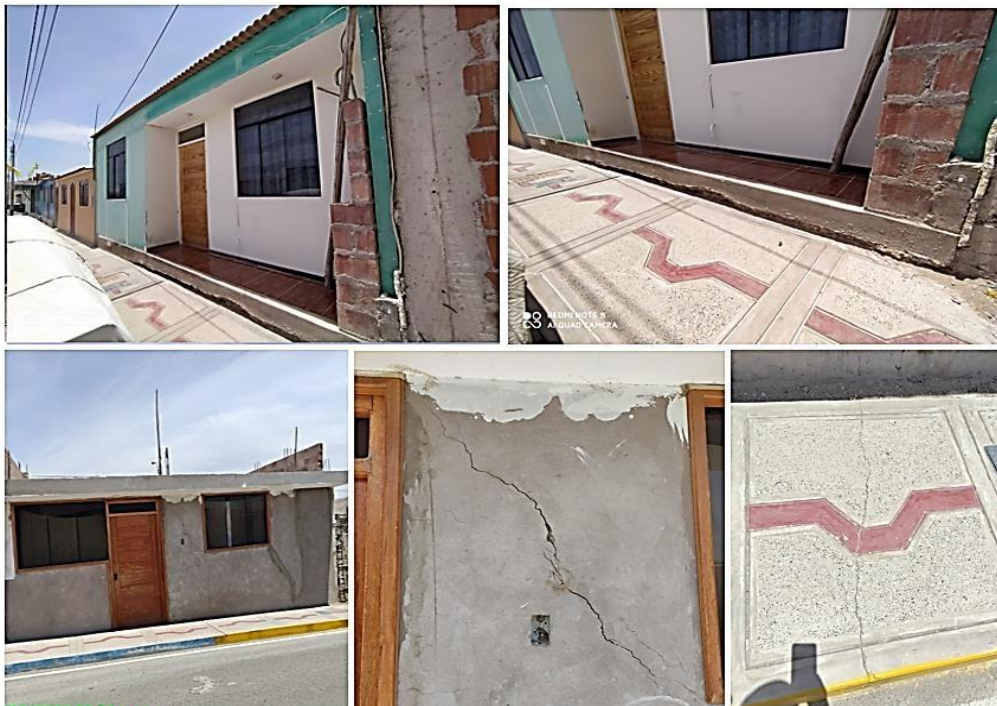
Situación de las viviendas de la Asoc. de Viv. Viñas del Sur (3)

En la Figura 39 se muestran que las obras están hechas en base a carrizo y triplay, posteriormente son realizados con casas prefabricada de madera machihembrada y construcciones de material noble (ladrillo y concreto), pero en esta última categoría se diferencian dos tipos de construcciones, aquellas que poseen losas aligeradas y otras que mantienen los techos de calamina, y en todos los casos las principal características es la presencia de desniveles respecto a las veredas.

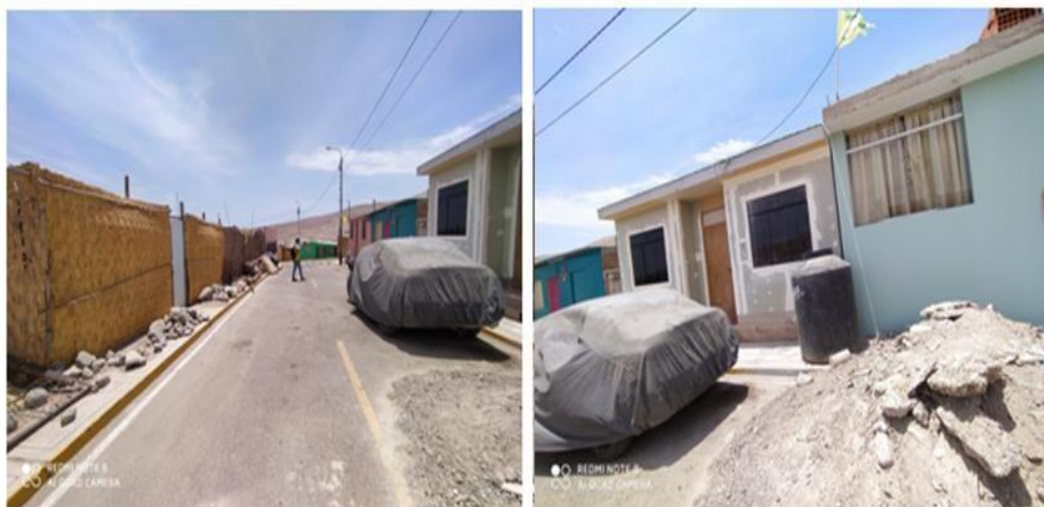
Situación de las viviendas de la Asoc. de Viv. Viñas del Sur (4)

En la Figura 40 se pueden encontrar obras construidas enteramente bajo el sistema constructivo en seco (drywall) sobre bases de concreto, pero a pesar de ello aún se siguen manifestando los desniveles en las construcciones.

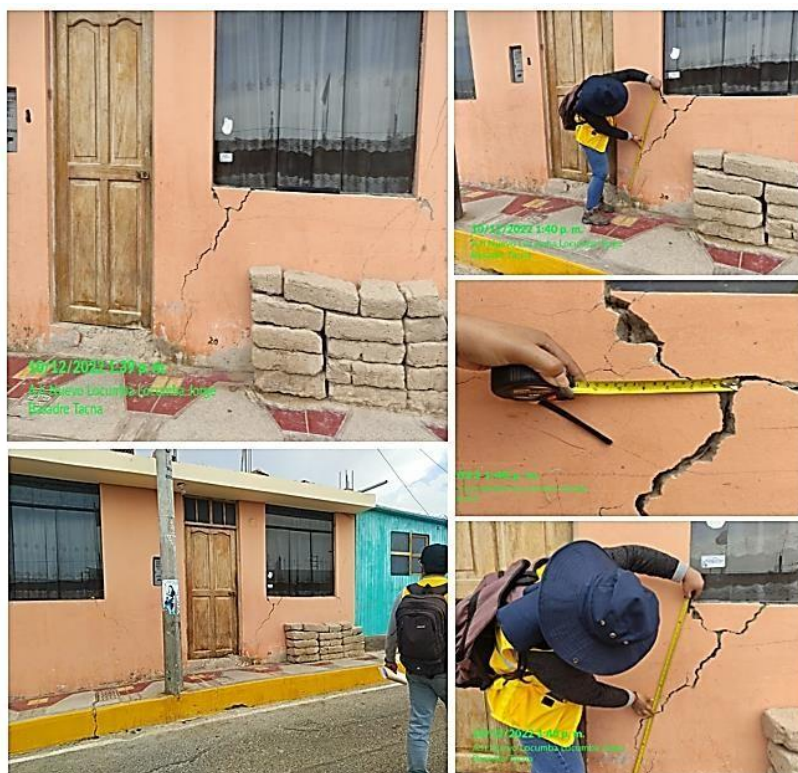
Situación de las viviendas del Asentamiento Humano Urb. Nuevo Locumba (8)

En la Figura 49 la situación de las viviendas en el Asentamiento Humano Urbanización Nuevo Locumba es alarmante debido a que en estas se observaron mayor presencia de fisuras diagonales y verticales en las estructuras.

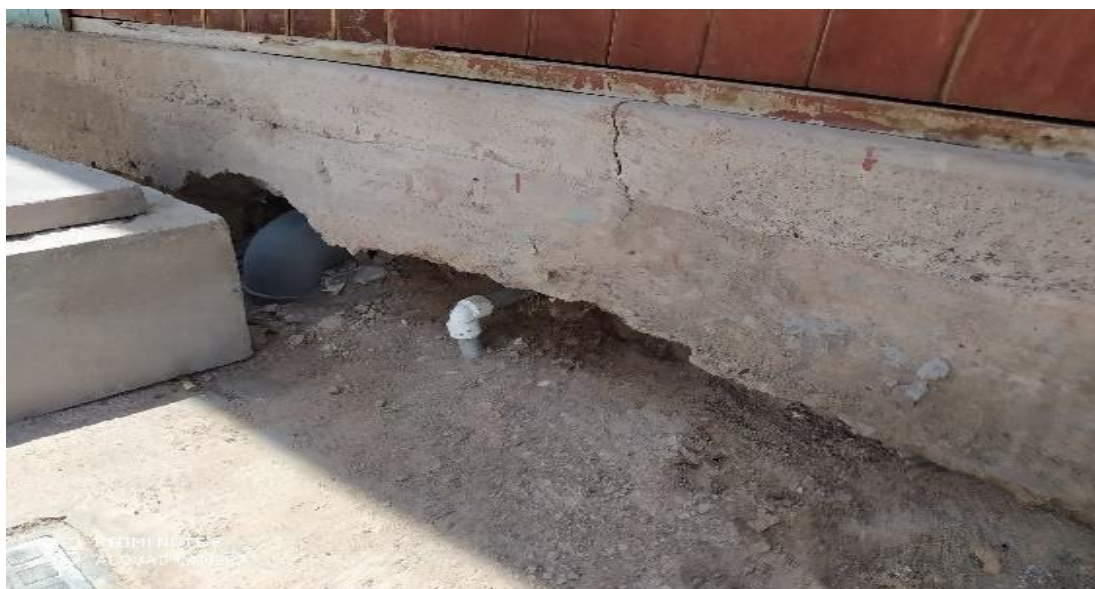
Según la Figura 61 y de la encuesta realizada las primeras grietas y fisuras se presentan a partir de los 2 primeros años posterior a la construcción lo cual representa un 69,4 %, esto debido a la presencia de material arcilloso en los suelos y que en conjunto con la humedad proveniente de las malas conexiones o roturas de tuberías de agua y desagüe generan un asentamiento diferencial, por comentario de los mismos pobladores es que optaron por exponer sus conexiones de agua y desagüe para una rápida identificación y reparación.

Conexiones de agua y desagüe expuestas

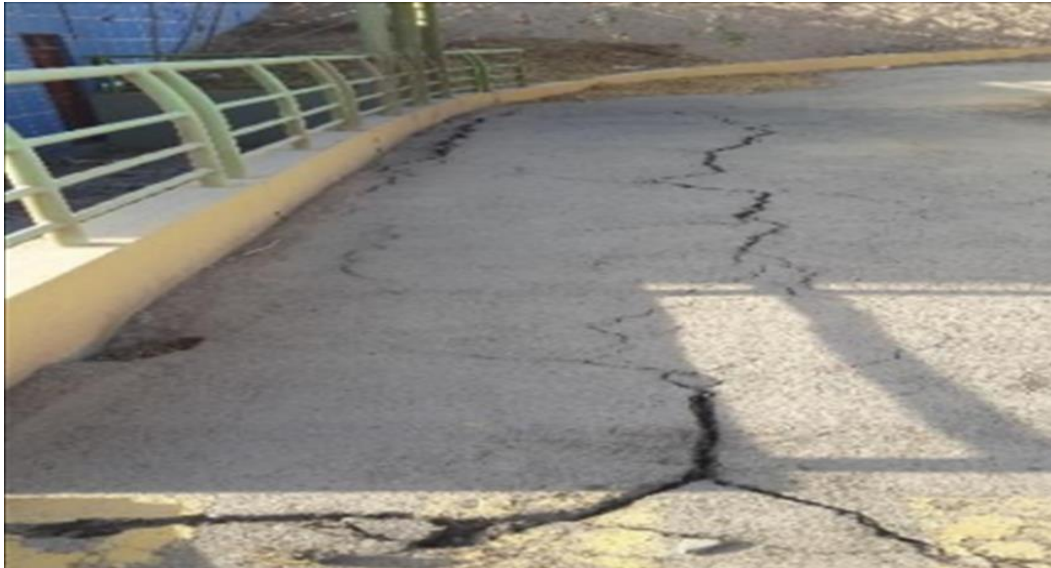
De la Figura 62 podemos observar las deformaciones de la carpeta asfáltica las cuales forman parte del circuito de car del parque del niño ubicado en la ciudad de Moquegua del mismo modo en la Figura 63 se muestra inclinaciones de los muros de los servicios higiénicos, debido a los asentamientos diferenciales ocurrientes en la zona.

Grietas en la carpeta asfáltica del circuito car

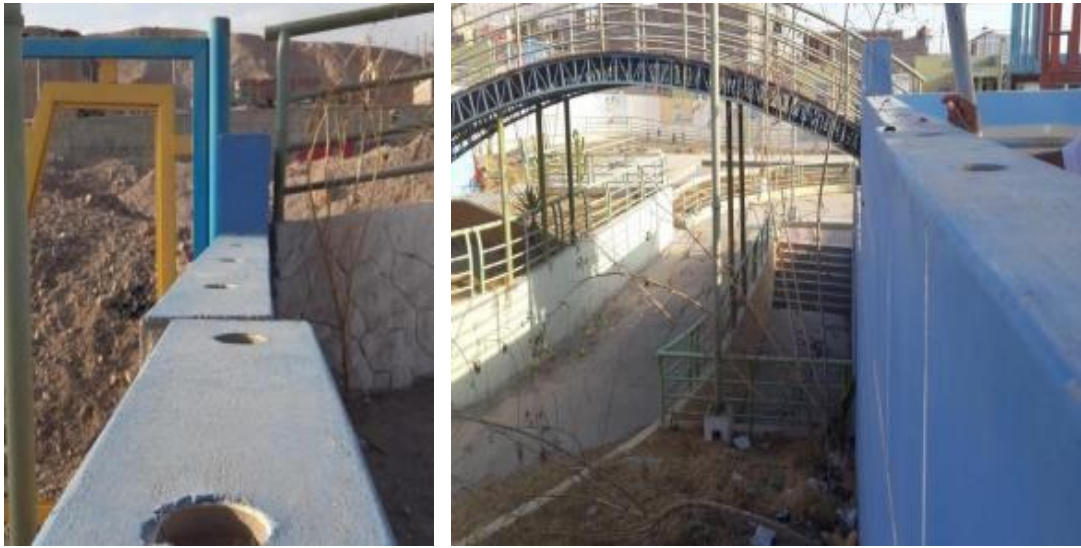
Se visualiza la separación del muro de los SS.HH.N°03
