**“EVALUACIÓN ESTRUCTURAL PARA DETERMINAR LA
RESPUESTA SÍSMICA DEL BLOQUE 1 Y 2 DE LA INSTITUCIÓN
EDUCATIVA MANUEL A. ODRÍA, TACNA, 2022”**

TÍTULO PROFESIONAL DE INGENIERO CIVIL

Bach. CESAR JUNIOR PEÑA HUAMÁN

Bach. LAURO MARTIN ALFARO CALUMANI

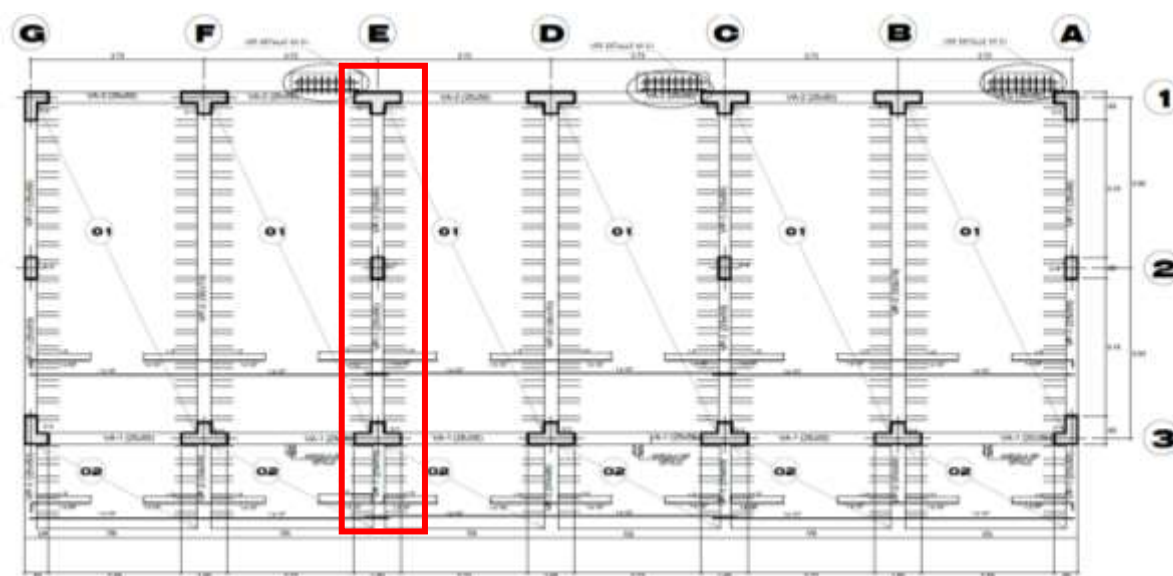
Realización del ensayo de esclerometría bloque 01

Se puede observar en la figura N°23 los puntos evaluados, el ensayo fue aplicado en 06 columnas y 02 vigas en total, los ejes evaluados corresponden al eje E-E' del bloque 01 ubicado en el primer nivel, dentro del segundo bloque se eligió el eje N-N'. la estructura evaluada no presenta un tarrajeo, los elementos columnas y vigas presentan un acabado caravista. El golpe del martillo dio una cantidad de rebotes para las columnas y vigas, en cada elemento se obtiene 12 números de rebote, de esta manera al procesar los datos como resultado se obtuvo las resistencias promedio.

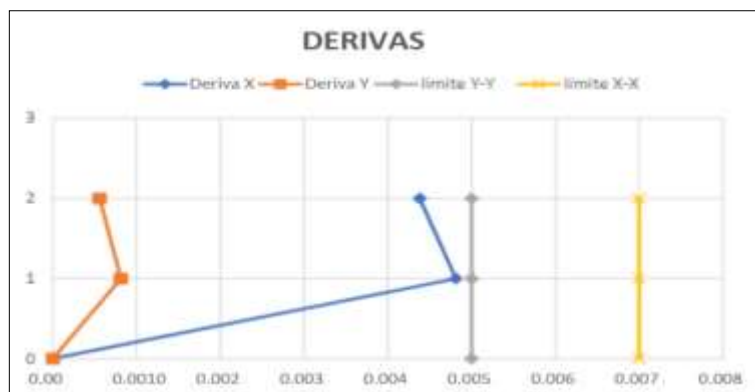
Figura 54.*Derivas del bloque 01*

En la dirección "Y" se obtiene una distorsión máxima de 0.0008 la cual es menor a la distorsión máxima para estructuras de albañilería confinada (0.0050).

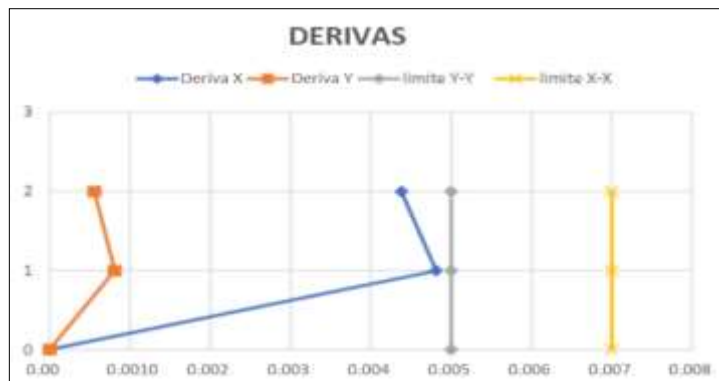
Figura 55.*Derivas del bloque 02*

En la dirección "Y" se obtiene una distorsión máxima de 0,0008 la cual es menor a la distorsión máxima para estructuras de albañilería confinada (0,0050).
