TESIS

**“ANÁLISIS DE LA CALZADA PARA DETERMINAR LA
SERVICIABILIDAD DEL PAVIMENTO FLEXIBLE EN LA AV.
LOS ÁNGELES DEL DISTRITO DE POCOLLAY -TACNA -
2023”**

TÍTULO PROFESIONAL EN INGENIERÍA CIVIL

TACNA – PERÚ

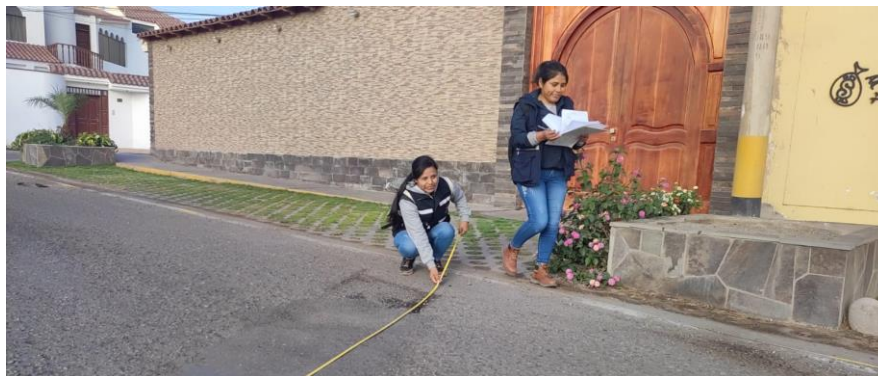
Figura 48

Avenida los Ángeles – Distrito de Pocollay

Nota. En la figura se muestra en primer reconocimiento en campo de la avenida los Ángeles.

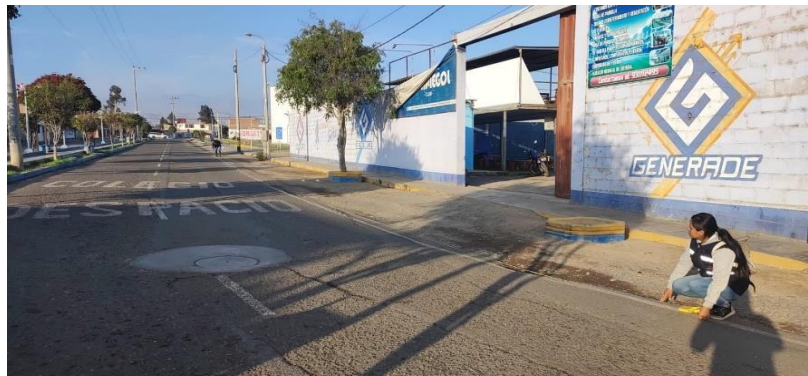
Figura 50

Trabajos de medición y marcación de las unidades de muestra

Nota. En la figura se muestra los trabajos de mediciones de las unidades de muestra a lo largo de la avenida Los Ángeles.

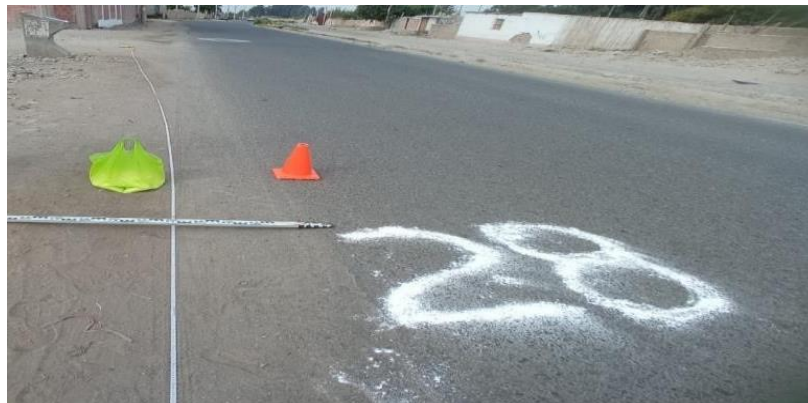
Figura 51

Marcación de unidad de muestra

Nota. En la figura se muestra los trabajos de marcado con yeso en la vía, para la identificación de la unidad de muestra para la inspección de la vía.

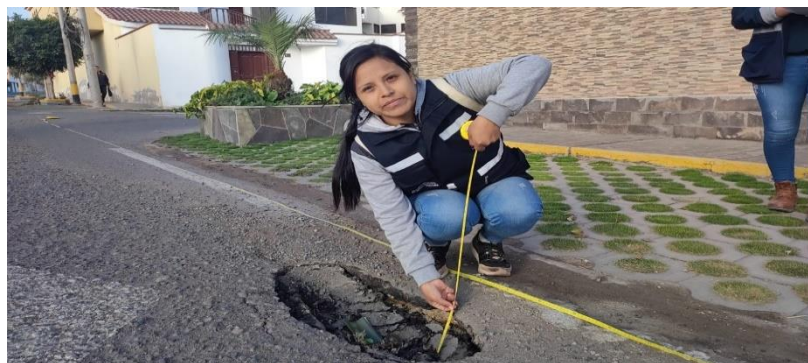
Figura 52

Registro de las patologías encontradas en la vía

Nota. En la figura se observa el registro de las fallas encontradas, dicho registro se realiza en los formatos mostrados en las figuras 49 y 50.

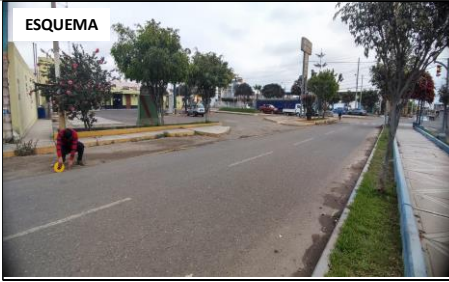
Resultados obtenidos del tramo 1, de la unidad de muestreo U-1 del carril de subida.

TRAMO:		N°01																																
UNIDAD DE MUESTREO:		U-01																																
SENTIDO DEL TRAMO:		SUBIDA																																
PROGRESIVA INICIAL:		km 0+000																																
PROGRESIVA FINAL:		km 0+037																																
ANCHO DE LA CALZADA:		6.20 m																																
AREA DEL TRAMO:		452.6																																
NOMBRE DE VIA:		Av. Los Angeles																																
FECHA:		02/09/2023																																
N°	FALLA	SEVERIDAD	CANTIDADES PARCIALES				TOTAL	DENSIDAD %	VALOR DEDUCIDO (VD)																									
10	GLT	M	3.00				3.00	0.66	1.58																									
13	BA	B	1.00				1.00	0.22	5.68																									
7	GB	M	11.50				11.50	2.54	7.80																									
11	PA	M	44.57				44.57	9.85	31.28																									
19	DA	A	111.60				111.60	24.66	57.34																									
19	DA	M	73.80				73.80	16.31	22.98																									
								TOTAL (VD)	126.66																									
NUMERO DE VALORES DEDUCIDOS > 2(q)		5																																
VALOR DEDUCIDO MAS ALTO HDV:		57.34																																
NUMERO MAXIMO DE VALORE DEDUCIDOS (m)		4.92																																
N°	VALORES DEDUCIDOS						VDT	q	VALOR DEDUCIDO CORREGIDO (CDV)																									
1	57.34	31.28	22.98	7.80	5.68		125.08	5.00	64.54																									
2	57.34	31.28	22.98	7.80	2.00		121.40	4.00	68.70																									
3	57.34	31.28	22.98	2.00	2.00		115.60	3.00	70.80																									
4	57.34	31.28	2.00	2.00	2.00		94.62	2.00	67.23																									
5	57.34	2.00	2.00	2.00	2.00		65.34	1.00	65.34																									
								MAX. CDV	336.60																									
INDICE DE CONDICION DE PAVIMENTO PCI:		Max CDV = 70.80 PCI=100-(MAX. CDV) PCI= 29.20

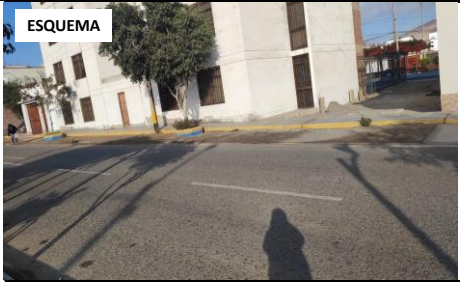
Resultados obtenidos del tramo 1, de la unidad de muestreo U-5 (Adicional) del carril de subida.

N°	FALLA	SEVERIDAD	CANTIDADES PARCIALES				TOTAL	DENSIDAD %	VALOR DEDUCIDO (VD)	
11	PA	M	1.86				1.86	0.41	6.08	
7	GB	A	12.00				12.00	2.65	12.13	
9	DCB	M	28.30				28.30	6.25	6.03	
19	DA	M	228.41				228.41	50.47	35.69	
									TOTAL (VD)	59.93
NUMERO DE VALORES DEDUCIDOS > 2(q)			4							
VALOR DEDUCIDO MAS ALTO HDV:			35.69							
NUMERO MAXIMO DE VALORE DEDUCIDOS (m)			6.91

N°	VALORES DEDUCIDOS					VDt	q	VALOR DEDUCIDO CORREGIDO (CDV)	
1	35.69	12.13	6.08	6.03		59.93	4.00	32.95	
2	35.69	12.13	6.08	2.00		55.90	3.00	35.13	
3	35.69	12.13	2.00	2.00		51.83	2.00	38.28	
4	35.69	2.00	2.00	2.00		41.69	1.00	41.69	
								MAX. CDV	148.05

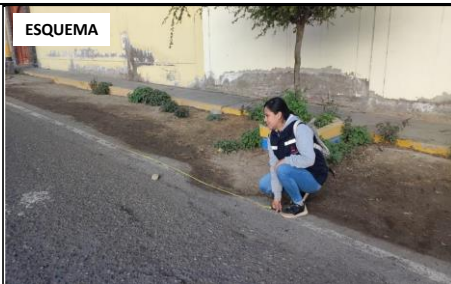
EVALUADOR (ES)		BACH. KAREN MADELEINE CAHUAYA ALVAREZ BACH. JOSSELYN FIORELLA BAILON ROMERO				
TRAMO:		N°01				
UNIDAD DE MUESTREO:		U-07				
SENTIDO DEL TRAMO:		SUBIDA				
PROGRESIVA INICIAL:		km 0+222.84				
PROGRESIVA FINAL:		km 0+259.98				
ANCHO DE LA CALZADA:		6.20 m				
AREA DEL TRAMO:		452.6				
NOMBRE DE VIA:		Av. Los Angeles				
FECHA:		02/09/2023

N°	FALLA	SEVERIDAD	CANTIDADES PARCIALES				TOTAL	DENSIDAD %	VALOR DEDUCIDO (VD)
11	PA	A	2.70				2.70	0.60	15.80
13	BA	A	1.00				1.00	0.22	9.62
19	DA	M	227.57				227.57	50.28	35.66
								TOTAL (VD)	61.07

NUMERO DE VALORES DEDUCIDOS > 2(q) 3
 VALOR DEDUCIDO MAS ALTO HDV: 35.66
 NUMERO MAXIMO DE VALORE DEDUCIDOS (m) 6.91

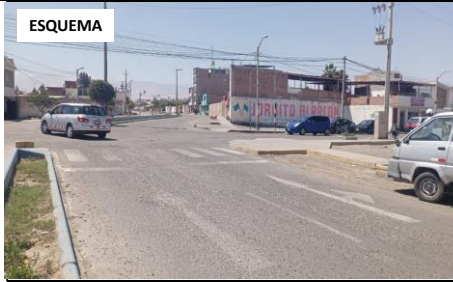
Resultados obtenidos del tramo 1, de la unidad de muestreo U-13 del carril de subida.

N°	FALLA	SEVERIDAD	CANTIDADES PARCIALES				TOTAL	DENSIDAD %	VALOR DEDUCIDO (VD)
11	PA	M	1.80	33.43			35.23	7.78	27.91
11	PA	B	1.24				1.24	0.27	0.00
19	DA	A	193.80				193.80	42.82	77.87
								TOTAL (VD)	105.78
NUMERO DE VALORES DEDUCIDOS > 2(q)		2							
VALOR DEDUCIDO MAS ALTO HDV:		77.87							
NUMERO MAXIMO DE VALORE DEDUCIDOS (m)		3.03							
N°	VALORES DEDUCIDOS				VDT	q	VALOR DEDUCIDO CORREGIDO (CDV)		
1	77.87	27.91			105.78	2.00	73.89		
2	77.87	2.00			79.87	1.00	79.87		
								MAX. CDV	153.77

INDICE DE CONDICION DE PAVIMENTO PCI:				Max CDV = 79.87					
				PCI=100-(MAX. CDV)					
				PCI= 20.13					
CLASIFICACION SEGÚN PCI:		MUY MALO

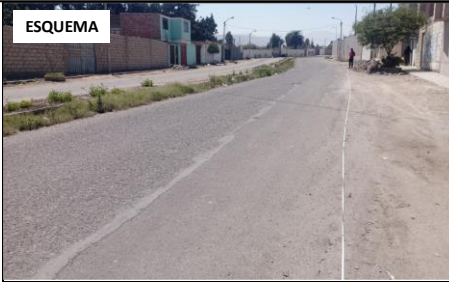
Resultados obtenidos del tramo 1, de la unidad de muestreo U-20 del carril de subida.

TRAMO:	N°01										
UNIDAD DE MUESTREO:	U-20										
SENTIDO DEL TRAMO:	SUBIDA										
PROGRESIVA INICIAL:	km 0+705.66										
PROGRESIVA FINAL:	km 0+742.8										
ANCHO DE LA CALZADA:	6.20m										
AREA DEL TRAMO:	452.6										
NOMBRE DE VIA:	Av. Los Angeles										
FECHA:	02/09/2023										
N°	FALLA	SEVERIDAD	CANTIDADES PARCIALES					TOTAL	DENSIDAD %	VALOR DEDUCIDO (VD)	
11	PA	M	44.57					44.57	9.85	31.27	
13	BA	A	1.00					1.00	0.22	27.75	
19	DA	M	185.70					185.70	41.03	33.36	
									TOTAL (VD)	92.38	
NUMERO DE VALORES DEDUCIDOS > 2(q) 3											
VALOR DEDUCIDO MAS ALTO HDV: 33.36											
NUMERO MAXIMO DE VALORE DEDUCIDOS (m) 7.12											
N°	VALORES DEDUCIDOS						VDT	q	VALOR DEDUCIDO CORREGIDO (CDV)		
1	33.36	31.27	27.75				92.38	3.00	58.43		
2	33.36	31.27	2.00				66.63	2.00	48.64

3	33.36	2.00	2.00				37.36	1.00	37.36		
									MAX. CDV	144.42	
INDICE DE CONDICION DE PAVIMENTO PCI:											
Max CDV = 58.43											
PCI=100-(MAX. CDV)											
PCI= 41.57											
CLASIFICACION SEGÚN PCI: REGULAR

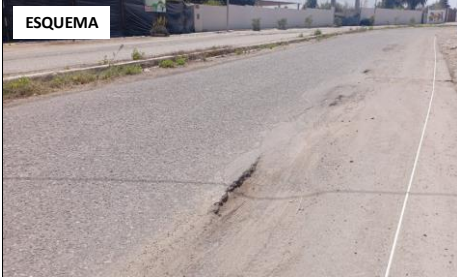
Resultados obtenidos del tramo 1, de la unidad de muestreo U-22 (Adicional) del carril de subida.

TRAMO:		N°01								
UNIDAD DE MUESTREO:		U-22 ADICIONAL								
SENTIDO DEL TRAMO:		SUBIDA								
PROGRESIVA INICIAL:		km 0+779.94								
PROGRESIVA FINAL:		km 0+817.08								
ANCHO DE LA CALZADA:		6.20 m								
AREA DEL TRAMO:		452.6								
NOMBRE DE VIA:		Av. Los Angeles								
FECHA:		02/09/2023								
N°	FALLA	SEVERIDAD	CANTIDADES PARCIALES				TOTAL	DENSIDAD %	VALOR DEDUCIDO (VD)	
6	DE	A	14.00				14.00	3.09	24.90	
9	DCB	A	37.14				37.14	8.21	11.96	
13	BA	A	2.00				2.00	0.44	37.31	
19	DA	M	216.27				216.27	47.78	35.05	
								TOTAL (VD)	109.22	
NUMERO DE VALORES DEDUCIDOS > 2(q)				4						
VALOR DEDUCIDO MAS ALTO HDV:				37.31						
NUMERO MAXIMO DE VALORE DEDUCIDOS (m)				6.76						
N°	VALORES DEDUCIDOS						VDT	q	VALOR DEDUCIDO CORREGIDO (CDV)	
1	37.31	35.05	24.90	11.96			109.22	4.00	61.61	
2	37.31	35.05	24.90	2.00			99.25	3.00	62.55

3	37.31	35.05	2.00	2.00			76.35	2.00	58.00	
4	37.31	2.00	2.00	2.00			43.31	1.00	43.31	
								MAX. CDV	225.47	
INDICE DE CONDICION DE PAVIMENTO PCI:				Max CDV = 62.55						
				PCI=100-(MAX. CDV)						
				PCI= 37.45						
CLASIFICACION SEGÚN PCI:		MALO

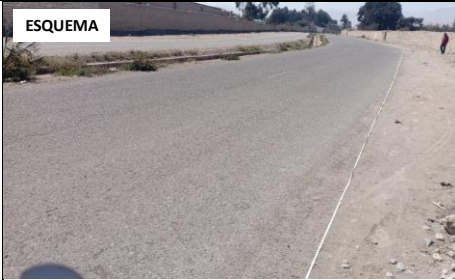
Resultados obtenidos del tramo 1, de la unidad de muestreo U-26 del carril de subida.

TRAMO:	N°01									
UNIDAD DE MUESTREO:	U-26									
SENTIDO DEL TRAMO:	SUBIDA									
PROGRESIVA INICIAL:	km 0+928.50									
PROGRESIVA FINAL:	km 0+965.64									
ANCHO DE LA CALZADA:	6.20 m									
AREA DEL TRAMO:	452.6									
NOMBRE DE VIA:	Av. Los Angeles									
FECHA:	02/09/2023									
N°	FALLA	SEVERIDAD	CANTIDADES PARCIALES				TOTAL	DENSIDAD %	VALOR DEDUCIDO (VD)	
19	DA	M	230.27				230.27	50.88	35.78	
								TOTAL (VD)	35.78	
			NUMERO DE VALORES DEDUCIDOS > 2(q)	1						
			VALOR DEDUCIDO MAS ALTO HDV:	35.78						
			NUMERO MAXIMO DE VALORE DEDUCIDOS (m)	6.90						
N°	VALORES DEDUCIDOS						VDT	q	VALOR DEDUCIDO CORREGIDO (CDV)	
1	35.78						35.78	1.00	35.78	
								MAX. CDV	35.78	
INDICE DE CONDICION DE PAVIMENTO PCI:				Max CDV =	35.78					
				PCI=100-(MAX. CDV)						
				PCI=	64.22

CLASIFICACION SEGÚN PCI:				BUENO

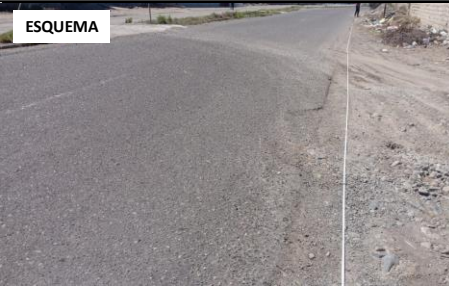
Resultados obtenidos del tramo 1, de la unidad de muestreo U-32 del carril de subida.

UNIDAD DE MUESTREO:		U-32								
SENTIDO DEL TRAMO:		SUBIDA								
PROGRESIVA INICIAL:		km 1+151.34								
PROGRESIVA FINAL:		km 1+188.48								
ANCHO DE LA CALZADA:		6.20 m								
AREA DEL TRAMO:		452.6								
NOMBRE DE VIA:		Av. Los Angeles								
FECHA:		02/09/2023								
N°	FALLA	SEVERIDAD	CANTIDADES PARCIALES					TOTAL	DENSIDAD %	VALOR DEDUCIDO (VD)
9	DCB	M	38.00					38.00	8.40	7.10
19	BA	M	230.27					230.27	50.88	35.78
									TOTAL (VD)	42.87
NUMERO DE VALORES DEDUCIDOS > 2(q)								2		
VALOR DEDUCIDO MAS ALTO HDV:								35.78		
NUMERO MAXIMO DE VALORE DEDUCIDOS (m)								6.90		
N°	VALORES DEDUCIDOS						VDT	q	VALOR DEDUCIDO CORREGIDO (CDV)	
1	35.78	7.10					42.87	2.00	32.01	
2	35.78	2.00					37.78	1.00	37.78	
									MAX. CDV	69.79
INDICE DE CONDICION DE PAVIMENTO PCI:								Max CDV = 37.78

PCI=100-(MAX. CDV)		
								PCI= 62.22		
CLASIFICACION SEGÚN PCI:		BUENO

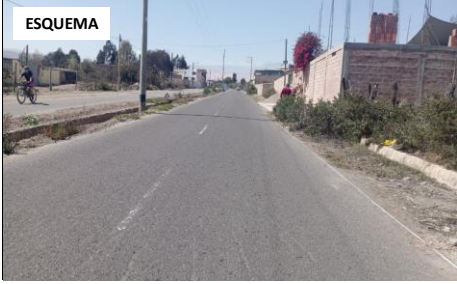
Resultados obtenidos del tramo 1, de la unidad de muestreo U-50 del carril de subida.

N°	FALLA	SEVERIDAD	CANTIDADES PARCIALES				TOTAL	DENSIDAD %	VALOR DEDUCIDO (VD)
19	DA	M	230.27				230.27	50.88	35.78
								TOTAL (VD)	35.78

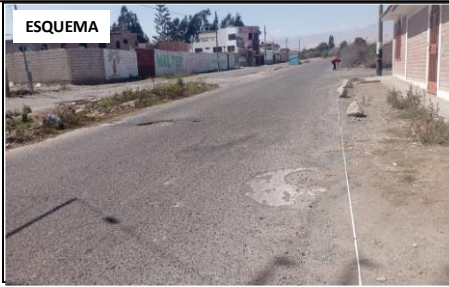
Resultados obtenidos del tramo 1, de la unidad de muestreo U-53 (Adicional) del carril de subida.

TRAMO:	N°01																																
UNIDAD DE MUESTREO:	U-53 ADICIONAL																																
SENTIDO DEL TRAMO:	SUBIDA																																
PROGRESIVA INICIAL:	km 1+931.28																																
PROGRESIVA FINAL:	km 1+968.42																																
ANCHO DE LA CALZADA:	6.20 m																																
AREA DEL TRAMO:	452.6																																
NOMBRE DE VIA:	Av. Los Angeles																																
FECHA:	02/09/2023																																
N°	FALLA	SEVERIDAD	CANTIDADES PARCIALES				TOTAL	DENSIDAD %	VALOR DEDUCIDO (VD)																								
13	BA	A	5.00				5.00	1.10	53.02																								
16	DES	M	1.08				1.08	0.24	3.45																								
19	DA	A	215.92				215.92	47.71	67.62																								
TOTAL (VD)									124.09																								
NUMERO DE VALORES DEDUCIDOS > 2(q)			3																														
VALOR DEDUCIDO MAS ALTO HDV:			67.62																														
NUMERO MAXIMO DE VALORE DEDUCIDOS (m)			3.97																														
N°	VALORES DEDUCIDOS						VDT	q	VALOR DEDUCIDO CORREGIDO (CDV)																								
1	67.62	53.02	3.45				124.09	3.00	75.25																								
2	67.62	53.02	2.00				122.64	2.00	82.32																								
3	67.62	2.00	2.00				71.62	1.00	71.62																								
MAX. CDV									229.19																								
INDICE DE CONDICION DE PAVIMENTO PCI:			Max CDV = 82.32

RANGO	COLOR	CLASIFICACION	100 - 85	Verde	Excelente	85 - 70	Verde claro	Muy Bueno	70 - 55	Amarillo	Bueno	55 - 40	Naranja	Regular	40 - 25	Marrón	Malo	25 - 10	Naranja oscuro	Muy Malo	10 - 0	Rojo	Fallado
RANGO	COLOR	CLASIFICACION																															
100 - 85	Verde	Excelente																															
85 - 70	Verde claro	Muy Bueno																															
70 - 55	Amarillo	Bueno																															
55 - 40	Naranja	Regular																															
40 - 25	Marrón	Malo																															
25 - 10	Naranja oscuro	Muy Malo																															
10 - 0	Rojo	Fallado																															
			PCI=100-(MAX. CDV)																														
			PCI= 17.68																														
CLASIFICACION SEGÚN PCI:			MUY MALO

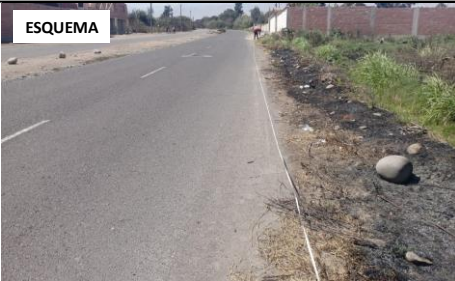
Resultados obtenidos del tramo 1, de la unidad de muestreo U-56 del carril de subida.

N°	FALLA	SEVERIDAD	CANTIDADES PARCIALES				TOTAL	DENSIDAD %	VALOR DEDUCIDO (VD)
19	DA	M	230.27				230.27	50.88	35.78
TOTAL (VD)									35.78

NUMERO DE VALORES DEDUCIDOS > 2(q) 1
VALOR DEDUCIDO MAS ALTO HDV: 35.78
NUMERO MAXIMO DE VALORE DEDUCIDOS (m) 6.90

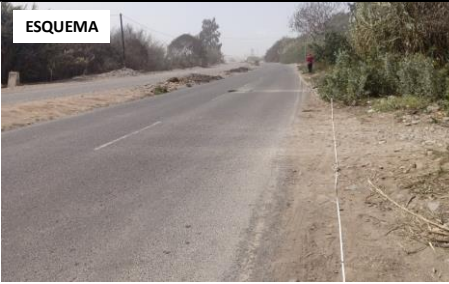
EVALUADOR (ES)		BACH. KAREN MADELEINE CAHUAYA ALVAREZ BACH. JOSSELYN FIORELLA BAILON ROMERO	
TRAMO:		N°01	
UNIDAD DE MUESTREO:		U-61 ADICIONAL	
SENTIDO DEL TRAMO:		SUBIDA	
PROGRESIVA INICIAL:		km 2+228.40	
PROGRESIVA FINAL:		km 2+265.54	
ANCHO DE LA CALZADA:		6.20 m	
AREA DEL TRAMO:		452.6	
NOMBRE DE VIA:		Av. Los Angeles	
FECHA:		02/09/2023

N°	FALLA	SEVERIDAD	CANTIDADES PARCIALES				TOTAL	DENSIDAD %	VALOR DEDUCIDO (VD)
13	BA	A	1.00				1.00	0.22	16.83
19	DA	M	222.84				222.84	49.24	35.41
								TOTAL (VD)	52.24

NUMERO DE VALORES DEDUCIDOS > 2(q) 2
 VALOR DEDUCIDO MAS ALTO HDV: 35.41
 NUMERO MAXIMO DE VALORE DEDUCIDOS (m) 6.93

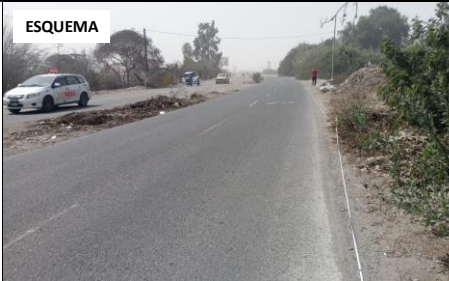
Resultados obtenidos del tramo 1, de la unidad de muestreo U-62 del carril de subida.

TRAMO:		N°01								
UNIDAD DE MUESTREO:		U-62								
SENTIDO DEL TRAMO:		SUBIDA								
PROGRESIVA INICIAL:		km 2+265.54								
PROGRESIVA FINAL:		km 2+302.68								
ANCHO DE LA CALZADA:		6.20 m								
AREA DEL TRAMO:		452.6								
NOMBRE DE VIA:		Av. Los Angeles								
FECHA:		02/09/2023								
N°	FALLA	SEVERIDAD	CANTIDADES PARCIALES				TOTAL	DENSIDAD %	VALOR DEDUCIDO (VD)	
19	DA	M	230.27				230.27	50.88	35.78	
								TOTAL (VD)	35.78	
NUMERO DE VALORES DEDUCIDOS > 2(q)		1								
VALOR DEDUCIDO MAS ALTO HDV:		35.78								
NUMERO MAXIMO DE VALORE DEDUCIDOS (m)		6.90								
N°	VALORES DEDUCIDOS						VDT	q	VALOR DEDUCIDO CORREGIDO (CDV)	
1	35.78						35.78	1.00	35.78	
								MAX. CDV	35.78	
INDICE DE CONDICION DE PAVIMENTO PCI:		Max CDV = 35.78								
		PCI=100-(MAX. CDV)								
		PCI= 64.22

CLASIFICACION SEGÚN PCI:		BUENO

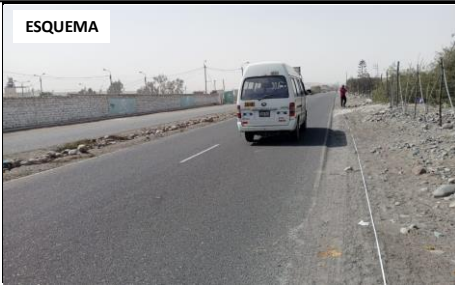
Resultados obtenidos del tramo 1, de la unidad de muestreo U-67 del carril de subida.

N°	FALLA	SEVERIDAD	CANTIDADES PARCIALES				TOTAL	DENSIDAD %	VALOR DEDUCIDO (VD)	
19	DA	M	217.00					217.00	47.95	35.09
									TOTAL (VD)	35.09
NUMERO DE VALORES DEDUCIDOS > 2(q)		1								
VALOR DEDUCIDO MAS ALTO HDV:		35.09								
NUMERO MAXIMO DE VALORE DEDUCIDOS (m)		6.96								
N°	VALORES DEDUCIDOS						VDT	q	VALOR DEDUCIDO CORREGIDO (CDV)	
1	35.09						35.09	1.00	35.09	
									MAX. CDV	35.09
INDICE DE CONDICION DE PAVIMENTO PCI:				Max CDV = 35.09 PCI=100-(MAX. CDV) PCI= 64.91

CLASIFICACION SEGÚN PCI:				BUENO

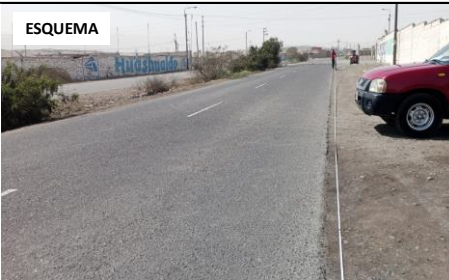
Resultados obtenidos del tramo 1, de la unidad de muestreo U-72 (Adicional) del carril de subida.

TRAMO:		N°01								
UNIDAD DE MUESTREO:		U-72 ADICIONAL								
SENTIDO DEL TRAMO:		SUBIDA								
PROGRESIVA INICIAL:		km 2+636.94								
PROGRESIVA FINAL:		km 2+674.08								
ANCHO DE LA CALZADA:		6.20 m								
AREA DEL TRAMO:		452.6								
NOMBRE DE VIA:		Av. Los Angeles								
FECHA:		02/09/2023								
N°	FALLA	SEVERIDAD	CANTIDADES PARCIALES				TOTAL	DENSIDAD %	VALOR DEDUCIDO (VD)	
19	DA	M	230.27				230.27	50.88	35.78	
9	DCB	M	37.14				37.14	8.21	7.00	
								TOTAL (VD)	42.78	
NUMERO DE VALORES DEDUCIDOS > 2(q)				2						
VALOR DEDUCIDO MAS ALTO HDV:				35.78						
NUMERO MAXIMO DE VALORE DEDUCIDOS (m)				6.90						
N°	VALORES DEDUCIDOS						VDT	q	VALOR DEDUCIDO CORREGIDO (CDV)	
1	35.78	7.00					42.78	2.00	31.94	
2	35.78	2.00					37.78	1.00	37.78	
								MAX. CDV	69.72	
INDICE DE CONDICION DE PAVIMENTO PCI:				Max CDV = 37.78

PCI=100-(MAX. CDV)						
				PCI= 62.22						
CLASIFICACION SEGÚN PCI:		BUENO								
RANGO	COLOR	CLASIFICACION								
100 - 85		Excelente								
85 - 70		Muy Bueno								
70 - 55		Bueno								
55 - 40		Regular								
40 - 25		Malo								
25 - 10		Muy Malo								
10 - 0		Fallado

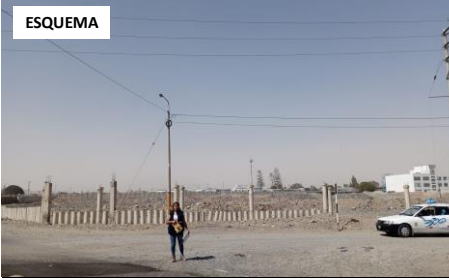
Resultados obtenidos del tramo 1, de la unidad de muestreo U-73 del carril de subida.

TRAMO:		N°01								
UNIDAD DE MUESTREO:		U-73								
SENTIDO DEL TRAMO:		SUBIDA								
PROGRESIVA INICIAL:		km 2+674.08								
PROGRESIVA FINAL:		km 2+700								
ANCHO DE LA CALZADA:		6.20 m								
AREA DEL TRAMO:		452.6								
NOMBRE DE VIA:		Av. Los Angeles								
FECHA:		02/09/2023								
N°	FALLA	SEVERIDAD	CANTIDADES PARCIALES				TOTAL	DENSIDAD %	VALOR DEDUCIDO (VD)	
19	DA	M	160.70				160.70	35.51	31.66	
11	PA	B	4.96				4.96	1.10	2.50	
								TOTAL (VD)	34.16	
NUMERO DE VALORES DEDUCIDOS > 2(q)				2						
VALOR DEDUCIDO MAS ALTO HDV:				31.66						
NUMERO MAXIMO DE VALORE DEDUCIDOS (m)				7.28						
N°	VALORES DEDUCIDOS						VDT	q	VALOR DEDUCIDO CORREGIDO (CDV)	
1	31.66	2.50					34.16	2.00	25.33	
2	31.66	2.00					33.66	1.00	33.66	
								MAX. CDV	58.99	
INDICE DE CONDICION DE PAVIMENTO PCI:				Max CDV = 33.66

PCI=100-(MAX. CDV)						
				PCI= 66.34						
CLASIFICACION SEGÚN PCI:		BUENO

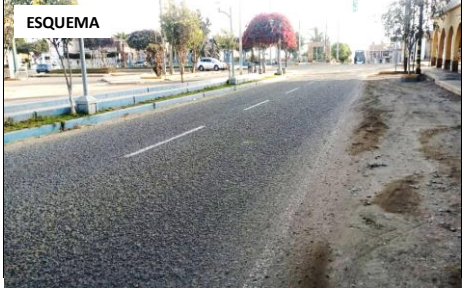
Resultados obtenidos del tramo 2, de la unidad de muestreo U-1 del carril de bajada.

TRAMO:		N°02																															
UNIDAD DE MUESTREO:		U-01																															
SENTIDO DEL TRAMO:		BAJADA																															
PROGRESIVA INICIAL:		km 0+000																															
PROGRESIVA FINAL:		km 0+037.14																															
ANCHO DE LA CALZADA:		6.20 m																															
AREA DEL TRAMO:		452.6																															
NOMBRE DE VIA:		Av. Los Angeles																															
FECHA:		02/09/2023																															
N°	FALLA	SEVERIDAD	CANTIDADES PARCIALES				TOTAL	DENSIDAD %	VALOR DEDUCIDO (VD)																								
19	DA	A	230.27				230.27	50.88	68.64																								
13	BA	A	6.00				6.00	1.33	66.90																								
								TOTAL (VD)	135.54																								
NUMERO DE VALORES DEDUCIDOS > 2(q)			2																														
VALOR DEDUCIDO MAS ALTO HDV:			68.64																														
NUMERO MAXIMO DE VALORE DEDUCIDOS (m)			3.88																														
N°	VALORES DEDUCIDOS						VDT	q	VALOR DEDUCIDO CORREGIDO (CDV)																								
1	68.64	66.90					135.54	2.00	88.77																								
2	68.64	2.00					70.64	1.00	70.64																								
								MAX. CDV	159.41																								
INDICE DE CONDICION DE PAVIMENTO PCI:			Max CDV = 88.77

RANGO	COLOR	CLASIFICACION	100 - 85	█	Excelente	85 - 70	█	Muy Bueno	70 - 55	█	Bueno	55 - 40	█	Regular	40 - 25	█	Malo	25 - 10	█	Muy Malo	10 - 0	█	Fallado
RANGO	COLOR	CLASIFICACION																															
100 - 85	█	Excelente																															
85 - 70	█	Muy Bueno																															
70 - 55	█	Bueno																															
55 - 40	█	Regular																															
40 - 25	█	Malo																															
25 - 10	█	Muy Malo																															
10 - 0	█	Fallado																															
			PCI=100-(MAX. CDV)																														
			PCI= 11.23																														
CLASIFICACION SEGUN PCI:			MUY MALO

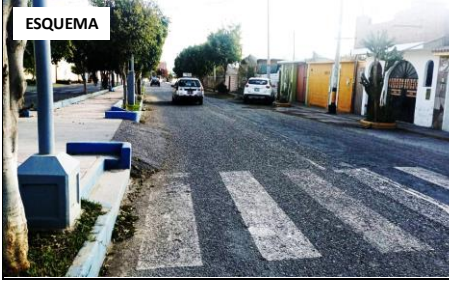
Resultados obtenidos del tramo 2, de la unidad de muestreo U-8 (Adicional) del carril de bajada.

BACH. JOSSELYN FIORELLA BAILON ROMERO																															
TRAMO:	N°02																																
UNIDAD DE MUESTREO:	U-08 ADICIONAL																																
SENTIDO DEL TRAMO:	BAJADA																																
PROGRESIVA INICIAL:	km 0+259.98																																
PROGRESIVA FINAL:	km 0+297.12																																
ANCHO DE LA CALZADA:	6.20 m																																
AREA DEL TRAMO:	452.6																																
NOMBRE DE VIA:	Av. Los Angeles																																
FECHA:	02/09/2023																																
N°	FALLA	SEVERIDAD	CANTIDADES PARCIALES				TOTAL	DENSIDAD %	VALOR DEDUCIDO (VD)																								
10	GLT	M	6.10				6.10	1.35	3.17																								
11	PA	M	29.71				29.71	6.56	25.67																								
13	BA	A	3.00				3.00	0.66	44.32																								
19	DA	M	200.56				200.56	44.31	34.18																								
								TOTAL (VD)	107.34																								
NUMERO DE VALORES DEDUCIDOS > 2(q)								4																									
VALOR DEDUCIDO MAS ALTO HDV:								44.32																									
NUMERO MAXIMO DE VALORE DEDUCIDOS (m)								6.11																									
N°	VALORES DEDUCIDOS					VDT	q	VALOR DEDUCIDO CORREGIDO (CDV)																									
1	44.32	34.18	25.67	3.17		107.34	4.00	60.67																									
2	44.32	34.18	25.67	2.00		106.17	3.00	66.09																									
3	44.32	34.18	2.00	2.00		82.50	2.00	59.50																									
4	44.32	2.00	2.00	2.00		50.32	1.00	50.32																									
								MAX. CDV	236.58																								
INDICE DE CONDICION DE PAVIMENTO PCI:								Max CDV = 66.09																									
								PCI=100-(MAX. CDV)																									
								PCI= 33.91																									
CLASIFICACION SEGÚN PCI:		MALO

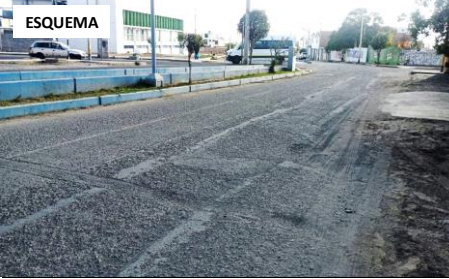
Resultados obtenidos del tramo 2, de la unidad de muestreo U-13 del carril de bajada.

TRAMO:	N°02									
UNIDAD DE MUESTREO:	U-13									
SENTIDO DEL TRAMO:	SUBIDA									
PROGRESIVA INICIAL:	km 0+445.68									
PROGRESIVA FINAL:	km 0+482.82									
ANCHO DE LA CALZADA:	6.20 m									
AREA DEL TRAMO:	452.6									
NOMBRE DE VIA:	Av. Los Angeles									
FECHA:	02/09/2023									
N°	FALLA	SEVERIDAD	CANTIDADES PARCIALES				TOTAL	DENSIDAD %	VALOR DEDUCIDO (VD)	
11	PA	M	29.71				29.71	6.56	25.67	
13	BA	A	4.00				4.00	0.88	50.09	
19	DA	A	200.56				200.56	44.31	66.47	
								TOTAL (VD)	142.23	
NUMERO DE VALORES DEDUCIDOS > 2(q)			3							
VALOR DEDUCIDO MAS ALTO HDV:			66.47							
NUMERO MAXIMO DE VALORE DEDUCIDOS (m)			4.08							
N°	VALORES DEDUCIDOS						VDT	q	VALOR DEDUCIDO CORREGIDO (CDV)	
1	66.47	50.09	25.67				142.23	3.00	84.89	
2	66.47	50.09	2.00				118.56	2.00	80.28	
3	66.47	2.00	2.00				70.47	1.00	70.47

MAX. CDV	235.64	
INDICE DE CONDICION DE PAVIMENTO PCI:			Max CDV = 84.89							
			PCI=100-(MAX. CDV)							
			PCI= 15.11							
CLASIFICACION SEGÚN PCI:			MUY MALO

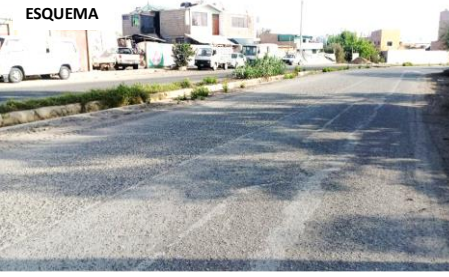
N°	FALLA	SEVERIDAD	CANTIDADES PARCIALES				TOTAL	DENSIDAD %	VALOR DEDUCIDO (VD)
11	DA	M	26.00				26.00	5.74	24.04
11	PA	A	27.86				27.86	6.15	41.63
19	DA	M	176.41				176.41	38.98	32.77
								TOTAL (VD)	98.44

N°	VALORES DEDUCIDOS				VDT	q	VALOR DEDUCIDO CORREGIDO (CDV)	
1	41.63	32.77	24.04		98.44	3.00	62.07	
2	41.63	32.77	2.00		76.40	2.00	55.48	
3	41.63	2.00	2.00		45.63	1.00	45.63	
							MAX. CDV	163.18

INDICE DE CONDICION DE PAVIMENTO PCI:		Max CDV = 62.07	<div style="width: 50px; height: 15px; background-color: #808000; margin: 0 auto;"></div>
		PCI=100-(MAX. CDV)	
		PCI= 37.93	
CLASIFICACION SEGÚN PCI:		MALO

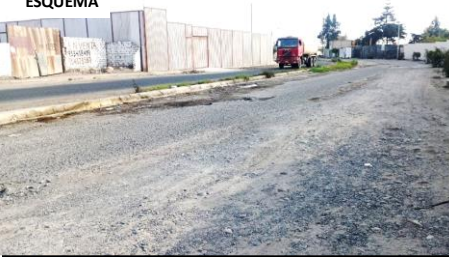
N°	FALLA	SEVERIDAD	CANTIDADES PARCIALES				TOTAL	DENSIDAD %	VALOR DEDUCIDO (VD)
19	DA	A	178.27				178.27	39.39	64.73
13	BA	A	8.00				8.00	1.77	63.30
19	DA	M	52.00				52.00	11.49	43.86
								TOTAL (VD)	171.89

NUMERO DE VALORES DEDUCIDOS > 2(q) 3
VALOR DEDUCIDO MAS ALTO HDV: 64.73
NUMERO MAXIMO DE VALORE DEDUCIDOS (m) 4.24

N°	VALORES DEDUCIDOS				VDT	q	VALOR DEDUCIDO CORREGIDO (CDV)	
1	64.73	63.30	43.86			171.89	3.00	96.57
2	64.73	63.30	2.00			130.03	2.00	86.01
3	64.73	2.00	2.00			68.73	1.00	68.73
							MAX. CDV	251.31

INDICE DE CONDICION DE PAVIMENTO PCI: Max CDV = 96.57
PCI=100-(MAX. CDV)
PCI= 3.43

CLASIFICACION SEGÚN PCI: FALLADO FALLADO

Nota. Según la unidad de muestreo U-24 (Adicional) se tiene un valor de PCI de 3,43 que corresponde a una clasificación de condición FALLADO.

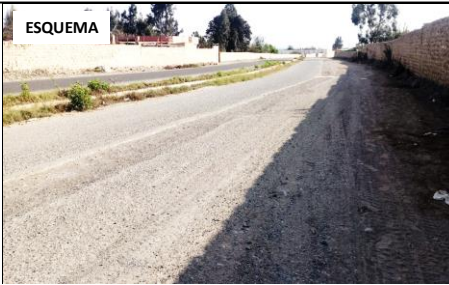
Resultados obtenidos del tramo 2, de la unidad de muestreo U-31 del carril de bajada.

TRAMO:	N°02																
UNIDAD DE MUESTREO:	U-31																
SENTIDO DEL TRAMO:	BAJADA																
PROGRESIVA INICIAL:	km 1+114.20																
PROGRESIVA FINAL:	km 1+151.34																
ANCHO DE LA CALZADA:	6.20 m																
AREA DEL TRAMO:	452.6																
NOMBRE DE VIA:	Av. Los Angeles																
FECHA:	02/09/2023																
N°	FALLA	SEVERIDAD	CANTIDADES PARCIALES				TOTAL	DENSIDAD %	VALOR DEDUCIDO (VD)								
11	PA	A	26.00				26.00	5.74	40.43								
19	BA	A	204.27				204.27	45.13	66.74								
								TOTAL (VD)	107.18								
NUMERO DE VALORES DEDUCIDOS > 2(q)			2														
VALOR DEDUCIDO MAS ALTO HDV:			66.74														
NUMERO MAXIMO DE VALORE DEDUCIDOS (m)			4.05														
N°	VALORES DEDUCIDOS						VDT	q	VALOR DEDUCIDO CORREGIDO (CDV)

1	66.74	40.43					107.18	2.00	74.59								
2	66.74	2.00					68.74	1.00	68.74								
								MAX. CDV	143.33								
INDICE DE CONDICION DE PAVIMENTO PCI:			Max CDV = 74.59														
			PCI=100-(MAX. CDV)														
			PCI= 25.41														
CLASIFICACION SEGÚN PCI:			MALO

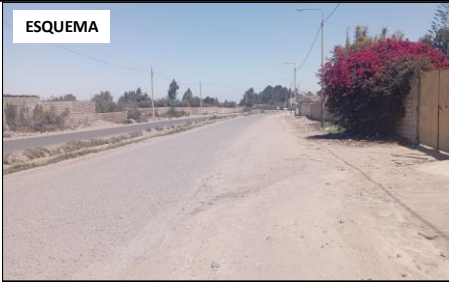
Resultados obtenidos del tramo 2, de la unidad de muestreo U-37 del carril de bajada.

BACH. JOSSELYN FIORELLA BAILON ROMERO								
TRAMO:	N°02									
UNIDAD DE MUESTREO:	U-37									
SENTIDO DEL TRAMO:	BAJADA									
PROGRESIVA INICIAL:	km 1+337.04									
PROGRESIVA FINAL:	km 1+374.18									
ANCHO DE LA CALZADA:	6.20 m									
AREA DEL TRAMO:	452.6									
NOMBRE DE VIA:	Av. Los Angeles									
FECHA:	02/09/2023									
N°	FALLA	SEVERIDAD	CANTIDADES PARCIALES				TOTAL	DENSIDAD %	VALOR DEDUCIDO (VD)	
11	PA	A	66.85				66.85	14.77	59.39	
19	DA	A	163.42				163.42	36.11	63.29	
								TOTAL (VD)	122.68	
NUMERO DE VALORES DEDUCIDOS > 2(q)								2		
VALOR DEDUCIDO MAS ALTO HDV:								63.29		
NUMERO MAXIMO DE VALORE DEDUCIDOS (m)								4.37		
N°	VALORES DEDUCIDOS				VDT	q	VALOR DEDUCIDO CORREGIDO (CDV)			
1	63.29	59.39					122.68	2.00	82.34	
2	63.29	2.00					65.29	1.00	65.29	
								MAX. CDV	147.63	
INDICE DE CONDICION DE PAVIMENTO PCI:								Max CDV = 82.34

PCI=100-(MAX. CDV)		
								PCI= 17.66		
CLASIFICACION SEGÚN PCI:		MUY MALO

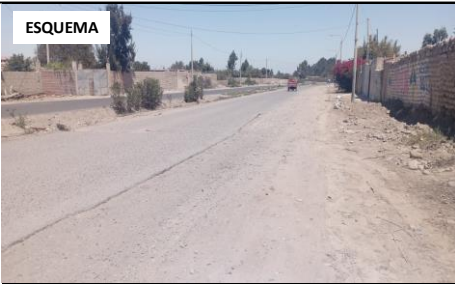
Resultados obtenidos del tramo 2, de la unidad de muestreo U-38 (Adicional) del carril de bajada.

TRAMO:	N°02									
UNIDAD DE MUESTREO:	U-38 ADICIONAL									
SENTIDO DEL TRAMO:	BAJADA									
PROGRESIVA INICIAL:	km 1+374.18									
PROGRESIVA FINAL:	km 1+411.32									
ANCHO DE LA CALZADA:	6.20 m									
AREA DEL TRAMO:	452.6									
NOMBRE DE VIA:	Av. Los Angeles									
FECHA:	02/09/2023									
N°	FALLA	SEVERIDAD	CANTIDADES PARCIALES				TOTAL	DENSIDAD %	VALOR DEDUCIDO (VD)	
11	PA	A	66.85				66.85	14.77	59.39	
19	DA	A	163.42				163.42	36.11	63.29	
								TOTAL (VD)	122.68	
NUMERO DE VALORES DEDUCIDOS > 2(q)			2							
VALOR DEDUCIDO MAS ALTO HDV:			63.29							
NUMERO MAXIMO DE VALORE DEDUCIDOS (m)			4.37							
N°	VALORES DEDUCIDOS						VDT	q	VALOR DEDUCIDO CORREGIDO (CDV)	
1	63.29	59.39					122.68	2.00	82.34	
2	63.29	2.00					65.29	1.00	65.29	
								MAX. CDV	147.63	
INDICE DE CONDICION DE PAVIMENTO PCI:			Max CDV = 82.34

PCI=100-(MAX. CDV)							
			PCI= 17.66							
CLASIFICACION SEGÚN PCI:			MUY MALO

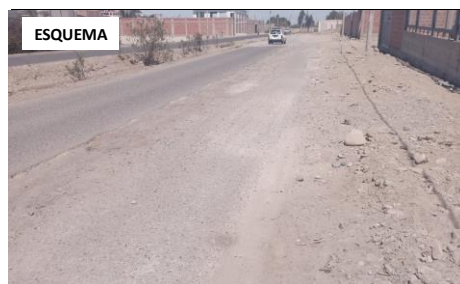
Resultados obtenidos del tramo 2, de la unidad de muestreo U-43 del carril de bajada.

N°	FALLA	SEVERIDAD	CANTIDADES PARCIALES				TOTAL	DENSIDAD %	VALOR DEDUCIDO (VD)
11	PA	A	26.00				26.00	5.74	40.43
19	DA	A	102.13				102.13	22.57	55.99
19	DA	M	102.15				102.15	22.57	26.48
TOTAL (VD)									122.91

NUMERO DE VALORES DEDUCIDOS > 2(q) 3
 VALOR DEDUCIDO MAS ALTO HDV: 55.99
 NUMERO MAXIMO DE VALORE DEDUCIDOS (m) 5.04

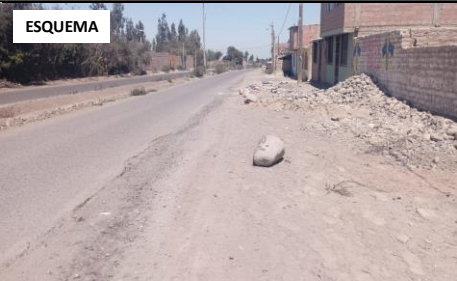
Resultados obtenidos del tramo 2, de la unidad de muestreo U-49 del carril de bajada.

N°	FALLA	SEVERIDAD	CANTIDADES PARCIALES				TOTAL	DENSIDAD %	VALOR DEDUCIDO (VD)
19	DA	M	105.85				105.85	23.39	26.86
19	DA	A	124.42				124.42	27.49	28.75
								TOTAL (VD)	55.60

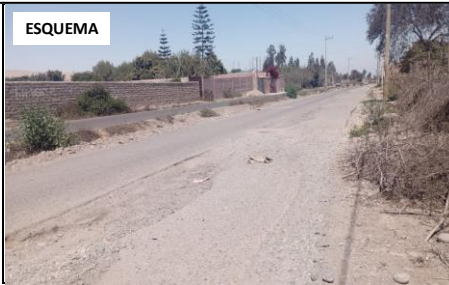
Resultados obtenidos del tramo 2, de la unidad de muestreo U-52 (Adicional) del carril de bajada.

TRAMO:	N°02									
UNIDAD DE MUESTREO:	U-52 ADICIONAL									
SENTIDO DEL TRAMO:	BAJADA									
PROGRESIVA INICIAL:	km 1+894.14									
PROGRESIVA FINAL:	km 1+931.28									
ANCHO DE LA CALZADA:	6.20 m									
AREA DEL TRAMO:	452.6									
NOMBRE DE VIA:	Av. Los Angeles									
FECHA:	02/09/2023									
N°	FALLA	SEVERIDAD	CANTIDADES PARCIALES				TOTAL	DENSIDAD %	VALOR DEDUCIDO (VD)	
11	PA	A	29.71				29.71	6.56	42.78	
19	DA	M	155.99				155.99	34.46	31.33	
19	DA	A	44.57				44.57	9.85	41.63	
									TOTAL (VD)	115.74
NUMERO DE VALORES DEDUCIDOS > 2(q)			3							
VALOR DEDUCIDO MAS ALTO HDV:			42.78							
NUMERO MAXIMO DE VALORE DEDUCIDOS (m)			6.25							
N°	VALORES DEDUCIDOS						VDT	q	VALOR DEDUCIDO CORREGIDO (CDV)	
1	42.78	41.63	31.33				115.74	3.00	65.87	
2	42.78	41.63	2.00				86.41	2.00	86.41

3	42.78	2.00	2.00				46.78	1.00	46.78	
									MAX. CDV	199.07
INDICE DE CONDICION DE PAVIMENTO PCI:			Max CDV = 86.41							
			PCI=100-(MAX. CDV)							
			PCI= 13.59							
CLASIFICACION SEGÚN PCI:			MUY MALO

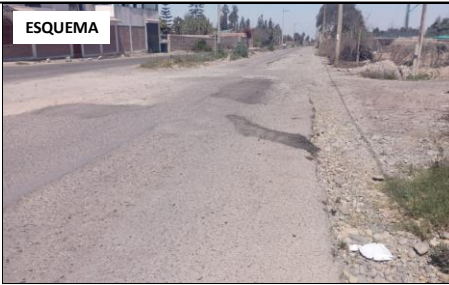
Resultados obtenidos del tramo 2, de la unidad de muestreo U-53 (Adicional) del carril de bajada.

TRAMO:	N°02									
UNIDAD DE MUESTREO:	U-53 ADICIONAL									
SENTIDO DEL TRAMO:	BAJADA									
PROGRESIVA INICIAL:	km 1+931.28									
PROGRESIVA FINAL:	km 1+968.42									
ANCHO DE LA CALZADA:	6.20 m									
AREA DEL TRAMO:	452.6									
NOMBRE DE VIA:	Av. Los Angeles									
FECHA:	02/09/2023									
N°	FALLA	SEVERIDAD	CANTIDADES PARCIALES				TOTAL	DENSIDAD %	VALOR DEDUCIDO (VD)	
11	PA	A	33.00				33.00	7.29	44.73	
11	PA	B	7.85				7.85	1.74	13.19	
19	DA	A	33.66				33.66	7.44	36.52	
19	DA	M	81.71				81.71	18.05	24.07	
								TOTAL (VD)	118.51	
NUMERO DE VALORES DEDUCIDOS > 2(q)		4								
VALOR DEDUCIDO MAS ALTO HDV:		44.73								
NUMERO MAXIMO DE VALORE DEDUCIDOS (m)		6.08								
N°	VALORES DEDUCIDOS					VDT	q	VALOR DEDUCIDO CORREGIDO (CDV)		
1	44.73	36.52	24.07	13.19		118.51	4.00	67.10		
2	44.73	36.52	24.07	2.00		107.32	3.00	66.66

3	44.73	36.52	2.00	2.00		85.25	2.00	85.25		
4	44.73	2.00	2.00	2.00		50.73	1.00	50.73		
								MAX. CDV	269.74	
INDICE DE CONDICION DE PAVIMENTO PCI:		Max CDV = 85.25								
		PCI=100-(MAX. CDV)								
		PCI= 14.75								
CLASIFICACION SEGÚN PCI:		MUY MALO

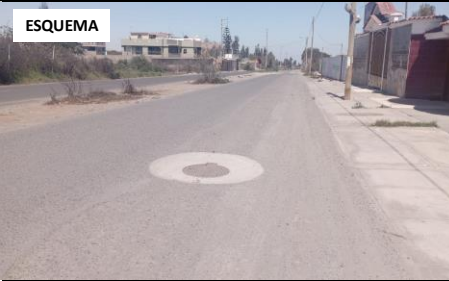
Resultados obtenidos del tramo 2, de la unidad de muestreo U-55 del carril de bajada.

TRAMO:	N°02									
UNIDAD DE MUESTREO:	U-55									
SENTIDO DEL TRAMO:	BAJADA									
PROGRESIVA INICIAL:	km 2+005.56									
PROGRESIVA FINAL:	km 2+042.70									
ANCHO DE LA CALZADA:	6.20 m									
AREA DEL TRAMO:	452.6									
NOMBRE DE VIA:	Av. Los Angeles									
FECHA:	02/09/2023									
N°	FALLA	SEVERIDAD	CANTIDADES PARCIALES				TOTAL	DENSIDAD %	VALOR DEDUCIDO (VD)	
11	PA	A	35.28				35.28	7.80	45.99	
19	DA	M	194.99				194.99	43.08	33.87	
								TOTAL (VD)	79.86	
NUMERO DE VALORES DEDUCIDOS > 2(q)		2								
VALOR DEDUCIDO MAS ALTO HDV:		45.99								
NUMERO MAXIMO DE VALORE DEDUCIDOS (m)		5.96								
N°	VALORES DEDUCIDOS						VDT	q	VALOR DEDUCIDO CORREGIDO (CDV)	
1	45.99	33.87					79.86	2.00	57.90	
2	45.99	2.00					47.99	1.00	47.99	
								MAX. CDV	105.89	
INDICE DE CONDICION DE PAVIMENTO PCI:		Max CDV = 57.90

PCI=100-(MAX. CDV)								
		PCI= 42.10								
CLASIFICACION SEGÚN PCI:		REGULAR

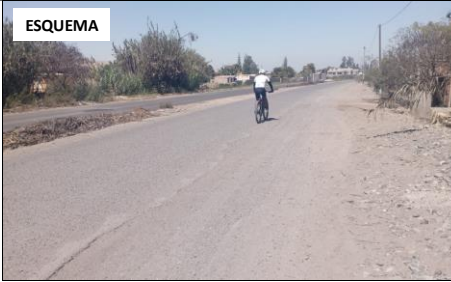
Resultados obtenidos del tramo 2, de la unidad de muestreo U-61 del carril de bajada.

TRAMO:	N°02																															
UNIDAD DE MUESTREO:	U-61																															
SENTIDO DEL TRAMO:	SUBIDA																															
PROGRESIVA INICIAL:	km 2+265.54																															
PROGRESIVA FINAL:	km 2+302.68																															
ANCHO DE LA CALZADA:	6.20 m																															
AREA DEL TRAMO:	452.6																															
NOMBRE DE VIA:	Av. Los Angeles																															
FECHA:	02/09/2023																															
N°	FALLA	SEVERIDAD	CANTIDADES PARCIALES				TOTAL	DENSIDAD %	VALOR DEDUCIDO (VD)																							
11	PA	A	35.28				35.28	7.80	45.99																							
19	DA	M	194.99				194.99	43.08	33.87																							
								TOTAL (VD)	79.86																							
NUMERO DE VALORES DEDUCIDOS > 2(q)						2																										
VALOR DEDUCIDO MAS ALTO HDV:						45.99																										
NUMERO MAXIMO DE VALORE DEDUCIDOS (m)						5.96																										
N°	VALORES DEDUCIDOS					VDT	q	VALOR DEDUCIDO CORREGIDO (CDV)																								
1	45.99	33.87				79.86	2.00	57.90																								
2	45.99	2.00				47.99	1.00	47.99																								
								MAX. CDV	105.89																							
INDICE DE CONDICION DE PAVIMENTO PCI:			Max CDV = 57.90

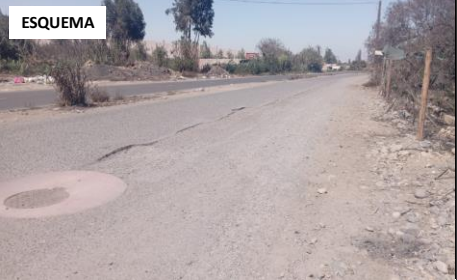
Resultados obtenidos del tramo 2, de la unidad de muestreo U-63 (Adicional) del carril de bajada.

TRAMO:		N°02																															
UNIDAD DE MUESTREO:		U-63 ADICIONAL																															
SENTIDO DEL TRAMO:		BAJADA																															
PROGRESIVA INICIAL:		km 2+302.68																															
PROGRESIVA FINAL:		km 2+339.82																															
ANCHO DE LA CALZADA:		6.20 m																															
AREA DEL TRAMO:		452.6																															
NOMBRE DE VIA:		Av. Los Angeles																															
FECHA:		02/09/2023																															
N°	FALLA	SEVERIDAD	CANTIDADES PARCIALES				TOTAL	DENSIDAD %	VALOR DEDUCIDO (VD)																								
11	PA	A	44.57				44.57	9.85	51.53																								
19	DA	A	48.28				48.28	10.67	53.03																								
19	DA	M	137.42				137.42	30.36	48.10																								
								TOTAL (VD)	152.66																								
NUMERO DE VALORES DEDUCIDOS > 2(q)								3																									
VALOR DEDUCIDO MAS ALTO HDV:								53.03																									
NUMERO MAXIMO DE VALORE DEDUCIDOS (m)								5.31																									
N°	VALORES DEDUCIDOS				VDT	q	VALOR DEDUCIDO CORREGIDO (CDV)																										
1	53.03	51.53	48.10				152.66	3.00	89.33																								
2	53.03	51.53	2.00				106.56	2.00	74.28																								
3	53.03	2.00	2.00				57.03	1.00	57.03																								
								MAX. CDV	220.65																								
INDICE DE CONDICION DE PAVIMENTO PCI:								Max CDV = 89.33																									
								PCI=100-(MAX. CDV)																									
								PCI= 10.67																									
CLASIFICACION SEGÚN PCI:		MUY MALO

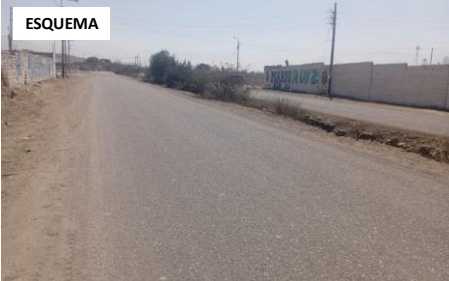
Resultados obtenidos del tramo 2, de la unidad de muestreo U-73 del carril de bajada.

TRAMO:	N°02									
UNIDAD DE MUESTREO:	U-73									
SENTIDO DEL TRAMO:	BAJDA									
PROGRESIVA INICIAL:	km 2+674.08									
PROGRESIVA FINAL:	km 2+700									
ANCHO DE LA CALZADA:	6.20 m									
AREA DEL TRAMO:	452.6									
NOMBRE DE VIA:	Av. Los Angeles									
FECHA:	02/09/2023									
N°	FALLA	SEVERIDAD	CANTIDADES PARCIALES				TOTAL	DENSIDAD %	VALOR DEDUCIDO (VD)	
19	DA	M	230.27				230.27	50.88	35.78	
								TOTAL (VD)	35.78	
NUMERO DE VALORES DEDUCIDOS > 2(q)		1								
VALOR DEDUCIDO MAS ALTO HDV:		35.78								
NUMERO MAXIMO DE VALORE DEDUCIDOS (m)		6.90								
N°	VALORES DEDUCIDOS						VDT	q	VALOR DEDUCIDO CORREGIDO (CDV)	
1	35.78						35.78	1.00	35.78	
								MAX. CDV	35.78	
INDICE DE CONDICION DE PAVIMENTO PCI:		Max CDV = 35.78								
		PCI=100-(MAX. CDV)								
		PCI= 64.22

CLASIFICACION SEGÚN PCI:		BUENO

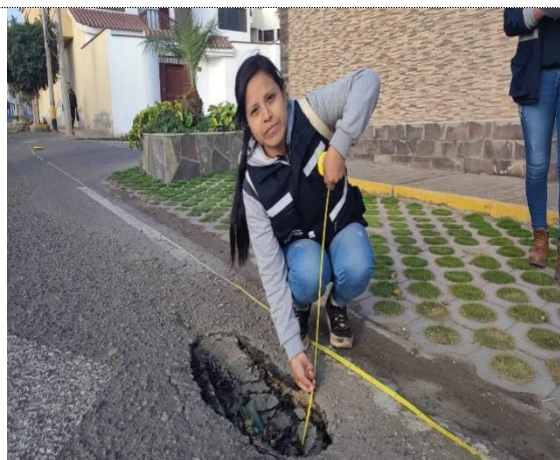
Fotografía N°02. Parcheo
Progresiva Km 0+148,56 - 0+185,70

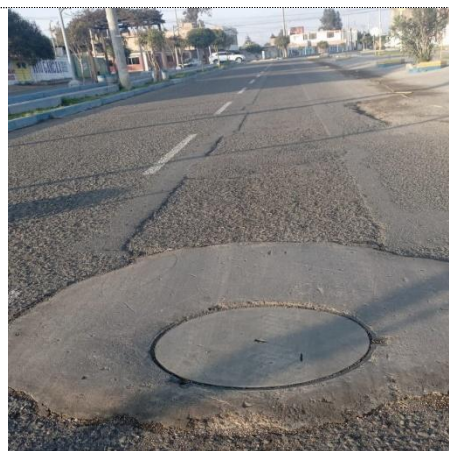
Fotografía N°03. Hueco
Progresiva Km 0+222,84 - 0+259,98

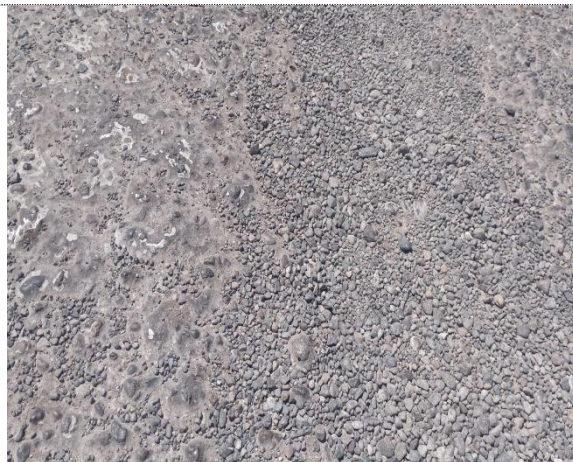
Fotografía N°04. Parcheo
Progresiva Km 0+371,40 - 0+408,54

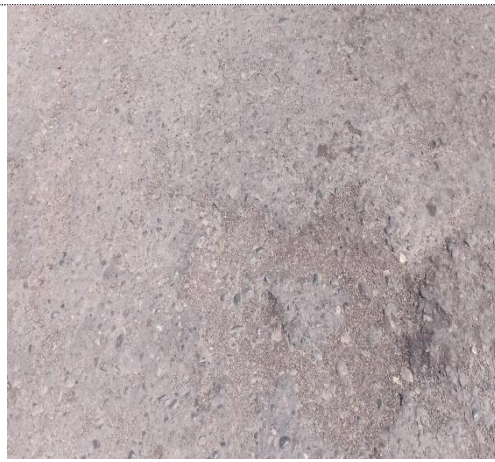
Fotografía N°05. Meteorización /
Desprendimiento de agregados
Progresiva 0+445,68 - 0+482,82

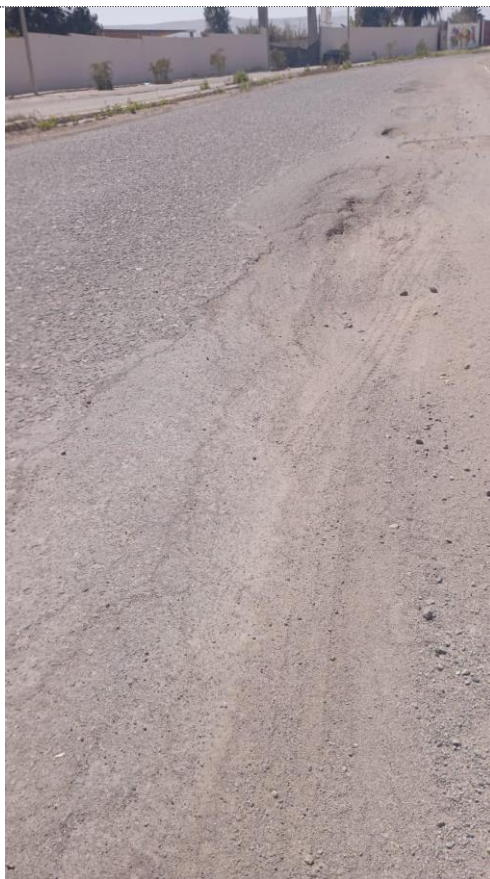
Fotografía N°06. Huevo
Progresiva Km 0+631,38 - 0+668,52

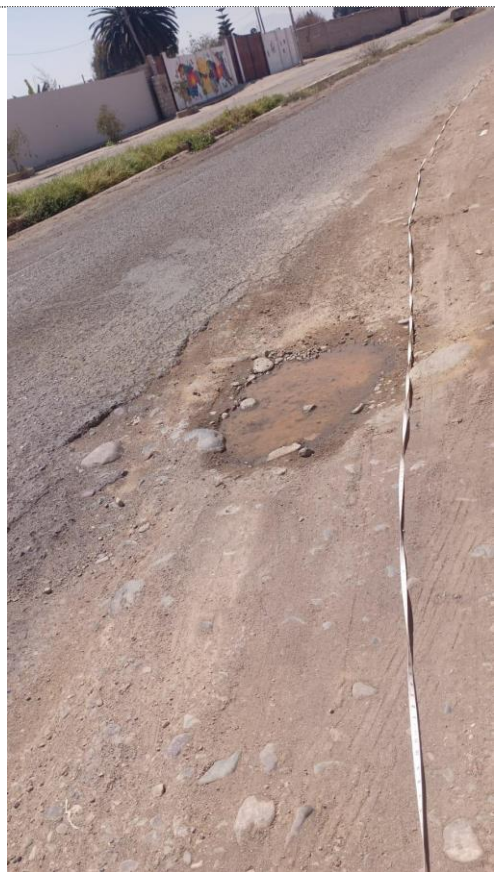
Fotografía N°07. Depresión
Progresiva Km 0+705,66 -0+742,80

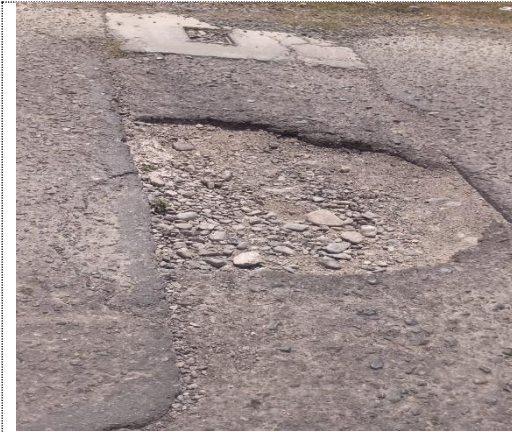
Fotografía N°15. Huevo
Progresiva 1+931,28-1+968,42

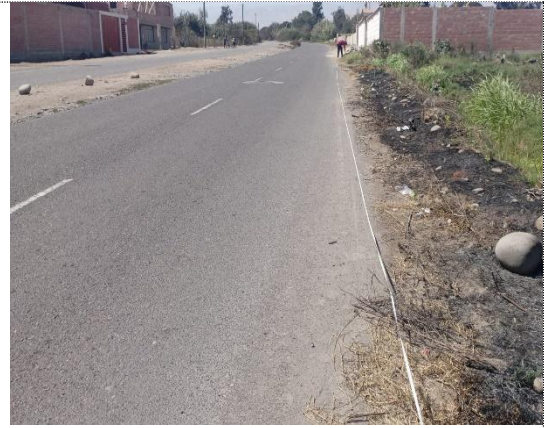
Fotografía N°16. Desprendimiento de agregados
Progresiva Km 2+042,70-2+079,84

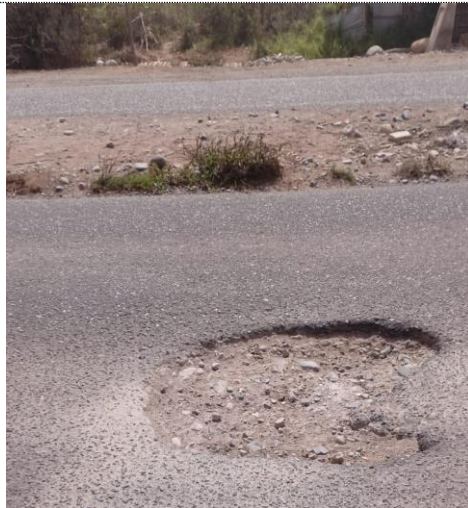
Fotografía N°17. Huevo
Progresiva Km 2+228,40-2+265,54

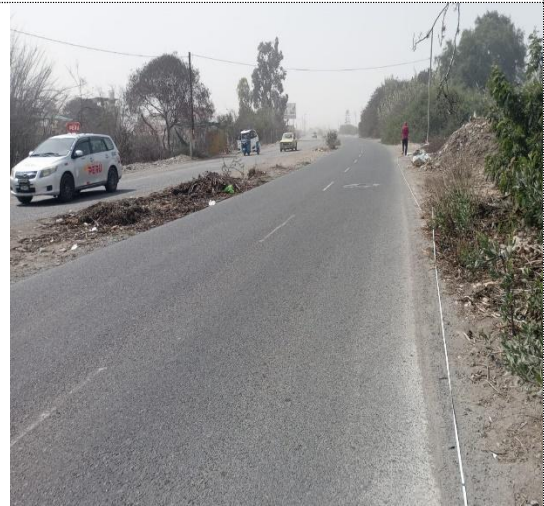
Fotografía N°18. Desprendimiento de agregados
Progresiva Km 2+265,54-2+302,68

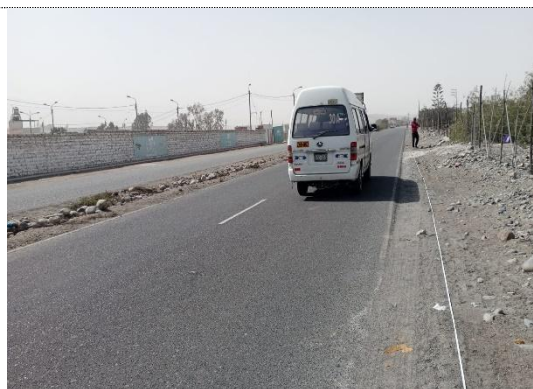
Fotografía N°19. Desprendimiento de agregados
Progresiva Km 2+451,24-2+488,38

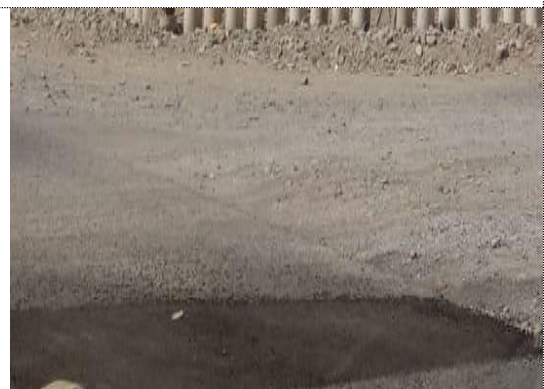
Fotografía N°20. Parcheo
Progresiva Km 2+674,08-2+700

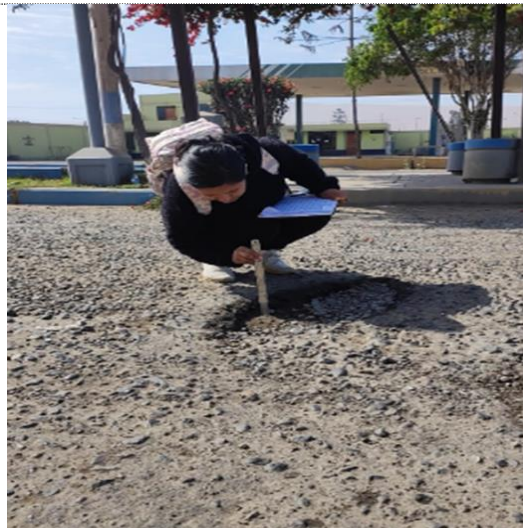
Progresiva Km 0+000 - 0+037,14

Fotografía N°21. Ojo de pescado con una severidad leve.

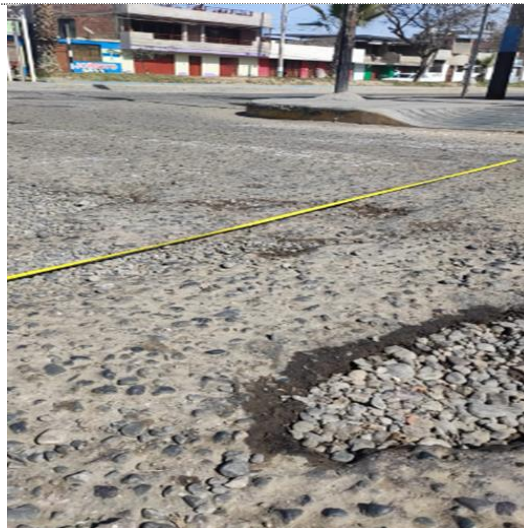
Progresiva Km 0+000 - 0+037,14

Fotografía N°22. Perdida de agregados y ojo de pescado con una severidad media

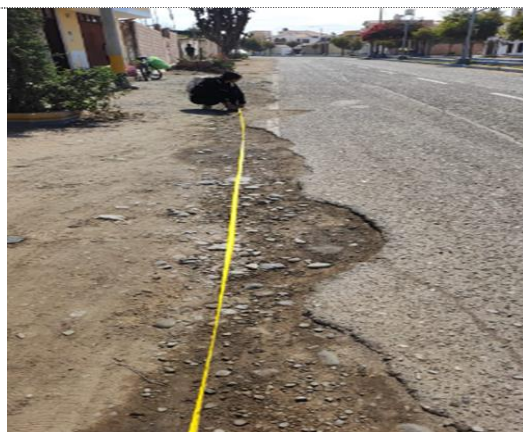
Progresiva Km 0+222,84 - 0+259,98

Fotografía N°23. Desintegración de los bordes con una severidad media

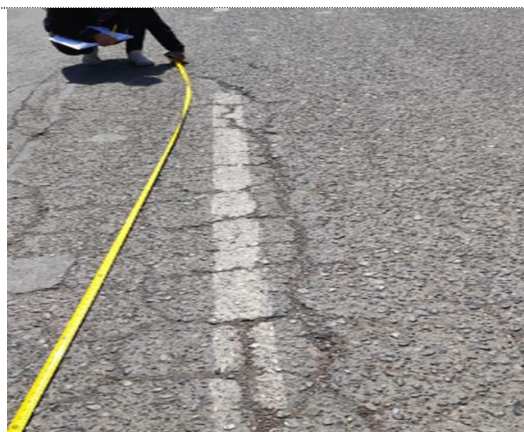
Progresiva Km 0+222,84 - 0+259,98

Fotografía N°24. Fisuras longitudinales con una severidad media

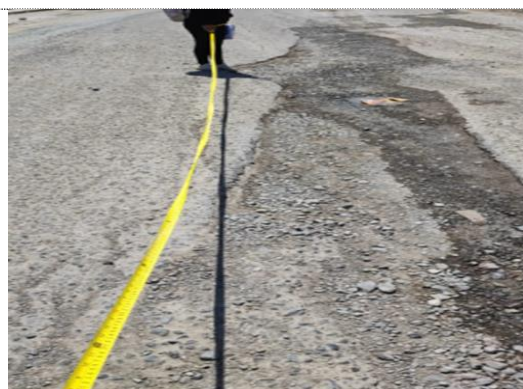
Progresiva Km 1+597,02- 1+634,16

Fotografía N°25. Parcheo con una severidad alta,

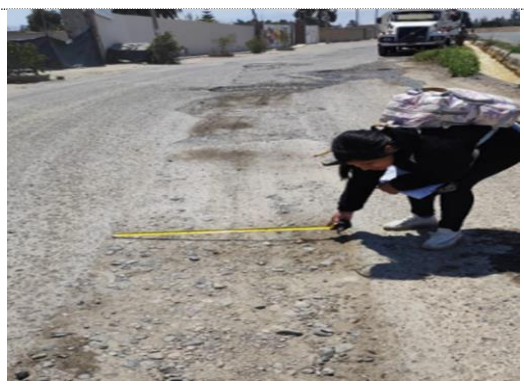
Progresiva Km 1+597,02- 1+634,16

Fotografía N°26. Parcheo con una severidad alta
