**TESIS**

**"EVALUACIÓN DE LAS FALLAS SUPERFICIALES DEL  
PAVIMENTO, PARA DETERMINAR LA RUGOSIDAD  
EMPLEANDO APLICATIVOS INNOVADORES EN LA  
CARRETERA A YURA TRAMO KM 52+00 AL KM 62+00 –  
DISTRITO DE AREQUIPA, 2023"**

**Bach. MARIANH KAREY COLQUE CENTENO**

**2023**

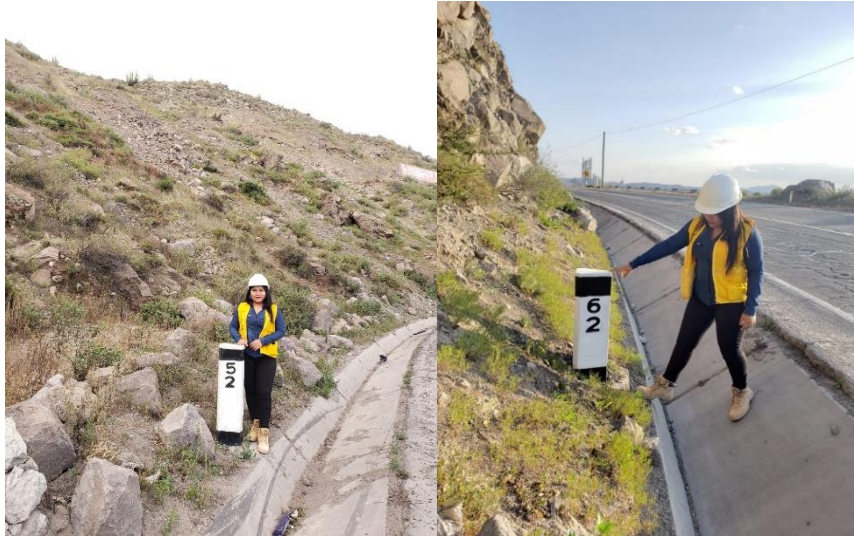
**Figura 26**

*Tramo Km 00+052 inicio de tramo de recolección de datos y Tramo Km 00+062 final de recolección de datos*

Como se ilustra en la Figura 26, se evidencian el momento de la primera visita al sitio de estudio. Esta etapa crucial comenzó con una minuciosa inspección visual de los pavimentos, recorriendo cada palmo del tramo de Yura, ubicado entre los kilómetros 52+00 y 62+00 en el Distrito de Arequipa. El objetivo principal de esta inspección era familiarizarse con el estado actual de la carretera, identificando posibles puntos críticos, zonas con mayor deterioro y características generales del pavimento.

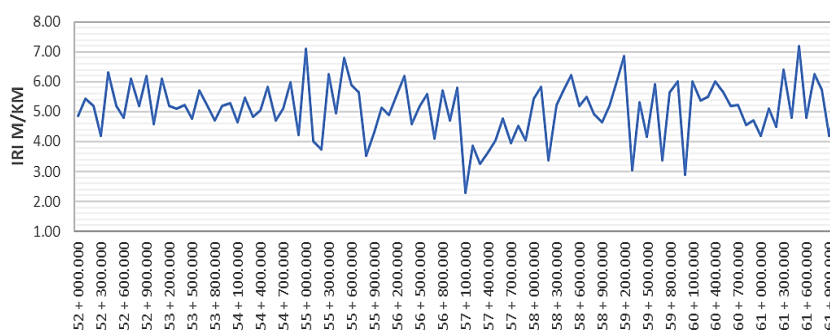
**Figura 53**

En la Figura 53 del aplicativo TOTAL PAVE se muestran las progresivas recorridas.

*Valores IRI obtenidas según las progresivas recorridas*

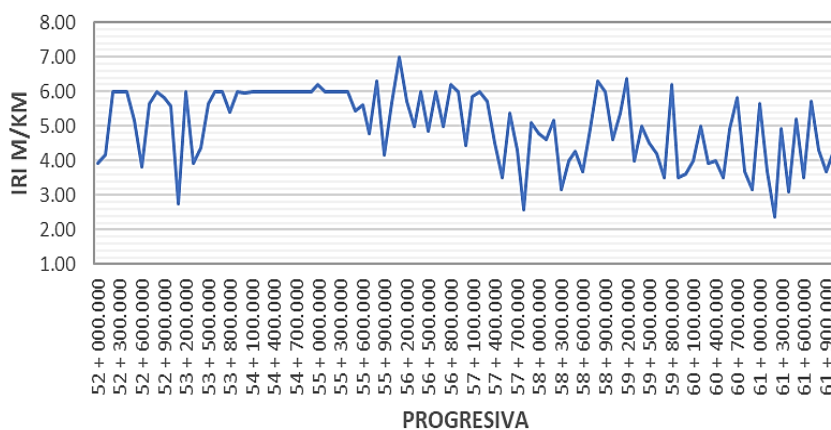
**Figura 55**

En la Figura 55 del aplicativo ABAKAL se muestran las progresivas recorridas.

Valores IRI obtenidas según las progresivas recorridas

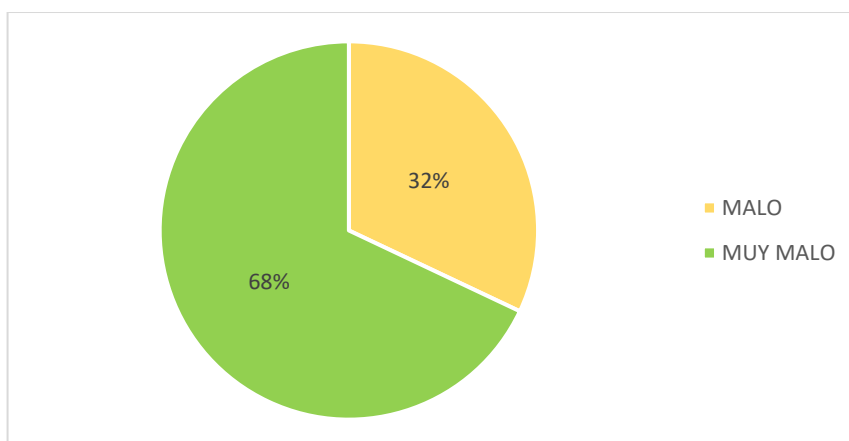
**Figura 57**

*Índice de condición del pavimento (PCI)*

De acuerdo con los hallazgos de la investigación, las muestras recolectadas del UM-1 al UM-299, cada una con su propio Índice de Condición del Pavimento (PCI), revelaron que, del total de especímenes analizados, el 68 % presentaba una calificación de "Muy Malo" y el 32 % restante una calificación de "Malo". Esto resultó en un PCI ponderado promedio de 23,01 lo que indica que el estado general del pavimento se clasifica como "Muy Malo". Las principales causas de las fallas observadas incluyen parches, exudaciones, grietas en bloques, abultamientos, hundimientos, grietas en los bordes, piel de cocodrilo, grietas de reflexión en las juntas, presencia de huecos y desprendimiento de agregados. Estos daños requieren una atención y mantenimiento exhaustivos para garantizar la seguridad y la funcionalidad de la carretera.
