UNIVERSIDAD PRIVADA DE TACNA
FACULTAD DE INGENIERÍA
ESCUELA PROFESIONAL DE INGENIERÍA CIVIL

**“DIAGNÓSTICO, PREVENCIÓN Y REPARACIÓN EN VIVIENDAS DE
ALBAÑILERÍA CON PROBLEMAS DE HUMEDAD EN EL DISTRITO
GREGORIO ALBARRACIN LANCHIPA – PROVINCIA TACNA –
DEPARTAMENTO TACNA”**

TESIS

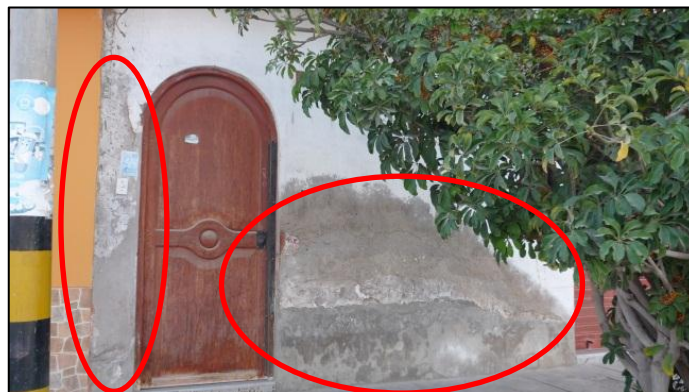
Figura 46. Fachada de la vivienda

- A. Descripción y Antecedentes: Vivienda ubicada en la Asoc. José. A. Quiñones Mz X, Lte 18, cuenta con 16 años de edad aproximadamente según el propietario. La casa no contó con asesoría de un profesional, solo de un maestro para la construcción.
- B. Observación Visual de la problemática: el problema era visible en la fachada de la vivienda y el propietario facilitó ver el interior de la vivienda. Se observa eflorescencia, despegues de pintura, hongos y moho, humedad ascendente con forma, que abarca un 1.60m de altura en el muro de mayor longitud.

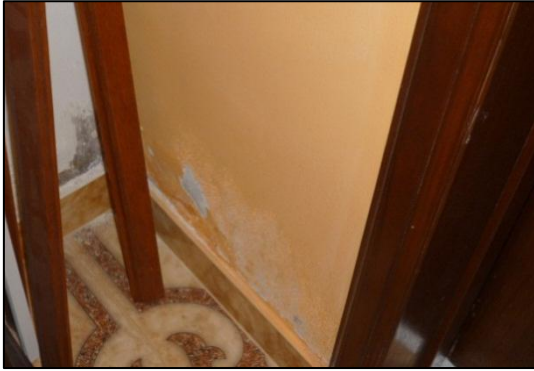
Figura 58. Columna afectada por la humedad.

En primer lugar analizando el dormitorio, las manchas tienen formas irregulares formando círculos además la cercanía del baño hace que se pueda concluir en una filtración de agua de tubería, falla en la instalación y daño a los muros (a partir de 5% la humedad es peligrosa). También se comprobó por medio de la conductividad que el mortero ya reaccionó con el agua formando sales solubles. La humedad de un muro sano es de 2.5% en invierno por lo tanto es el valor correcto que deberían tener los muros. Se midió la resistencia de la columna afectada y sana los cuales dieron 210 y 219 Kg/cm² respectivamente, las cuales están dentro de lo normal pero nos muestran una disminución con la filtración. El Ph del muro rebeló el valor de 9.79 de Ph lo cual indica que el acero en el concreto con ese Ph es vulnerable a la corrosión ya que está por debajo de 10.

Se debe proteger el acero estructural de la columna con inhibidores anódicos, tales como el nitrito de calcio (**Sika CNI**) ya que son vulnerables a la corrosión. Agregar este producto a la mezcla de concreto de vaceado sin antes limpiar la superficie de existir corrosión con un producto como **Chema removedor de óxido**.

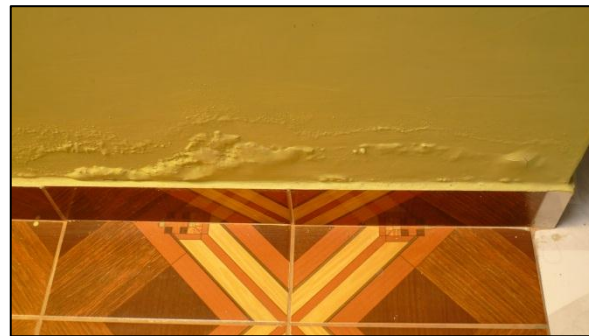
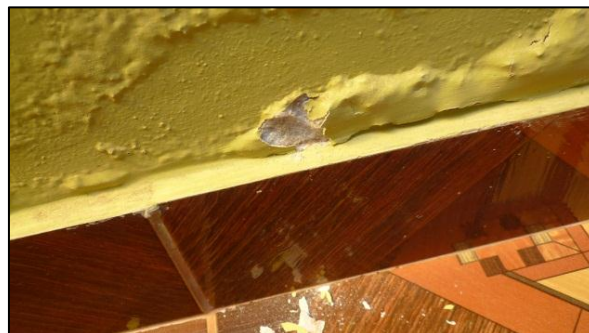
Figura 60. Muro de pasadizo

Las muestras 1 y 2 corresponden al muro del pasadizo y de la zona del dormitorio con mayor deterioro respectivamente. Fueron diluidas como polvo en agua destilada y pasadas al equipo de conductividad para ver si se comportan como sales (el foco se ilumina cuando lo son).

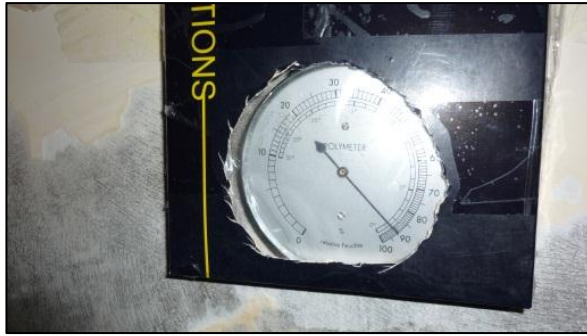
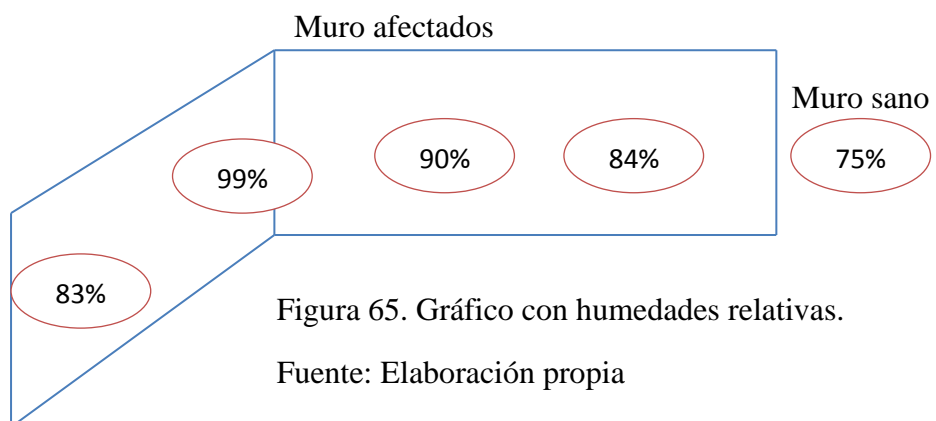
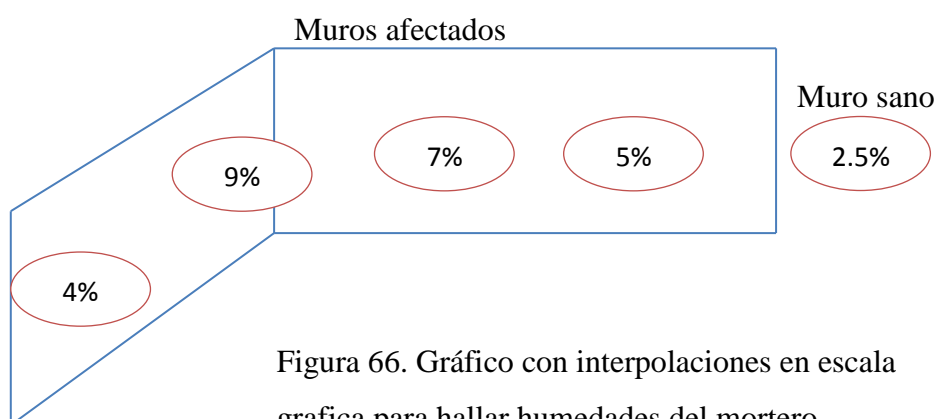
Figura 64. Medición con higrómetro de pelo

- Dormitorio: Se midió la humedad relativa con el higrómetro de pelo de las zonas afectadas y también de una zona sana, como se muestra en siguiente figura.

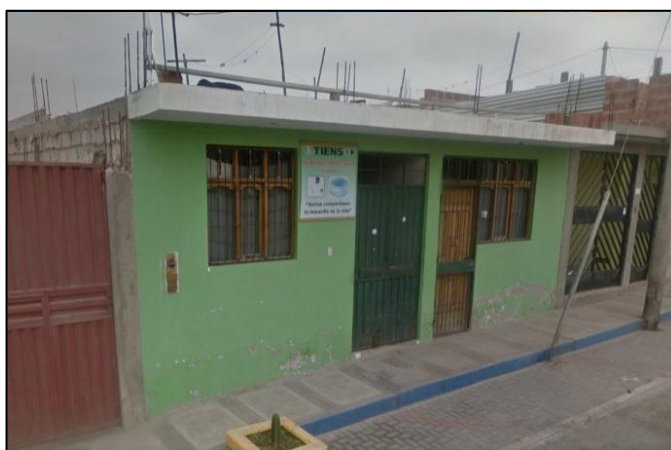
Figura 75. Fachada de la vivienda

- A. Descripción y Antecedentes: Vivienda ubicada en la Asoc. Las Américas Mz V, Lte 8, cuenta con 16 años de edad aproximadamente según el propietario. La casa no contó con asesoría de un profesional, solo de un maestro para la construcción. En el plano del Anexo 3 se ubican las viviendas seleccionadas de color rojo.
- B. Observación Visual de la problemática: el problema era visible en la fachada de la vivienda y el propietario facilito ver el interior de la vivienda. Se observa eflorescencia en los pisos más que muros interiores.

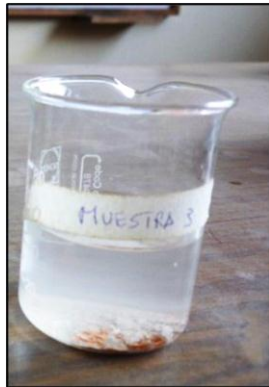
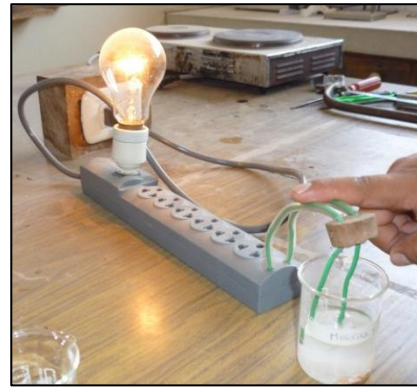
Figura 80. Muestra 3 en conductividad

D. Análisis del proceso patológico: el problema de humedad de la vivienda claramente se debe a una humedad por capilaridad ya que la muestra tomada del piso revelo contenido de sales solubles, los muros también están afectados en la parte inferior con despegues de pintura. Según el Departamento de Estudios de la Municipalidad distrital Gregorio Albarracín (2011) el suelo de la Asoc. Las Américas presenta un alto contenido de sales (cloruros y sulfatos), lo cual influye junto con la humedad en el proceso de daño al material constructivo. La resistencia según esclerometría de la zona sana y afectada es de 167 y 163 Kg/cm² respectivamente, ambos valores están fuera del mínimo establecido por la norma debido a la humedad y además se ve una disminución continua si no se soluciona el problema.

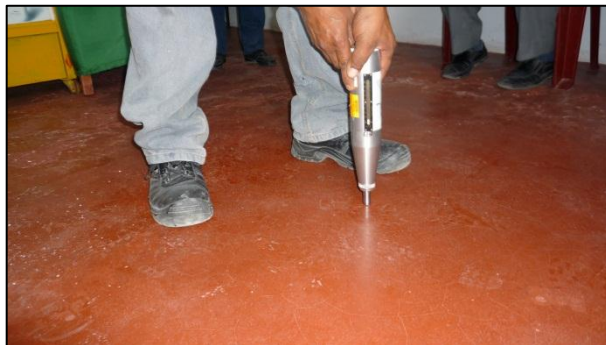
Figura 81. Ensayo de esclerometría de zona sana del piso.
