ANÁLISIS DEL ESPACIO PÚBLICO

TÍTULO DE LA INVESTIGACIÓN: "ANÁLISIS DE LAS CARACTERÍSTICAS DEL ESPACIO PÚBLICO DE USO FLEXIBLE PARA LAS ACTIVIDADES ACTUALES EN LA AV. AUGUSTO B. LEGUÍA DEL TRAMO: CALLE CAJAMARCA HASTA EL PASAJE LUIS BANCHERO ROSSI - 2023"

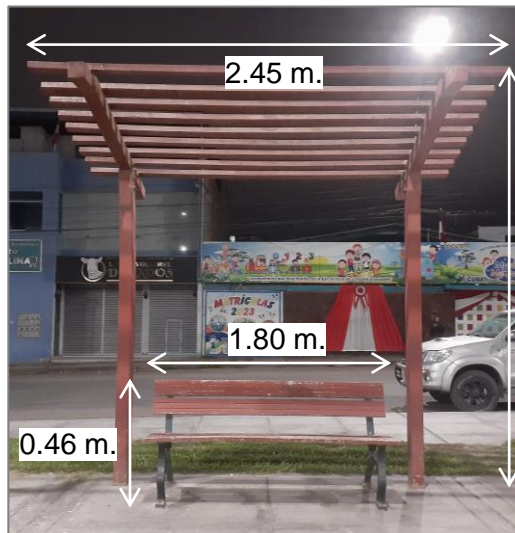
IMAGEN 01: Medidas de pérgola y banca

Estos mobiliarios tienen 13 años desde su inauguración en el 2010. Debido a ello los mobiliarios presentan deterioro, mayormente en la madera de las bancas y pérgolas. En los tachos, con el tiempo se han estado desmontado algunos por alguna deficiencia y que posteriormente no han sido vueltos a instalar.

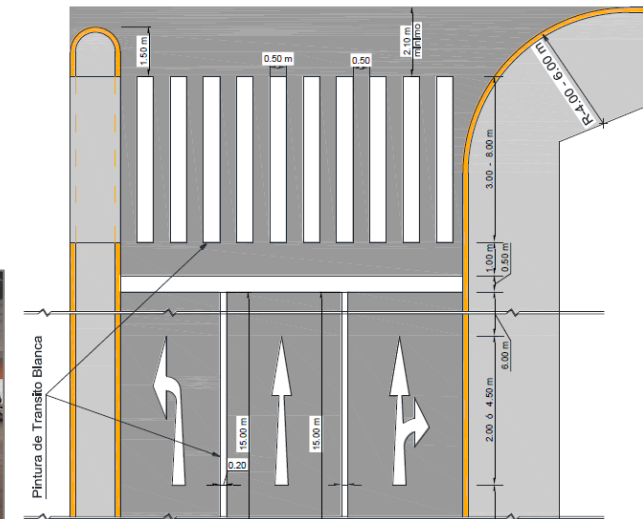
IMAGEN 03: Ejemplo de demarcación de pare - pág. 404

Actualmente exista la señalización en el pavimento, pero no es visible, en cambio las medidas son de 0.50 m. x 3.00 m., siendo las mínimas como lo indica la normativa.

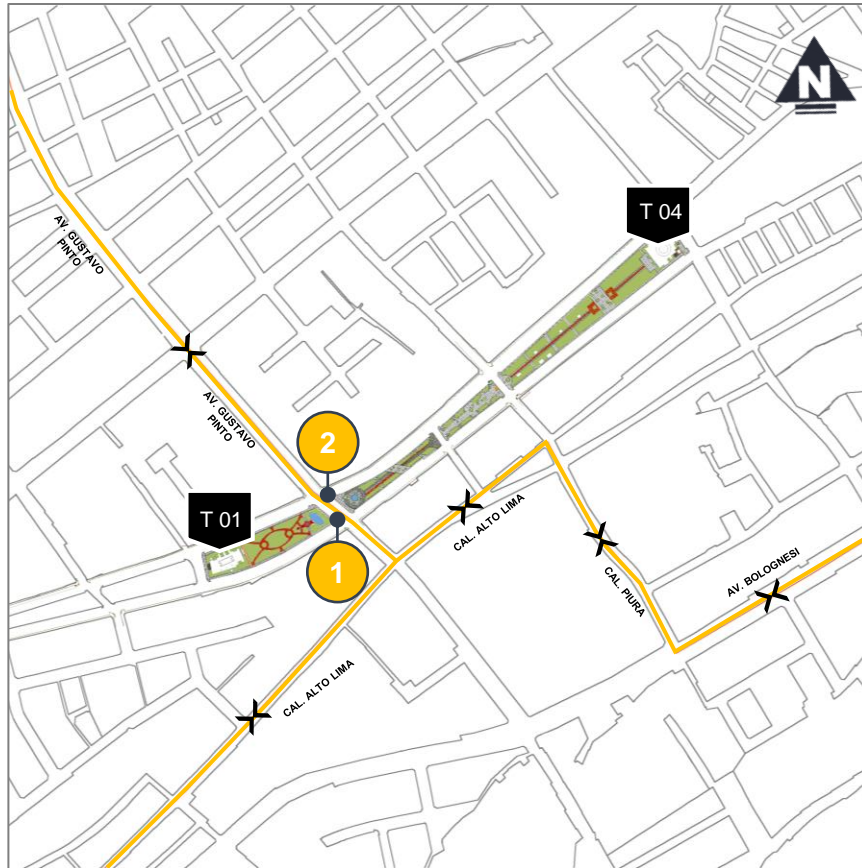
IMAGEN 01: Plano de red vial de ciclovías de Tacna cerca de la zona de estudio

- En el tramo de estudio de la Av. Augusto B. Leguía no ha sido considerado para diseñar una ciclovía. En cambio se encuentra cerca de la red de ciclovías que fueron implementadas en el 2020 por la municipalidad provincial de Tacna (imagen 01).
- Al identificar la red de ciclovía cerca de la zona de estudio, se podría considerar como un conector que ofrece servicios para los ciclistas que se encuentren cerca, ya que actualmente se ha considerado aparcamientos para las bicicletas.

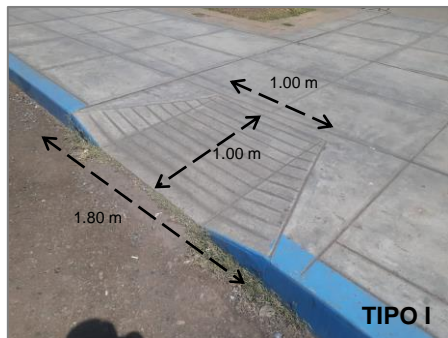
IMAGEN 01: Medidas de rampa peatonal

Los tramos cuentan con rampas peatonales (I) de 15 cm de altura, 1.00 m. de ancho y una pendiente de 12%, las medidas están dentro de la norma técnica.

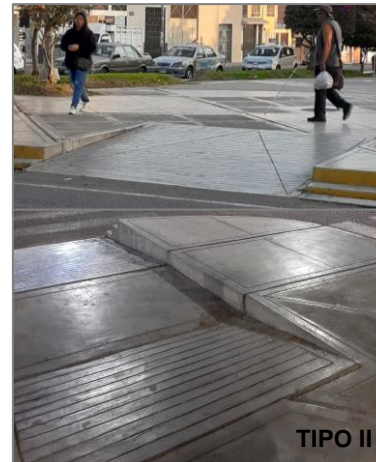
IMAGEN 04: Vista lateral de una rampa

Las rampas peatonales (II) se encuentran en mayor alturas como en el T 03 y internas en el T 01 y T04, con mayor medida en ancho y largo
