**“ANÁLISIS MEDIANTE ENSAYOS NO DESTRUCTIVOS DE LA
CARRETERA TA-644, TRAMO: CARRETERA NACIONAL PE-1S
– Emp. TA-642, PARA MEJORA DE LA TRANSITABILIDAD
VEHICULAR, TACNA – 2023”**

**PARA OPTAR:
TÍTULO PROFESIONAL DE INGENIERO CIVIL**

**TACNA – PERÚ
2024**

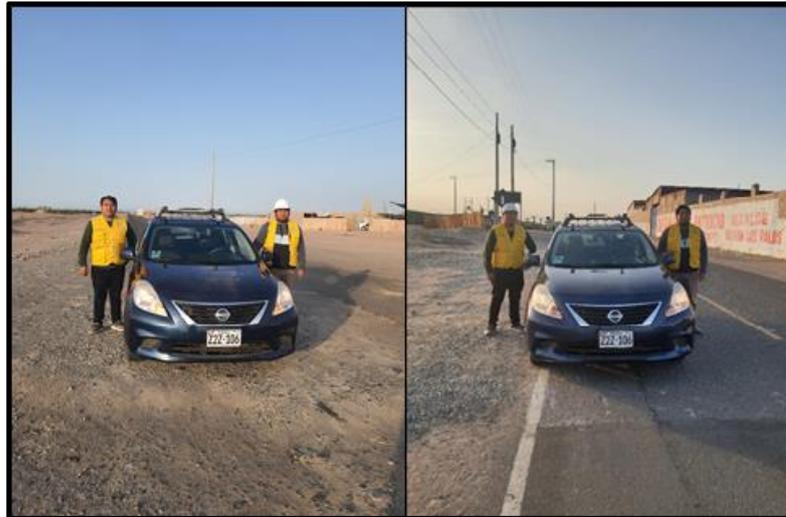
Figura 13

Unidad vehicular utilizado en la obtención de valor IRI con el aplicativo ABAKAL IRI

Nota. Registro fotográfico del tramo inicial y final de tramo TA-644

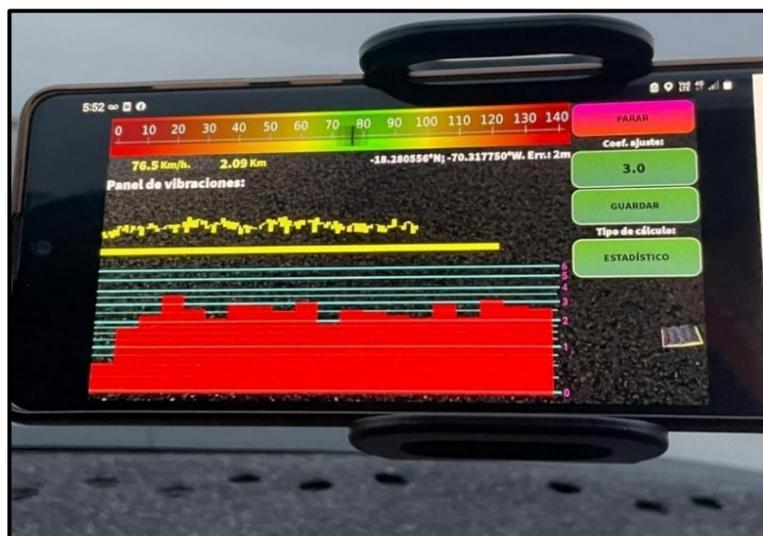
Figura 16

Evaluación del valor IRI usando ABAKAL IRI.

Nota. Registrando la rugosidad a velocidad constante de 60 km/h
