**“COMPARACIÓN DE LOS METODOS MTC, PCI Y VIZIR  
APLICADO EN LA AV. TELÉGRAFOS,  
CAMANÁ – AREQUIPA, 2023”**

**Bach. DENILSON RAMIN TORRES ZUBIZARRETA**

**Bach. RODRIGO ALONSO NINA CALDERON**

**TACNA – PERÚ**

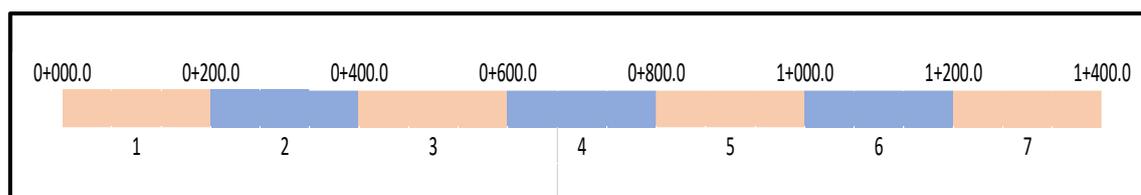
**Figura 5**

*Unidades de muestreo aplicando metodología MTC*

*Nota.* Se toma muestras cada 200 m obteniendo 7 unidades de muestreo.

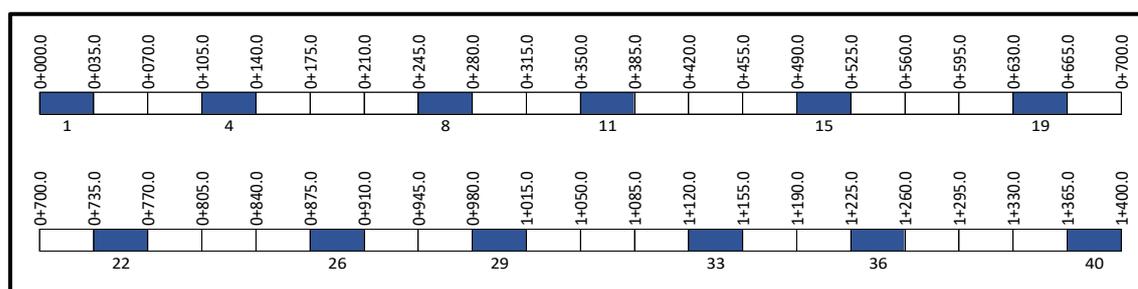
**Figura 14**

*Unidades de muestreo aplicando metodología PCI*

*Nota.* Se divide la vía en tramos de 35 m de inicio a fin, para luego seleccionar los tramos a evaluar con un intervalo de 3, teniendo 12 unidades de muestreo.

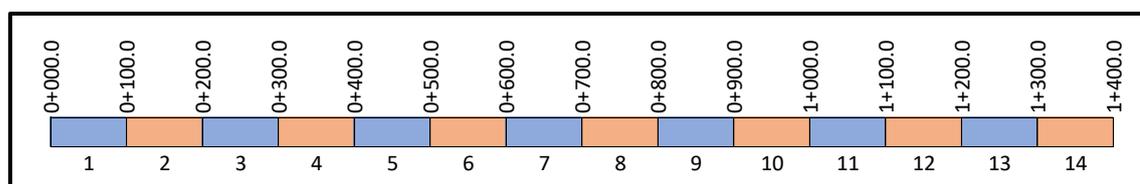
**Figura 29***Unidades de muestreo aplicando metodología Vizir*

*Nota.* Se toma muestras cada 100 m obteniendo 14 unidades de muestreo.
