**UNIVERSIDAD PRIVADA DE TACNA
FACULTAD DE INGENIERÍA
ESCUELA PROFESIONAL DE INGENIERÍA CIVIL**

**“DIAGNÓSTICO DEL NIVEL DE RUGOSIDAD PARA LA
DETERMINACIÓN DE LA TRANSITABILIDAD EN LA AVENIDA
COLLPA, TACNA-2024”**

TÍTULO PROFESIONAL DE INGENIERO CIVIL

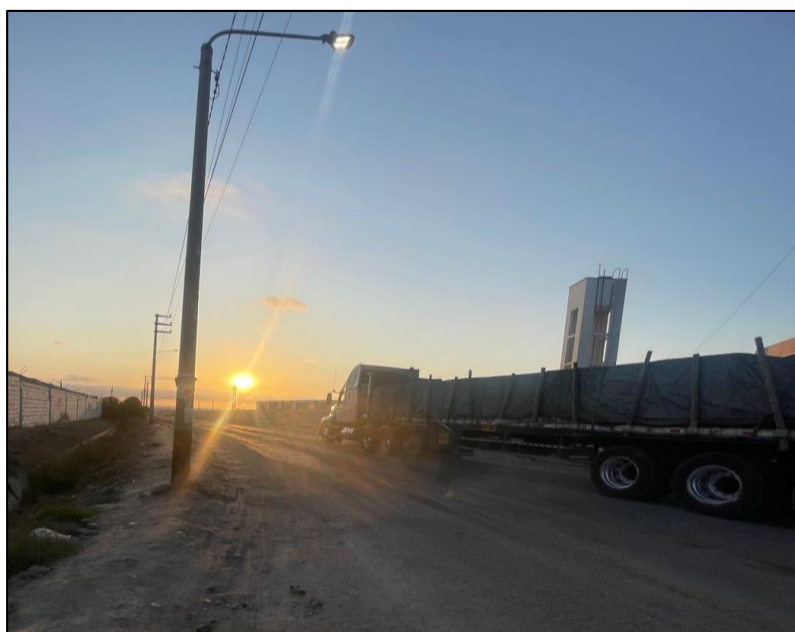
El tramo de estudio de la Avenida Collpa inicia en el Óvalo Cusco, un punto clave para el tránsito vehicular, especialmente por la alta presencia de transporte de carga pesada. Este tipo de tráfico tiene un impacto directo sobre la rugosidad y deterioro de la calzada, aumentando el desgaste de la superficie vial. En la Figura 3 se muestra el inicio del tramo de estudio, donde se observa la presencia de vehículos de carga pesada que transitan regularmente por esta vía.

Inicio de la Av. Collpa partiendo del Óvalo Cusco

Nota. Al inicio del tramo de estudio, partiendo del Óvalo Cusco se muestra la presencia de transporte de carga pesada en la Av. Collpa del Distrito GAL.
