UNIVERSIDAD PRIVADA DE TACNA
FACULTAD DE INGENIERÍA

INFORME DE TESIS

**“COMPORTAMIENTO A CARGA LATERAL CÍCLICA DE UN
MURO DE ALBAÑILERÍA CONFINADA CONSTRUIDA CON
LADRILLO BLOCKER II - ESPÉCIMEN MBAT- 05”**

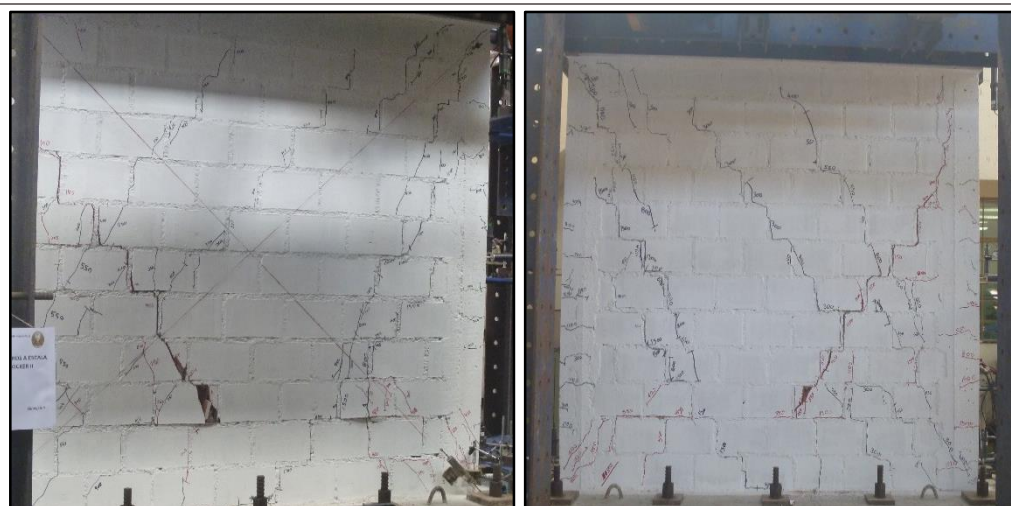
Fig. 4- 14: Vista del muro en distorsión 1/300.

En las Fig. 4-13 y Fig. 4-14, se observa la formación de grietas en la parte superior central de la cara norte, desprendimiento y levantamiento de ladrillo en la zona inferior y separación de ladrillo con mortero en ambos lados. Del mismo modo formación de grietas en la cara sur del muro, también formación de grietas en el talón y en la parte inferior de la columna oeste.

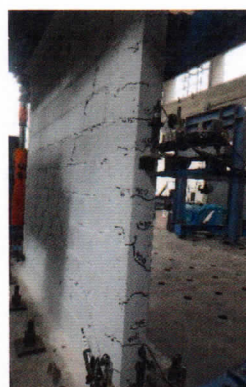
Foto 12. Aparición de grietas por flexión en la parte media e inferior de la columna Oeste para una distorsión de 1/400.

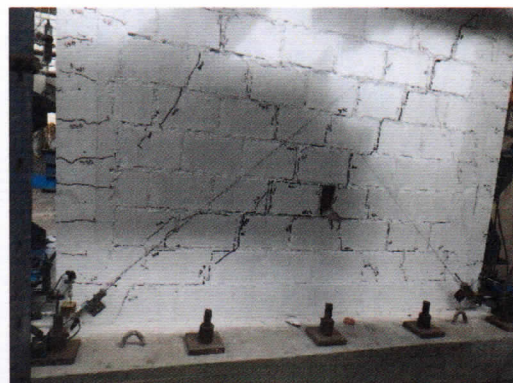
Foto 18. Desprendimiento de la parte izquierda del ladrillo mencionado en la foto anterior para una distorsión de 1/300.

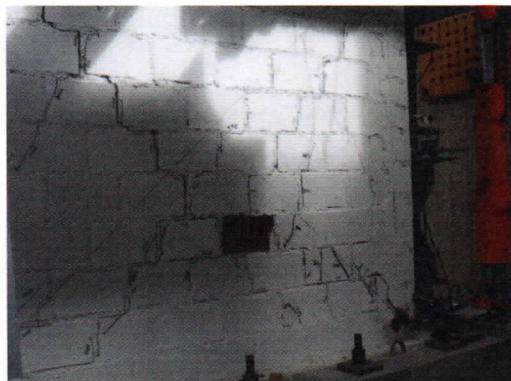
Foto 21. Desprendimiento de toda la cara de un ladrillo en la parte central de la cara Norte para una distorsión de 1/300 en el 2° ciclo.

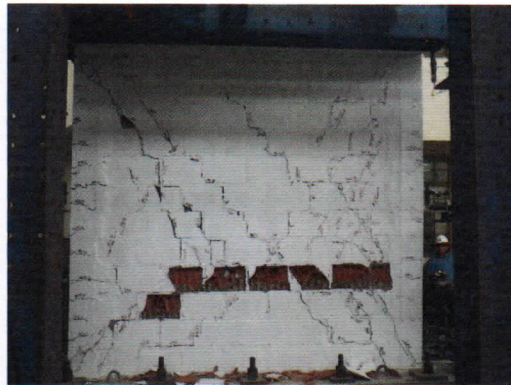
Foto 32. Desprendimiento de un ladrillo en la parte central Oeste de la cara Sur para una distorsión de 1/150 en el 1° ciclo.

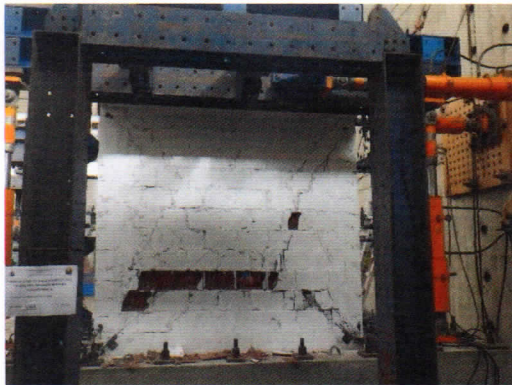
Foto 33. Desprendimiento de 2 ladrillos en la parte Este central e inferior de la cara Norte para una distorsión de 1/150 en el 1° ciclo al descargar.

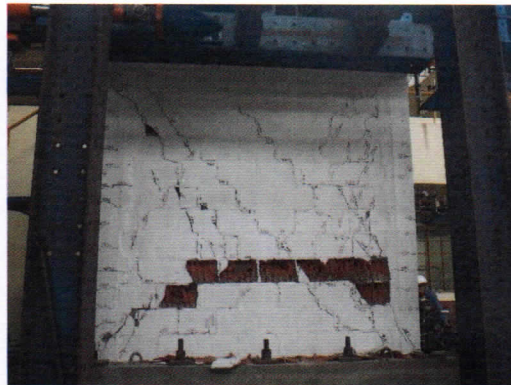
Foto 34. Desprendimiento de un ladrillo en la parte inferior Este de la cara Sur para una distorsión de 1/150 en el 2° ciclo.

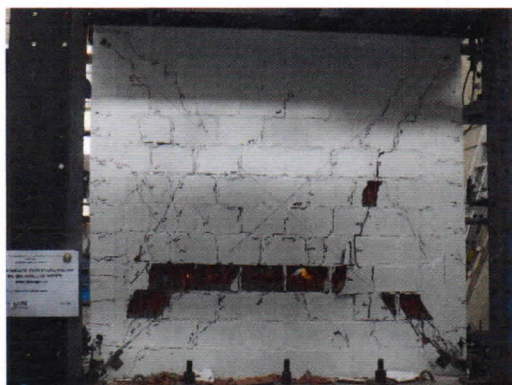
Foto 35. Desprendimiento de 2 ladrillos en la parte Oeste inferior de la cara Norte para una distorsión de 1/150 en el 2° ciclo.

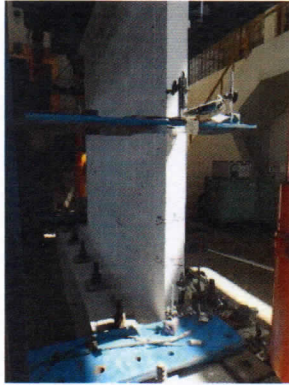
Foto 42. Formación de grietas por flexión en la parte inferior y central de la columna Este para una distorsión 1/1500.

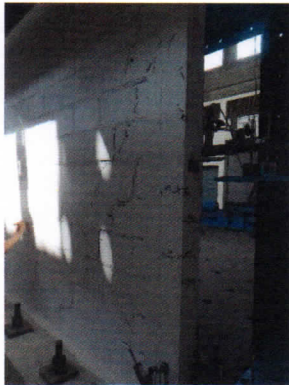
Foto 44. Formación de grietas por flexión en la parte central e inferior de la columna Oeste para una distorsión de 1/1100.

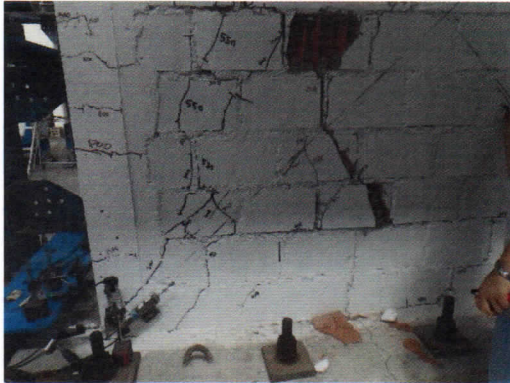
Foto 84. Desprendimiento de ladrillo de la Foto 82 (parte central Este de la cara Norte) para una distorsión de 1/200.

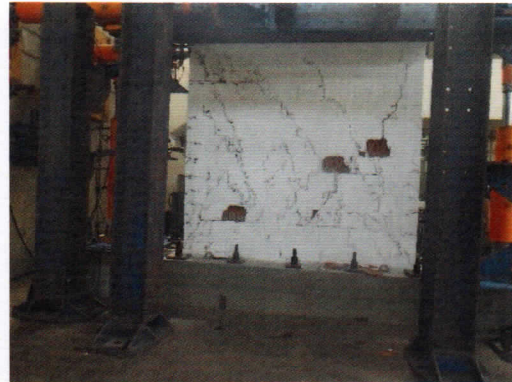
Foto 91. Desprendimiento de ladrillos en la parte superior Este e inferior Oeste de la cara Sur para una distorsión de 1/200.

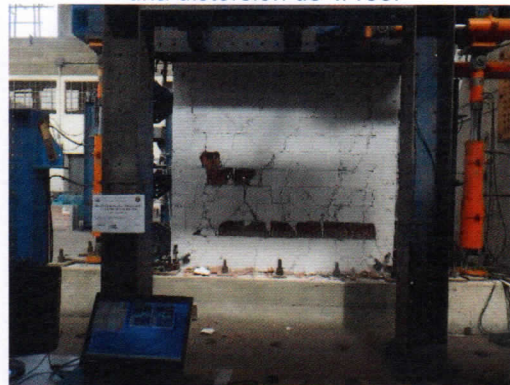
Foto 99. Desprendimiento de ladrillos en la parte inferior central y Este de la cara Norte para una distorsión de 1/150.

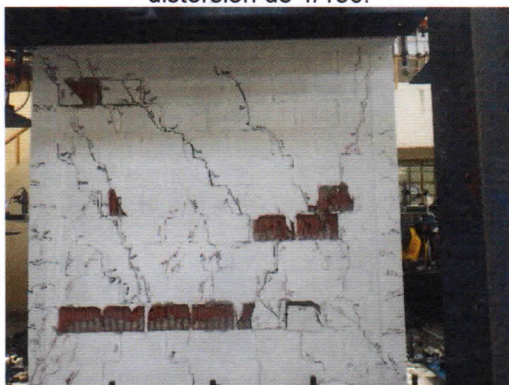
Foto 100. Desprendimiento de ladrillo en la parte superior Oeste de la cara Sur para una distorsión de 1/150.
