ESCUELA PROFESIONAL DE INGENIERÍA CIVIL

“EVALUACIÓN DE LAS FALLAS SUPERFICIALES DE LA CALZADA, PARA DETERMINAR LA SERVICIABILIDAD DEL PAVIMENTO DE LAS VÍAS DEL CPM LA NATIVIDAD - DISTRITO DE TACNA, PROVINCIA DE TACNA, TACNA – 2018”

TÍTULO PROFESIONAL DE INGENIERO CIVIL

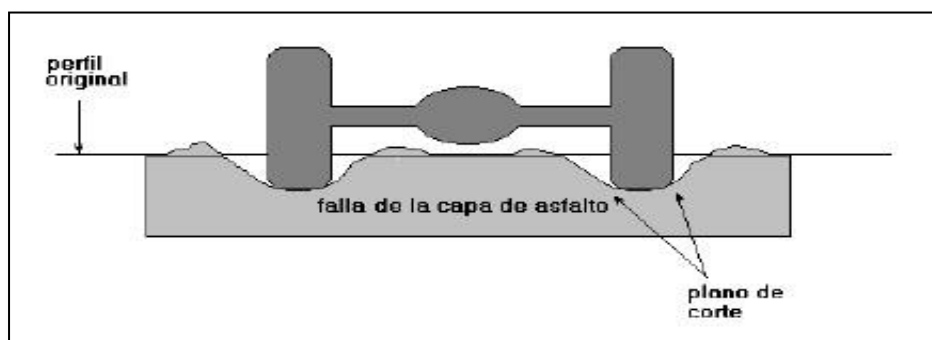
Cuando el ahuellamiento aparece en las capas asfálticas, el mismo obedece a la presencia de mezclas que van acumulando deformaciones bajas en magnitud, durables en el tiempo debido al paso continuo del tránsito pesado (vehículos pesados). El ahuellamiento puede desarrollarse directamente en la capa asfáltica superficial o en alguna otra capa asfáltica subyacente cuya deformación luego es reflejada por la capa superficial.

Figura 2: Ahuellamiento Falla de la Mezcla Asfáltica

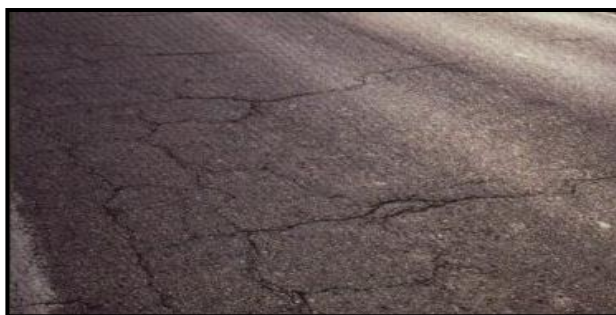
Existe otro tipo de agrietamiento ocasionado por la variación de temperatura que experimenta la mezcla asfáltica lo cual origina su contracción. Este tipo de fisuramiento es denominado "Grietas por Contracción (o de Bloque)" no está asociado con las cargas impuestas por el tráfico.

Figura 3: Grietas de contracción (o de Bloque)

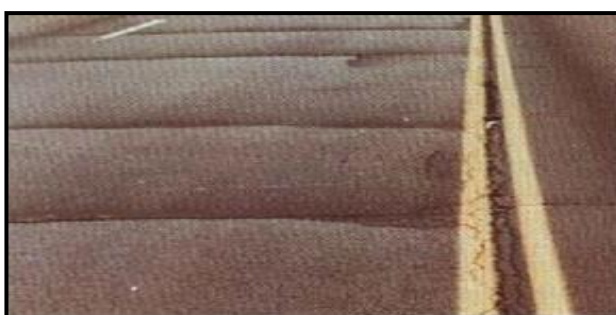
Del mismo modo, en los casos de refuerzo de pavimentos de concreto tipo Portland utilizando mezclas asfálticas, es posible la aparición de grietas como reflejo de las juntas del pavimento rígido (grietas por reflexión). Este tipo de falla se conoce como "Grietas por Reflexión".

Figura 4: Grietas por Reflexión

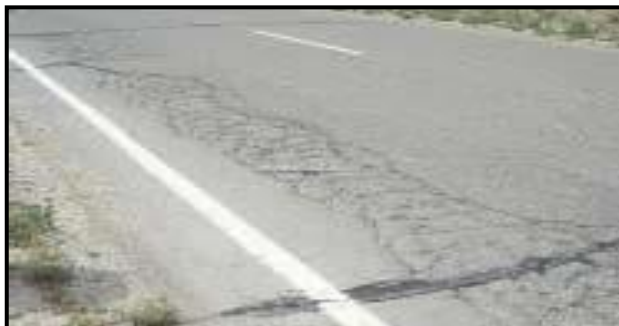
bajo acción repetida de las cargas de tránsito. El agrietamiento se inicia en el fondo de la capa asfáltica (o base estabilizada) donde los esfuerzos y deformaciones unitarias de tensión son mayores aplicando la carga de una rueda. La piel de cocodrilo se considera como un daño estructural importante y usualmente se presenta acompañado por ahuellamiento.

Figura 6: Piel de cocodrilo

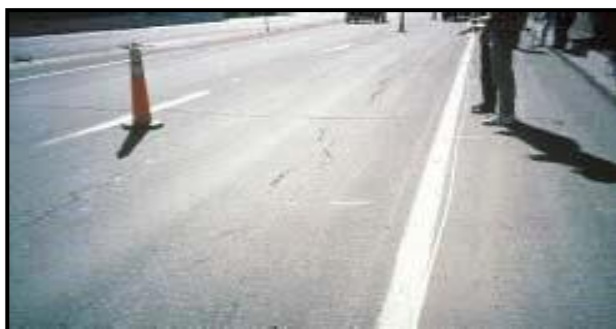
Las grietas no están “descascaradas”, es decir, no presentan pérdida del material a lo largo de sus lados.

Figura 7: Piel de cocodrilo de severidad baja

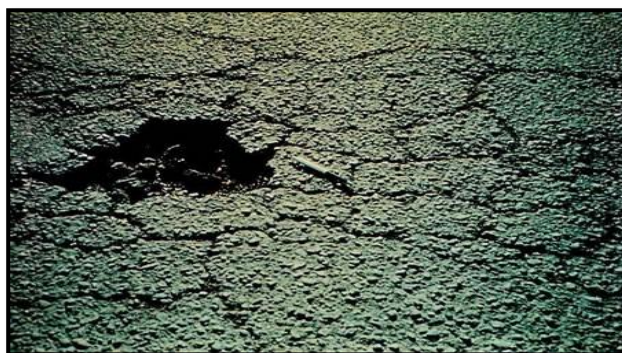
Remoción de pedazos por el efecto del tránsito. Pueden venir acompañadas de ahuellamiento.

Figura 9: Piel de cocodrilo de severidad alta

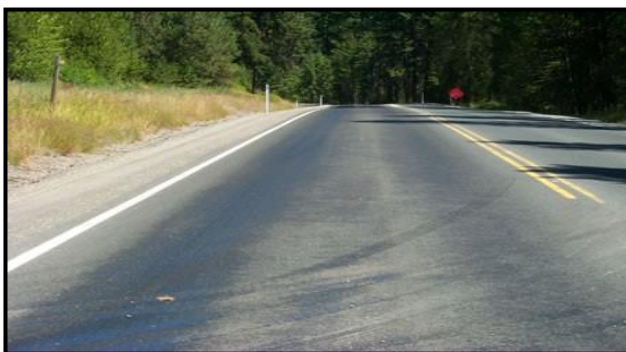
La mancha ha ocurrido solamente en un grado muy ligero, siendo visible solamente durante unos pocos días del año. El asfalto no se adhiere los zapatos o a los neumáticos de los vehículos.

Figura 10: Exudación de severidad baja

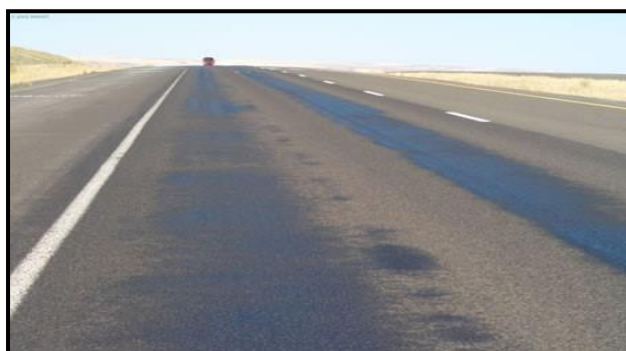
El asfalto se adhiere a los zapatos y vehículos solamente durante en pocas semanas del año.

Figura 11: Exudación de severidad media

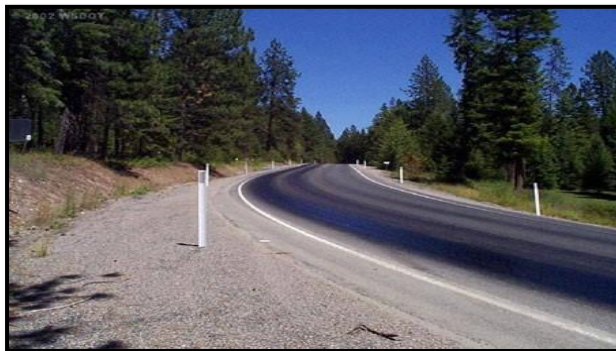
La exudación ha ocurrido extensamente y gran cantidad de asfalto se adhiere a los zapatos y vehículos al menos durante varias semanas al año.

Figura 12: Exudación de severidad alta

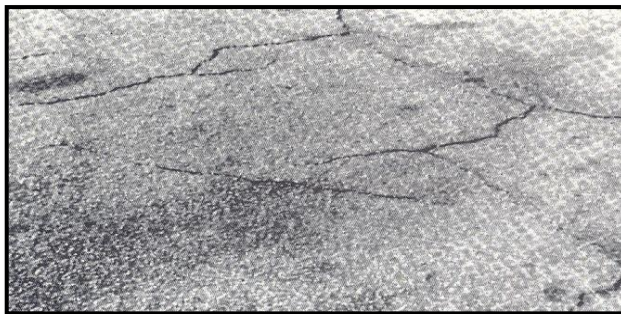
Bloques definidos por grietas de baja severidad, como se define para grietas longitudinales y transversales

Figura 13: Fisuras en bloques de severidad bajo

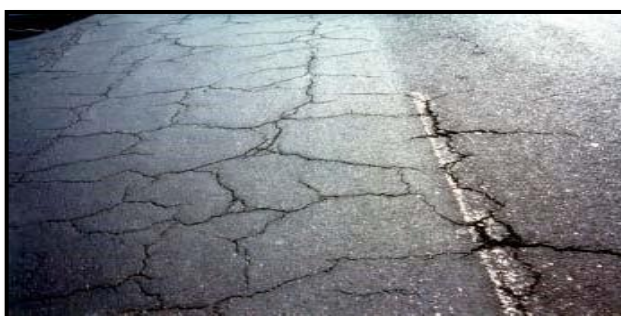
Bloques definidos por grietas de severidad media

Figura 14: Fisuras en bloques de severidad media

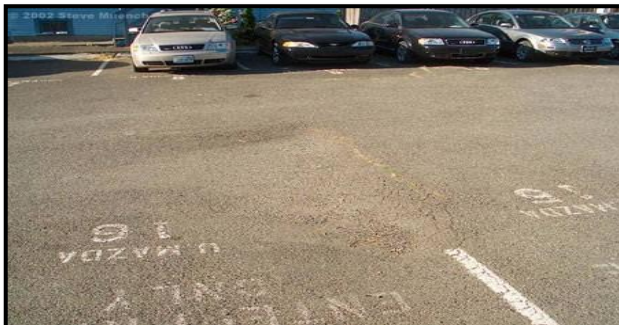
Se da un efecto medio en la calidad de rodaje del pavimento.

Figura 16: Abultamientos y hundimientos de severidad media

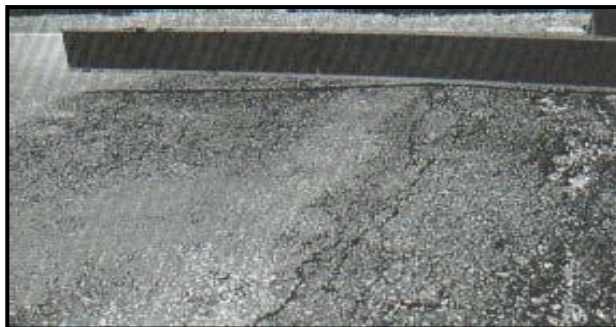
Presenta muy marcada en la calidad de rodaje.

Figura 17: Abultamientos y hundimientos de severidad alta

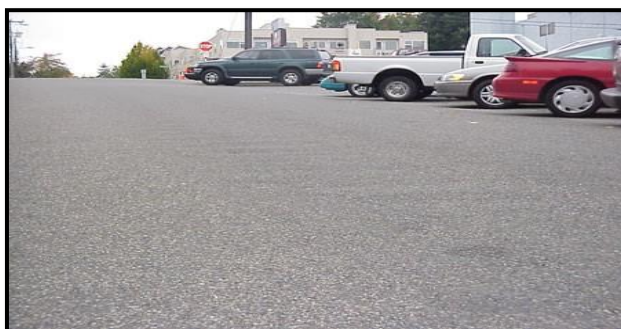
Las cimas son perpendiculares a la dirección del tránsito. Este tipo de daño es causado generalmente por la transitabilidad combinado con una carpeta o una base inestable.

Figura 18: Corrugación de severidad baja

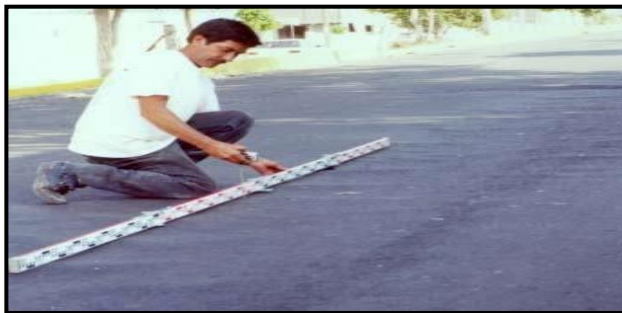
Figura 19: Corrugación de severidad media

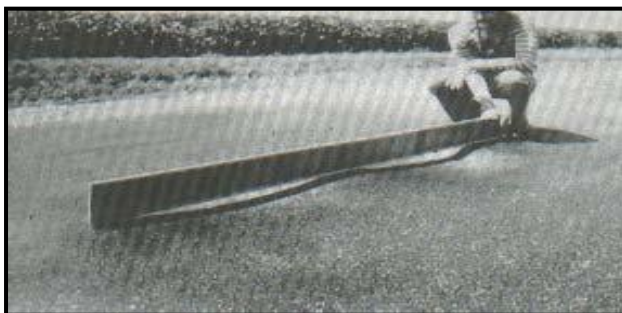
Figura 20: Corrugación severidad alta

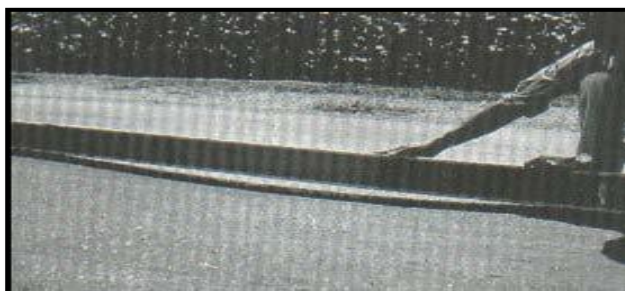
Profundidad de la depresión es de Más de 51 mm.

Figura 21: Depresión de severidad alta

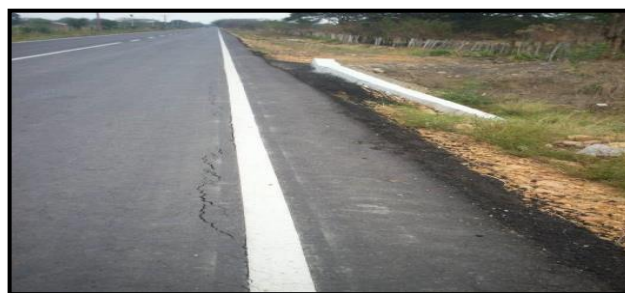
Éste daño puede presenciarse por debilitamiento debido a los factores climáticos de la base o de la subrasante en sectores próximos al borde del pavimento, por falta de soporte lateral o por terraplenes construidos con materiales expansivos. El deterioro de la falla de borde ocurre con mayor rapidez por el efecto de las cargas de tránsito. En algunos casos se puede llegar a producir daños del material por disgregación.

Figura 22: Fisura de borde de severidad baja

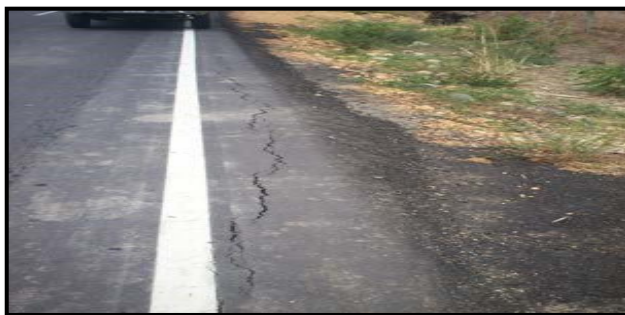
Figura 23: Fisura de borde de severidad media

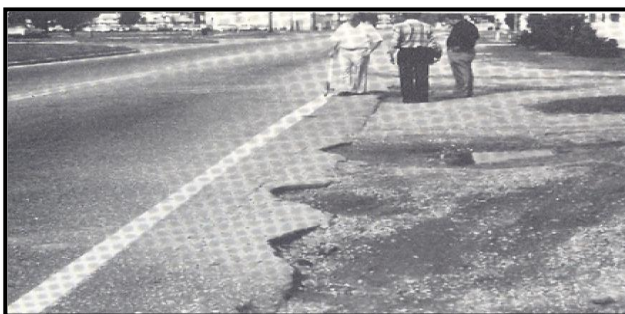
Figura 24: Fisura de borde de severidad alta

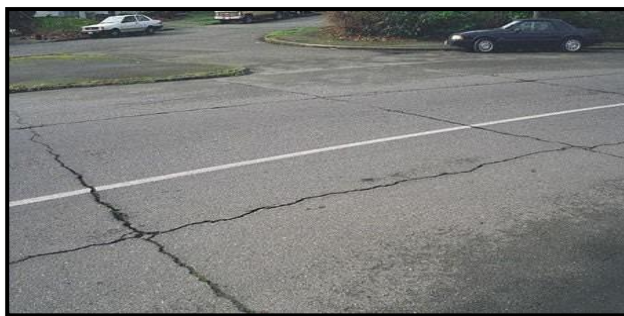
Estos daños se presentan solamente en pavimentos con superficie asfáltica construidos sobre una losa de concreto de cemento Pórtland. No se consideran las grietas de reflexión de otros tipos de base (por ejemplo, estabilizadas con cemento o cal). Estas grietas son producidas principalmente por el movimiento de la losa de concreto de cemento Pórtland, inducido por temperatura o humedad, parte inferior de la superficie de concreto asfáltico.

Figura 25: Grieta de Reflexión de Juntas de Losas de Concreto

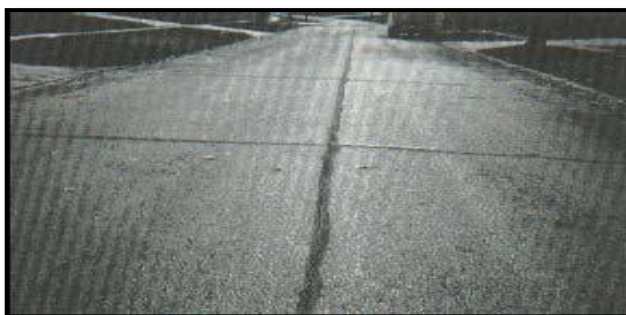
1. Grieta sin relleno con un ancho menor a los 10.0 mm.
2. Grieta rellena de diferente ancho (de manera satisfactoria al material de sello).

Figura 26: Grietas de reflexión de juntas de losas de concreto severidad baja

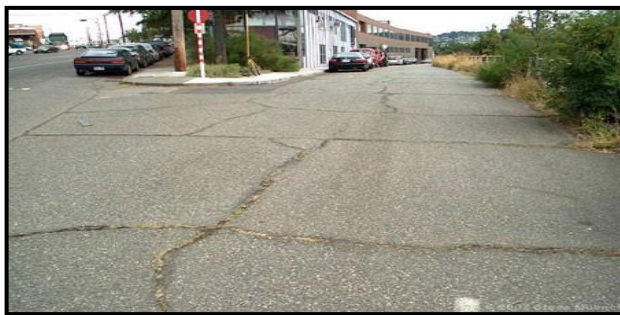
1. Cualquier grieta rellena o no, rodeada de grietas aleatorias minúsculas o pequeñas con nivel de severidad media o alta.
2. Grieta sin relleno que se encuentra a más de 76.0 mm de ancho.
3. Son grietas de cualquier ancho de tal manera que cuenta con unas pocas pulgadas del pavimento alrededor de la misma están severamente fracturadas.

Figura 27: Grietas de reflexión de juntas de losas de concreto severidad alta

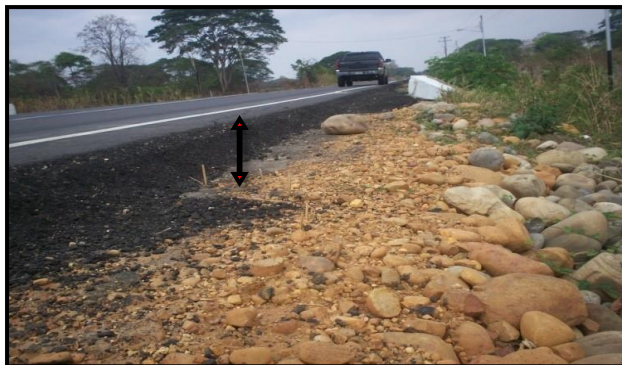
El desnivel carril - berma es una diferencia de niveles entre el borde del pavimento y el hombrillo. Éste daño es causado por la erosión o asentamiento de la berma o a la colocación de nuevas carpetas en la calzada sin debido ajuste de nivel en la berma.

Figura 28: Desnivel – carril berma

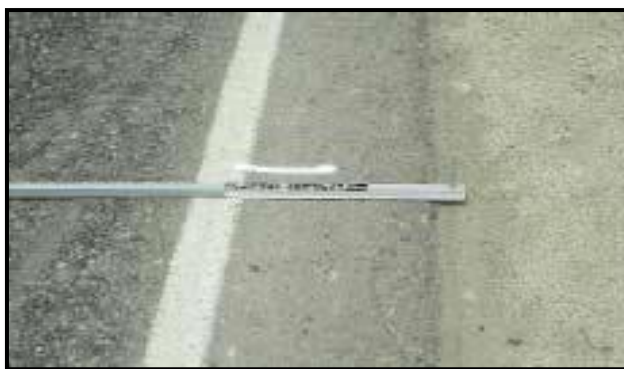
La diferencia en la elevación entre el borde de la calzada y el hombrillo está entre 51 y 102 mm.

Figura 29: Desnivel – carril berma de severidad media

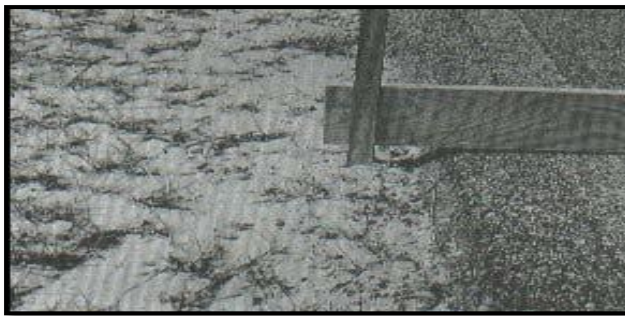
Difiere con respecto a la elevación entre el borde del pavimento y la berma está entre 102 mm.

Figura 30: Desnivel – carril berma de severidad alta

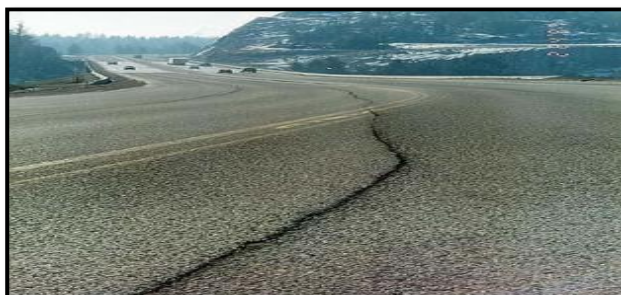
Son grietas paralelas al eje del pavimento o la vía direccional que fue construida, pueden ser causadas por:

1. Juntas de construcción de carril del pavimento pobremente construida.
2. Contracción de la superficie de concreto asfáltico debido a bajas temperaturas, variación diaria de temperatura o al envejecimiento.
3. Una grieta de reflexión causada por el agrietamiento inferior a la capa de base, consideradas también las grietas en losas de concreto de cemento, excluyendo a las juntas de pavimento de concreto.

Figura 31: Grietas longitudinales y transversales

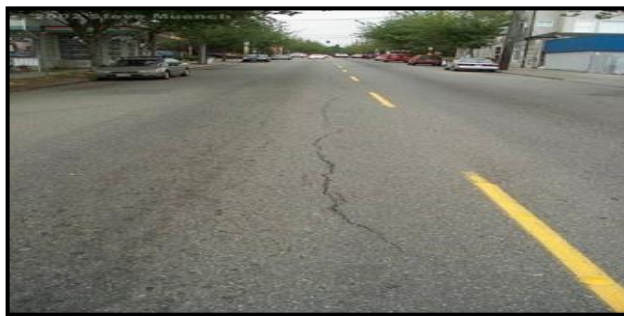
1. Grieta sin relleno de ancho por debajo de los 10.0 mm.

2. Grieta rellena de cualquier ancho.

Figura 32: Grietas longitudinales y transversales de severidad baja

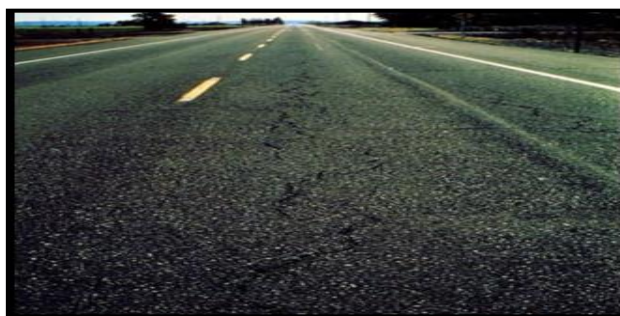
1. Grieta sin relleno con un ancho que oscila los 10.0 mm y 76.0 mm.
2. Grieta sin relleno de ancho variable alcanza un calor hasta 76.0 mm, con presencia de grietas adyacentes pequeñas.

Figura 33: Grietas longitudinales y transversales de severidad media

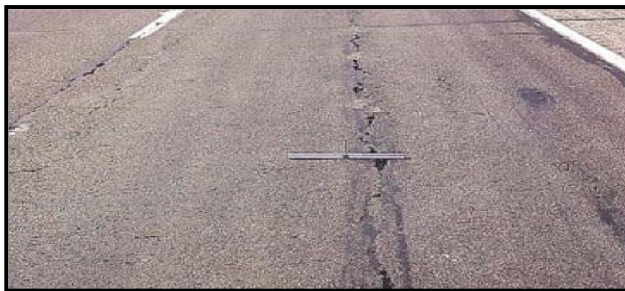
1. Cualquier grieta rellena o no, rodeada de grietas adyacentes pequeñas de severidad media o alta.
2. Una grieta de diferente ancho; el pavimento alrededor de la misma está ligeramente fracturado.

Figura 34: Grietas longitudinales y transversales de severidad alta

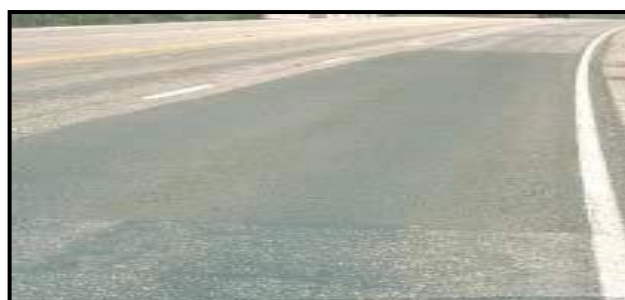
Un parche es un área de pavimento la cual ha sido reemplazada con material nuevo para reparar el pavimento existente. También se considera un defecto, no importa que tan bien se comporte (usualmente, un área bacheada o el área adyacente no se comportan tan bien como la sección original de pavimento).

Figura 35: Parche de severidad baja

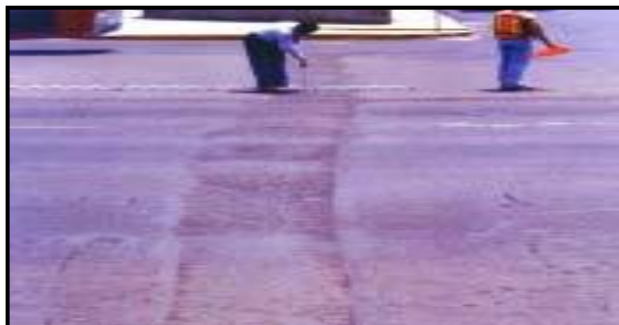
Se encuentra ligeramente deteriorado o el efecto sobre la calidad del tránsito se calificará como severidad media.

Figura 36: Parche de severidad media

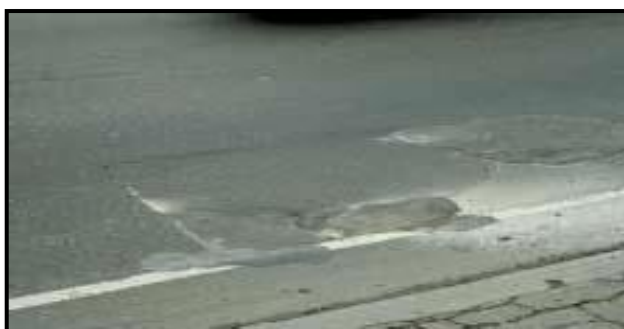
Se encuentra en un mal estado y calidad del tránsito se calificará como de alta severidad. Requiere reemplazo.

Figura 37: Parche de severidad alta

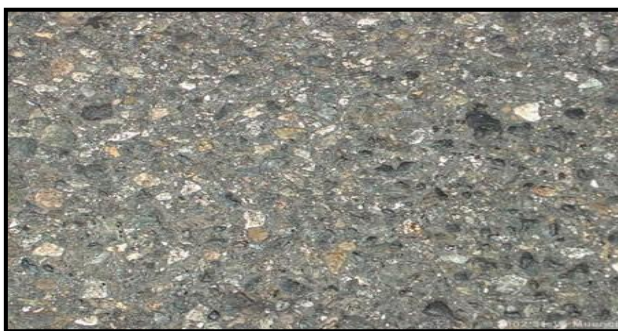
Cuando la porción de agregado que está sobre la superficie es pequeña, la textura del pavimento no aporta de manera significativa a disminuir la velocidad del vehículo. El pulimento de agregados deberá considerarse cuando un examen muestra que el agregado que se extiende sobre la superficie es degradable y que la superficie del mismo es suave al tacto.

Figura 38: Agregados pulidos

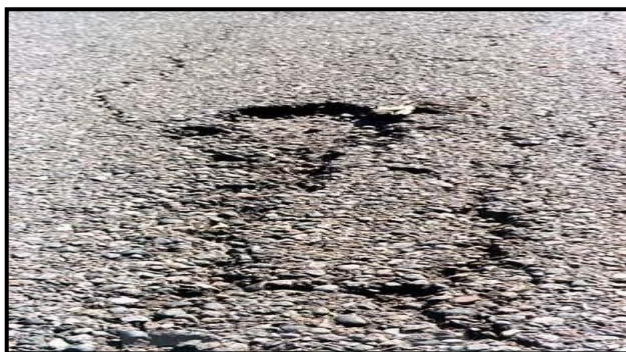
Figura 39: Huecos

Los huecos son pequeñas depresiones en la superficie del pavimento, usualmente con diámetros inferiores de 0.90 m y con simetria de tazón. Por lo general presentan bordes aguzados y lados verticales en cercanías de la zona superior. La expansion de los huecos se acelera por la acumulación de agua dentro del mismo. Los huecos se da origen cuando el tráfico arranca pequeños pedazos considerables de la superficie de la

calzada. La desintegración del pavimento progresa debido a un mal diseño de mezclas en la superficie, puntos débiles de la base o la subrasante, o porque se ha alcanzado una condición de piel de cocodrilo de severidad alta.

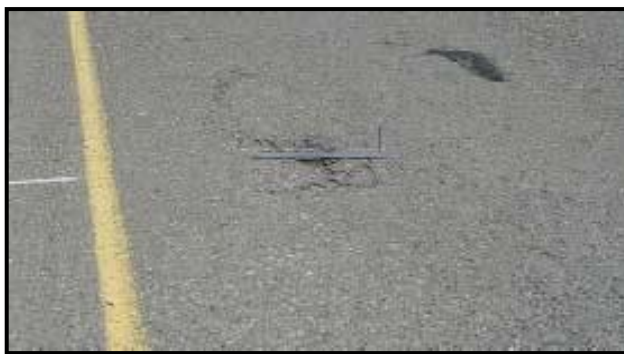
Figura 40: Huecos de severidad baja

Si el diámetro del hueco excede a los 762 mm. deberá tomarse en cuenta el área total del hueco en metros cuadrados y dividirla entre (0.47 m²) para hallar el número de huecos equivalentes. Si la profundidad es inferior o igual que 25,0 mm. los huecos deberán tomar en cuenta una severidad media. Si la profundidad es excede los 25,0 mm. la severidad se considera como alta.

Nivel de severidad Bajo (Low): L

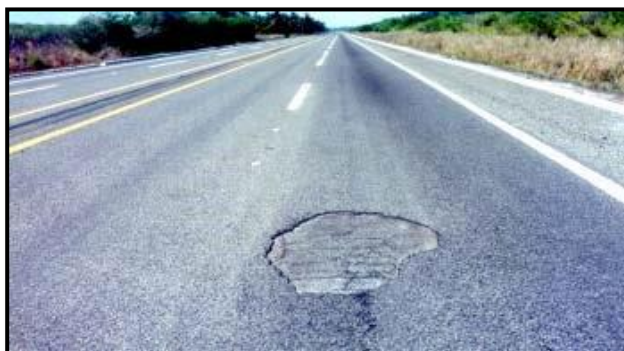
Figura 41: Hueco de severidad media

Nivel de severidad Medio (Medium): M

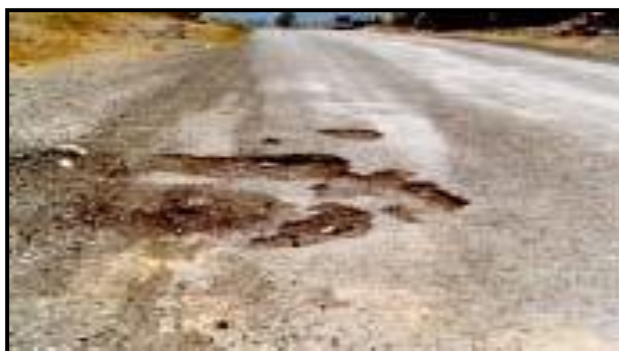
Figura 42: Hueco de severidad alta

Nivel de severidad Alto (High): H

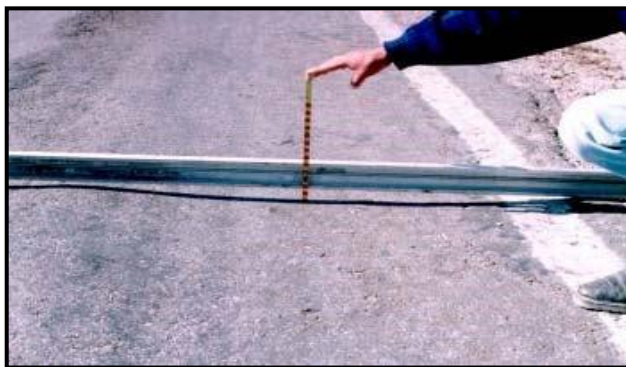
Figura 43: Ahuellaamiento

El ahuellamiento es una depresión longitudinal en la superficie de las huellas producidas por las ruedas. Puede ocasionarse por el levantamiento del pavimento a lo largo de los lados del ahuellamiento, pero, en muchos casos, éste sólo se visibiliza después de las precipitaciones fluviales, cuando las huellas se encuentran llenas de agua.

El ahuellamiento presenta como una deformación de manera permanente en cualquiera de las capas del pavimento o la subrasante, generalmente producida por consolidación o movimiento lateral de los materiales se debe a las cargas del tránsito. Un ahuellamiento importante puede producir una falla estructural de forma considerable en el pavimento.

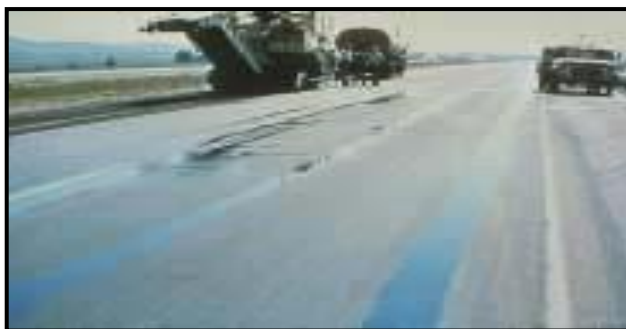
Figura 44: Ahuaellamiento de severidad baja

- **Nivel de severidad Bajo (Low):** 6 a 13 mm.
- **Nivel de severidad Medio (Medium) (M):** > 13 mm a 25 mm.
- **Nivel de severidad Alto (High):** > 25 mm.

La profundidad promedio del ahuellamiento se calculará colocando una regla de forma perpendicular a la dirección del pavimento.

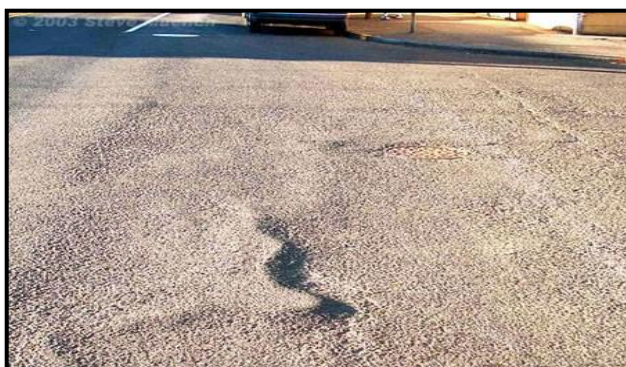
Figura 47: Desplazamiento

El desplazamiento son distorsiones de forma permanente que se da en un área localizada de la superficie del pavimento esto se produce por las excesivas cargas del tránsito. Cuando el tránsito empuja contra el pavimento, se origina una onda corta y abrupta en la superficie. También ocurren cuando pavimentos de concreto asfáltico confinan pavimentos de concreto de cemento tipo Portland. Los defectos asociados a las deformaciones por empuje están asociados con el grado de afectación de la calidad de rodaje:

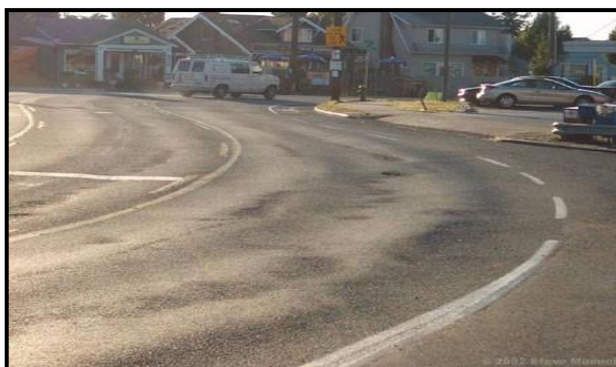
Figura 48: Desplazamiento de severidad media

Se genera un efecto medio en la calidad de rodaje.

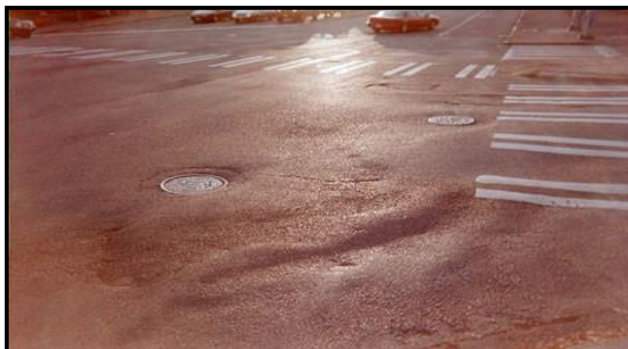
Figura 49: Desplazamiento de severidad alta

Producen un efecto negativo muy marcado en la calidad de rodaje.

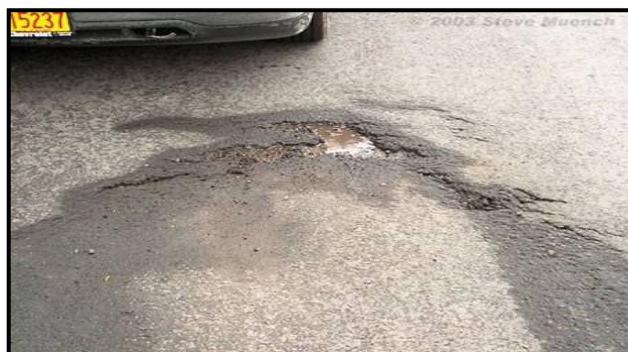
Figura 50: Fisuras por desplazamiento

Las fisuras parabólicas por deslizamiento son grietas con forma de media luna, con sus puntas en dirección al sentido del tránsito. Generalmente, este daño se da origen en la presencia de una mezcla asfáltica presente en la superficie y la capa siguiente en la estructura de pavimento de baja resistencia, o de un riego de adherencia en exceso, y en algunas oportunidades en escases.

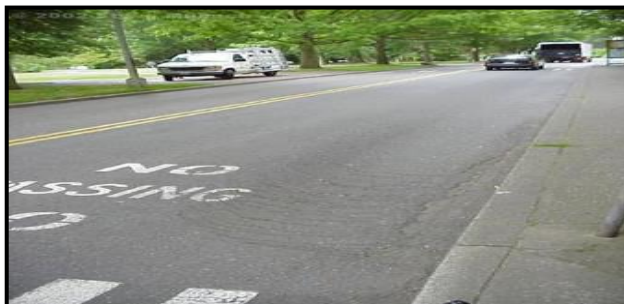
Figura 51: Fisuras por desplazamiento de severidad baja

Ancho promedio de la grieta menor que 10,0 mm.

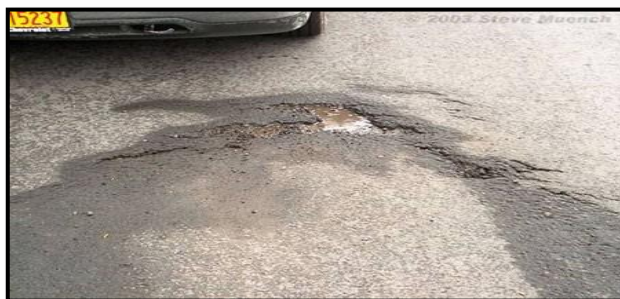
Figura 52: Fisuras por desplazamiento severidad alta

1. El ancho promedio de la grieta excede de 38,0 mm.
2. El área alrededor de la grieta está fracturada en pedazos que fácilmente se pueden remover.

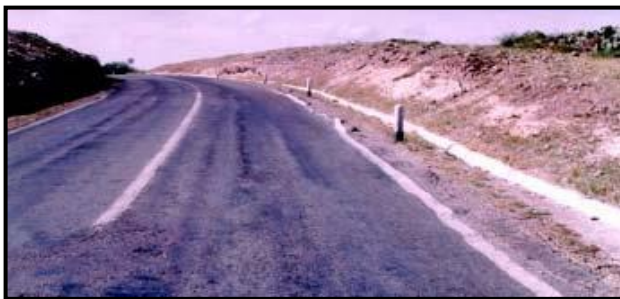
Figura 53: Hinchamiento

También llamado abultamiento o levantamiento, se caracteriza por un pandeo hacia arriba de la superficie del pavimento en forma de onda larga y gradual de longitud excedida a los 3,0 m. El hinchamiento puede estar acompañado de agrietamiento superficial. Usualmente, este daño es causado por suelos potencialmente expansivos.

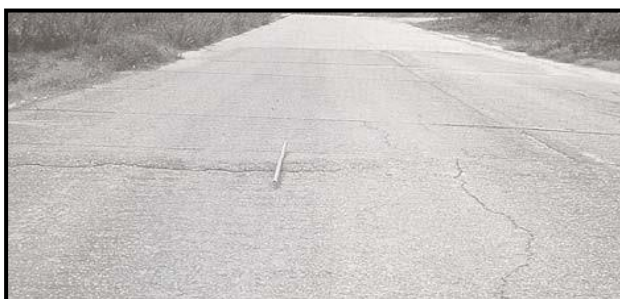
Figura 54: Hinchamiento de severidad media

Es imperceptible, pero se puede detectar conduciendo a una velocidad máxima sobre la sección de pavimento: si existe un hinchamiento se desarrollará un movimiento hacia arriba del vehículo provocando una inestabilidad.

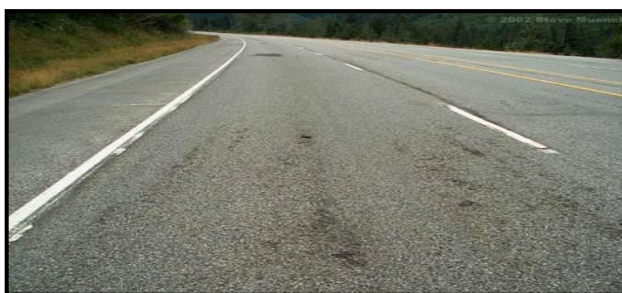
Figura 55: Disgregación y desintegración (desprendimiento)

La disgregación y desintegración son el desgaste de la superficie del pavimento debido a la pérdida del ligante asfáltico y de las partículas sueltas de agregado. El desprendimiento puede originar por ciertos tipos de tránsito, como, por ejemplo, vehículo de oruga.

El ablandamiento de la superficie y la pérdida de los agregados se da debido al derramamiento de aceites de los transeúntes este problema también se considera como desprendimiento.

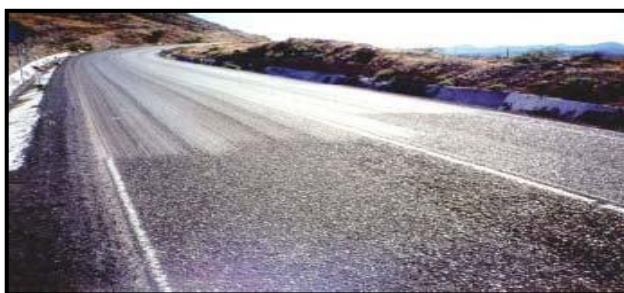
Han comenzado a perderse los agregados o el ligante. Para el caso de derramamiento de aceites, observarse la mancha del mismo material, pero la superficie presenta una forma dura impidiendo penetrar una moneda.

Figura 56: Disgregación y desintegración (desprendimiento)

severidad baja

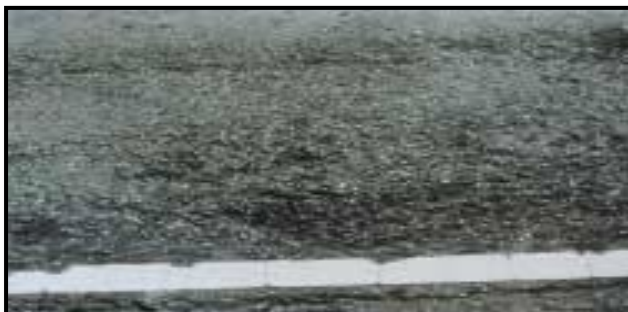
Figura 57: Disgregación y desintegración (desprendimiento) severidad media

Se producen pérdidas de los agregados o el ligante del pavimento. La textura superficial es ligeramente rugosa y “ahuecada”. En el caso de derramamiento de aceite vehicular o algún otro factor, la superficie es suave y se podrá penetrar con una moneda.

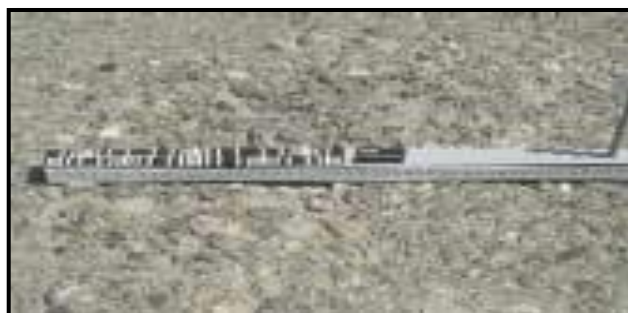
Figura 58: Disgregación y desintegración (desprendimiento) severidad alta

Se producen pérdidas de los agregados o el ligante del pavimento. La textura superficial es muy rugosa y severamente “ahuecada”. Las áreas ahuecadas tienen diámetros inferiores que 10,0 mm. y profundidades inferiores que 13,0 mm.

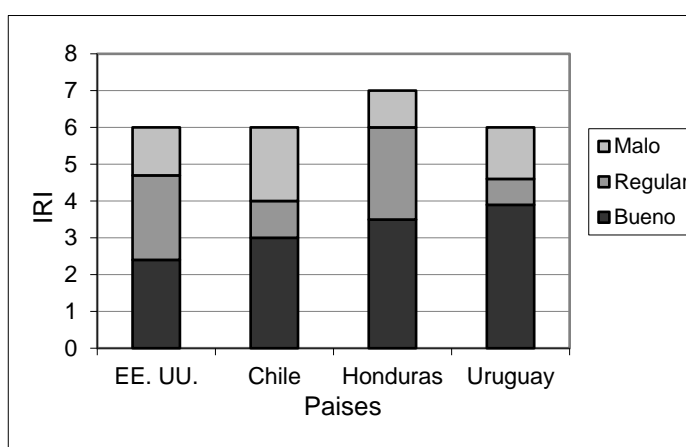
Figura 59: Comparación de valores IRI utilizados por otros países según tabla 02.

País	Estado del pavimento		
	Bueno	Regular	Malo
EE. UU.	< 2.4	2.4 – 4.7	> 4.7
Chile	0 – 3.0	3.0 – 4.0	> 4.0
Honduras	< 3.5	3.5 – 6.0	> 6
Uruguay	< 3.9	4.0 – 4.6	> 4.6

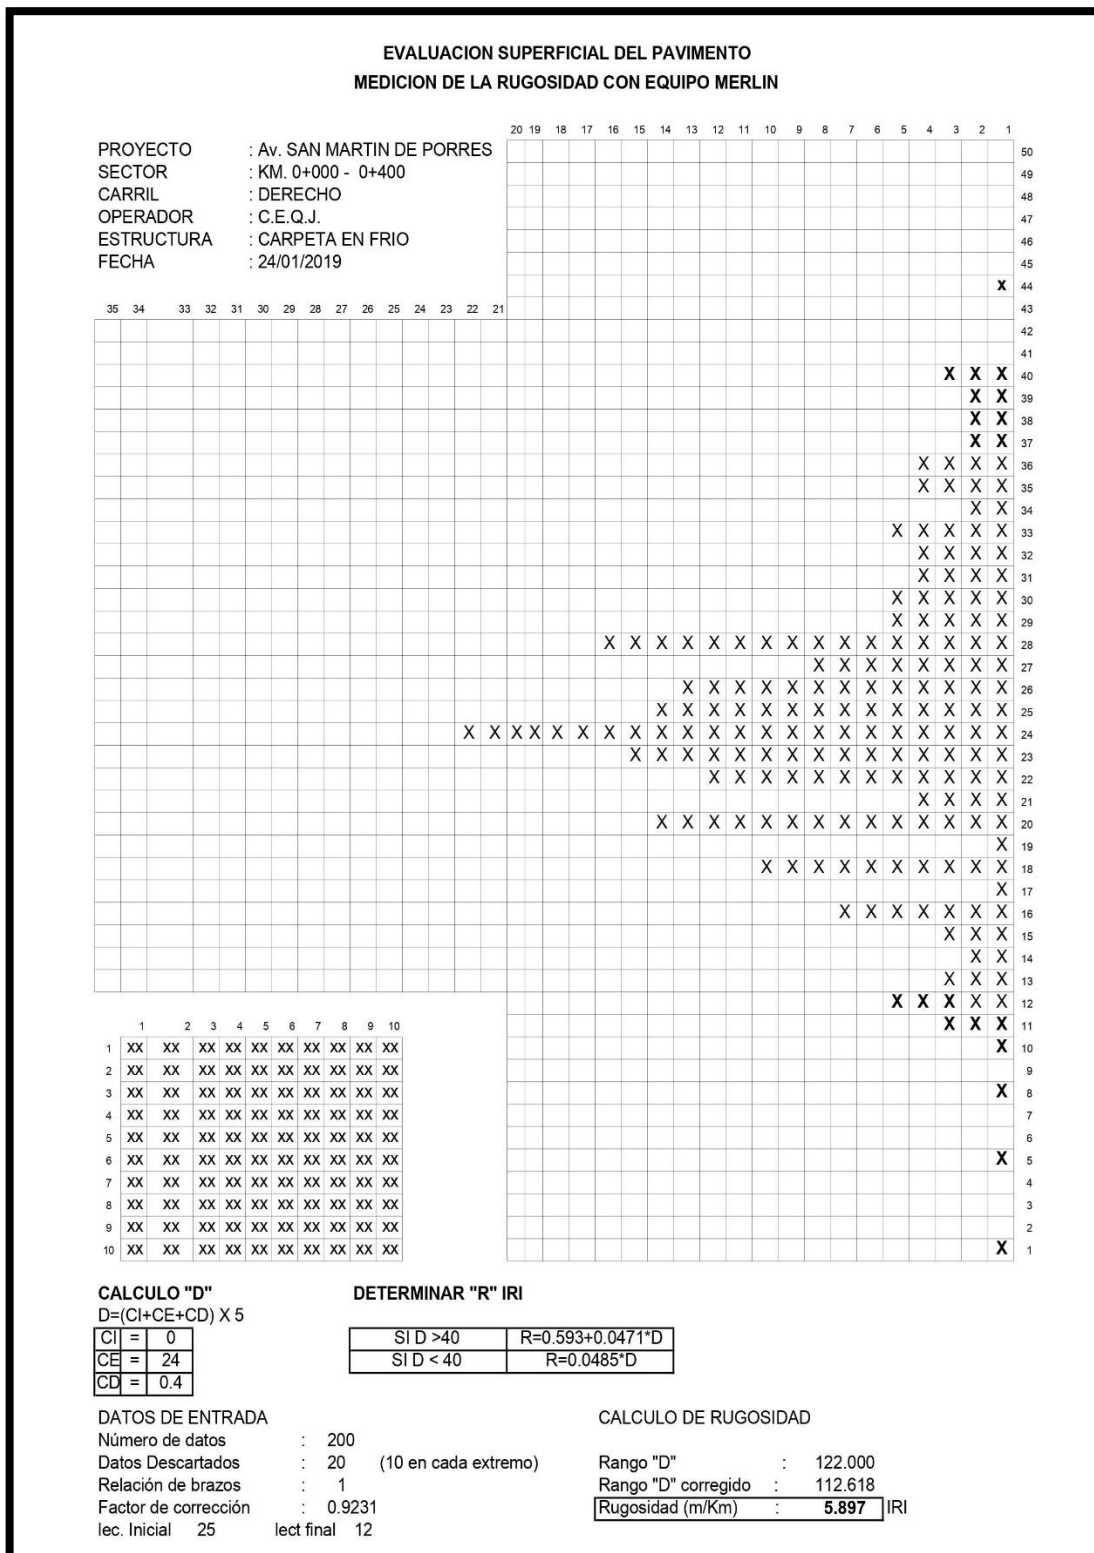
Tabla 106. Determinación de la rugosidad de la unidad de muestra I, de la avenida San Martín de Porres

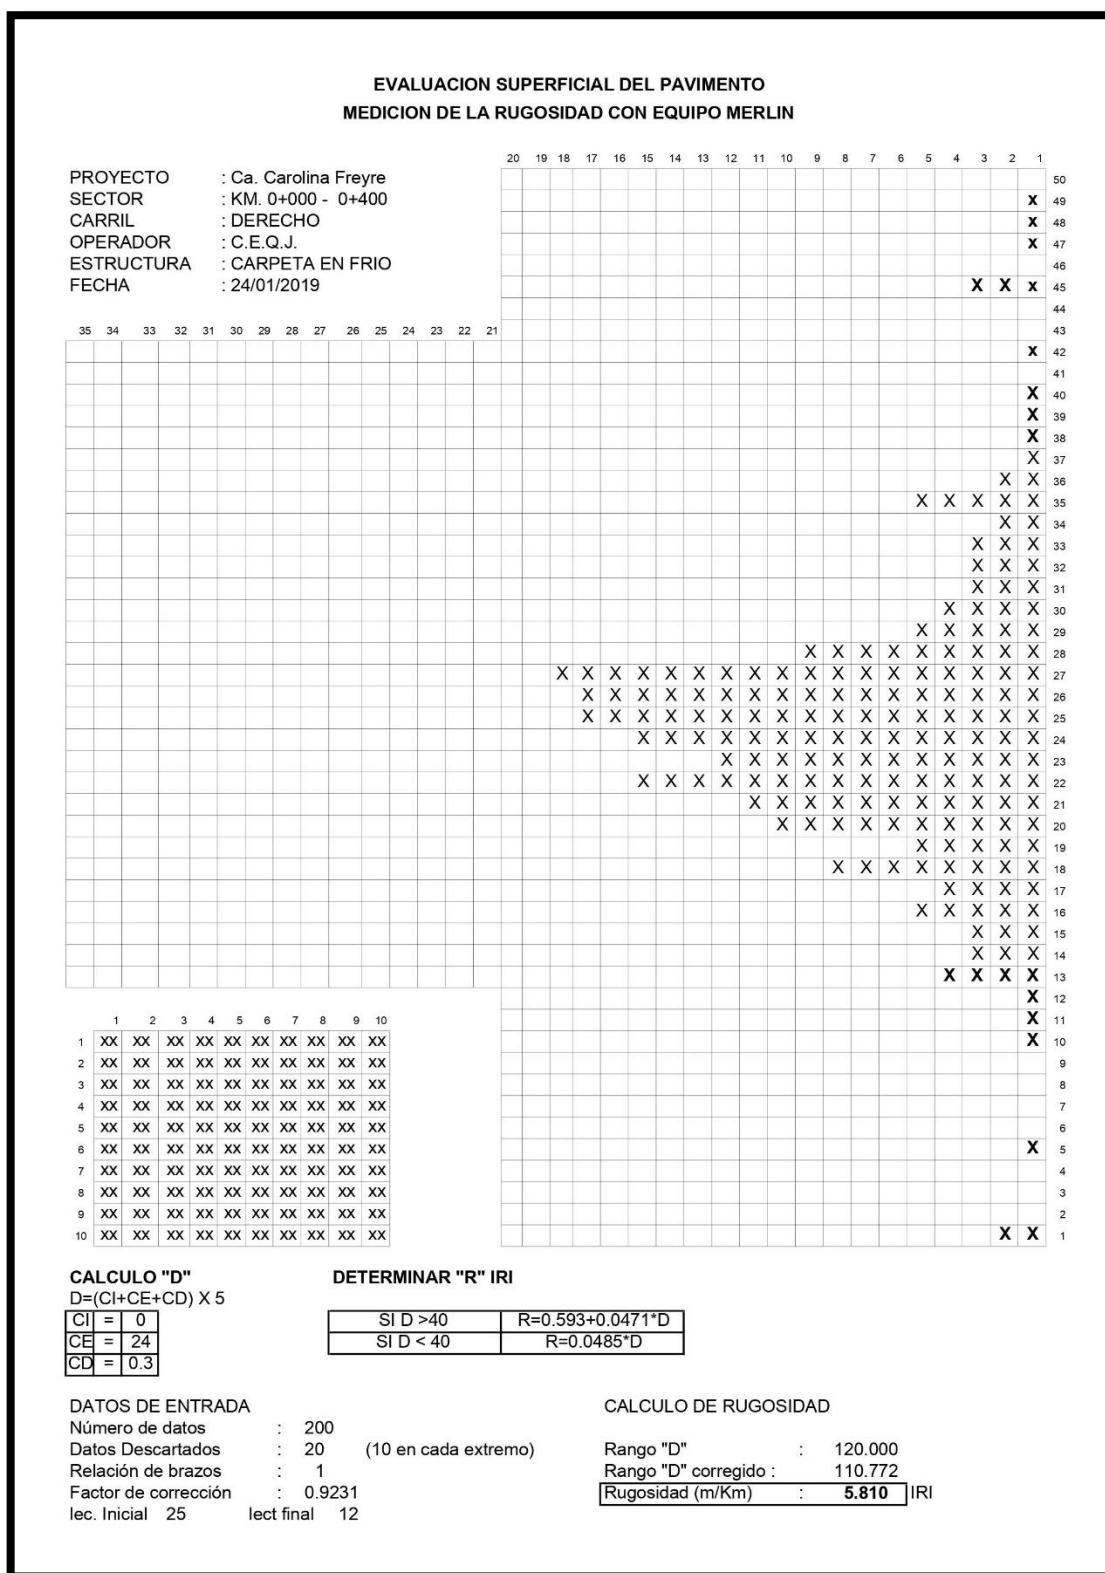
Tabla 110. Determinación de la rugosidad de la unidad de muestra II, de la calle Carolina Freyre

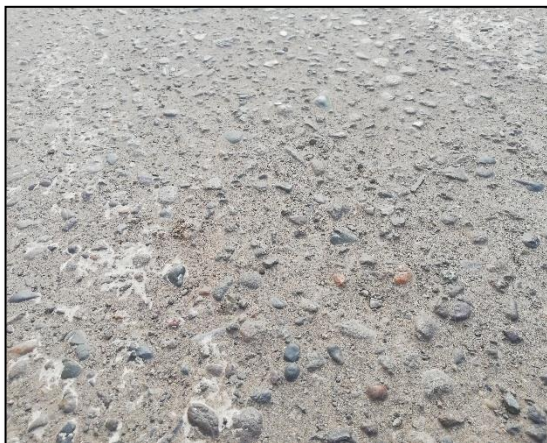
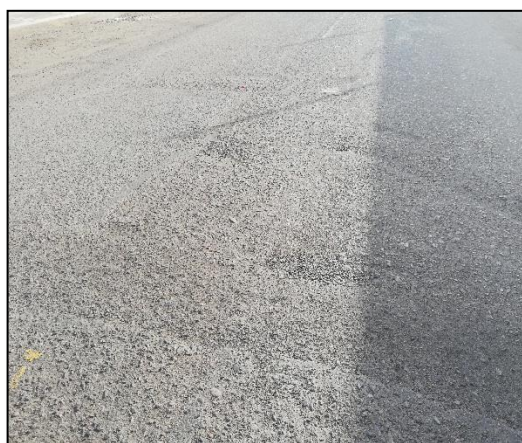
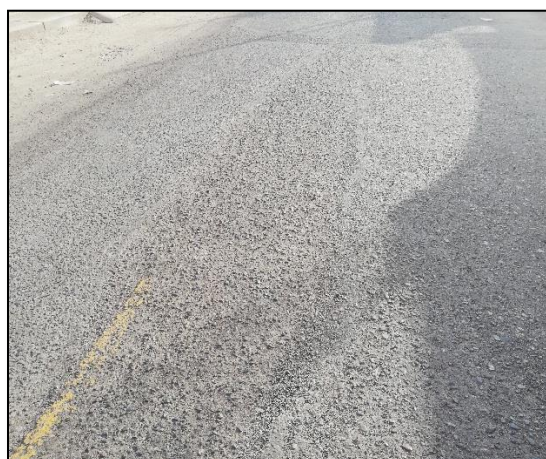
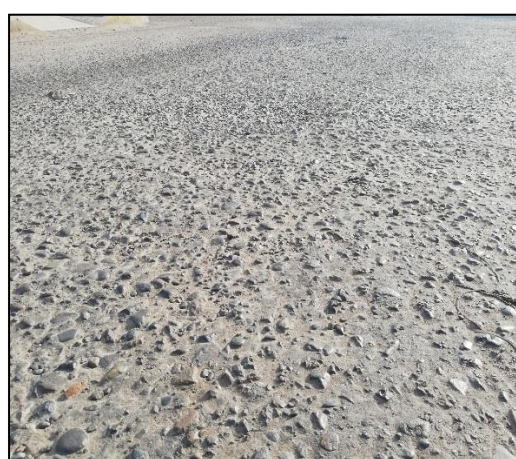
DESPRENDIMIENTO DE AGREGADO EN PARCHES

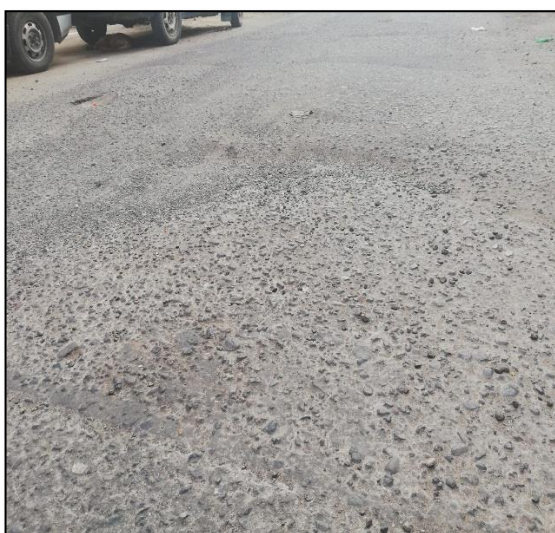
PELADURA Y BACHES

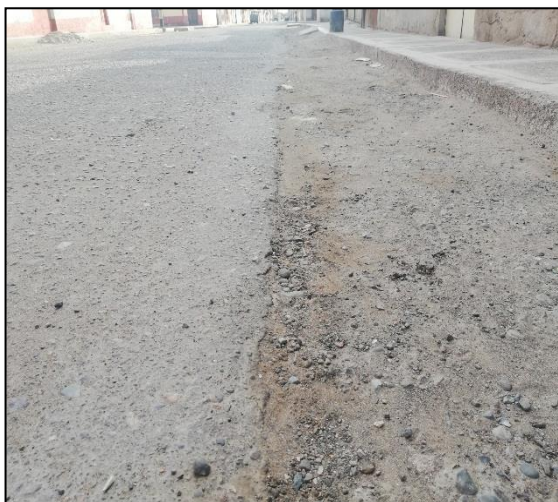
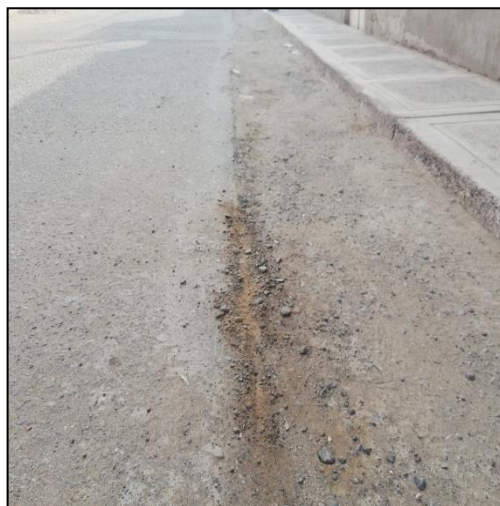
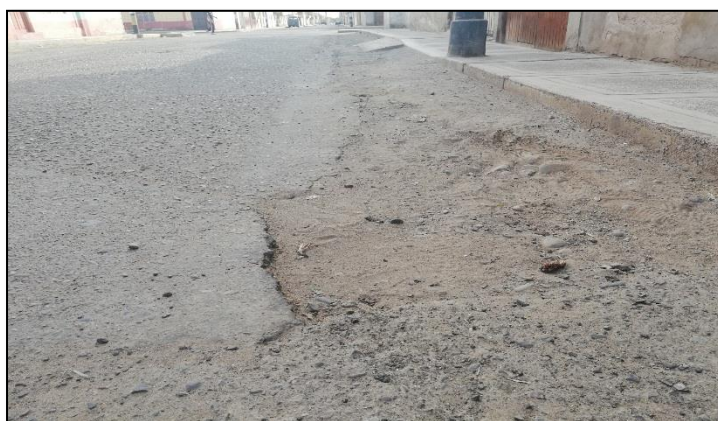
FISURAS DE BORDE

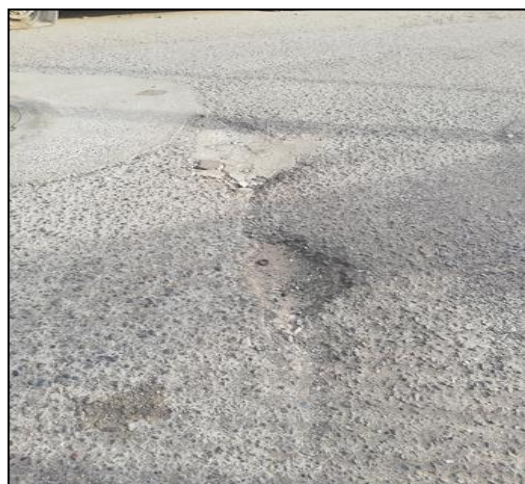
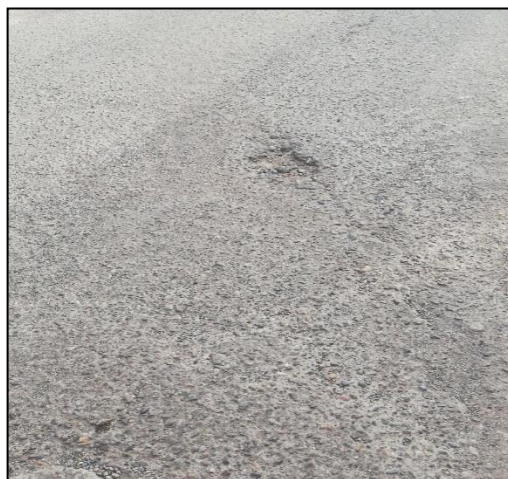
BACHES

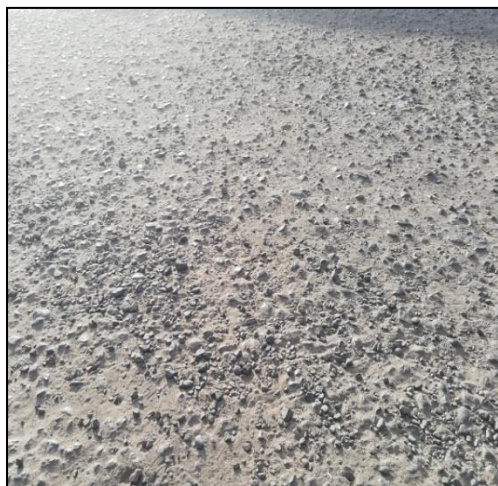
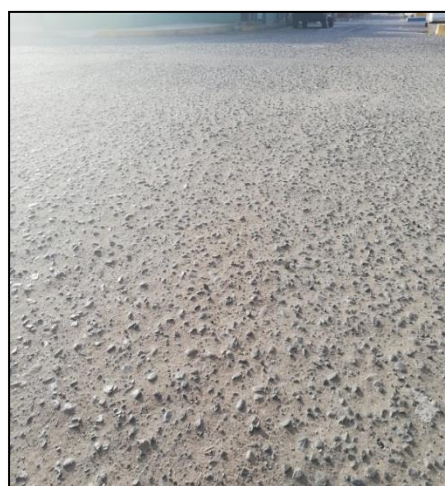
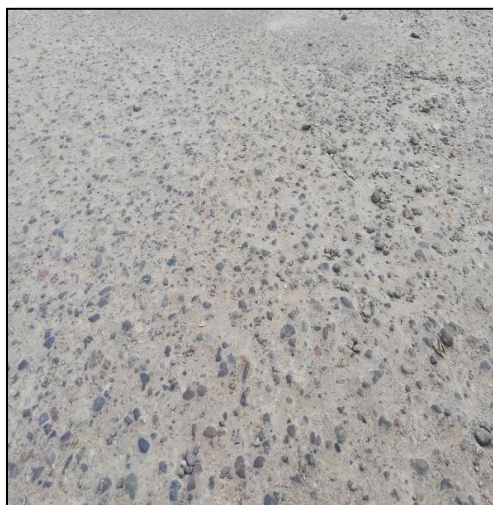
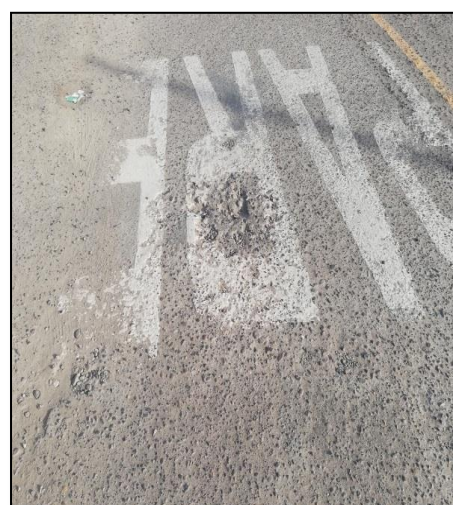
PELADURA Y DESPRENDIMIENTO DE AGREGADOS

CALLE NUESTRA SEÑORA DE LA NATIVIDAD

El mal estado de conservación de la Calle Nuestra Sra. De la Natividad se da debido a las diferentes fallas que presenta el pavimento de las cuales son: peladura por intemperismo y desprendimiento de agregados, ahuellamiento, baches, parches, desnivel carril - berma y, abultamiento y hundimiento. Las fallas más predominantes que presenta la calzada son peladura por intemperismo desprendimiento de agregados y los parches.
