ESCUELA PROFESIONAL DE INGENIERÍA CIVIL

“EVALUACIÓN DE LAS FALLAS SUPERFICIALES DE LA CALZADA, PARA DETERMINAR LA SERVICIABILIDAD DEL PAVIMENTO DE LAS VÍAS DEL CPM LA NATIVIDAD - DISTRITO DE TACNA, PROVINCIA DE TACNA, TACNA – 2018”

TÍTULO PROFESIONAL DE INGENIERO CIVIL

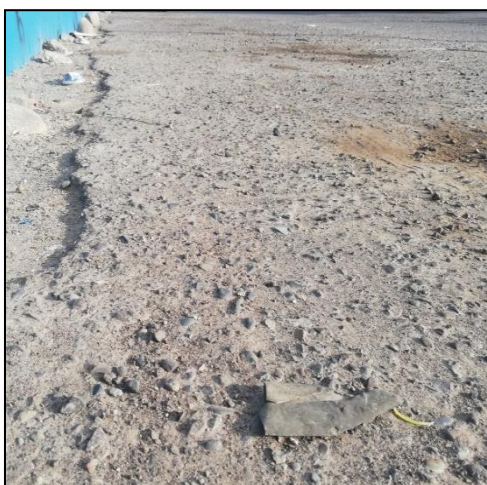
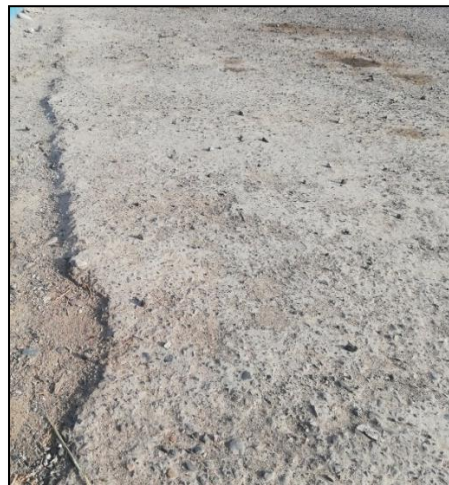
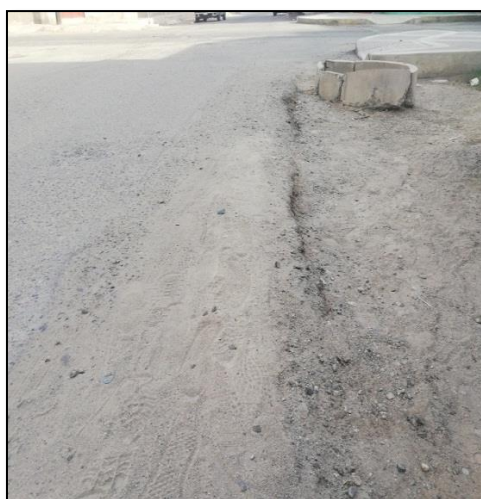
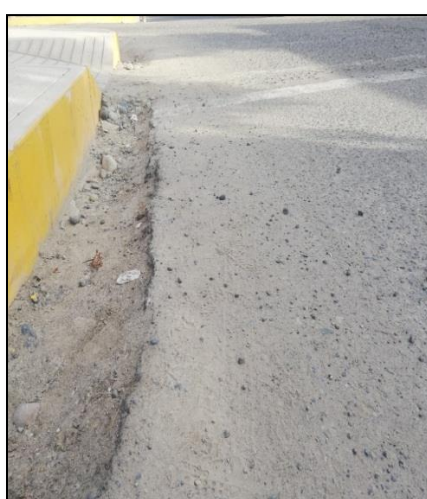
FISURA DE BORDE

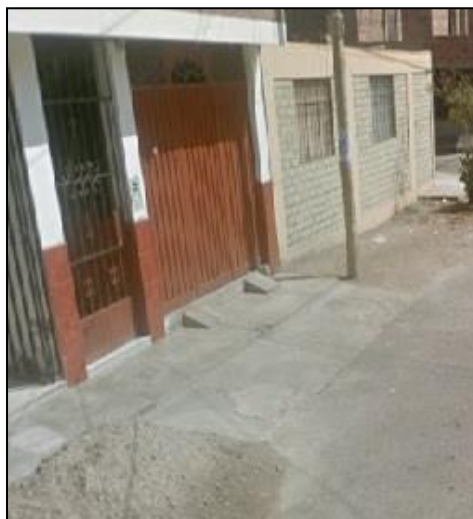
DESNIVEL CARRIL BERMA

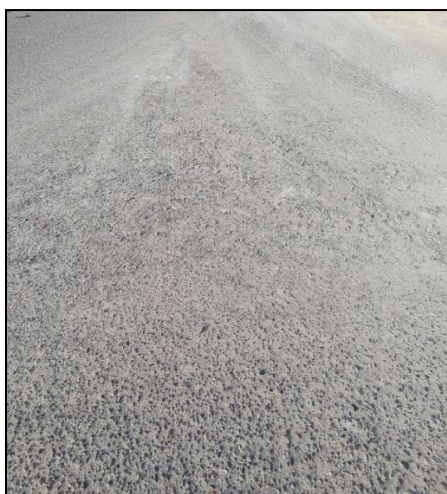
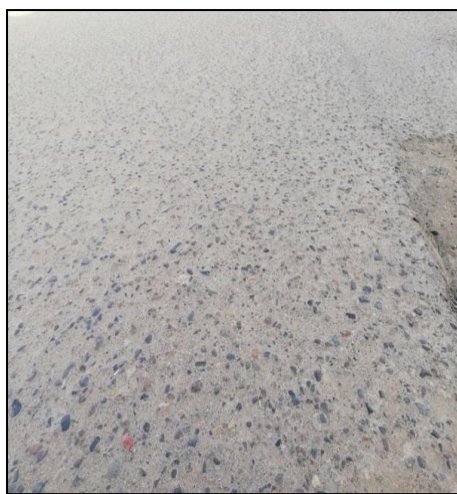
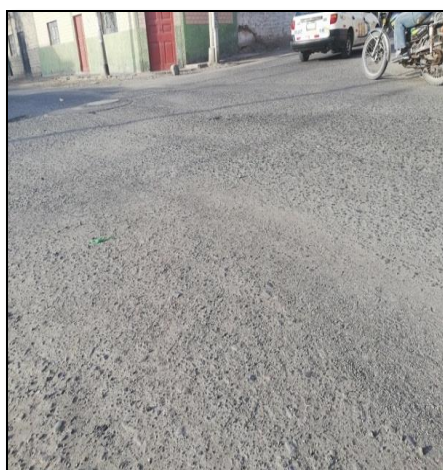
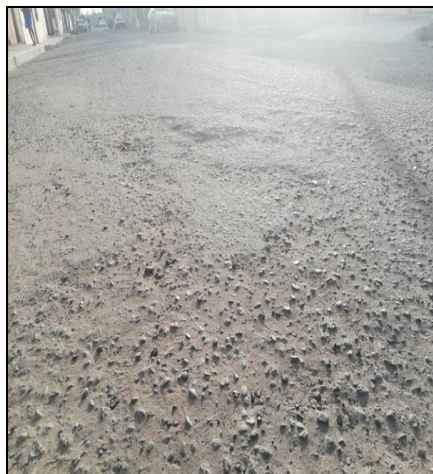
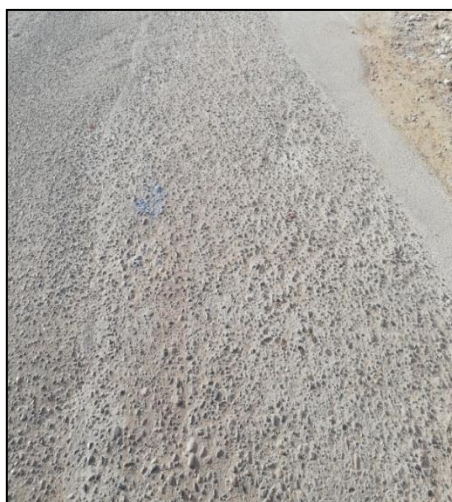
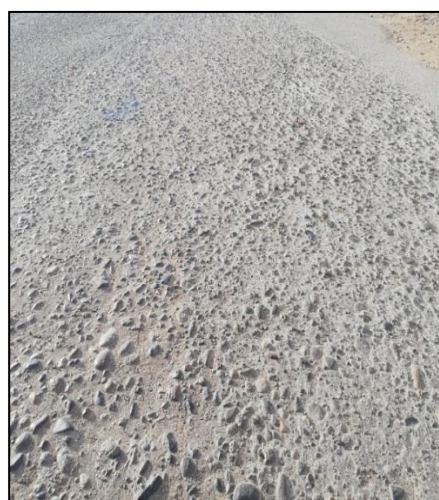
DESPRENDIMIENTO DE AGREGADOS

El mal estado de conservación de la calle Carolina Freyre se da debido a las diferentes fallas que presenta el pavimento de las cuales son: peladura por intemperismo y desprendimiento de agregados, ahuellamiento, baches, parches, desnivel carril – berma, fisura de borde y abultamiento y hundimiento. Las fallas más predominantes que presenta la calzada son peladura por intemperismo desprendimiento de agregados y los parches.

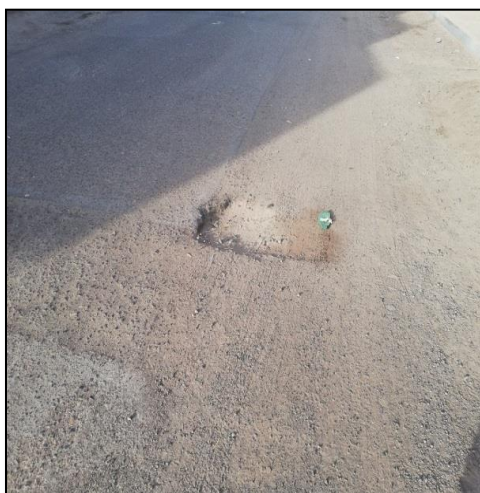
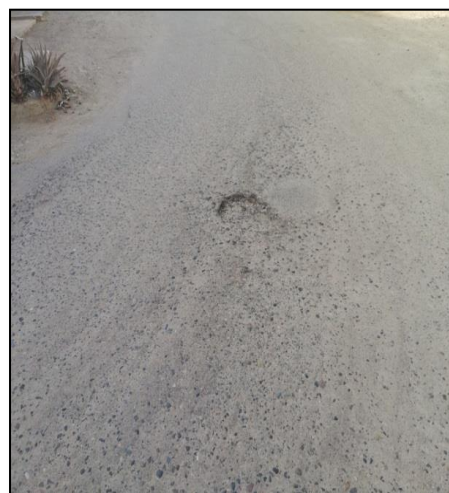
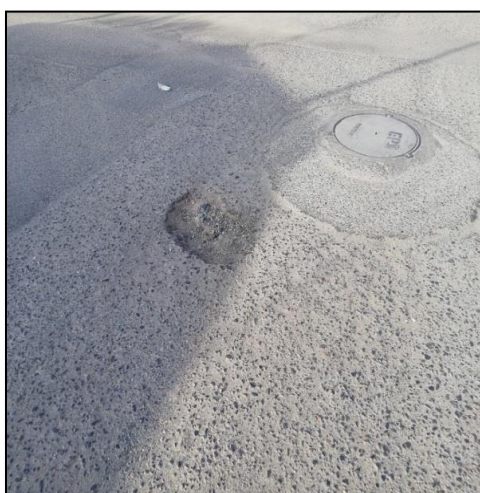
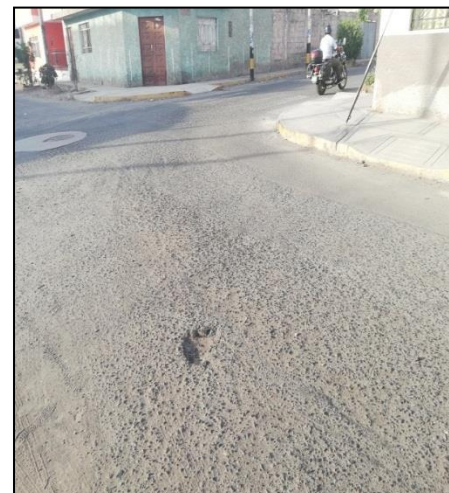
BACHES

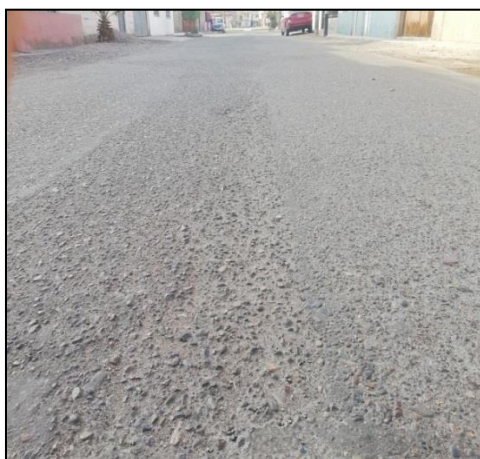
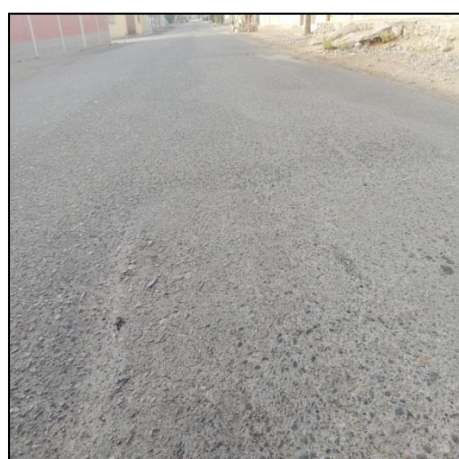
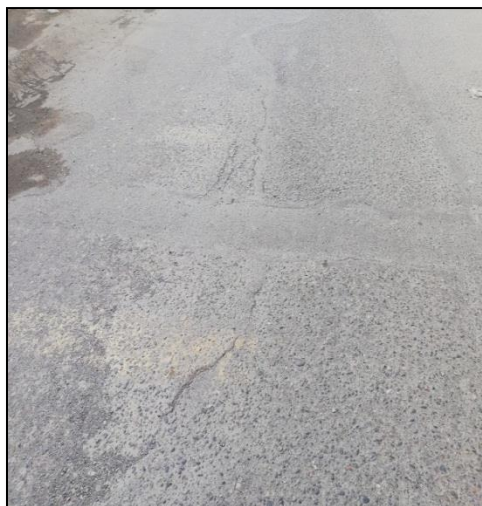
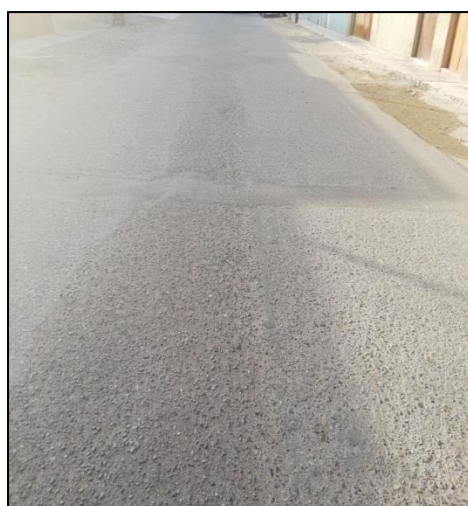
PARCHES

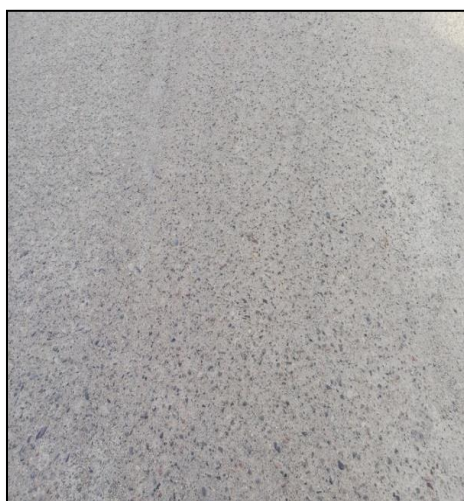
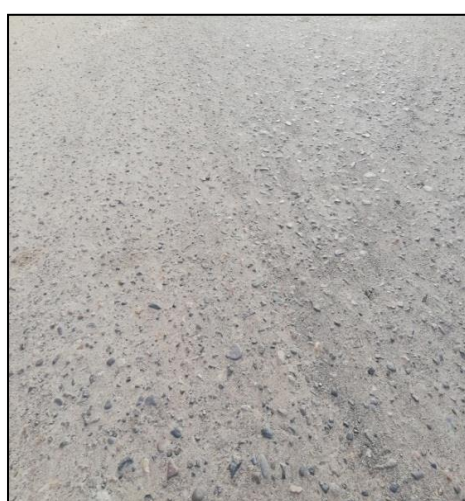
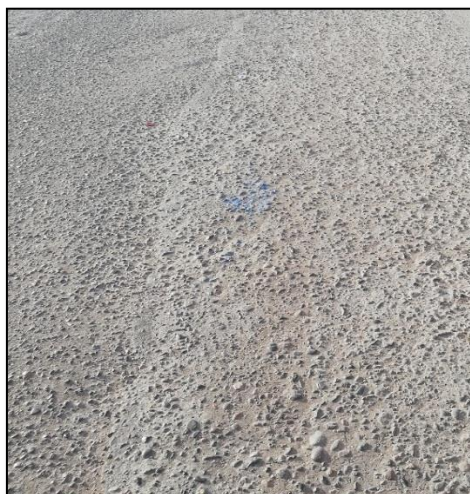
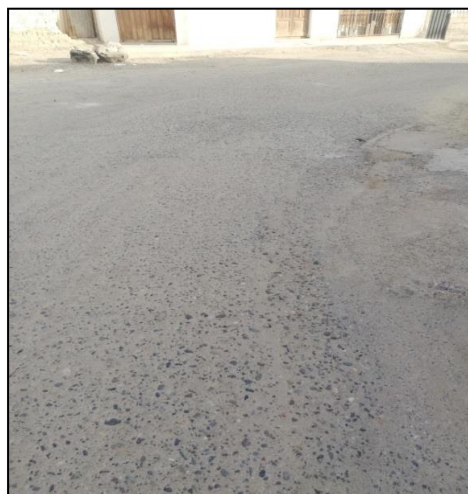
AHUELLAMIENTO

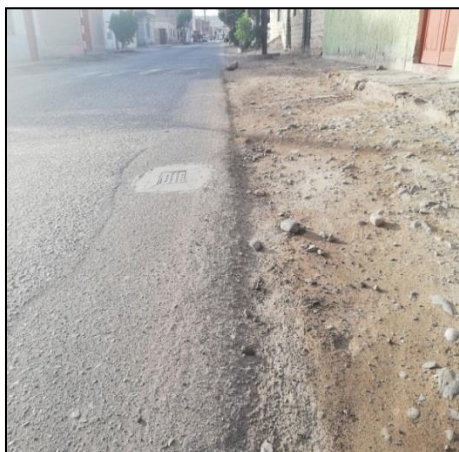
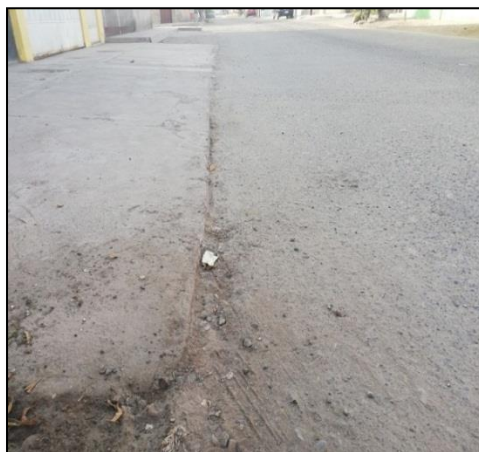
DESNIVEL CARRIL BERMA

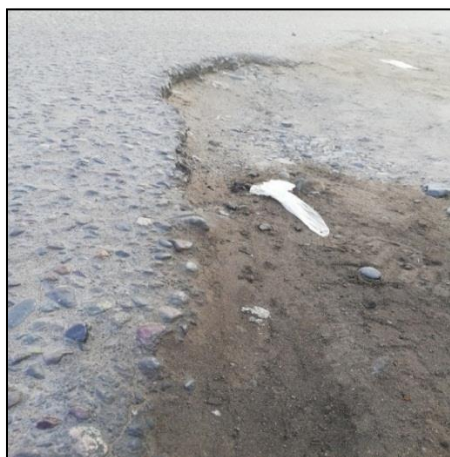
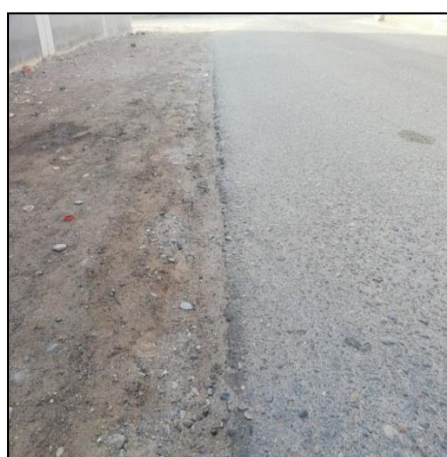
FISURA DE BORDE

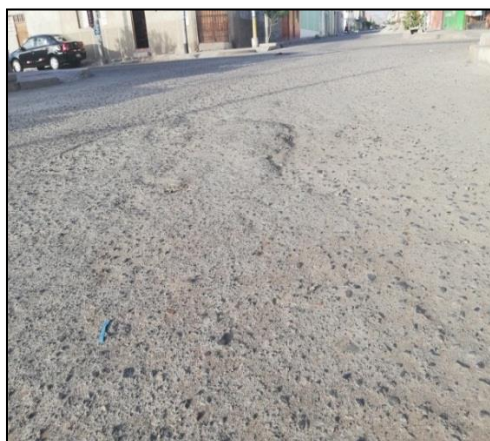
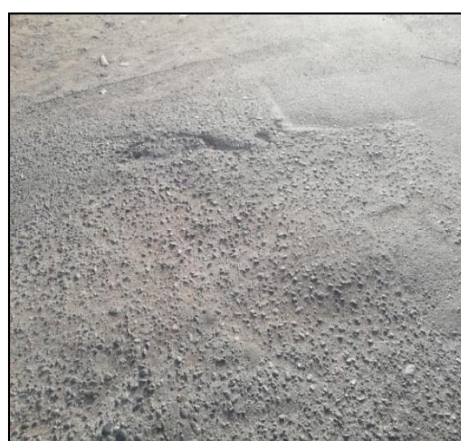
ABULTAMIENTO Y HUNDIMIENTO

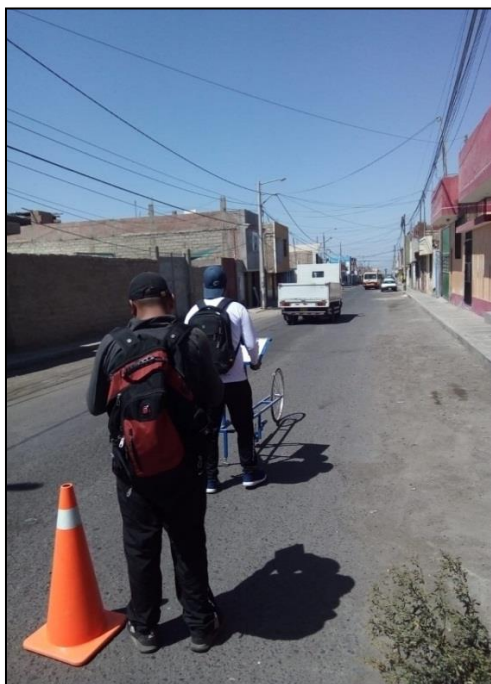
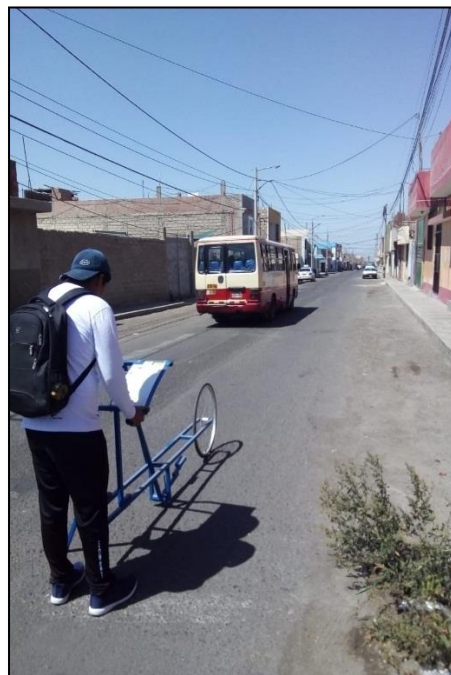
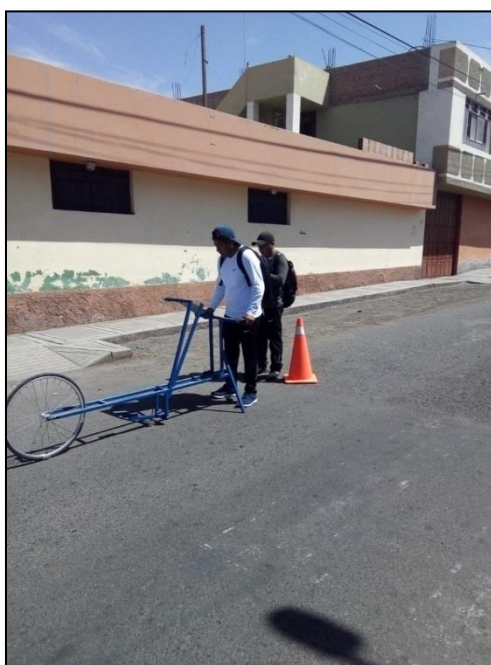
PANEL FOTOGRAFICO DEL ENSAYO DEL RUSOSIMETRO MERLIN
