CUESTIONARIO DE GESTION DE RIESGO Y CONDICIONES DE HABITABILIDAD Y SU INFLUENCIA EN EL DISEÑO DE VIVIENDAS TEMPORALES

PROYECTO:
GESTION DEL RIESGO DE DESASTRES Y SU INFLUENCIA EN LAS CONDICIONES DE HABITABILIDAD PARA EL DISEÑO DE PROTOTIPO DE VIVIENDA TEMPORAL EN EL DISTRITO DE CIUDAD NUEVA, 2022

REALIZADO:
BACH. ARQ. CARLOS ANCCO NAJAR

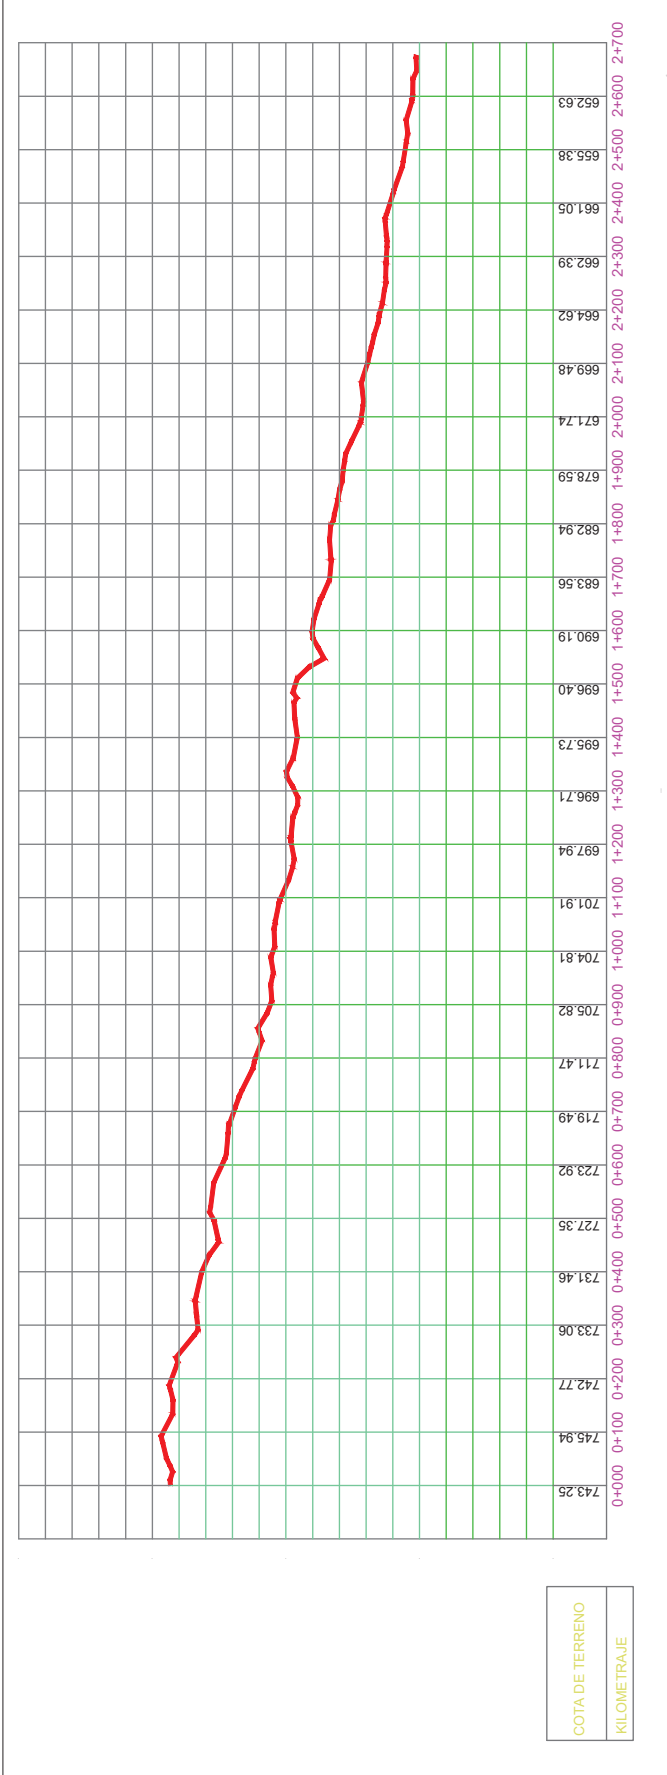
PLANO:
CURSO DE LA
QUEBRADA CARAMOLLE

COTA DE TERRENO
KILOMETRAJE

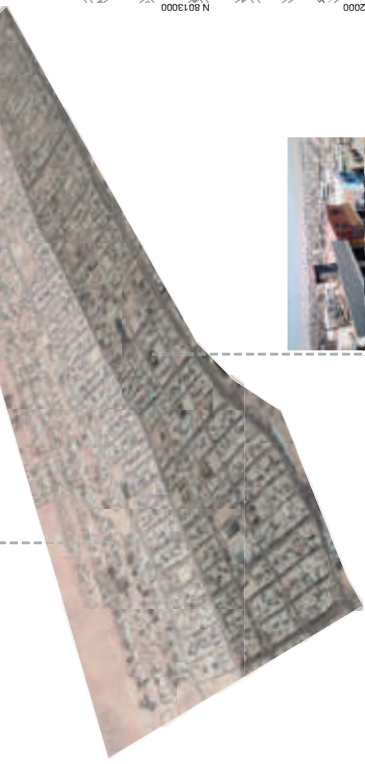
La poca resistencia del suelo lo hace vulnerable a asentamiento del terreno causando grietas estas debido a los diversos temblores registrados en la ciudad.
