**UNIVERSIDAD PRIVADA DE TACNA**

**TESIS**

“EVALUACION DEL DETERIORO SUPERFICIAL DE LA CARPETA  
ASFÁLTICA DE LA AVENIDA SOLDADO ESTANISLAO CONDOR  
ENTRE LA AVENIDA N° 8 Y LA AVENIDA LOS MOLLES, DEL  
DISTRITO CORONEL GREGORIO ALBARRACIN LANCHIPA -  
TACNA ,2018”

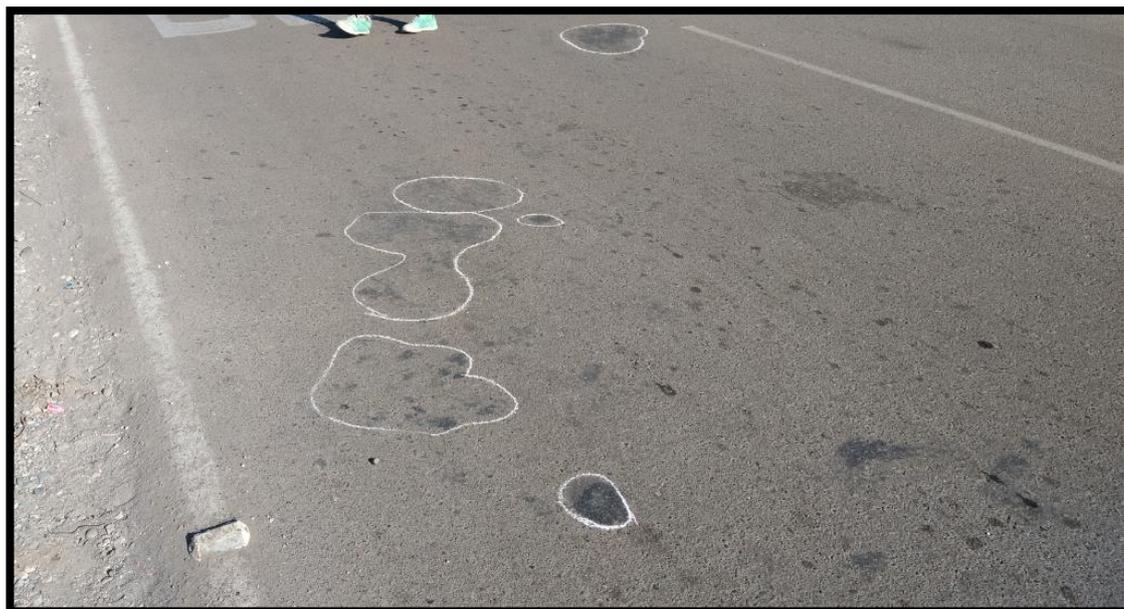
EXUDACIÓN

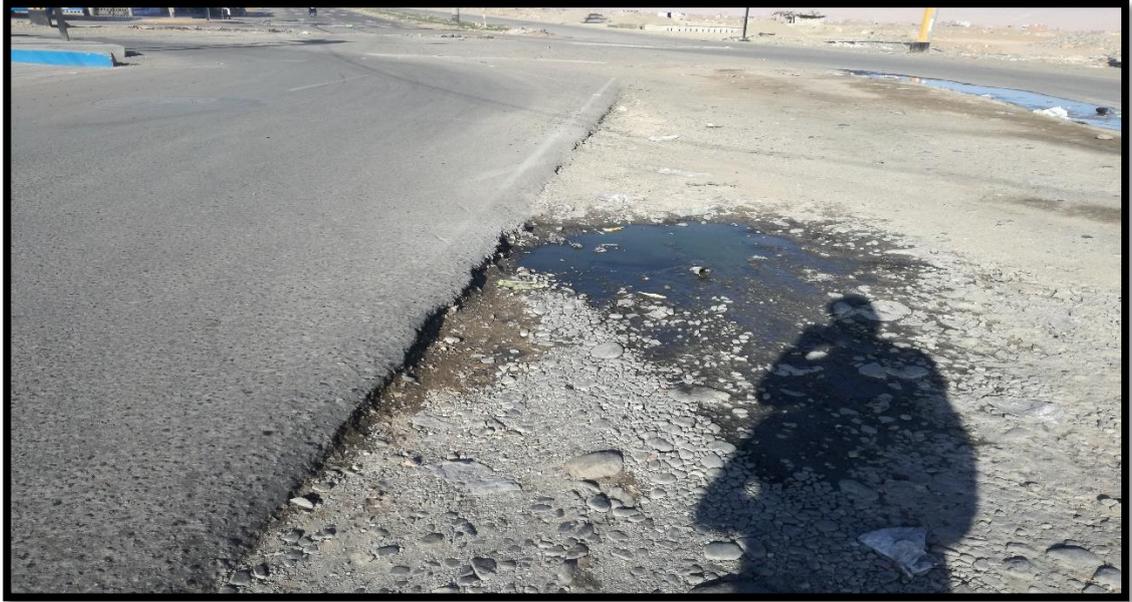
FISURA DE BORDE
