**TESIS**

**“INCIDENCIA DE LAS PATOLOGÍAS EN LA SUPERFICIE Y  
ESTRUCTURA DEL PAVIMENTO FLEXIBLE, EN LA AV.  
JORGE BASADRE GROHMANN TRAMO CALLE 22 – AV.  
PINTO – TACNA, 2018”**

PRESENTADO POR:  
Bach. OSCAR RAUL APAZA CHAMBILLA

TACNA – PERÚ  
2019

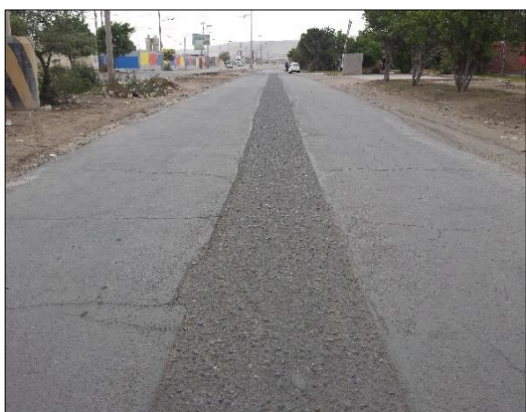
*Fotografía 05: Parcheo – Severidad media.*

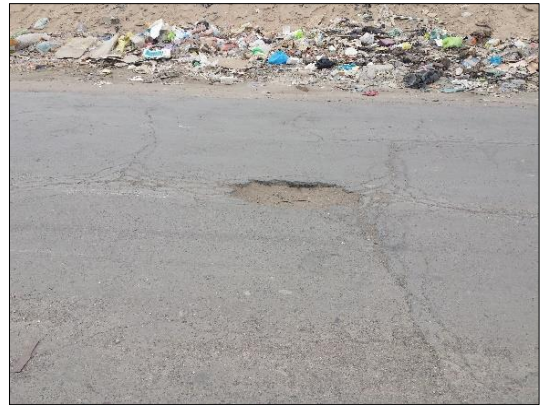
*Fotografía 08: Huevo se severidad media.*

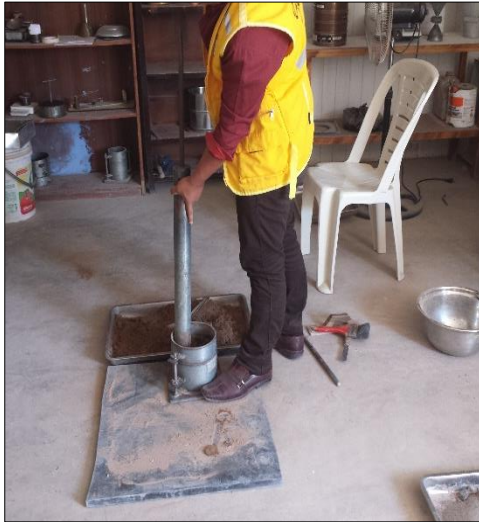
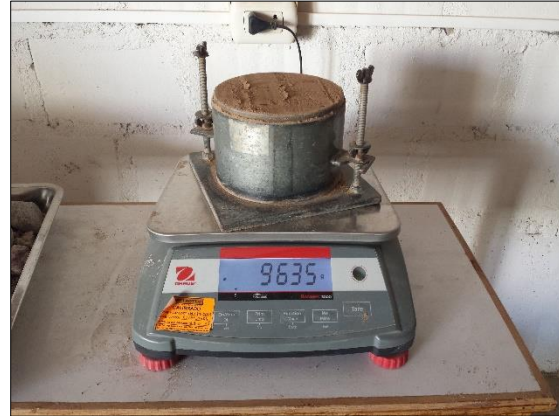
*Fotografías 29: Se realizó 56 por cada capa posteriormente se pesó la muestra.*

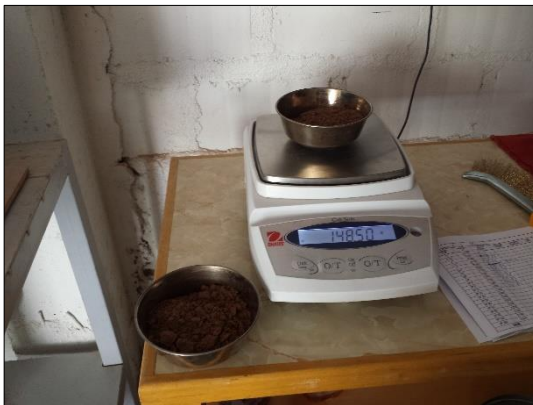
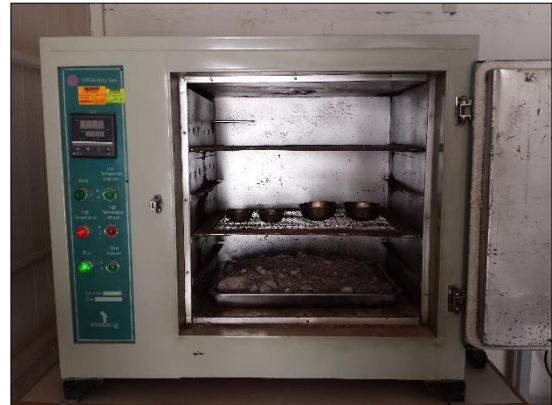
*Fotografías 29: Se pesó una muestra húmeda y luego se procedió a secarlo en el horno.*

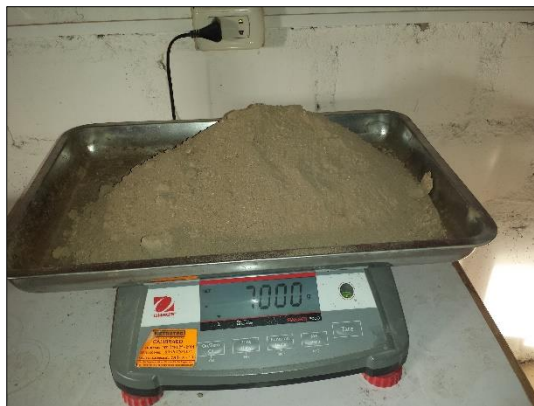
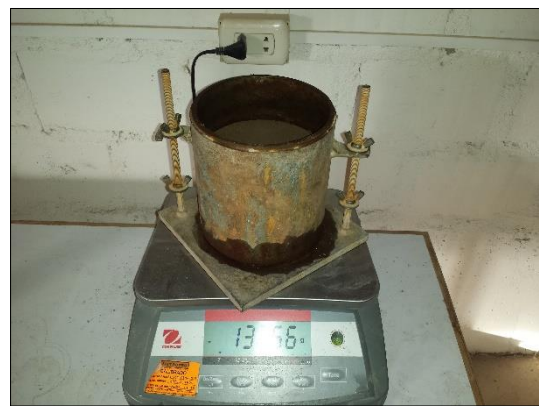
*Fotografías 30: Se pesó una muestra de suelo para el ensayo de CBR y luego se pesó la muestra compactada.*

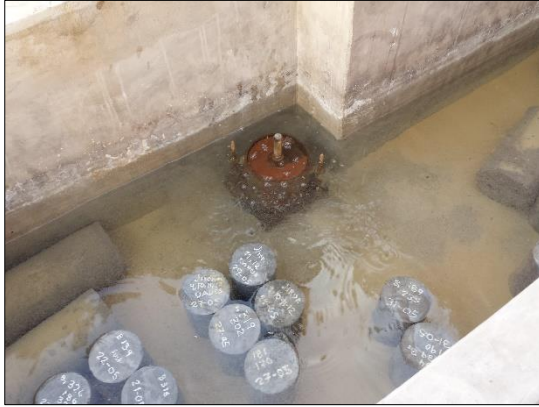
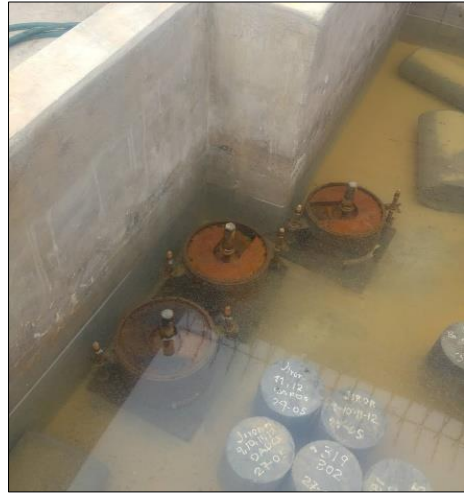
*Fotografías 31: Sumergiendo en agua las 3 muestras de suelo compactado por 96 horas.*

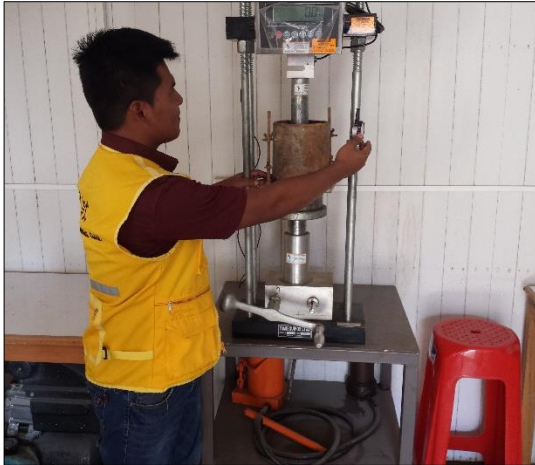
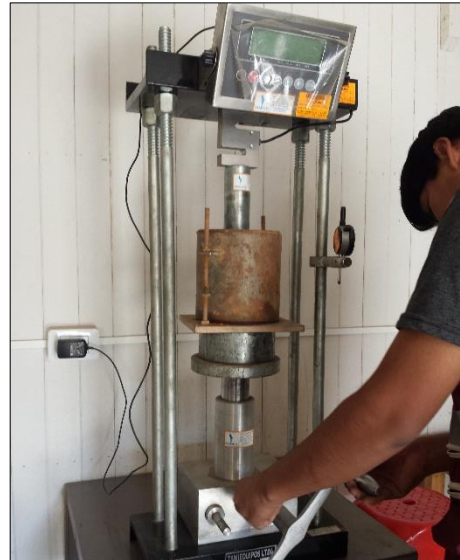
*Fotografías 32: Ajustando el equipo para realizar las lecturas, para luego determinar el CBR.*

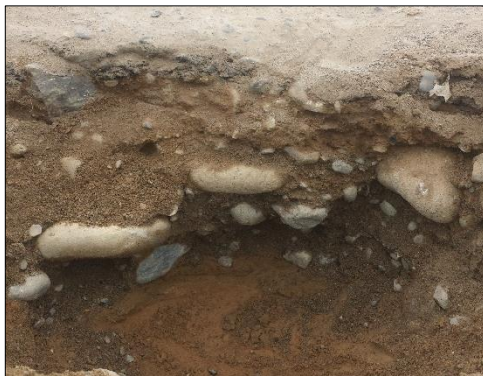
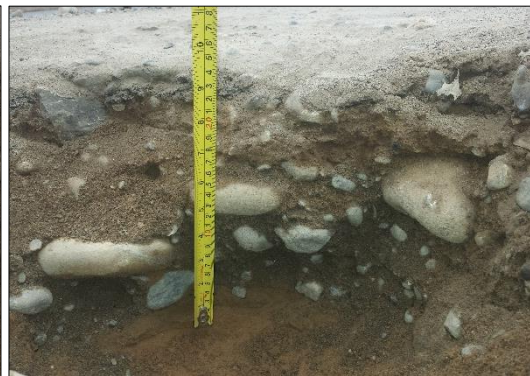
*Fotografías 33: Midiendo el espesor de la base (20 cm) y el espesor de la carpeta asfáltica (5.0 cm).*
