**UNIVERSIDAD PRIVADA DE TACNA**  
**FACULTAD DE INGENIERÍA**  
**ESCUELA PROFESIONAL DE INGENIERÍA CIVIL**

**INFORME DE TESIS**

**“Evaluación de las patologías en las infraestructuras de abastecimiento de agua potable de la ciudad de Tacna”**

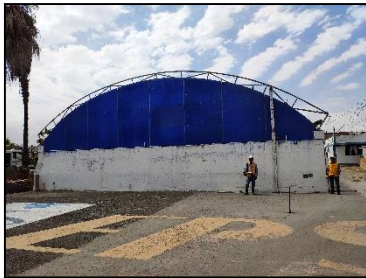
Patología identificada	Posible causa de origen															
• <b>Humedad</b>	Presencia de agua proveniente del exterior por mal uso de instalaciones.															
• <b>Suciedad</b>	Falta de seguimiento en acumulación de contaminación.															
• <b>Fisuras</b>	Dilatación o retracción por variación de la humedad (falta de curado).															
• <b>Desintegración</b>	Carbonatación ligada al paso del tiempo.															
			<b>Vista de patologías encontradas</b>

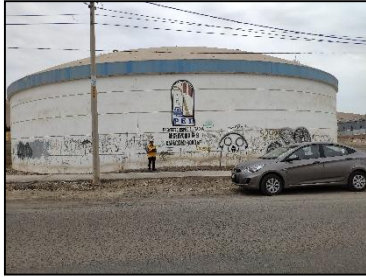
• <b>Humedad</b>	Presencia de agua proveniente del terreno.						
• <b>Suciedad</b>	Falta de seguimiento en acumulación de contaminación.						
• <b>Picaduras</b>	Mano de obra (mal proceso de vibración).

• <b>Fisuras</b>	Dilatación o retracción por variación de la humedad (falta de curado).						
• <b>Desprendimientos</b>	Mano de obra (mal proceso de vaciado).

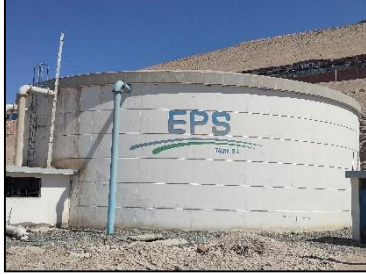
Patología identificada	Posible causa de origen	• <b>Humedad</b>	Presencia de agua proveniente del exterior por mal uso de instalaciones e infiltraciones provenientes en el terreno.	• <b>Suciedad</b>	Falta de seguimiento en acumulación de contaminación.	• <b>Picaduras</b>	Mano de obra (mal proceso de vibración).	• <b>Fisuras</b>	Dilatación o retracción por variación de la humedad (falta de curado).	• <b>Desprendimientos</b>	Mano de obra (mal proceso de vaciado).	• <b>Desintegración</b>	Carbonatación ligada al paso del tiempo.	• <b>Eflorescencias</b>	Aparición de humedad debido a sales cristalizadas bajo el material.

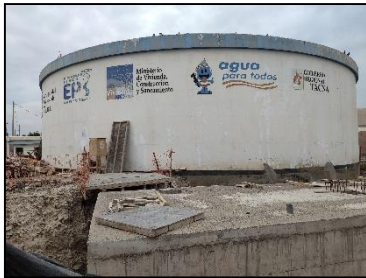
Patología identificada	Posible causa de origen	• <b>Humedad</b>	Presencia de agua proveniente del terreno.	• <b>Suciedad</b>	Falta de seguimiento en acumulación de contaminación.	• <b>Picaduras</b>	Mal proceso constructivo (Mano de obra poco cualificada).	• <b>Fisuras</b>	Dilatación o retracción por variación de la humedad (falta de curado).

Patología identificada	Posible causa de origen															
• <b>Humedad</b>	Presencia de agua proveniente del terreno.															
• <b>Suciedad</b>	Falta de seguimiento en acumulación de contaminación.															
• <b>Picaduras</b>	Mal proceso constructivo (Mano de obra poco cualificada).															
• <b>Fisuras</b>	Dilatación o retracción por variación de la humedad (falta de curado).															
			<b>Vista de patologías encontradas</b>

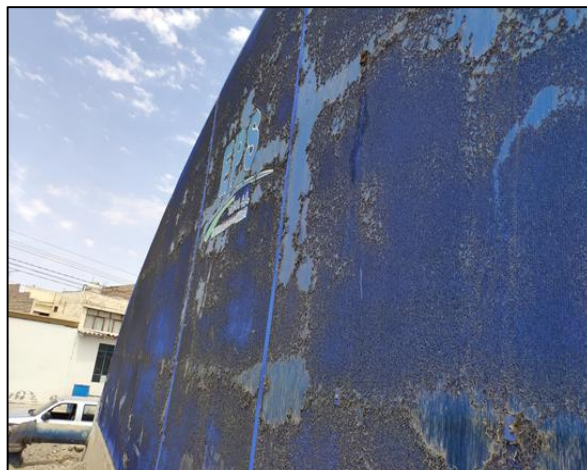
*Fotografía 26.* Presencia de suciedad en la estructura plástica que hace las veces de losa del reservorio. Fuente: Elaboración propia.
