**INFORME DE TESIS:**

**“ANÁLISIS DE RIESGO DE LAS OBRAS DE ARTE Y DRENAJE  
EN LA CARRETERA TACNA-TARATA DEL  
KM 40 + 000 AL KM 60 + 000”**

2018

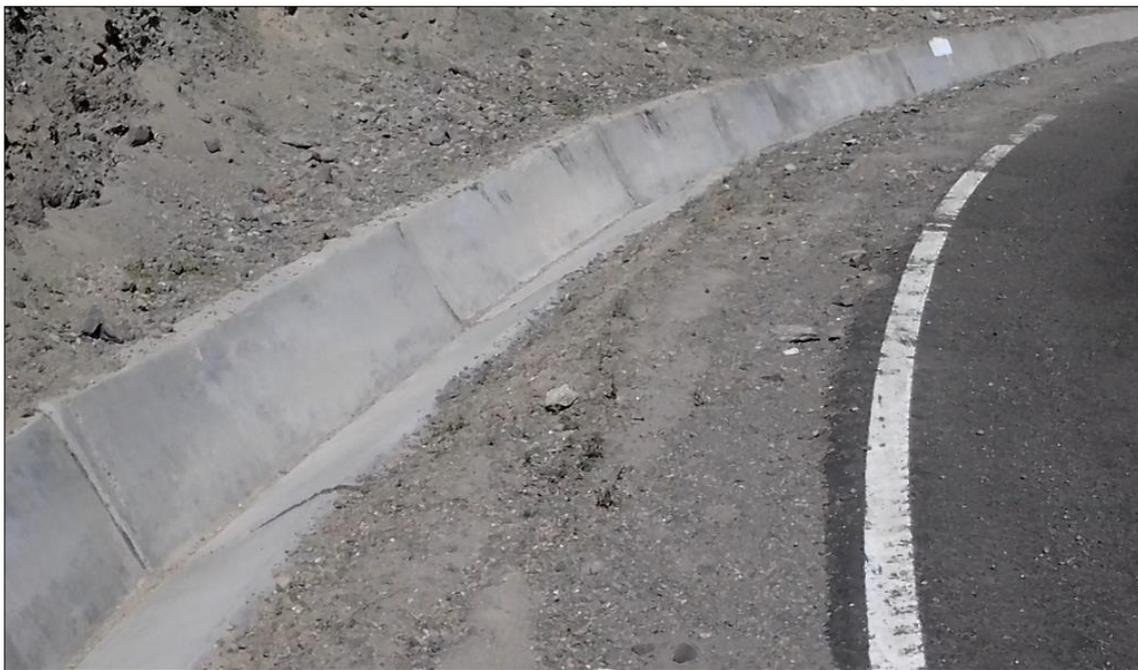
**FIGURA N° 08:**

Vista longitudinal de la Cuneta N° 01.

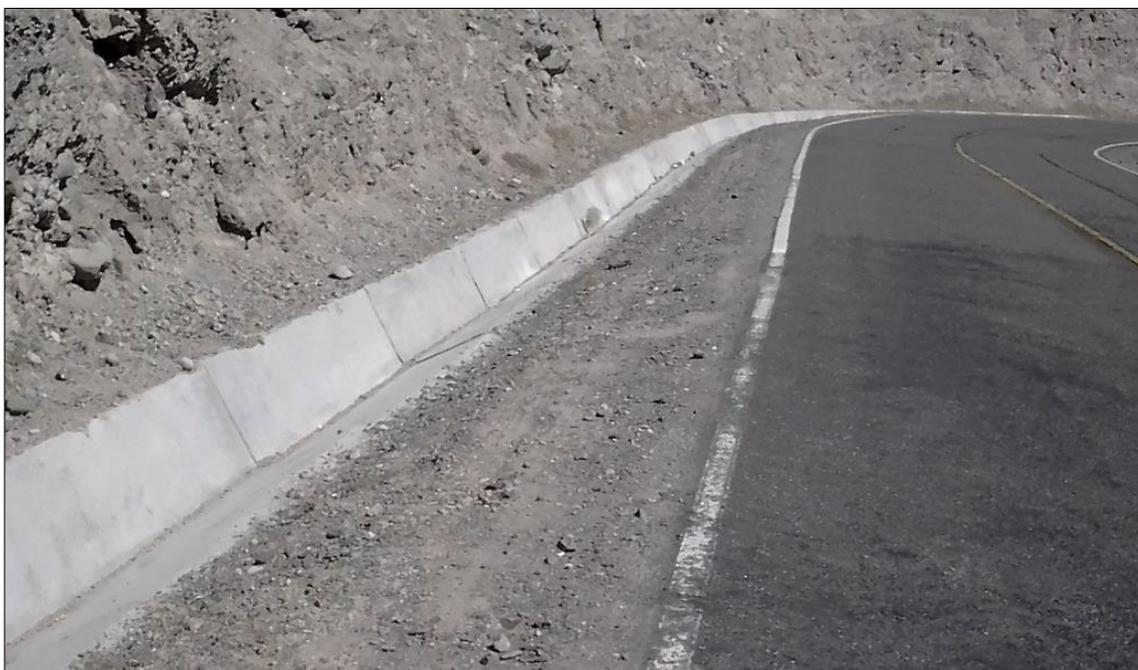
**FIGURA N° 09:**

Vista de como bordea la cuneta N°01 la vía.

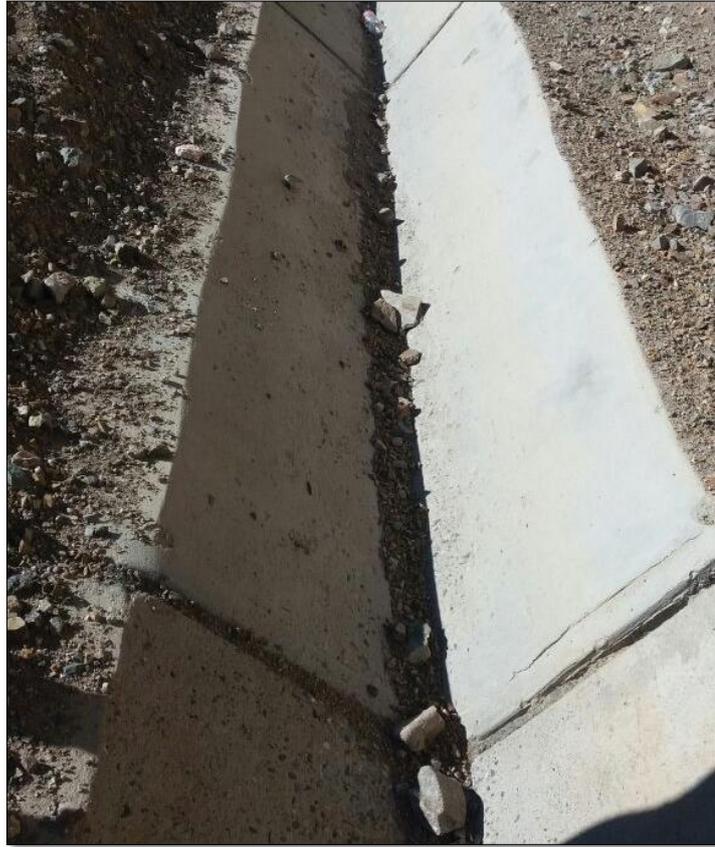
**FIGURA N° 10:**

Vista del lado derecho de la cuneta N°01 del sistema de drenaje longitudinal.

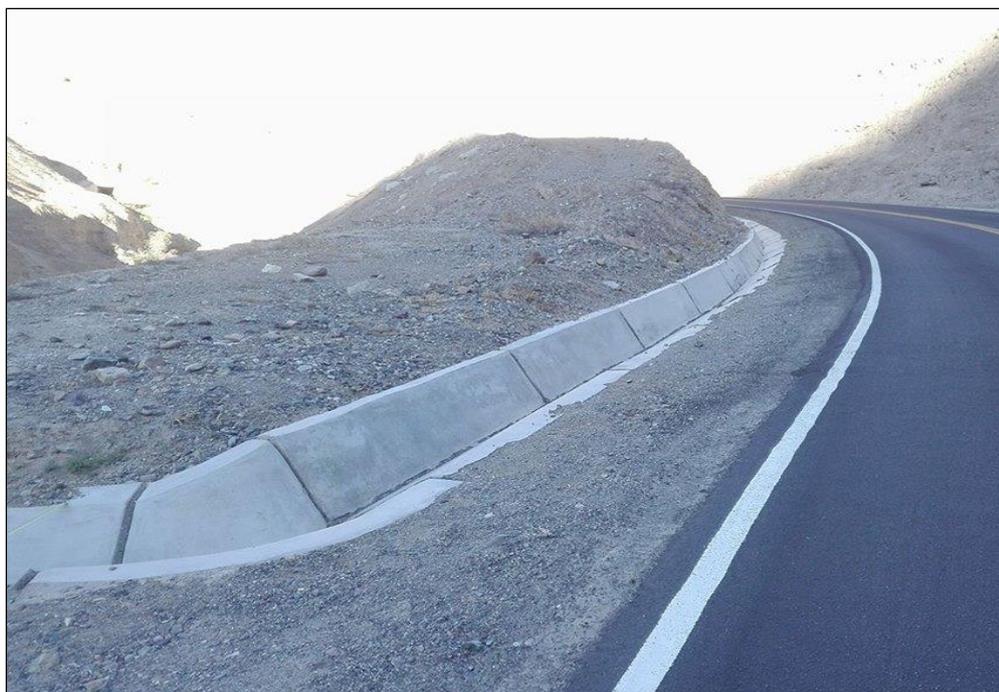
**FIGURA N° 11:**

Vista en curva de la Cuneta N° 02.

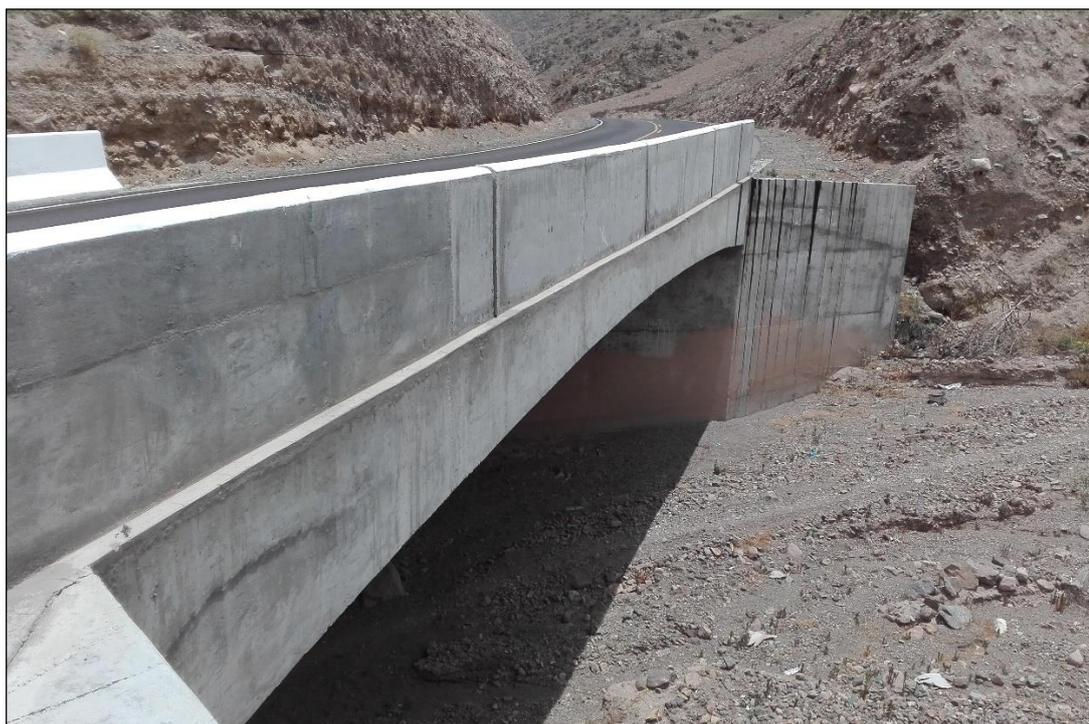
**FIGURA N°15:**

Vista de los elementos que componen el Pontón.

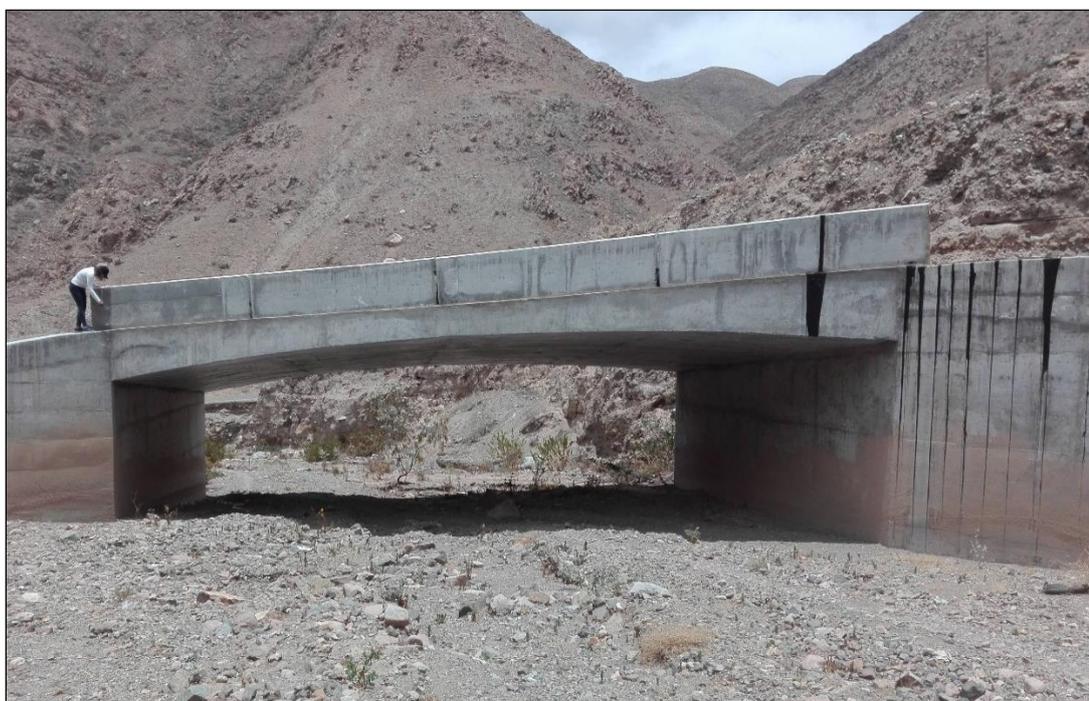
**FIGURA N°16:**

Vista de la entrada al Pontón de longitud de 11,5 metros lineales

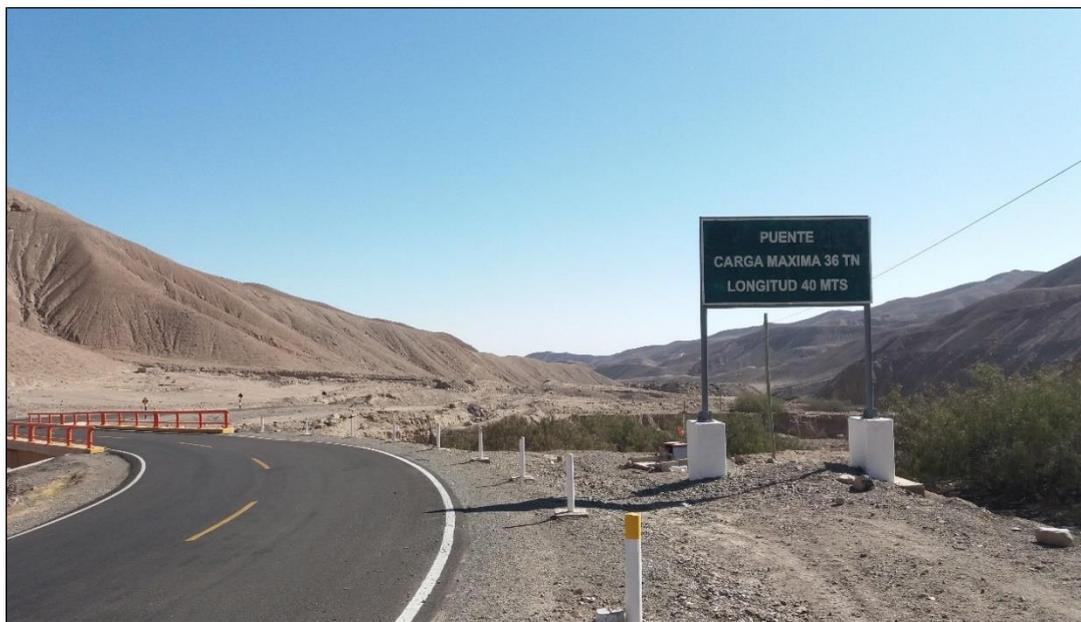
**FIGURA N° 17:**

Señalización de Carga Máxima y Longitud del Puente N° 01.

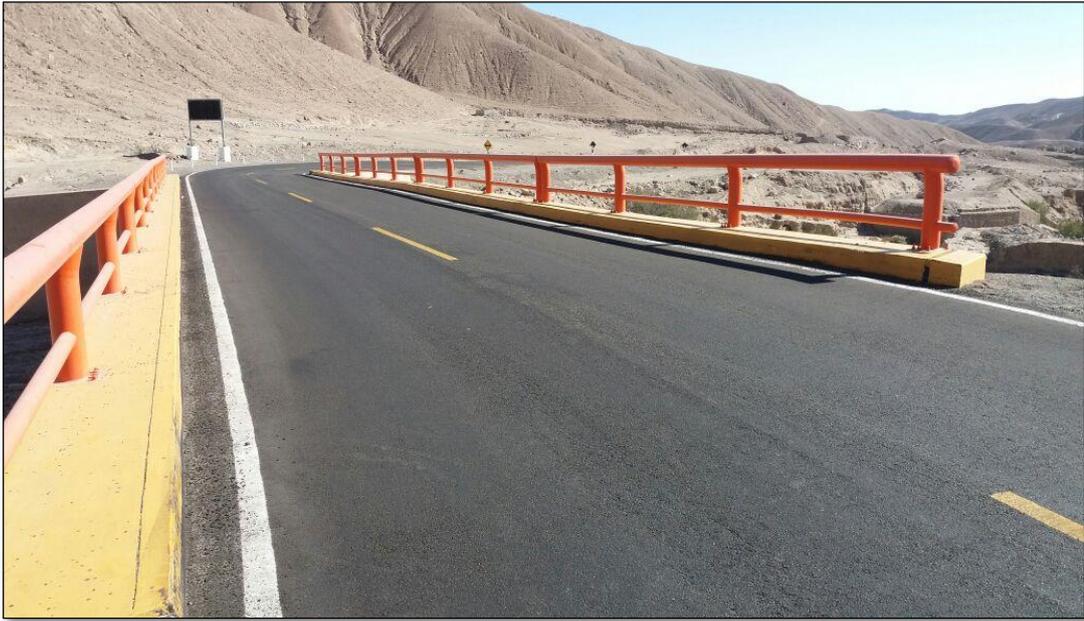
**FIGURA N°21:**

La calzada se encuentra en buen estado.

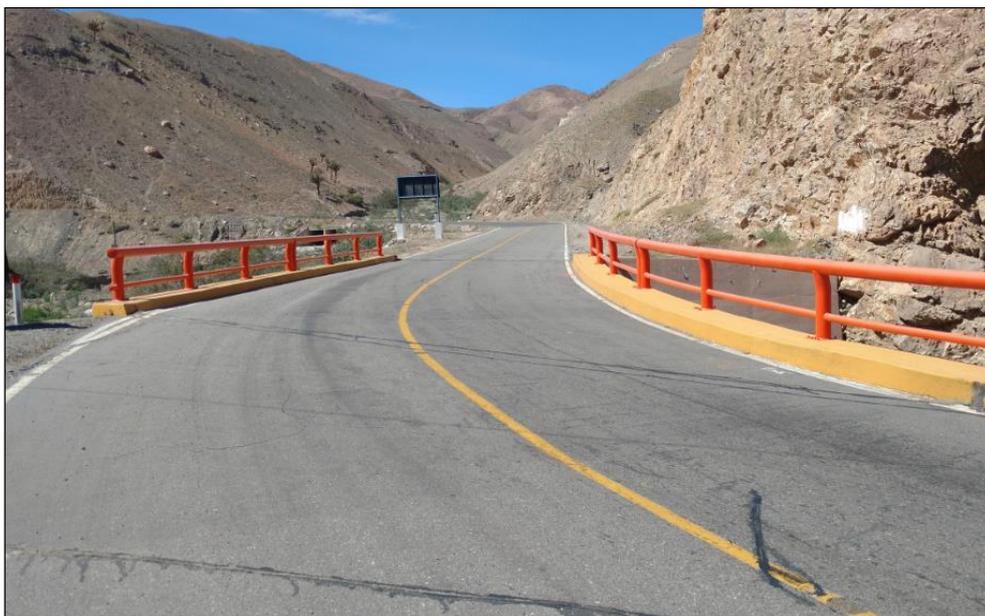
**FIGURA N°22:**

El puente N° 02 presenta una curva horizontal en su alineamiento.

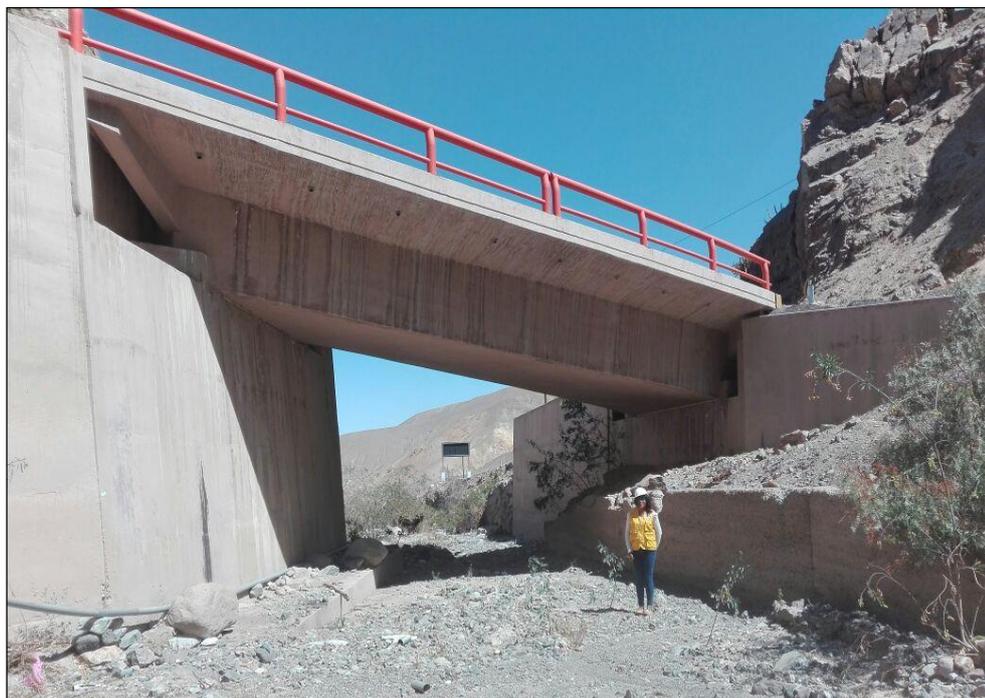
**FIGURA N°23:**

Se observa la estructura del puente a dos pilares.

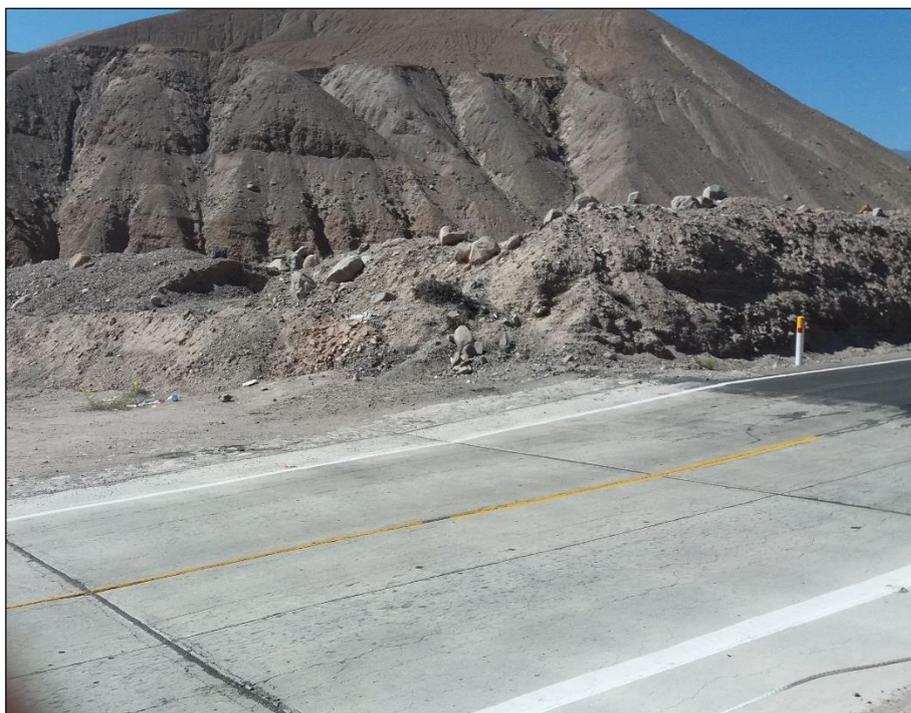
**FIGURA N° 25:**

Vista del Badén de concreto.

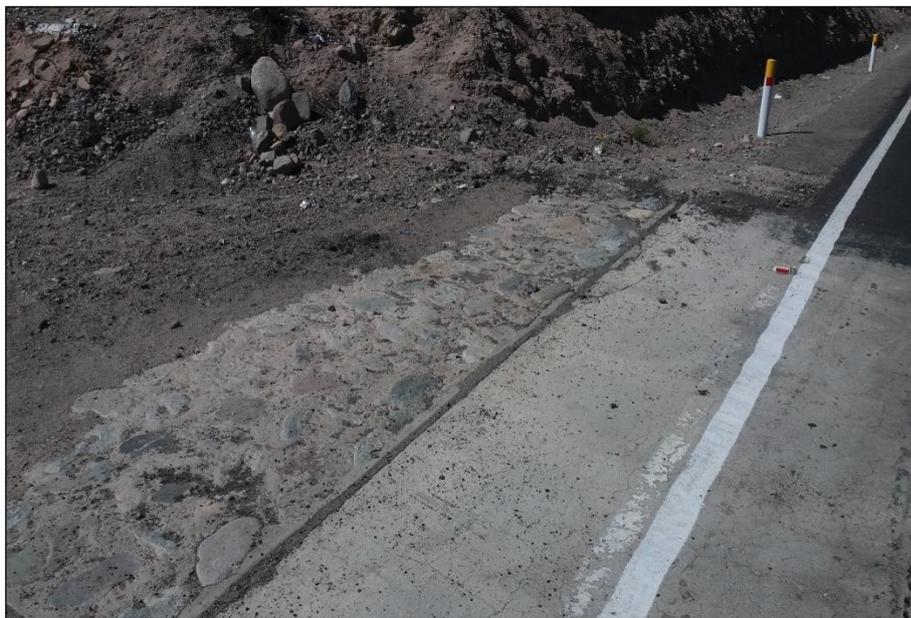
**FIGURA N° 26:**

Vista aguas abajo, se muestra un emboquillado de piedra de 30 m de longitud.

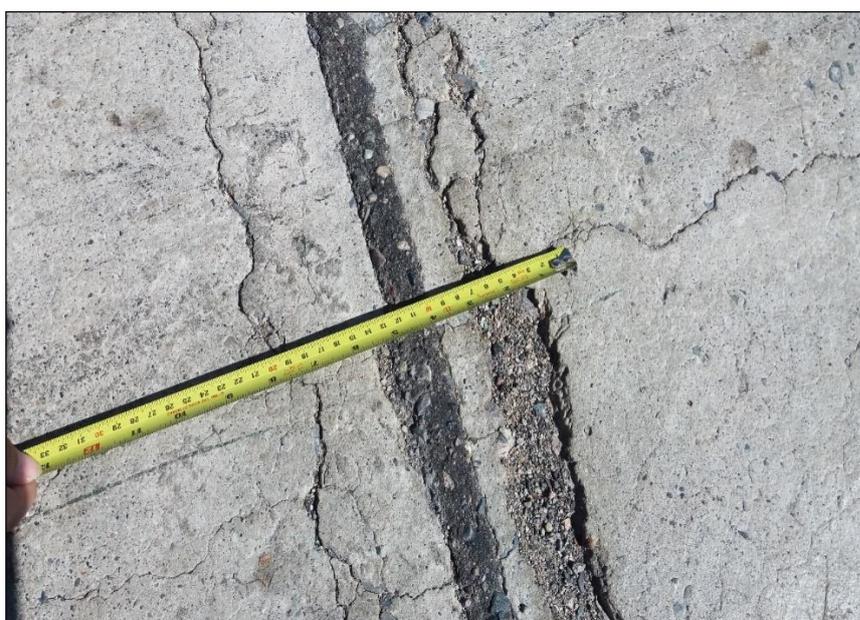
**FIGURA N° 30:**

El badén presenta una junta de asfalto de 2.50 cm.

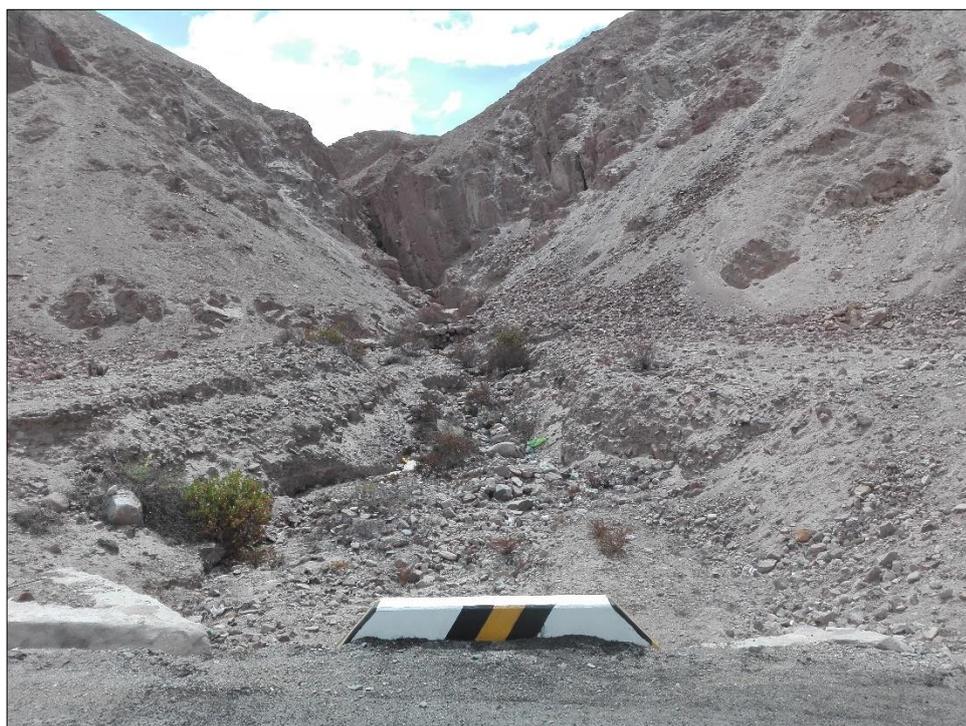
**FIGURA N° 31:**

Vista aguas arriba de la alcantarilla N°01.

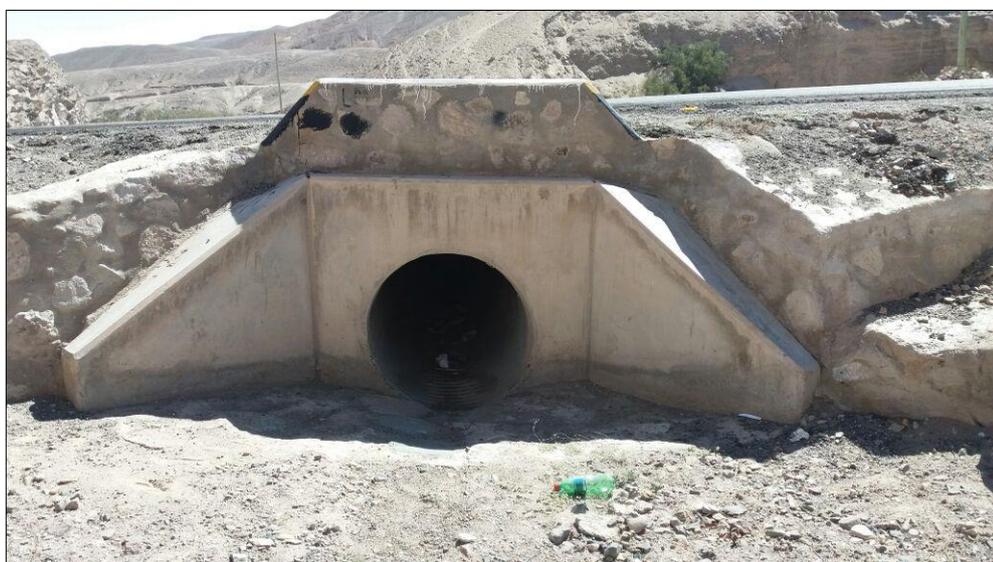
**FIGURA N° 32:**

Vista de los elementos que componen la entrada de la alcantarilla N°01

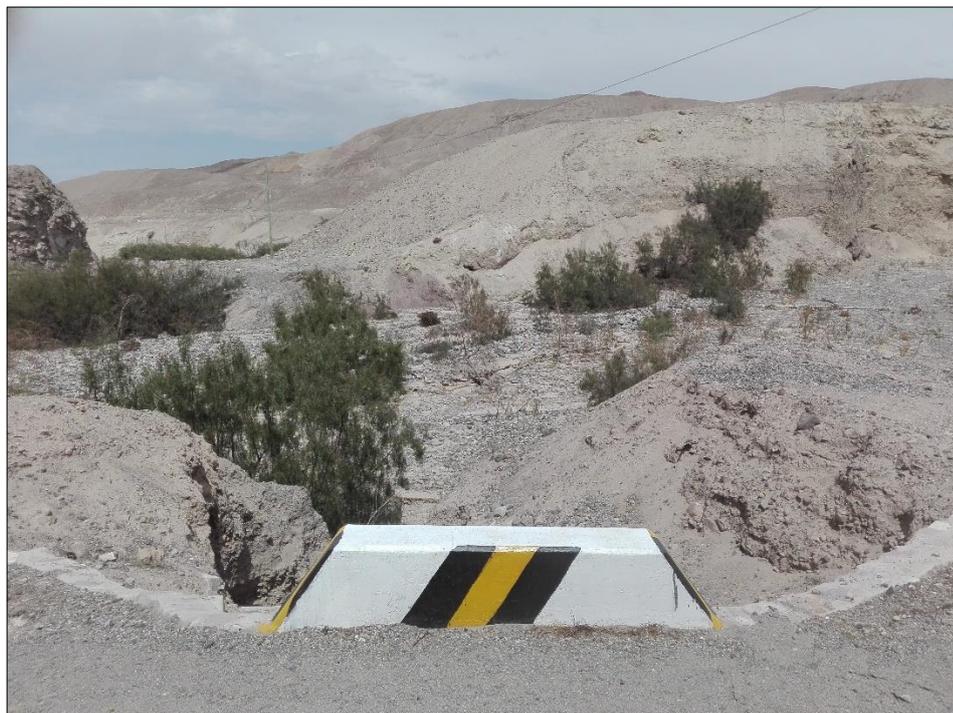
**FIGURA N° 33:**

Vista aguas abajo de la alcantarilla N°01.

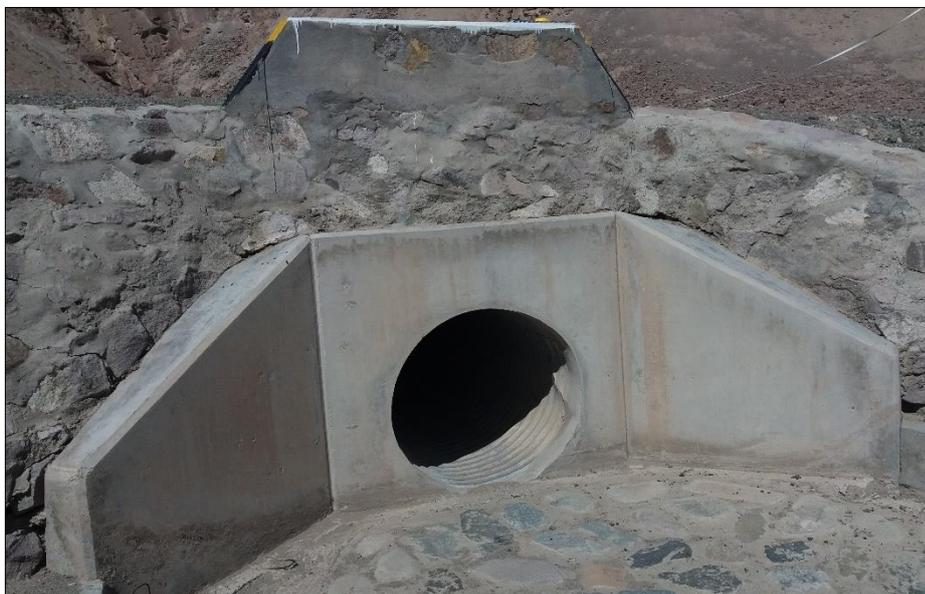
**FIGURA N° 34:**

Vista de los elementos que componen la salida de la alcantarilla N°01.

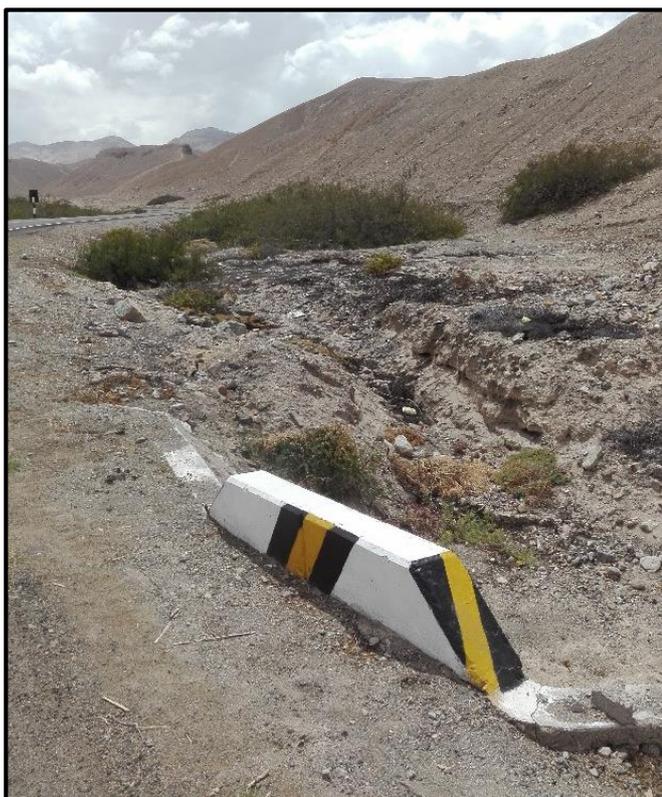
**FIGURA N° 35:**

Vista aguas arriba de la alcantarilla N°02

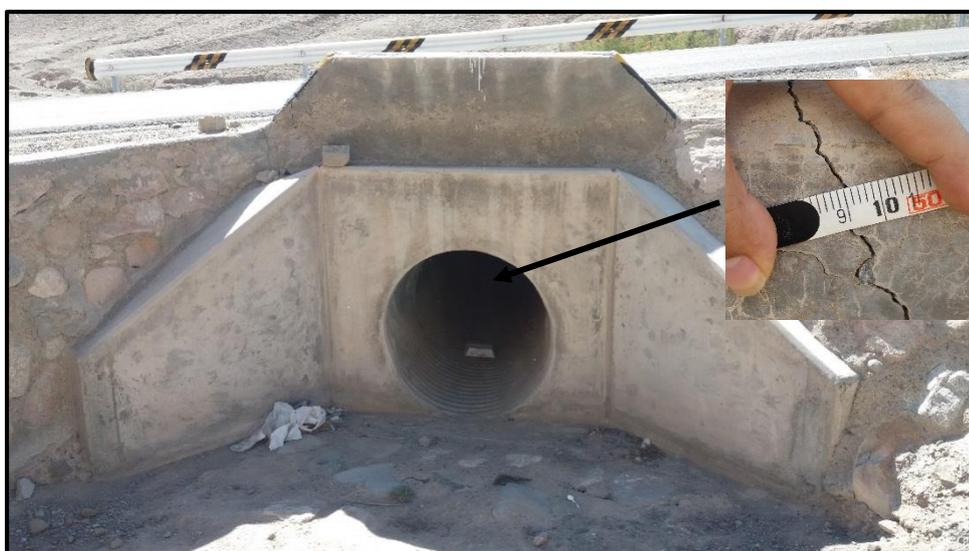
**FIGURA N° 36:**

Se observa el tipo, sección, material y elementos en la entrada de la alcantarilla N°02

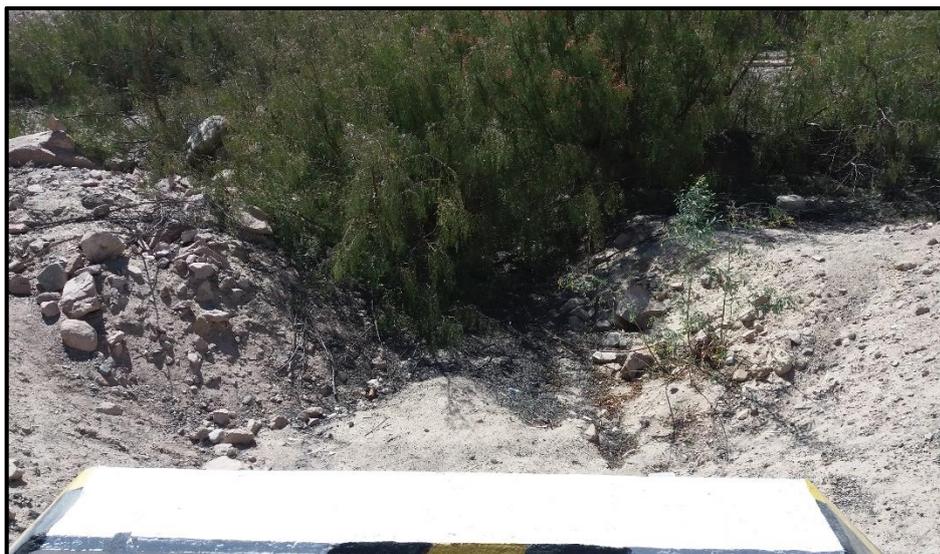
**FIGURA N° 37:**

Vista aguas abajo de la alcantarilla N°02

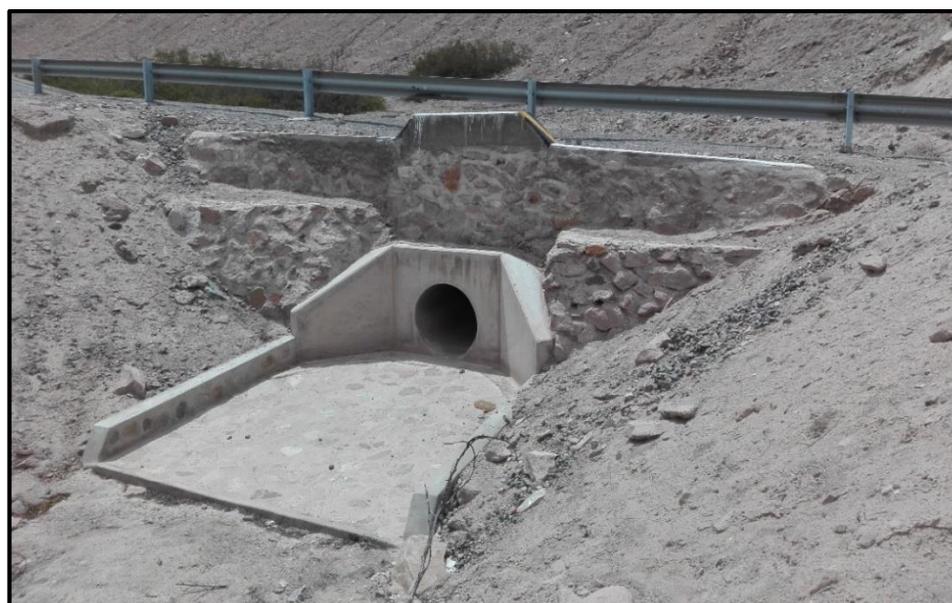
**FIGURA N° 38:**

Se observa el tipo, sección, material y elementos en la alcantarilla N°02

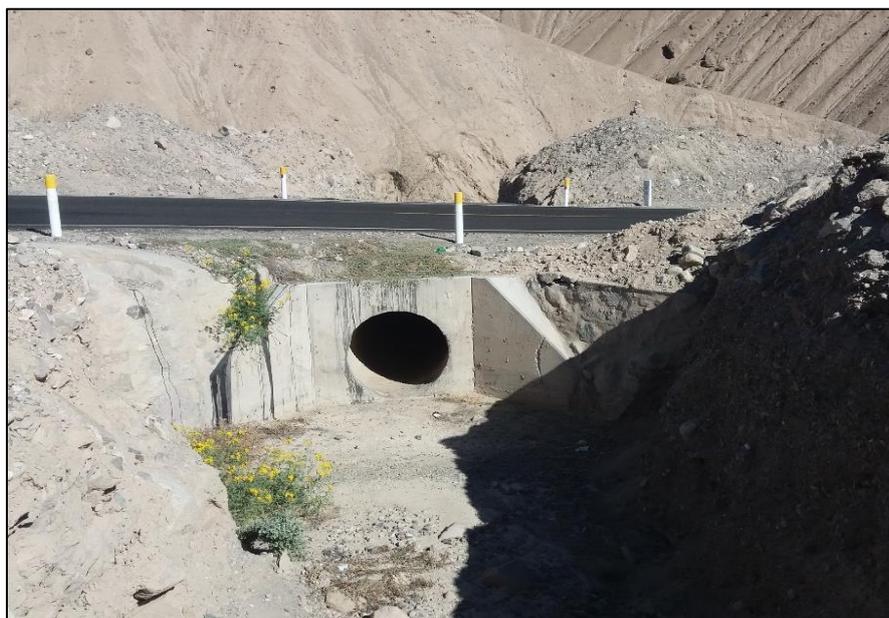
**FIGURA N° 39:**

Vista de la entrada de la alcantarilla N°03.

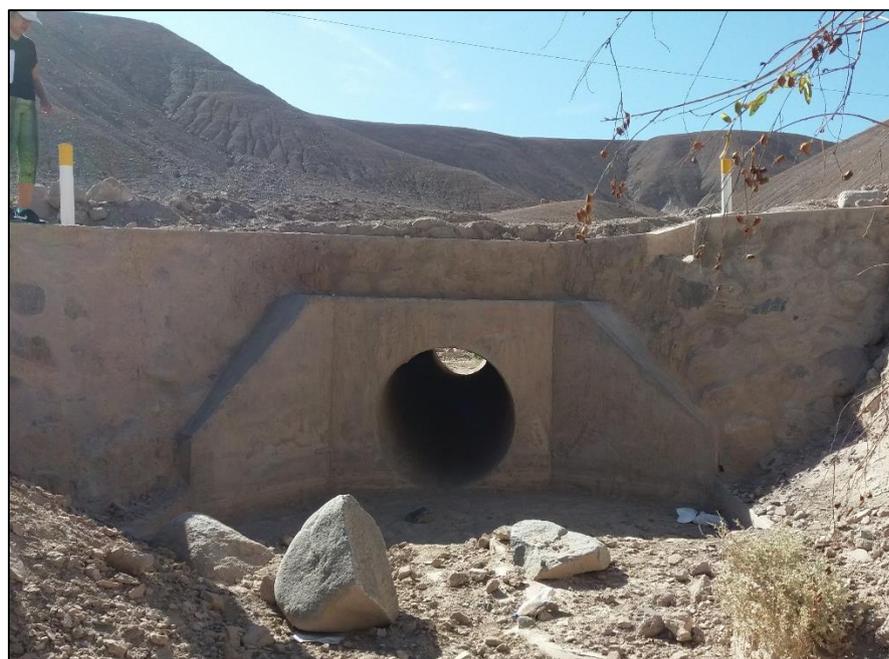
**FIGURA N° 40:**

Vista de la salida y elementos que componen la alcantarilla N°03.

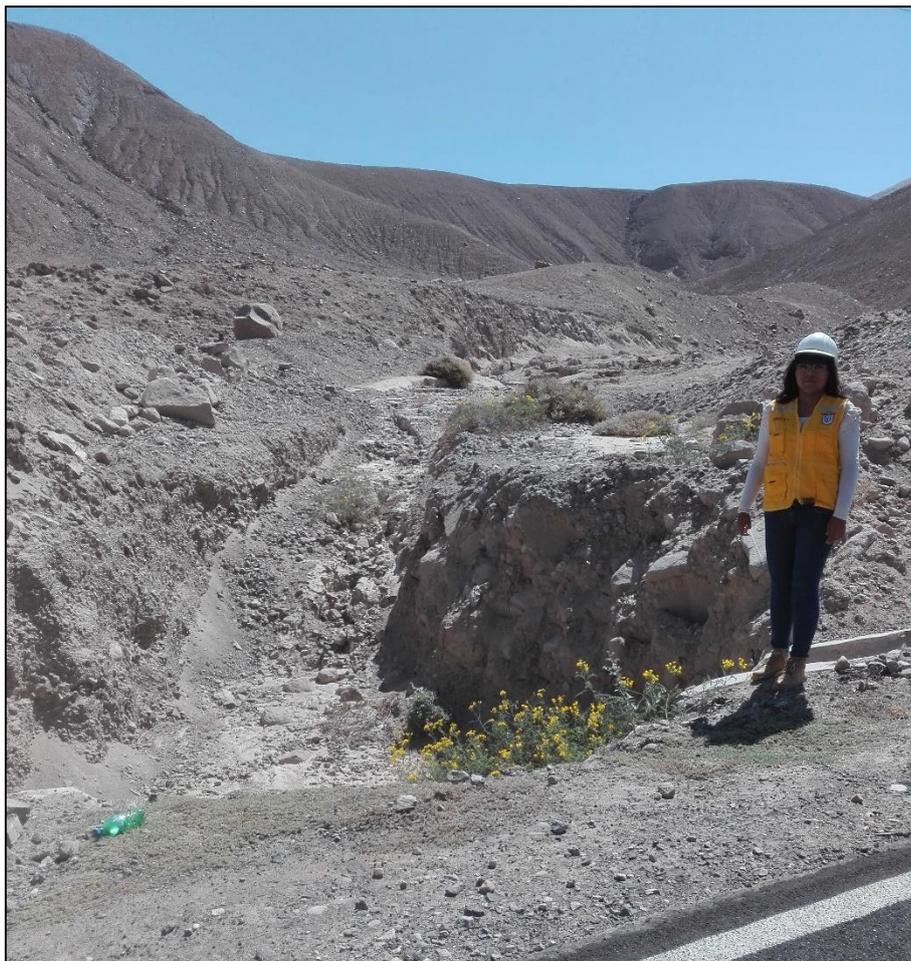
**FIGURA N° 41:**

Vista aguas arriba de la alcantarilla N°03.

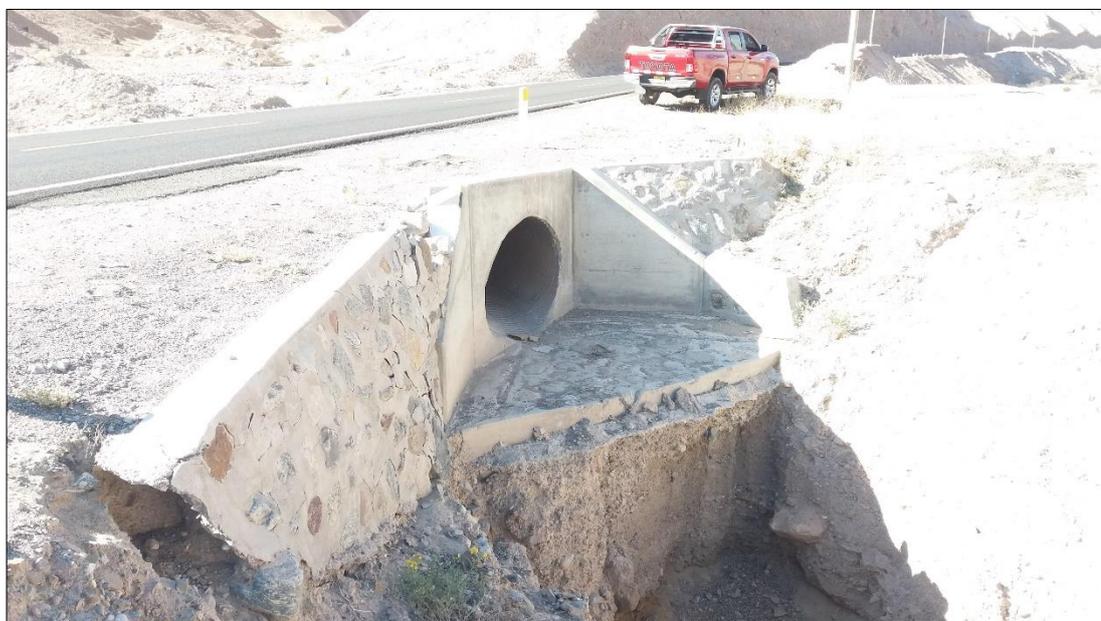
**FIGURA N° 43:**

Vista de la salida y elementos que componen la alcantarilla N°04.

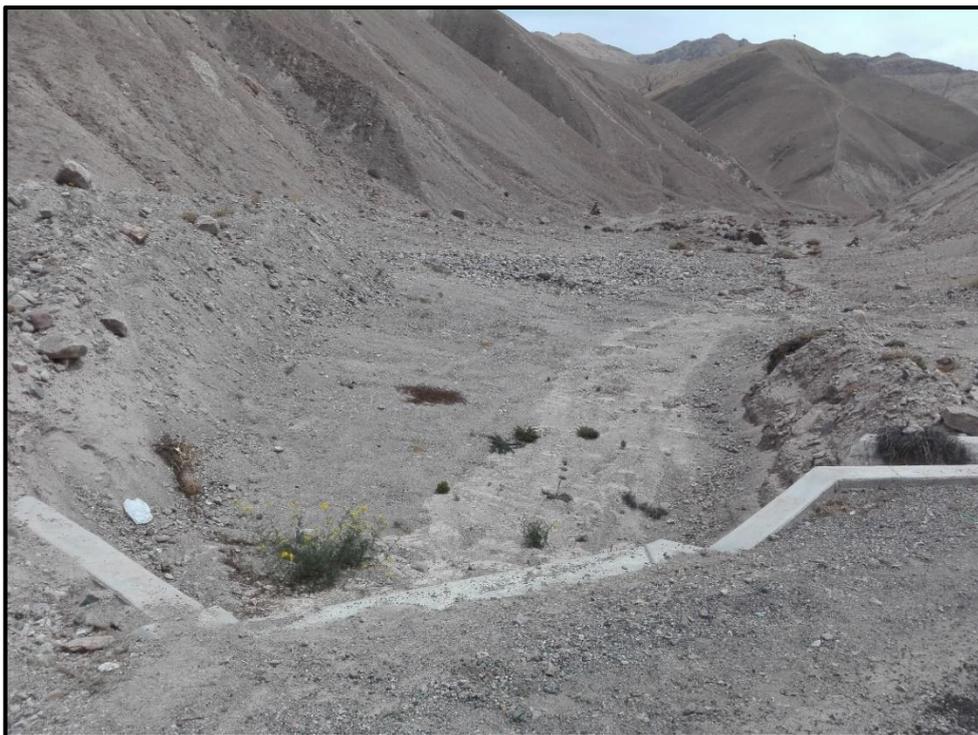
**FIGURA N°44:**

Vista aguas arriba de la alcantarilla N°04.

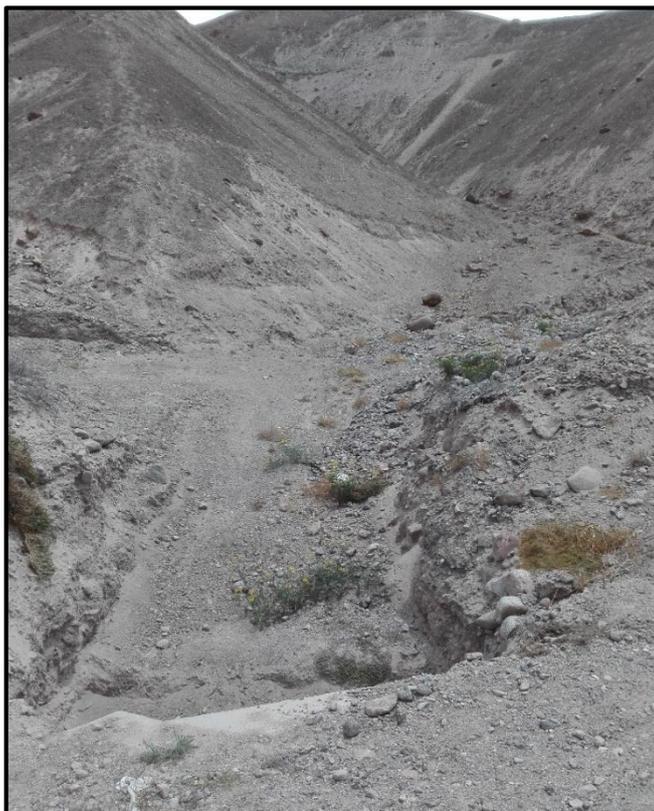
**FIGURA N° 45:**

Vista aguas arriba de la alcantarilla N°05.

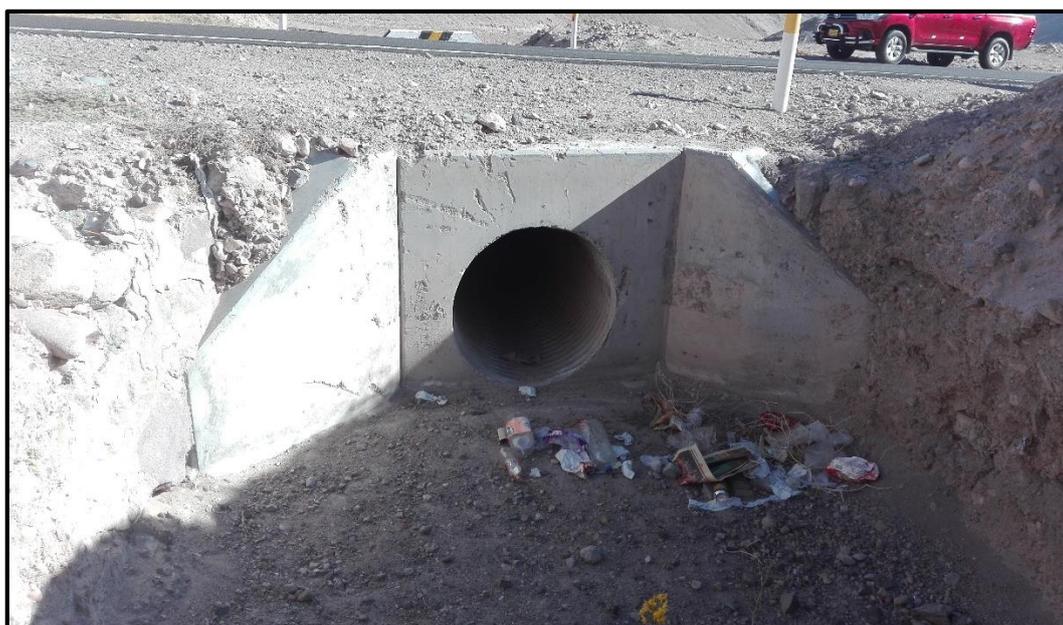
**FIGURA N° 46:**

Vista de la entrada y elemento de la alcantarilla N°05

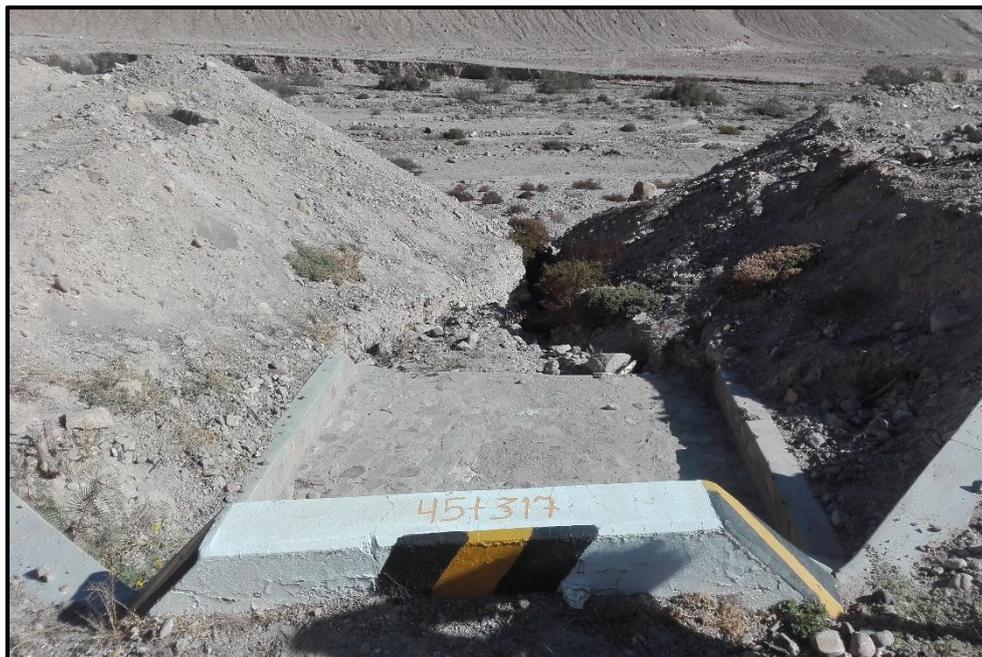
**FIGURA N° 47:**

Vista aguas abajo de la alcantarilla N°05

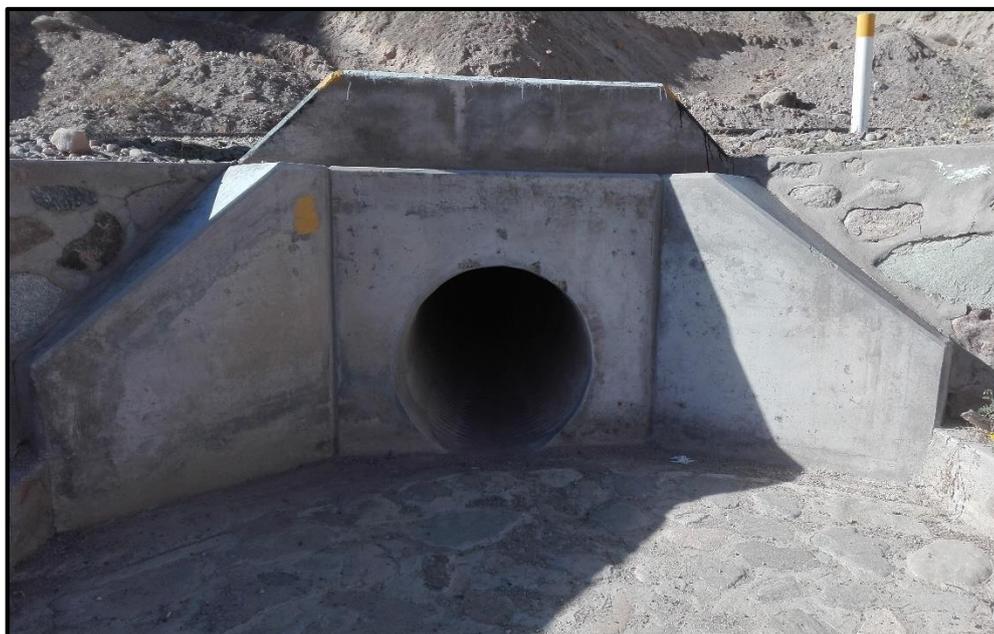
**FIGURA N° 48:**

Vista de la salida y elementos que componen la alcantarilla N°05

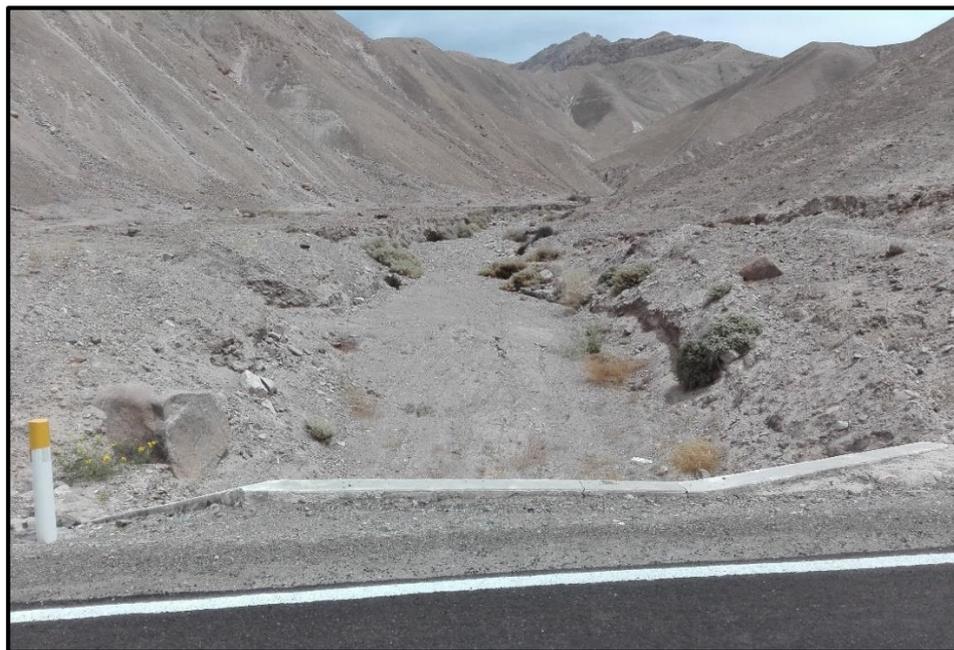
**FIGURA N° 49:**

Vista aguas arriba de la alcantarilla N°06.

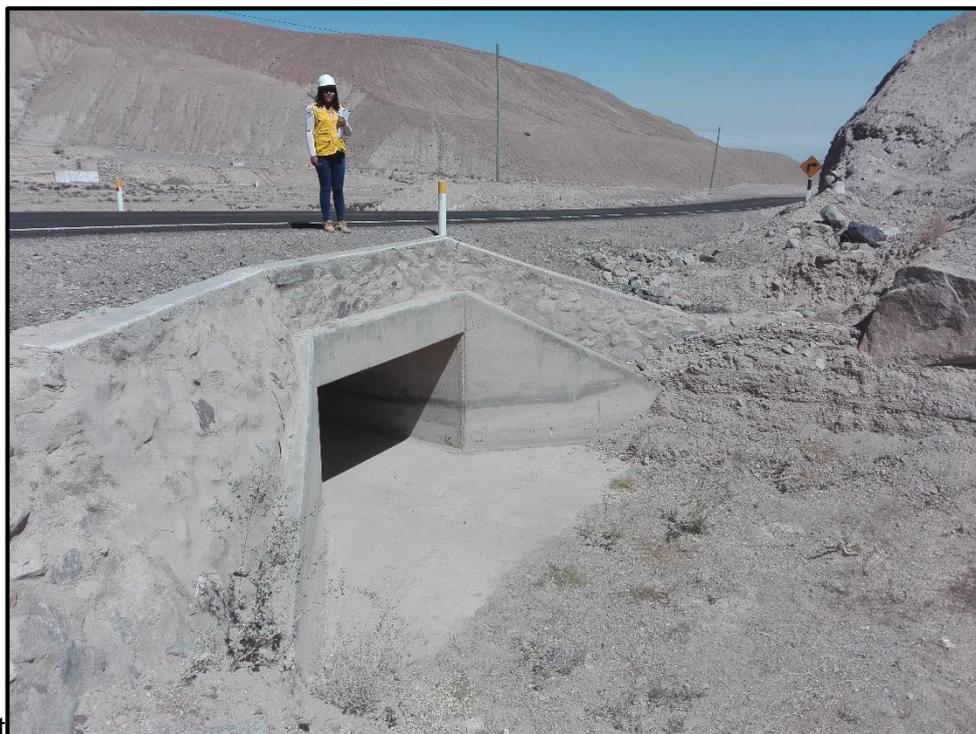
**FIGURA N° 50:**

Vista de la entrada y los componentes de la alcantarilla N°06

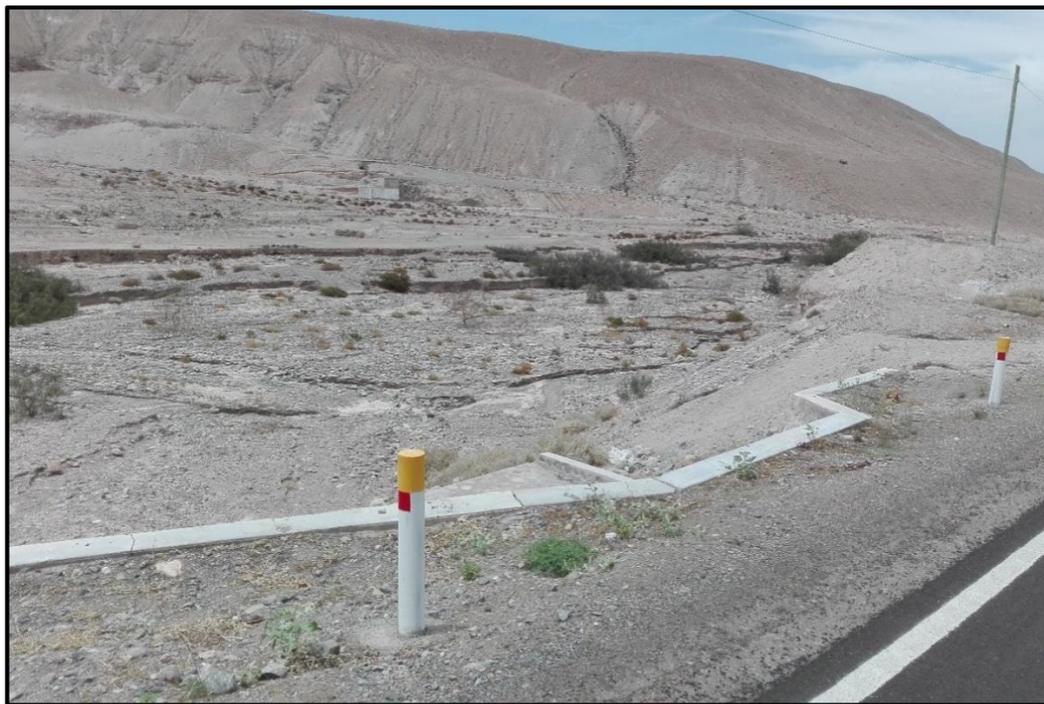
**FIGURA N° 51:**

Vista aguas arriba de la alcantarilla N°06.

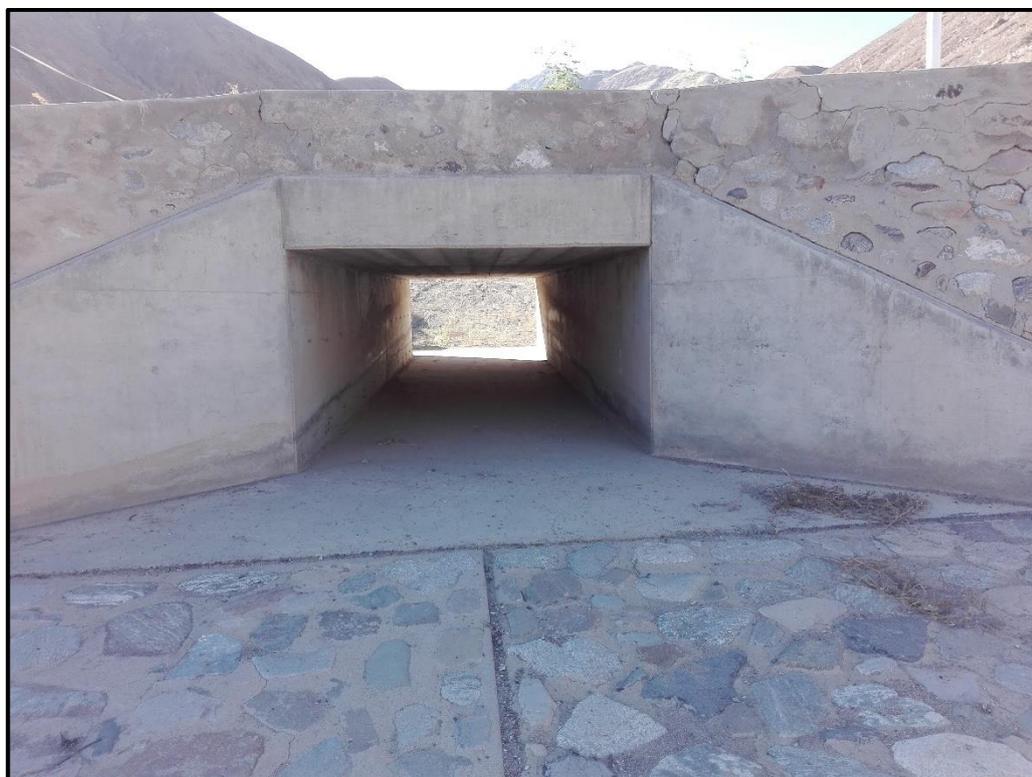
**FIGURA N° 52:**

Vista de la salida y elementos que componen la alcantarilla N°06.
