**INFORME DE TESIS:**

**“ANÁLISIS DE RIESGO DE LAS OBRAS DE ARTE Y DRENAJE  
EN LA CARRETERA TACNA-TARATA DEL  
KM 40 + 000 AL KM 60 + 000”**

2018

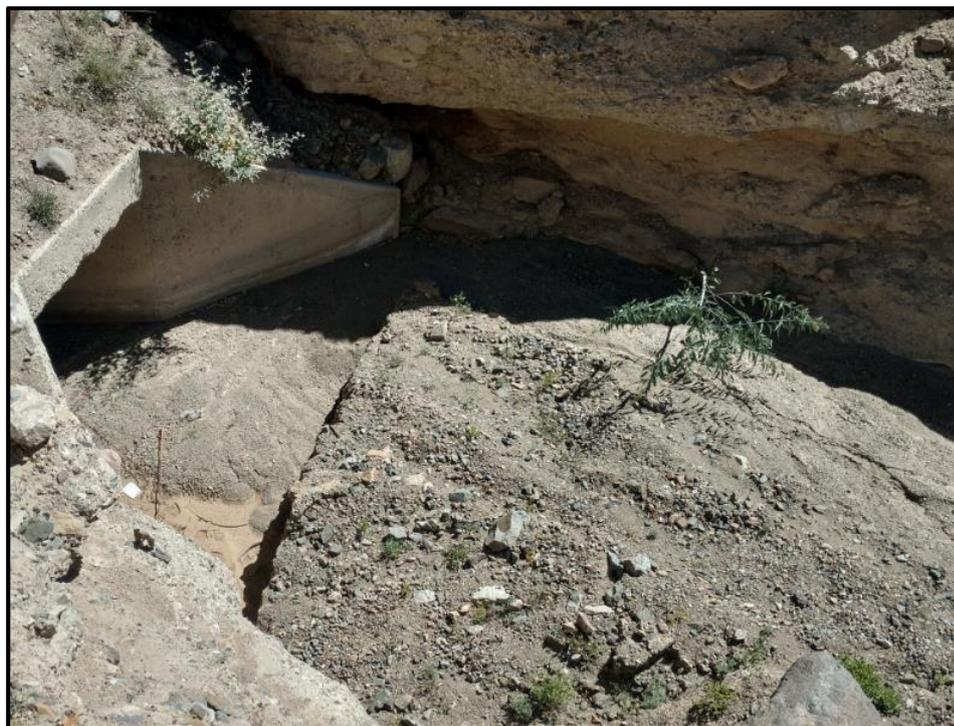
**FIGURA N° 53:**

Vista de la entrada y elementos que componen la alcantarilla N°07.

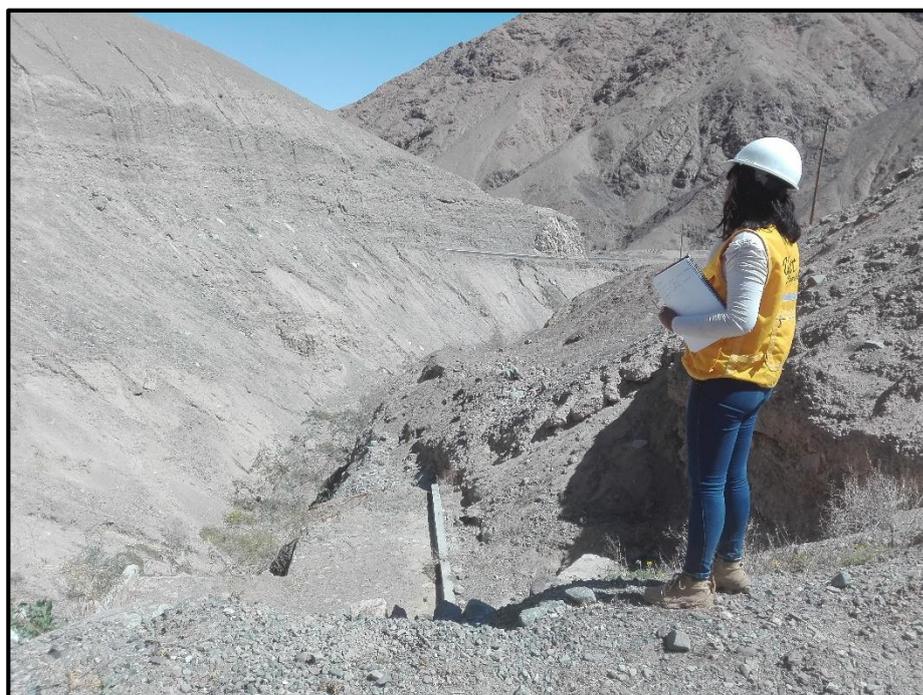
**FIGURA N° 54:**

Vista aguas abajo de la alcantarilla N°07.

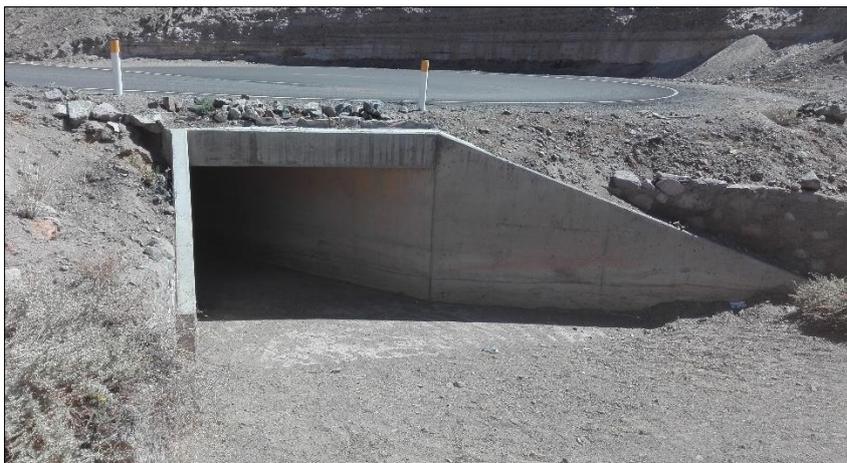
**FIGURA N° 55:**

Vista de la entrada y elementos que componen la alcantarilla N°08.

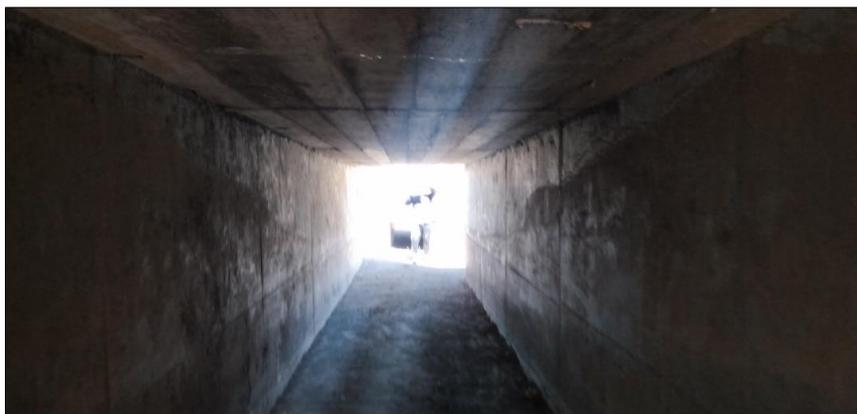
**FIGURA N° 56:**

Vista del interior de la alcantarilla N°08.

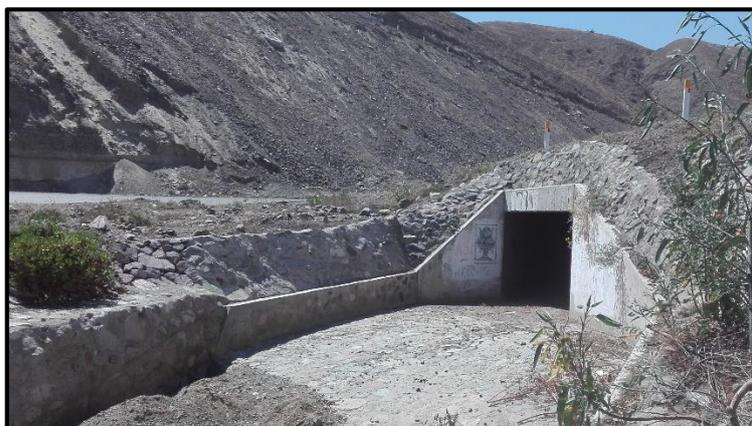
**FIGURA N° 57:**

Vista de la salida y elementos que componen la alcantarilla N°08.

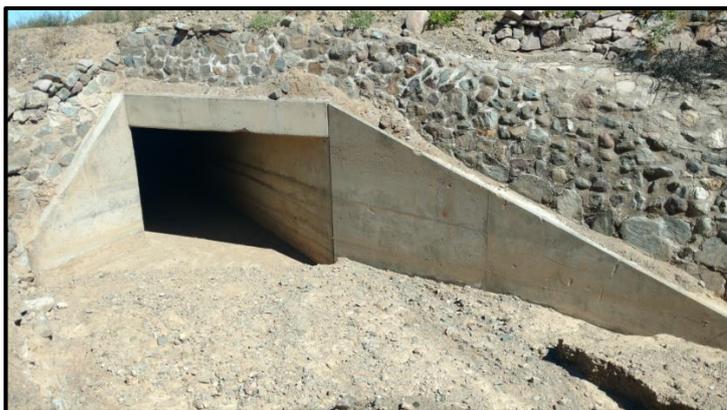
**FIGURA N° 58:**

Vista de la entrada y elementos que componen la alcantarilla N°09.

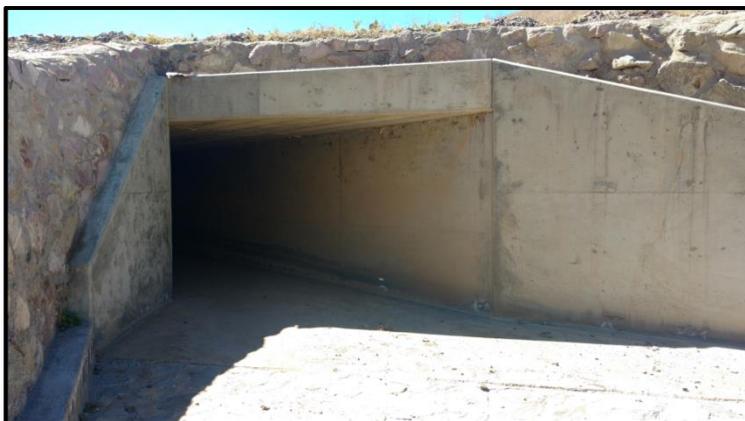
**FIGURA N° 60:**

Vista de la salida y elementos que componen la alcantarilla N°09

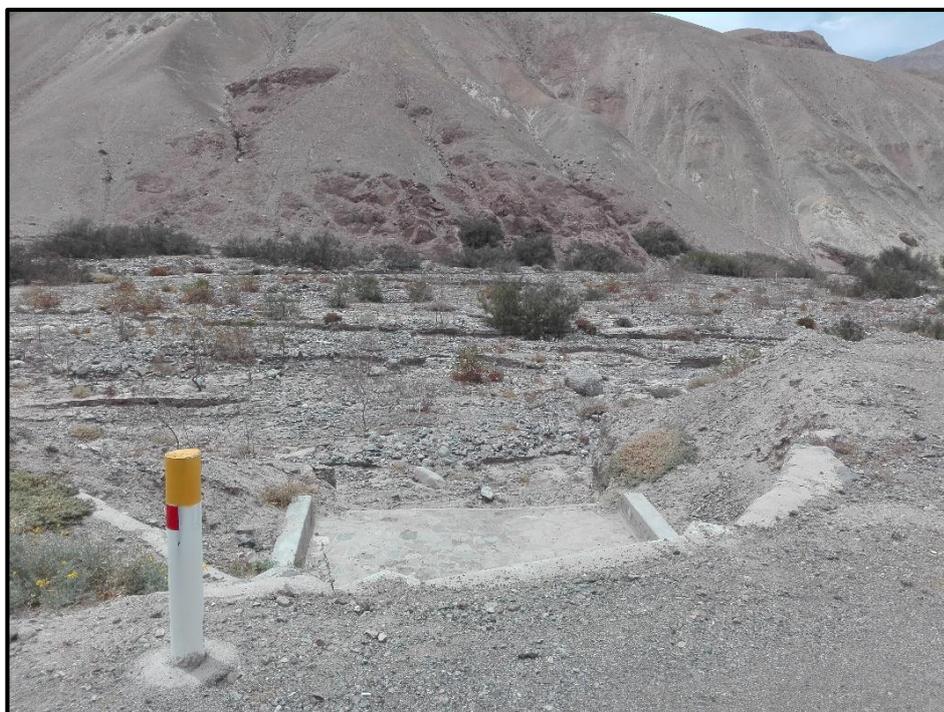
**FIGURA N° 62:**

Vista aguas abajo de la alcantarilla N°10

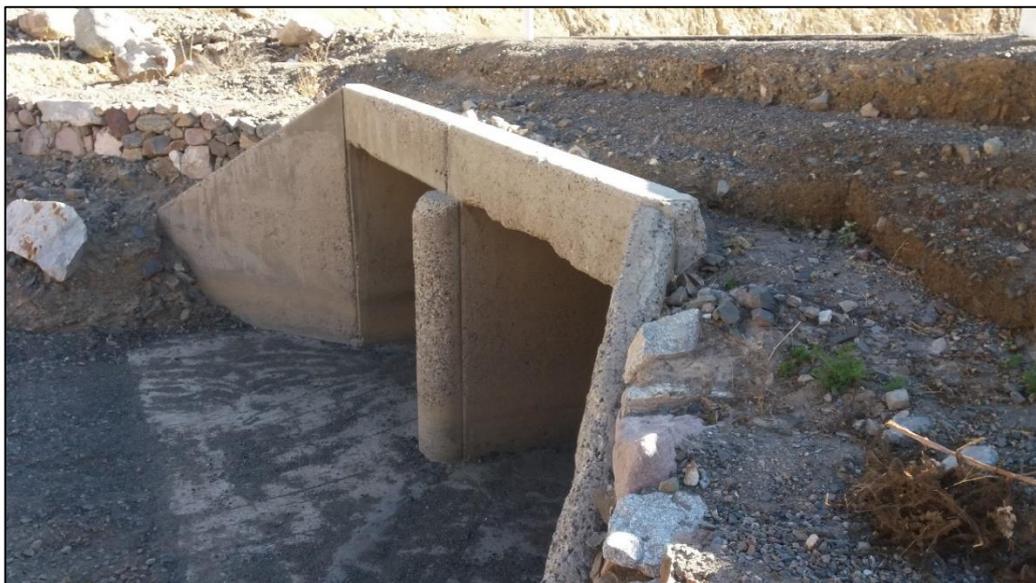
**FIGURA N° 63:**

Vista de la entrada y elementos que componen la alcantarilla N°11

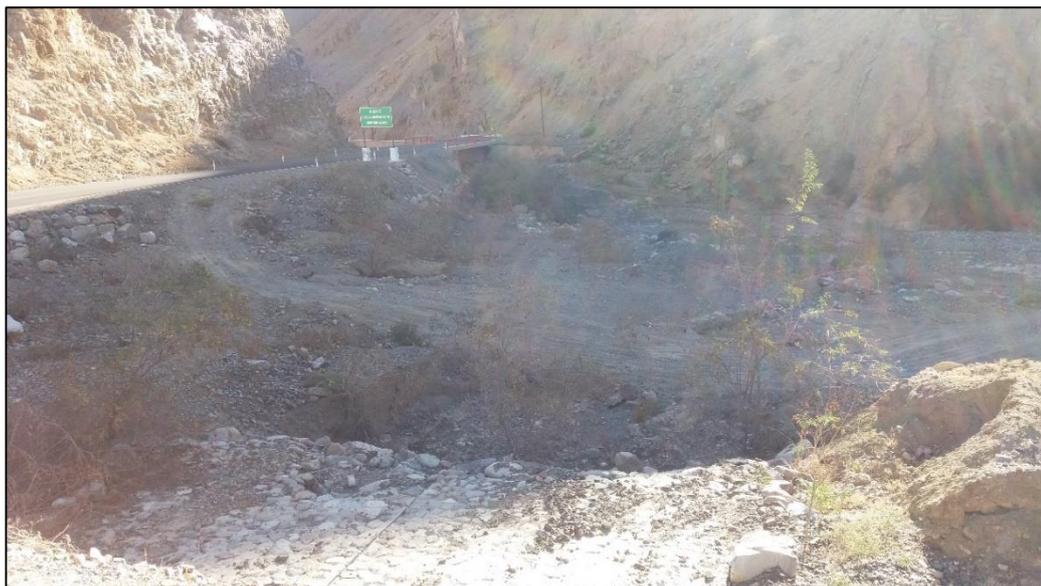
**FIGURA N° 64:**

Vista aguas abajo de la alcantarilla N°11

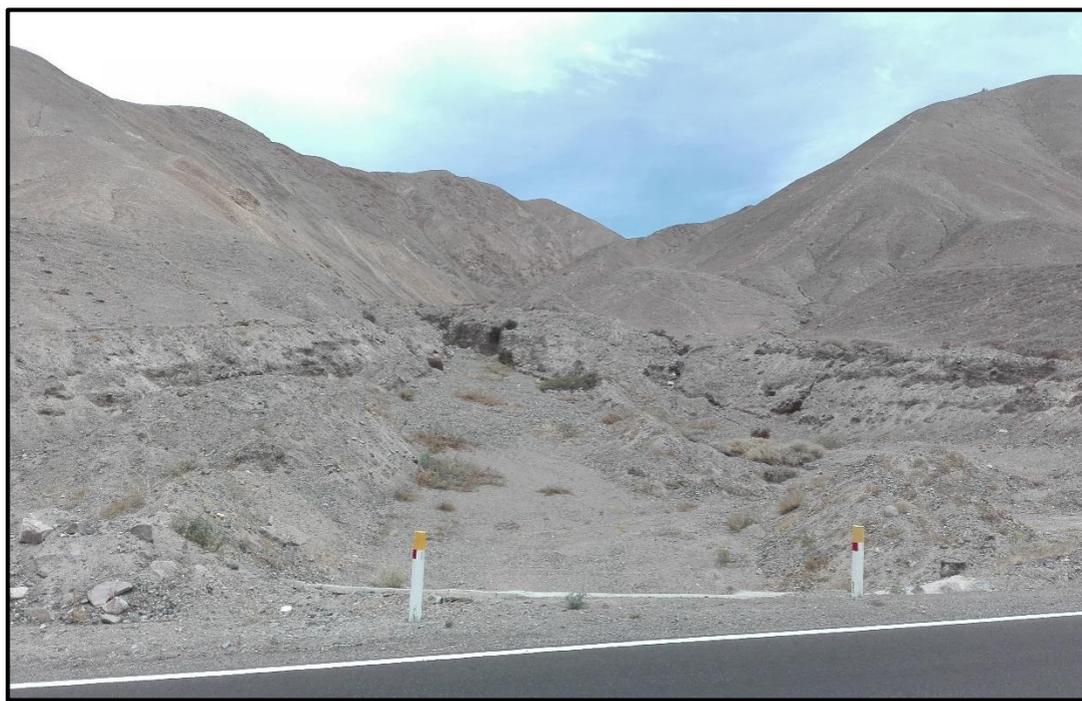
**FIGURA N° 65:**

Vista aguas arriba de la alcantarilla N°12

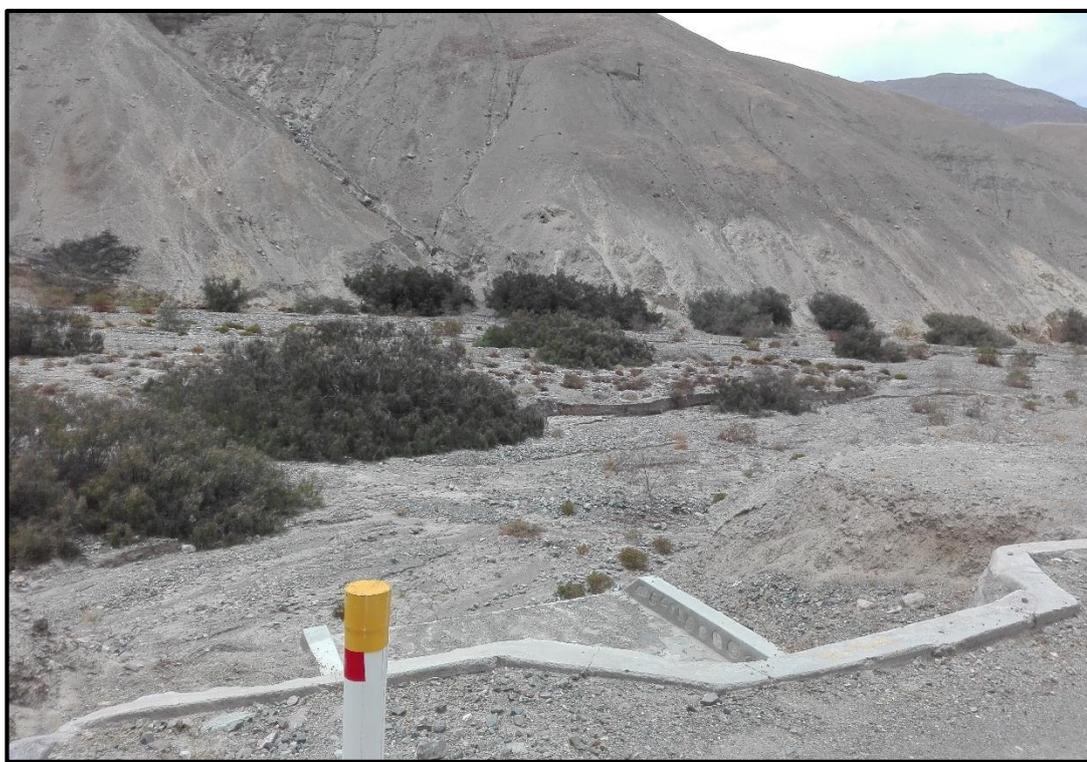
**FIGURA N° 66:**

Vista aguas abajo de la alcantarilla N°12

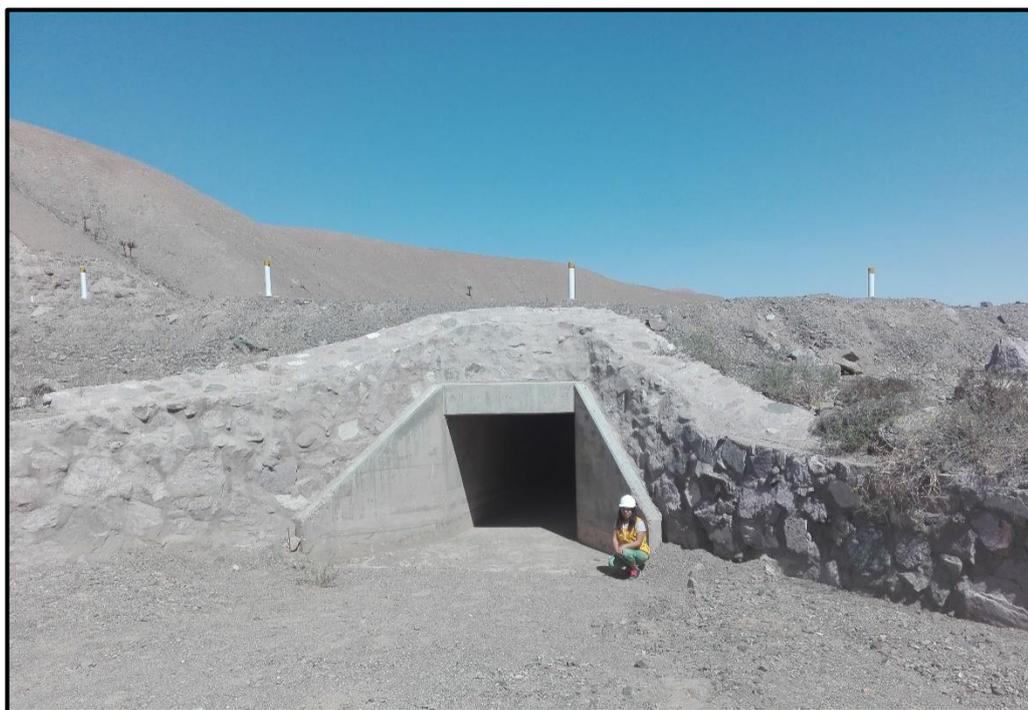
**FIGURA N° 67:**

Vista de la entrada y elementos que componen la alcantarilla N°13.

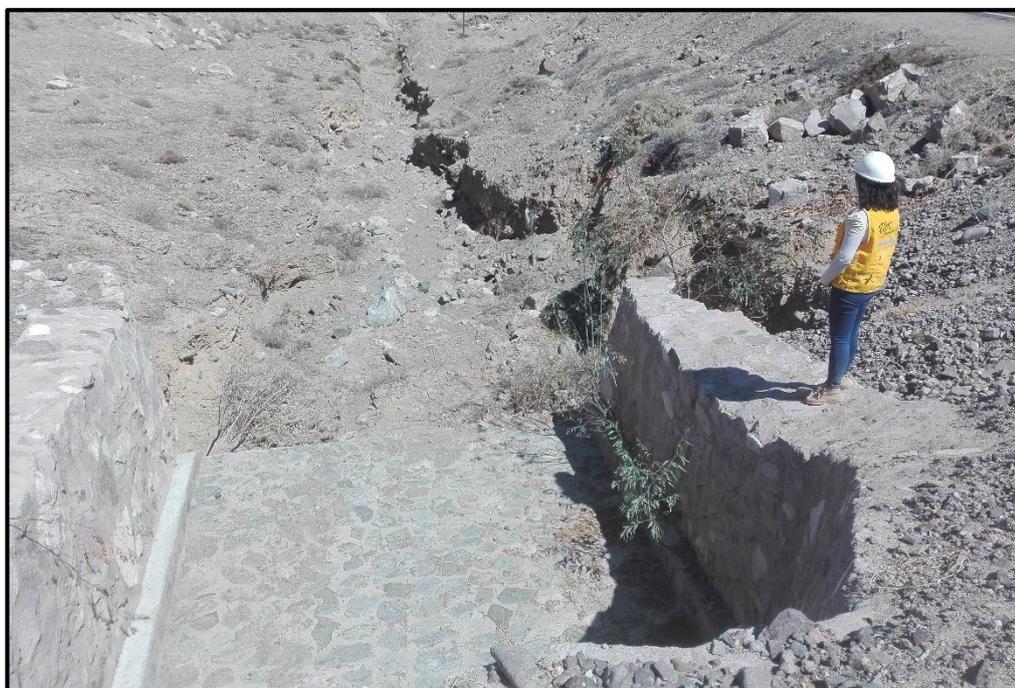
**FIGURA N° 68:**

Vista aguas abajo de la alcantarilla N°13.

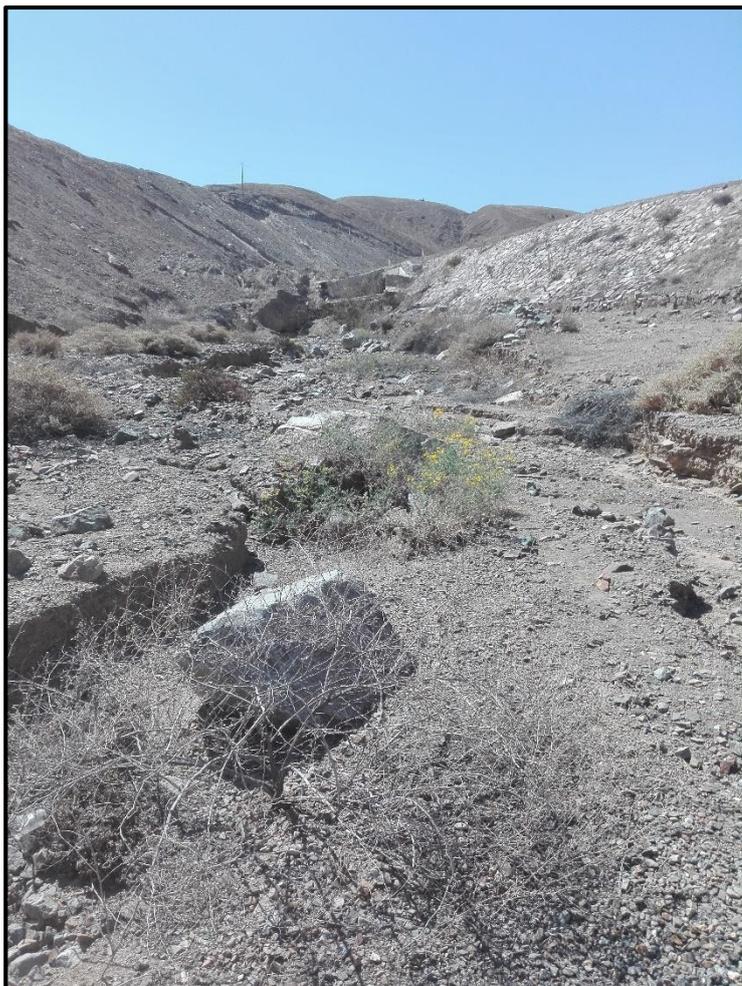
**FIGURA N° 69:**

Vista aguas arriba de la alcantarilla N°13.

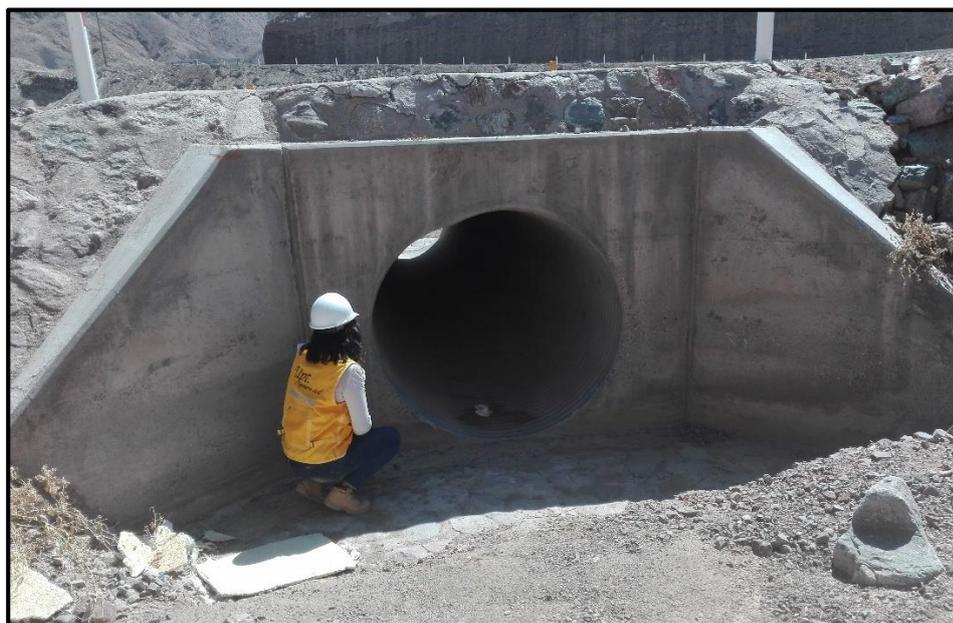
**FIGURA N° 70:**

Vista de la entrada y elementos que componen la alcantarilla N°14.

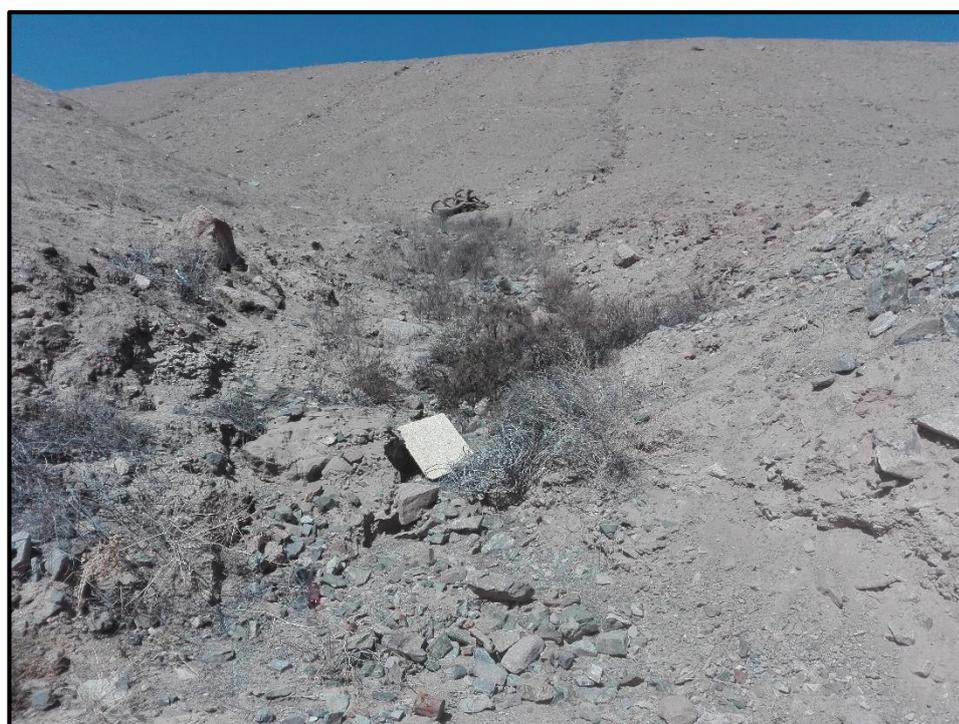
**FIGURA N° 71:**

Vista aguas arriba de la alcantarilla N°14.

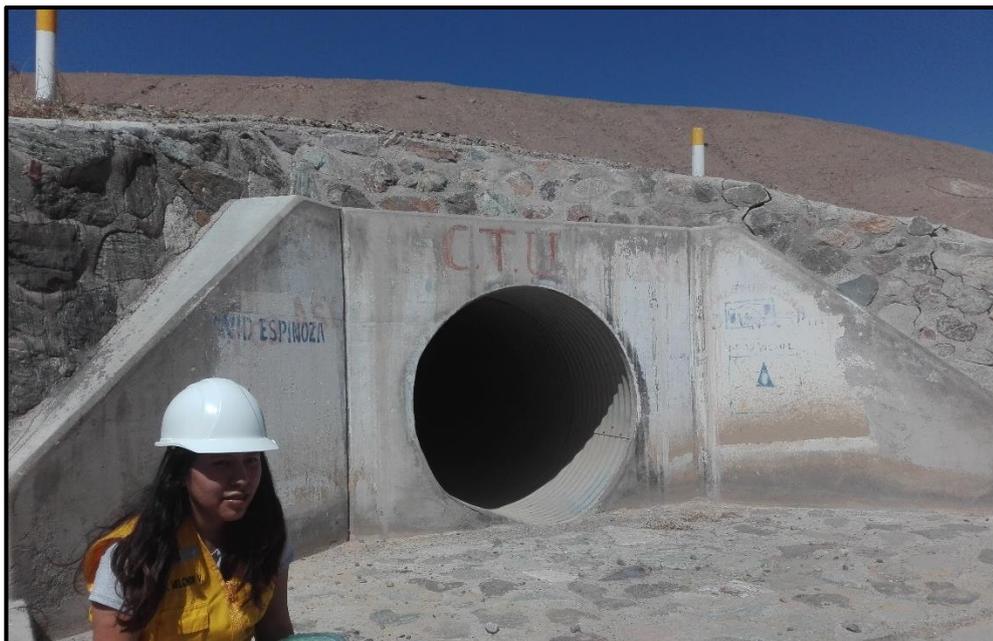
**FIGURA N° 72:**

Se observan los elementos que componen la salida de la alcantarilla N°14.

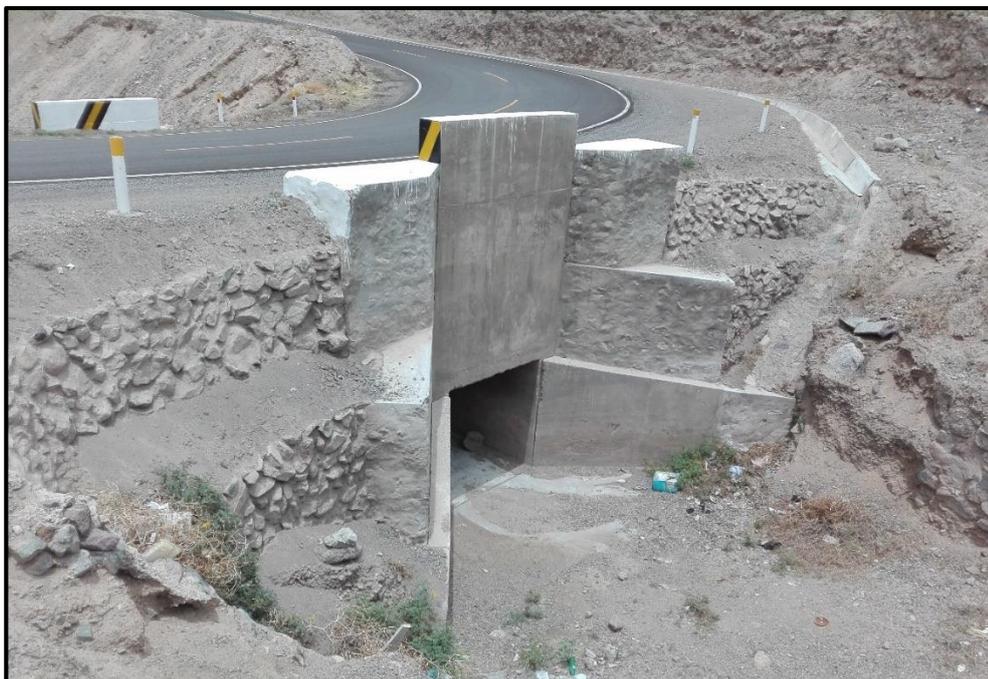
**FIGURA N° 73:**

Vista de la entrada y elementos que componen la alcantarilla N°15.

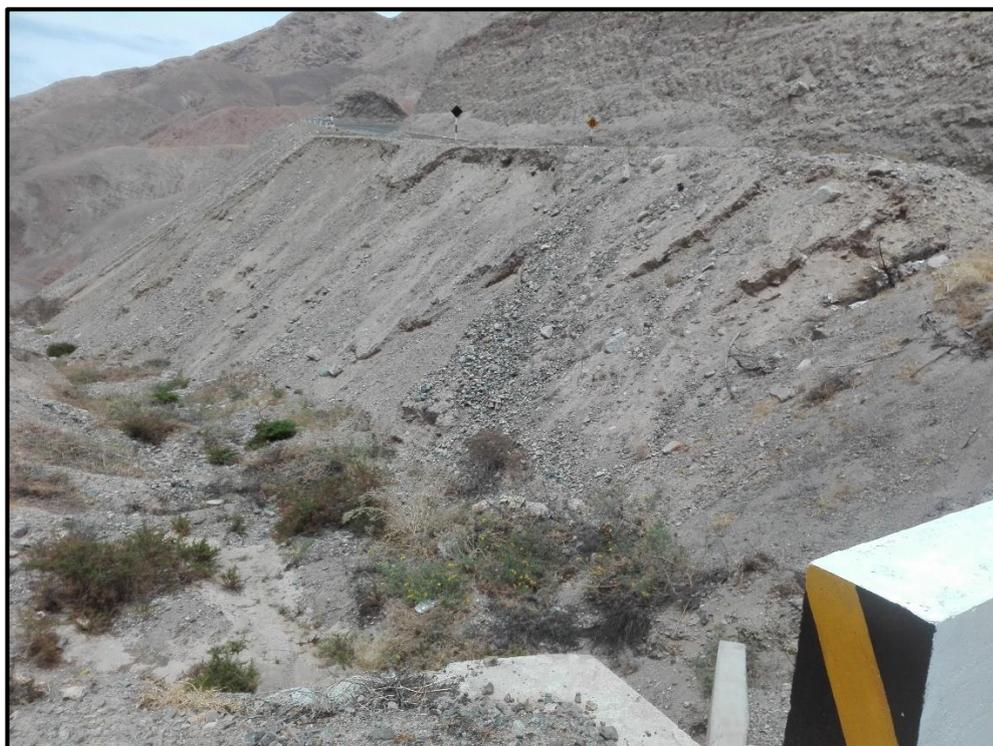
**FIGURA N° 74:**

Vista aguas abajo de la alcantarilla N°15.

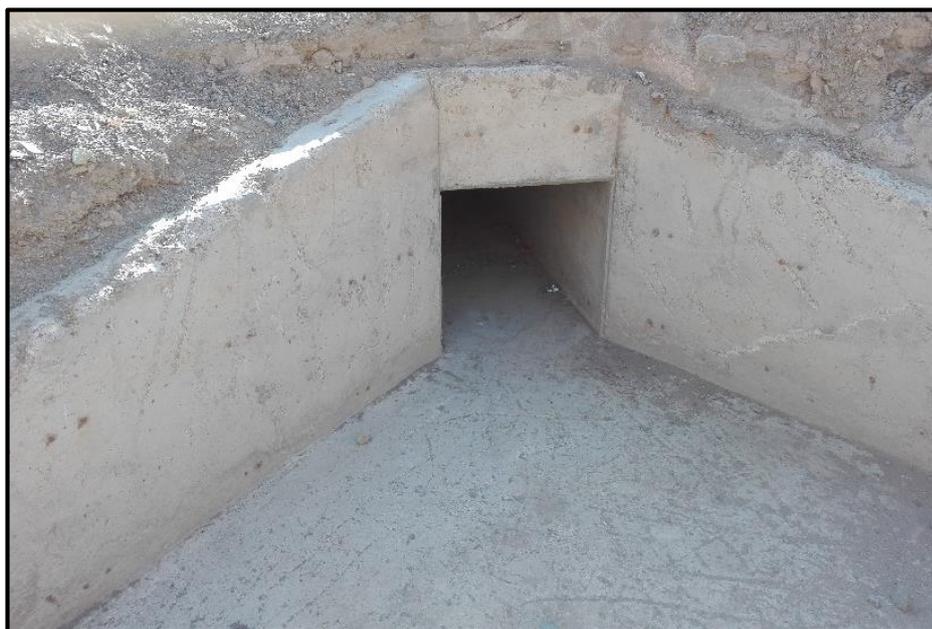
**FIGURA N° 75:**

Vista de la salida y elemento que componen la alcantarilla N°16.

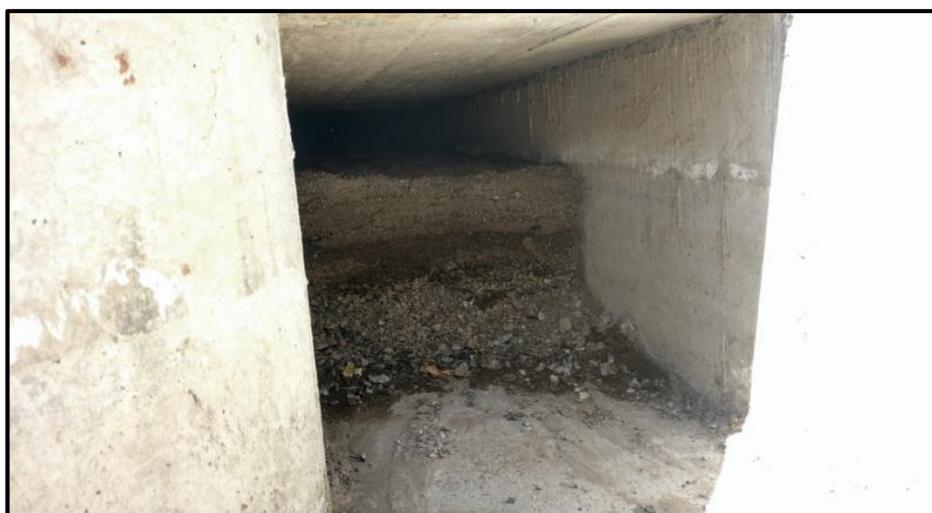
**FIGURA N° 76:**

Vista del interior de la alcantarilla N°16

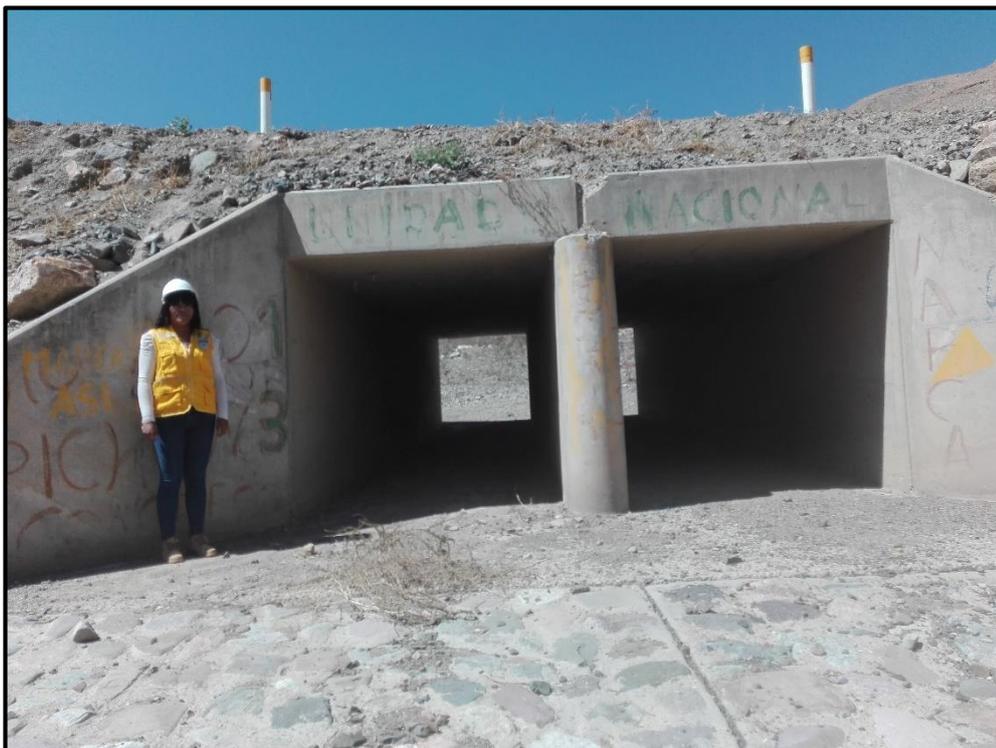
**FIGURA N° 77:**

Vista de la entrada y elementos que componen la alcantarilla N°17.

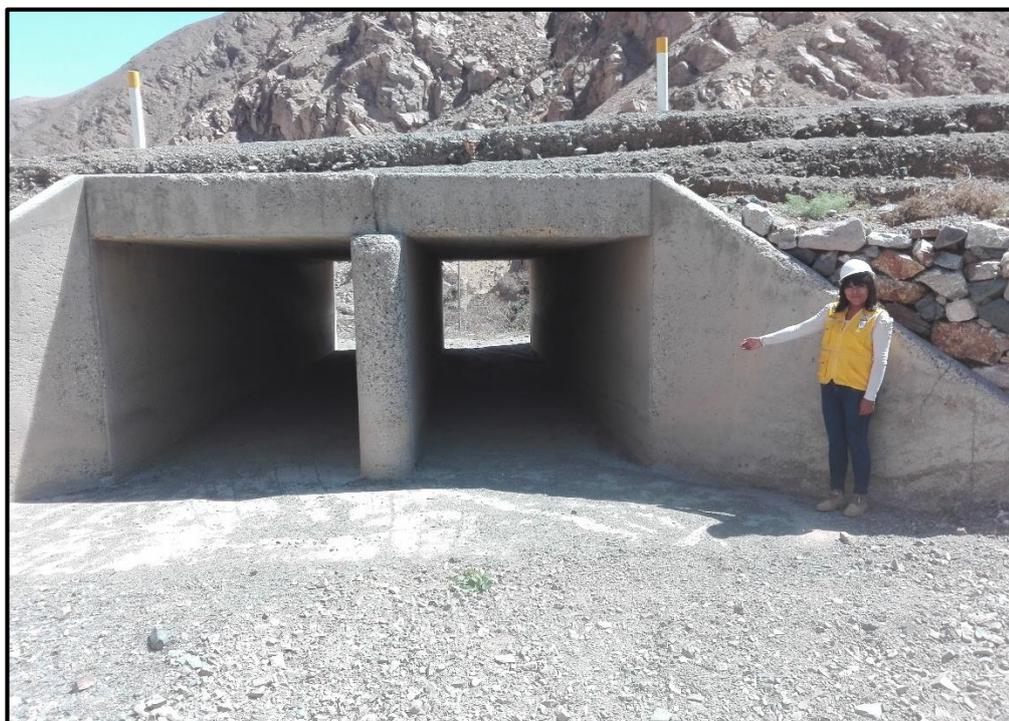
**FIGURA N° 78:**

Vista de la salida y elementos que componen la alcantarilla N°17.

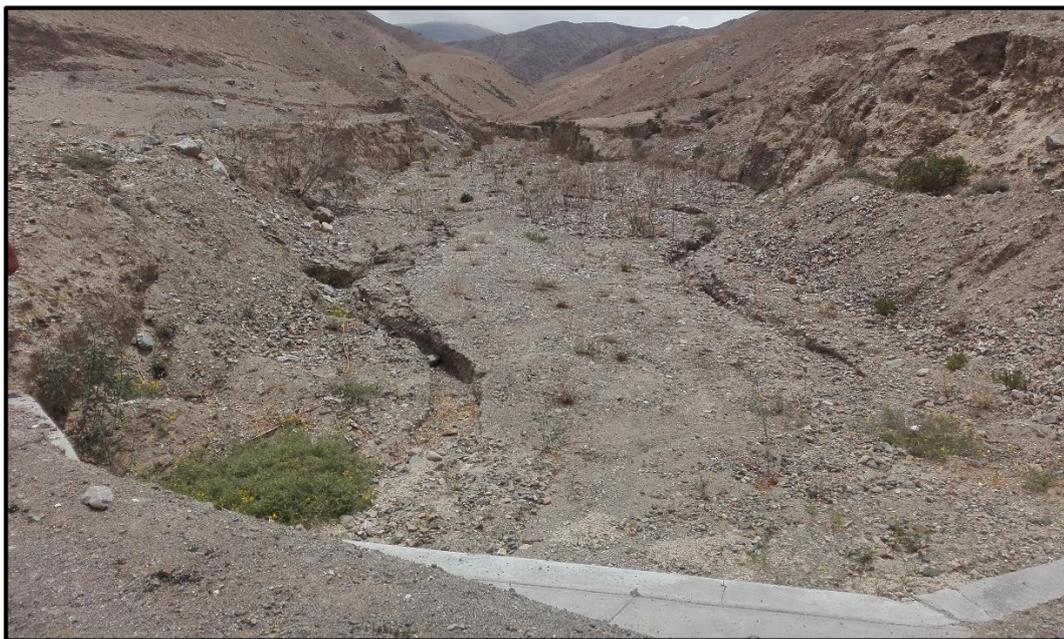
**FIGURA N° 79:**

Vista aguas arriba de la alcantarilla N°18.

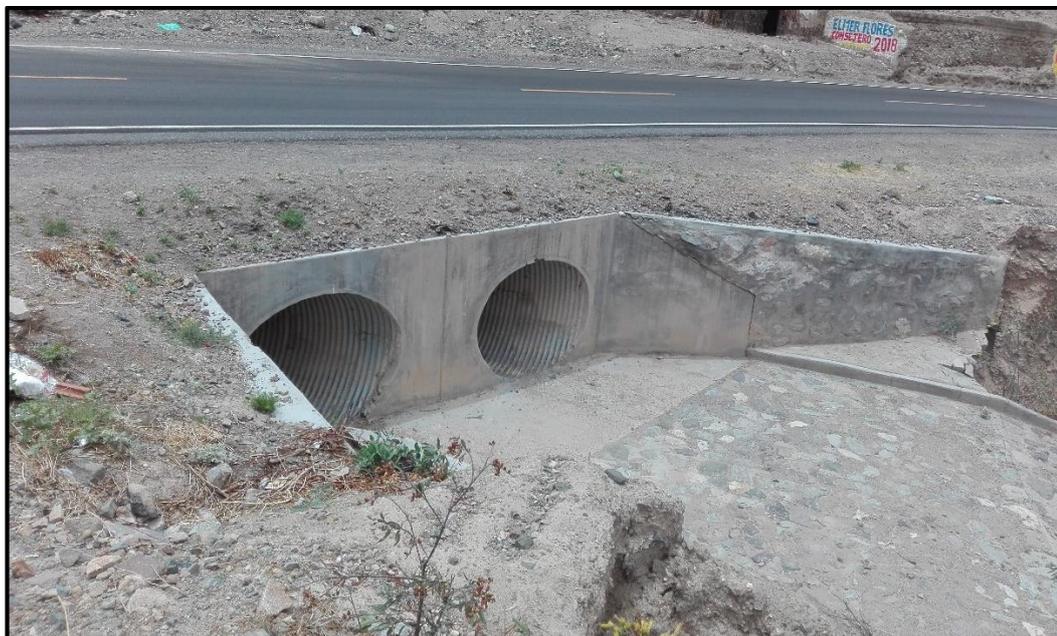
**FIGURA N° 80:**

Vista de la salida y elementos que componen la alcantarilla N°18.
