UNIVERSIDAD PRIVADA DE TACNA
FACULTAD DE INGENIERÍA

INFORME DE TESIS

**“COMPORTAMIENTO A CARGA LATERAL CÍCLICA DE UN
MURO DE ALBAÑILERÍA CONFINADA CONSTRUIDA CON
LADRILLO BLOCKER II - ESPÉCIMEN MBAT- 05”**

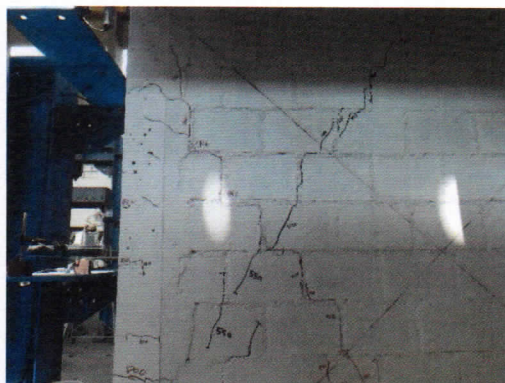
Foto 61. Formación de grietas diagonales en el lado Este de la cara Norte para una distorsión de 1/550.
